Asbestinventarisatetest

W.A. Mozartlaan 5, 3500 Hasselt

Attestnummer : 20241003-000015.000

Uitgegeven op : 03.10.2024

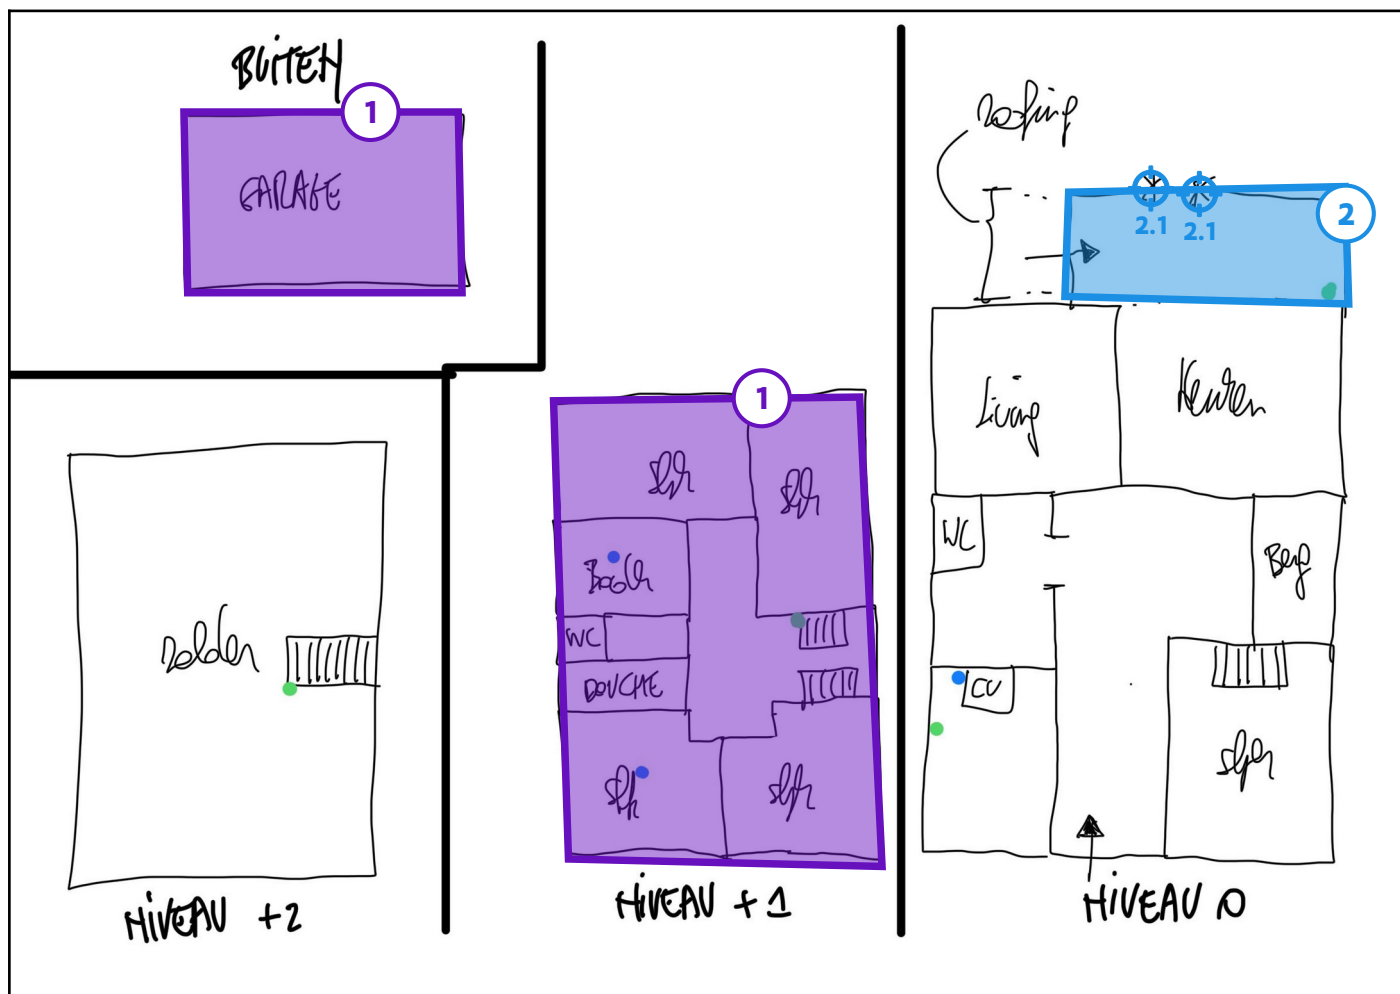
Plan 1.2: Schets

Beschrijving	Type	Actie
1. Onderdak Inspectie langs binnen Geen asbest, bplex	Advies	-
2. Plat dak Staalname toplaag (roofing, bitumen, teer)	Geen asbest	-
2.1 Code: 3 PS Toplaag Roofing	Mengmonster	-

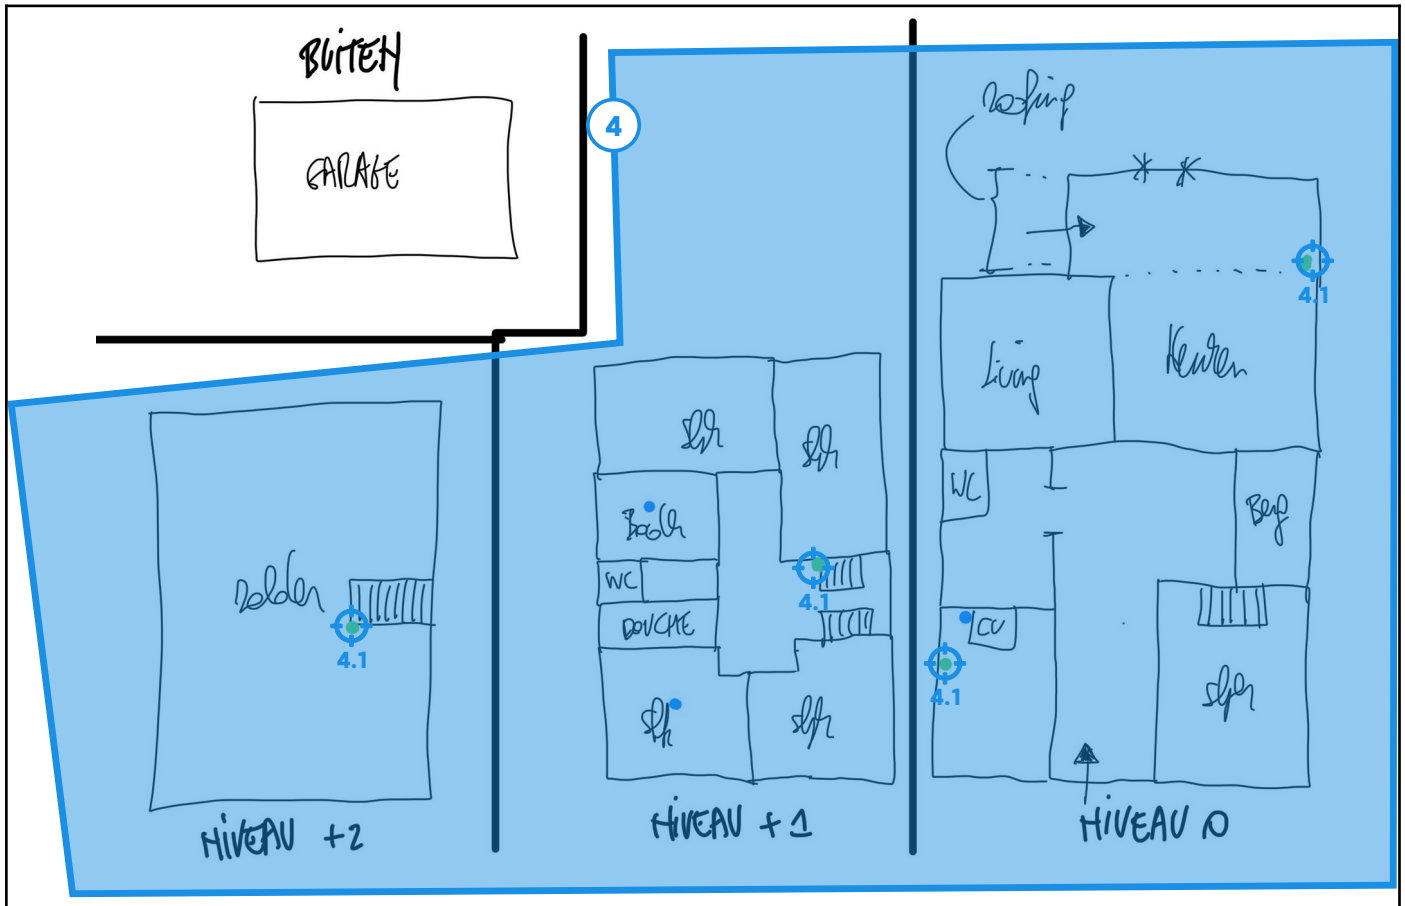
Plan 1.3: Aanduiding zones met zichtbaar wandpleister

Beschrijving	Type	Actie
4. Zichtbaar wandpleister	Geen asbest	-
4.1 Code: 1 MS Wandpleister	Mengmonster	-

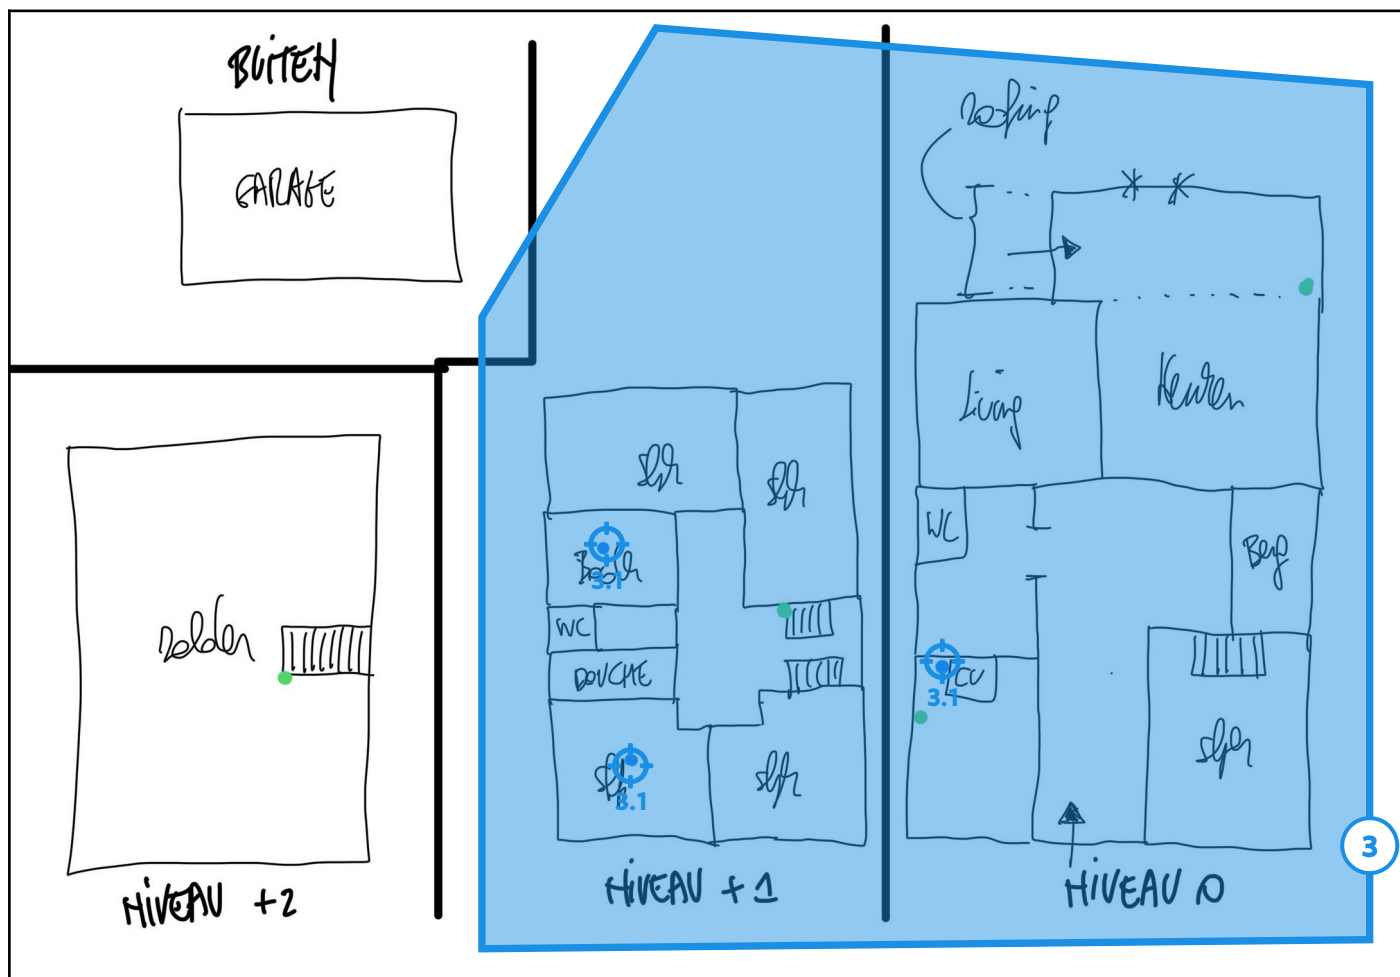
Plan 1.4: Aanduiding zones met zichtbaar plafondpleister

Beschrijving	Type	Actie
3. Zichtbaar plafondpleister	Geen asbest	-
3.1 Code: 2 MS Plafondpleister	Mengmonster	-

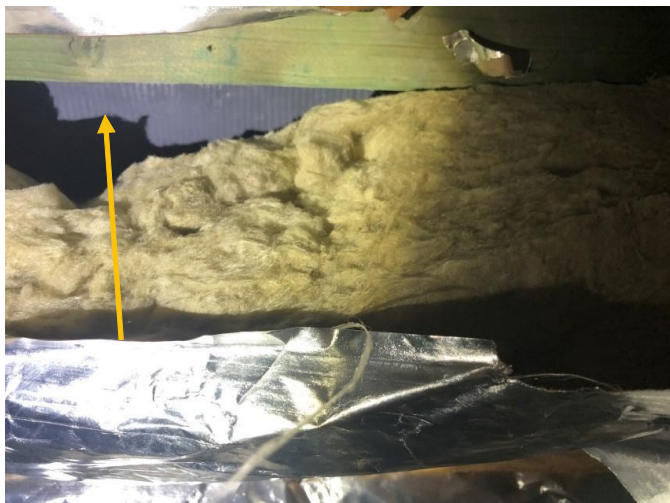
Fiche 1: Onderdak I Inspectie langs binnen I Geen asbest, bplex

Aan- of afwezigheid van een onderdak werd gecontroleerd.

Identificatiemethode	Vaststelling & expertise (niet-asbestverdacht)
----------------------	--

Geen asbest

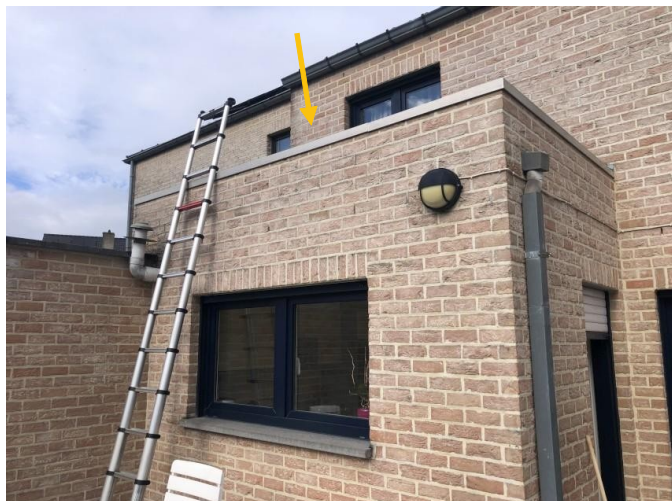
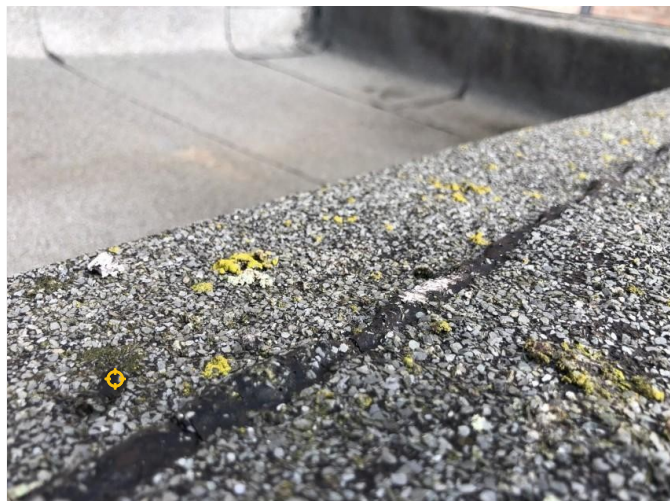
Fiche 2: Plat dak | Staalname toplaag (roofing, bitumen, teer)

Conclusie

Geen asbest

#	Type	Referentie	Resultaat
2.1	Mengmonster	3 PS Toplaag Roofing	Geen asbest

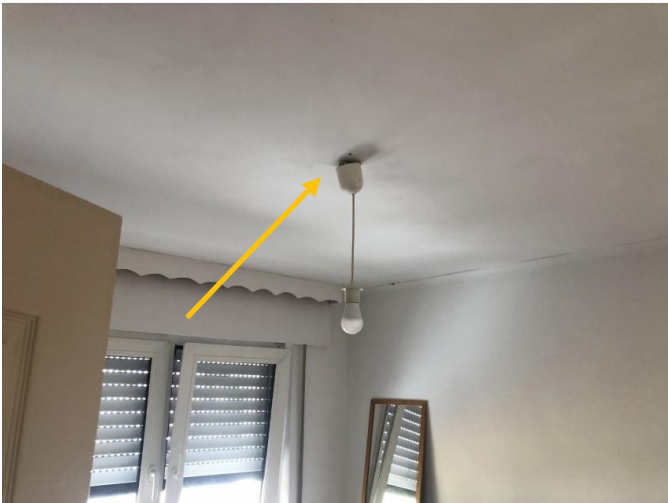
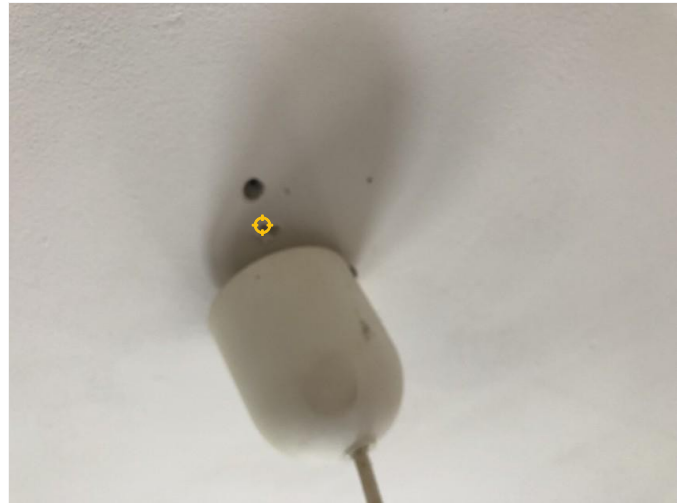
Fiche 3: Zichtbaar plafondpleister

Conclusie

Geen asbest

#	Type	Referentie	Resultaat
3.1	Mengmonster	2 MS Plafondpleister	Geen asbest

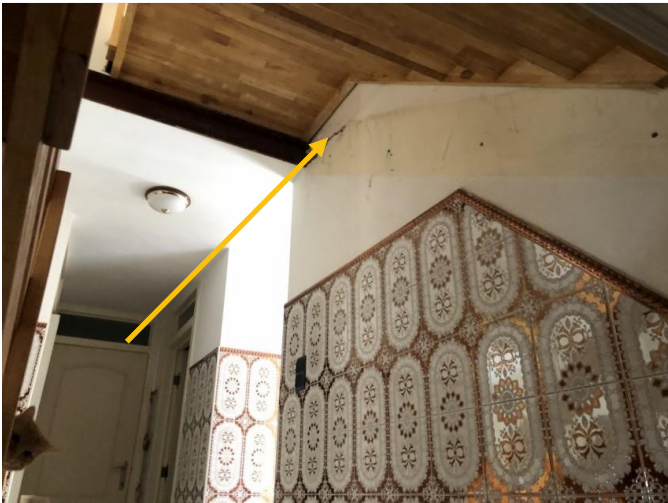
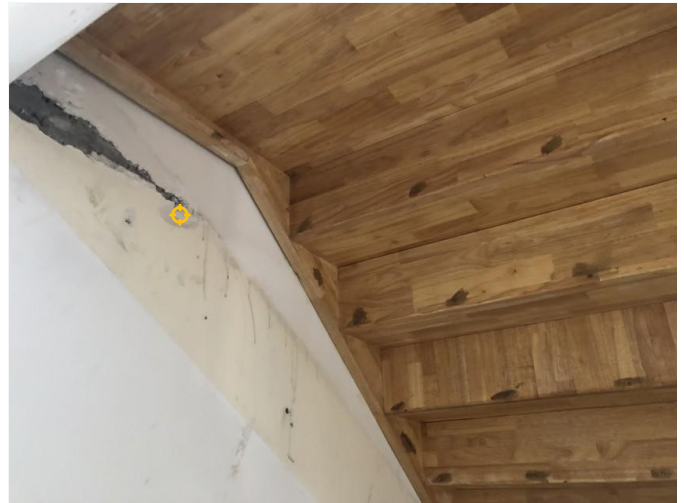
Fiche 4: Zichtbaar wandpleister

Conclusie

Geen asbest

#	Type	Referentie	Resultaat
4.1	Mengmonster	1 MS Wandpleister	Geen asbest
