# Asbestinventarisatetest

Langendam 19, 9940 Evergem

Attestnummer : 20231004-000264.000

Uitgegeven op : 04.10.2023

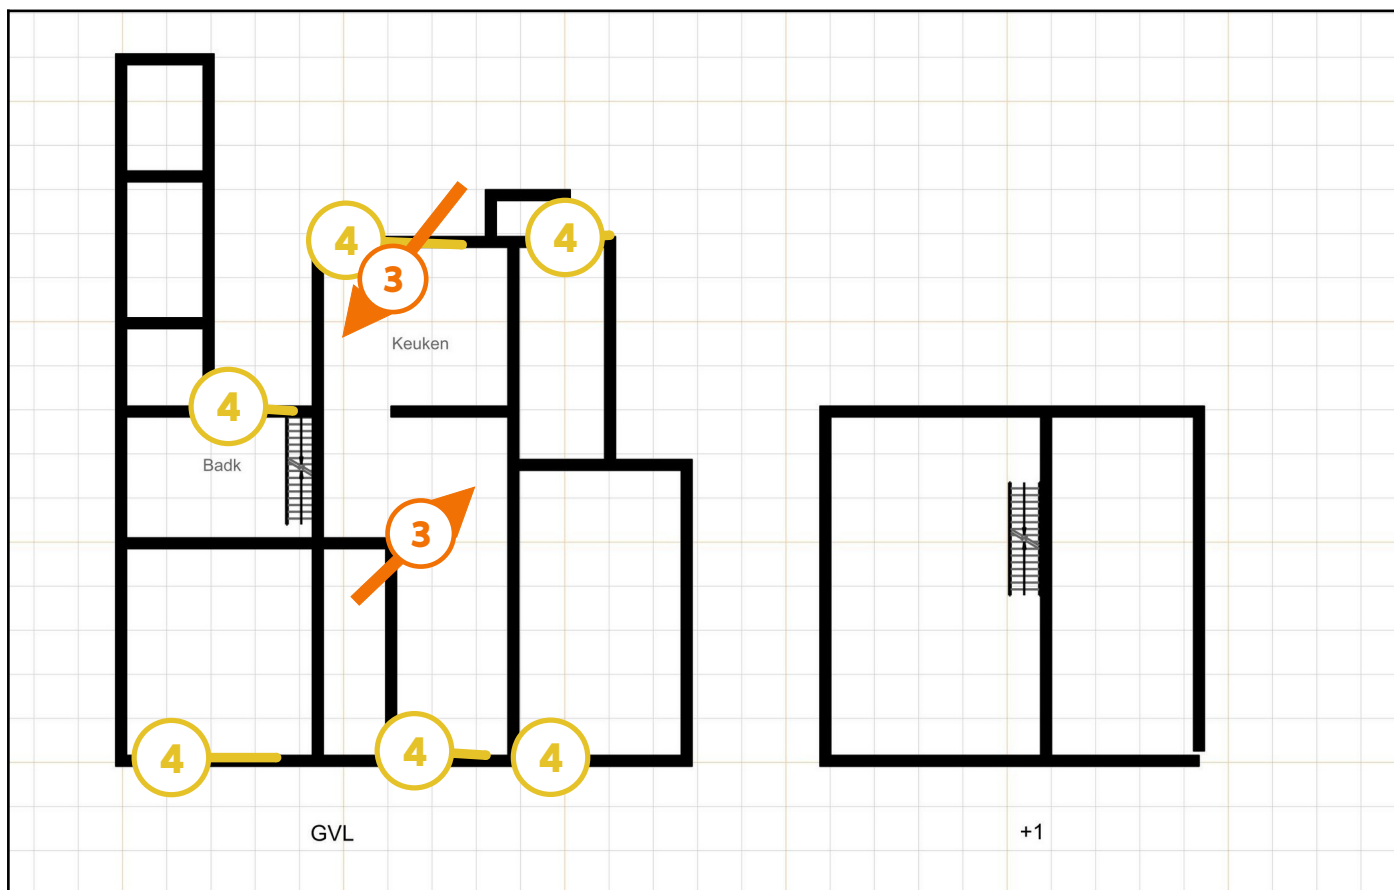
# Plan 1.1: 23D81A9B-B3D0-4D3F-96E3-5BB1FD804EEB

Beschrijving	Type	Actie
3. Koord kachel	Asbestmateriaal	Verwijderen
4. Vensterbank	Asbestmateriaal	Zorgvuldig beheren

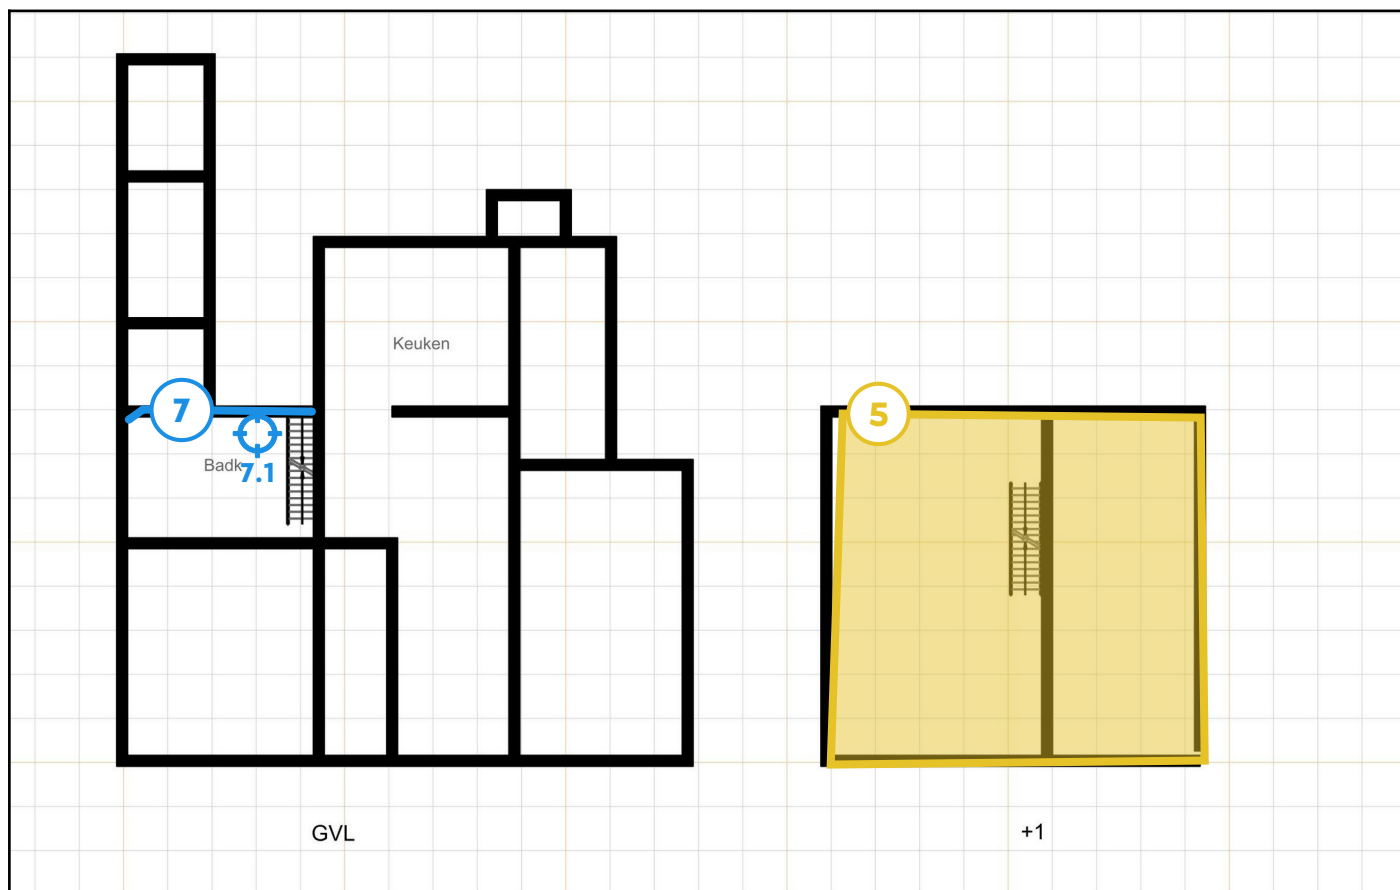
## Plan 1.2: 37D8785F-71DA-44AE-9F93-9B625E88E09A

Beschrijving	Type	Actie
5. Onderdak	Asbestmateriaal	Zorgvuldig beheren
7. Pleister	Geen asbest	-
7.1 Code: 001	Mengmonster	-

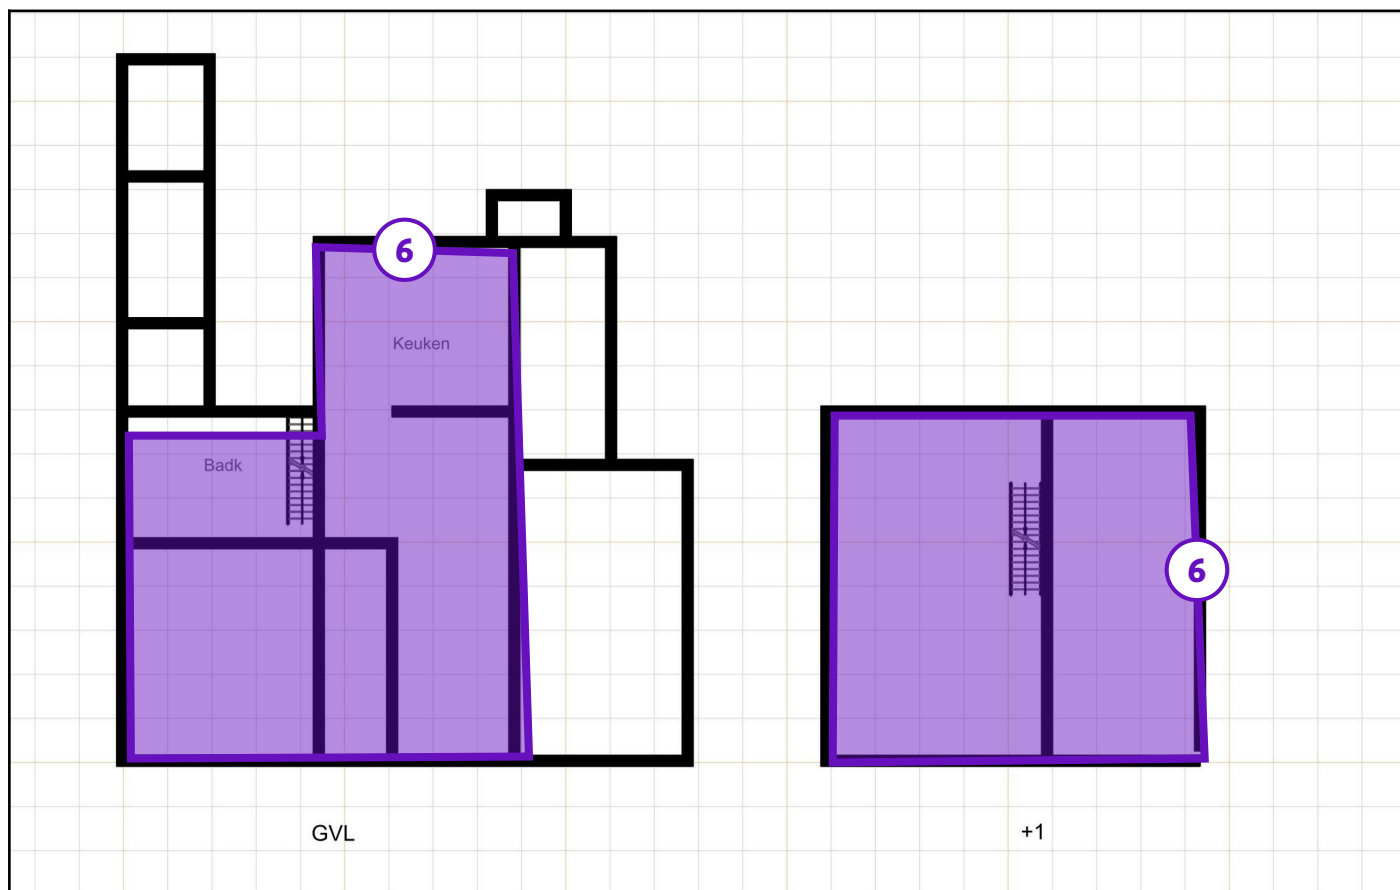
## Plan 1.3: B884D6FE-E8D0-4009-BA5F-EA126CA11B98

Beschrijving	Type	Actie
6. Overall lambrisering	Advies	-

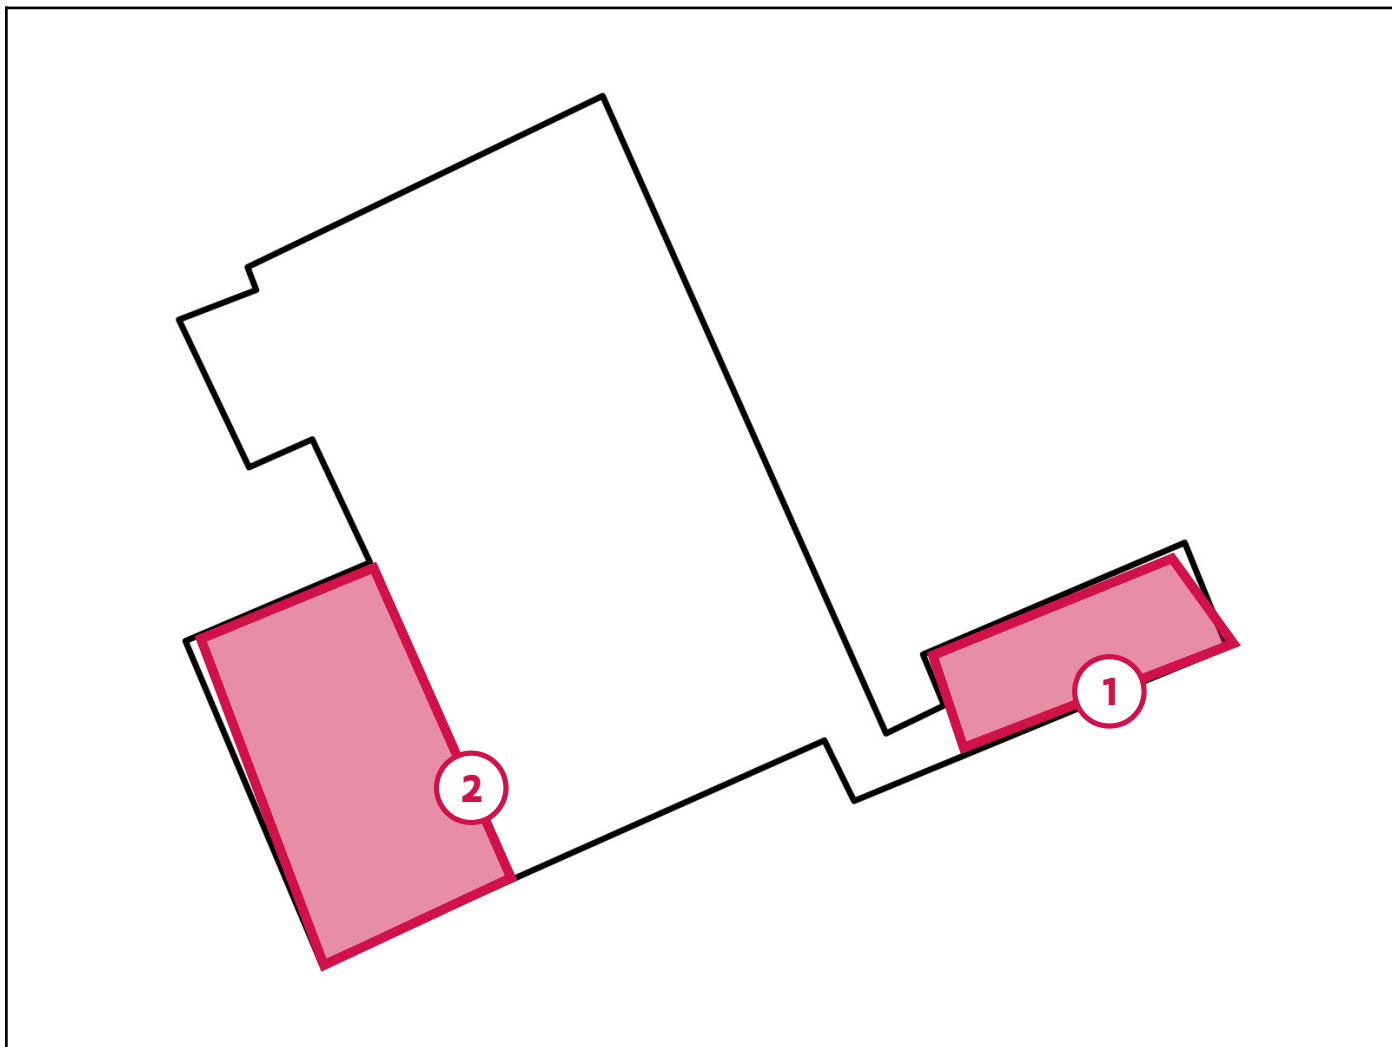
## Plan 2.1: Bijgebouw plan

Beschrijving	Type	Actie
1. Roofing	Asbestmateriaal	Dringend verwijderen
2. Golfplaten	Asbestmateriaal	Dringend verwijderen

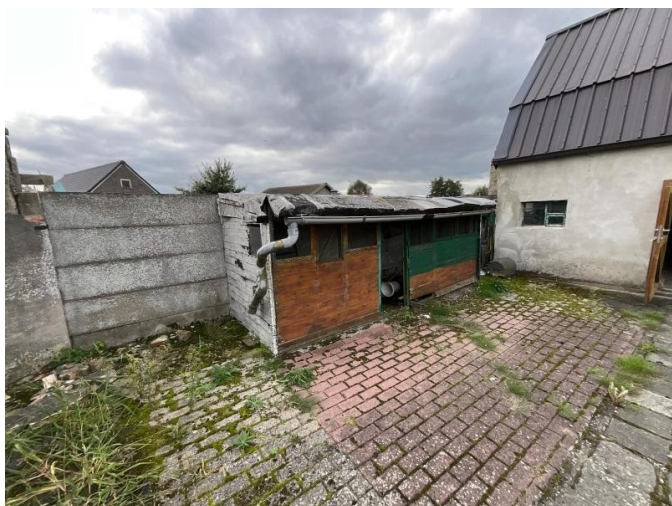
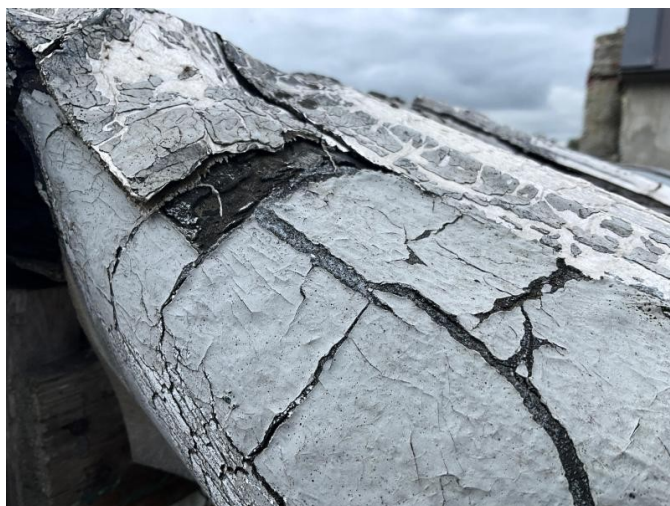
Het asbestmateriaal valt onder de mijlpaal van 2040.

**Dringend verwijderen**

Eindbeoordeling materiaalrisico	Hoog materiaalrisico en/of hoge kans op vezelvrijgave
---------------------------------	---

Gebondenheid	Categorie 1: hechtgebonden in oorsprong
Asbestsoort (vezeltype)	Crocidoliet aanwezig
Asbestconcentratie	Laag (< 50%)
Afschermingsgraad van het gehele materiaal	Geheel of deels vrij aan de buitenlucht
Toestand van het materiaal	Zwaar beschadigd, zwaar verweerd

Beschrijving	Roofing
Omgeving	Buiten
Primaire drager	Schuin dak
Asbestmateriaal	Dak- en gevelbekleding - Roofing
Bindmiddel van asbestmateriaal	Bitumen (roofing, teer, asfalt)
Gebondenheid op basis van bindmiddel	Hecht
Hoeveelheid (oppervlakte - aantal)	• 12,00 m <sup>2</sup> - 1 stuk
Totale oppervlakte	12,00 m <sup>2</sup>
Eenvoudig bereikbaar	Ja

- Verwijder dit asbestmateriaal zo snel mogelijk. Volg de toestand goed op.

- Eenvoudige handelingen: mag via doe-het-zelf of door werknemer(s) met opleidingsattest eenvoudige handelingen  
Bij verwijderen: met zorg behandelen. Draag bij voorkeur een beschermend wegwerppak en minstens een mondkapje en handschoenen dragen. Vermijd stofvorming door het asbestmateriaal te bevochtigen of op voorhand te fixeren en gebruik geen mechanische werktuigen zoals slijpschijven en boormachines bij het demonteren aangezien dit asbestvezelhoudend stof veroorzaakt.

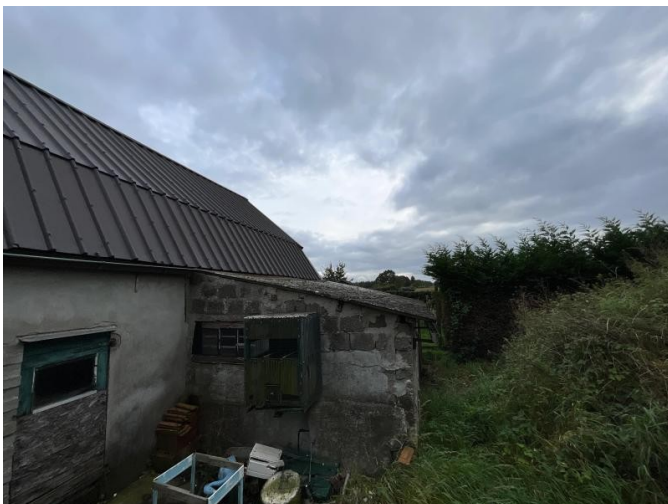
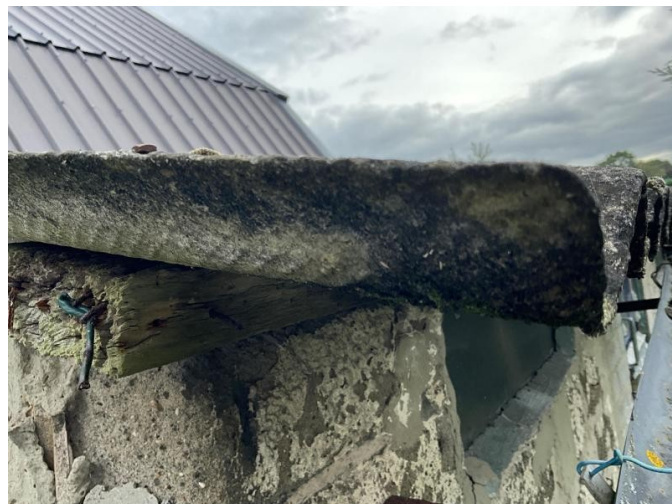
Het asbestmateriaal valt onder de mijlpaal van 2034.

**Dringend verwijderen**

Eindbeoordeling materiaalrisico	Hoog materiaalrisico en/of hoge kans op vezelvrijgave
---------------------------------	---

Gebondenheid	Categorie 1: hechtgebonden in oorsprong
Asbestsoort (vezeltype)	Crocidoliet aanwezig
Asbestconcentratie	Laag (< 50%)
Afschermingsgraad van het gehele materiaal	Geheel of deels vrij aan de buitenlucht
Toestand van het materiaal	Zwaar beschadigd, zwaar verweerd

Beschrijving	Golfplaten
Omgeving	Grenst aan binnen- en buitenlucht
Primaire drager	Schuin dak
Asbestmateriaal	Dak- en gevelbekleding - Golfplaat
Bindmiddel van asbestmateriaal	Cement
Gebondenheid op basis van bindmiddel	Hecht
Hoeveelheid (oppervlakte - aantal)	• 25,00 m <sup>2</sup> - 1 stuk
Totale oppervlakte	25,00 m <sup>2</sup>
Eenvoudig bereikbaar	Ja

- Verwijder dit asbestmateriaal zo snel mogelijk. Volg de toestand goed op.

- Eenvoudige handelingen: mag via doe-het-zelf of door werknemer(s) met opleidingsattest eenvoudige handelingen  
Bij verwijderen: met zorg behandelen. Draag bij voorkeur een beschermend wegwerppak en minstens een mondkapje en handschoenen dragen. Vermijd stofvorming door het asbestmateriaal te bevochtigen of op voorhand te fixeren en gebruik geen mechanische werktuigen zoals slijpschijven en boormachines bij het demonteren aangezien dit asbestvezelhoudend stof veroorzaakt.

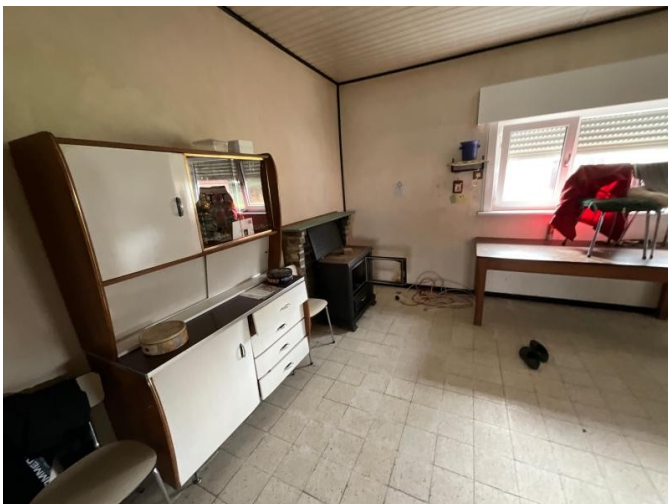
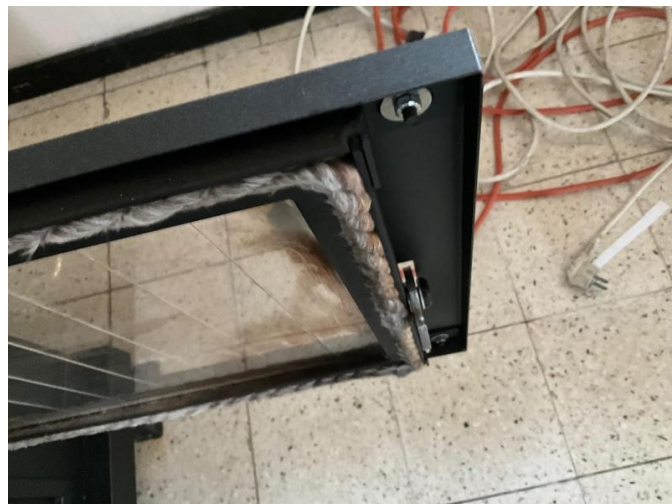
Het asbestmateriaal valt onder de mijlpaal van 2034.

Verwijderen

Eindbeoordeling materiaalrisico	Zeer laag materiaalrisico en/of zeer lage kans op vezelvrijgave
---------------------------------	---

Gebondenheid	Categorie 3: niet-hechtgebonden met weinig of geen matrix
Asbestsoort (vezeltype)	Alleen chrysotiel
Asbestconcentratie	Hoog ( $\geq 50\%$ )
Afschermingsgraad van het gehele materiaal	Stootvaste afscherming of omkasting
Toestand van het materiaal	Licht beschadigd, licht verweerd. Intact materiaal type Pical – asbestboard of categorie III 'gebondenheid'

Beschrijving	Koord kachel
Omgeving	Binnen
Primaire drager	HVAC infrastructuur en uitrusting
Asbestmateriaal	Koord, lint, band, strip
Bindmiddel van asbestmateriaal	Weinig of geen bindmiddel (textiel, bevlakking, ...)
Gebondenheid op basis van bindmiddel	Niet-hechtgebonden

- Verwijder dit asbestmateriaal zo snel mogelijk. Volg de toestand goed op.

- Eenvoudige handelingen: mag via doe-het-zelf of door werknemer(s) met opleidingsattest eenvoudige handelingen  
Bij verwijderen: met zorg behandelen. Draag bij voorkeur een beschermend wegwerppak en minstens een mondkapje en handschoenen dragen. Vermijd stofvorming door het asbestmateriaal te bevochtigen of op voorhand te fixeren en gebruik geen mechanische werktuigen zoals slijpschijven en boormachines bij het demonteren aangezien dit asbestvezelhoudend stof veroorzaakt.

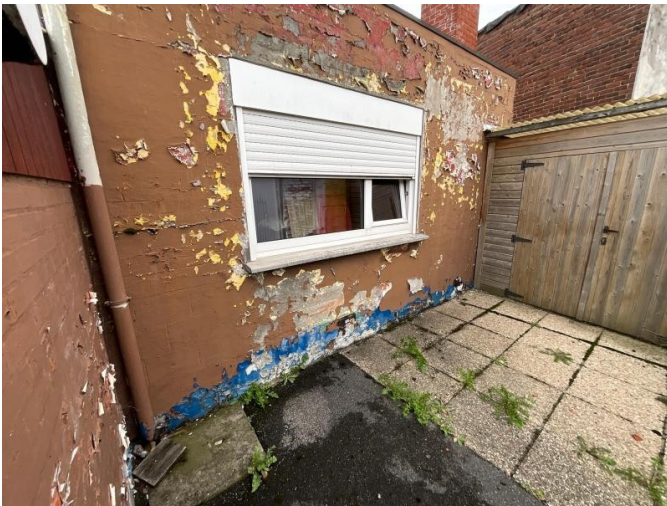
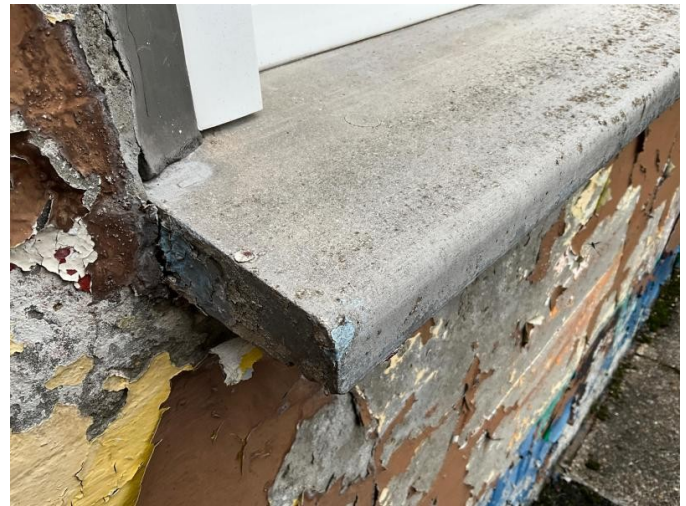
Het asbestmateriaal valt onder de mijlpaal van 2040.

Zorgvuldig beheren

Eindbeoordeling materiaalrisico	Laag materiaalrisico en/of verlaagde kans op vezelvrijgave
---------------------------------	--

Gebondenheid	Categorie 1: hechtgebonden in oorsprong
Asbestsoort (vezeltype)	Crocidoliet aanwezig
Asbestconcentratie	Laag (< 50%)
Afschermingsgraad van het gehele materiaal	Geheel of deels vrij aan de buitenlucht
Toestand van het materiaal	Licht beschadigd, licht verweerd. Intact materiaal type Pical – asbestboard of categorie III 'gebondenheid'

Beschrijving	Vensterbank
Omgeving	Buiten
Primaire drager	Wandopening verticaal (raam, deur, ...)
Asbestmateriaal	Plaat, paneel, tablet - Generiek
Bindmiddel van asbestmateriaal	Cement
Gebondenheid op basis van bindmiddel	Hecht
Hoeveelheid (oppervlakte - dikte - aantal)	• 0,20 m <sup>2</sup> - 4,00 cm - 7 stuks
Totaal volume	0,056 m <sup>3</sup>

- Zorg voor een veilig beheer. Vermijd het beschadigen van het asbestmateriaal. Controleer de toestand jaarlijks op wijzigingen.

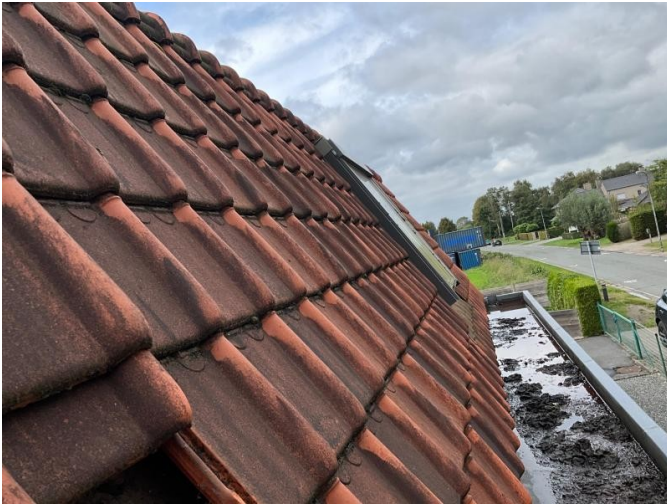
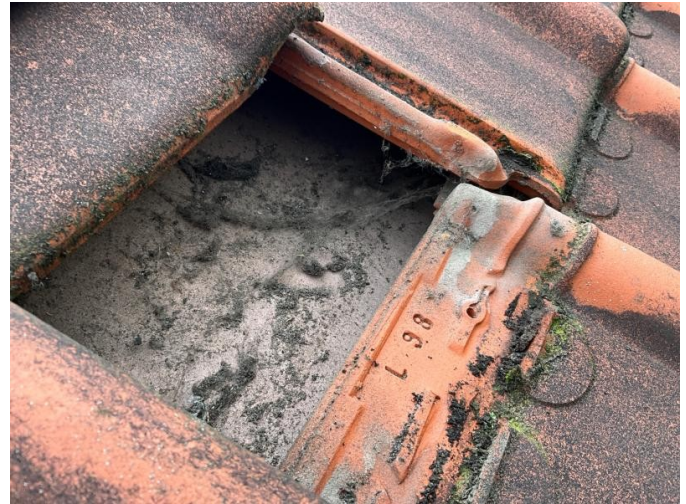
Het asbestmateriaal valt onder de mijlpaal van 2040.

Zorgvuldig beheren

Eindbeoordeling materiaalrisico	Zeer laag materiaalrisico en/of zeer lage kans op vezelvrijgave
---------------------------------	---

Gebondenheid	Categorie 1: hechtgebonden in oorsprong
Asbestsoort (vezeltype)	Crocidoliet aanwezig
Asbestconcentratie	Laag (< 50%)
Afschermingsgraad van het gehele materiaal	Stootvaste afscherming of omkasting
Toestand van het materiaal	Onbeschadigd, niet verweerd

Beschrijving	Onderdak
Omgeving	Binnen
Primaire drager	Schuin dak
Asbestmateriaal	Plaat, paneel, tablet - Type Menuiserite
Bindmiddel van asbestmateriaal	Cement
Gebondenheid op basis van bindmiddel	Hecht
Hoeveelheid (oppervlakte - dikte - aantal)	• 160,00 m <sup>2</sup> - 0,50 cm - 1 stuk
Totaal volume	0,80 m <sup>3</sup>

- Zorg voor een veilig beheer en verwijder dit asbestmateriaal wanneer het bij werken eenvoudig bereikbaar wordt. Controleer de toestand jaarlijks op wijzigingen.

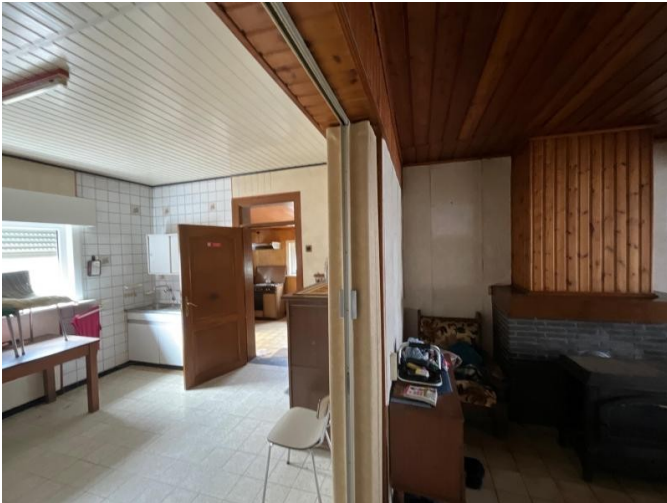
Vrije foto

De meeste muren en alle plafonds bestaan uit allerlei soorten beplatingen en lambriseringen. Enkel door deze te verwijderen of door een destructief onderzoek kunnen de achterliggende lagen geanalyseerd worden. Bij vernieuwing van deze binnenschil wordt aanbevolen om nieuw monstername te laten nemen.

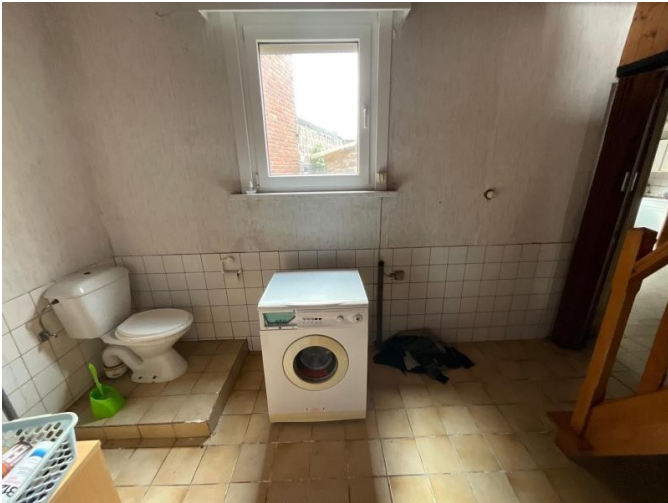
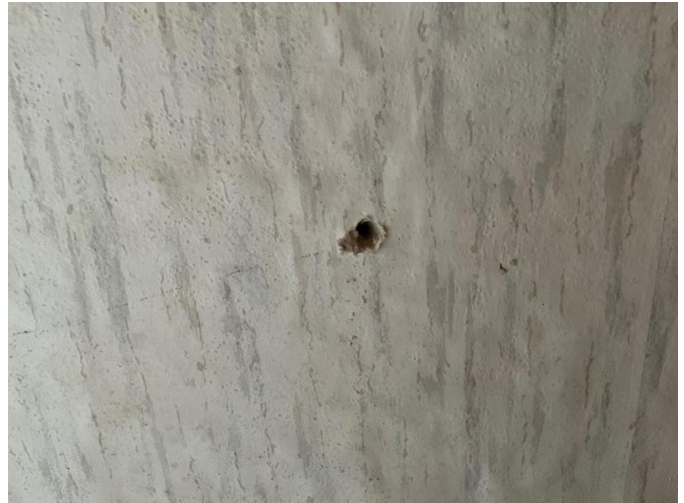
## Fiche 7: Pleister

Geen asbest

#	Type	Referentie	Resultaat
7.1	Mengmonster	001	Geen asbest
