Asbestinventarisatetest

Zuidveenakkerstraat 8, 9000 Gent

Attestnummer : 20240326-000555.000

Uitgegeven op : 26.03.2024

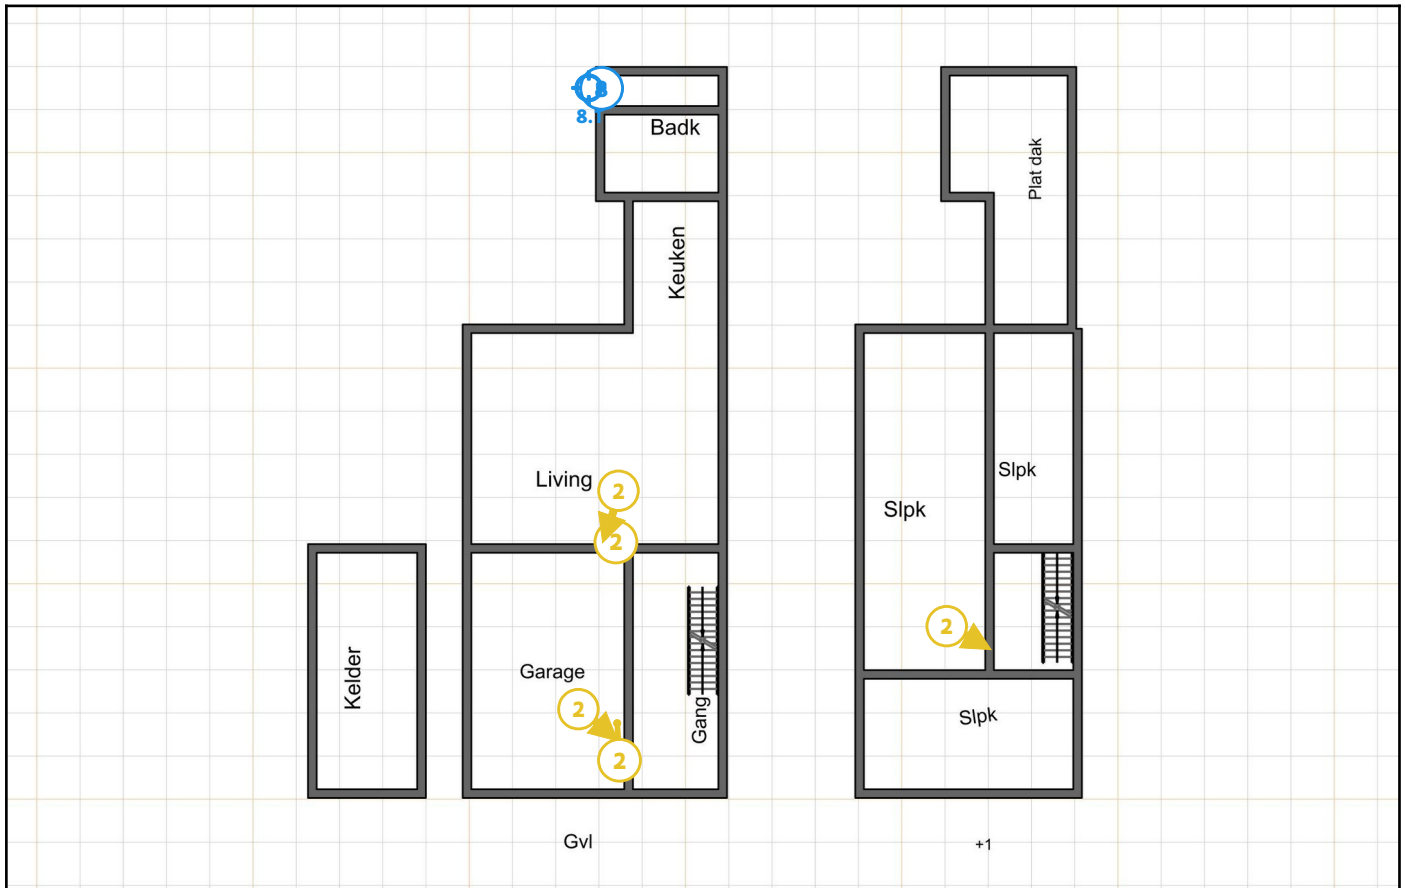
Plan 1.1: schema woning

Beschrijving	Type	Actie
2. Uitrusting: Bakeliet elektriciteitskast + schakelaars	Asbestmateriaal	Zorgvuldig beheren
8. Buitenschil: mastiek tussen glas en profiel	Geen asbest	-
8.1 Code: 004	Puntmonster	-

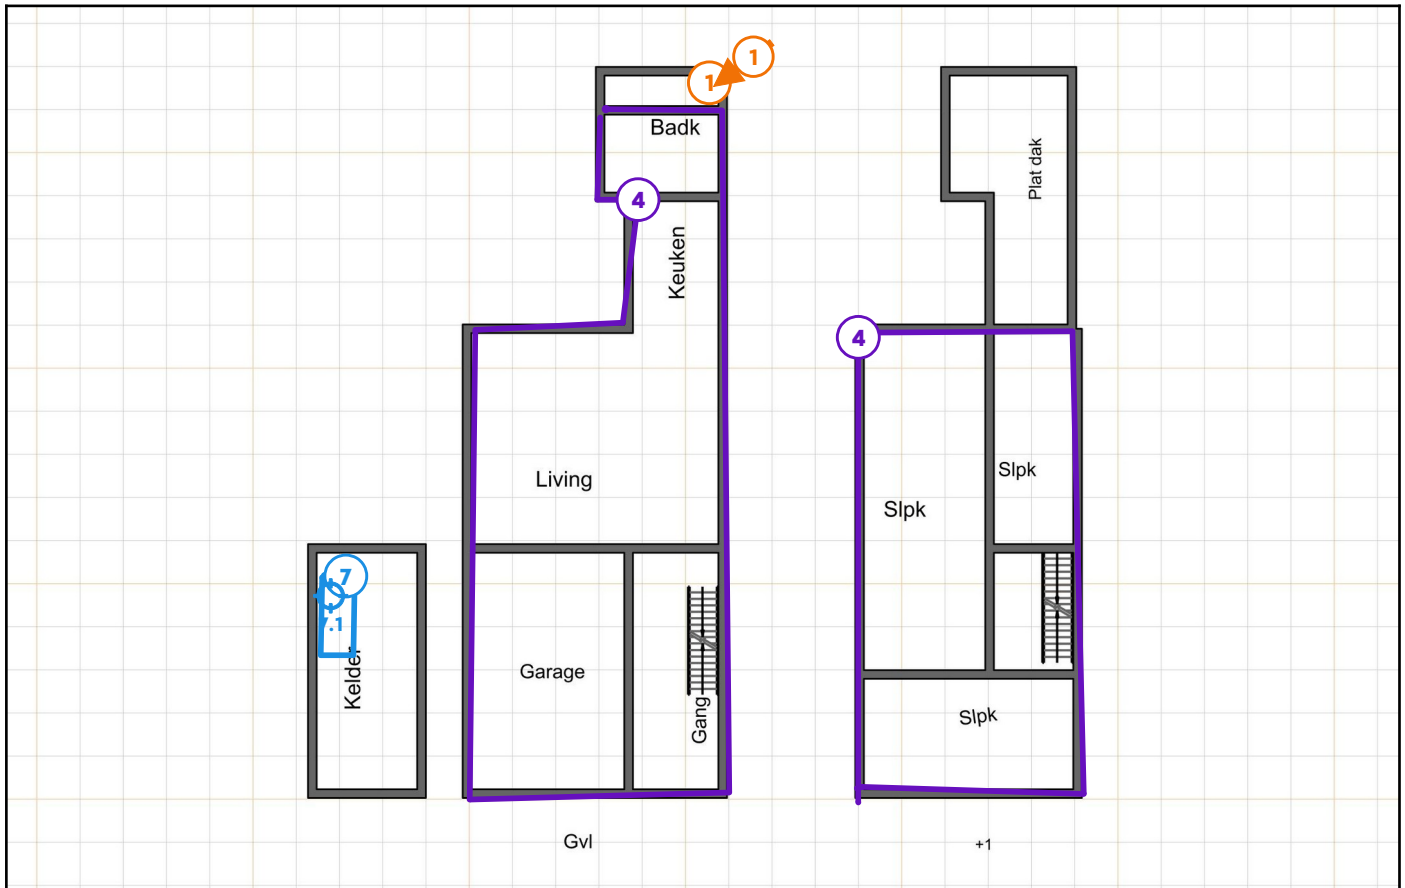
Plan 1.2: schema woning

Beschrijving	Type	Actie
1. Dak: schouwpijp(en)	Asbestmateriaal	Verwijderen
4. Plafonds: Lambrisering / beplatingen	Advies	-
7. beplating onderaan trap	Geen asbest	-
7.1 Code: 007	Puntmonster	-

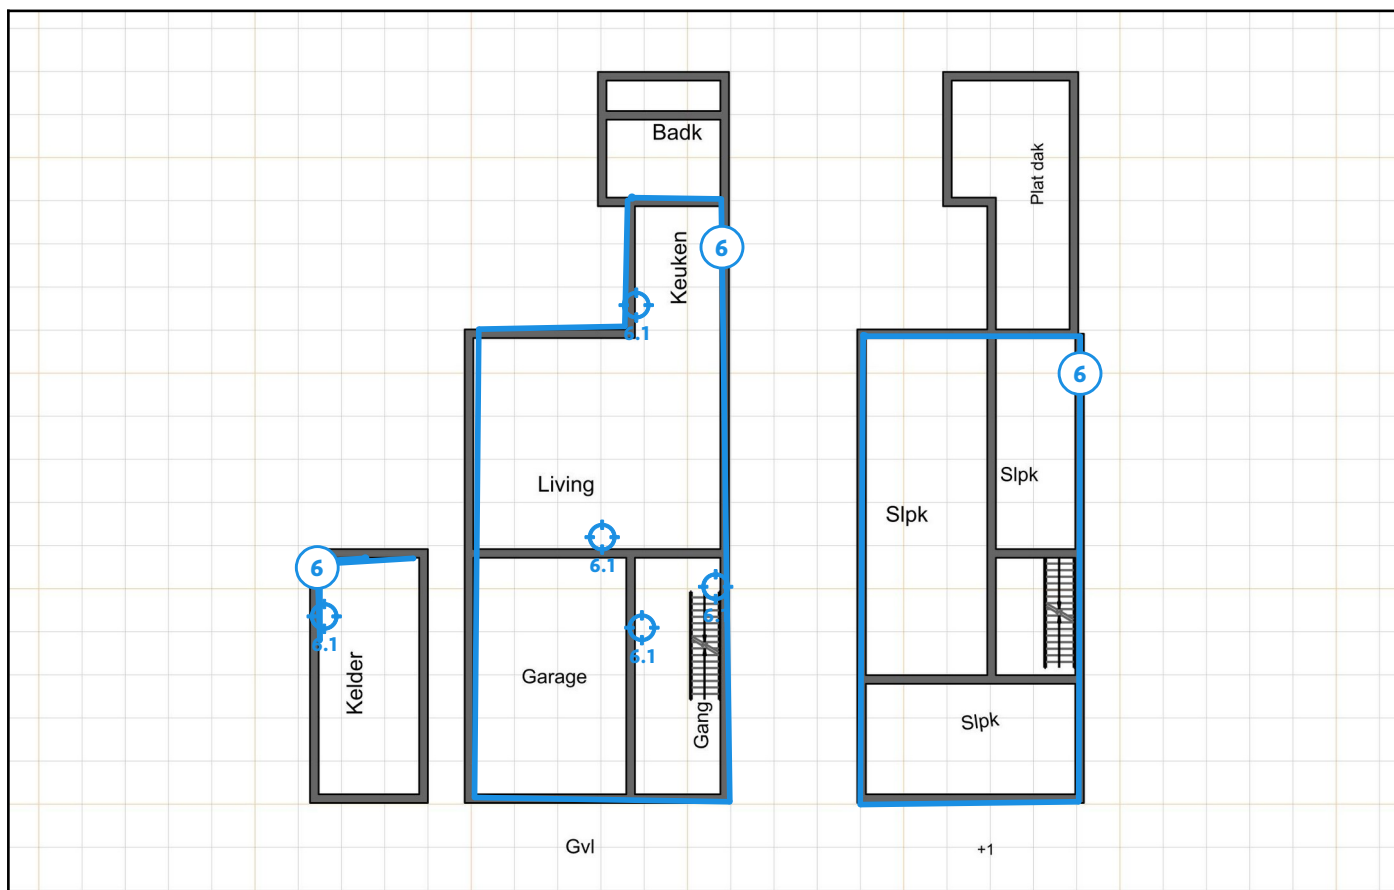
Plan 1.3: schema woning

Beschrijving	Type	Actie
6. Wanden: pleisterwerk.	Geen asbest	-
6.1 Code: 001	Mengmonster	-

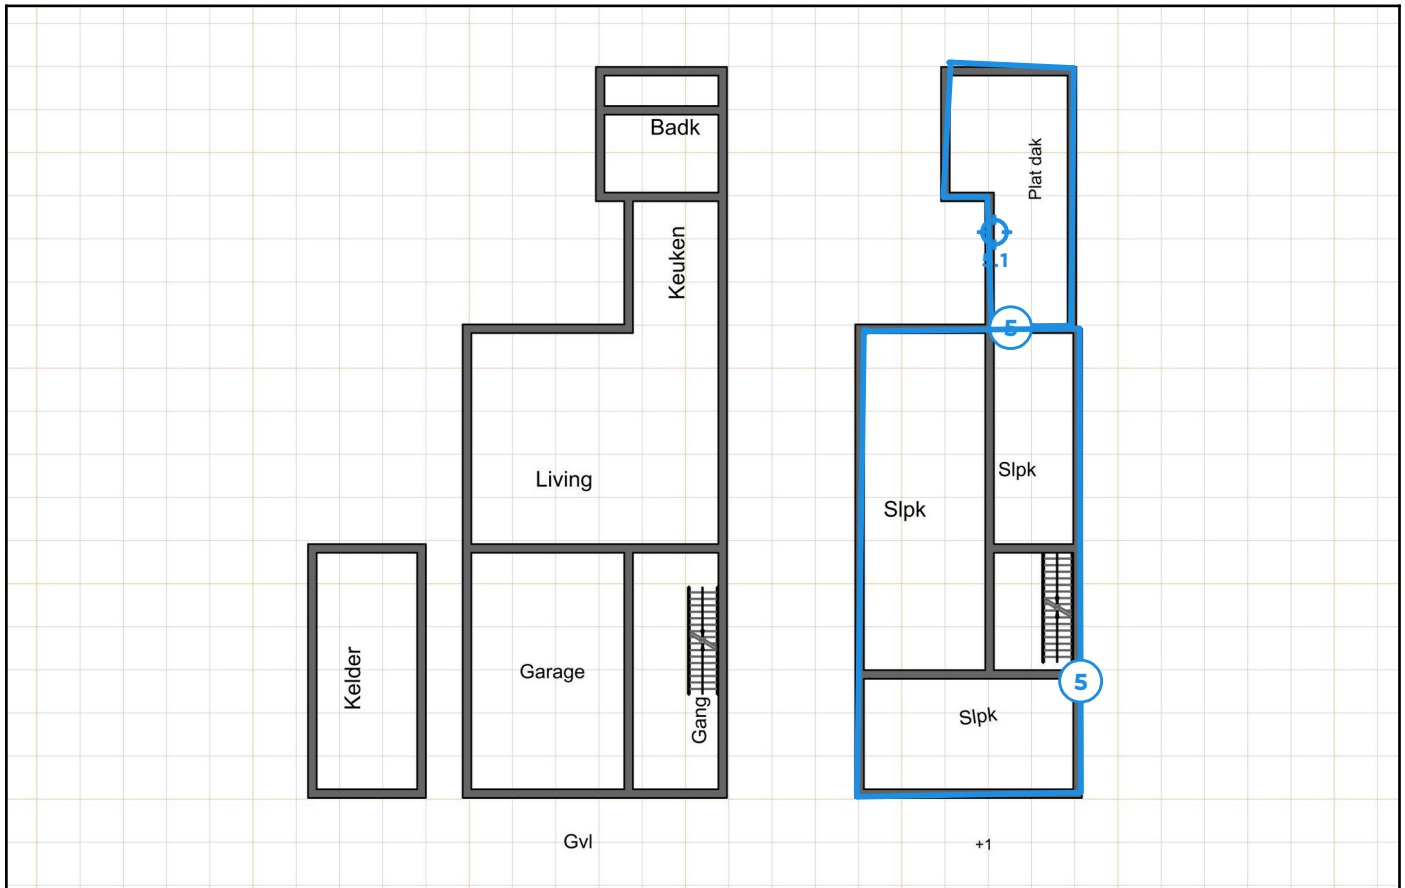
Plan 1.4: schema woning

Beschrijving	Type	Actie
5. Dak: roofing	Geen asbest	-
5.1 Code: 006	Puntmonster	-

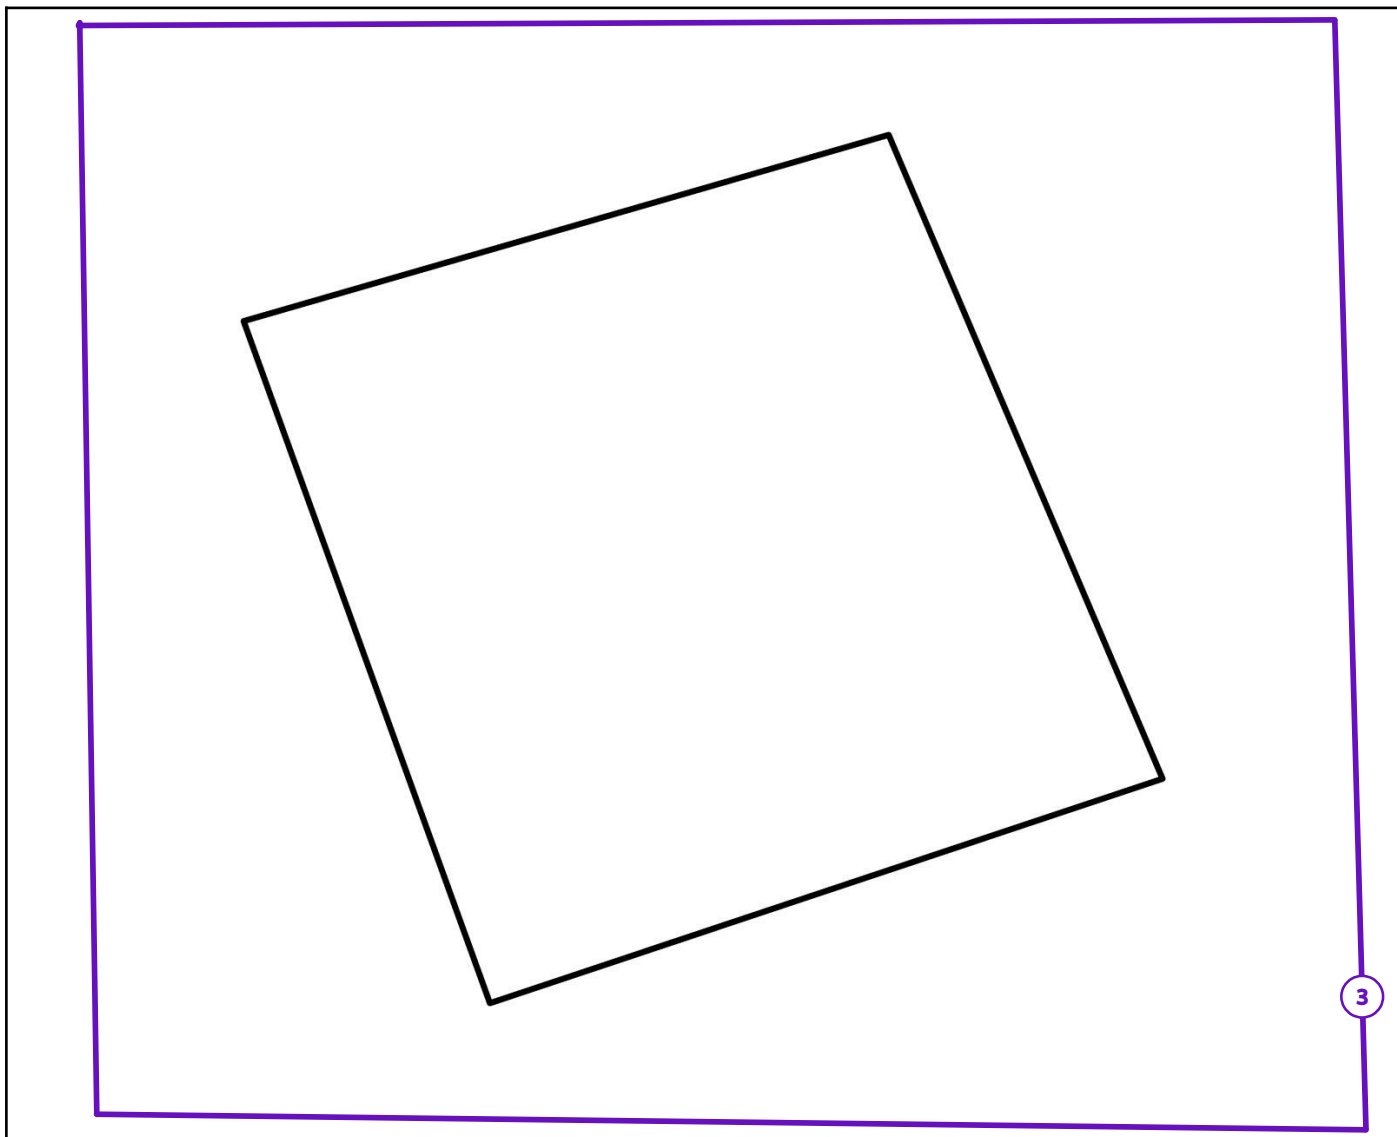
Plan 2.1: Constructie plan

Beschrijving	Type	Actie
3. onderzoeksbeperking tuinhuis	Beperking	-

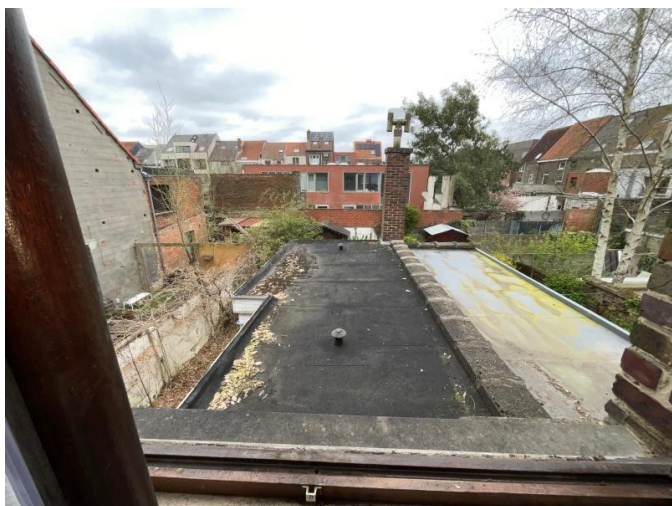
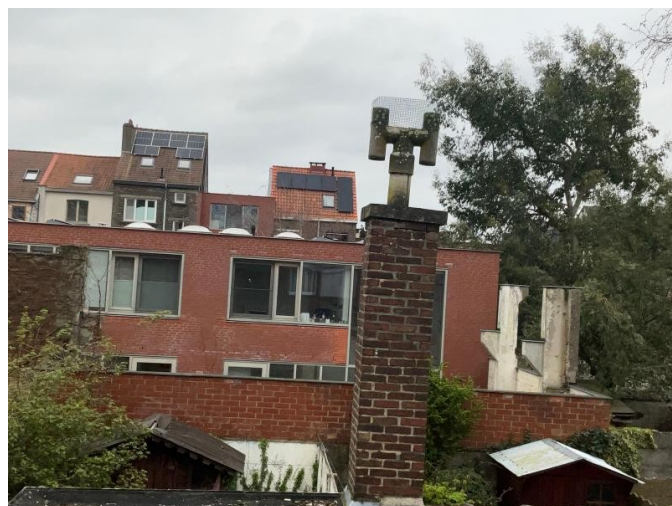
Het asbestmateriaal valt onder de mijlpaal van 2034.

Eindbeoordeling materiaalrisico	Laag materiaalrisico en/of verlaagde kans op vezelvrijgave
---------------------------------	--

Gebondenheid	Categorie 1: hechtgebonden in oorsprong
Asbestsoort (vezeltype)	Crocidoliet aanwezig
Asbestconcentratie	Laag (< 50%)
Afschermingsgraad van het gehele materiaal	Geheel of deels vrij aan de buitenlucht
Toestand van het materiaal	Licht beschadigd, licht verweerd. Intact materiaal type Pical – asbestboard of categorie III 'gebondenheid'

Beschrijving	Dak: schouwpijp(en)
Omgeving	Buiten
Primaire drager	Schuin dak
Asbestmateriaal	Rookgaskanaal

Bindmiddel van asbestmateriaal	Cement
Gebondenheid op basis van bindmiddel	Hecht
Hoeveelheid (lengte - omtrek - dikte - aantal)	<ul style="list-style-type: none"> • 3,00 m - 16,00 cm - 0,30 cm - 1 stuk
Totaal volume	0,001 m ³
Eenvoudig bereikbaar	Ja
Bevestigingswijze	<ul style="list-style-type: none"> • Genageld, geniet
Identificatiemethode	Vaststelling zonder monstername
Destructieve handeling voor identificatie	Nee

Verwijderen

- Zorg voor een veilig beheer. Vermijd het beschadigen van het asbestmateriaal. Controleer de toestand jaarlijks op wijzigingen.

- Eenvoudige handelingen: mag via doe-het-zelf of door werknemer(s) met opleidingsattest eenvoudige handelingen
Indien u dit als doe-het-zelver zelf wenst te verwijderen dient u de nodige voorzorgsmaatregelen te nemen:

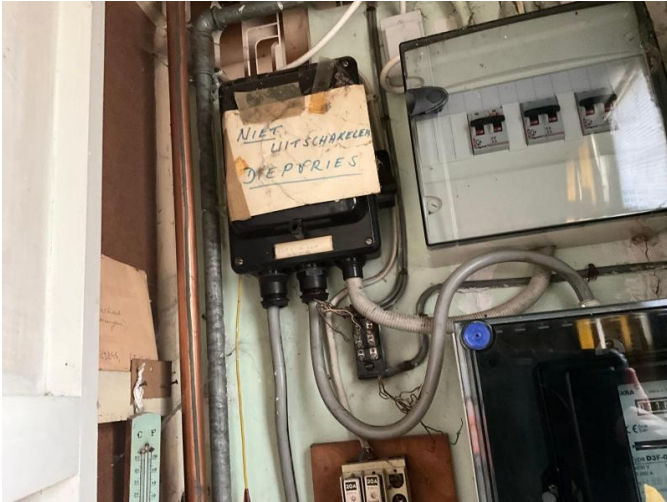
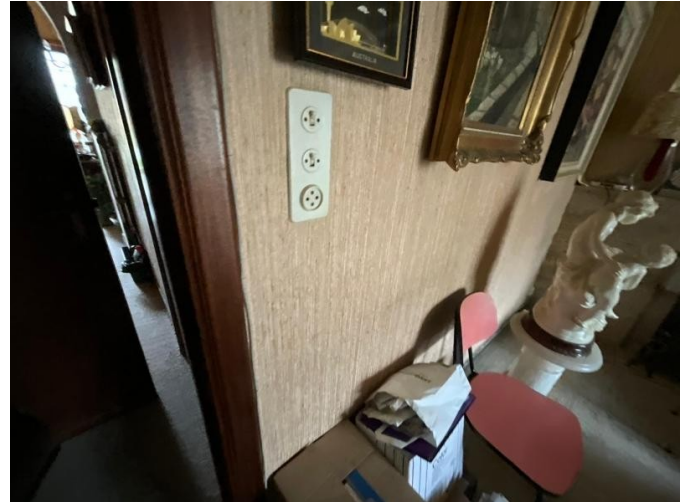
Het asbestmateriaal valt onder de mijlpaal van 2040.

Eindbeoordeling materiaalrisico	Zeer laag materiaalrisico en/of zeer lage kans op vezelvrijgave
---------------------------------	---

Gebondenheid	Categorie 1: hechtgebonden in oorsprong
Asbestsoort (vezeltype)	Crocidoliet aanwezig
Asbestconcentratie	Laag (< 50%)
Afschermingsgraad van het gehele materiaal	Stootvaste afscherming of omkasting
Toestand van het materiaal	Onbeschadigd, niet verweerd

Beschrijving	Uitrusting: Bakeliet elektriciteitskast + schakelaars
Omgeving	Binnen
Primaire drager	Communicatie en elektrische infrastructuur en uitrusting
Asbestmateriaal	Plaat, paneel, tablet - Type Bakeliet
Bindmiddel van asbestmateriaal	Kunststof of -hars
Gebondenheid op basis van bindmiddel	Hecht
Hoeveelheid (oppervlakte - dikte - aantal)	• 0,20 m ² - 0,51 cm - 4 stuks
Totaal volume	0,004 m ³
Eenvoudig bereikbaar	Ja
Bevestigingswijze	• Geschroefd
Identificatiemethode	Vaststelling zonder monsternamen

Zorgvuldig beheren

- Zorg voor een veilig beheer en verwijder dit asbestmateriaal wanneer het bij werken eenvoudig bereikbaar wordt. Controleer de toestand jaarlijks op wijzigingen.

- Eenvoudige handelingen: mag via doe-het-zelf of door werknemer(s) met opleidingsattest eenvoudige handelingen
Deze toepassing mag enkel door een gecertificeerde elektriker worden verwijderd.

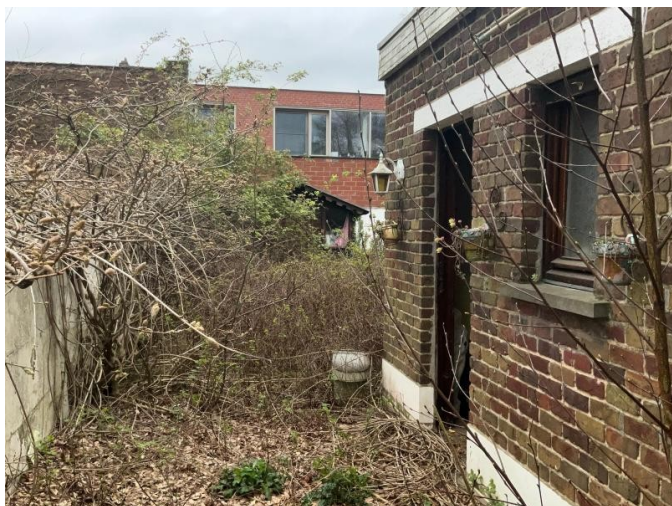
Situeringfoto

Permanente beperking

Reden: Overwoekerende vegetatie

Uitleg van de asbestdeskundige: De tuin zal vol doornstruiken, volledige wildgroei. Daardoor konden we het tuinhuis niet inspecteren.

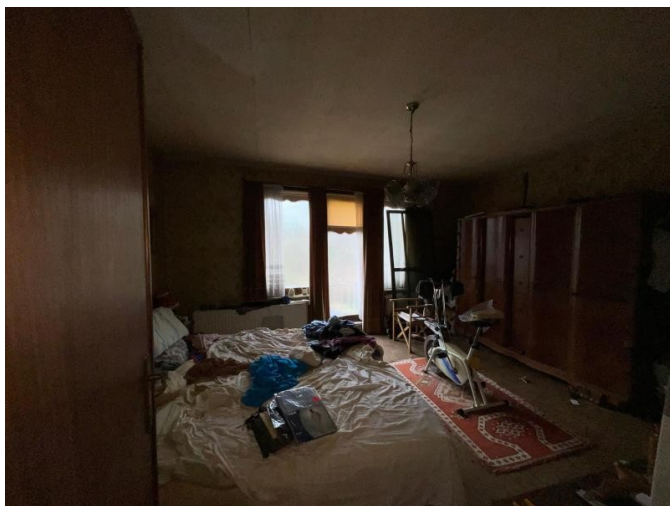
Vrije foto

Verschillende plafonds bestaan uit beplating en/of lambriseringen. Binnen het kader van een niet-destructief onderzoek konden de achterliggende lagen niet worden geanalyseerd. Enkel door deze te verwijderen of door een destructief onderzoek kunnen de achterliggende lagen geanalyseerd worden. Bij vernieuwing van deze binnenschil wordt aanbevolen om nieuw monstername te laten nemen.

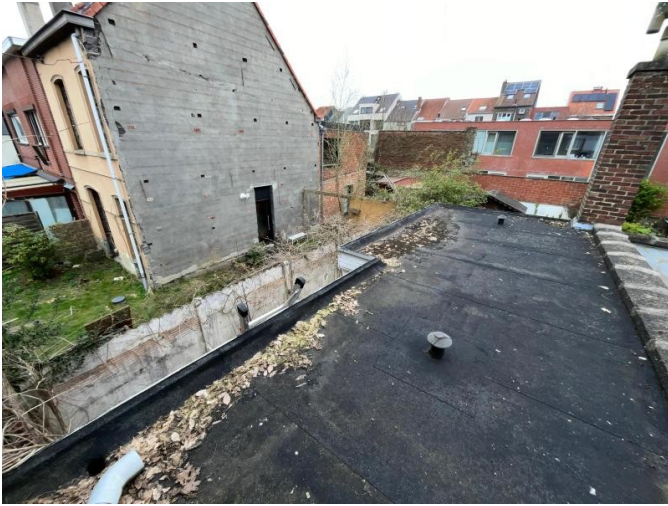
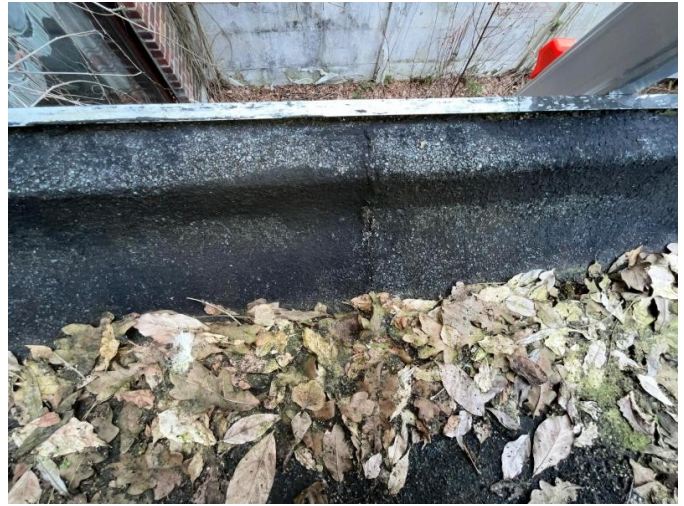
Fiche 5: Dak: roofing

Geen asbest

#	Type	Referentie	Resultaat
5.1	Puntmonster	006	Geen asbest

Beschrijving	Dak: roofing
Omgeving	Buiten
Primaire drager	Plat dak
Bindmiddel van materiaal	Bitumen (roofing, teer, asfalt)

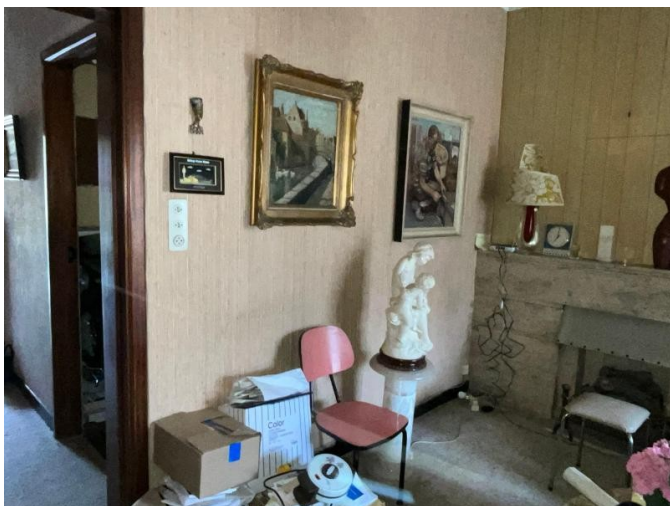
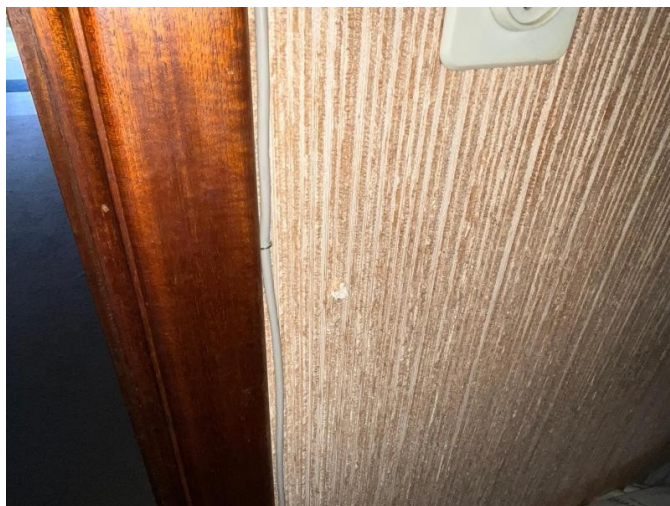
Fiche 6: Wanden: pleisterwerk.

Geen asbest

#	Type	Referentie	Resultaat
6.1	Mengmonster	001	Geen asbest

Beschrijving	Wanden: pleisterwerk.
Omgeving	Binnen
Primaire drager	Binnenwand
Bindmiddel van materiaal	Gips - kalk

Gebondenheid op basis van bindmiddel	Niet-hechtgebonden
Hoeveelheid (oppervlakte - dikte - aantal)	<ul style="list-style-type: none"> • 200,00 m² - 1,00 cm - 1 stuk
Totaal volume	2,00 m ³
Identificatiemethode	Vaststelling met monsternamen
Destructieve handeling voor identificatie	Nee
Opmerking	De vaststelling dat de wanden asbestveilig zijn, is gebaseerd op een beperkt aantal monsterstalen, welke door een erkend labo werden geanalyseerd. Daardoor geeft dit slechts een indicatie van de algemene asbestveilige toestand. Bij sloop of grondige werken en bij het (plaatselijk) verwijderen van het pleisterwerk wordt aangeraden steeds bijkomende stalen te nemen van elke muur.

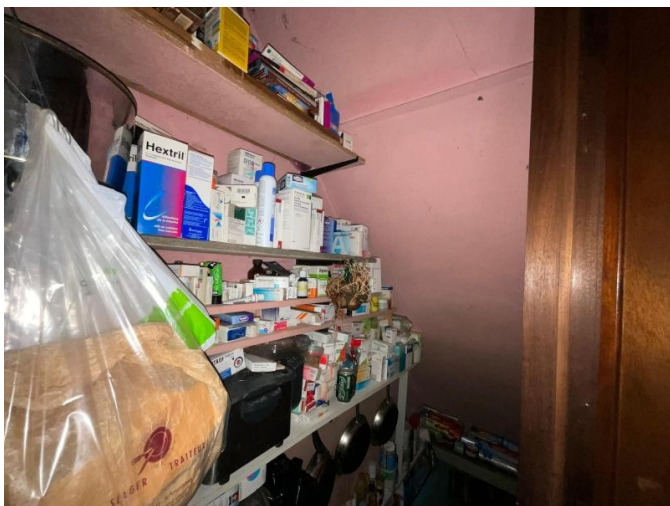
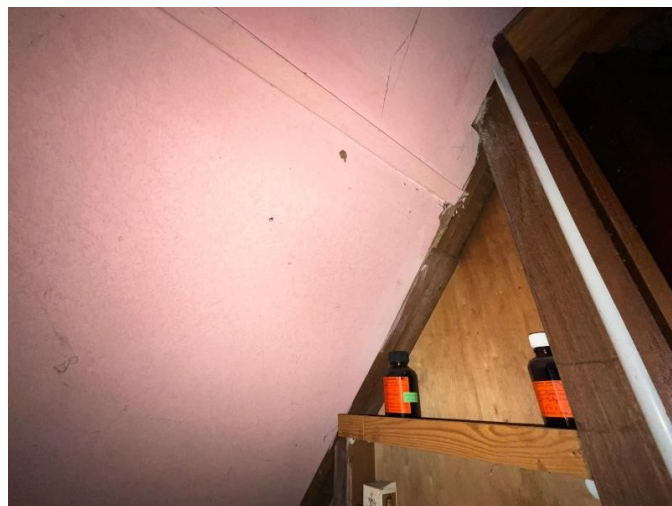
Fiche 7: beplating onderaan trap

Geen asbest

#	Type	Referentie	Resultaat
7.1	Puntmonster	007	Geen asbest

Beschrijving	beplating onderaan trap
Omgeving	Binnen
Primaire drager	Vaste trap, vaste ladder
Bindmiddel van materiaal	Cement

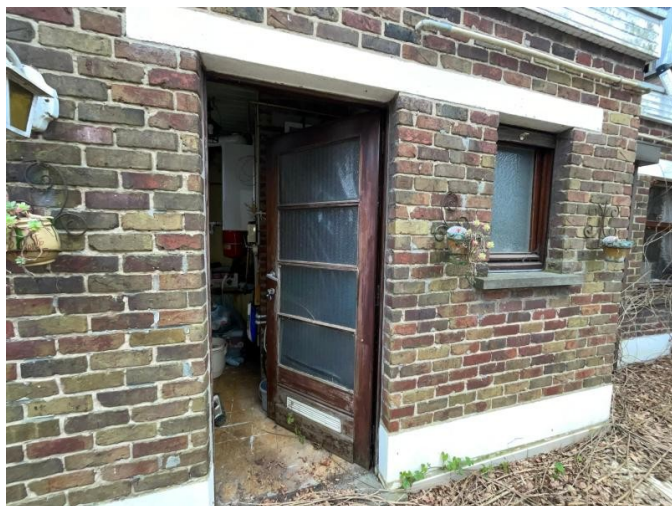
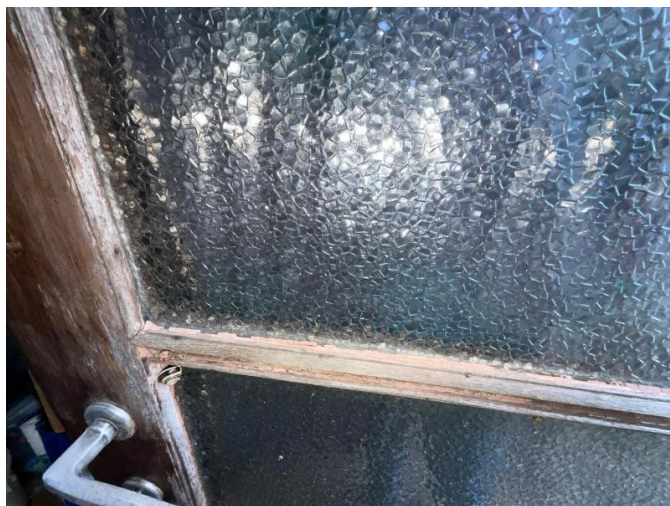
Geen asbest

#	Type	Referentie	Resultaat
8.1	Puntmonster	004	Geen asbest

Beschrijving	Buitenschil: mastiek tussen glas en profiel
Omgeving	Buiten
Primaire drager	Wandopening verticaal (raam, deur, ...)
Bindmiddel van materiaal	Kitten, mastiek, pasta
