Asbestinventarisatetest

Emiel Caluslaan 12, 9060 Zelzate

Attestnummer : 20240306-000282.000

Uitgegeven op : 06.03.2024

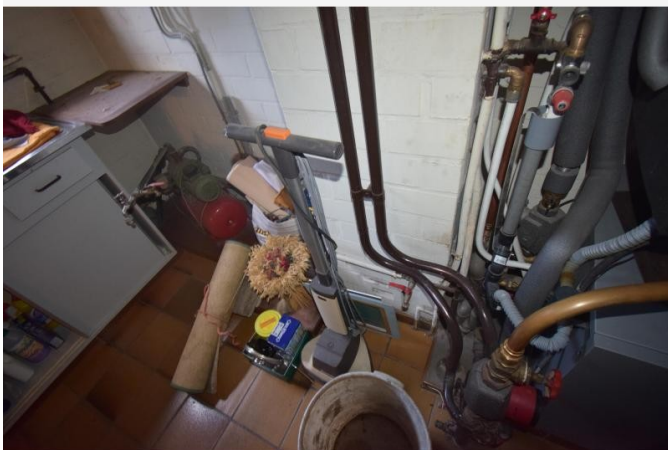
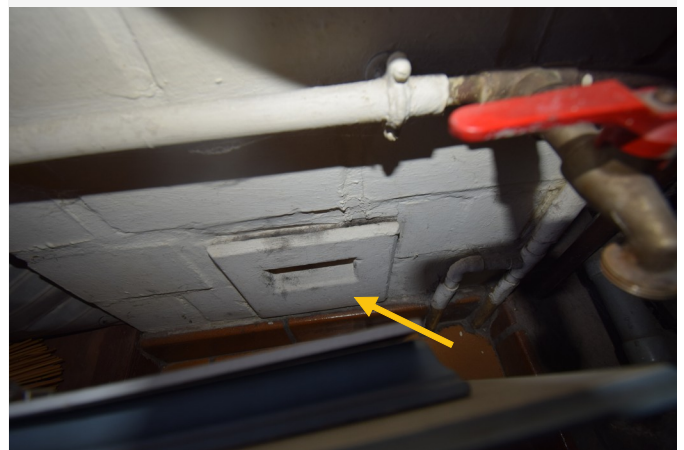
Eindbeoordeling materiaalrisico	Laag materiaalrisico en/of verlaagde kans op vezelvrijgave
---------------------------------	--

Gebondenheid	Categorie 1: hechtgebonden in oorsprong
Asbestsoort (vezeltype)	Crocidoliet aanwezig
Asbestconcentratie	Laag (< 50%)
Afschermingsgraad van het gehele materiaal	Niet stootvaste afscherming
Toestand van het materiaal	Licht beschadigd, licht verweerd. Intact materiaal type Pical – asbestboard of categorie III 'gebondenheid'

Beschrijving	Roetluikje - CV-ketel (Garage)
Omgeving	Grenst aan binnen- en buitenlucht
Primaire drager	Schacht-koker (technisch)
Asbestmateriaal	Plaat, paneel, tablet - Generiek

Bindmiddel van asbestmateriaal	Cement
Gebondenheid op basis van bindmiddel	Hecht
Hoeveelheid (oppervlakte - dikte - aantal)	• 0,10 m ² - 3,00 cm - 1 stuk
Totaal volume	0,003 m ³
Eenvoudig bereikbaar	Ja
Bevestigingswijze	• Geklemd
Identificatiemethode	Vaststelling zonder monstername
Destructieve handeling voor identificatie	Nee

- Zorg voor een veilig beheer. Vermijd het beschadigen van het asbestmateriaal. Controleer de toestand jaarlijks op wijzigingen.
- Scherm in afwachting van verwijdering het asbestmateriaal af van luchtstromingen en verstoring: bijvoorbeeld door het te verpakken, te fixeren, af te dekken, signalisatie - afbakening aan te brengen, ...

--> Verwijder in zijn geheel zonder te breken of schade toe te richten.

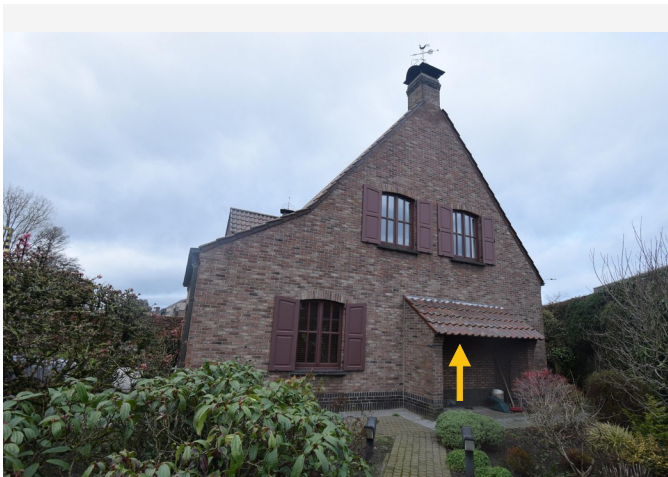
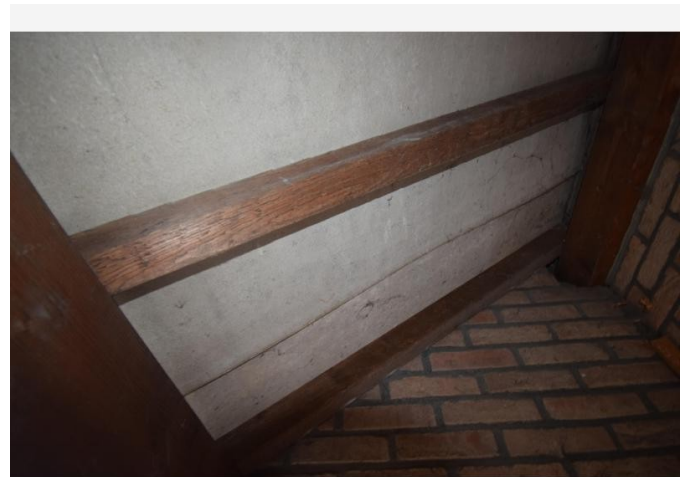
Eindbeoordeling materiaalrisico	Laag materiaalrisico en/of verlaagde kans op vezelvrijgave
---------------------------------	--

Gebondenheid	Categorie 1: hechtgebonden in oorsprong
Asbestsoort (vezeltype)	Alleen chrysotiel
Asbestconcentratie	Laag (< 50%)
Afschermingsgraad van het gehele materiaal	Geheel of deels vrij aan de buitenlucht
Toestand van het materiaal	Licht beschadigd, licht verweerd. Intact materiaal type Pical – asbestboard of categorie III 'gebondenheid'

#	Type	Referentie	Resultaat
2.1	Puntmonster	85463 - 5	Chrysotiel

Beschrijving	Onderdakplaten - Hellend dak (Afdak buiten)
Omgeving	Buiten
Primaire drager	Schuin dak
Asbestmateriaal	Plaat, paneel, tablet - Type Menuiserite
Bindmiddel van asbestmateriaal	Cement
Gebondenheid op basis van bindmiddel	Hecht
Hoeveelheid (oppervlakte - dikte - aantal)	<ul style="list-style-type: none">• 3,00 m² - 0,30 cm - 1 stuk
Totaal volume	0,009 m ³
Eenvoudig bereikbaar	Nee <ul style="list-style-type: none">• Het asbestmateriaal is bedekt (uitgezonderd laag verf, coating, behang, kunststof, textiel) en het wegnemen van het bedekkende materiaal kan niet zonder het bedekkende materiaal te beschadigen.
Bevestigingswijze	<ul style="list-style-type: none">• Geklemd• Genageld, geniet
Identificatiemethode	Vaststelling met monsternamen
Destructieve handeling voor identificatie	Nee

- Zorg voor een veilig beheer en verwijder dit asbestmateriaal wanneer het bij werken eenvoudig bereikbaar wordt. Controleer de toestand jaarlijks op wijzigingen.

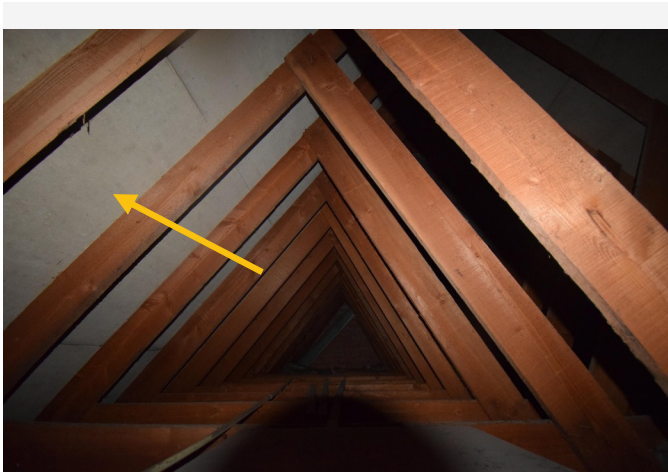
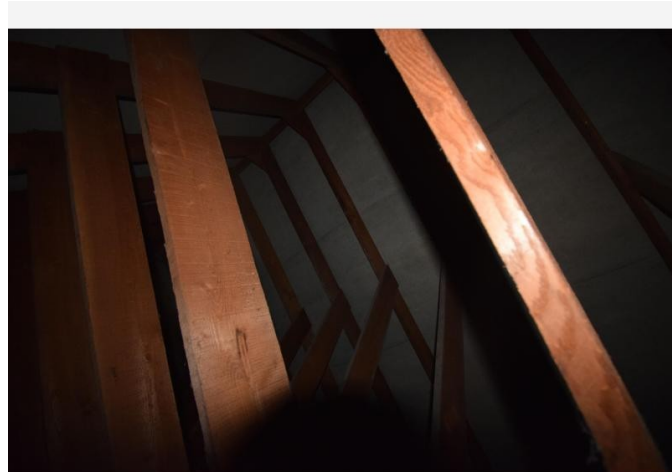
Fiche 3: Onderdakplaten - Hellende daken (Zolder woning)

Eindbeoordeling materiaalrisico	Laag materiaalrisico en/of verlaagde kans op vezelvrijgave
---------------------------------	--

Gebondenheid	Categorie 1: hechtgebonden in oorsprong
Asbestsoort (vezeltype)	Alleen chrysotiel
Asbestconcentratie	Laag (< 50%)
Afschermingsgraad van het gehele materiaal	Geheel of deels (ook) vrij aan de binnenlucht
Toestand van het materiaal	Licht beschadigd, licht verweerd. Intact materiaal type Pical – asbestboard of categorie III 'gebondenheid'

#	Type	Referentie	Resultaat
3.1	Puntmonster	85463 - 5 (IDEM)	Chrysotiel

Beschrijving	Onderdakplaten - Hellende daken (Zolder woning)
Omgeving	Binnen
Primaire drager	Schuin dak
Asbestmateriaal	Plaat, paneel, tablet - Type Menuiserite
Bindmiddel van asbestmateriaal	Cement
Gebondenheid op basis van bindmiddel	Hecht
Hoeveelheid (oppervlakte - dikte - aantal)	<ul style="list-style-type: none">• 125,00 m² - 0,30 cm - 1 stuk
Totaal volume	0,375 m ³
Eenvoudig bereikbaar	Nee <ul style="list-style-type: none">• Het asbestmateriaal is bedekt (uitgezonderd laag verf, coating, behang, kunststof, textiel) en het wegnemen van het bedekkende materiaal kan niet zonder het bedekkende materiaal te beschadigen.
Bevestigingswijze	<ul style="list-style-type: none">• Geklemd• Genageld, geniet
Identificatiemethode	Vaststelling met monstername
Destructieve handeling voor identificatie	Nee
Opmerking	Op zolder zichtbaar aan binnenzijde. Zelfde materiaal als bij afdak buiten.

- Zorg voor een veilig beheer en verwijder dit asbestmateriaal wanneer het bij werken eenvoudig bereikbaar wordt. Controleer de toestand jaarlijks op wijzigingen.

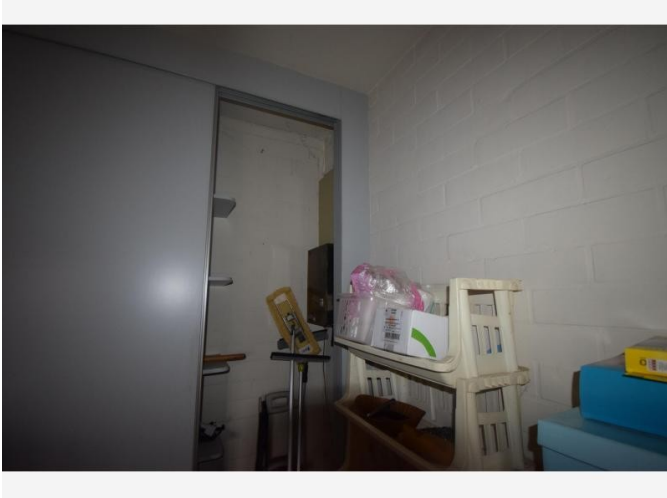
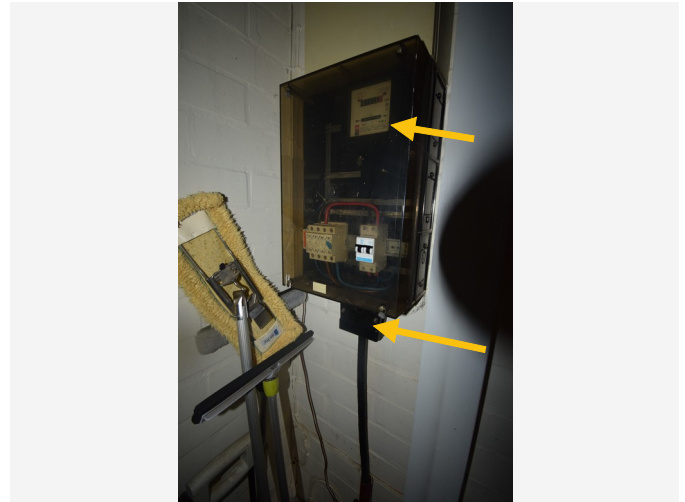
Fiche 4: Teller/ondertelen teller - Bakeliet (Elektriciteit - Garage)

Eindbeoordeling materiaalrisico	Laag materiaalrisico en/of verlaagde kans op vezelvrijgave
---------------------------------	--

Gebondenheid	Categorie 1: hechtgebonden in oorsprong
Asbestsoort (vezeltype)	Crocidoliet aanwezig
Asbestconcentratie	Laag (< 50%)
Afschermingsgraad van het gehele materiaal	Geheel of deels (ook) vrij aan de binnenlucht
Toestand van het materiaal	Onbeschadigd, niet verweerd

Beschrijving	Teller/ondertelen teller - Bakeliet (Elektriciteit - Garage)
Omgeving	Binnen
Primaire drager	Communicatie en elektrische infrastructuur en uitrusting
Asbestmateriaal	Plaat, paneel, tablet - Type Bakeliet
Bindmiddel van asbestmateriaal	Kunststof of -hars

Gebondenheid op basis van bindmiddel	Hecht
Hoeveelheid (oppervlakte - dikte - aantal)	• 0,10 m ² - 5,00 cm - 2 stuks
Totaal volume	0,01 m ³
Eenvoudig bereikbaar	Ja
Bevestigingswijze	• Geschroefd
Identificatiemethode	Vaststelling zonder monstername
Destructieve handeling voor identificatie	Nee

- Zorg voor een veilig beheer. Vermijd het beschadigen van het asbestmateriaal. Controleer de toestand jaarlijks op wijzigingen.

--> In de praktijk zal dit verwijderd moeten worden door de netbeheerder.

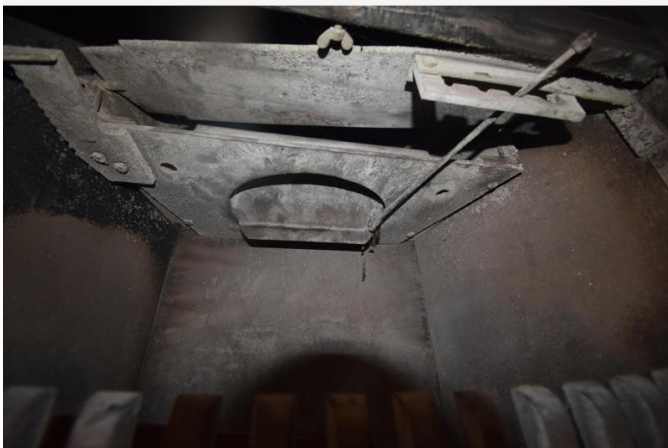
Bekleding in haard in metaal. Bijgevolg niet-asbestverdacht.

Geen destructief onderzoek in schouw zelf, naar eventuele verdachte materialen, conform opdracht.

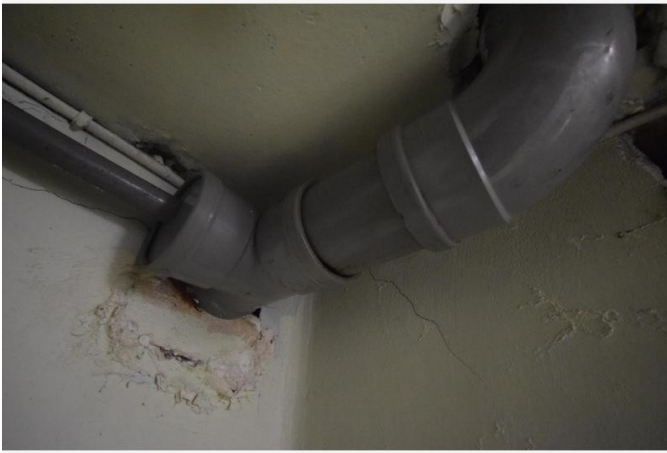
Buis/afvoer die visueel waarneembaar is in kelder in PVC. Geen destructief onderzoek achter/in de betonnen wand, conform opdracht.

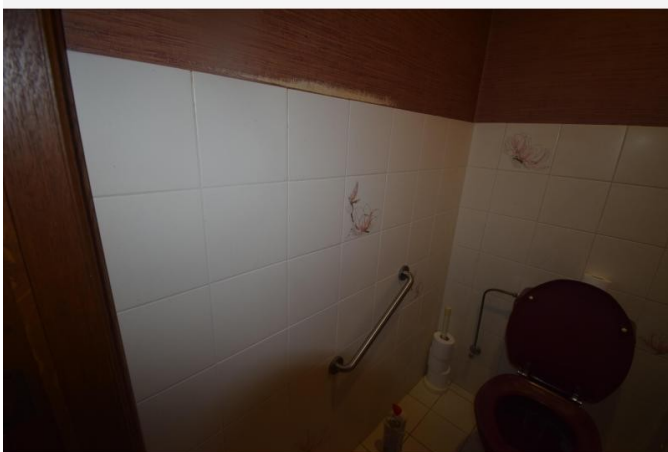
Fiche 7: Onderliggende lagen (Badkamer/keuken/WC'S)

Geen onderzoek gepleegd naar eventuele verdachte onderliggende (lijm)lagen, daar niet-verdachte tegels/muurbekledingen/plinten intact waren op het bezoek (Conform opdracht). Als u oudere lijmlagen of verdachte onderliggende lagen tegenkomt, laat dan eerst een staal uitvoeren alvorens eventuele werken verder te zetten.

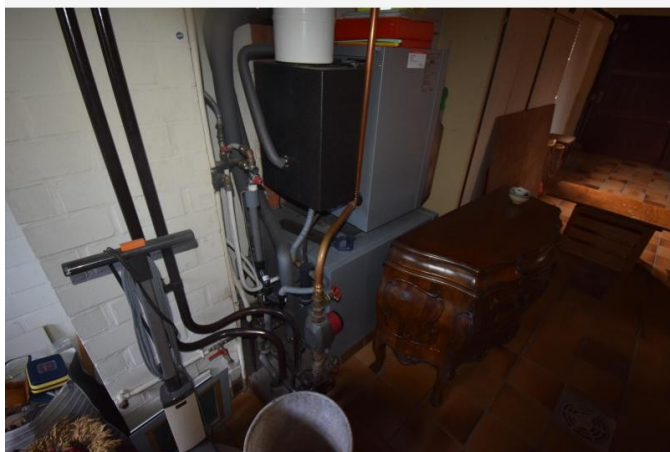
De verwarmingsketel is van bouwjaar 2020.

Asbestverdachte materialen (bv: pakkingen, asbestkoord, verbindingen voor buizen of kanalen, brandwerende materialen, ...) kunnen bijgevolg niet in het toestel aanwezig zijn.

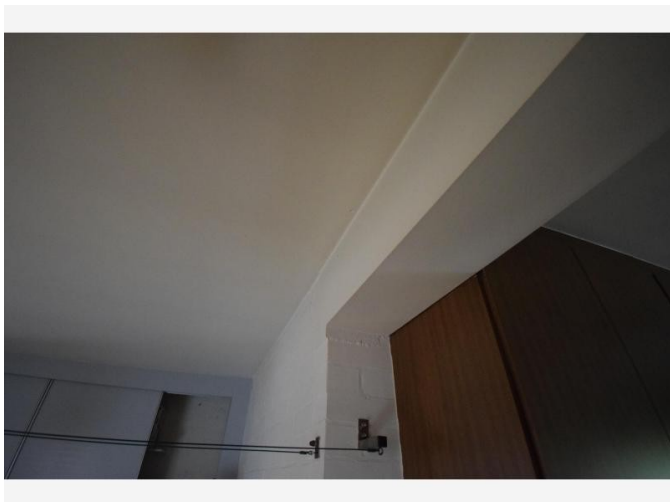
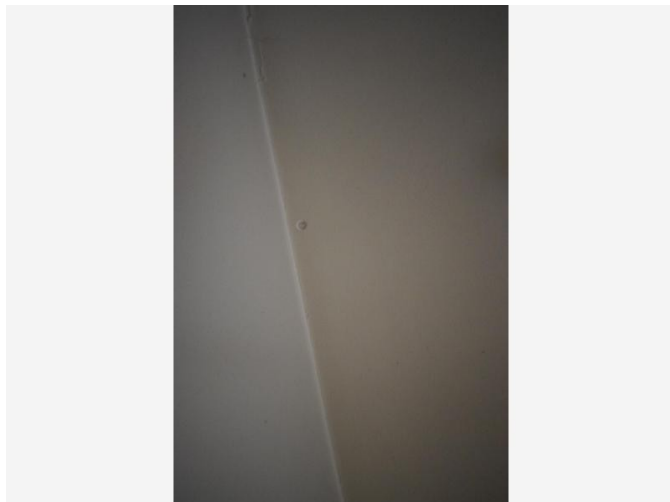
Geen asbest

#	Type	Referentie	Resultaat
9.1	Mengmonster	85463 - 2	Geen asbest

Beschrijving	Pleisterwerk - Plafonds (Woning)
Omgeving	Binnen
Primaire drager	Plafond
Bindmiddel van materiaal	Gips - kalk

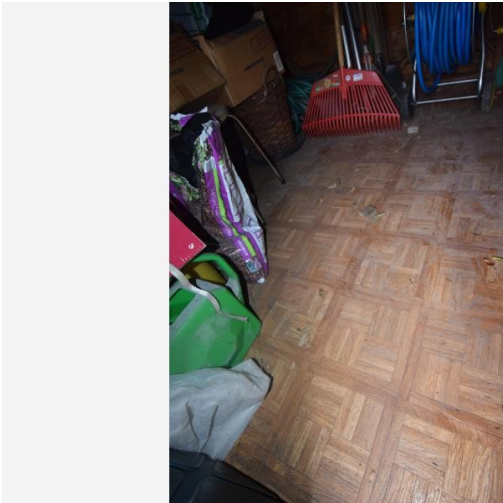
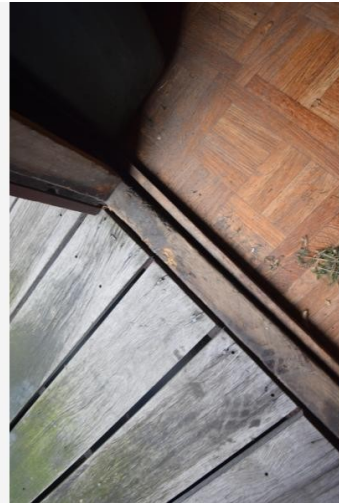
Geen asbest

#	Type	Referentie	Resultaat
10.1	Puntmonster	85463 - 4	Geen asbest

Beschrijving	Vinylvloer - Vloer tuinhuis
Omgeving	Binnen
Primaire drager	Vloer
Bindmiddel van materiaal	Kunststof of -hars

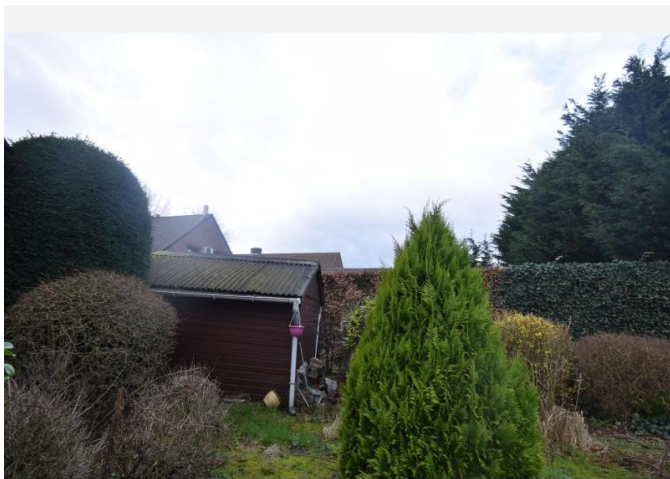
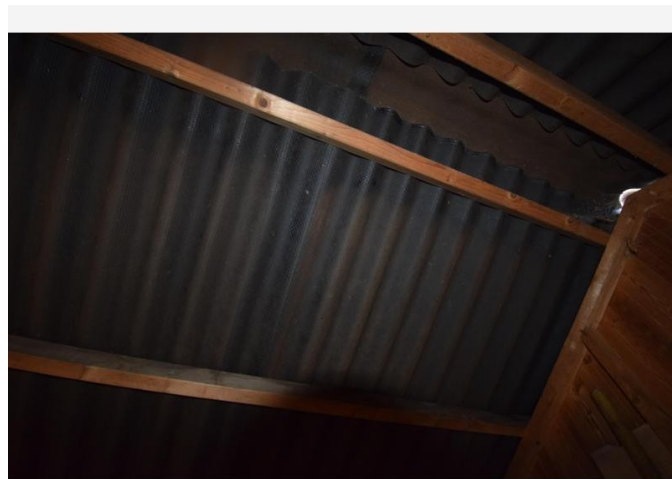
Geen asbest

#	Type	Referentie	Resultaat
11.1	Puntmonster	85463 - 3	Geen asbest

Beschrijving	Dakplaten - Tuinhuis (Bitumen)
Omgeving	Grenst aan binnen- en buitenlucht
Primaire drager	Schuin dak
Bindmiddel van materiaal	Bitumen (roofing, teer, asfalt)

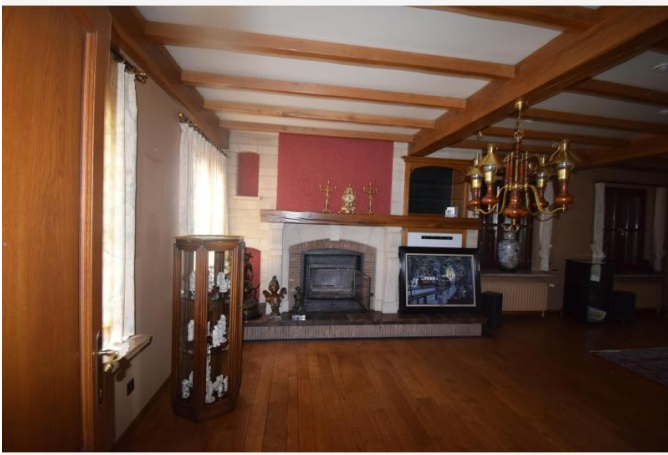
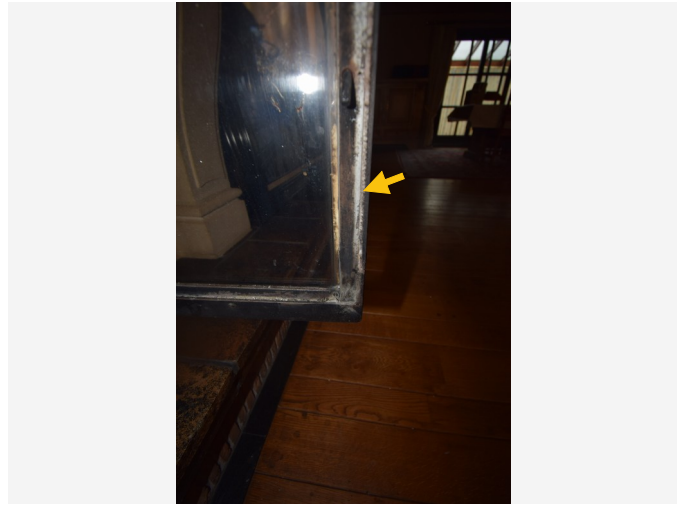
Fiche 12: Koord - Kachel (Woonkamer)

Geen asbest

#	Type	Referentie	Resultaat
12.1	Puntmonster	85463 - 6	Geen asbest

Beschrijving	Koord - Kachel (Woonkamer)
Omgeving	Binnen
Primaire drager	Ruimteverwarming
Bindmiddel van materiaal	Weinig of geen bindmiddel (textiel, bevolking, ...)

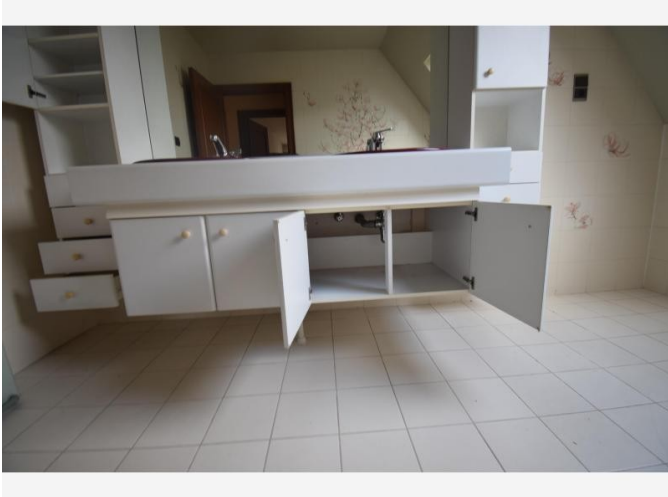
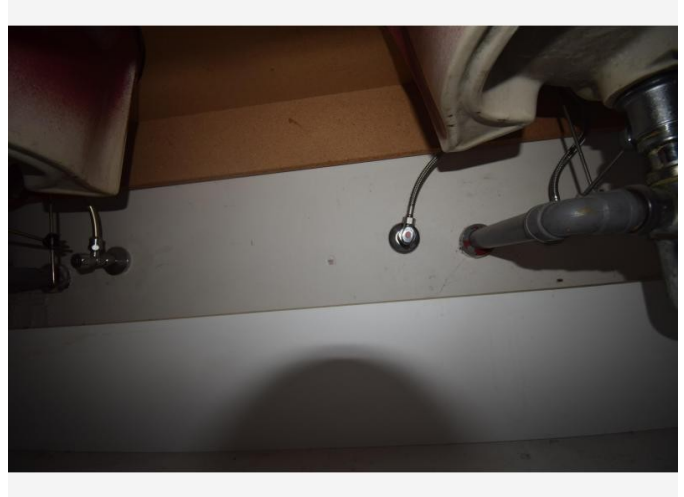
Geen asbest

#	Type	Referentie	Resultaat
13.1	Mengmonster	85463 - 1	Geen asbest

Beschrijving	Pleisterwerk - Muren (Woning)
Omgeving	Binnen
Primaire drager	Binnenwand
