Asbestinventarisatetest

Hekstraat 1, 9940 Evergem

Attestnummer : 20231128-000286.000

Niet-asbestveilig

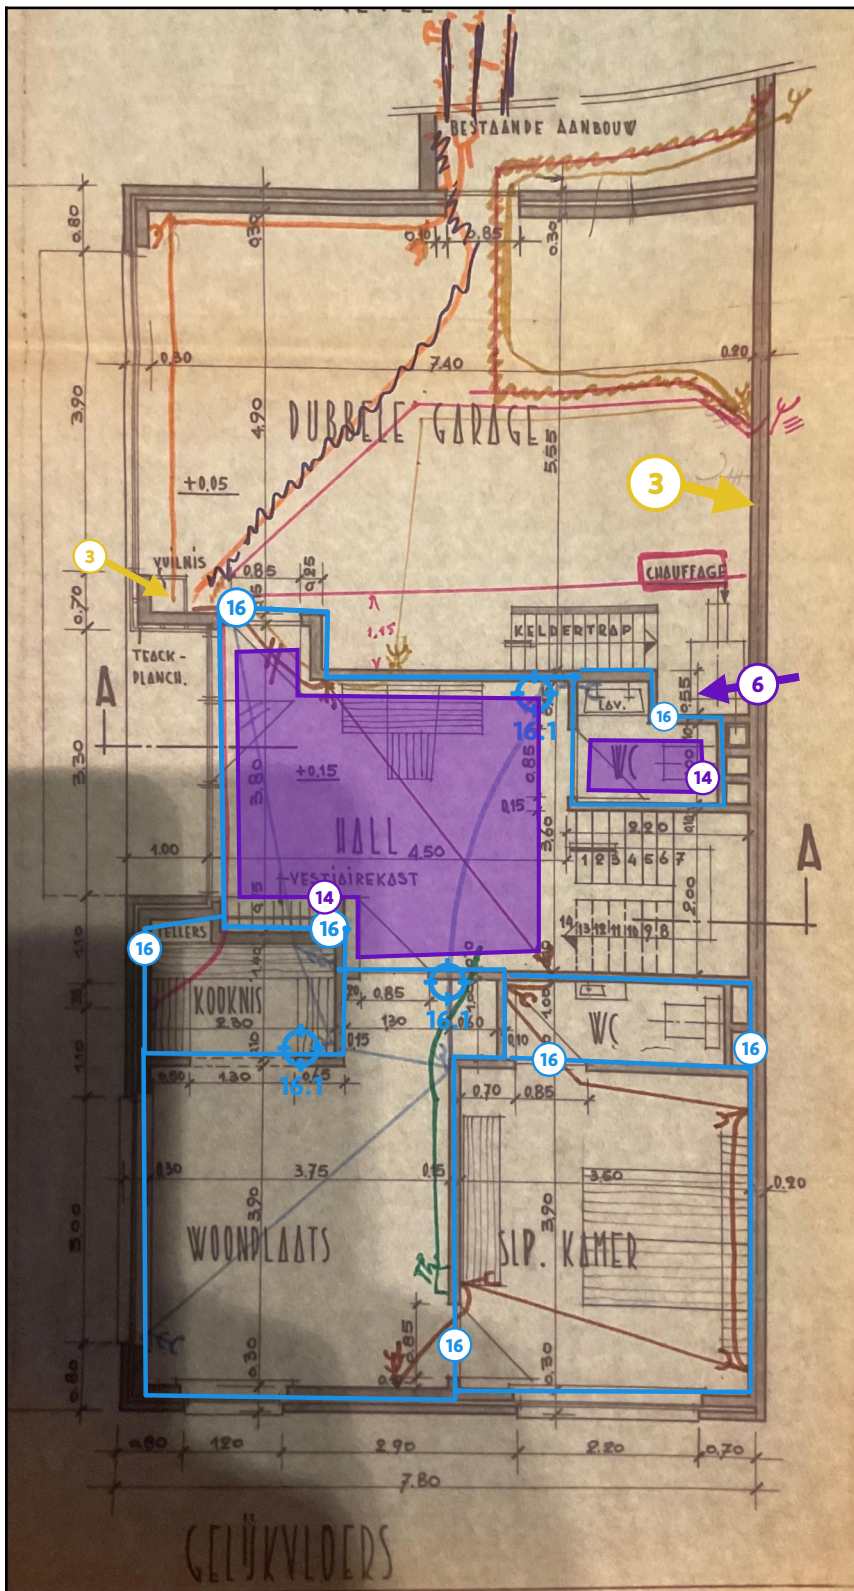
Plan 1.1: Gelijkvloers

3. Bakeliet- garage	Asbestmateriaal	Zorgvuldig beheren
6. Luchtklep - garage	Advies	-
14. Tegelvloer- inkom/toilet	Advies	-
16. Pleisterwerk - muur	Geen asbest	-
16.1 Code: 01 pleister	Mengmonster	-

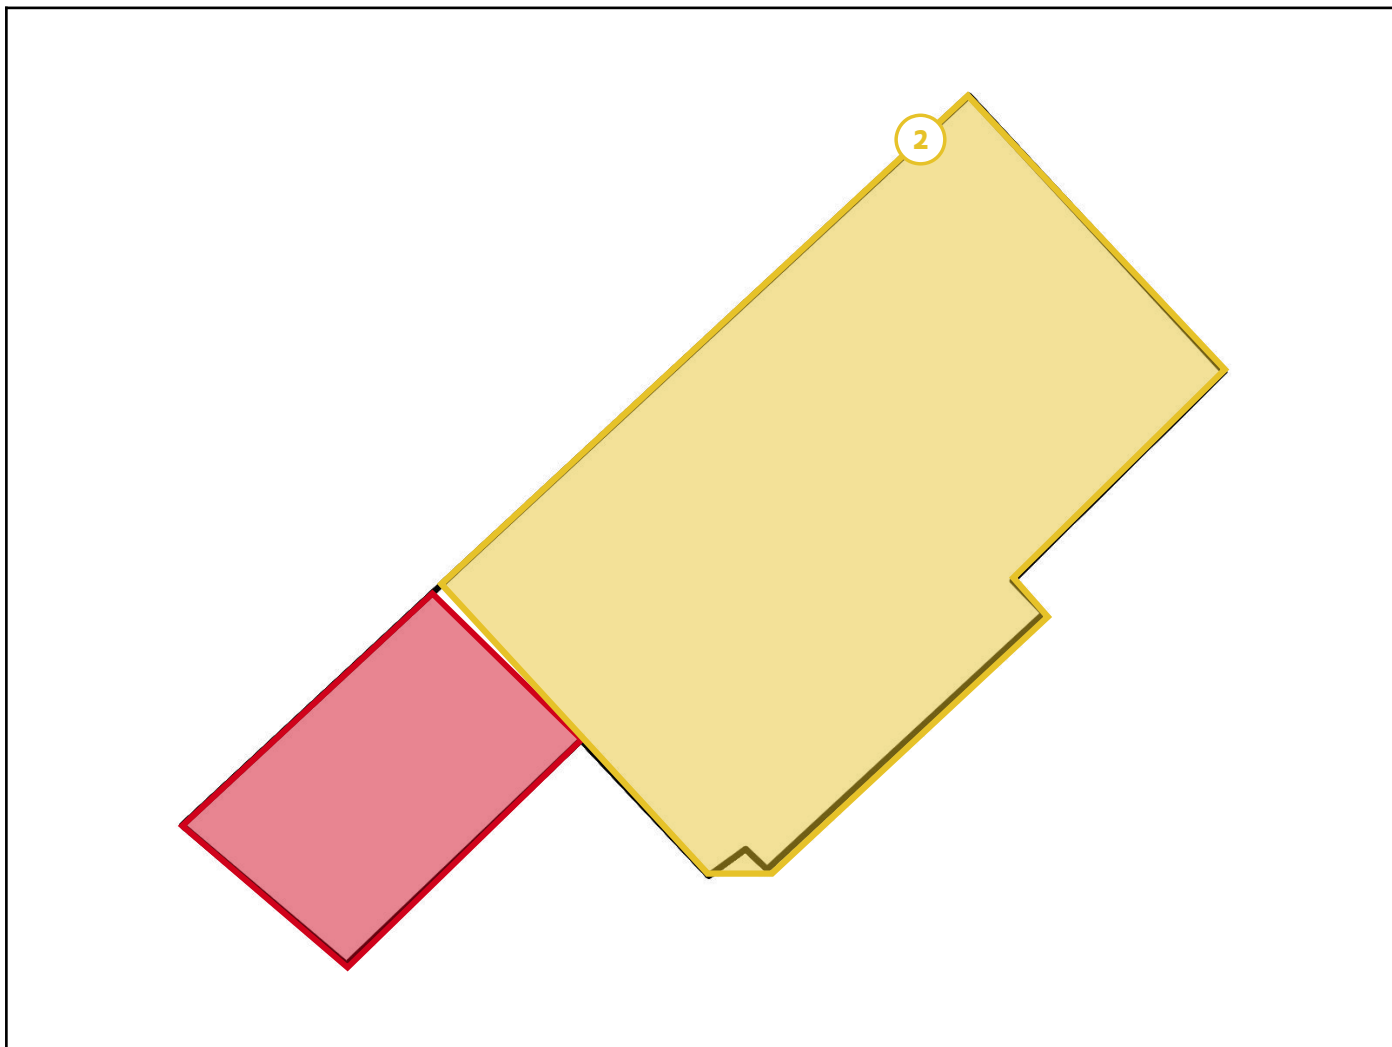
Plan 1.8: Zolder

Beschrijving	Type	Actie
2. Onderdakplaat- zolder	Asbestmateriaal	Zorgvuldig beheren

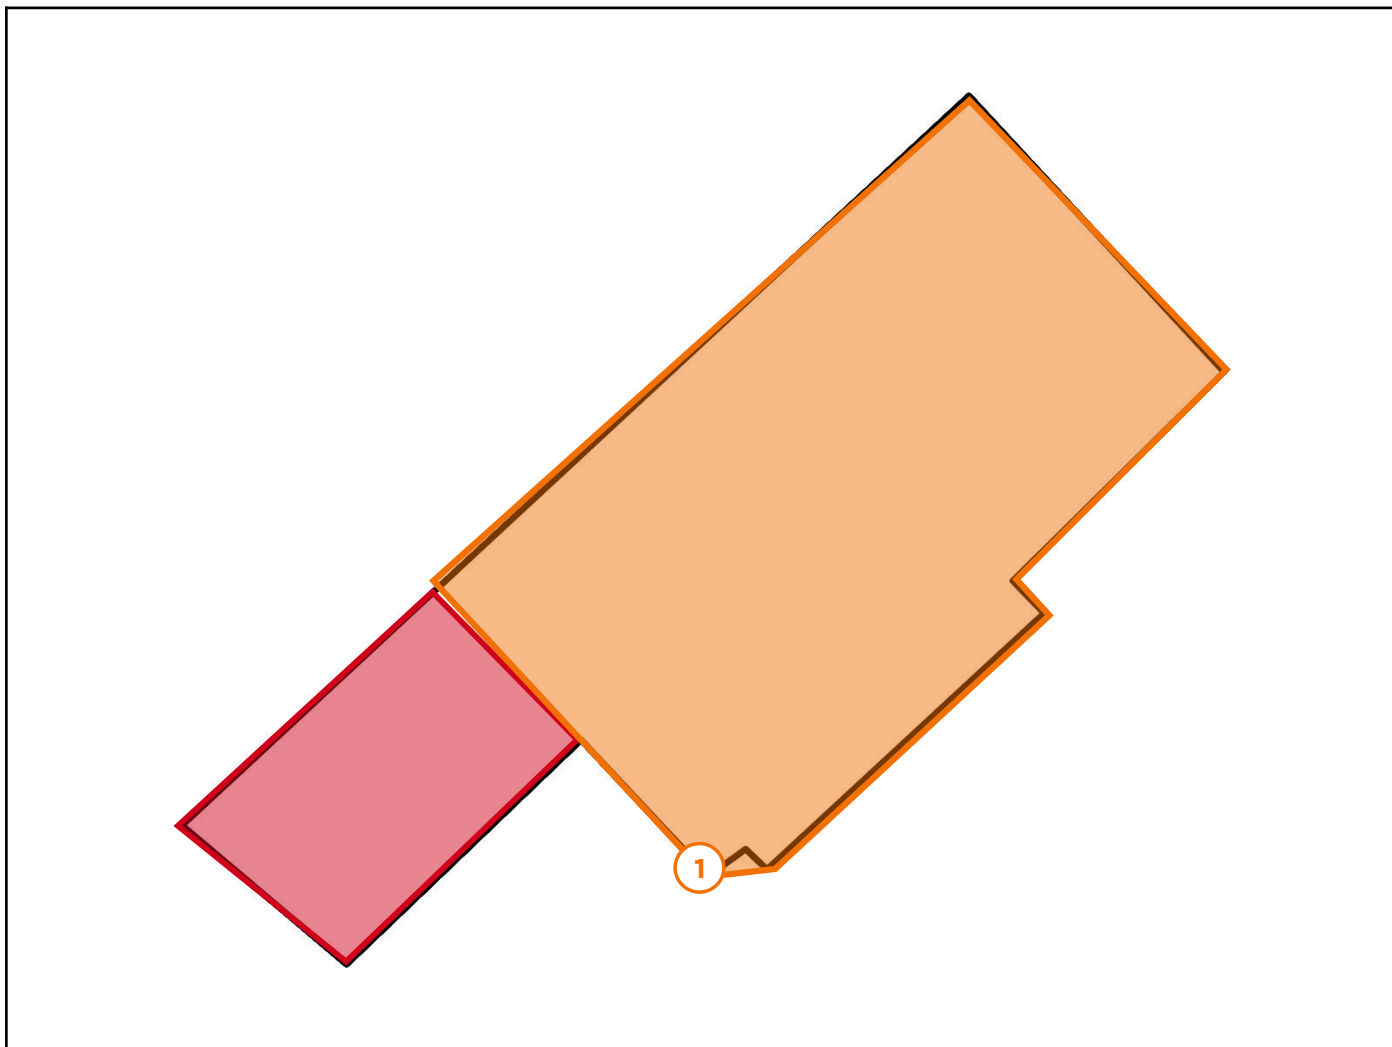
Plan 1.9: Dak

Beschrijving	Type	Actie
1. Leien - dak	Asbestmateriaal	Verwijderen

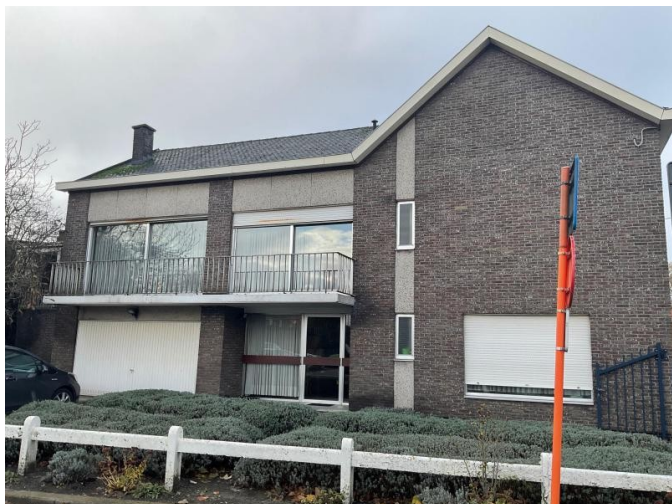
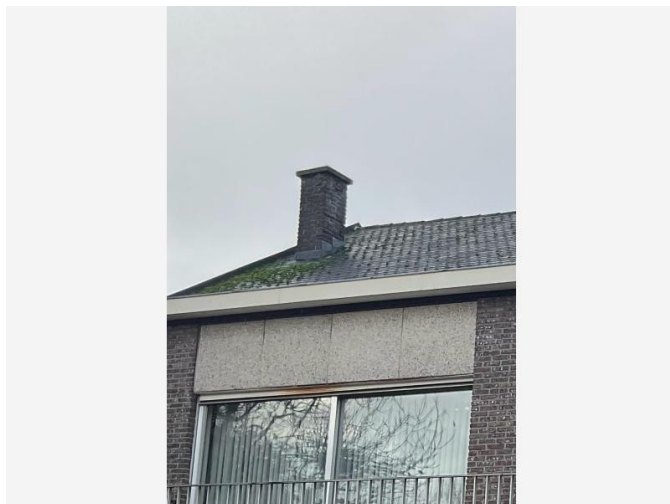
Het asbestmateriaal valt onder de mijlpaal van 2034.

Eindbeoordeling materiaalrisico	Verhoogd materiaalrisico en/of verhoogde kans op vezelvrijgave
---------------------------------	--

Gebondenheid	Categorie 1: hechtgebonden in oorsprong
Asbestsoort (vezeltype)	Crocidoliet aanwezig
Asbestconcentratie	Laag (< 50%)
Afschermingsgraad van het gehele materiaal	Geheel of deels vrij aan de buitenlucht
Toestand van het materiaal	Matig beschadigd, matig verweerd

Beschrijving	Leien - dak
Omgeving	Buiten
Primaire drager	Schuin dak
Asbestmateriaal	Dak- en gevelbekleding - Lei, shingle
Bindmiddel van asbestmateriaal	Cement
Gebondenheid op basis van bindmiddel	Hecht

Hoeveelheid (oppervlakte - aantal)	• 133,00 m ² - 1 stuk
Totale oppervlakte	133,00 m ²
Eenvoudig bereikbaar	Ja
Bevestigingswijze	• Onbekend
Identificatiemethode	Vaststelling zonder monstername
Destructieve handeling voor identificatie	Nee

Verwijderen

- Zorg voor een veilig beheer. Vermijd het beschadigen van het asbestmateriaal. Controleer de toestand jaarlijks op wijzigingen.
- Verwijder dit asbestmateriaal zo snel mogelijk. Volg de toestand goed op.
- Hemelwater dat afspoelt van asbestcement daken of gevels kan asbestdeeltjes bevatten. Gebruik het enkel voor gesloten circuits (bv. spoelen toiletten). Reinig na het vervangen van het dak of de gevel de dakgoten en regenwaterput of -ton om asbesthoudend sediment of slib te verwijderen

- Eenvoudige handelingen: mag via doe-het-zelf of door werknemer(s) met opleidingsattest eenvoudige handelingen
Gelieve voor de verwijdering eerst contact op te nemen met de gemeente. Zij kunnen u helpen bij het wegbrengen van het afval. Gelieve ook gedurende de verwijdering mondkapjes van het type FFP3, Tyvek pakken type 5 of 6 en handschoenen te dragen. Gebruik traagdraaiend materiaal voor om de materie los te maken.
- Eenvoudige handelingen: enkel door erkend asbestverwijderaar

Gezien de grote van het werk is het aangeraden een beroep te doen op een erkend asbestverwijderaar teneinde het materiaal niet te breken/beschadigen.

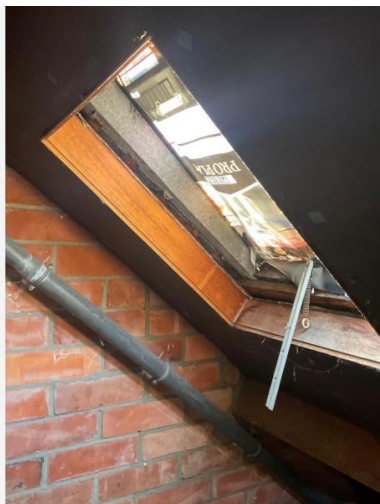
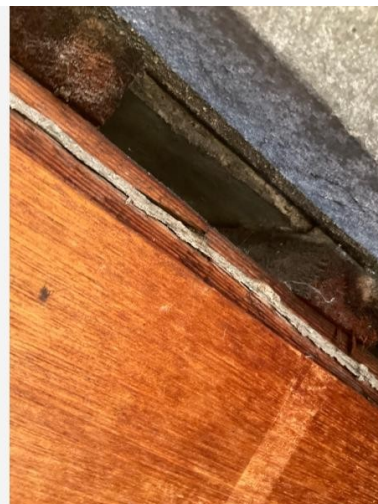
Het asbestmateriaal valt onder de mijlpaal van 2040.

Eindbeoordeling materiaalrisico	Laag materiaalrisico en/of verlaagde kans op vezelvrijgave
---------------------------------	--

Gebondenheid	Categorie 1: hechtgebonden in oorsprong
Asbestsoort (vezeltype)	Crocidoliet aanwezig
Asbestconcentratie	Laag (< 50%)
Afschermingsgraad van het gehele materiaal	Geheel of deels (ook) vrij aan de binnenlucht
Toestand van het materiaal	Onbeschadigd, niet verweerd

Beschrijving	Onderdakplaat- zolder
Omgeving	Binnen
Primaire drager	Schuin dak
Asbestmateriaal	Plaat, paneel, tablet - Type Menuiserite
Bindmiddel van asbestmateriaal	Cement
Gebondenheid op basis van bindmiddel	Hecht
Hoeveelheid (oppervlakte - dikte - aantal)	<ul style="list-style-type: none">135,00 m² - 1,00 cm - 1 stuk
Totaal volume	1,35 m ³
Eenvoudig bereikbaar	Nee <ul style="list-style-type: none">Het asbestmateriaal is bedekt (uitgezonderd laag verf, coating, behang, kunststof, textiel) en het wegnemen van het bedekkende materiaal kan niet zonder het bedekkende materiaal te beschadigen.
Bevestigingswijze	<ul style="list-style-type: none">Geklemd

Zorgvuldig beheren

- Zorg voor een veilig beheer en verwijder dit asbestmateriaal wanneer het bij werken eenvoudig bereikbaar wordt. Controleer de toestand jaarlijks op wijzigingen.

- Eenvoudige handelingen: mag via doe-het-zelf of door werknemer(s) met opleidingsattest eenvoudige handelingen
Gelieve voor de verwijdering eerst contact op te nemen met de gemeente. Zij kunnen u helpen bij het wegbrengen van het afval. Gelieve ook gedurende de verwijdering mondkapjes van het type FFP3, Tyvek pakken type 5 of 6 en handschoenen te dragen. Gebruik traagdraaiend materiaal voor om de materie los te maken.

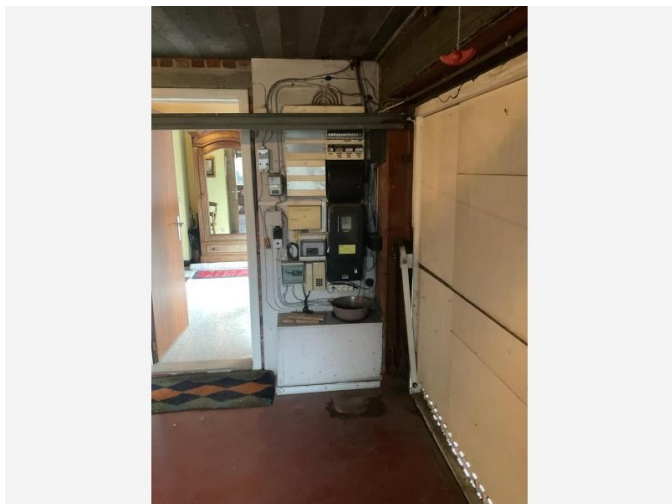
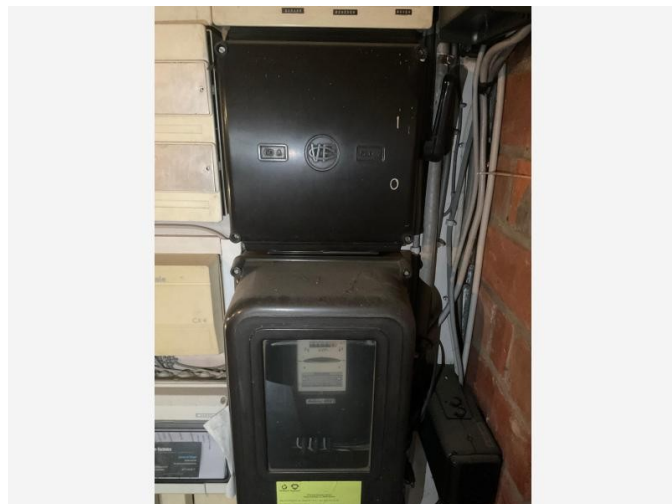
Het asbestmateriaal valt onder de mijlpaal van 2040.

Eindbeoordeling materiaalrisico	Laag materiaalrisico en/of verlaagde kans op vezelvrijgave
---------------------------------	--

Gebondenheid	Categorie 1: hechtgebonden in oorsprong
Asbestsoort (vezeltype)	Crocidoliet aanwezig
Asbestconcentratie	Laag (< 50%)
Afschermingsgraad van het gehele materiaal	Geheel of deels (ook) vrij aan de binnenlucht
Toestand van het materiaal	Onbeschadigd, niet verweerd

Beschrijving	Bakeliet- garage
Omgeving	Binnen
Primaire drager	Communicatie en elektrische infrastructuur en uitrusting
Asbestmateriaal	Plaat, paneel, tablet - Type Bakeliet
Bindmiddel van asbestmateriaal	Kunststof of -hars
Gebondenheid op basis van bindmiddel	Hecht
Hoeveelheid (oppervlakte - dikte - aantal)	• 0,02 m ² - 1,00 cm - 1 stuk
Totaal volume	< 0,001 m ³
Eenvoudig bereikbaar	Ja
Bevestigingswijze	• Geschroefd
Identificatiemethode	Vaststelling zonder monstername

Zorgvuldig beheren

- Zorg voor een veilig beheer. Vermijd het beschadigen van het asbestmateriaal. Controleer de toestand jaarlijks op wijzigingen.

- Eenvoudige handelingen: mag via doe-het-zelf of door werknemer(s) met opleidingsattest eenvoudige handelingen
Gezien de toestand waarin de bakeliet-toepassingen verkeerd, mag de toepassing weggenomen worden door middel van eenvoudige handelingen. Gelieve hierbij maskers van het type FFP3 en handschoenen te dragen. Over het elektrische gevaar doet deze aanbeveling in geen geval uitspraak.

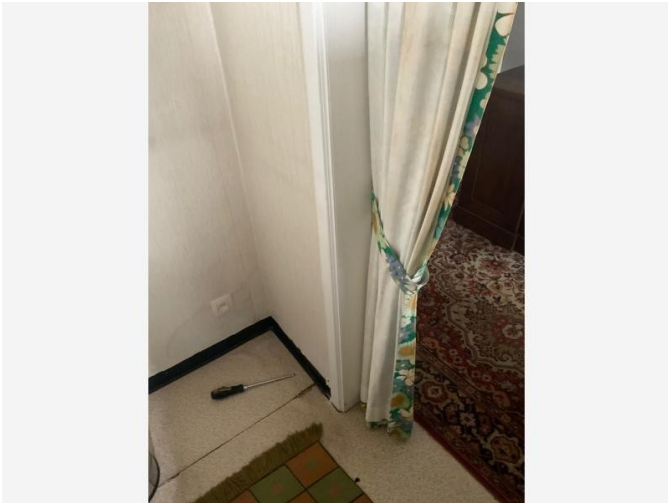
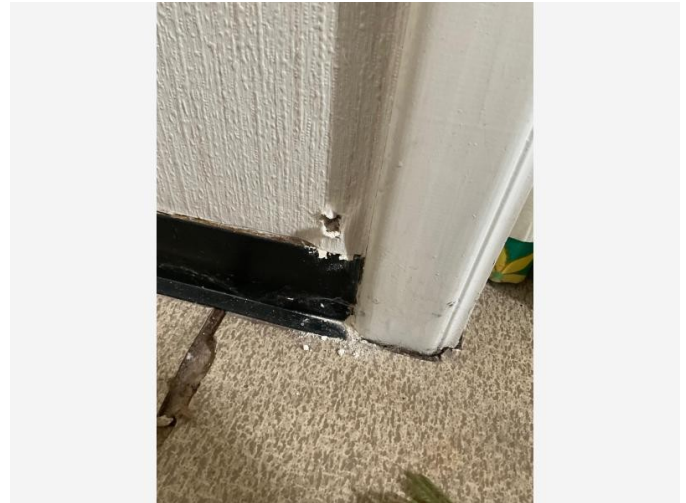
Geen asbest

#	Type	Referentie	Resultaat
16.1	Mengmonster	01 pleister	Geen asbest

Beschrijving	Pleisterwerk - muur
Omgeving	Binnen
Primaire drager	Binnenwand

Bindmiddel van materiaal	Gips - kalk
Gebondenheid op basis van bindmiddel	Niet-hechtgebonden
Hoeveelheid (oppervlakte - dikte - aantal)	• 208,50 m ² - 1,00 cm - 1 stuk
Totaal volume	2,085 m ³
Identificatiemethode	Vaststelling met monstername
Destructieve handeling voor identificatie	Nee

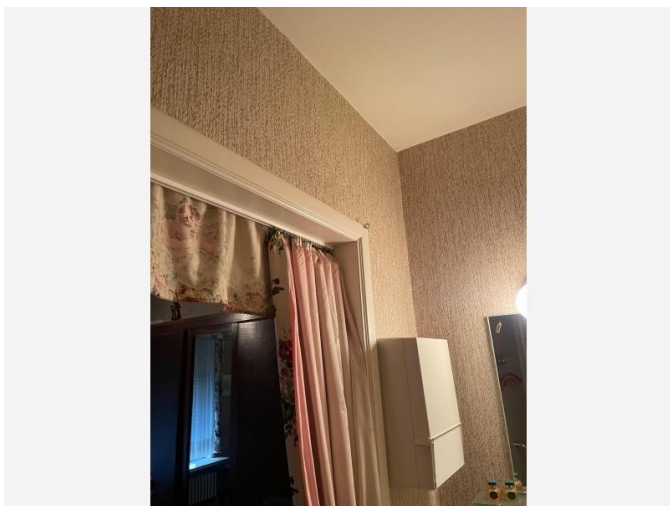
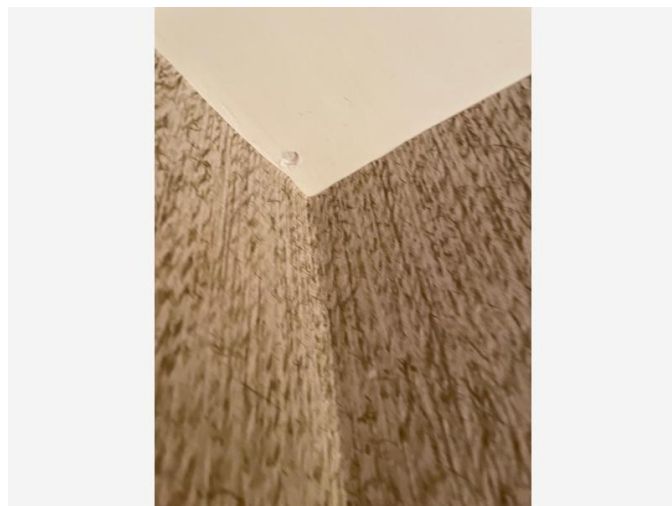
Fiche 17: Pleisterwerk- plafond

Geen asbest

#	Type	Referentie	Resultaat
17.1	Mengmonster	02	Geen asbest

Beschrijving	Pleisterwerk- plafond
Omgeving	Binnen
Primaire drager	Plafond

Bindmiddel van materiaal	Gips - kalk
Gebondenheid op basis van bindmiddel	Niet-hechtgebonden
Hoeveelheid (oppervlakte - dikte - aantal)	<ul style="list-style-type: none"> • 96,00 m² - 1,00 cm - 1 stuk • 38,00 m² - 1,00 cm - 1 stuk
Totaal volume	1,34 m ³
Identificatiemethode	Vaststelling met monstername
Destructieve handeling voor identificatie	Nee
