# Asbestinventarisatetest

Rijkestraat 23, 9968 Assenede

Attestnummer : 20230706-000098.000

Uitgegeven op : 06.07.2023

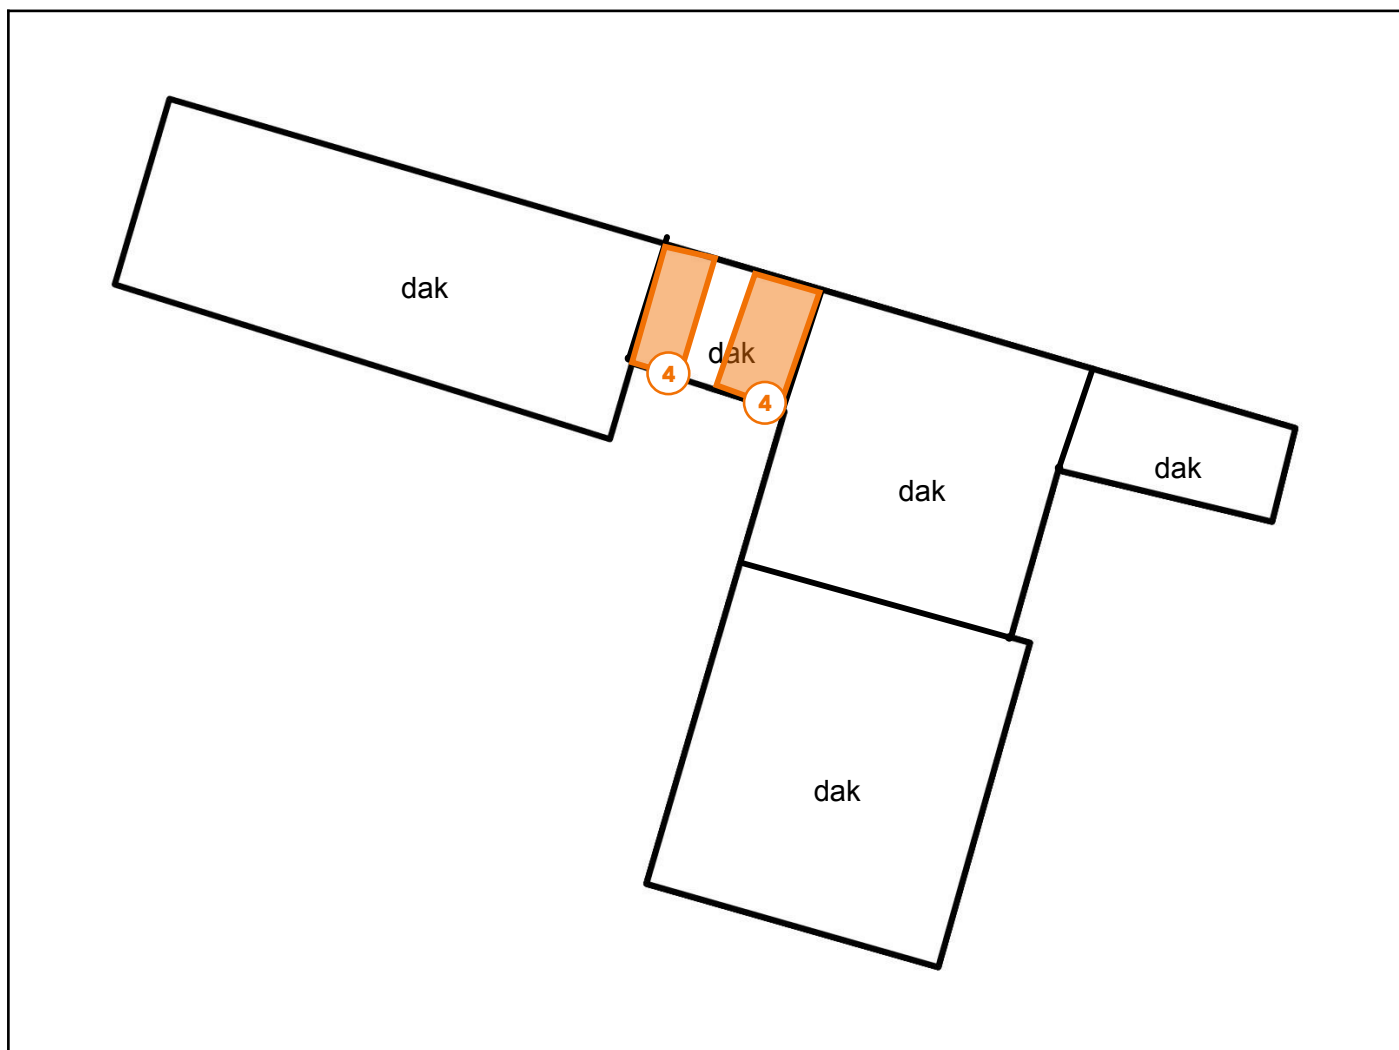
## Plan 1.3: Daken

Beschrijving	Type	Actie
4. Golfplaten stalling 1	Asbestmateriaal	<a href="#">Verwijderen</a>

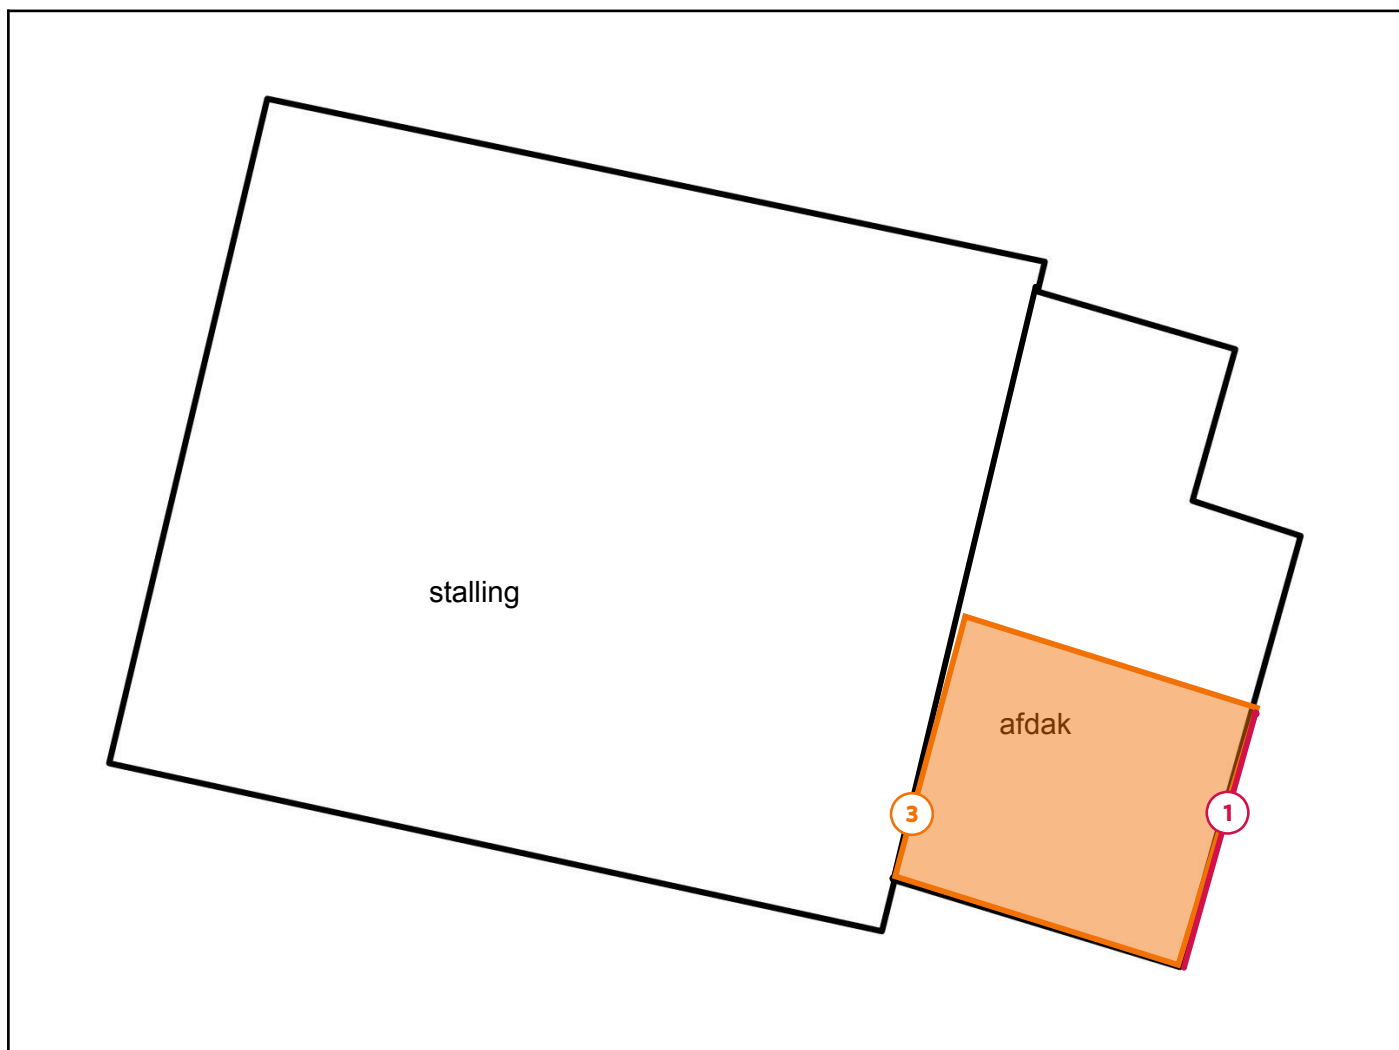
## Plan 2.1: Bijgebouw plan

Beschrijving	Type	Actie
1. Gofplaten wand afdak	Asbestmateriaal	Dringend verwijderen
3. Gofplaten afdak	Asbestmateriaal	Verwijderen

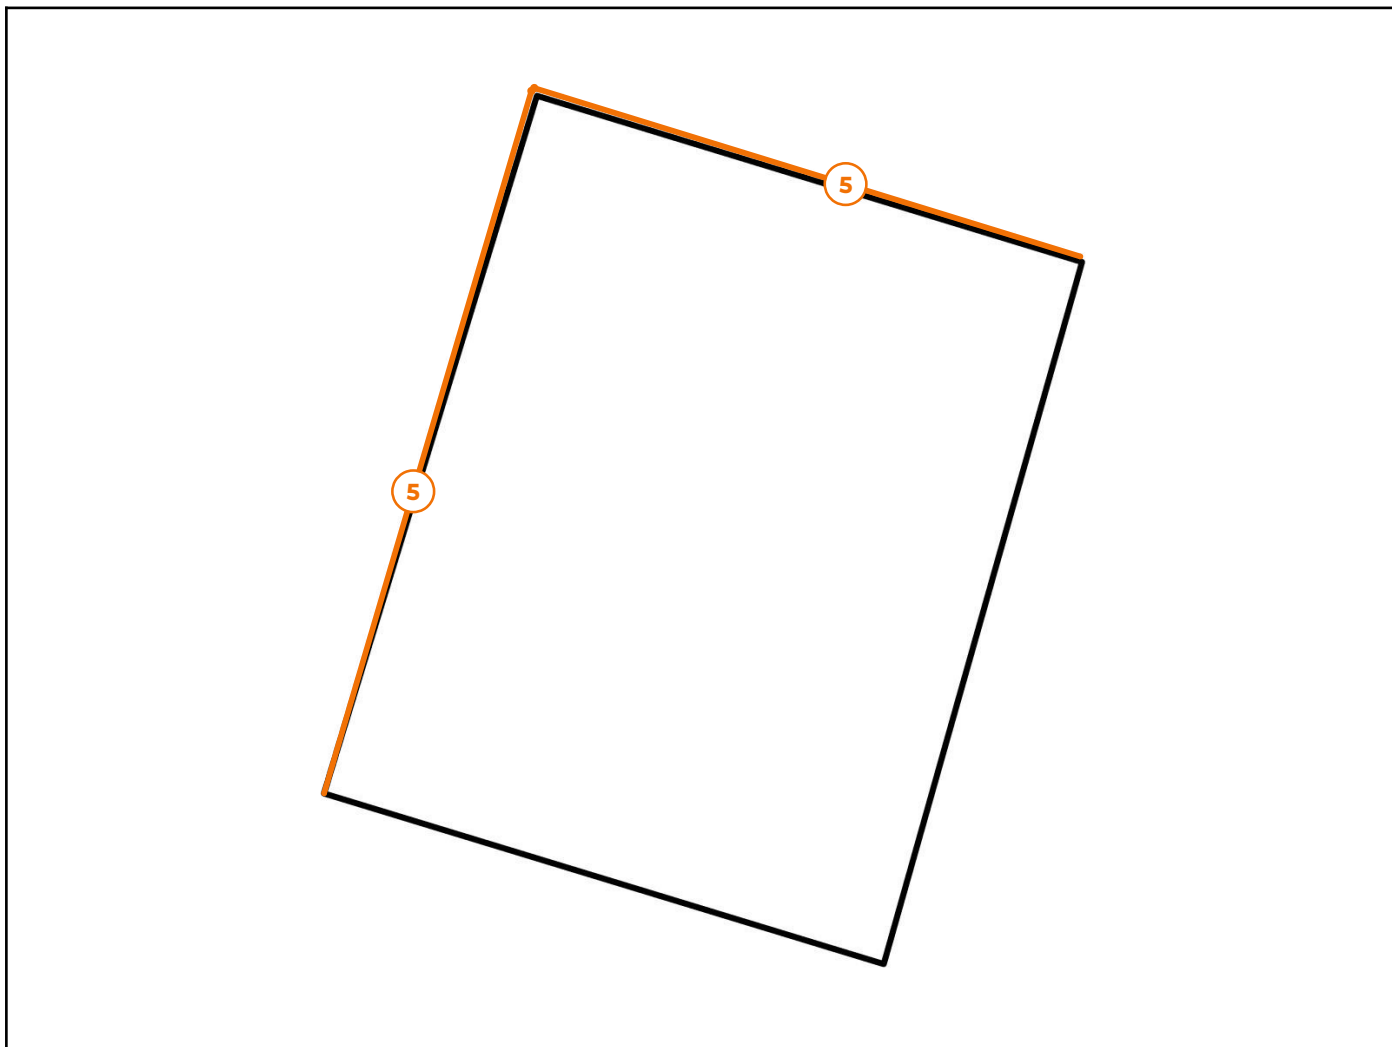
## Plan 4.1: Afdak plan

Beschrijving	Type	Actie
5. Beplating afdak	Asbestmateriaal	<a href="#">Verwijderen</a>

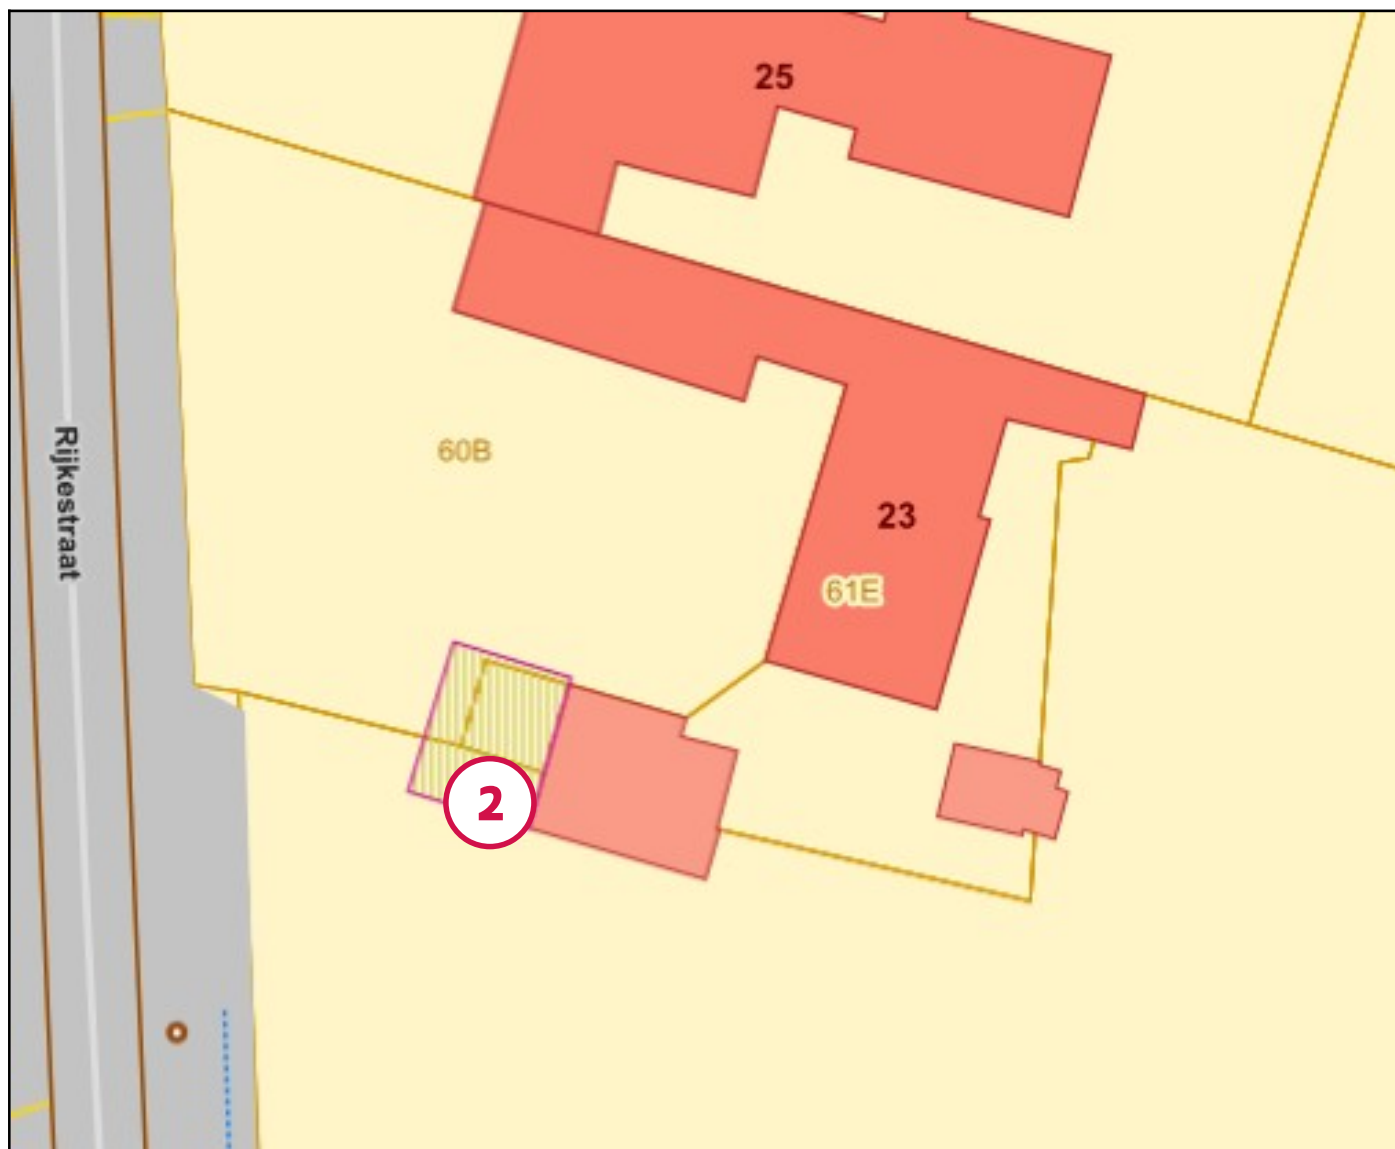
## Plan 5.1: Vaststellingen buiten de constructies

Beschrijving	Type	Actie
2. Rest golfplaat	Asbestmateriaal	Dringend verwijderen

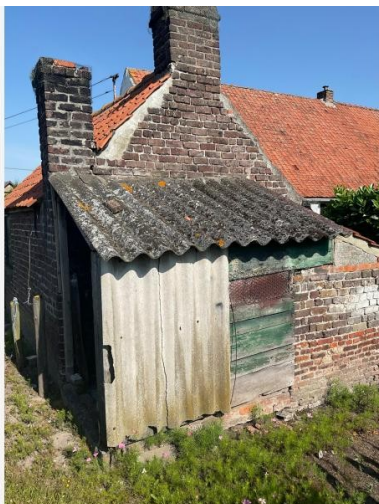
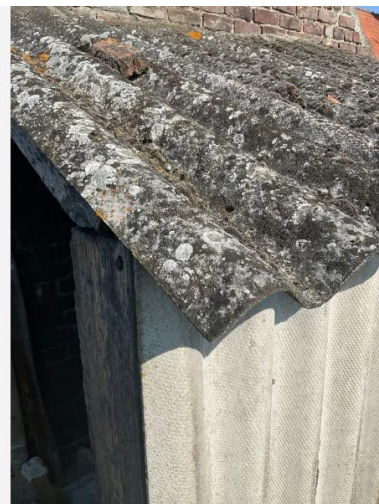
Eindbeoordeling materiaalrisico	Hoog materiaalrisico en/of hoge kans op vezelvrijgave
---------------------------------	---

Gebondenheid	Categorie 1: hechtgebonden in oorsprong
Asbestsoort (vezeltype)	Crocidoliet aanwezig
Asbestconcentratie	Laag (< 50%)
Afschermingsgraad van het gehele materiaal	Geheel of deels vrij aan de buitenlucht
Toestand van het materiaal	Zwaar beschadigd, zwaar verweerd

Beschrijving	Gofplaten wand afdak
Omgeving	Buiten
Primaire drager	Wand buitenschil
Asbestmateriaal	Dak- en gevelbekleding - Golfplaat
Bindmiddel van asbestmateriaal	Cement
Gebondenheid op basis van bindmiddel	Hecht
Hoeveelheid (oppervlakte - aantal)	• 1,20 m <sup>2</sup> - 1 stuk
Totale oppervlakte	1,20 m <sup>2</sup>
Eenvoudig bereikbaar	Ja

**Dringend verwijderen**

- Verwijder dit asbestmateriaal zo snel mogelijk. Volg de toestand goed op.

- Eenvoudige handelingen: mag via doe-het-zelf of door werknemer(s) met opleidingsattest eenvoudige handelingen  
Buitentoepassingen die hechtgebonden zijn kunnen door uzelf verwijderd worden :
  - Niet beschadigd
  - Wel beschadigd met zichtbare vezels
  - Beschadigde of in slechte staat verkerende toepassingen kunnen breken of vergruizen. U mag deze enkel zelf verwijderen wanneer niemand anders in de buurt is zonder bescherming en de toepassing niet verder beschadigd geraakt.

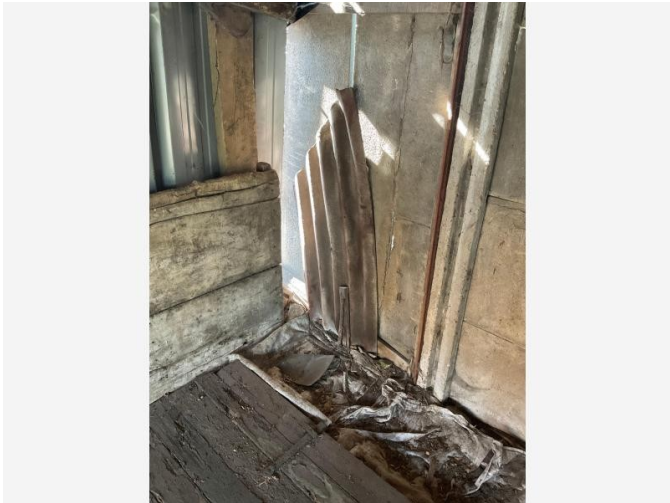
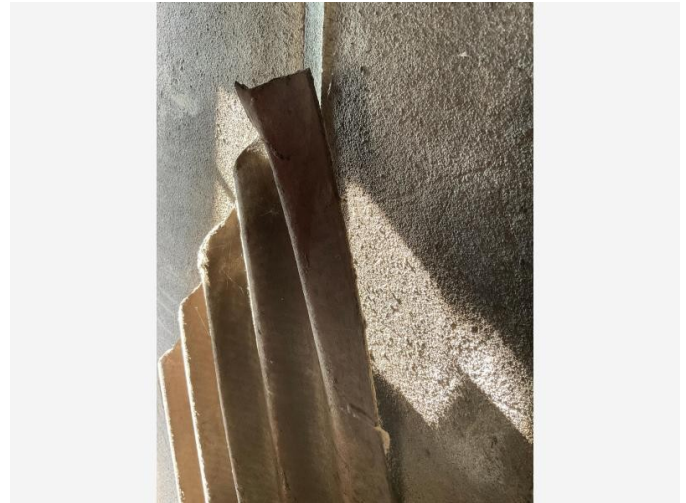
Beschrijving	Rest golfplaat
Type afvalstof	Betreft stock-voorraad of gedemonteerde asbestmaterialen
Aanwezige resten	stuk losstaande golfplaat
Omgeving	Buiten
Primaire drager	Bodem
Asbestmaterialen	<ul style="list-style-type: none"><li>Dak- en gevelbekleding - Golfplaat</li></ul>
Bindmiddel van asbestmateriaal	Cement
Gebondenheid op basis van bindmiddel	Hecht
Hoeveelheid (gewicht - aantal)	<ul style="list-style-type: none"><li>10,00 kg - 1 stuk</li></ul>
Totaal gewicht	10,00 kg
Eenvoudig bereikbaar	Ja
Identificatiemethode	Vaststelling zonder monstername

**Dringend verwijderen**

- Verwijder het asbestafval.

- Eenvoudige handelingen: mag via doe-het-zelf of door werknemer(s) met opleidingsattest eenvoudige handelingen  
Buitentoeepassingen die hechtgebonden zijn kunnen door uzelf verwijderd worden :
  - Niet beschadigd
  - Wel beschadigd met zichtbare vezels
  - Beschadigde of in slechte staat verkerende toepassingen kunnen breken of vergruizen. U mag deze enkel zelf verwijderen wanneer niemand anders in de buurt is zonder bescherming en de toepassing niet verder beschadigd geraakt.

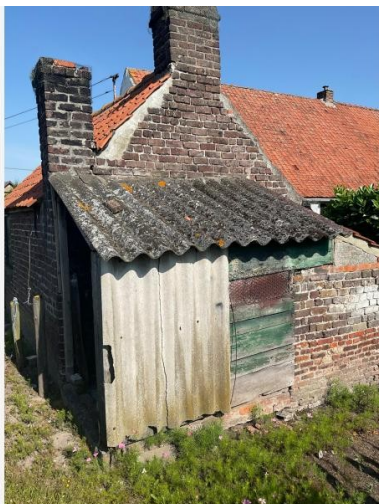
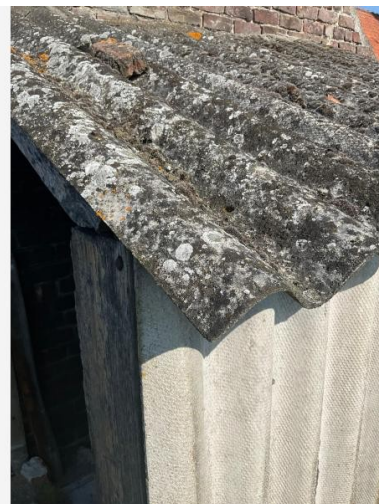
Eindbeoordeling materiaalrisico	Verhoogd materiaalrisico en/of verhoogde kans op vezelvrijgave
---------------------------------	--

Gebondenheid	Categorie 1: hechtgebonden in oorsprong
Asbestsoort (vezeltype)	Crocidoliet aanwezig
Asbestconcentratie	Laag (< 50%)
Afschermingsgraad van het gehele materiaal	Geheel of deels vrij aan de buitenlucht
Toestand van het materiaal	Matig beschadigd, matig verweerd

Beschrijving	Gofplaten afdak
Omgeving	Buiten
Primaire drager	Schuin dak
Asbestmateriaal	Dak- en gevelbekleding - Golfplaat
Bindmiddel van asbestmateriaal	Cement

Verwijderen

- Zorg voor een veilig beheer. Vermijd het beschadigen van het asbestmateriaal. Controleer de toestand jaarlijks op wijzigingen.
- Zorg voor een veilig beheer en verwijder dit asbestmateriaal wanneer het bij werken eenvoudig bereikbaar wordt. Controleer de toestand jaarlijks op wijzigingen.
- Hemelwater dat afspoelt van asbestcement daken of gevels kan asbestdeeltjes bevatten. Gebruik het enkel voor gesloten circuits (bv. spoelen toiletten). Reinig na het vervangen van het dak of de gevel de dakgoten en regenwaterput of -ton om asbesthoudend sediment of slib te verwijderen

- Eenvoudige handelingen: mag via doe-het-zelf of door werknemer(s) met opleidingsattest eenvoudige handelingen  
Buitentoepassingen die hechtgebonden zijn kunnen door uzelf verwijderd worden :
  - Niet beschadigd
  - Wel beschadigd met zichtbare vezels

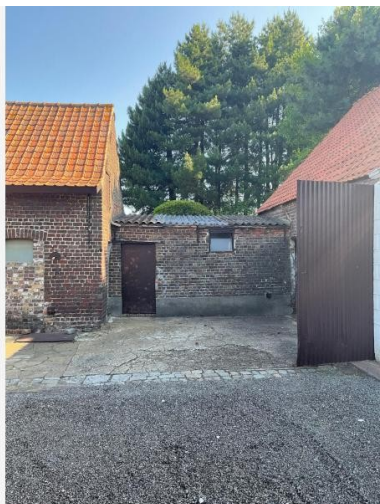
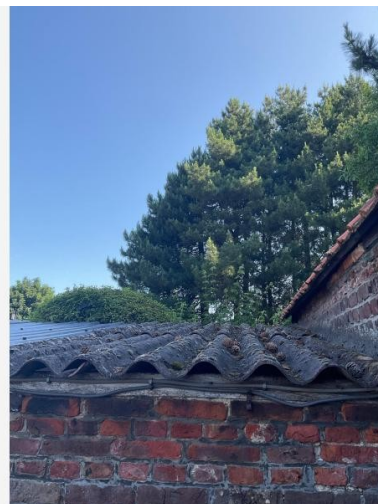
Eindbeoordeling materiaalrisico	Verhoogd materiaalrisico en/of verhoogde kans op vezelvrijgave
---------------------------------	--

Gebondenheid	Categorie 1: hechtgebonden in oorsprong
Asbestsoort (vezeltype)	Crocidoliet aanwezig
Asbestconcentratie	Laag (< 50%)
Afschermingsgraad van het gehele materiaal	Geheel of deels vrij aan de buitenlucht
Toestand van het materiaal	Matig beschadigd, matig verweerd

Beschrijving	Golfplaten stalling 1
Omgeving	Buiten
Primaire drager	Schuin dak
Asbestmateriaal	Dak- en gevelbekleding - Golfplaat
Bindmiddel van asbestmateriaal	Cement
Gebondenheid op basis van bindmiddel	Hecht
Hoeveelheid (oppervlakte - aantal)	• 9,00 m <sup>2</sup> - 1 stuk

[Verwijderen](#)

- Zorg voor een veilig beheer. Vermijd het beschadigen van het asbestmateriaal. Controleer de toestand jaarlijks op wijzigingen.
- Zorg voor een veilig beheer en verwijder dit asbestmateriaal wanneer het bij werken eenvoudig bereikbaar wordt. Controleer de toestand jaarlijks op wijzigingen.

- Eenvoudige handelingen: mag via doe-het-zelf of door werknemer(s) met opleidingsattest eenvoudige handelingen  
Buitentoepassingen die hechtgebonden zijn kunnen door uzelf verwijderd worden :
  - Niet beschadigd
  - Wel beschadigd met zichtbare vezels
  - Beschadigde of in slechte staat verkerende toepassingen kunnen breken of vergruizen. U mag deze enkel zelf verwijderen wanneer niemand anders in de buurt is zonder bescherming en de toepassing niet verder beschadigd geraakt.

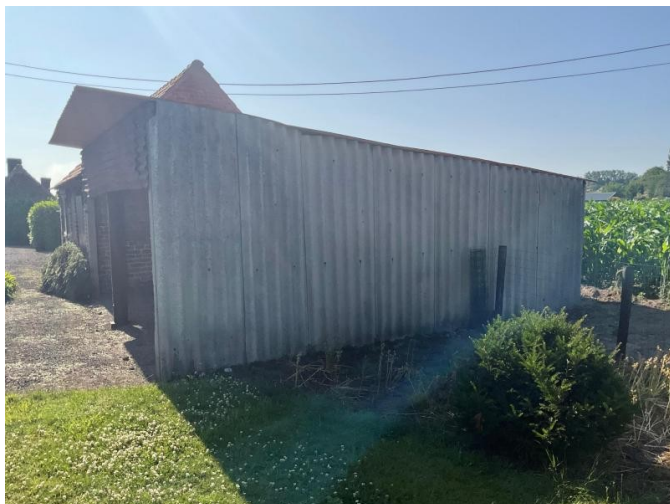
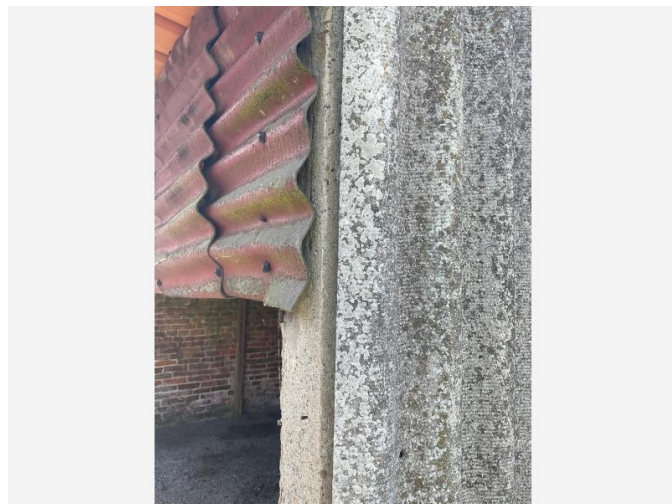
Eindbeoordeling materiaalrisico	Verhoogd materiaalrisico en/of verhoogde kans op vezelvrijgave
---------------------------------	--

Gebondenheid	Categorie 1: hechtgebonden in oorsprong
Asbestsoort (vezeltype)	Crocidoliet aanwezig
Asbestconcentratie	Laag (< 50%)
Afschermingsgraad van het gehele materiaal	Geheel of deels vrij aan de buitenlucht
Toestand van het materiaal	Matig beschadigd, matig verweerd

Beschrijving	Beplating afdak
Omgeving	Buiten
Primaire drager	Wand buitenschil
Asbestmateriaal	Dak- en gevelbekleding - Golfplaat
Bindmiddel van asbestmateriaal	Cement
Gebondenheid op basis van bindmiddel	Hecht

Verwijderen

- Zorg voor een veilig beheer. Vermijd het beschadigen van het asbestmateriaal. Controleer de toestand jaarlijks op wijzigingen.
- Zorg voor een veilig beheer en verwijder dit asbestmateriaal wanneer het bij werken eenvoudig bereikbaar wordt. Controleer de toestand jaarlijks op wijzigingen.

- Eenvoudige handelingen: mag via doe-het-zelf of door werknemer(s) met opleidingsattest eenvoudige handelingen  
Buitentoepassingen die hechtgebonden zijn kunnen door uzelf verwijderd worden :
  - Niet beschadigd
  - Wel beschadigd met zichtbare vezels
  - Beschadigde of in slechte staat verkerende toepassingen kunnen breken of vergruizen. U mag deze enkel zelf verwijderen wanneer niemand anders in de buurt is zonder bescherming en de toepassing niet verder beschadigd geraakt.

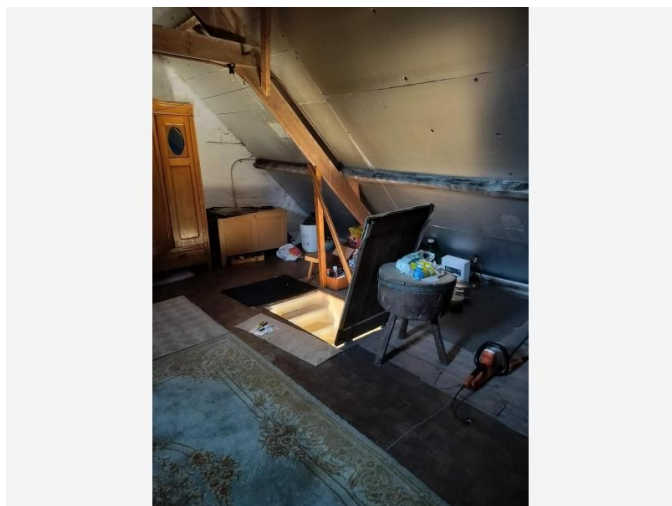
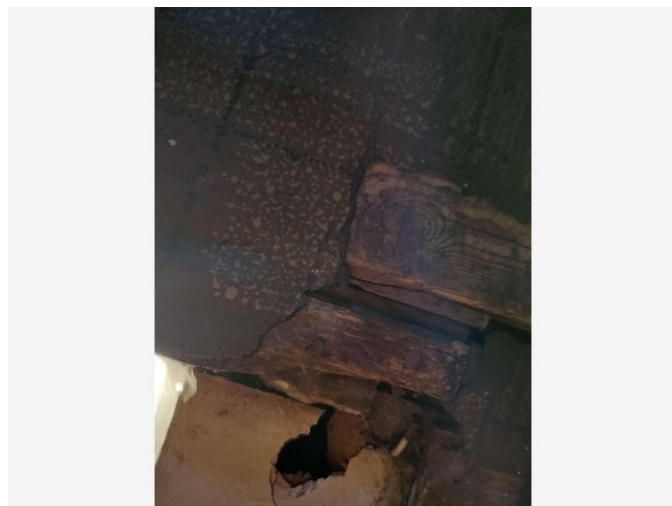
## Fiche 6: Vinyl zolder

Geen asbest

#	Type	Referentie	Resultaat
6.1	Puntmonster	mm03	Geen asbest
