Asbestinventarisatetest

Speystraat 12, 9921 Lievegem

Attestnummer : 20240728-000022.000

Uitgegeven op : 28.07.2024

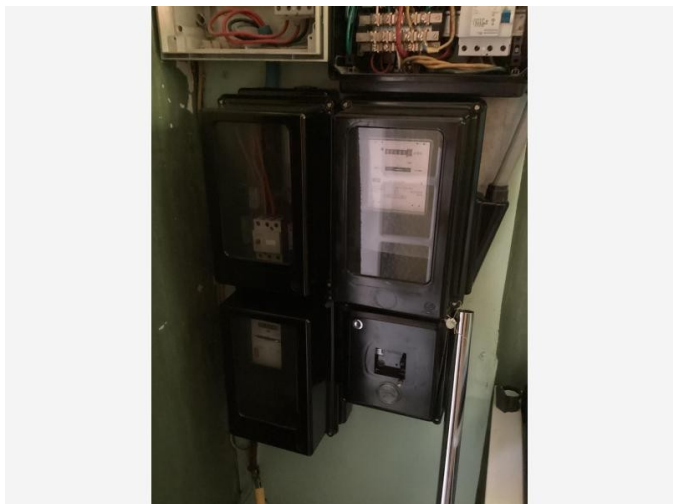
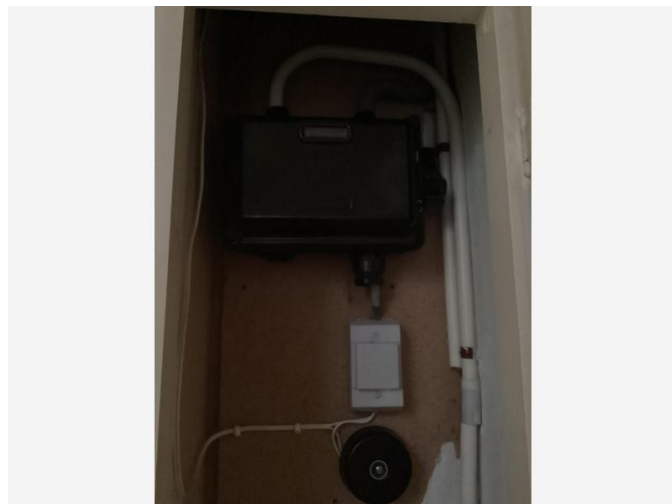
Het asbestmateriaal valt onder de mijlpaal van 2040.

Eindbeoordeling materiaalrisico	Laag materiaalrisico en/of verlaagde kans op vezelvrijgave
---------------------------------	--

Gebondenheid	Categorie 1: hechtgebonden in oorsprong
Asbestsoort (vezeltype)	Crocidoliet aanwezig
Asbestconcentratie	Laag (< 50%)
Afschermingsgraad van het gehele materiaal	Geheel of deels vrij aan de buitenlucht
Toestand van het materiaal	Onbeschadigd, niet verweerd

Beschrijving	Elektrische installatie
Omgeving	Binnen
Primaire drager	Communicatie en elektrische infrastructuur en uitrusting
Asbestmateriaal	Plaat, paneel, tablet - Type Bakeliet
Bindmiddel van asbestmateriaal	Kunststof of -hars
Gebondenheid op basis van bindmiddel	Hecht
Hoeveelheid (oppervlakte - dikte - aantal)	<ul style="list-style-type: none">• 1,00 m² - 1,00 cm - 1 stuk
Totaal volume	0,01 m ³
Eenvoudig bereikbaar	Ja
Bevestigingswijze	<ul style="list-style-type: none">• Verlijmd, ingegoten, versmeerd• Geschroefd
Identificatiemethode	Vaststelling zonder monsternamen
Destructieve handeling voor identificatie	Nee

- Zorg voor een veilig beheer. Vermijd het beschadigen van het asbestmateriaal. Controleer de toestand jaarlijks op wijzigingen.

- Eenvoudige handelingen: mag via doe-het-zelf of door werknemer(s) met opleidingsattest eenvoudige handelingen
De elektriciteitssteller mag enkel verwijderd worden door de netbeheerder.

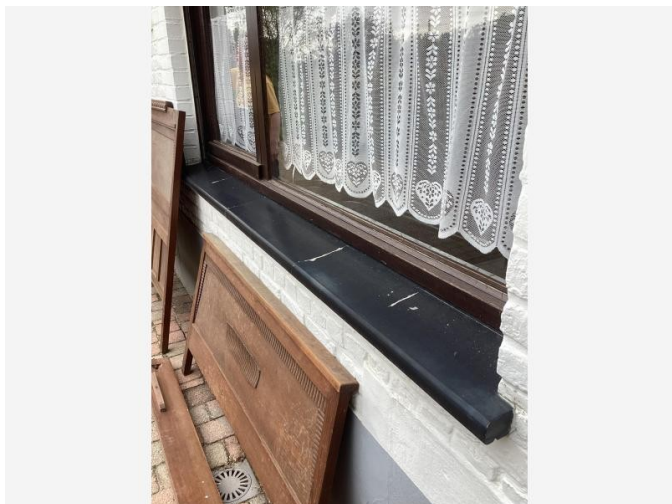
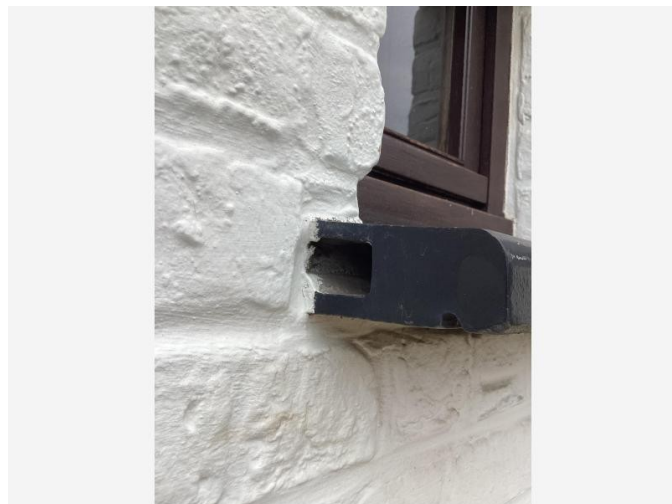
Het asbestmateriaal valt onder de mijlpaal van 2040.

Eindbeoordeling materiaalrisico	Zeer laag materiaalrisico en/of zeer lage kans op vezelvrijgave
---------------------------------	---

Gebondenheid	Categorie 1: hechtgebonden in oorsprong
Asbestsoort (vezeltype)	Alleen chrysotiel
Asbestconcentratie	Laag (< 50%)
Afschermingsgraad van het gehele materiaal	Geheel of deels vrij aan de buitenlucht
Toestand van het materiaal	Onbeschadigd, niet verweerd

Beschrijving	Vensterbanken keuken
Omgeving	Buiten
Primaire drager	Wandopening verticaal (raam, deur, ...)
Asbestmateriaal	Plaat, paneel, tablet - Type Massal
Bindmiddel van asbestmateriaal	Cement
Gebondenheid op basis van bindmiddel	Hecht
Hoeveelheid (oppervlakte - dikte - aantal)	<ul style="list-style-type: none">• 0,30 m² - 4,00 cm - 1 stuk
Totaal volume	0,012 m ³
Eenvoudig bereikbaar	Ja
Bevestigingswijze	<ul style="list-style-type: none">• Geklemd• Verlijmd, ingegoten, versmeerd
Identificatiemethode	Vaststelling zonder monsternamen
Destructieve handeling voor identificatie	Nee

- Zorg voor een veilig beheer. Vermijd het beschadigen van het asbestmateriaal. Controleer de toestand jaarlijks op wijzigingen.
- Verwijder dit asbestmateriaal zo snel mogelijk. Volg de toestand goed op.

- Eenvoudige handelingen: mag via doe-het-zelf of door werknemer(s) met opleidingsattest eenvoudige handelingen verwijderen de toepassing bij een renovatie

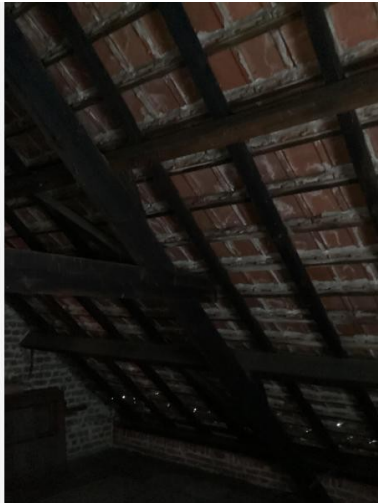
Geen van de schuine daken heeft een onderdak.

Identificatiemethode	Vaststelling & expertise (niet-asbestverdacht)
Primaire drager	Schuin dak
(Asbest)materiaal	Plaat, paneel, tablet - Type Menuiserite
Bindmiddel	Cement
Gebondenheid bindmiddel	Hecht

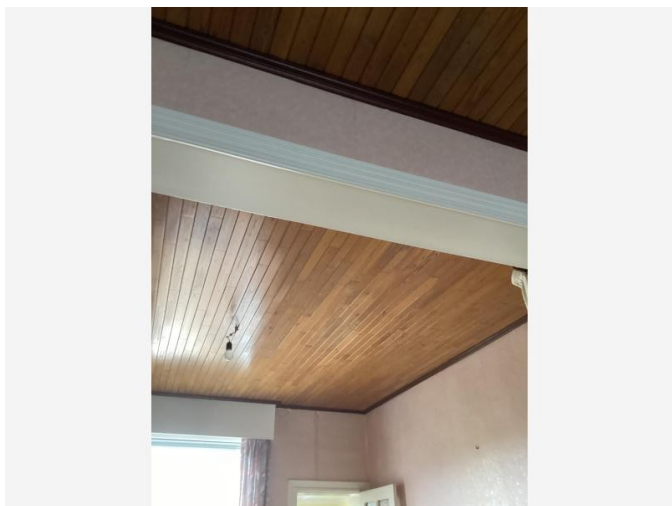
Plafonds in woonkamer, keuken, badkamer en slaapkamers zijn afgewerkt met houten en pvc latten.

Slaapkamers met plafondtegels.

Hierachter kan er mogelijk pleisterwerk aanwezig zijn.

Identificatiemethode	Redelijk vermoeden
Primaire drager	Plafond
(Asbest)materiaal	In-situ afwerkingslagen - Pleisterwerk (wand, plafond, ...)
Bindmiddel	Gips - kalk
Gebondenheid bindmiddel	Niet-hechtgebonden

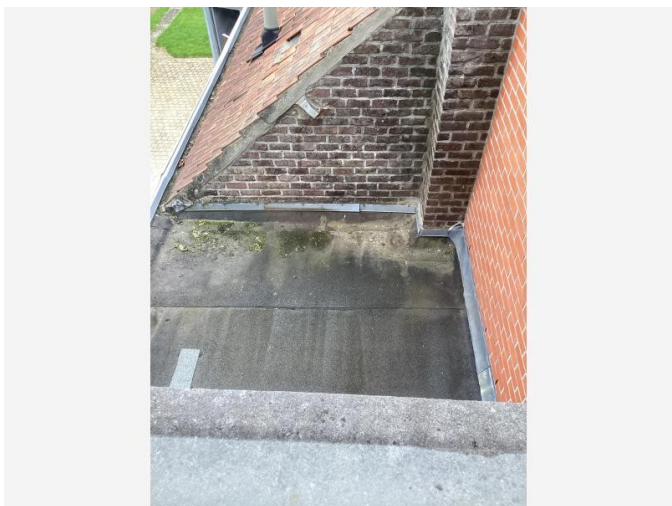
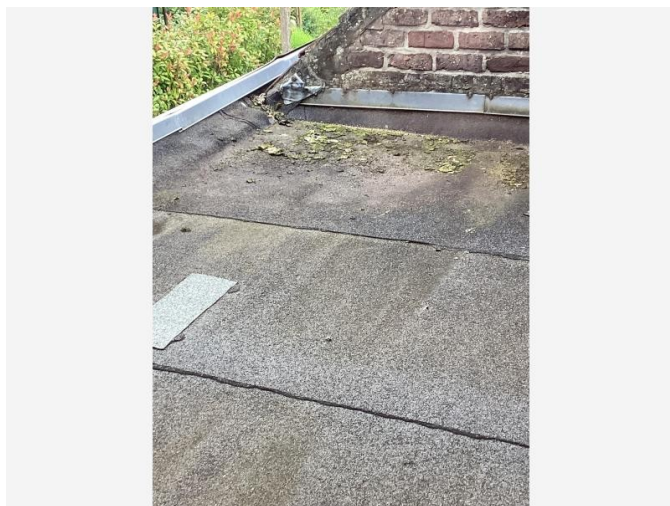
Fiche 5: Roofing

Geen asbest

#	Type	Referentie	Resultaat
5.1	Puntmonster	36825/03	Geen asbest

Beschrijving	Roofing
Omgeving	Buiten
Primaire drager	Plat dak
Bindmiddel van materiaal	Bitumen (roofing, teer, asfalt)
Gebondenheid op basis van bindmiddel	Hecht
Hoeveelheid (oppervlakte - aantal)	• 6,00 m ² - 1 stuk
Totale oppervlakte	6,00 m ²
Identificatiemethode	Vaststelling met monsternamen
Destructieve handeling voor identificatie	Nee

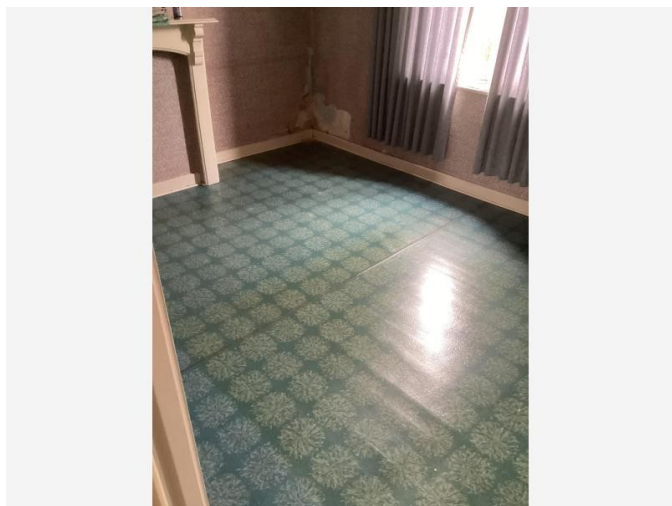
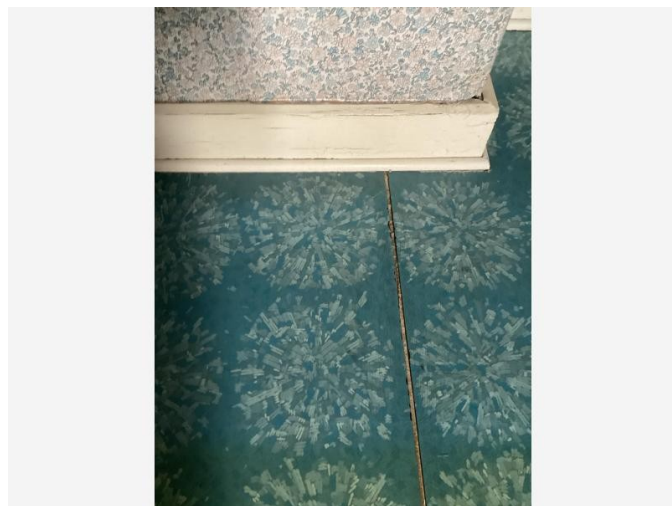
Geen asbest

#	Type	Referentie	Resultaat
6.1	Puntmonster	36825/04	Geen asbest

Beschrijving	Vloerzeil slaapkamer achteraan + zolder
Omgeving	Binnen
Primaire drager	Vloer
Bindmiddel van materiaal	Kunststof of -hars
Gebondenheid op basis van bindmiddel	Hecht
Hoeveelheid (oppervlakte - aantal)	• 15,00 m ² - 1 stuk
Totale oppervlakte	15,00 m ²
Identificatiemethode	Vaststelling met monsternamen
Destructieve handeling voor identificatie	Nee

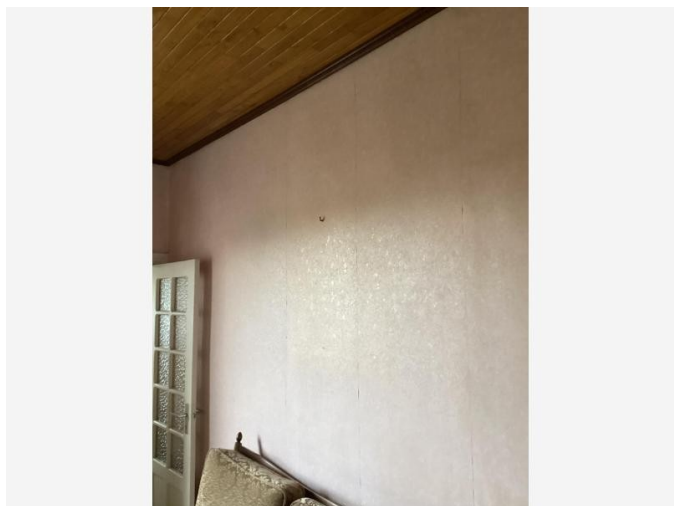
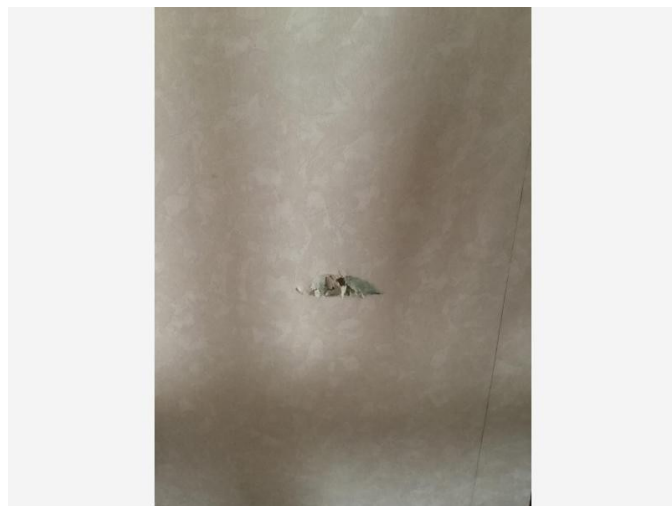
Geen asbest

#	Type	Referentie	Resultaat
7.1	Mengmonster	36825/01	Geen asbest

Beschrijving	Pleisterwerk
Omgeving	Binnen
Primaire drager	Binnenwand
Bindmiddel van materiaal	Gips - kalk
Gebondenheid op basis van bindmiddel	Niet-hechtgebonden
Hoeveelheid (oppervlakte - dikte - aantal)	• 175,00 m ² - 1,00 cm - 1 stuk
Totaal volume	1,75 m ³
Identificatiemethode	Vaststelling met monstername
Destructieve handeling voor identificatie	Nee
Opmerking	Stalen genomen in leefruimte (geen centrale verwarming, dus in principe ook stookplaats door aanwezigheid van decentrale verwarmingstoestellen), Traphal, geen stalen in natte ruimten aangezien die allen afgewerkt werden met gipskarton.

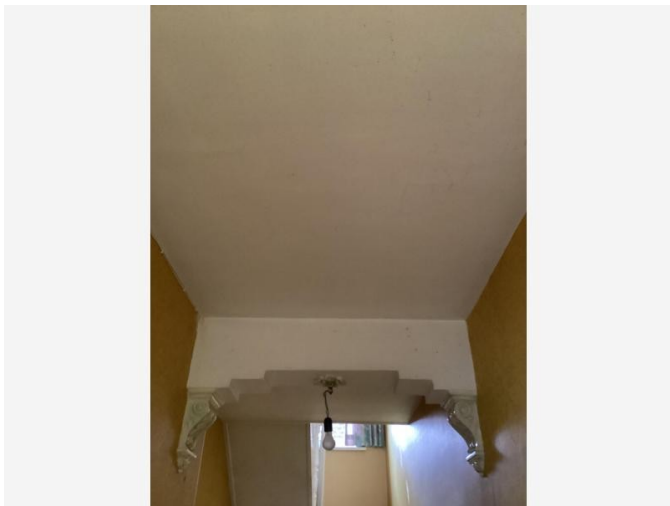
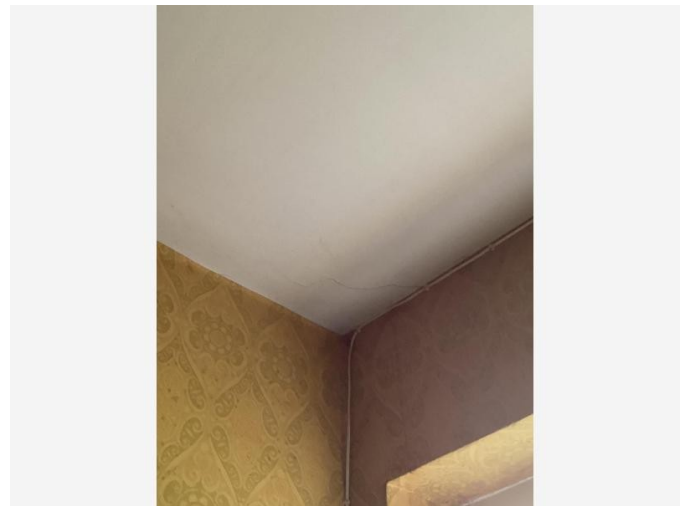
Fiche 8: Pleisterwerk plafond

Geen asbest

#	Type	Referentie	Resultaat
8.1	Mengmonster	36825/02	Geen asbest

Beschrijving	Pleisterwerk plafond
Omgeving	Binnen
Primaire drager	Plafond
Bindmiddel van materiaal	Gips - kalk
Gebondenheid op basis van bindmiddel	Niet-hechtgebonden
Hoeveelheid (oppervlakte - dikte - aantal)	• 10,00 m ² - 1,00 cm - 1 stuk
Totaal volume	0,10 m ³
Identificatiemethode	Vaststelling met monstername
Destructieve handeling voor identificatie	Nee
