Asbestinventarisatetest

Astene-Lindenstraat 9, 9800 Deinze

Attestnummer : 20240405-000259.000

Uitgegeven op : 05.04.2024

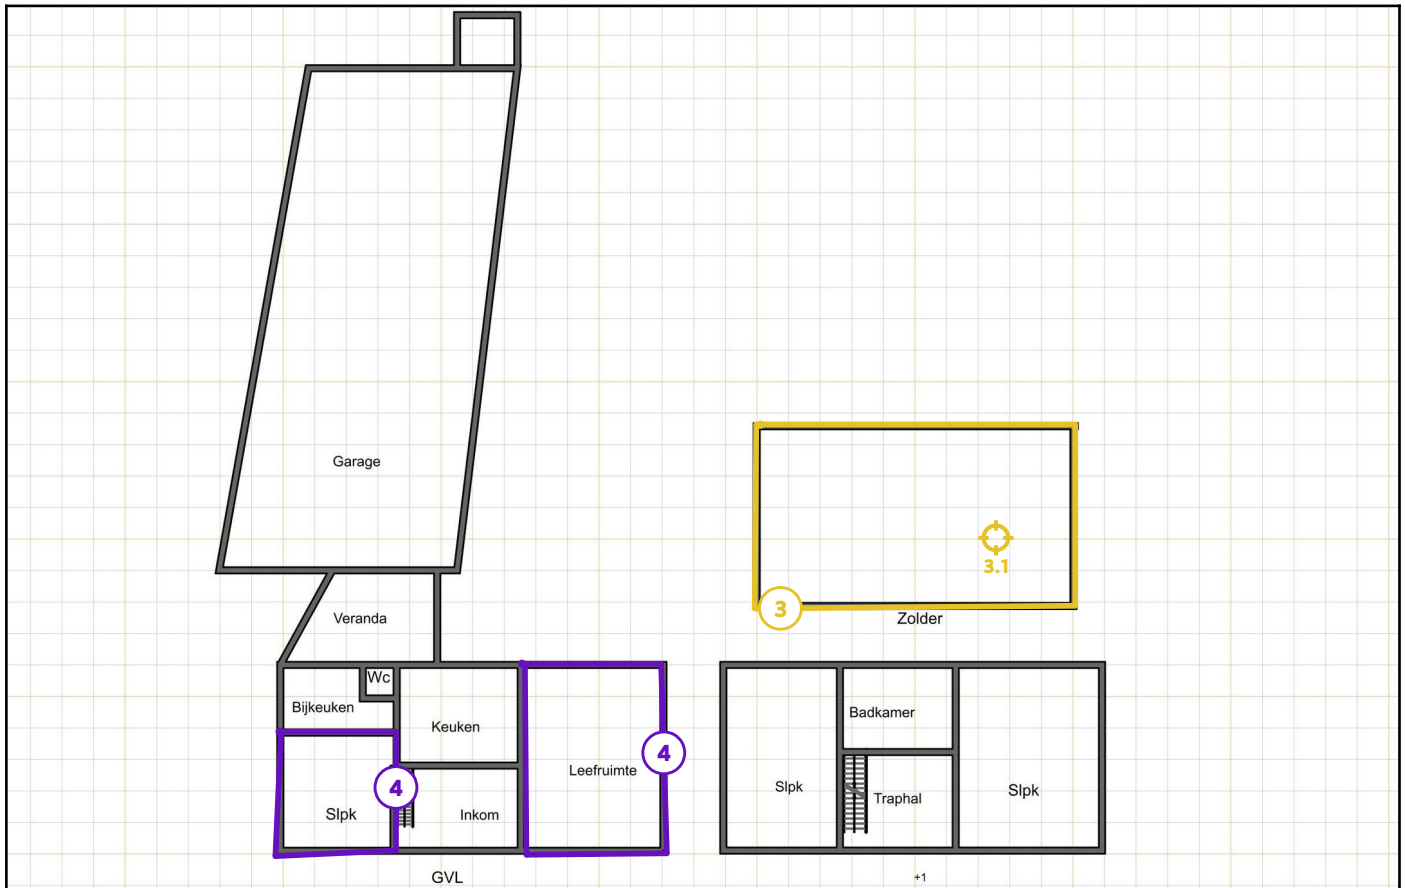
Plan 1.1: schema woning

Beschrijving	Type	Actie
3. Onderdak asbesthoudend	Asbestmateriaal	Zorgvuldig beheren
3.1 Code: 005	Puntmonster	-
4. Plafonds: Lambrisering / beplatingen	Advies	-

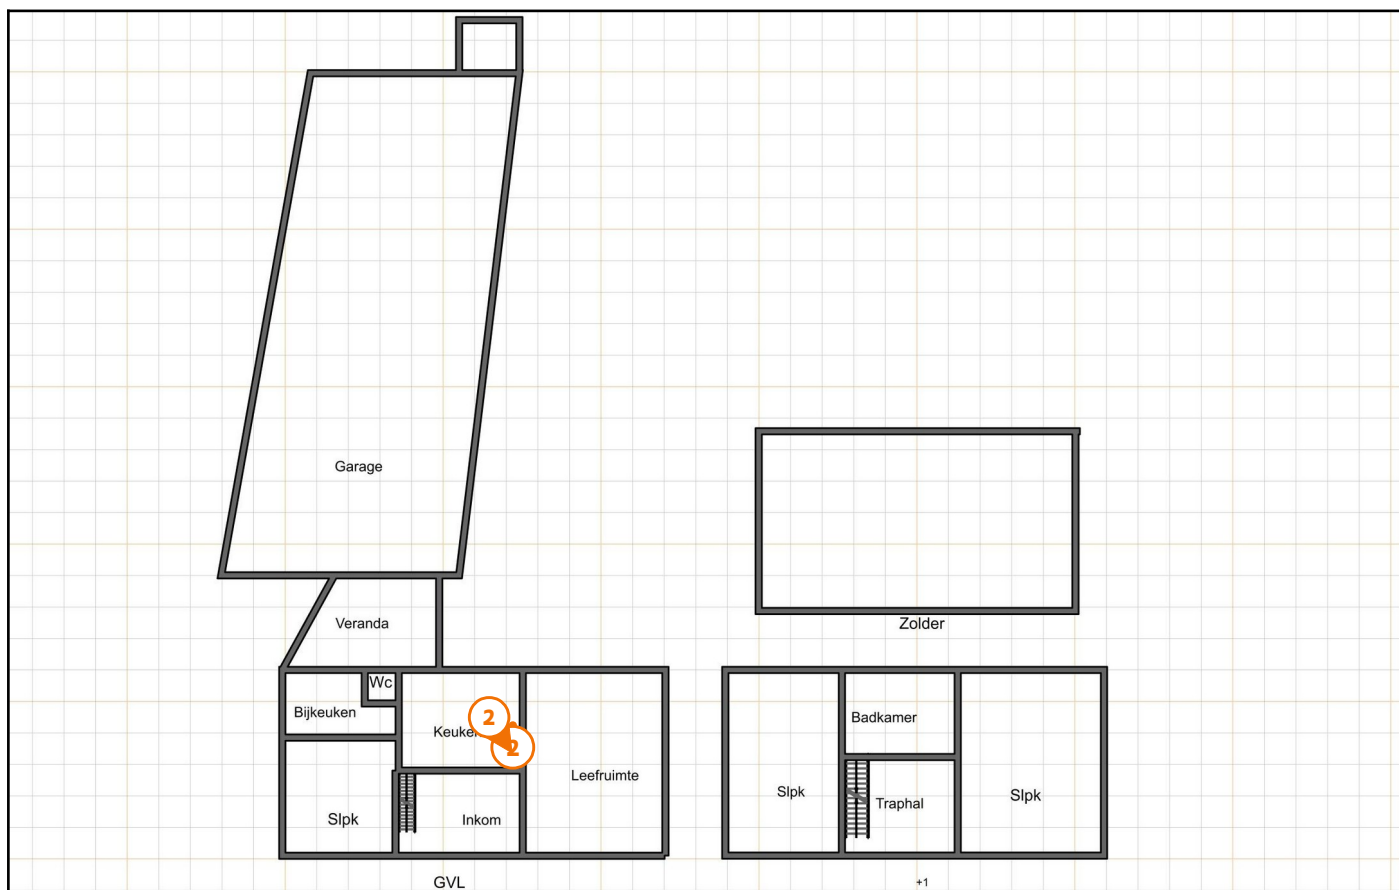
Plan 1.2: schema woning

Beschrijving	Type	Actie
2. Uitrusting: koord kachel.	Asbestmateriaal	Verwijderen

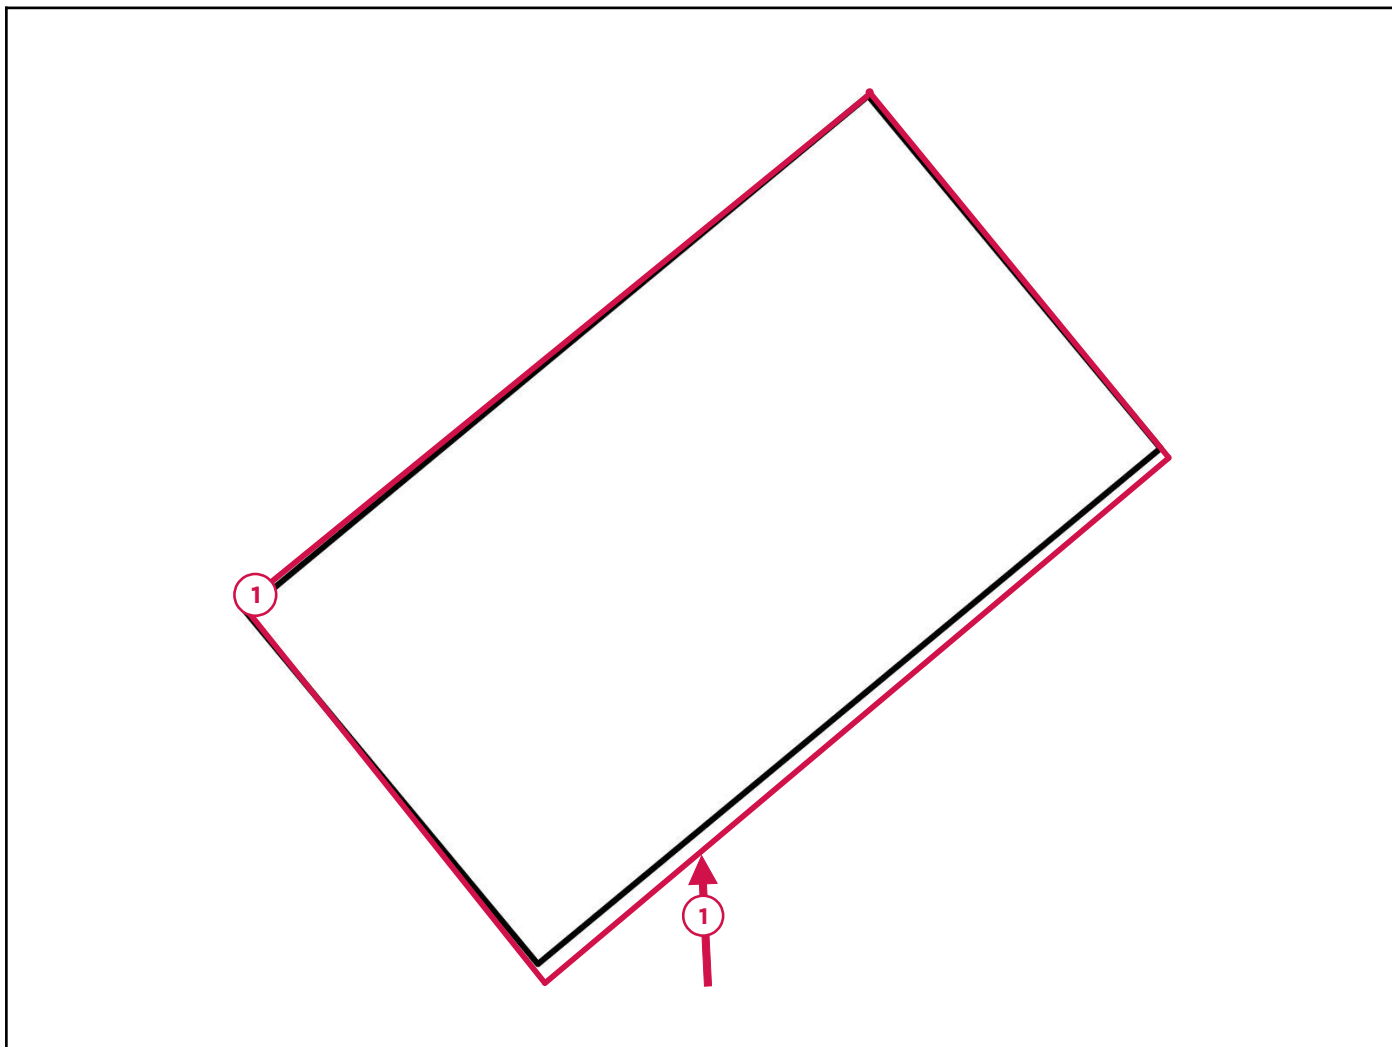
Plan 2.1: Bijgebouw plan

Beschrijving	Type	Actie
1. Dak: golfplaten	Asbestmateriaal	Dringend verwijderen

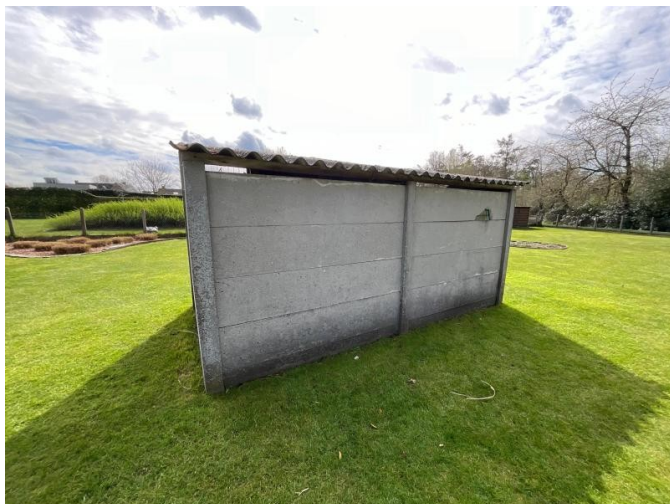
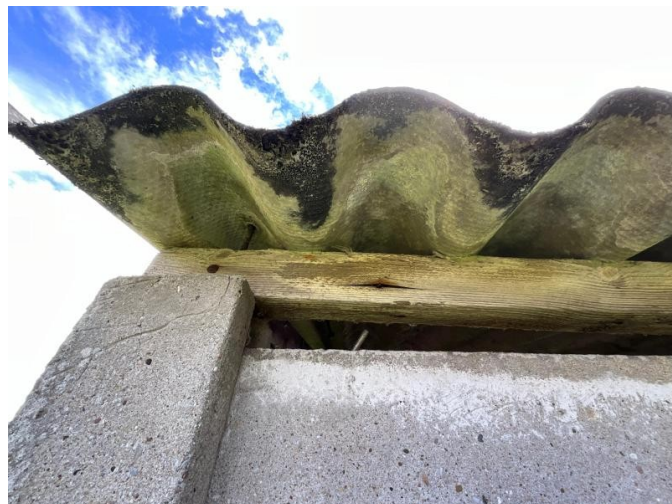
Overzichtsfoto

Detailfoto

Eindbeoordeling materiaalrisico	Hoog materiaalrisico en/of hoge kans op vezelvrijgave
---------------------------------	-------------------------------------------------------

Gebondenheid	Categorie 1: hechtgebonden in oorsprong
Asbestsoort (vezeltype)	Crocidoliet aanwezig
Asbestconcentratie	Laag (< 50%)
Afschermingsgraad van het gehele materiaal	Geheel of deels (ook) vrij aan de binnenlucht
Toestand van het materiaal	Matig beschadigd, matig verweerd

Beschrijving	Dak: golfplaten
Omgeving	Grenst aan binnen- en buitenlucht
Primaire drager	Schuin dak
Asbestmateriaal	Dak- en gevelbekleding - Golfplaat
Bindmiddel van asbestmateriaal	Cement

Dringend verwijderen

- Verwijder dit asbestmateriaal zo snel mogelijk. Volg de toestand goed op.

- Eenvoudige handelingen: mag via doe-het-zelf of door werknemer(s) met opleidingsattest eenvoudige handelingen
Bij verwijderen: met zorg behandelen. Draag bij voorkeur een beschermend wegwerppak en minstens een mondkapje en handschoenen dragen. Vermijd stofvorming door het asbestmateriaal te bevochtigen of op voorhand te fixeren en gebruik geen mechanische werktuigen zoals slijpschijven en boormachines bij het demonteren aangezien dit asbestvezelhoudend stof veroorzaakt.

Ingeval het niet kan losgeschroefd worden, mag dit enkel door een erkende asbestverwijderaar worden gedemonteerd.

Het is absoluut verboden om dit dak te reinigen met een hogedrukreiniger of met schuurborstels.

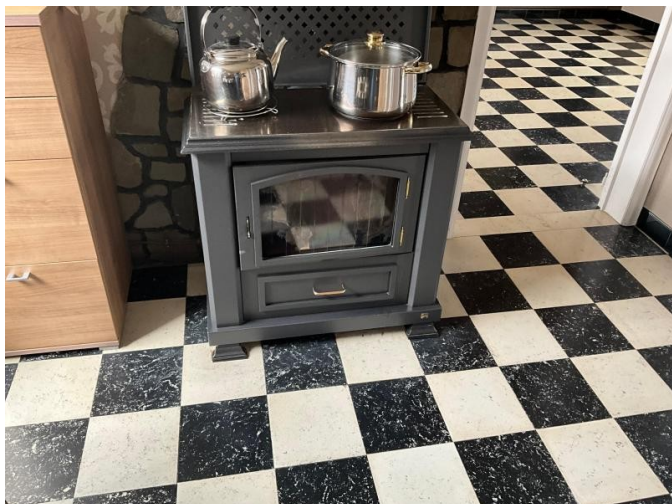
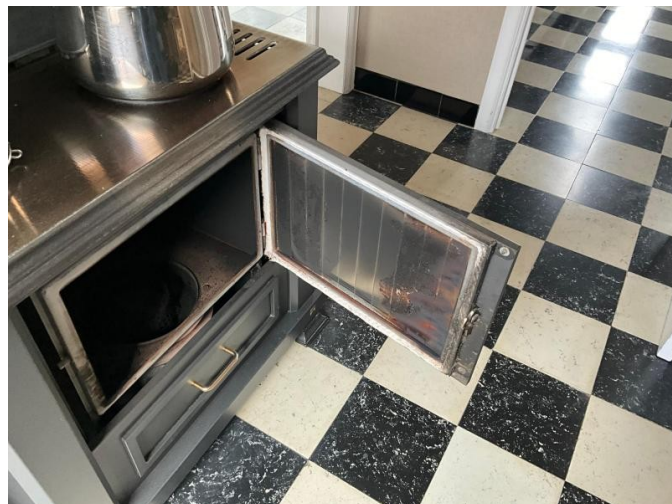
Overzichtsfoto

Detailfoto

Eindbeoordeling materiaalrisico	Zeer laag materiaalrisico en/of zeer lage kans op vezelvrijgave
---------------------------------	-----------------------------------------------------------------

Gebondenheid	Categorie 3: niet-hechtgebonden met weinig of geen matrix
Asbestsoort (vezeltype)	Alleen chrysotiel
Asbestconcentratie	Hoog ($\geq 50\%$)
Afschermingsgraad van het gehele materiaal	Stootvaste afscherming of omkasting
Toestand van het materiaal	Licht beschadigd, licht verweerd. Intact materiaal type Pical – asbestboard of categorie III 'gebondenheid'

Beschrijving	Uitrusting: koord kachel.
Omgeving	Binnen
Primaire drager	Ruimteverwarming
Asbestmateriaal	Koord, lint, band, strip
Bindmiddel van asbestmateriaal	Weinig of geen bindmiddel (textiel, bevloking, ...)
Gebondenheid op basis van bindmiddel	Niet-hechtgebonden
Hoeveelheid (lengte - omtrek - aantal)	<ul style="list-style-type: none">4,00 m - 3,00 cm - 1 stuk
Totale oppervlakte	0,12 m ²
Eenvoudig bereikbaar	Ja
Bevestigingswijze	<ul style="list-style-type: none">Geklemd
Identificatiemethode	Vaststelling zonder monsternamen

Verwijderen

- Verwijder dit asbestmateriaal zo snel mogelijk. Volg de toestand goed op.

- Eenvoudige handelingen: mag via doe-het-zelf of door werknemer(s) met opleidingsattest eenvoudige handelingen
Indien u dit zelf verwijdert: informeer u op voorhand bij een erkende inzamelaar van asbestafval te brengen aangezien deze asbest toepassing niet naar het recyclagepark mag worden gebracht. De lijst van erkende inzamelaars vindt u terug op de website van www.ovam.vlaanderen.be

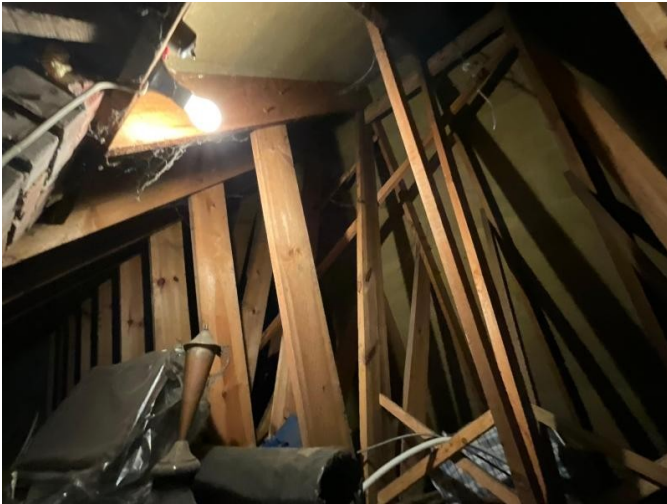
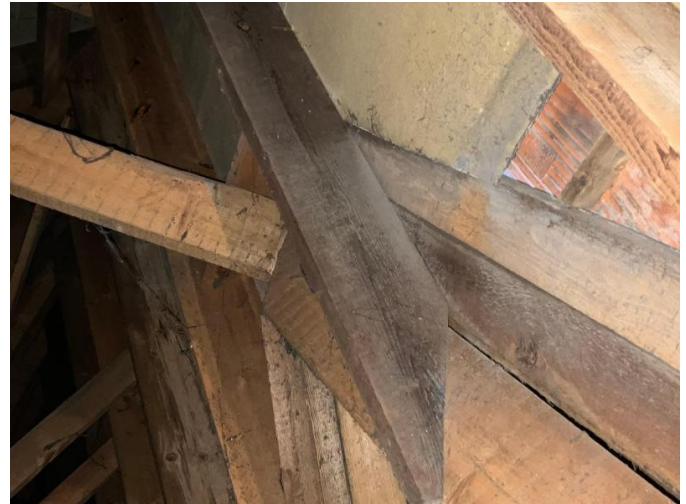
Overzichtsfoto

Detailfoto

Eindbeoordeling materiaalrisico	Laag materiaalrisico en/of verlaagde kans op vezelvrijgave
---------------------------------	------------------------------------------------------------

Gebondenheid	Categorie 1: hechtgebonden in oorsprong
Asbestsoort (vezeltype)	Alleen chrysotiel
Asbestconcentratie	Laag (< 50%)
Afschermingsgraad van het gehele materiaal	Geheel of deels (ook) vrij aan de binnenlucht
Toestand van het materiaal	Licht beschadigd, licht verweerd. Intact materiaal type Pical – asbestboard of categorie III 'gebondenheid'

#	Type	Referentie	Resultaat
3.1	Puntmonster	005	Chrysotiel

Beschrijving	Onderdak asbesthoudend
Omgeving	Binnen
Primaire drager	Schuin dak
Asbestmateriaal	Plaat, paneel, tablet - Type Menuiserite
Bindmiddel van asbestmateriaal	Cement
Gebondenheid op basis van bindmiddel	Hecht
Hoeveelheid (oppervlakte - dikte - aantal)	• 100,00 m ² - 0,50 cm - 1 stuk
Totaal volume	0,50 m ³
Eenvoudig bereikbaar	Ja
Bevestigingswijze	• Genageld, geniet
Identificatiemethode	Vaststelling met monstername
Destructieve handeling voor identificatie	Nee

Zorgvuldig beheren

- Zorg voor een veilig beheer en verwijder dit asbestmateriaal wanneer het bij werken eenvoudig bereikbaar wordt. Controleer de toestand jaarlijks op wijzigingen.

- Eenvoudige handelingen: mag via doe-het-zelf of door werknemer(s) met opleidingsattest eenvoudige handelingen
Indien u dit als doe-het-zelver zelf wenst te verwijderen dient u de nodige voorzorgsmaatregelen te nemen:

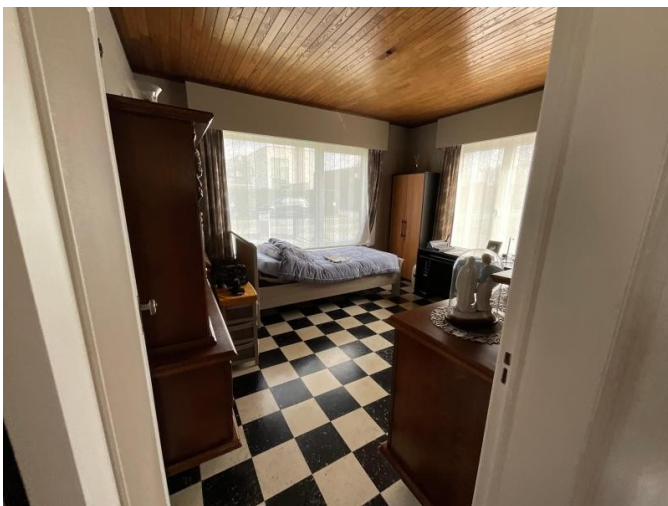
Vrije foto

Verskillende plafonds bestaan uit beplating en/of lambriseringen. Binnen het kader van een niet-destructief onderzoek konden de achterliggende lagen niet worden geanalyseerd. Enkel door deze te verwijderen of door een destructief onderzoek kunnen de achterliggende lagen geanalyseerd worden. Bij vernieuwing van deze binnenschil wordt aanbevolen om nieuw monsternamen te laten nemen.

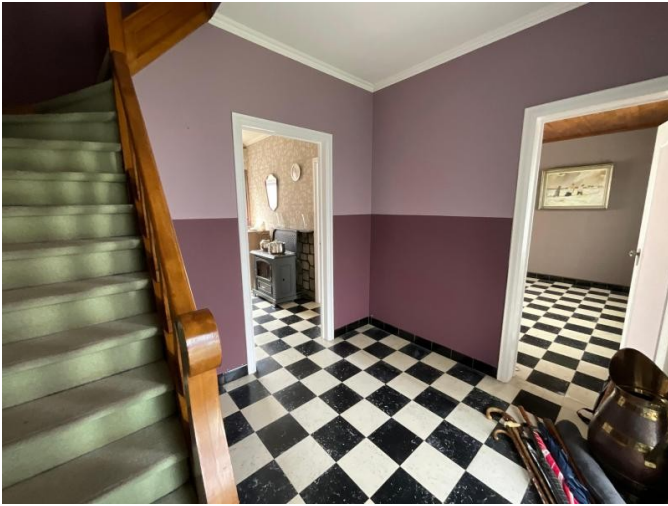
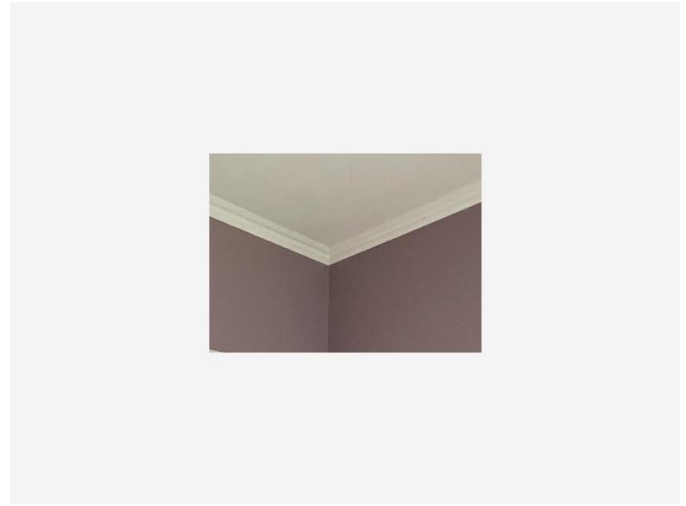
Fiche 5: Plafonds: pleisterwerk

Geen asbest

#	Type	Referentie	Resultaat
5.1	Mengmonster	002	Geen asbest

Beschrijving	Plafonds: pleisterwerk
Omgeving	Binnen
Primaire drager	Plafond
Bindmiddel van materiaal	Gips - kalk

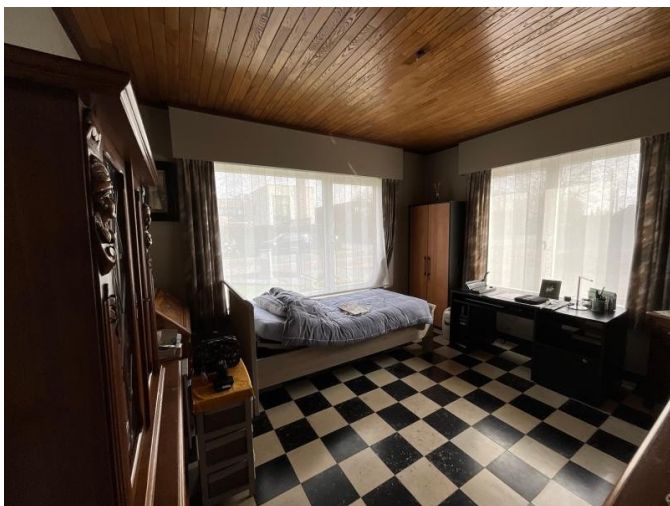
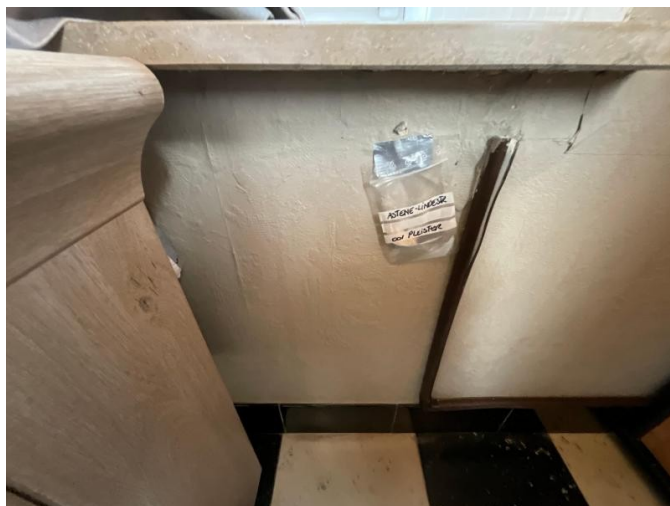
Fiche 6: Wanden: pleisterwerk.

Geen asbest

#	Type	Referentie	Resultaat
6.1	Mengmonster	001	Geen asbest

Beschrijving	Wanden: pleisterwerk.
Omgeving	Binnen
Primaire drager	Binnenwand
Bindmiddel van materiaal	Gips - kalk
