Asbestinventarisatetest

Eeksken 15, 9940 Evergem

Attestnummer : 20241124-000046.001

Niet-asbestveilig

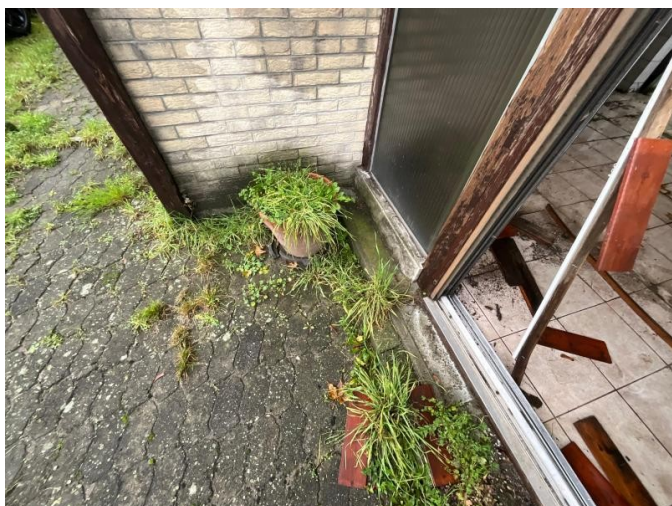
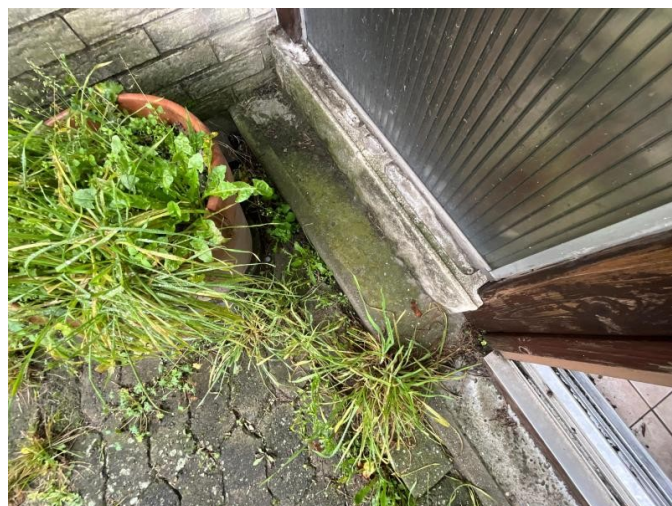
Het asbestmateriaal valt onder de mijlpaal van 2040.

Dringend verwijderen

Eindbeoordeling materiaalrisico	Hoog materiaalrisico en/of hoge kans op vezelvrijgave
---------------------------------	---

Gebondenheid	Categorie 1: hechtgebonden in oorsprong
Asbestsoort (vezeltype)	Crocidoliet aanwezig
Asbestconcentratie	Laag (< 50%)
Afschermingsgraad van het gehele materiaal	Geheel of deels (ook) vrij aan binnenluchtstromen
Toestand van het materiaal	Matig beschadigd, matig verweerd

Beschrijving	504. Uitrusting: verloren bekisting buiten.
Omgeving	Buiten
Primaire drager	Vloer
Asbestmateriaal	Plaat, paneel, tablet - Hol
Bindmiddel van asbestmateriaal	Cement
Gebondenheid op basis van bindmiddel	Hecht
Hoeveelheid (oppervlakte - dikte - aantal)	• 0,50 m ² - 3,00 cm - 1 stuk
Totaal volume	0,015 m ³
Eenvoudig bereikbaar	Ja
Bevestigingswijze	• Verlijmd, ingegoten, versmeerd
Identificatiemethode	Vaststelling zonder monstername
Destructieve handeling voor identificatie	Nee

- Verwijder dit asbestmateriaal zo snel mogelijk. Volg de toestand goed op.

- Couveuzesak (erkend asbestverwijderaar)

De bekisting dient machinaal te worden verwijderd van de toepassing: het asbesthoudend cement zal verbrossen waardoor asbestvezels vrijkomen. Om geen asbestcontaminatie rond het gebouw te veroorzaken dient dit via de couveuzesakmethode verwijderd worden.

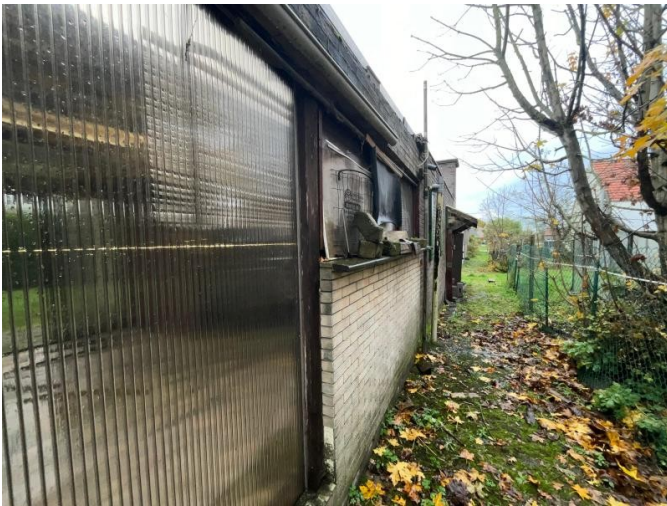
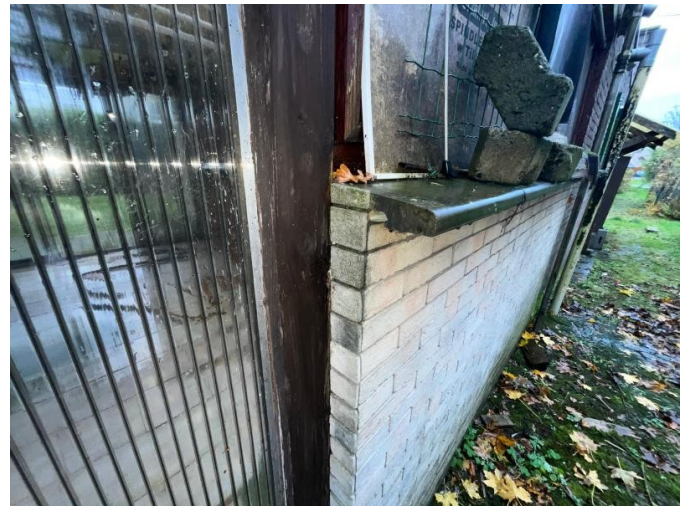
Het asbestmateriaal valt onder de mijlpaal van 2040.

Verwijderen

Eindbeoordeling materiaalrisico	Verhoogd materiaalrisico en/of verhoogde kans op vezelvrijgave
---------------------------------	--

Gebondenheid	Categorie 1: hechtgebonden in oorsprong
Asbestsoort (vezeltype)	Crocidoliet aanwezig
Asbestconcentratie	Laag (< 50%)
Afschermingsgraad van het gehele materiaal	Geheel of deels vrij aan de buitenlucht
Toestand van het materiaal	Matig beschadigd, matig verweerd

Beschrijving	804. Schrijnwerk: Raamdorpels.
Omgeving	Buiten
Primaire drager	Wandopening verticaal (raam, deur, ...)
Asbestmateriaal	Plaat, paneel, tablet - Hol
Bindmiddel van asbestmateriaal	Cement
Gebondenheid op basis van bindmiddel	Hecht
Hoeveelheid (oppervlakte - dikte - aantal)	• 0,50 m ² - 3,00 cm - 1 stuk
Totaal volume	0,015 m ³
Eenvoudig bereikbaar	Ja
Bevestigingswijze	• Geklemd
Identificatiemethode	Vaststelling zonder monstername
Destructieve handeling voor identificatie	Nee

- Verwijder dit asbestmateriaal zo snel mogelijk. Volg de toestand goed op.

- Eenvoudige handelingen: mag via doe-het-zelf of door werknemer(s) met opleidingsattest eenvoudige handelingen
Indien u dit als doe-het-zelver zelf wenst te verwijderen dient u de nodige voorzorgsmaatregelen te nemen:

Gebruik geen mechanische werktuigen zoals slijpschijven en boormachines bij het demonteren aangezien dit asbesthoudend stof veroorzaakt.

Indien u dit door een aannemer wenst te laten verwijderen, kan dit door elke aannemer worden uitgevoerd die een opleiding type eenvoudige handelingen heeft gevolgd.

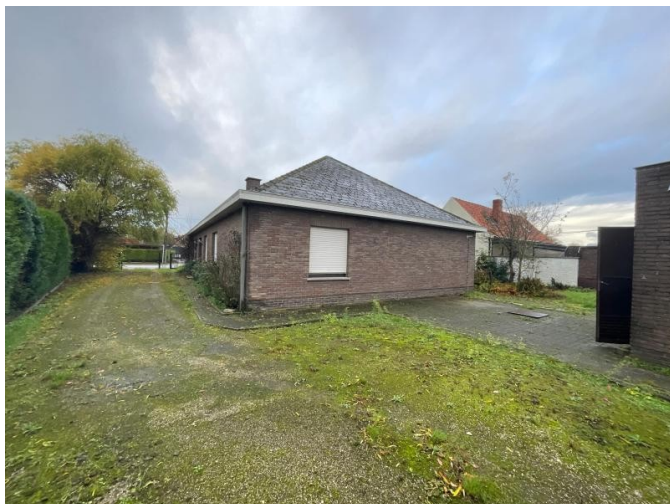
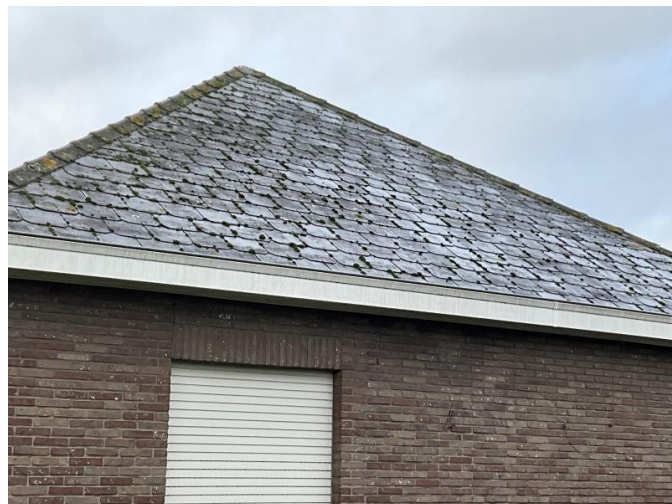
Het asbestmateriaal valt onder de mijlpaal van 2034.

[Verwijderen](#)

Eindbeoordeling materiaalrisico	Verhoogd materiaalrisico en/of verhoogde kans op vezelvrijgave
---------------------------------	--

Gebondenheid	Categorie 1: hechtgebonden in oorsprong
Asbestsoort (vezeltype)	Crocidoliet aanwezig
Asbestconcentratie	Laag (< 50%)
Afschermingsgraad van het gehele materiaal	Geheel of deels vrij aan de buitenlucht
Toestand van het materiaal	Matig beschadigd, matig verweerd

Beschrijving	901. Dak: leien.
Omgeving	Buiten
Primaire drager	Schuin dak
Asbestmateriaal	Dak- en gevelbekleding - Lei, shingle
Bindmiddel van asbestmateriaal	Cement
Gebondenheid op basis van bindmiddel	Hecht
Hoeveelheid (oppervlakte - aantal)	<ul style="list-style-type: none">• 300,00 m² - 1 stuk
Totale oppervlakte	300,00 m ²
Eenvoudig bereikbaar	Ja
Bevestigingswijze	<ul style="list-style-type: none">• Geschroefd
Identificatiemethode	Vaststelling zonder monstername
Destructieve handeling voor identificatie	Nee
Opmerking	De hoeveelheid is indicatief.

- Verwijder dit asbestmateriaal zo snel mogelijk. Volg de toestand goed op.
- Hemelwater dat afspoelt van asbestcement daken of gevels kan asbestdeeltjes bevatten. Gebruik het enkel voor gesloten circuits (bv. spoelen toiletten). Reinig na het vervangen van het dak of de gevel de dakgoten en regenwaterput of -ton om asbesthoudend sediment of slib te verwijderen

- Eenvoudige handelingen: mag via doe-het-zelf of door werknemer(s) met opleidingsattest eenvoudige handelingen
Indien u dit als doe-het-zelver zelf wenst te verwijderen dient u de nodige voorzorgsmaatregelen te nemen:
Informeer u op voorhand bij uw plaatselijk recyclagepark welke maatregelen u kunt treffen voor een veilig transport en afgave of ophaling van de asbesttoepassing. Vaak hebben recyclageparken specifieke zakken en beschermkledij ter beschikking.

Het is absoluut verboden om dit dak te reinigen met een hogedrukreiniger of met schuurborstels.

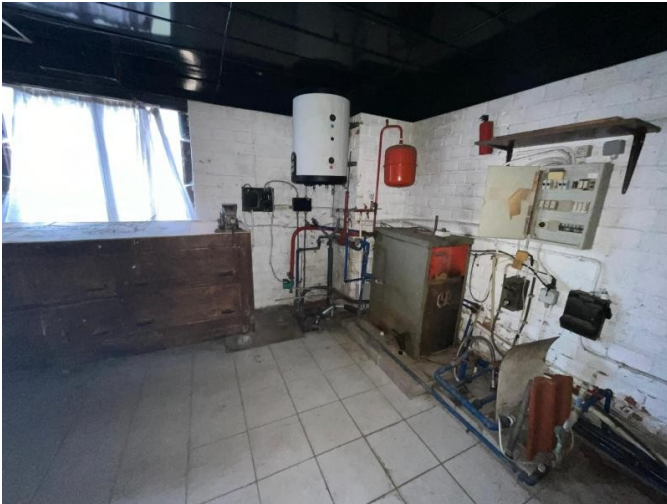
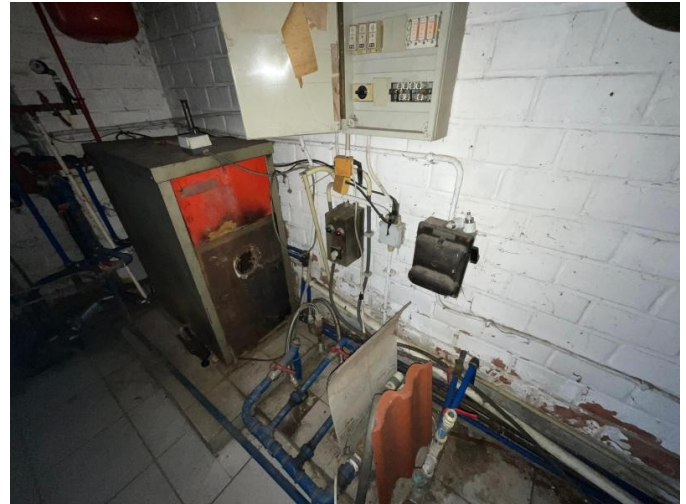
Het asbestmateriaal valt onder de mijlpaal van 2040.

Verwijderen

Eindbeoordeling materiaalrisico	Verhoogd materiaalrisico en/of verhoogde kans op vezelvrijgave
---------------------------------	--

Gebondenheid	Categorie 1: hechtgebonden in oorsprong
Asbestsoort (vezeltype)	Crocidoliet aanwezig
Asbestconcentratie	Laag (< 50%)
Afschermingsgraad van het gehele materiaal	Geheel of deels (ook) vrij aan binnenluchtstromen
Toestand van het materiaal	Licht beschadigd, licht verweerd. Intact calciumsilicaatmateriaal of categorie III 'gebondenheid'

Beschrijving	502. Uitrusting: bakeliet electra.
Omgeving	Binnen
Primaire drager	Binnenwand
Asbestmateriaal	Plaat, paneel, tablet - Type Bakeliet
Bindmiddel van asbestmateriaal	Kunststof of -hars
Gebondenheid op basis van bindmiddel	Hecht
Hoeveelheid (oppervlakte - dikte - aantal)	<ul style="list-style-type: none">• 0,20 m² - 2,00 cm - 1 stuk
Totaal volume	0,004 m ³
Eenvoudig bereikbaar	Ja
Bevestigingswijze	<ul style="list-style-type: none">• Geschroefd
Identificatiemethode	Vaststelling zonder monstername
Destructieve handeling voor identificatie	Nee
Opmerking	Alle electra van hetzelfde type afgebeeld op de foto vallen onder deze brondfiche en worden niet afzonderlijk aangeduid op het plan.

- Verwijder dit asbestmateriaal zo snel mogelijk. Volg de toestand goed op.

- Eenvoudige handelingen: mag via doe-het-zelf of door werknemer(s) met opleidingsattest eenvoudige handelingen
Indien u dit als doe-het-zelver zelf wenst te verwijderen dient u de nodige voorzorgsmaatregelen te nemen:

Indien dit door een vakman wordt vervangen, dient de vakman op het asbesthoudend karakter van deze type electra te worden geduïd.

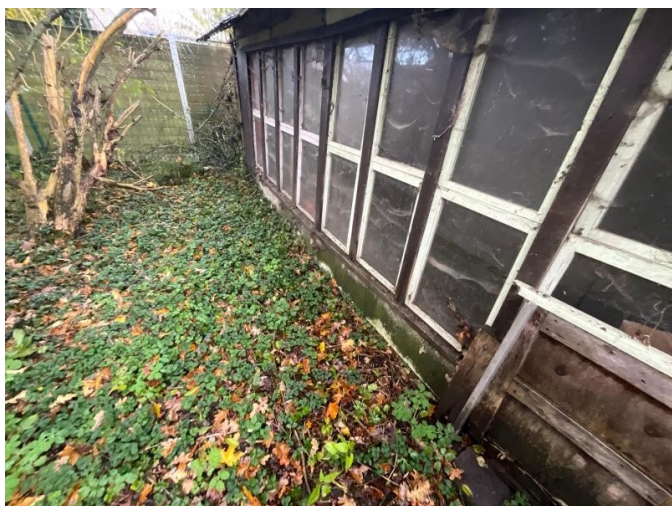
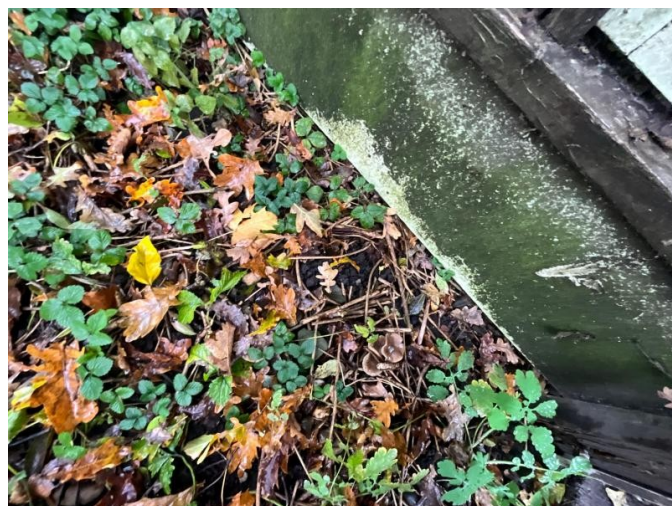
Het asbestmateriaal valt onder de mijlpaal van 2040.

Verwijderen

Eindbeoordeling materiaalrisico	Verhoogd materiaalrisico en/of verhoogde kans op vezelvrijgave
---------------------------------	--

Gebondenheid	Categorie 1: hechtgebonden in oorsprong
Asbestsoort (vezeltype)	Crocidoliet aanwezig
Asbestconcentratie	Laag (< 50%)
Afschermingsgraad van het gehele materiaal	Geheel of deels vrij aan de buitenlucht
Toestand van het materiaal	Matig beschadigd, matig verweerd

Beschrijving	102. Wanden: Asbesthoudende beplating.
Omgeving	Binnen
Primaire drager	Binnenwand
Asbestmateriaal	Plaat, paneel, tablet - Type Menuiserite
Bindmiddel van asbestmateriaal	Cement
Gebondenheid op basis van bindmiddel	Hecht
Hoeveelheid (oppervlakte - dikte - aantal)	• 6,00 m ² - 0,50 cm - 1 stuk
Totaal volume	0,03 m ³
Eenvoudig bereikbaar	Ja
Bevestigingswijze	• Geschroefd
Identificatiemethode	Vaststelling zonder monstername
Destructieve handeling voor identificatie	Nee
Opmerking	<p>De hoeveelheid is indicatief.</p> <p>Door de verweerbaarheid en de mosvorming kon niet gezien worden tot waar de asbestverdachte beplating liep. Gelieve dit bij sloop of renovatie verder op te volgen.</p>

- Verwijder dit asbestmateriaal zo snel mogelijk. Volg de toestand goed op.

- Eenvoudige handelingen: mag via doe-het-zelf of door werknemer(s) met opleidingsattest eenvoudige handelingen
Enkel de gevezen beplating kan als doe-het-zelver verwijderd worden.

- Hermetische zone (erkend asbestverwijderaar)
Verlijmdde beplatingen mogen niet door een doe-het-zelver worden verwijderd. Dit zelf verwijderen houdt een te groot risico in voor de eigen gezondheid en voor contaminatie van de gehele woning en van de omgeving en mag enkel uitgevoerd worden door een erkende asbestverwijderaar.

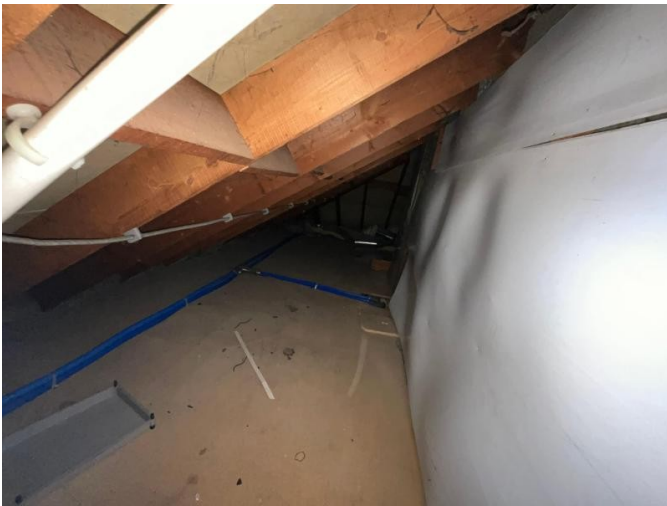
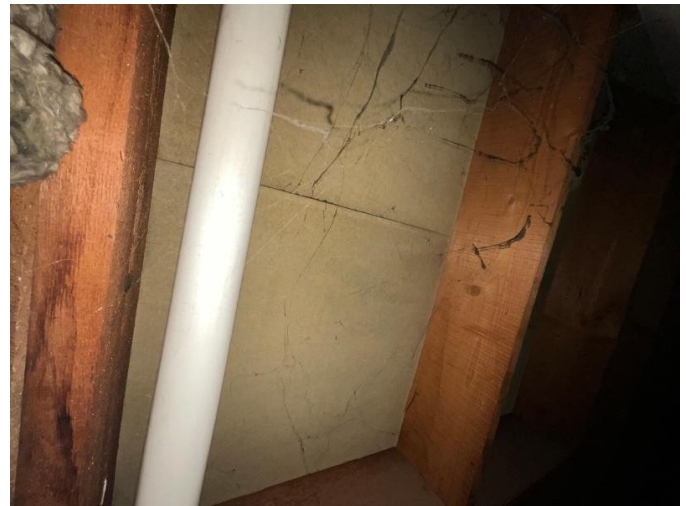
Het asbestmateriaal valt onder de mijlpaal van 2040.

Verwijderen

Eindbeoordeling materiaalrisico	Verhoogd materiaalrisico en/of verhoogde kans op vezelvrijgave
---------------------------------	--

Gebondenheid	Categorie 1: hechtgebonden in oorsprong
Asbestsoort (vezeltype)	Crocidoliet aanwezig
Asbestconcentratie	Laag (< 50%)
Afschermingsgraad van het gehele materiaal	Geheel of deels (ook) vrij aan de binnenlucht
Toestand van het materiaal	Licht beschadigd, licht verweerd. Intact calciumsilicaatmateriaal of categorie III 'gebondenheid'

Beschrijving	Onderdak
Omgeving	Binnen
Primaire drager	Schuin dak
Asbestmateriaal	Plaat, paneel, tablet - Type Menuiserite
Bindmiddel van asbestmateriaal	Cement
Gebondenheid op basis van bindmiddel	Hecht
Hoeveelheid (oppervlakte - dikte - aantal)	<ul style="list-style-type: none">• 300,00 m² - 0,50 cm - 1 stuk
Totaal volume	1,50 m ³
Eenvoudig bereikbaar	Ja
Bevestigingswijze	<ul style="list-style-type: none">• Genageld, geniet
Identificatiemethode	Vaststelling zonder monstername
Destructieve handeling voor identificatie	Nee
Opmerking	<p>De hoeveelheid is indicatief.</p> <p>Er was slechts een deel van het dak zichtbaar/toegankelijk, waardoor dus slechts een gedeelte geïnspecteerd kon worden. Ik koos er voor om gans het onderdak als asbestverdacht te bestempelen wegens een redelijk vermoeden dat onder de asbestleien ook het onderdak volledig asbesthoudend zou zijn. Uiteraard dient dit verder te worden onderzocht, eventueel met de nodige staalnames.</p>

- Verwijder dit asbestmateriaal zo snel mogelijk. Volg de toestand goed op.

- Eenvoudige handelingen: mag via doe-het-zelf of door werknemer(s) met opleidingsattest eenvoudige handelingen
Bij verwijderen: met zorg behandelen. Draag bij voorkeur een beschermend wegwerppak en minstens een mondkap FFP3 en handschoenen. Vermijd stofvorming door het asbestmateriaal te bevochtigen of op voorhand te fixeren en gebruik geen mechanische werktuigen zoals slijpschijven en boormachines bij het demonteren aangezien dit asbestvezelhoudend stof veroorzaakt.

Indien u dit zelf verwijdert, informeer u op voorhand bij uw plaatselijk recyclagepark welke maatregelen u kunt treffen voor een veilig transport en afgave of ophaling van de asbest toepassing. Vaak hebben recyclageparken specifieke zakken en beschermkledij ter beschikking.

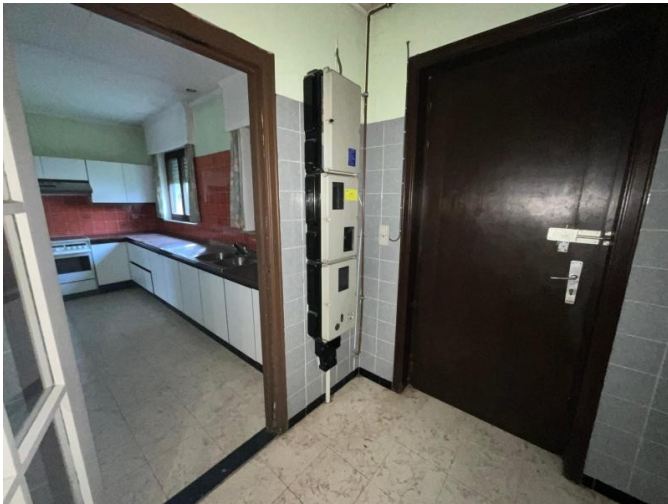
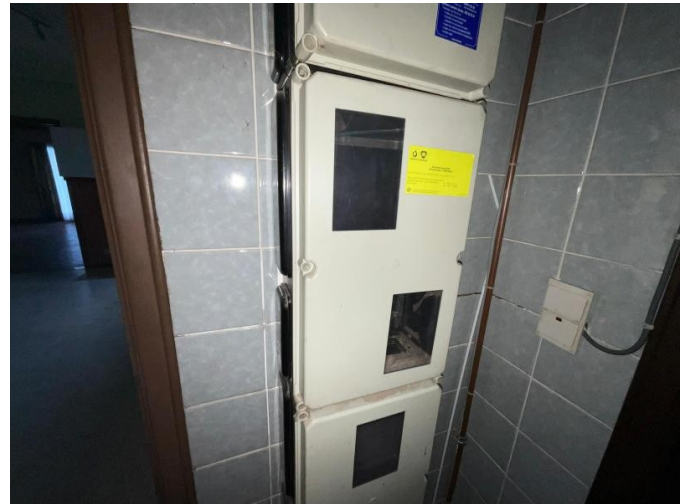
Fiche 7: 501. Uitrusting: Bakeliet elektriciteitskast netbeheerder.

Het asbestmateriaal valt onder de mijlpaal van 2040.

Zorgvuldig beheren

Eindbeoordeling materiaalrisico	Zeer laag materiaalrisico en/of zeer lage kans op vezelvrijgave
---------------------------------	---

Gebondenheid	Categorie 1: hechtgebonden in oorsprong
Asbestsoort (vezeltype)	Crocidoliet aanwezig
Asbestconcentratie	Laag (< 50%)
Afschermingsgraad van het gehele materiaal	Stootvaste afscherming of omkasting
Toestand van het materiaal	Licht beschadigd, licht verweerd. Intact calciumsilicaatmateriaal of categorie III 'gebondenheid'

Beschrijving	501. Uitrusting: Bakeliet elektriciteitskast netbeheerder.
Omgeving	Binnen
Primaire drager	Communicatie en elektrische infrastructuur en uitrusting
Asbestmateriaal	Plaat, paneel, tablet - Type Bakeliet
Bindmiddel van asbestmateriaal	Kunststof of -hars
Gebondenheid op basis van bindmiddel	Hecht
Hoeveelheid (oppervlakte - dikte - aantal)	<ul style="list-style-type: none">• 0,30 m² - 2,00 cm - 2 stuks
Totaal volume	0,012 m ³
Eenvoudig bereikbaar	Ja
Bevestigingswijze	<ul style="list-style-type: none">• Geschroefd
Identificatiemethode	Vaststelling zonder monstername
Destructieve handeling voor identificatie	Nee

- Zorg voor een veilig beheer en verwijder dit asbestmateriaal wanneer het bij werken eenvoudig bereikbaar wordt. Controleer de toestand jaarlijks op wijzigingen.

- Eenvoudige handelingen: mag via doe-het-zelf of door werknemer(s) met opleidingsattest eenvoudige handelingen
Deze toepassing mag enkel door de netbeheerder worden verwijderd.

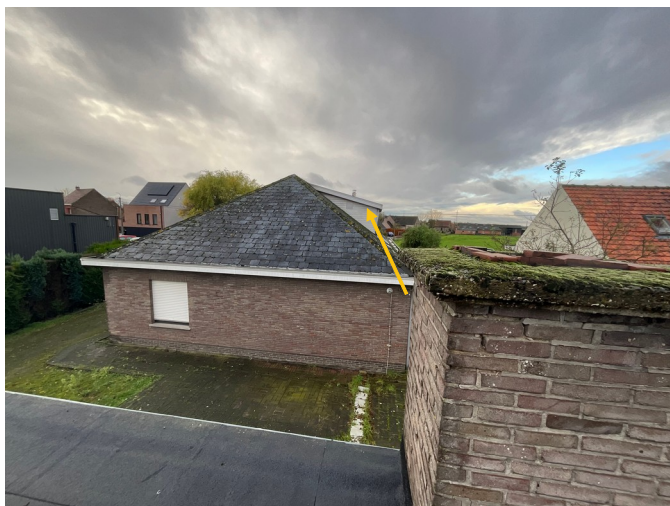
Tijdelijke beperking

Reden: Het te onderzoeken materiaal situeert zich hoger dan 3,50 m te rekenen vanaf een veilige ondergrond

Uitleg van de asbestdeskundige: Daar het dak hoger is dan 3,5 meter boven grondniveau is, valt het onderzoek van dit dak buiten het wettelijk kader van de inspectie. Bij renovatie of verbouwing wordt aangeraden om het (onderdak) dak na te kijken en staalnames te laten uitvoeren.

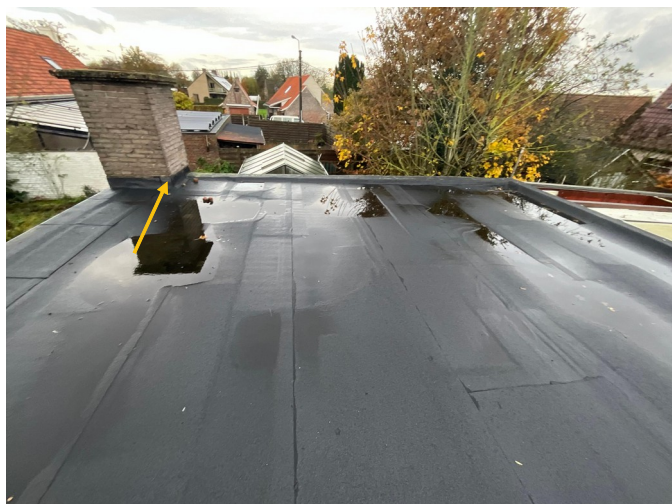
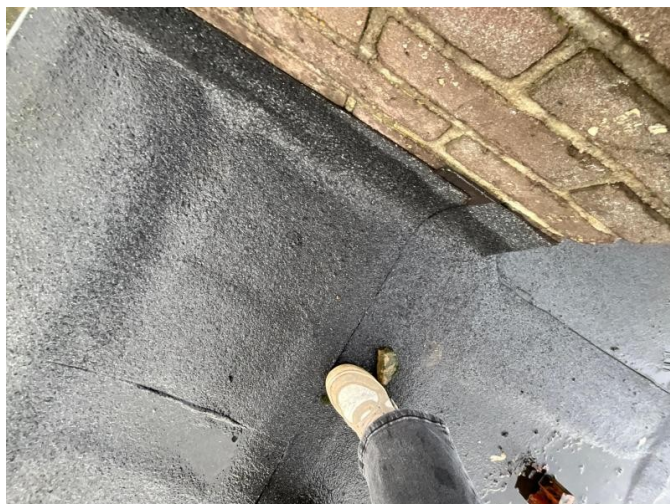
Fiche 11: 904. Dak garage roofing.

Geen asbest

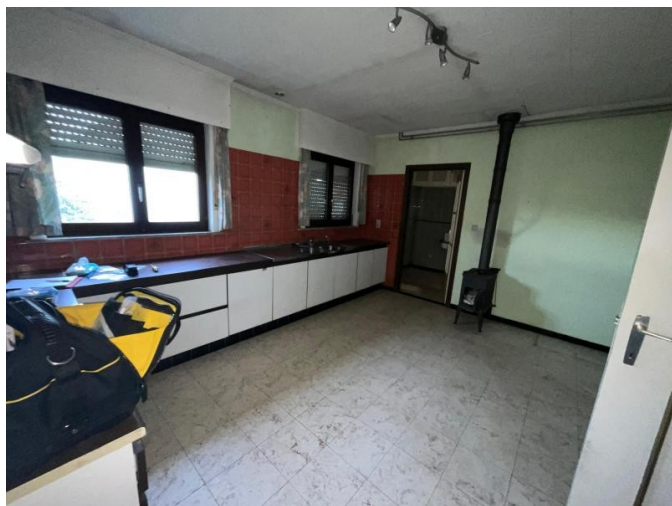
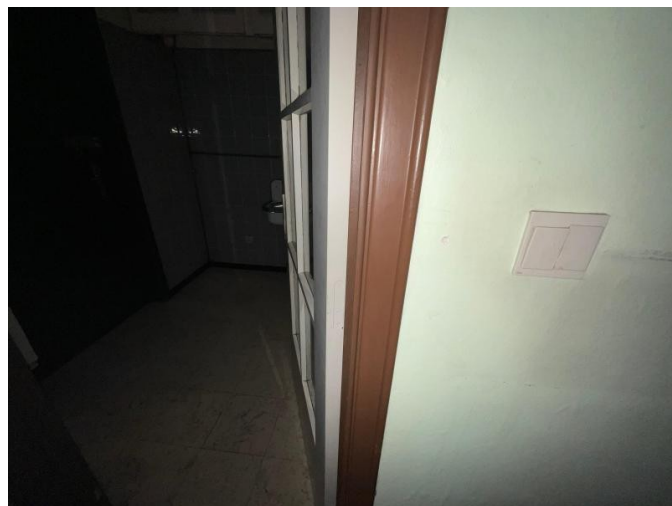
Fiche 12: 101. Wanden: pleisterwerk.

Geen asbest

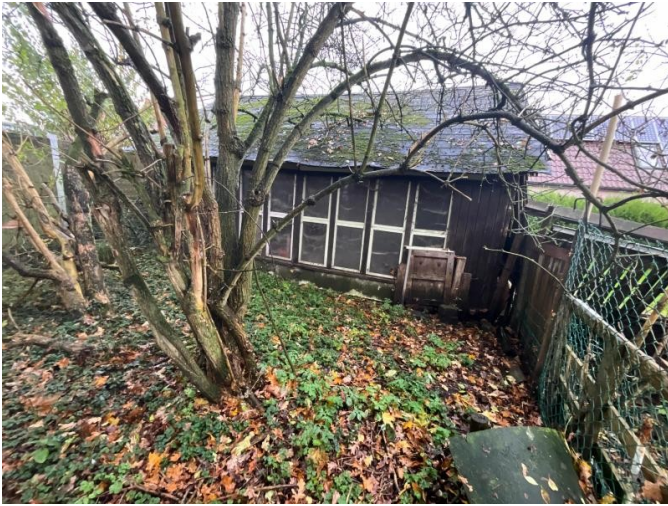
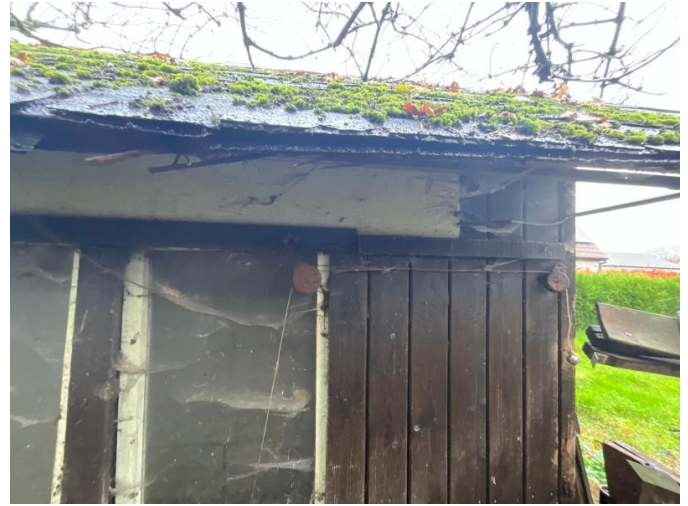
Fiche 13: Dak tuinhuis: roofing.

Geen asbest

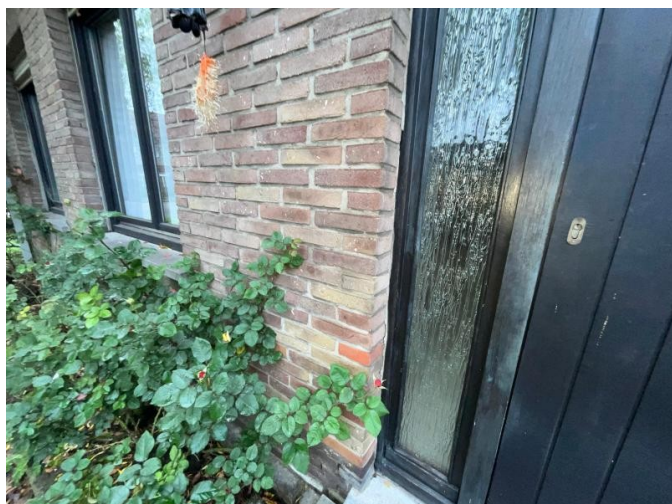
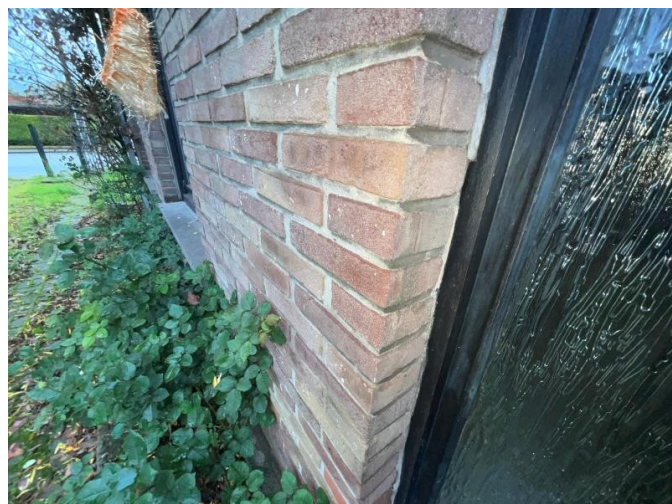
Fiche 14: 803. Schrijnwerk: Mastiek tussen profiel en muur.

Geen asbest
