Asbestinventarisatetest

Ter Venne 33, 9880 Aalter

Attestnummer : 20241216-000496.000

Uitgegeven op : 16.12.2024

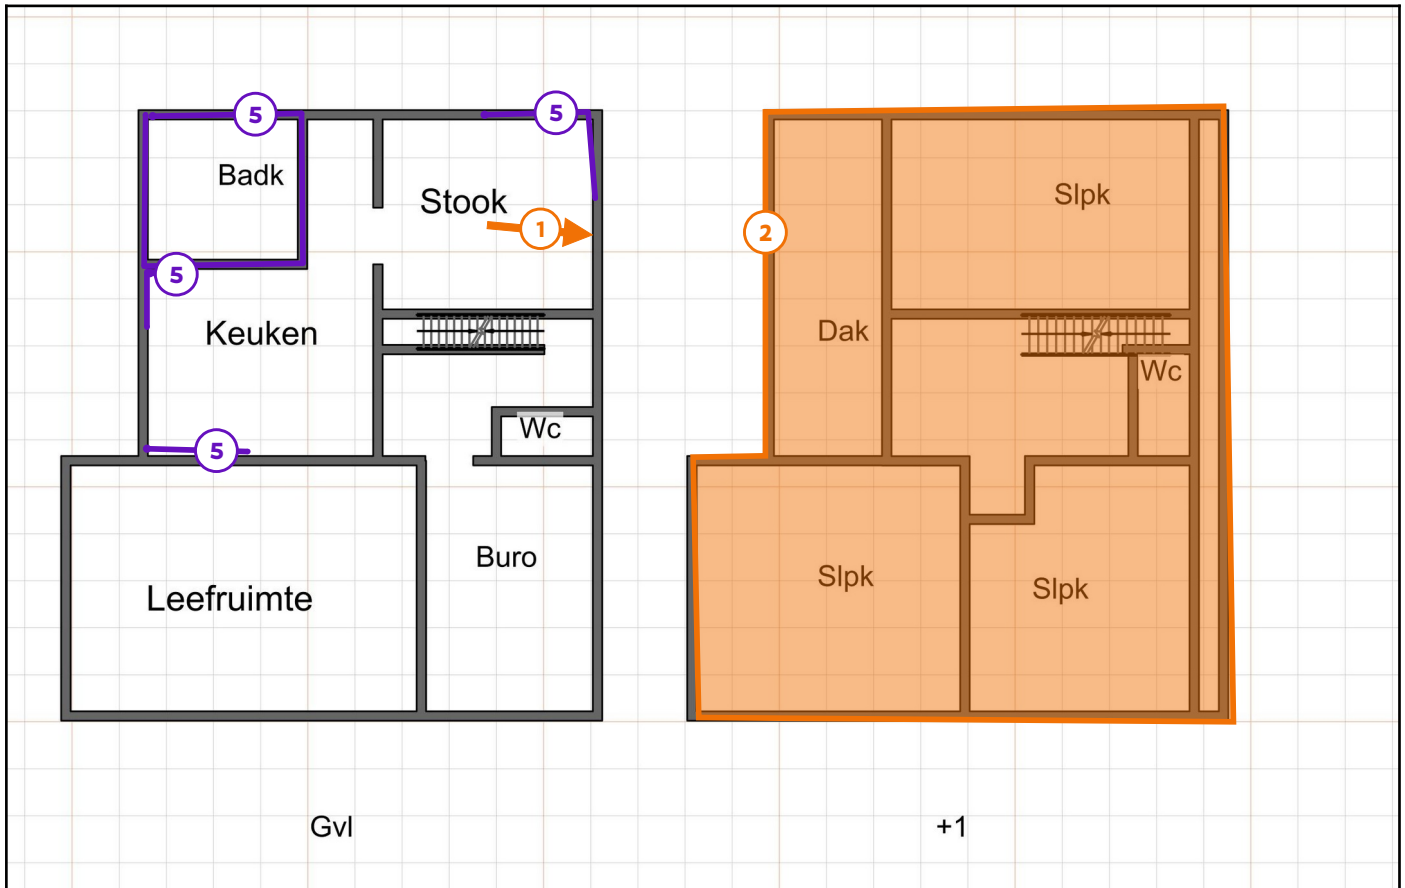
Plan 1.2: Schema woning

Beschrijving	Type	Actie
1. 502. Uitrusting: bakeliet electra.	Asbestmateriaal	Verwijderen
2. 901. Dak: leien.	Asbestmateriaal	Verwijderen
5. 1011. tegellijm achter faiancetegels.	Advies	-

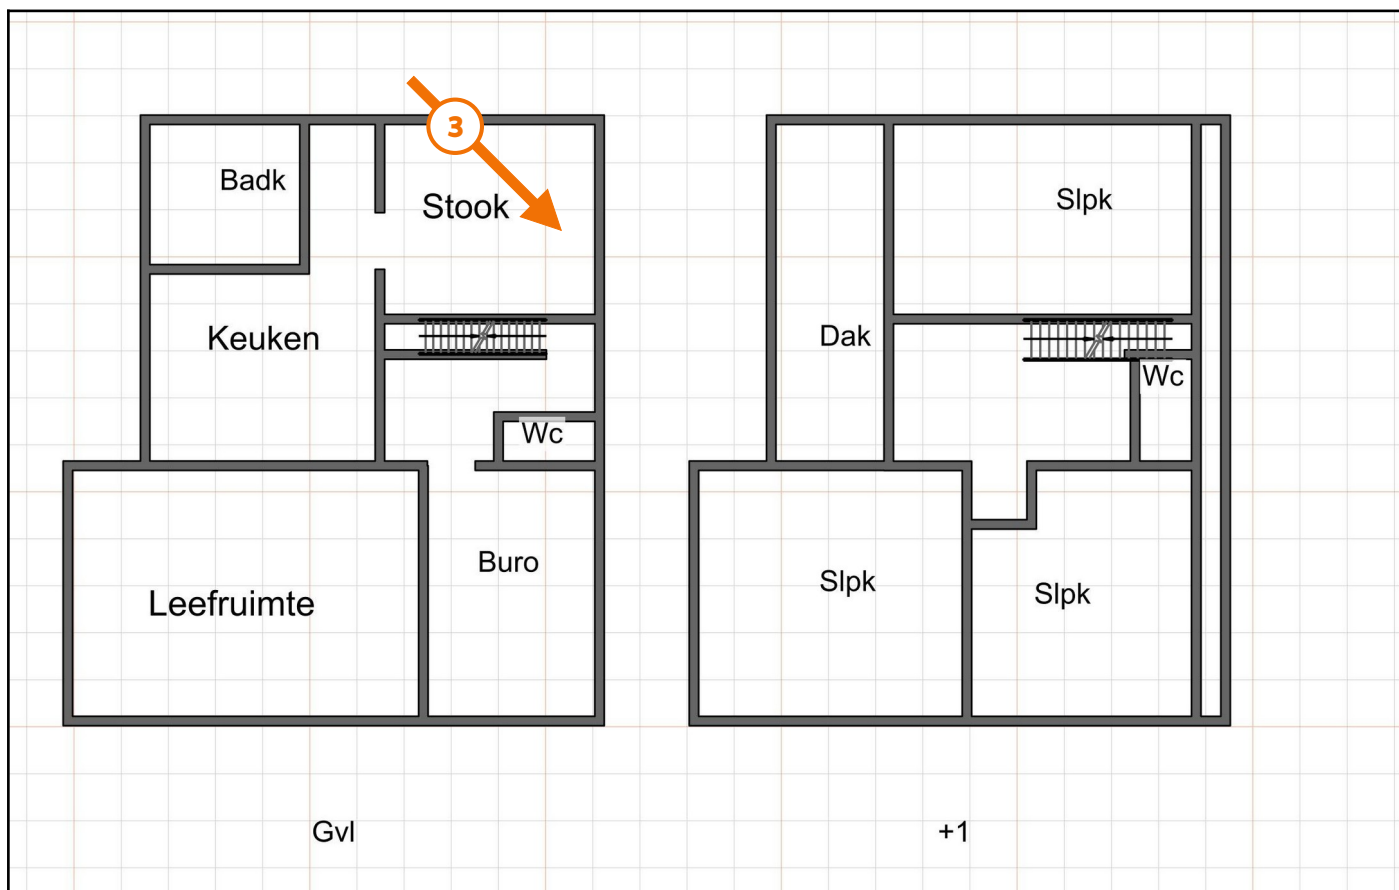
Plan 1.5: Schema woning

Beschrijving	Type	Actie
3. Bakeliet schakelaar	Asbestmateriaal	Verwijderen

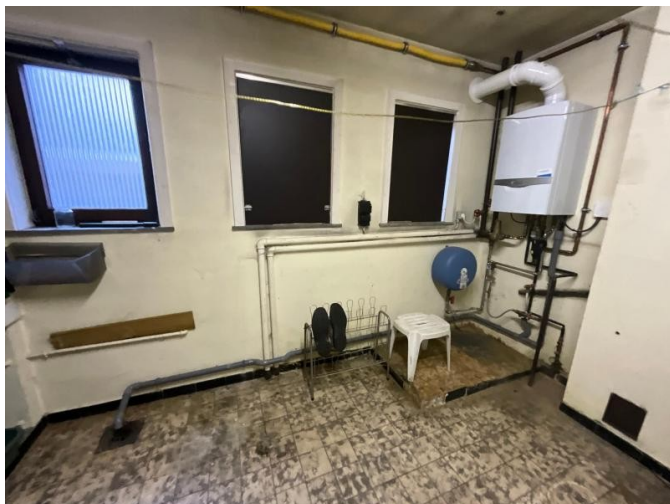
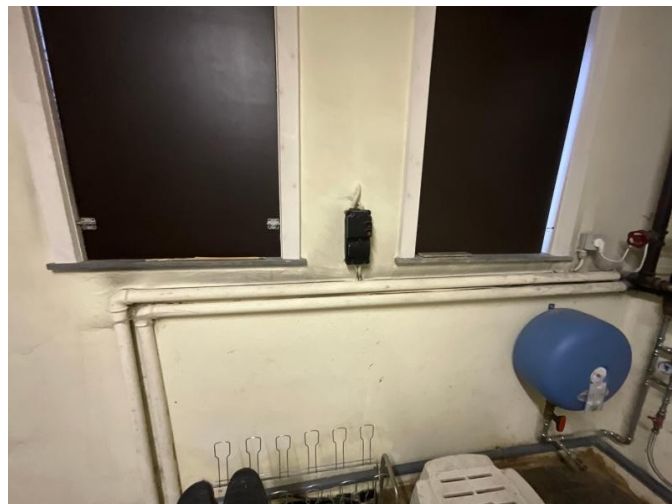
Het asbestmateriaal valt onder de mijlpaal van 2040.

Eindbeoordeling materiaalrisico	Verhoogd materiaalrisico en/of verhoogde kans op vezelvrijgave
---------------------------------	--

Gebondenheid	Categorie 1: hechtgebonden in oorsprong
Asbestsoort (vezeltype)	Crocidoliet aanwezig
Asbestconcentratie	Laag (< 50%)
Afschermingsgraad van het gehele materiaal	Geheel of deels (ook) vrij aan binnenluchtstromen
Toestand van het materiaal	Licht beschadigd, licht verweerd. Intact calciumsilicaatmateriaal of categorie III 'gebondenheid'

Beschrijving	502. Uitrusting: bakeliet electra.
Omgeving	Binnen
Primaire drager	Binnenwand
Asbestmateriaal	Plaat, paneel, tablet - Type Bakeliet
Bindmiddel van asbestmateriaal	Kunststof of -hars
Gebondenheid op basis van bindmiddel	Hecht
Hoeveelheid (oppervlakte - dikte - aantal)	• 0,20 m ² - 2,00 cm - 1 stuk
Totaal volume	0,004 m ³
Eenvoudig bereikbaar	Ja
Bevestigingswijze	• Geschroefd
Identificatiemethode	Vaststelling zonder monstername
Destructieve handeling voor identificatie	Nee
Opmerking	Alle electra van hetzelfde type afgebeeld op de foto vallen onder deze brondfiche en worden niet afzonderlijk aangeduid op het plan.

- Verwijder dit asbestmateriaal zo snel mogelijk. Volg de toestand goed op.

- Eenvoudige handelingen: mag via doe-het-zelf of door werknemer(s) met opleidingsattest eenvoudige handelingen
Indien u dit als doe-het-zelver zelf wenst te verwijderen dient u de nodige voorzorgsmaatregelen te nemen:

Indien dit door een vakman wordt vervangen, dient de vakman op het asbesthoudend karakter van deze type electra te worden gediid.

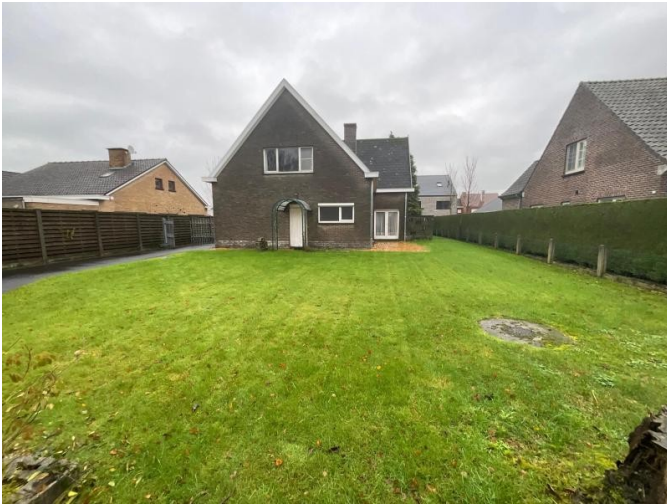
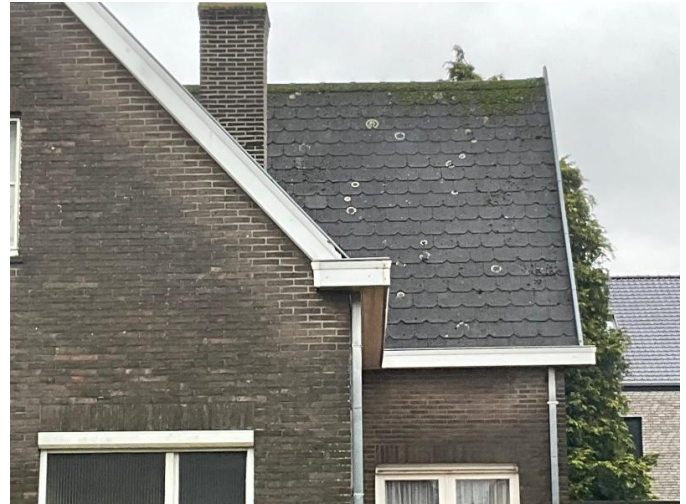
Het asbestmateriaal valt onder de mijlpaal van 2034.

Eindbeoordeling materiaalrisico	Verhoogd materiaalrisico en/of verhoogde kans op vezelvrijgave
---------------------------------	--

Gebondenheid	Categorie 1: hechtgebonden in oorsprong
Asbestsoort (vezeltype)	Crocidoliet aanwezig
Asbestconcentratie	Laag (< 50%)
Afschermingsgraad van het gehele materiaal	Geheel of deels vrij aan de buitenlucht
Toestand van het materiaal	Matig beschadigd, matig verweerd

Beschrijving	901. Dak: leien.
Omgeving	Buiten
Primaire drager	Schuin dak
Asbestmateriaal	Dak- en gevelbekleding - Lei, shingle
Bindmiddel van asbestmateriaal	Cement
Gebondenheid op basis van bindmiddel	Hecht
Hoeveelheid (oppervlakte - aantal)	<ul style="list-style-type: none">• 250,00 m² - 1 stuk
Totale oppervlakte	250,00 m ²
Eenvoudig bereikbaar	Ja
Bevestigingswijze	<ul style="list-style-type: none">• Geschroefd
Identificatiemethode	Vaststelling zonder monsternamen
Destructieve handeling voor identificatie	Nee
Opmerking	De hoeveelheid is indicatief.

- Verwijder dit asbestmateriaal zo snel mogelijk. Volg de toestand goed op.
- Hemelwater dat afspoelt van asbestcement daken of gevels kan asbestdeeltjes bevatten. Gebruik het enkel voor gesloten circuits (bv. spoelen toiletten). Reinig na het vervangen van het dak of de gevel de dakgoten en regenwaterput of -ton om asbesthoudend sediment of slib te verwijderen

- Eenvoudige handelingen: mag via doe-het-zelf of door werknemer(s) met opleidingsattest eenvoudige handelingen
Indien u dit als doe-het-zelver zelf wenst te verwijderen dient u de nodige voorzorgsmaatregelen te nemen:
Informeer u op voorhand bij uw plaatselijk recyclagepark welke maatregelen u kunt treffen voor een veilig transport en afgave of ophaling van de asbesttoepassing. Vaak hebben recyclageparken specifieke zakken en beschermkledij ter beschikking.

Indien u dit door een aannemer wenst te laten verwijderen, kan dit door elke aannemer worden uitgevoerd die een opleiding type eenvoudige handelingen heeft gevolgd.

Het is absoluut verboden om dit dak te reinigen met een hogedrukreiniger of met schuurborstels.

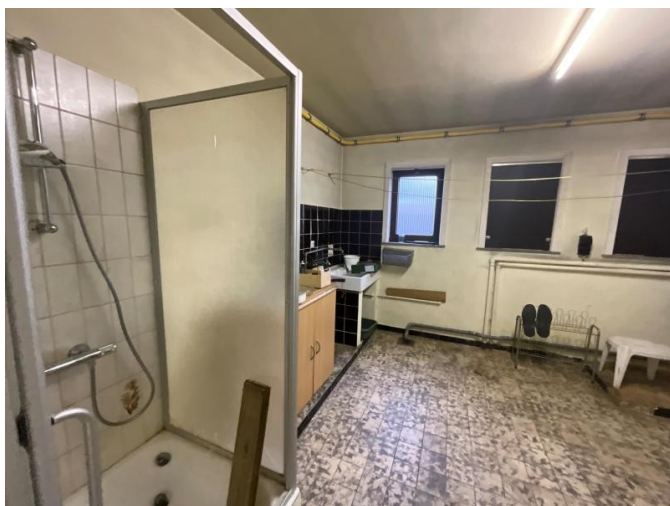
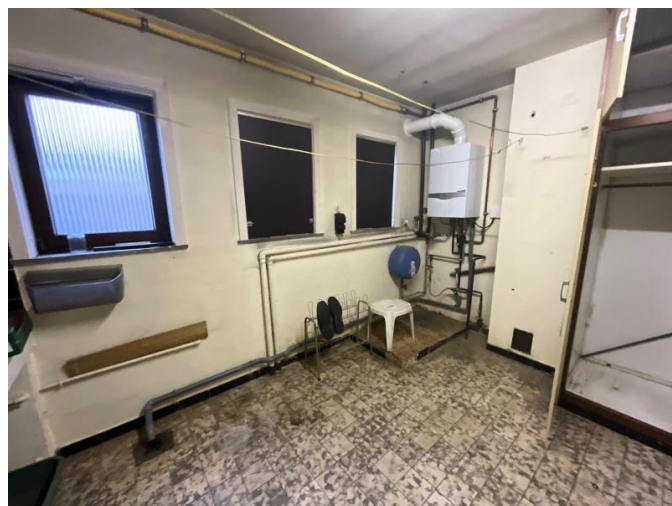
Het asbestmateriaal valt onder de mijlpaal van 2040.

Eindbeoordeling materiaalrisico	Verhoogd materiaalrisico en/of verhoogde kans op vezelvrijgave
---------------------------------	--

Gebondenheid	Categorie 1: hechtgebonden in oorsprong
Asbestsoort (vezeltype)	Crocidoliet aanwezig
Asbestconcentratie	Laag (< 50%)
Afschermingsgraad van het gehele materiaal	Geheel of deels (ook) vrij aan de binnenlucht
Toestand van het materiaal	Licht beschadigd, licht verweerd. Intact calciumsilicaatmateriaal of categorie III 'gebondenheid'

Beschrijving	Bakeliet schakelaar
Omgeving	Binnen
Primaire drager	Binnenwand
Asbestmateriaal	Plaat, paneel, tablet - Type Bakeliet
Bindmiddel van asbestmateriaal	Kunststof of -hars
Gebondenheid op basis van bindmiddel	Hecht
Hoeveelheid (oppervlakte - dikte - aantal)	• 0,20 m ² - 2,00 cm - 1 stuk
Totaal volume	0,004 m ³
Eenvoudig bereikbaar	Ja
Bevestigingswijze	• Geschroefd
Identificatiemethode	Vaststelling zonder monstername
Destructieve handeling voor identificatie	Nee

- Verwijder dit asbestmateriaal zo snel mogelijk. Volg de toestand goed op.

- Eenvoudige handelingen: mag via doe-het-zelf of door werknemer(s) met opleidingsattest eenvoudige handelingen
Deze asbesttoepassing mag je zelf verwijderen, neem wel de nodige veiligheidsmaatregelen.

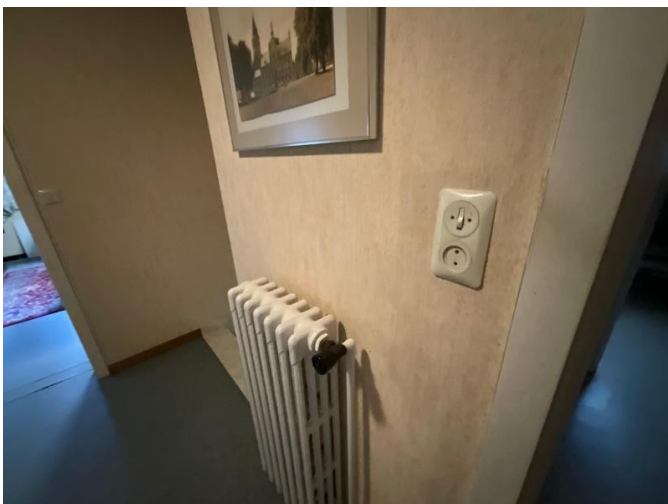
Vrije foto

Deze radiatoren bestaan uit separate samengevoegde elementen. Tussen deze elementen kunnen asbesthoudende geperste dichtingsringen verwerkt zijn. Enkel bij ontmanteling van deze radiatoren is er risico op het vrijkomen van asbestvezels en desgevallend wordt advies gegeven om deze door een gespecialiseerde firma te laten onderzoeken voordat deze gerecycleerd worden. Indien deze radiatoren naar het containerpark worden gebracht, dienen ze in de asbesthoudende container te worden gedeponeed.

Identificatiemethode	Redelijk vermoeden
Primaire drager	HVAC infrastructuur en uitrusting
(Asbest)materiaal	Pakking, dichting
Bindmiddel	Bitumen (roofing, teer, asfalt)
Gebondenheid bindmiddel	Hecht

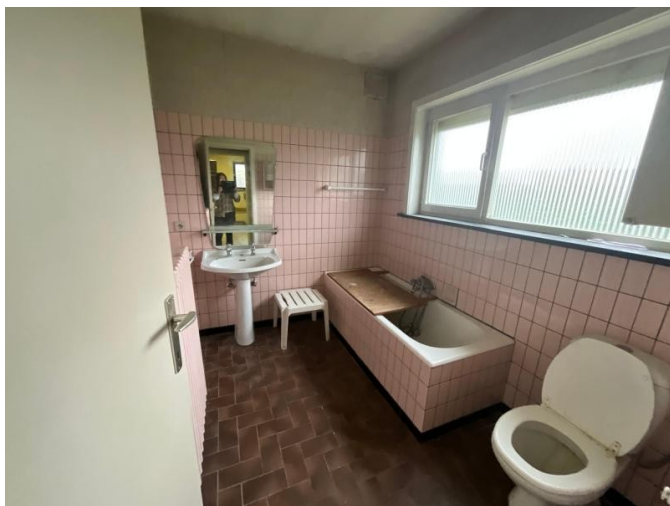
Vrije foto

Achter de tegels kan asbesthoudende lijm gebruikt zijn. Bij sloop of grondige werken en bij het (plaatselijk) verwijderen van deze tegels wordt aangeraden steeds bijkomende stalen te laten nemen van de lijm indien deze wordt aangetroffen.

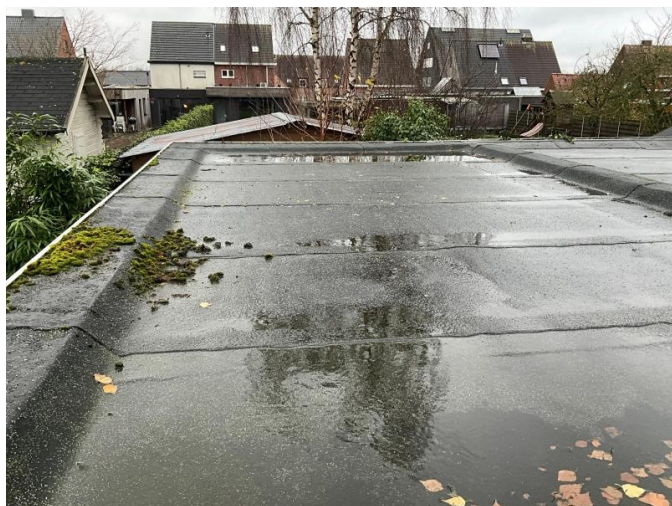
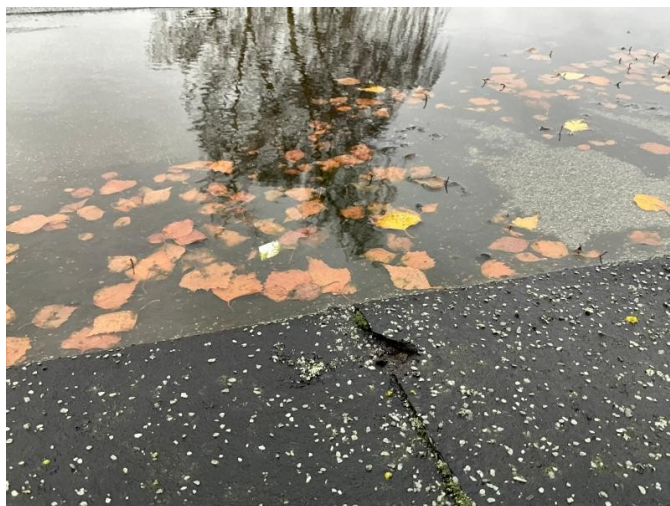
Fiche 6: 904. Dak: roofing.

Geen asbest

#	Type	Referentie	Resultaat
6.1	Puntmonster	904	Geen asbest

Beschrijving	904. Dak: roofing.
Omgeving	Buiten
Primaire drager	Plat dak
Bindmiddel van materiaal	Bitumen (roofing, teer, asfalt)
Gebondenheid op basis van bindmiddel	Hecht
Hoeveelheid (oppervlakte - aantal)	• 26,00 m ² - 1 stuk
Totale oppervlakte	26,00 m ²
Identificatiemethode	Vaststelling met monstername
Destructieve handeling voor identificatie	Nee
Opmerking	<p>De hoeveelheid is indicatief.</p> <p>In geval van negatief staal: de vaststelling dat deze toepassing asbestveilig is, is gebaseerd op een plaatselijk monsterstaal, welke door een erkend labo werd geanalyseerd. Dit geeft enkel een indicatie van de asbestveilige toestand van de bovenste laag. Bij sloop of grondige (renovatie) werken en bij het (plaatselijk) verwijderen van de dakbedekking dienen steeds bijkomende stalen te worden genomen van elke onderliggende laag die niet tijdens de monstername konden worden geanalyseerd vanwege het niet-destructief karakter van het onderzoek.</p>

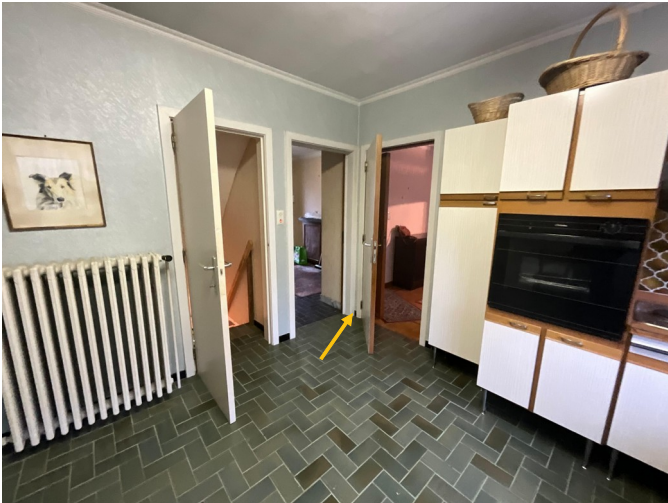
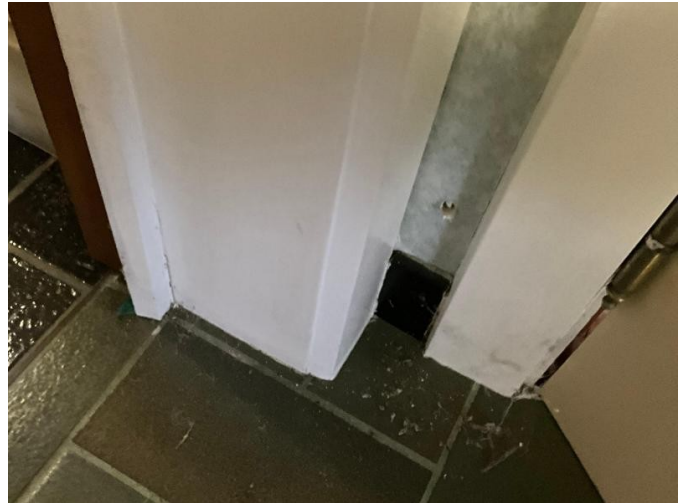
Fiche 7: 101. Wanden: pleisterwerk.

Geen asbest

#	Type	Referentie	Resultaat
7.1	Mengmonster	101	Geen asbest

Beschrijving	101. Wanden: pleisterwerk.
Omgeving	Binnen
Primaire drager	Binnenwand
Bindmiddel van materiaal	Gips - kalk
Gebondenheid op basis van bindmiddel	Niet-hechtgebonden
Hoeveelheid (oppervlakte - dikte - aantal)	• 350,00 m ² - 1,00 cm - 1 stuk
Totaal volume	3,50 m ³
Identificatiemethode	Vaststelling met monstername
Destructieve handeling voor identificatie	Nee
Opmerking	<p>De opgegeven oppervlaktes zijn indicatief.</p> <p>De vaststelling dat de wanden asbestveilig zijn, is gebaseerd op een beperkt aantal monsterstalen welke door een erkend labo werden geanalyseerd. Daardoor geeft dit vooral een indicatie van de algemene asbestveilige toestand. De stalen werden afgenomen in de volgende ruimtes: droge ruimte, natte ruimte, traphal en stooklokaal, behalve bij gebrek aan origineel nat aangebracht pleisterwerk. Bij sloop of grondige werken en bij het (plaatselijk) verwijderen van het pleisterwerk wordt aangeraden steeds bijkomende stalen te nemen van elke muur.</p>

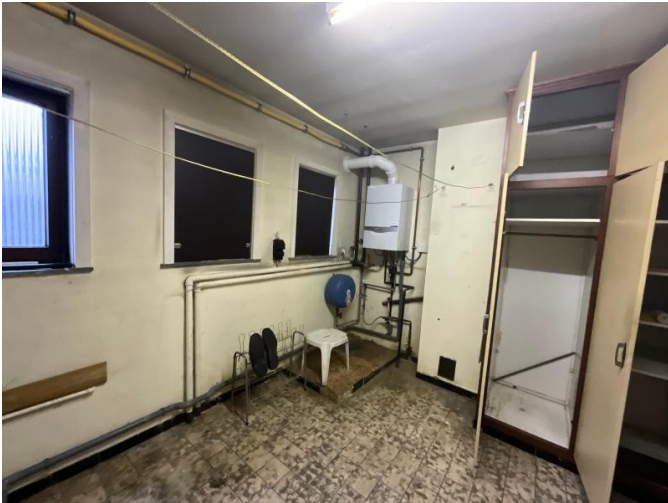
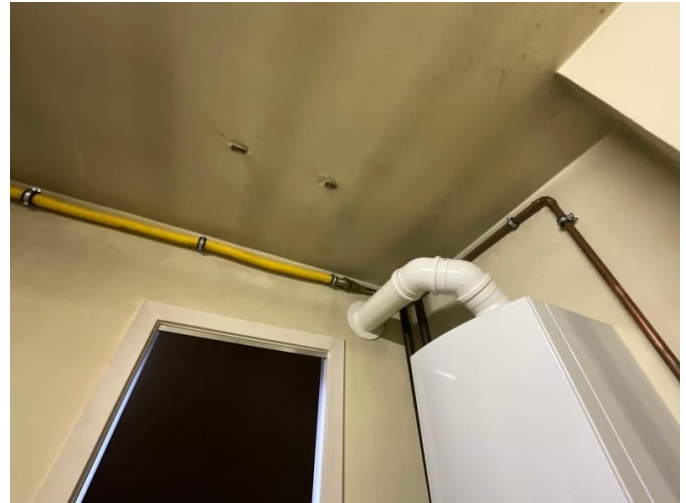
Geen asbest

#	Type	Referentie	Resultaat
8.1	Mengmonster	201	Geen asbest

Beschrijving	201. Plafonds: pleisterwerk.
Omgeving	Binnen
Primaire drager	Plafond
Bindmiddel van materiaal	Gips - kalk
Gebondenheid op basis van bindmiddel	Niet-hechtgebonden
Hoeveelheid (oppervlakte - dikte - aantal)	• 226,00 m ² - 1,00 cm - 1 stuk
Totaal volume	2,26 m ³
Identificatiemethode	Vaststelling met monsternamen
Destructieve handeling voor identificatie	Nee
Opmerking	<p>De opgegeven oppervlaktes zijn indicatief.</p> <p>De vaststelling dat de plafonds asbestveilig zijn, is gebaseerd op een beperkt aantal monsterstalen welke door een erkend labo werden geanalyseerd. Daardoor geeft dit vooral een indicatie van de algemene asbestveilige toestand. De stalen werden afgenomen in de volgende ruimtes: droge ruimte, natte ruimte, traphal en stooklokaal, behalve bij gebrek aan origineel nat aangebracht pleisterwerk. Bij sloop of grondige werken en bij het (plaatselijk) verwijderen van het pleisterwerk wordt aangeraden steeds bijkomende stalen te nemen van elk plafond.</p>
