Asbestinventarisatetest

Oosteindestraat 11, 9940 Evergem

Attestnummer : 20260505-000102.000

Niet-asbestveilig

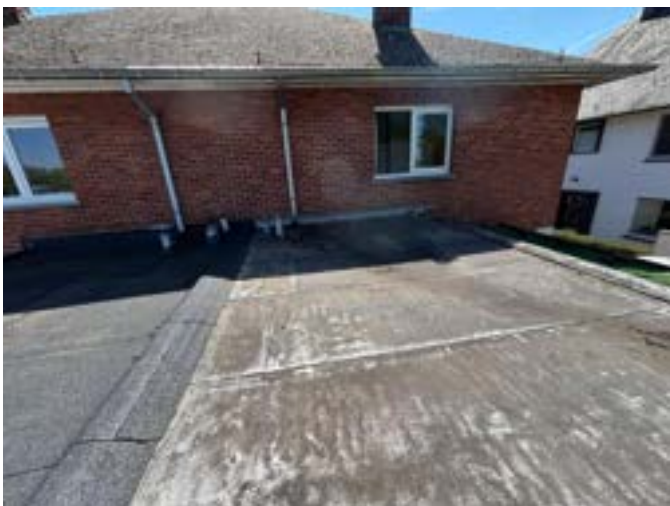
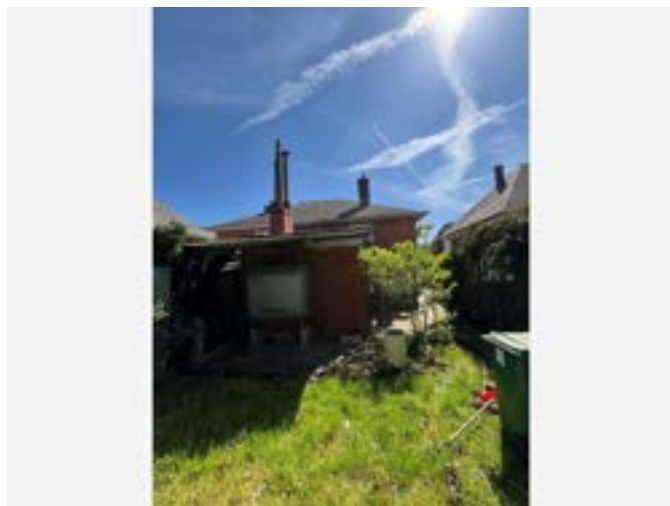
Het asbestmateriaal valt onder de mijlpaal van 2040.

Beschrijving	Mos/sediment in de dakgoot
Type afvalstof	Betreft resten (contaminatie) van verwerking of beschadiging
Type resten (contaminatie)	<ul style="list-style-type: none"> • Stof, deeltjes < 4 mm, flinters, gruis (los, opliggend)
Besmette materialen	<ul style="list-style-type: none"> • Organisch materiaal (mos, mest, vegetatie, ...) • Sediment (dakgoot, afvoerbuï, regenwaterput, ...)
Bron van de resten	Asbesthoudend dak
Omgeving	Buiten
Primaire drager	dakgoot
Gebondenheid resten	Niet hecht
Hoeveelheid (gewicht - aantal)	<ul style="list-style-type: none"> • 2,00 kg - 1 stuk
Totaal gewicht	2,00 kg
Eenvoudig bereikbaar	Ja
Identificatiemethode	De asbestdeskundige beoordeelt het materiaal als asbestverdacht en dus asbesthoudend, en dit zonder monstername.
Opmerking	De hoeveelheid is een zo nauwkeurig mogelijke opmeting. Hieraan kunnen evenwel geen rechten worden ontleend.

- Verwijder het asbestafval.

- Eenvoudige handelingen: mag via doe-het-zelf of door werknemer(s) met opleidingsattest eenvoudige handelingen
Verwijder het afval via het riool.

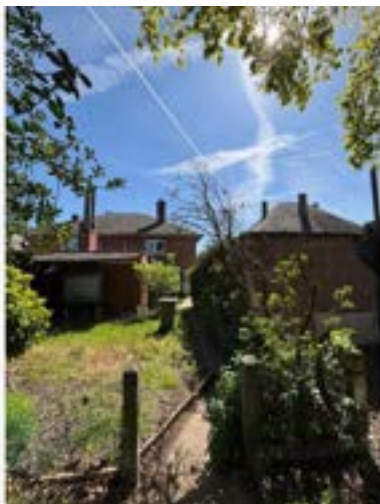
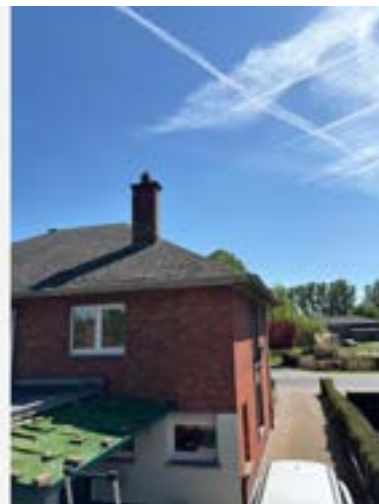
Het asbestmateriaal valt onder de mijlpaal van 2034.

Hoog materiaalrisico en/of hoge kans op vezelvrijgave

Gebondenheid	Categorie 1: hechtgebonden in oorsprong
Asbestsoort (vezeltype)	Crocidoliet aanwezig
Asbestconcentratie	Laag (< 50%)
Afschermingsgraad van het gehele materiaal	Geheel of deels vrij aan de binnenlucht, maar geen contact met binnenluchtstromen
Toestand van het materiaal	Matig beschadigd, matig verweerd

Beschrijving	Dak bestaande uit asbesthoudende leien
Omgeving	Grenst aan binnen- en buitenlucht
Primaire drager	Schuin dak
Asbestmateriaal	Dak- en gevelbekleding - Lei, shingle
Bindmiddel van asbestmateriaal	Cement
Gebondenheid op basis van bindmiddel	Hecht
Hoeveelheid (oppervlakte - aantal)	<ul style="list-style-type: none">• 120,00 m² - 1 stuk
Totale oppervlakte	120,00 m ²
Eenvoudig bereikbaar	Ja
Bevestigingswijze	<ul style="list-style-type: none">• Geklemd• Genageld, geniet• Onbekend
Identificatiemethode	<p>De asbestdeskundige beoordeelt het materiaal als asbestverdacht en dus asbesthoudend, en dit zonder monstername.</p> <p>Motivatie: Er is een onderzoeksbepanking die monstername verhindert; De ruimte of het materiaal bevindt zich hoger dan 3,5 meter vanaf een vaste ondergrond.</p>
Destructieve handeling voor identificatie	Nee
Opmerking	De hoeveelheid is een zo nauwkeurig mogelijke opmeting. Hieraan kunnen evenwel geen rechten worden ontleend.

- Verwijder dit asbestmateriaal zo snel mogelijk. Volg de toestand goed op.
- Hemelwater dat afspoelt van asbestcement daken of gevels kan asbestdeeltjes bevatten. Gebruik het enkel voor gesloten circuits (bv. spoelen toiletten). Reinig na het vervangen van het dak of de gevel de dakgoten en regenwaterput of -ton om asbesthoudend sediment of slib te verwijderen

- Eenvoudige handelingen: mag via doe-het-zelf of door werknemer(s) met opleidingsattest eenvoudige handelingen
Deze toepassing kan door een aannemer die over een opleidingsattest eenvoudige handelingen beschikt of door een particulier (doe-het-zelf), verwijderd worden indien er geen verhoogd risico op vrijgave van asbestvezels (max. concentratie 0,01 vezels/cm³ - CODEX Art. VI.3-54) ontstaat en de toepassing voorafgaand wordt gefixeerd/bevochtigd; de individuele elementen zonder machinale werktuigen (boormachine, slijpschijf, hogedrukreiniger,...) en zonder breken of gooien een voor een losgemaakt worden; en ten slotte dubbel en luchtdicht verpakt weggevoerd worden naar een erkend afvalpunt (recyclagepark).

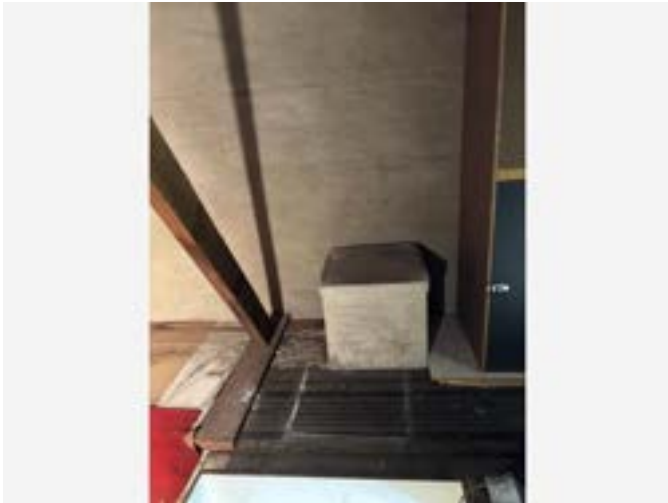
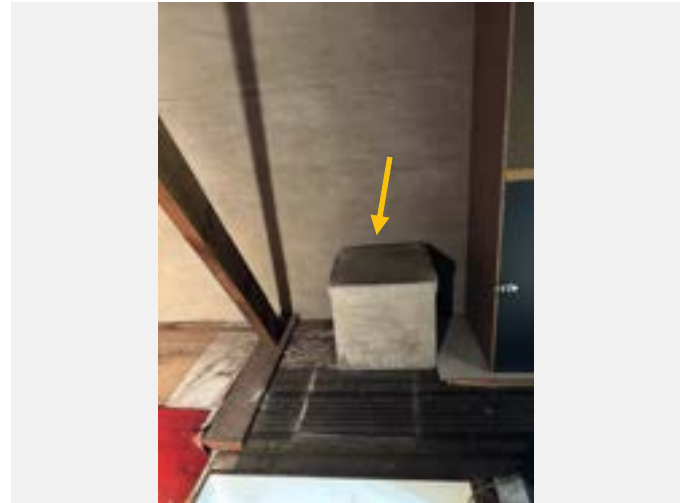
Het asbestmateriaal valt onder de mijlpaal van 2040.

Beschrijving	Kuip
Type afvalstof	Betreft stock-voorraad of gedemonteerde asbestmaterialen
Aanwezige resten	Geen resten aanwezig
Omgeving	Binnen
Primaire drager	Bodem
Asbestmaterialen	<ul style="list-style-type: none">• Bak, reservoir, kuip, bloembak
Bindmiddel van asbestmateriaal	Cement
Gebondenheid op basis van bindmiddel	Hecht
Hoeveelheid (gewicht - aantal)	<ul style="list-style-type: none">• 40,00 kg - 1 stuk
Totaal gewicht	40,00 kg
Eenvoudig bereikbaar	Ja
Identificatiemethode	De asbestdeskundige beoordeelt het materiaal als asbestverdacht en dus asbesthoudend, en dit zonder monstername.
Opmerking	De hoeveelheid is een zo nauwkeurig mogelijke opmeting. Hieraan kunnen evenwel geen rechten worden ontleend.

- Verwijder het asbestafval.

- Eenvoudige handelingen: mag via doe-het-zelf of door werknemer(s) met opleidingsattest eenvoudige handelingen
Deze toepassing kan door een aannemer die over een opleidingsattest eenvoudige handelingen beschikt of door een particulier (doe-het-zelf), verwijderd worden indien er geen verhoogd risico op vrijgave van asbestvezels (max. concentratie 0,01 vezels/cm³ - CODEX Art. VI.3-54) ontstaat en de toepassing voorafgaand wordt gefixeerd/bevochtigd; de individuele elementen zonder machinale werktuigen (boormachine, slijpschijf, hogedrukreiniger,...) en zonder breken of gooien een voor een losgemaakt worden; en ten slotte dubbel en luchtdicht verpakt weggevoerd worden naar een erkend afvalpunt (recyclagepark).

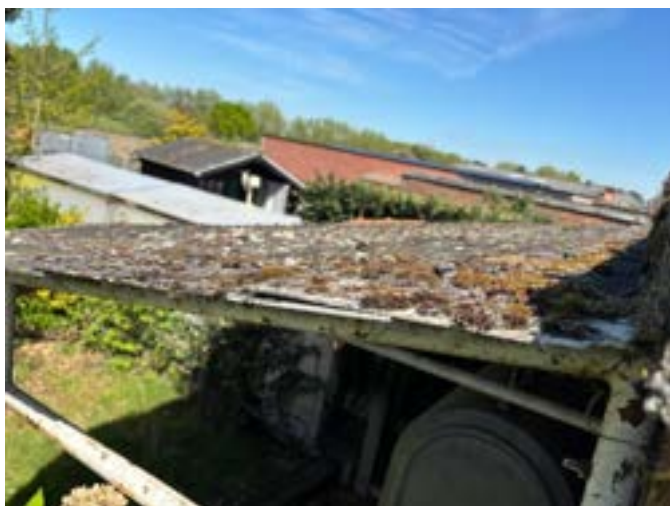
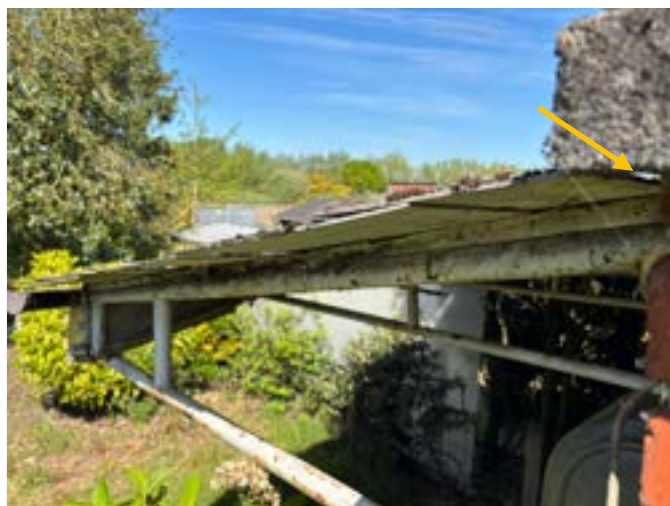
Beschrijving	Dak bestaande uit asbestverdachte platen
Omgeving	Buiten
Primaire drager	Schuin dak
Asbestmateriaal	Dak- en gevelbekleding - Plaat
Bindmiddel van asbestmateriaal	Cement
Gebondenheid op basis van bindmiddel	Hecht
Hoeveelheid (oppervlakte - dikte - aantal)	<ul style="list-style-type: none">• 6,00 m² - 0,49 cm - 1 stuk
Totaal volume	0,029 m ³
Eenvoudig bereikbaar	Ja
Bevestigingswijze	<ul style="list-style-type: none">• Geklemd• Geschroefd
Identificatiemethode	Een monstername door de asbestdeskundige met laboanalyse door een asbestlabo.
Destructieve handeling voor identificatie	Nee
Opmerking	De hoeveelheid is een zo nauwkeurig mogelijke opmeting. Hieraan kunnen evenwel geen rechten worden ontleend.

- Eenvoudige handelingen: mag via doe-het-zelf of door werknemer(s) met opleidingsattest eenvoudige handelingen
Deze toepassing kan door een aannemer die over een opleidingsattest eenvoudige handelingen beschikt of door een particulier (doe-het-zelf), verwijderd worden indien er geen verhoogd risico op vrijgave van asbestvezels (max. concentratie 0,01 vezels/cm³ - CODEX Art. VI.3-54) ontstaat en de toepassing voorafgaand wordt gefixeerd/bevochtigd; de individuele elementen zonder machinale werktuigen (boormachine, slijpschijf, hogedrukreiniger,...) en zonder breken of gooien een voor een losgemaakt worden; en ten slotte dubbel en luchtdicht verpakt weggevoerd worden naar een erkend afvalpunt (recyclagepark).

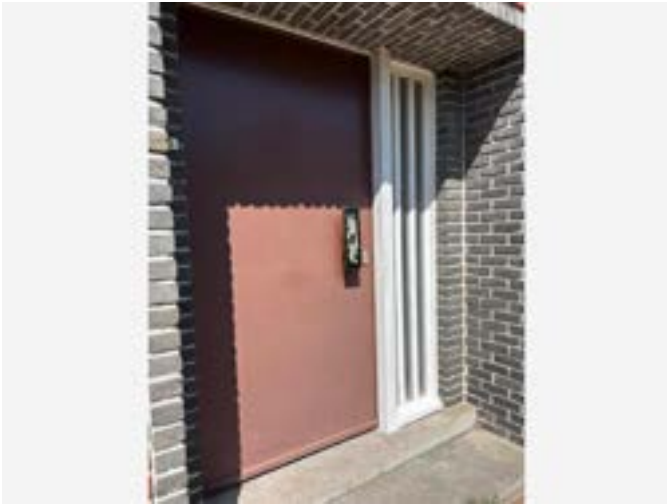
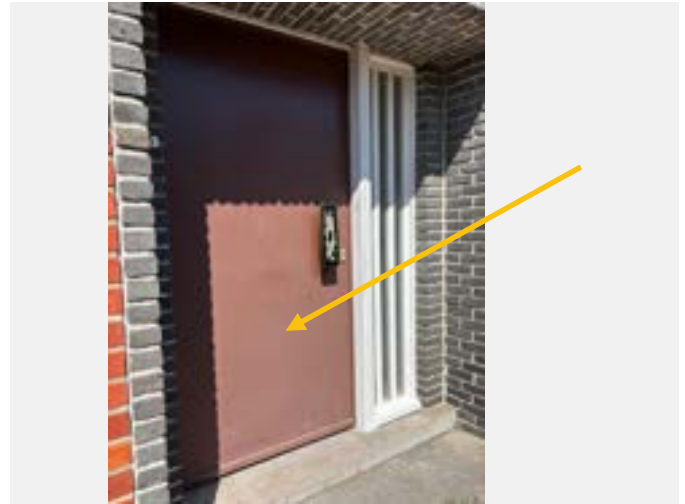
Beschrijving	Glasal deurpaneel
Omgeving	Buiten
Primaire drager	Wandopening verticaal (raam, deur, ...)
Asbestmateriaal	Plaat, paneel, tablet - Geëmailleerd, type Glasal
Bindmiddel van asbestmateriaal	Cement
Gebondenheid op basis van bindmiddel	Hecht
Hoeveelheid (oppervlakte - dikte - aantal)	<ul style="list-style-type: none"> • 2,00 m² - 1,00 cm - 1 stuk
Totaal volume	0,02 m ³
Eenvoudig bereikbaar	Ja
Bevestigingswijze	<ul style="list-style-type: none"> • Geklemd • Verlijmd, ingegoten, versmeerd
Identificatiemethode	<p>De asbestdeskundige beoordeelt het materiaal als asbestverdacht en dus asbesthoudend, en dit zonder monstername.</p> <p>Motivatie: De monstername brengt andere schade aan dan schade die inherent is aan de monstername.</p>
Destructieve handeling voor identificatie	Nee
Opmerking	De hoeveelheid is een zo nauwkeurig mogelijke opmeting. Hieraan kunnen evenwel geen rechten worden ontleend.

- Eenvoudige handelingen: mag via doe-het-zelf of door werknemer(s) met opleidingsattest eenvoudige handelingen
Deze toepassing kan door een aannemer die over een opleidingsattest eenvoudige handelingen beschikt of door een particulier (doe-het-zelf), verwijderd worden indien er geen verhoogd risico op vrijgave van asbestvezels (max. concentratie 0,01 vezels/cm³ - CODEX Art. VI.3-54) ontstaat en de toepassing voorafgaand wordt gefixeerd/bevochtigd; de individuele elementen zonder machinale werktuigen (boormachine, slijpschijf, hogedrukreiniger,...) en zonder breken of gooien een voor een losgemaakt worden; en ten slotte dubbel en luchtdicht verpakt weggevoerd worden naar een erkend afvalpunt (recyclagepark).

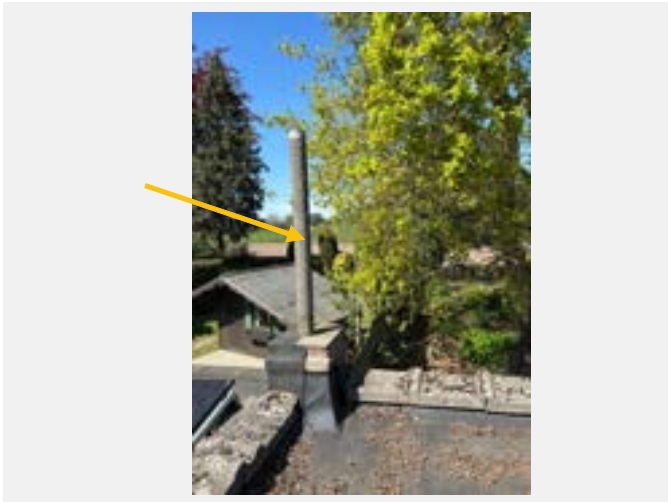
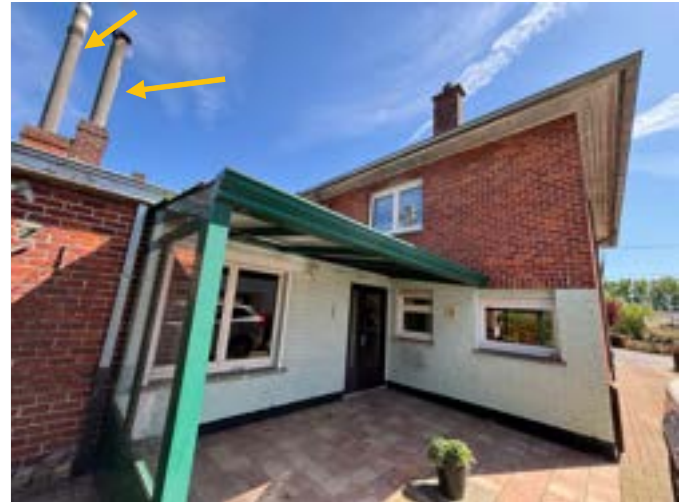
Beschrijving	Schouw - rookgaskanalen op dak
Omgeving	Buiten
Primaire drager	HVAC infrastructuur en uitrusting
Asbestmateriaal	Rookgaskaanaal
Bindmiddel van asbestmateriaal	Cement
Gebondenheid op basis van bindmiddel	Hecht
Hoeveelheid (lengte - omtrek - dikte - aantal)	<ul style="list-style-type: none"> • 1,99 m - 100,00 cm - 1,00 cm - 3 stuks
Totaal volume	0,06 m ³
Eenvoudig bereikbaar	Ja
Bevestigingswijze	<ul style="list-style-type: none"> • Verlijmd, ingegoten, versmeerd • Onbekend
Identificatiemethode	<p>De asbestdeskundige beoordeelt het materiaal als asbestverdacht en dus asbesthoudend, en dit zonder monstername.</p> <p>Motivatie: Er is een onderzoeksbeperking die monstername verhindert; De ruimte of het materiaal bevindt zich hoger dan 3,5 meter vanaf een vaste ondergrond.</p>
Destructieve handeling voor identificatie	Nee
Opmerking	De hoeveelheid is een zo nauwkeurig mogelijke opmeting. Hieraan kunnen evenwel geen rechten worden ontleend.

- Eenvoudige handelingen: mag via doe-het-zelf of door werknemer(s) met opleidingsattest eenvoudige handelingen
Deze toepassing kan door een aannemer die over een opleidingsattest eenvoudige handelingen beschikt of door een particulier (doe-het-zelf), verwijderd worden indien er geen verhoogd risico op vrijgave van asbestvezels (max. concentratie 0,01 vezels/cm³ - CODEX Art. VI.3-54) ontstaat en de toepassing voorafgaand wordt gefixeerd/bevochtigd; de individuele elementen zonder machinale werktuigen (boormachine, slijpschijf, hogedrukreiniger,...) en zonder breken of gooien een voor een losgemaakt worden; en ten slotte dubbel en luchtdicht verpakt weggevoerd worden naar een erkend afvalpunt (recyclagepark).

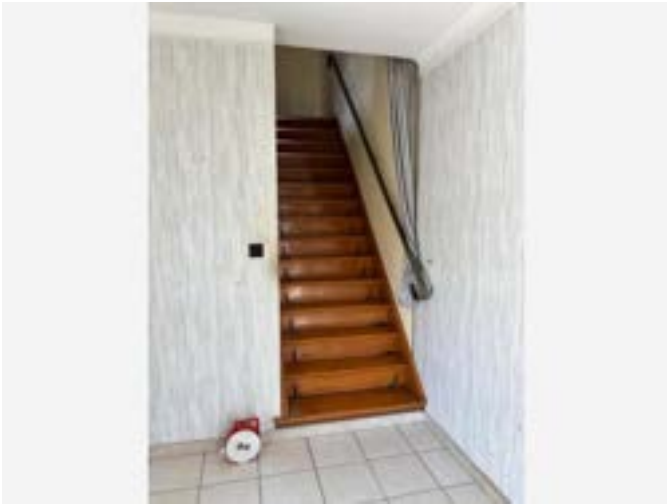
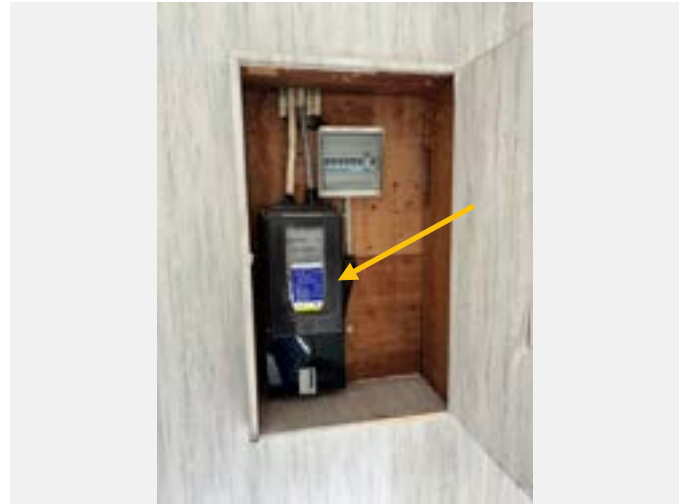
Beschrijving	Bakeliet elektrische teller kast
Omgeving	Binnen
Primaire drager	Communicatie en elektrische infrastructuur en uitrusting
Asbestmateriaal	Plaat, paneel, tablet - Type Bakeliet
Bindmiddel van asbestmateriaal	Kunststof of -hars
Gebondenheid op basis van bindmiddel	Hecht
Hoeveelheid (oppervlakte - dikte - aantal)	<ul style="list-style-type: none"> • 1,00 m² - 0,50 cm - 1 stuk
Totaal volume	0,005 m ³
Eenvoudig bereikbaar	Ja
Bevestigingswijze	<ul style="list-style-type: none"> • Verlijmd, ingegoten, versmeerd • Geschroefd • Genageld, geniet
Identificatiemethode	<p>De asbestdeskundige beoordeelt het materiaal als asbestverdacht en dus asbesthoudend, en dit zonder monstername.</p> <p>Motivatie: De materialen behoren niet toe aan de eigenaar voor wie de asbestdeskundige de asbestinventaris uitvoert.</p>
Destructieve handeling voor identificatie	Nee
Opmerking	De hoeveelheid is een zo nauwkeurig mogelijke opmeting. Hieraan kunnen evenwel geen rechten worden ontleend.

- Eenvoudige handelingen: mag via doe-het-zelf of door werknemer(s) met opleidingsattest eenvoudige handelingen
Deze toepassing kan door een aannemer die over een opleidingsattest eenvoudige handelingen beschikt of door een particulier (doe-het-zelf), verwijderd worden indien er geen verhoogd risico op vrijgave van asbestvezels (max. concentratie 0,01 vezels/cm³ - CODEX Art. VI.3-54) ontstaat en de toepassing voorafgaand wordt gefixeerd/bevochtigd; de individuele elementen zonder machinale werktuigen (boormachine, slijpschijf, hogedrukreiniger,...) en zonder breken of gooien een voor een losgemaakt worden; en ten slotte dubbel en luchtdicht verpakt weggevoerd worden naar een erkend afvalpunt (recyclagepark).

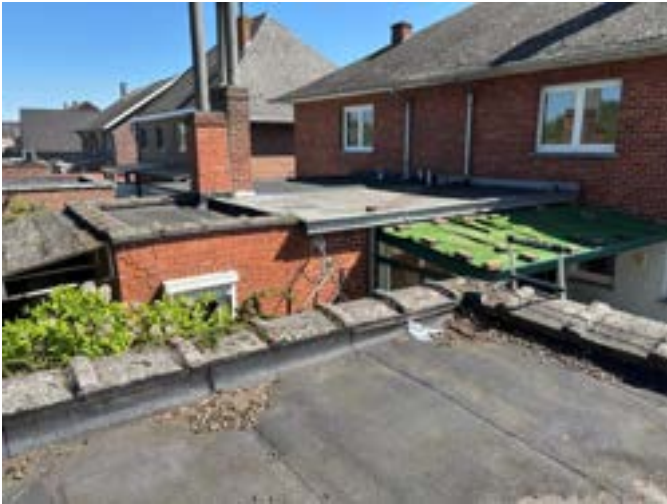
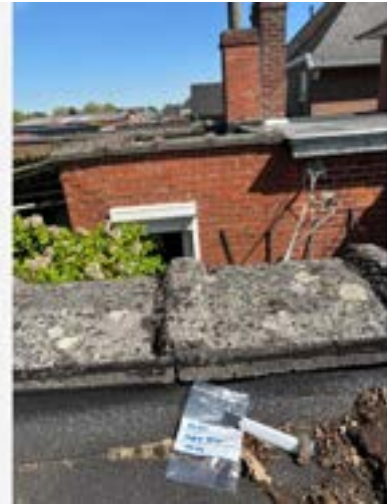
Beschrijving	Roofing boven de garage
Omgeving	Buiten
Primaire drager	Plat dak
Asbestmateriaal	Dak- en gevelbekleding - Roofing
Bindmiddel van asbestmateriaal	Bitumen (roofing, teer, asfalt)
Gebondenheid op basis van bindmiddel	Hecht
Hoeveelheid (oppervlakte - aantal)	<ul style="list-style-type: none">• 30,00 m² - 1 stuk
Totale oppervlakte	30,00 m ²
Eenvoudig bereikbaar	Ja
Bevestigingswijze	<ul style="list-style-type: none">• Verlijmd, ingegoten, versmeerd
Identificatiemethode	Een monstername door de asbestdeskundige met laboanalyse door een asbestlabo.
Destructieve handeling voor identificatie	Nee
Opmerking	Staalname tot op de eventuele onderliggende lagen is niet mogelijk zonder uitbreiding naar een destructief onderzoek.

- Eenvoudige handelingen: mag via doe-het-zelf of door werknemer(s) met opleidingsattest eenvoudige handelingen
Deze toepassing kan door een aannemer die over een opleidingsattest eenvoudige handelingen beschikt of door een particulier (doe-het-zelf), verwijderd worden indien er geen verhoogd risico op vrijgave van asbestvezels (max. concentratie 0,01 vezels/cm³ - CODEX Art. VI.3-54) ontstaat en de toepassing voorafgaand wordt gefixeerd/bevochtigd; de individuele elementen zonder machinale werktuigen (boormachine, slijpschijf, hogedrukreiniger,...) en zonder breken of gooien een voor een losgemaakt worden; en ten slotte dubbel en luchtdicht verpakt weggevoerd worden naar een erkend afvalpunt (recyclagepark).

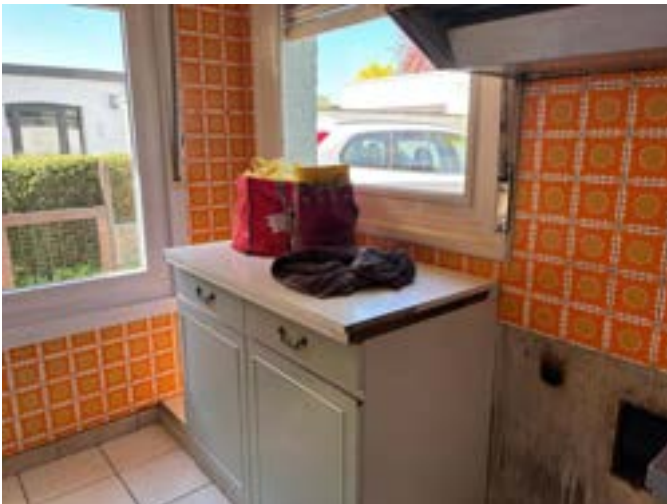
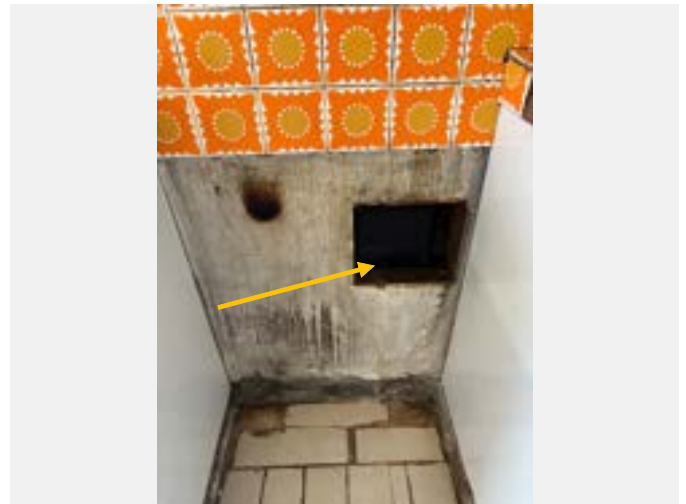
Beschrijving	Bakeliet schakelkast
Omgeving	Binnen
Primaire drager	Communicatie en elektrische infrastructuur en uitrusting
Asbestmateriaal	Plaat, paneel, tablet - Type Bakeliet
Bindmiddel van asbestmateriaal	Kunststof of -hars
Gebondenheid op basis van bindmiddel	Hecht
Hoeveelheid (oppervlakte - dikte - aantal)	• 0,10 m ² - 1,00 cm - 1 stuk
Totaal volume	0,001 m ³
Eenvoudig bereikbaar	Ja
Bevestigingswijze	• Geschroefd
Identificatiemethode	De asbestdeskundige beoordeelt het materiaal als asbestverdacht en dus asbesthoudend, en dit zonder monstername. Motivatie: De monstername brengt andere schade aan dan schade die inherent is aan de monstername.
Destructieve handeling voor identificatie	Nee
Opmerking	De hoeveelheid is een zo nauwkeurig mogelijke opmeting. Hieraan kunnen evenwel geen rechten worden ontleend.

- Eenvoudige handelingen: mag via doe-het-zelf of door werknemer(s) met opleidingsattest eenvoudige handelingen
Deze toepassing kan door een aannemer die over een opleidingsattest eenvoudige handelingen beschikt of door een particulier (doe-het-zelf), verwijderd worden indien er geen verhoogd risico op vrijgave van asbestvezels (max. concentratie 0,01 vezels/cm³ - CODEX Art. VI.3-54) ontstaat en de toepassing voorafgaand wordt gefixeerd/bevochtigd; de individuele elementen zonder machinale werktuigen (boormachine, slijpschijf, hogedrukreiniger,...) en zonder breken of gooien een voor een losgemaakt worden; en ten slotte dubbel en luchtdicht verpakt weggevoerd worden naar een erkend afvalpunt (recyclagepark).

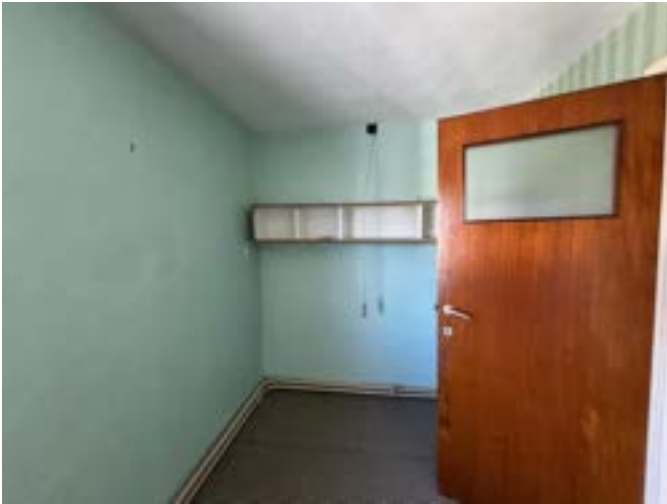
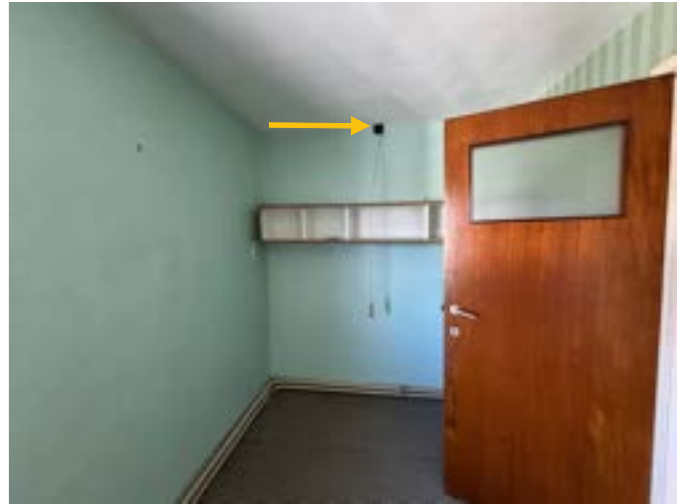
Beschrijving	Bakeliet schakelaars/stopcontacten
Omgeving	Binnen
Primaire drager	Communicatie en elektrische infrastructuur en uitrusting
Asbestmateriaal	Plaat, paneel, tablet - Type Bakeliet
Bindmiddel van asbestmateriaal	Kunststof of -hars
Gebondenheid op basis van bindmiddel	Hecht
Hoeveelheid (oppervlakte - dikte - aantal)	<ul style="list-style-type: none"> • 0,10 m² - 1,00 cm - 21 stuks
Totaal volume	0,021 m ³
Eenvoudig bereikbaar	Ja
Bevestigingswijze	<ul style="list-style-type: none"> • Verlijmd, ingegoten, versmeerd • Geschroefd • Genageld, geniet
Identificatiemethode	<p>De asbestdeskundige beoordeelt het materiaal als asbestverdacht en dus asbesthoudend, en dit zonder monstername.</p> <p>Motivatie: De monstername brengt andere schade aan dan schade die inherent is aan de monstername.</p>
Destructieve handeling voor identificatie	Nee
Opmerking	De hoeveelheid is een zo nauwkeurig mogelijke opmeting. Hieraan kunnen evenwel geen rechten worden ontleend.

- Eenvoudige handelingen: mag via doe-het-zelf of door werknemer(s) met opleidingsattest eenvoudige handelingen
Deze toepassing kan door een aannemer die over een opleidingsattest eenvoudige handelingen beschikt of door een particulier (doe-het-zelf), verwijderd worden indien er geen verhoogd risico op vrijgave van asbestvezels (max. concentratie 0,01 vezels/cm³ - CODEX Art. VI.3-54) ontstaat en de toepassing voorafgaand wordt gefixeerd/bevochtigd; de individuele elementen zonder machinale werktuigen (boormachine, slijpschijf, hogedrukreiniger,...) en zonder breken of gooien een voor een losgemaakt worden; en ten slotte dubbel en luchtdicht verpakt weggevoerd worden naar een erkend afvalpunt (recyclagepark).

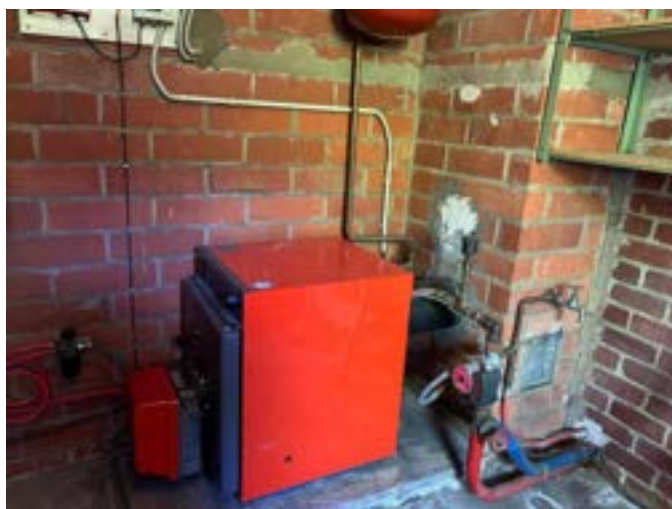
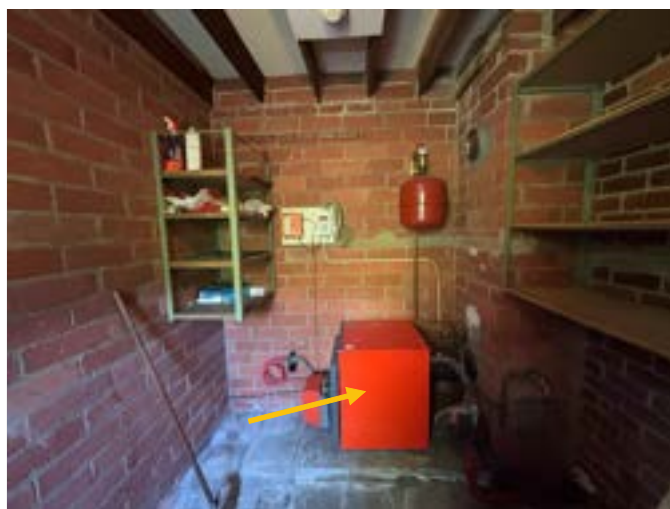
Beschrijving	Notitie	Terug te vinden op plannen
Fiche 18: CV-ketel (niet waarneembare materialen)	De CV-ketel bevat mogelijk niet-waarneembare asbesthoudende pakkingen en/of elementen. Laat ze onderzoeken bij onderhoud of vervanging.	-
