# Asbestinventarisatetest

Paul van Tieghemlaan 7, 9030 Gent

Attestnummer : 20260807-000187.000

**Niet-asbestveilig**

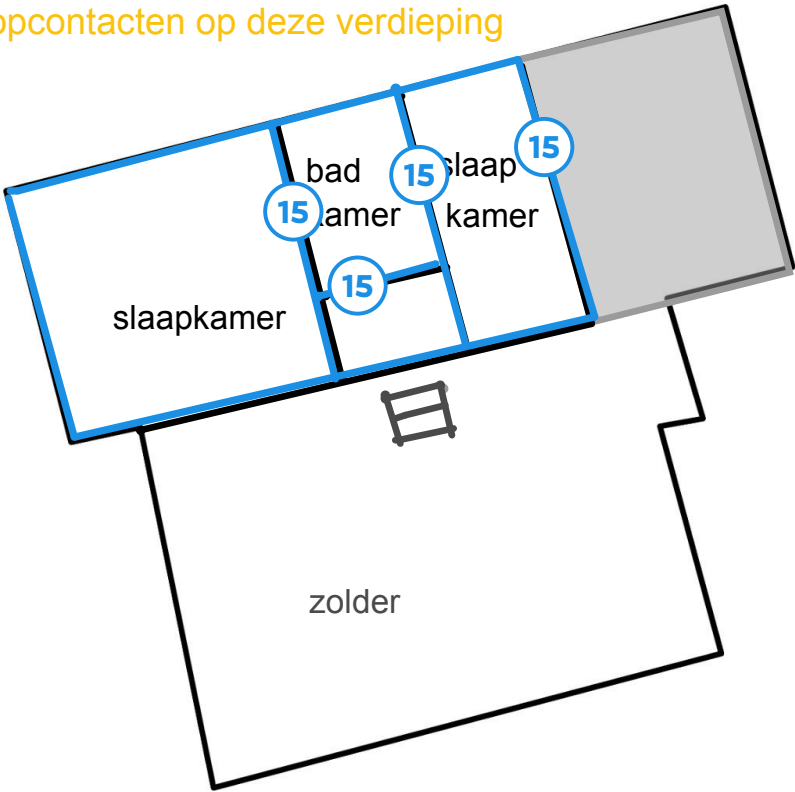
# Plan 1.4: Plan verdiep

alle schakelaars en stopcontacten op deze verdieping

| Beschrijving | Type | Actie |
|---|---|---|
| 2. Bakeliet schakelaars/stopcontacten | Asbestmateriaal | Verwijderen |

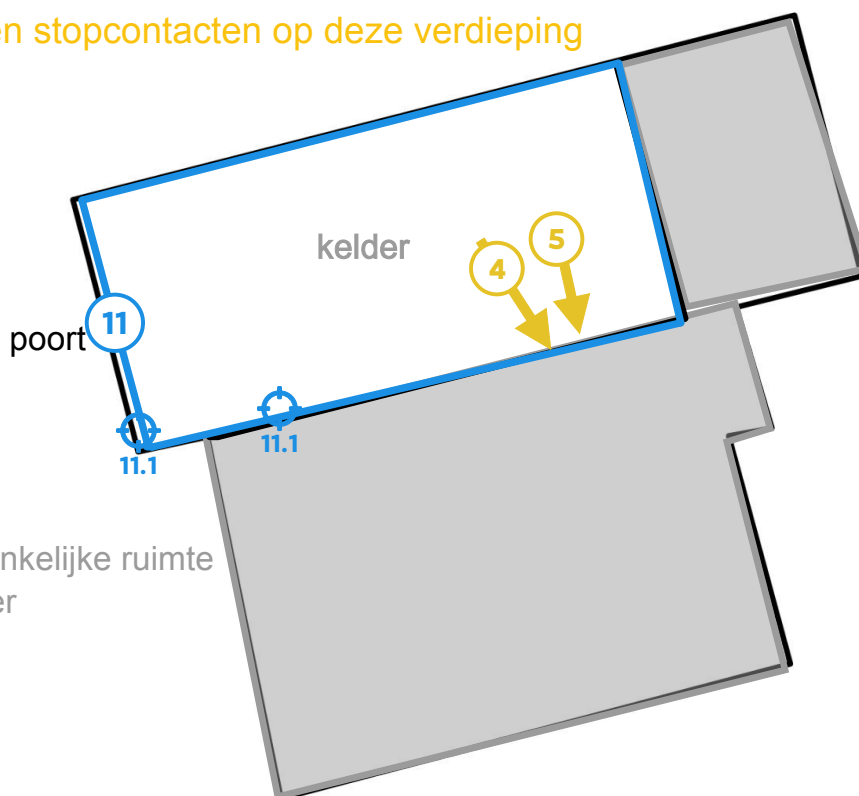
## Plan 1.6: Plan kelder

Alle schakelaars en stopcontacten op deze verdieping

| Beschrijving | Type | Actie |
|---|---|---|
| 2. Bakeliet schakelaars/stopcontacten | Asbestmateriaal | Verwijderen |
| 4. Bakeliet schakelkast | Asbestmateriaal | Zorgvuldig beheren |
| 5. Elektrische meter in bakeliet | Asbestmateriaal | Zorgvuldig beheren |

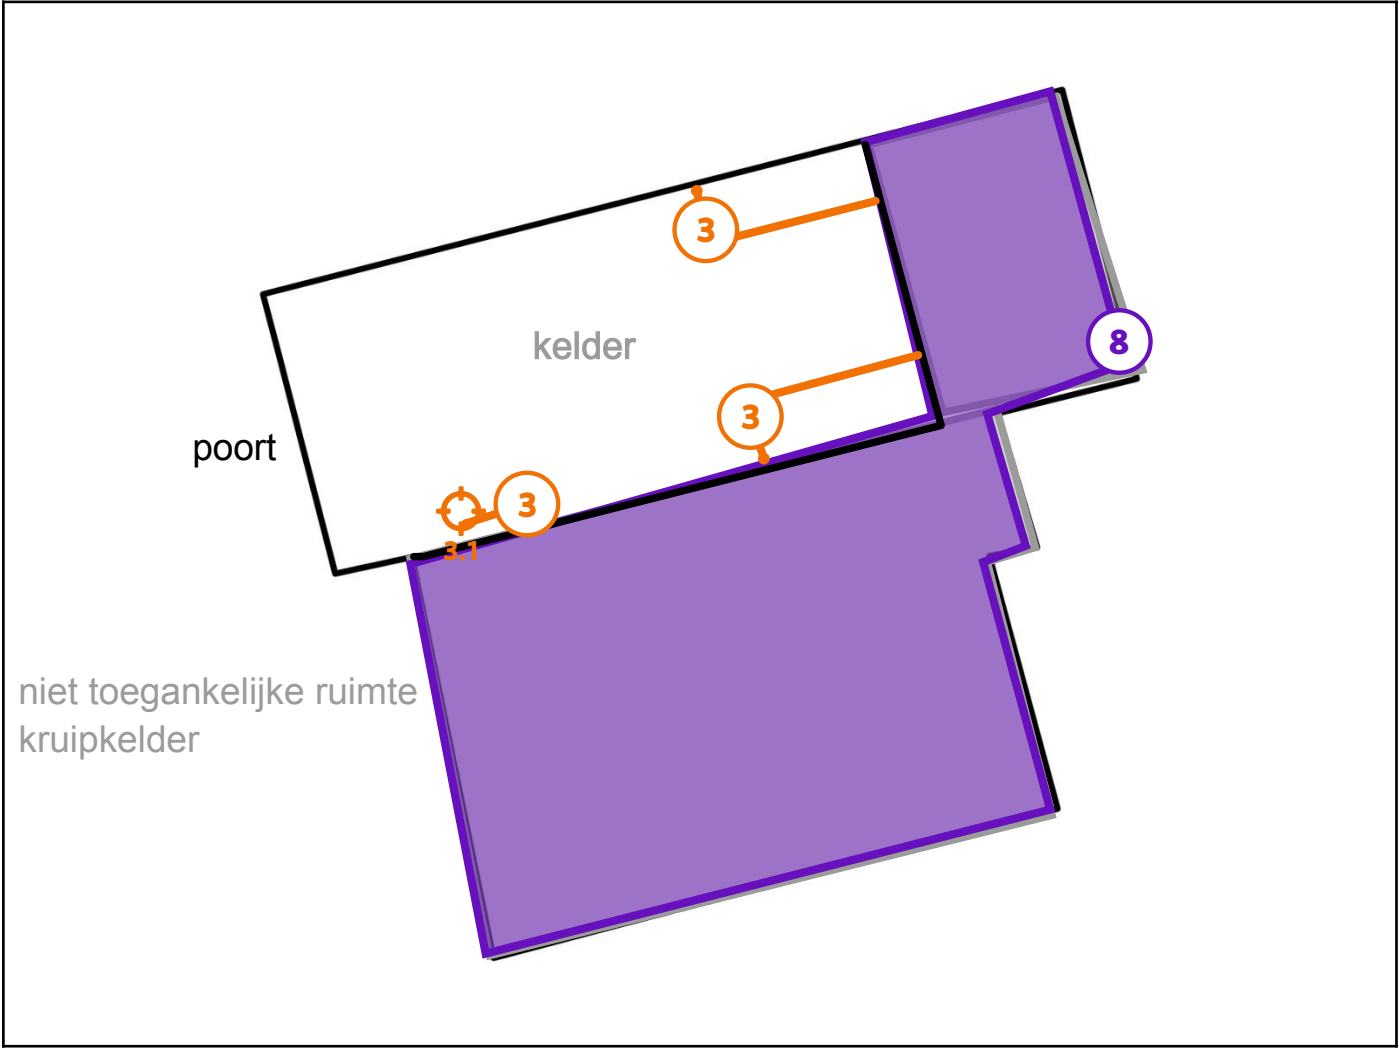
# Plan 1.7: Plan kelder

| Beschrijving | Type | Actie |
|---|---|---|
| 3. Deuren van menuiserie platen | Asbestmateriaal | Verwijderen |
| 8. Kruipkelder | Beperking | - |

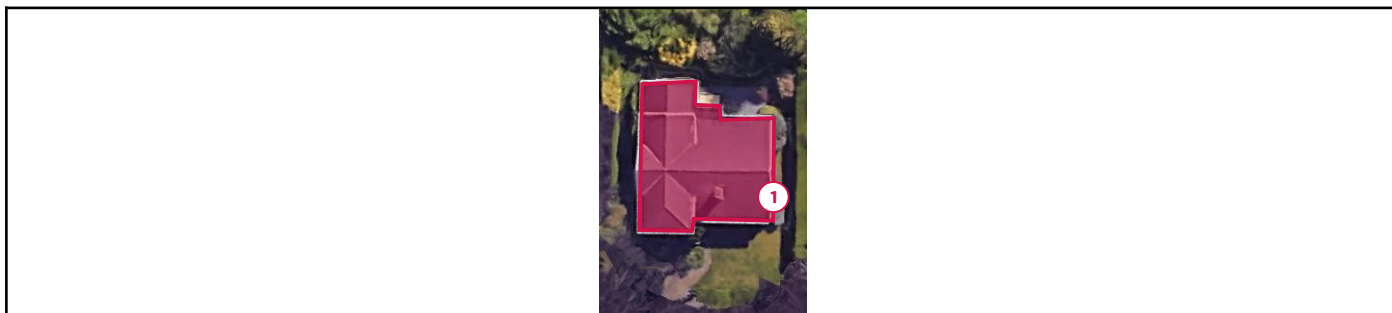
## Plan 1.10: Dakenplan

| Beschrijving | Type | Actie |
|---|---|---|
| 1. Dak bestaande uit leien | Asbestmateriaal | Dringend verwijderen |

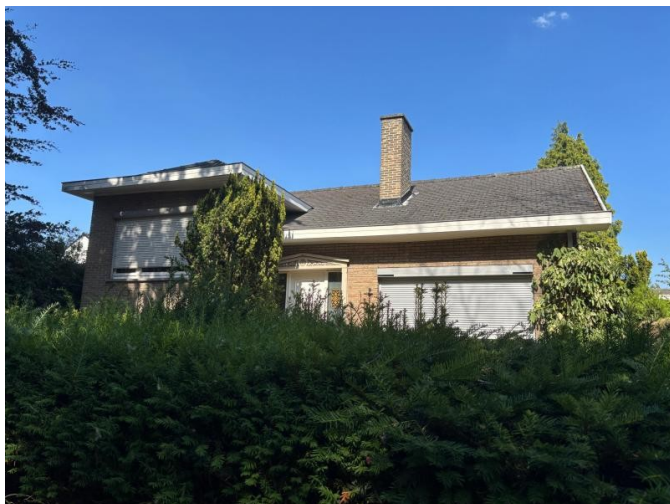
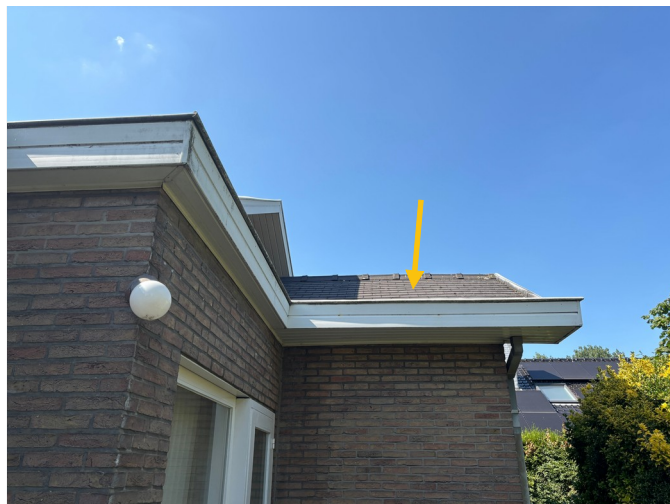
Overzichtsfoto

Detailfoto

Het asbestmateriaal valt onder de mijlpaal van 2034.

**Dringend verwijderen**

| Eindbeoordeling materiaalrisico | Hoog materiaalrisico en/of hoge kans op vezelvrijgave |

| Asbestsoort (vezeltype) | Crocidoliet aanwezig |
| Toestand van het materiaal | Matig beschadigd, matig verweerd |

| Beschrijving | Dak bestaande uit leien |
| Hoeveelheid (oppervlakte - aantal) | <ul style="list-style-type: none"><li>• 180,00 m<sup>2</sup> - 1 stuk</li></ul> |

- Zorg voor een veilig beheer. Vermijd het beschadigen van het asbestmateriaal. Controleer de toestand jaarlijks op wijzigingen.
- Verwijder dit asbestmateriaal zo snel mogelijk. Volg de toestand goed op.
- Hemelwater dat afspoelt van asbestcement daken of gevels kan asbestdeeltjes bevatten. Gebruik het enkel voor gesloten circuits (bv. spoelen toiletten). Reinig na het vervangen van het dak of de gevel de dakgoten en regenwaterput of -ton om asbesthoudend sediment of slib te verwijderen

- Eenvoudige handelingen: mag via doe-het-zelf of door werknemer(s) met opleidingsattest eenvoudige handelingen  
Deze toepassing kan door een aannemer die over een opleidingsattest eenvoudige handelingen beschikt of door een particulier (doe-het-zelf), verwijderd worden indien er geen verhoogd risico op vrijgave van asbestvezels (max. concentratie 0,01 vezels/cm<sup>3</sup> - CODEX Art. VI.3-54) ontstaat en de toepassing voorafgaand wordt gefixeerd/bevochtigd; de individuele elementen zonder machinale werktuigen (boormachine, slijpschijf, hogedrukreiniger,...) en zonder breken of gooien een voor een losgemaakt worden; en ten slotte dubbel en luchtdicht verpakt weggevoerd worden naar een erkend afvalpunt (recyclagepark).

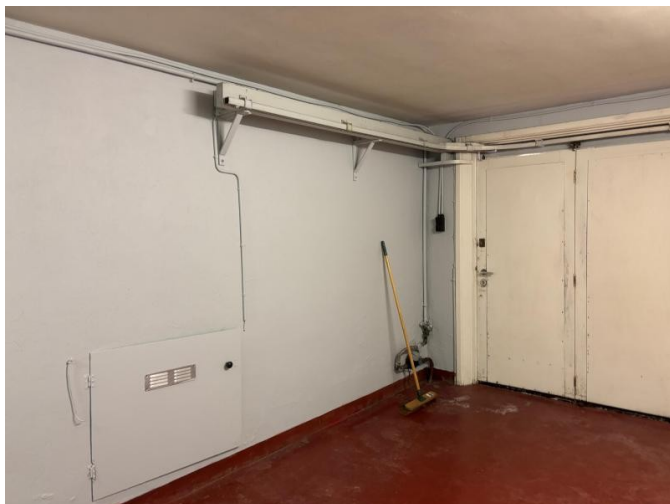
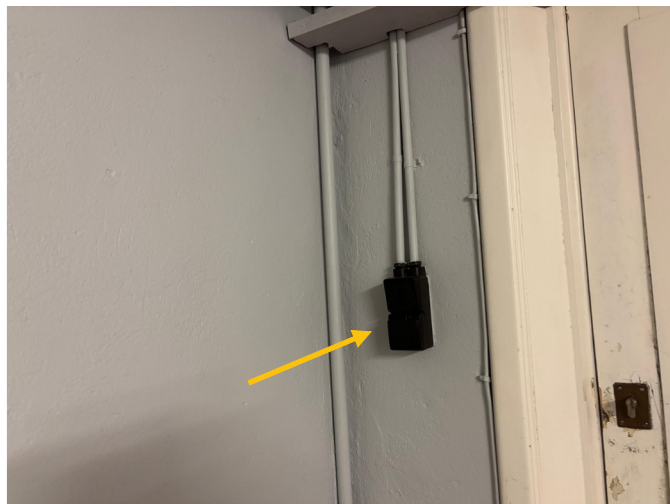
Overzichtsfoto

Detailfoto

Het asbestmateriaal valt onder de mijlpaal van 2040.

Verwijderen

| Eindbeoordeling materiaalrisico | Verhoogd materiaalrisico en/of verhoogde kans op vezelvrijgave |

| Asbestsoort (vezeltype) | Crocidoliet aanwezig |
| Toestand van het materiaal | Licht beschadigd, licht verweerd. Intacte calciumsilicaatplaat of materiaal met categorie 3-gebondenheid |

| Beschrijving | Bakeliet schakelaars/stopcontacten |
| Opmerking | De hoeveelheid is een zo nauwkeurig mogelijke opmeting. Hieraan kunnen evenwel geen rechten worden ontleend. Monstername niet uitgevoerd wegens risico op beschadiging van een elektrisch component en mogelijke blootstelling aan spanning of storingen in de elektrische installatie. Het betreft alle schakelaars en stopcontacten. |

- Zorg voor een veilig beheer. Vermijd het beschadigen van het asbestmateriaal. Controleer de toestand jaarlijks op wijzigingen.
- Voer bijkomende staalname(s) uit.

- Eenvoudige handelingen: mag via doe-het-zelf of door werknemer(s) met opleidingsattest eenvoudige handelingen  
Deze toepassing kan door een aannemer die over een opleidingsattest eenvoudige handelingen beschikt of door een particulier (doe-het-zelf), verwijderd worden indien er geen verhoogd risico op vrijgave van asbestvezels (max. concentratie 0,01 vezels/cm<sup>3</sup> - CODEX Art. VI.3-54) ontstaat en de toepassing voorafgaand wordt gefixeerd/bevochtigd; de individuele elementen zonder machinale werktuigen (boormachine, slijpschijf, hogedrukreiniger,...) en zonder breken of gooien een voor een losgemaakt worden; en ten slotte dubbel en luchtdicht verpakt weggevoerd worden naar een erkend afvalpunt (recyclagepark).

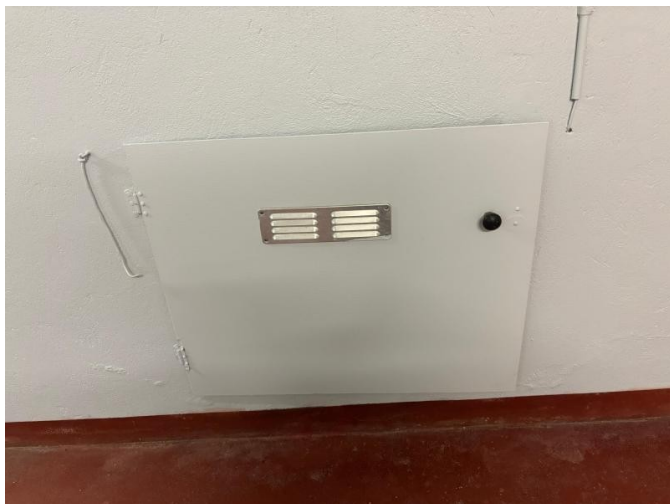
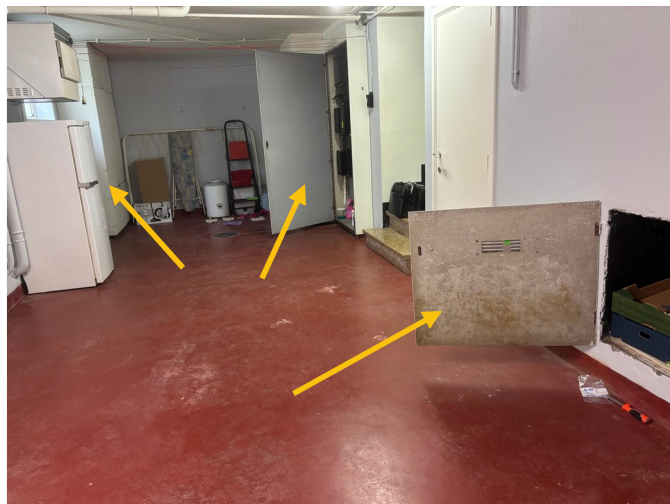
Overzichtsfoto

Detailfoto

Het asbestmateriaal valt onder de mijlpaal van 2040.

Verwijderen

- Verwijder dit asbestmateriaal zo snel mogelijk. Volg de toestand goed op.

- Eenvoudige handelingen: mag via doe-het-zelf of door werknemer(s) met opleidingsattest eenvoudige handelingen  
Deze toepassing kan door een aannemer die over een opleidingsattest eenvoudige handelingen beschikt of door een particulier (doe-het-zelf), verwijderd worden indien er geen verhoogd risico op vrijgave van asbestvezels (max. concentratie 0,01 vezels/cm<sup>3</sup> - CODEX Art. VI.3-54) ontstaat en de toepassing voorafgaand wordt gefixeerd/bevochtigd; de individuele elementen zonder machinale werktuigen (boormachine, slijpschijf, hogedrukreiniger,...) en zonder breken of gooien een voor een losgemaakt worden; en ten slotte dubbel en luchtdicht verpakt weggevoerd worden naar een erkend afvalpunt (recyclagepark).

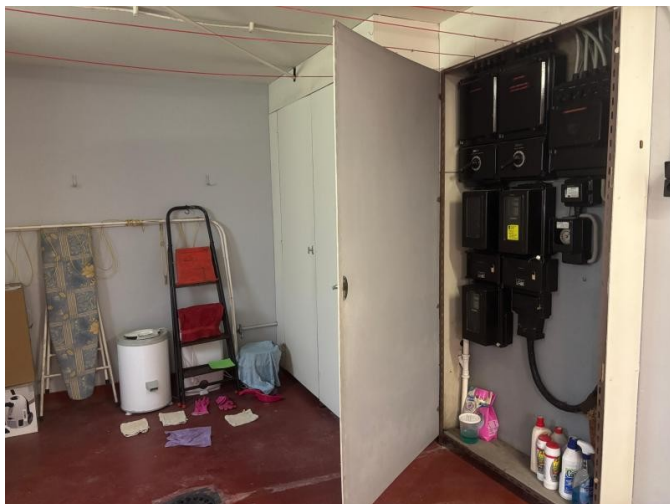
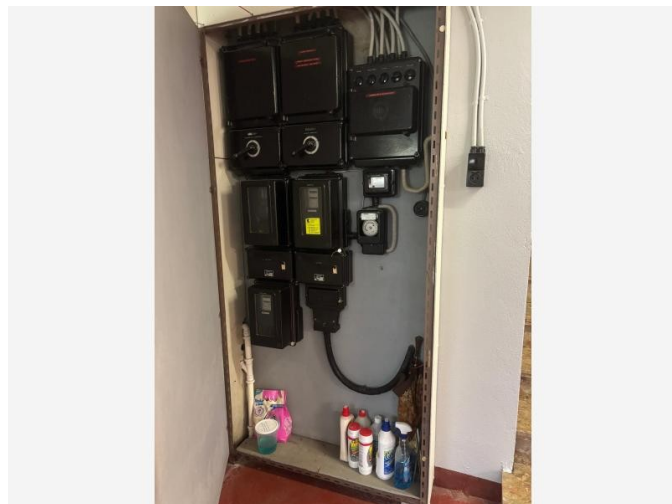
Overzichtsfoto

Detailfoto

- Eenvoudige handelingen: mag via doe-het-zelf of door werknemer(s) met opleidingsattest eenvoudige handelingen  
Deze toepassing kan door een aannemer die over een opleidingsattest eenvoudige handelingen beschikt of door een particulier (doe-het-zelf), verwijderd worden indien er geen verhoogd risico op vrijgave van asbestvezels (max. concentratie 0,01 vezels/cm<sup>3</sup> - CODEX Art. VI.3-54) ontstaat en de toepassing voorafgaand wordt gefixeerd/bevochtigd; de individuele elementen zonder machinale werktuigen (boormachine, slijpschijf, hogedrukreiniger,...) en zonder breken of gooien een voor een losgemaakt worden; en ten slotte dubbel en luchtdicht verpakt weggevoerd worden naar een erkend afvalpunt (recyclagepark).

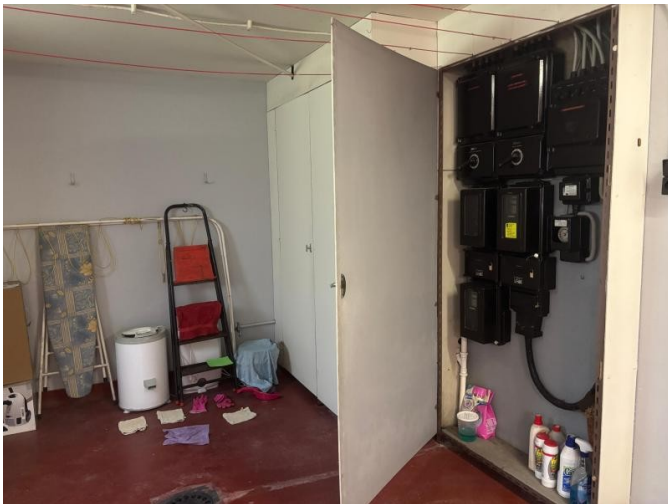
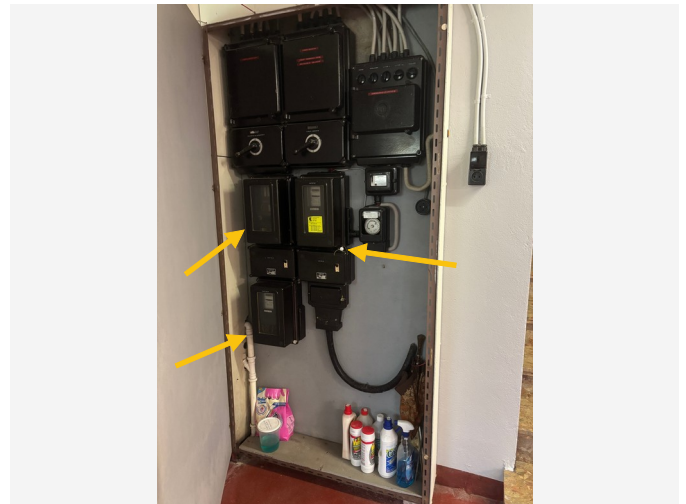
| Opmerking | De hoeveelheid is een zo nauwkeurig mogelijke opmeting. Hieraan kunnen evenwel geen rechten worden ontleend. Monstername niet uitgevoerd wegens risico op beschadiging van een elektrisch component en mogelijke blootstelling aan spanning of storingen in de elektrische installatie. |

Overzichtsfoto

Detailfoto

- Eenvoudige handelingen: mag via doe-het-zelf of door werknemer(s) met opleidingsattest eenvoudige handelingen  
Te verwijderen door de netbeheerder. Deze toepassing kan door een werknemer die over een opleidingsattest eenvoudige handelingen beschikt verwijderd worden indien er geen verhoogd risico op vrijgave van asbestvezels (max. concentratie 0,01 vezels/cm<sup>3</sup> - CODEX Art. VI.3-54) ontstaat en de toepassing voorafgaand wordt gefixeerd/bevochtigd; de individuele elementen zonder machinale werktuigen (boormachine, slijpschijf, hogedrukreiniger,...) en zonder breken of gooien een voor een losgemaakt worden; en ten slotte dubbel en luchtdicht verpakt weggevoerd worden naar een erkend afvalpunt (recyclagepark).
