Asbestinventarisatetest

Acaciastraat 22, 2800 Mechelen

Attestnummer : 20240820-000096.000

Uitgegeven op : 20.08.2024

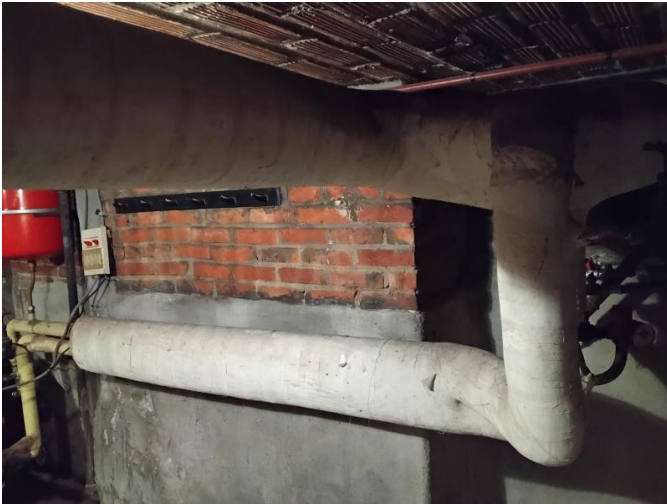
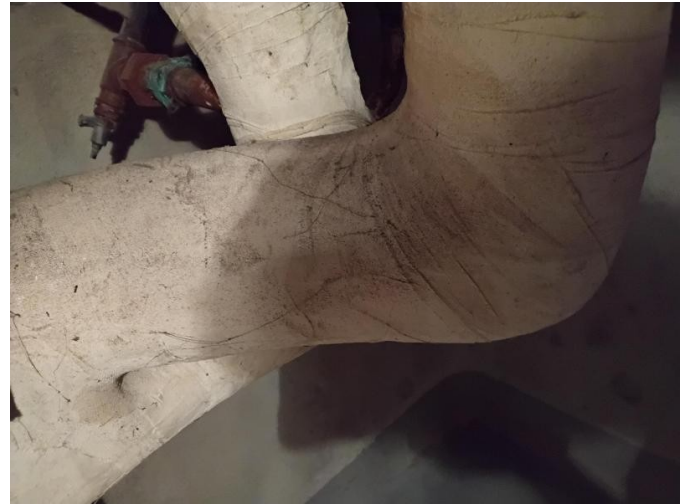
Eindbeoordeling materiaalrisico	Hoog materiaalrisico en/of hoge kans op vezelvrijgave
Opmerking	Gedeelte in de kelder in relatief goede staat, thv de kruipkelder in slechte staat.

Gebondenheid	Categorie 2: niet-hechtgebonden met matrix
Asbestsoort (vezeltype)	Crocidoliet aanwezig
Asbestconcentratie	Hoog ($\geq 50\%$)
Afschermingsgraad van het gehele materiaal	Geheel of deels (ook) vrij aan de binnenlucht
Toestand van het materiaal	Zwaar beschadigd, zwaar verweerd

Beschrijving	Gipsisolatie kelder rechte stukken
Omgeving	Binnen
Primaire drager	HVAC infrastructuur en uitrusting
Asbestmateriaal	In-situ afwerkingslagen - Thermische isolatie
Bindmiddel van asbestmateriaal	Gips - kalk
Gebondenheid op basis van bindmiddel	Niet-hechtgebonden
Hoeveelheid (lengte - omtrek - dikte - aantal)	<ul style="list-style-type: none"> • 2,15 m - 45,00 cm - 8,00 cm - 1 stuk • 12,00 m - 60,00 cm - 10,00 cm - 1 stuk
Totaal volume	0,797 m ³
Eenvoudig bereikbaar	Ja
Bevestigingswijze	<ul style="list-style-type: none"> • Verlijmd, ingegoten, versmeerd
Identificatiemethode	<p>Vaststelling zonder monstername</p> <p>Motivatie: Op vraag van de eigenaar-opdrachtgever werd geen monstername uitgevoerd</p>
Destructieve handeling voor identificatie	Nee
Opmerking	<p>De leidingen met thermische isolatie bevinden zich doorlopend in de kelder en de naastliggende kruipkelder. De thermische isolatie bestaat uit textiel (doek), asbesthoudend gips, golfkarton en glaswol. Gedeelte in de kelder in relatief goede staat. Gedeelte in de kruipkelder slechts gedeeltelijk zichtbaar, in verbrokkelde staat. Toepassing aanwezig in diamtr 15 en 25 cm. Hoeveelheid is een beredeneerde schatting.</p> <p>Op vraag van de eigenaar werden er geen stalen genomen en blijft deze toepassing asbestverdacht.</p>

- Sluit de ruimte luchtdicht af en vermijd het betreden van de ruimte.
- Verwijder dit asbestmateriaal zo snel mogelijk. Volg de toestand goed op.
- Voer bijkomende staalname(s) uit.

- Hermetische zone (erkend asbestverwijderaar)
Gipsisolatie wordt losgesneden van dragermateriaal (leiding), asbesthoudend gips zal gemakkelijk verbrossen en is losgebonden. Om geen asbestvezels te verspreiden naar de omgeving, dient dit in hermetische zone verwijderd te worden.

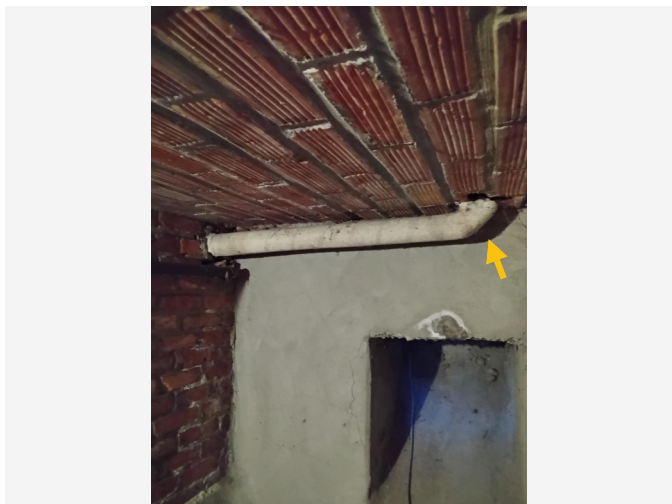
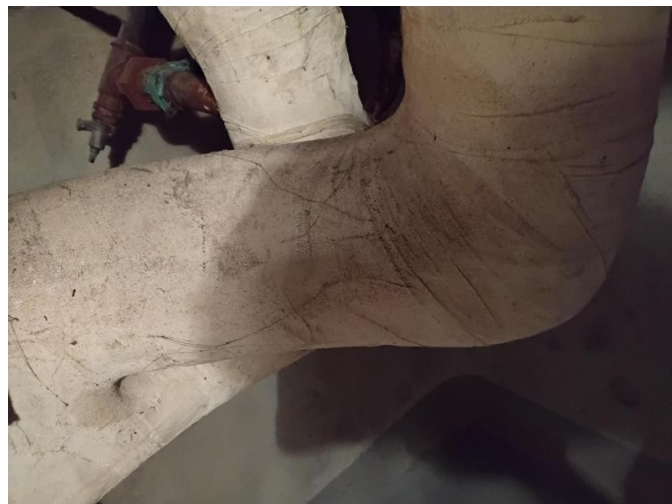
Eindbeoordeling materiaalrisico	Hoog materiaalrisico en/of hoge kans op vezelvrijgave
Opmerking	Gedeelte in de kelder in relatief goede staat, thv de kruipkelder in slechte staat.

Gebondenheid	Categorie 2: niet-hechtgebonden met matrix
Asbestsoort (vezeltype)	Crocidoliet aanwezig
Asbestconcentratie	Hoog ($\geq 50\%$)
Afschermingsgraad van het gehele materiaal	Geheel of deels (ook) vrij aan de binnenlucht
Toestand van het materiaal	Zwaar beschadigd, zwaar verweerd

Beschrijving	Gipsisolatie kelder bochten
Omgeving	Binnen
Primaire drager	HVAC infrastructuur en uitrusting
Asbestmateriaal	In-situ afwerkingslagen - Thermische isolatie
Bindmiddel van asbestmateriaal	Gips - kalk
Gebondenheid op basis van bindmiddel	Niet-hechtgebonden
Hoeveelheid (lengte - omtrek - dikte - aantal)	<ul style="list-style-type: none"> • 5,00 m - 60,00 cm - 8,00 cm - 1 stuk
Totaal volume	0,24 m ³
Eenvoudig bereikbaar	Ja
Bevestigingswijze	<ul style="list-style-type: none"> • Verlijmd, ingegoten, versmeerd
Identificatiemethode	<p>Vaststelling zonder monstername</p> <p>Motivatie: Op vraag van de eigenaar-opdrachtgever werd geen monstername uitgevoerd</p>
Destructieve handeling voor identificatie	Nee
Opmerking	<p>De leidingen met thermische isolatie bevinden zich doorlopend in de kelder en de naastliggende kruipkelder. De thermische isolatie bestaat uit textiel (doek), asbesthoudend gips, golfkarton en glaswol. Gedeelte in de kelder in relatief goede staat. Gedeelte in de kruipkelder slechts gedeeltelijk zichtbaar, in verbrokkelde staat. Toepassing aanwezig in diamtr 15 en 25 cm. Hoeveelheid is een beredeneerde schatting. Verschillende bochten en aftakkingen aanwezig.</p> <p>Op vraag van de eigenaar werden er geen stalen genomen en blijft deze toepassing asbestverdacht.</p>

- Sluit de ruimte luchtdicht af en vermijd het betreden van de ruimte.
- Verwijder dit asbestmateriaal zo snel mogelijk. Volg de toestand goed op.
- Voer bijkomende staalname(s) uit.

- Hermetische zone (erkend asbestverwijderaar)
Gipsisolatie wordt losgesneden van dragermateriaal (leiding), asbesthoudend gips zal gemakkelijk verbrossen en is losgebonden. Om geen asbestvezels te verspreiden naar de omgeving, dient dit in hermetische zone verwijderd te worden.

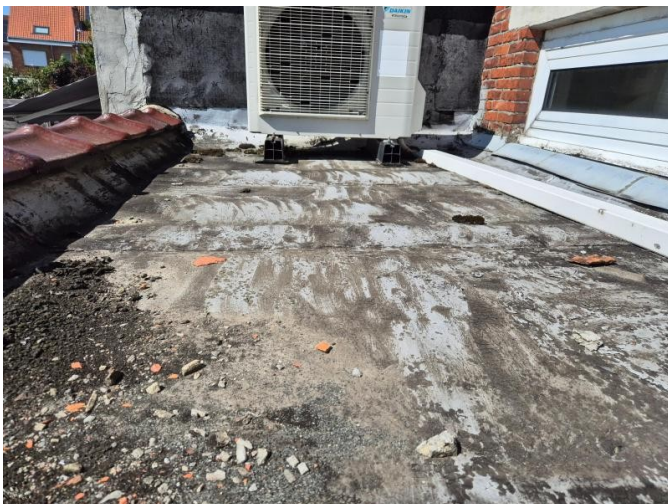
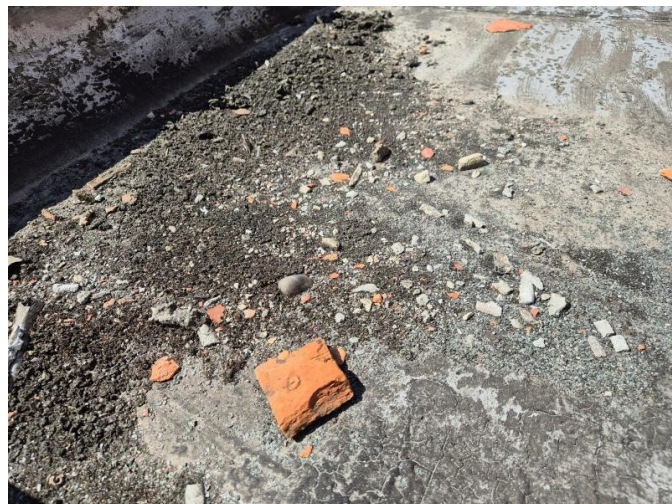
Eindbeoordeling materiaalrisico	Verhoogd materiaalrisico en/of verhoogde kans op vezelvrijgave
---------------------------------	--

Gebondenheid	Categorie 1: hechtgebonden in oorsprong
Asbestsoort (vezeltype)	Alleen chrysotiel
Asbestconcentratie	Laag (< 50%)
Afschermingsgraad van het gehele materiaal	Geheel of deels vrij aan de buitenlucht
Toestand van het materiaal	Matig beschadigd, matig verweerd

Beschrijving	Roofing achterbouw
Omgeving	Buiten
Primaire drager	Plat dak
Asbestmateriaal	Dak- en gevelbekleding - Roofing
Bindmiddel van asbestmateriaal	Bitumen (roofing, teer, asfalt)
Gebondenheid op basis van bindmiddel	Hecht
Hoeveelheid (oppervlakte - aantal)	<ul style="list-style-type: none"> • 6,00 m² - 1 stuk
Totale oppervlakte	6,00 m ²
Eenvoudig bereikbaar	Ja
Bevestigingswijze	<ul style="list-style-type: none"> • Verlijmd, ingegoten, versmeerd
Identificatiemethode	<p>Vaststelling zonder monstername</p> <p>Motivatie: Groot risico op structurele gevolgschade (lekkage, werking installatie,...)</p>
Destructieve handeling voor identificatie	Nee
Opmerking	<p>Roofing plat dak achterbouw.</p> <p>Volgens het inspectieprotocol is een monstername van roofing verplicht om dit te identificeren als niet-asbesthoudend. Een monstername is echter niet mogelijk wegens kans op lekkage. De toepassing wordt in de databank als asbestverdacht beschouwd. Mogelijks kunnen er ook asbestverdachte onderlagen aanwezig zijn. Het is aangewezen om extra controle uit te voeren bij eventuele renovatiewerken. De vermelde oppervlaktes, diktes en volumes betreffen een beredeneerde schatting. Er worden geen rechten verleend aan deze oppervlaktes/diktes/volumes.</p>

- Zorg voor een veilig beheer. Vermijd het beschadigen van het asbestmateriaal. Controleer de toestand jaarlijks op wijzigingen.
- Hemelwater dat afspoelt van asbestcement daken of gevels kan asbestdeeltjes bevatten. Gebruik het enkel voor gesloten circuits (bv. spoelen toiletten). Reinig na het vervangen van het dak of de gevel de dakgoten en regenwaterput of -ton om asbesthoudend sediment of slib te verwijderen
- Voer bijkomende staalname(s) uit.

- Eenvoudige handelingen: mag via doe-het-zelf of door werknemer(s) met opleidingsattest eenvoudige handelingen
Opgeleid personeel (dakwerker met 8u basisopleiding asbest).

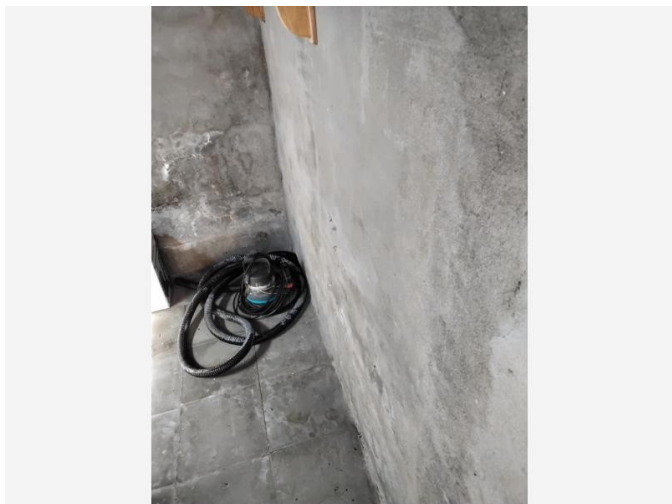
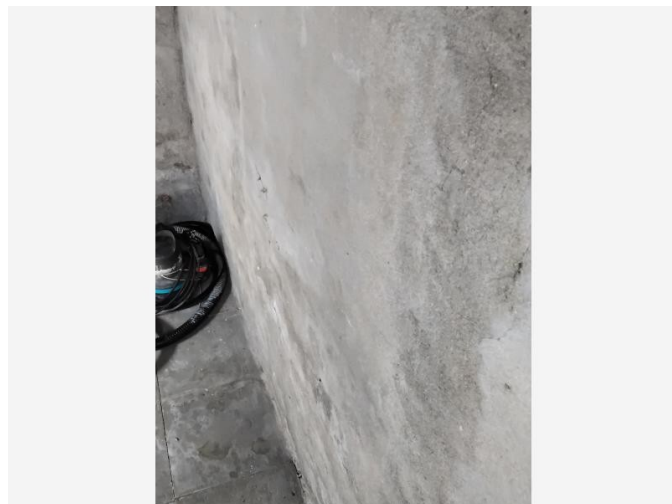
Eindbeoordeling materiaalrisico	Verhoogd materiaalrisico en/of verhoogde kans op vezelvrijgave
---------------------------------	--

Gebondenheid	Categorie 1: hechtgebonden in oorsprong
Asbestsoort (vezeltype)	Crocidoliet aanwezig
Asbestconcentratie	Laag (< 50%)
Afschermingsgraad van het gehele materiaal	Geheel of deels (ook) vrij aan de binnenlucht
Toestand van het materiaal	Licht beschadigd, licht verweerd. Intact calciumsilicaatmateriaal of categorie III 'gebondenheid'

Beschrijving	Cementering berging achteraan
Omgeving	Binnen
Primaire drager	Binnenwand
Asbestmateriaal	In-situ afwerkingslagen - Pleisterwerk (wand, plafond, ...)
Bindmiddel van asbestmateriaal	Cement
Gebondenheid op basis van bindmiddel	Hecht
Hoeveelheid (gewicht - aantal)	<ul style="list-style-type: none">• 414,00 kg - 1 stuk
Totaal gewicht	414,00 kg
Eenvoudig bereikbaar	Ja
Bevestigingswijze	<ul style="list-style-type: none">• Verlijmd, ingegoten, versmeerd
Identificatiemethode	Vaststelling zonder monstername Motivatie: Op vraag van de eigenaar-opdrachtgever werd geen monstername uitgevoerd
Destructieve handeling voor identificatie	Nee
Opmerking	Muren in de berging afgewerkt met een cementering. In het inspectieprotocol is een monstername van de cementering verplicht om deze te identificeren als niet-asbesthoudend. De hoeveelheid is een beredeneerde schatting: 23.5 m ² .

- Zorg voor een veilig beheer. Vermijd het beschadigen van het asbestmateriaal. Controleer de toestand jaarlijks op wijzigingen.
- Voer bijkomende staalname(s) uit.

- Hermetische zone (erkend asbestverwijderaar)
HZ Het pleisterwerk wordt verwijderd tot op de draagmuur, de toepassing werd binnen gebruikt en kan niet verwijderd worden zonder ze te beschadigen en stofvorming. Extra staalname kan deze toepassing uit sluiten.

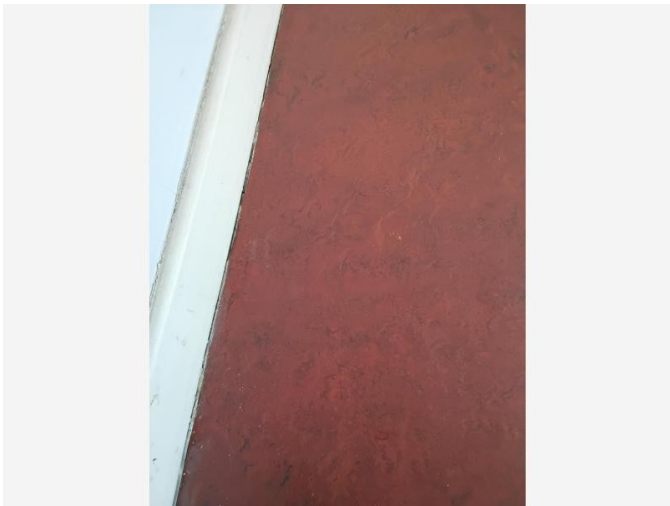
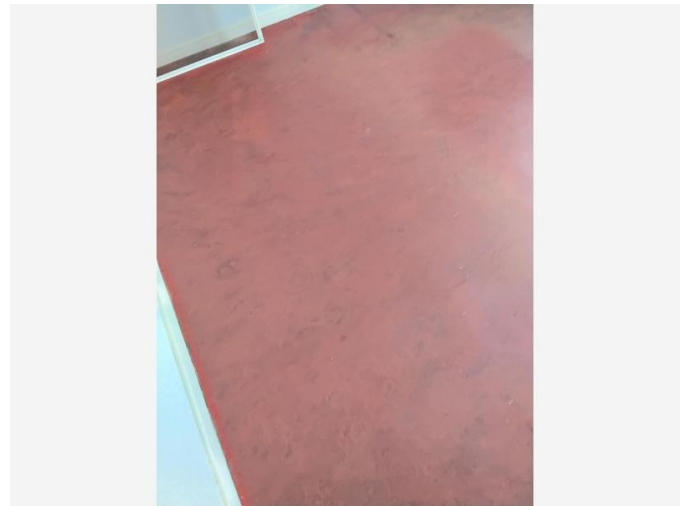
Eindbeoordeling materiaalrisico	Verhoogd materiaalrisico en/of verhoogde kans op vezelvrijgave
---------------------------------	--

Gebondenheid	Categorie 1: hechtgebonden in oorsprong
Asbestsoort (vezeltype)	Crocidoliet aanwezig
Asbestconcentratie	Laag (< 50%)
Afschermingsgraad van het gehele materiaal	Geheel of deels (ook) vrij aan de binnenlucht
Toestand van het materiaal	Licht beschadigd, licht verweerd. Intact calciumsilicaatmateriaal of categorie III 'gebondenheid'

Beschrijving	Vinylvloer 1e verdieping
Omgeving	Binnen
Primaire drager	Vloer
Asbestmateriaal	Prefab - afwerking - Vloerzeil
Bindmiddel van asbestmateriaal	Kunststof of -hars
Gebondenheid op basis van bindmiddel	Hecht
Hoeveelheid (oppervlakte - aantal)	<ul style="list-style-type: none"> • 90,00 m² - 1 stuk
Totale oppervlakte	90,00 m ²
Eenvoudig bereikbaar	Ja
Bevestigingswijze	<ul style="list-style-type: none"> • Verlijmd, ingegoten, versmeerd
Identificatiemethode	<p>Vaststelling zonder monstername</p> <p>Motivatie: Op vraag van de eigenaar-opdrachtgever werd geen monstername uitgevoerd</p>
Destructieve handeling voor identificatie	Nee
Opmerking	<p>Slaapkamers en nachthal afgewerkt met vloerzeil in rode, zwarte en grijze kleur. Zonder staalname kan deze toepassing niet worden uitgesloten als niet asbestverdacht.</p> <p>Mogelijks is er ook asbesthoudende lijm gebruikt om deze toepassing te verlijmen.</p> <p>Er waren geen beschadigingen aan het vloerzeil om de lijmlaag en onderzijde vloerzeil voldoende te inspecteren (geen destructief onderzoek).</p>

- Zorg voor een veilig beheer. Vermijd het beschadigen van het asbestmateriaal. Controleer de toestand jaarlijks op wijzigingen.
- Voer bijkomende staalname(s) uit.
- Extra onderzoek naar gebruikte lijm en rugzijde vloerzeil.

- Hermetische zone (erkend asbestverwijderaar)
Tpepassing werd gelijmd (wit of zwarte lijm) : HZ Erkend saneerder . Bij het lostrekken van de vinyl zal de onderlaag scheuren. Een kartonnen onderlaag is losgebonden.

Lijmresten worden met een freesmachine verwijderd in een hermetische zone.

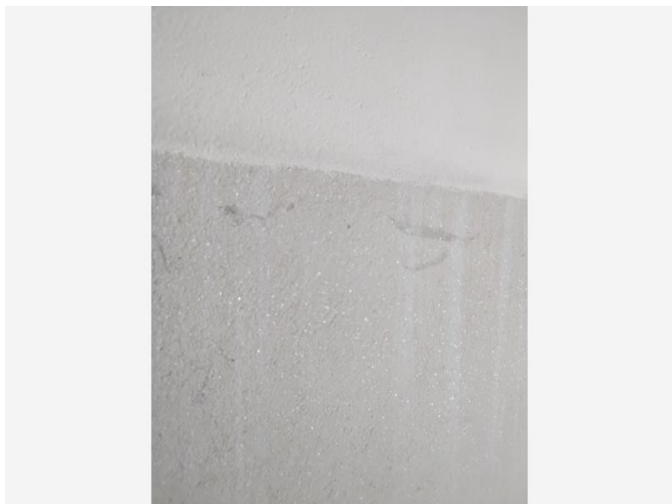
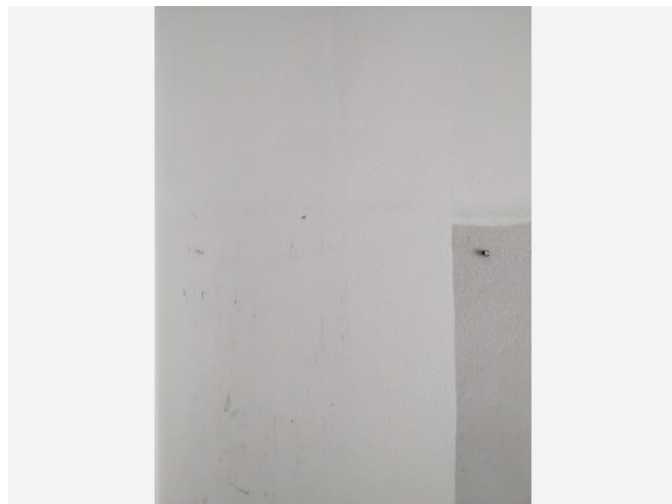
Eindbeoordeling materiaalrisico	Verhoogd materiaalrisico en/of verhoogde kans op vezelvrijgave
---------------------------------	--

Gebondenheid	Categorie 1: hechtgebonden in oorsprong
Asbestsoort (vezeltype)	Crocidoliet aanwezig
Asbestconcentratie	Laag (< 50%)
Afschermingsgraad van het gehele materiaal	Geheel of deels (ook) vrij aan de binnenlucht
Toestand van het materiaal	Licht beschadigd, licht verweerd. Intact calciumsilicaatmateriaal of categorie III 'gebondenheid'

Beschrijving	Crepi veranda
Omgeving	Binnen
Primaire drager	Binnenwand
Asbestmateriaal	In-situ afwerkingslagen - Pleisterwerk (wand, plafond, ...)
Bindmiddel van asbestmateriaal	Cement
Gebondenheid op basis van bindmiddel	Hecht
Hoeveelheid (gewicht - aantal)	<ul style="list-style-type: none">• 598,50 kg - 1 stuk
Totaal gewicht	598,50 kg
Eenvoudig bereikbaar	Ja
Bevestigingswijze	<ul style="list-style-type: none">• Verlijmd, ingegoten, versmeerd
Identificatiemethode	Vaststelling zonder monstername Motivatie: Op vraag van de eigenaar-opdrachtgever werd geen monstername uitgevoerd
Destructieve handeling voor identificatie	Nee
Opmerking	Muren in de veranda afgewerkt met een crepi. In het inspectieprotocol is een monstername van crepi verplicht om deze te identificeren als niet-asbesthoudend. De hoeveelheid is een beredeneerde schatting: 33,5 m ² .

- Zorg voor een veilig beheer. Vermijd het beschadigen van het asbestmateriaal. Controleer de toestand jaarlijks op wijzigingen.
- Voer bijkomende staalname(s) uit.

- Hermetische zone (erkend asbestverwijderaar)
HZ Het pleisterwerk wordt verwijderd tot op de draagmuur, de toepassing werd binnen gebruikt en kan niet verwijderd worden zonder ze te beschadigen en stofvorming. Extra staalname kan deze toepassing uit sluiten.

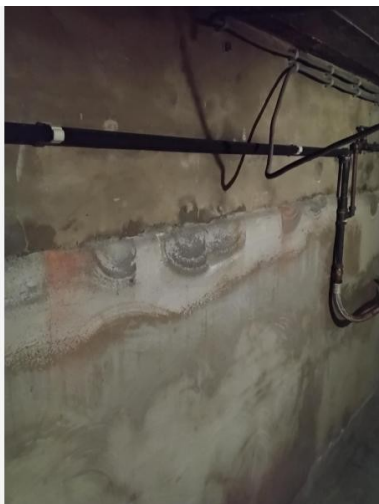
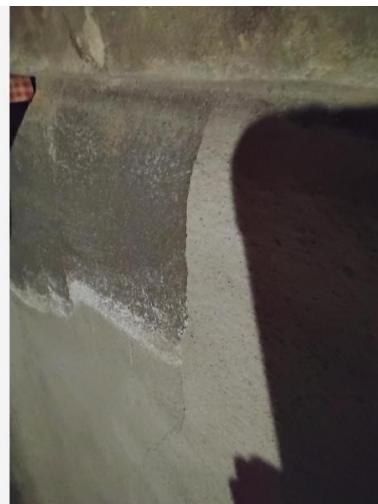
Eindbeoordeling materiaalrisico	Verhoogd materiaalrisico en/of verhoogde kans op vezelvrijgave
---------------------------------	--

Gebondenheid	Categorie 1: hechtgebonden in oorsprong
Asbestsoort (vezeltype)	Crocidoliet aanwezig
Asbestconcentratie	Laag (< 50%)
Afschermingsgraad van het gehele materiaal	Geheel of deels (ook) vrij aan de binnenlucht
Toestand van het materiaal	Licht beschadigd, licht verweerd. Intact calciumsilicaatmateriaal of categorie III 'gebondenheid'

Beschrijving	Cementering kelder
Omgeving	Binnen
Primaire drager	Binnenwand
Asbestmateriaal	In-situ afwerkingslagen - Pleisterwerk (wand, plafond, ...)
Bindmiddel van asbestmateriaal	Cement
Gebondenheid op basis van bindmiddel	Hecht
Hoeveelheid (gewicht - aantal)	<ul style="list-style-type: none">• 720,00 kg - 1 stuk
Totaal gewicht	720,00 kg
Eenvoudig bereikbaar	Ja
Bevestigingswijze	<ul style="list-style-type: none">• Verlijmd, ingegoten, versmeerd
Identificatiemethode	Vaststelling zonder monstername Motivatie: Op vraag van de eigenaar-opdrachtgever werd geen monstername uitgevoerd
Destructieve handeling voor identificatie	Nee
Opmerking	Muren in de kelder gedeeltelijk afgewerkt met een cementering. In het inspectieprotocol is een monstername van de cementering verplicht om deze te identificeren als niet-asbesthoudend. De hoeveelheid is een beredeneerde schatting: 39,32 m ² .

- Zorg voor een veilig beheer. Vermijd het beschadigen van het asbestmateriaal. Controleer de toestand jaarlijks op wijzigingen.
- Voer bijkomende staalname(s) uit.

- Hermetische zone (erkend asbestverwijderaar)
HZ Het pleisterwerk wordt verwijderd tot op de draagmuur, de toepassing werd binnen gebruikt en kan niet verwijderd worden zonder ze te beschadigen en stofvorming. Extra staalname kan deze toepassing uit sluiten.

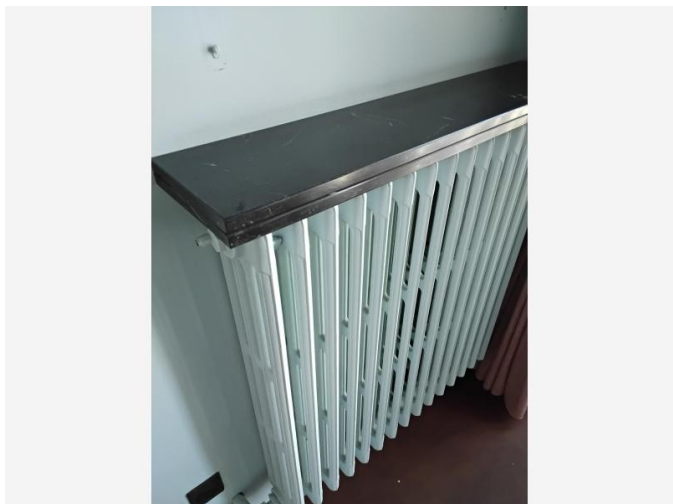
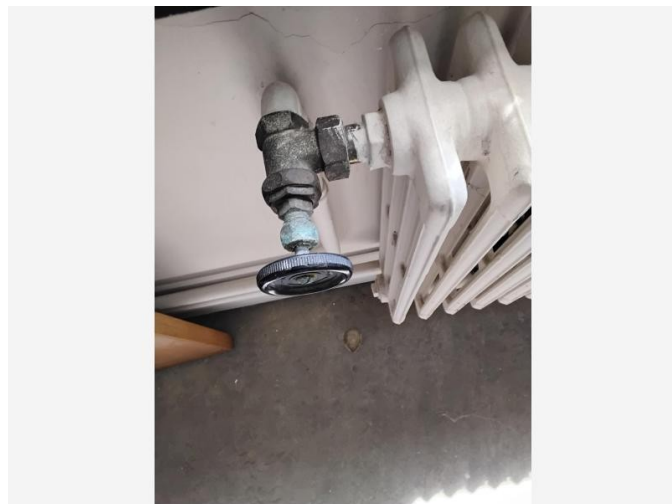
Eindbeoordeling materiaalrisico	Zeer laag materiaalrisico en/of zeer lage kans op vezelvrijgave
---------------------------------	---

Gebondenheid	Categorie 1: hechtgebonden in oorsprong
Asbestsoort (vezeltype)	Crocidoliet aanwezig
Asbestconcentratie	Laag (< 50%)
Afschermingsgraad van het gehele materiaal	Stootvaste afscherming of omkasting
Toestand van het materiaal	Licht beschadigd, licht verweerd. Intact calciumsilicaatmateriaal of categorie III 'gebondenheid'

Beschrijving	Radiatorknoppen
Omgeving	Binnen
Primaire drager	HVAC infrastructuur en uitrusting
Asbestmateriaal	Plaat, paneel, tablet - Type Bakeliet
Bindmiddel van asbestmateriaal	Kunststof of -hars
Gebondenheid op basis van bindmiddel	Hecht
Hoeveelheid (oppervlakte - dikte - aantal)	• 0,05 m ² - 1,00 cm - 1 stuk
Totaal volume	< 0,001 m ³
Eenvoudig bereikbaar	Ja
Bevestigingswijze	• Geschroefd
Identificatiemethode	Vaststelling zonder monsternamen
Destructieve handeling voor identificatie	Nee
Opmerking	<p>Op verschillende plaatsen zijn radiatorknoppen in bakeliet aanwezig.</p> <p>Het is moeilijk te bepalen of de bakeliettoepassingen in de woning ook effectief asbesthoudend zijn (het kan ook gaan om de asbestvrije variant). Indien u zeker wil zijn moet er een (bijkomende) staalname gebeuren. Vermoedelijk zullen de toepassingen verwijderd worden bij aanpassing aan verwarming.</p>

- Zorg voor een veilig beheer. Vermijd het beschadigen van het asbestmateriaal. Controleer de toestand jaarlijks op wijzigingen.

- Eenvoudige handelingen: mag via doe-het-zelf of door werknemer(s) met opleidingsattest eenvoudige handelingen
Toepassingen kunnen eenvoudig losgeschroefd worden --> EH doe-het-zelf.

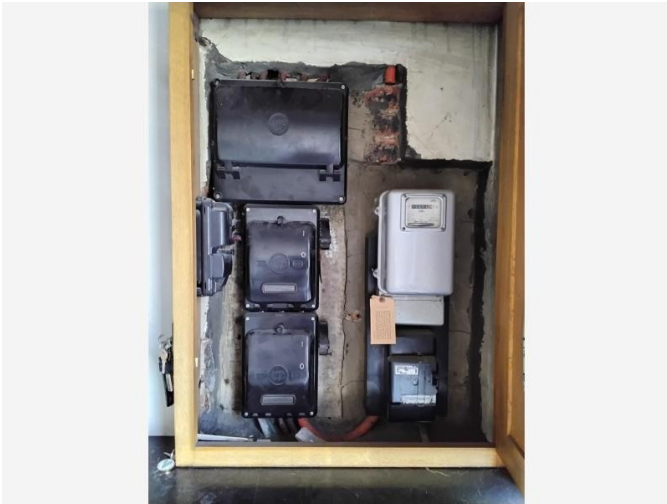
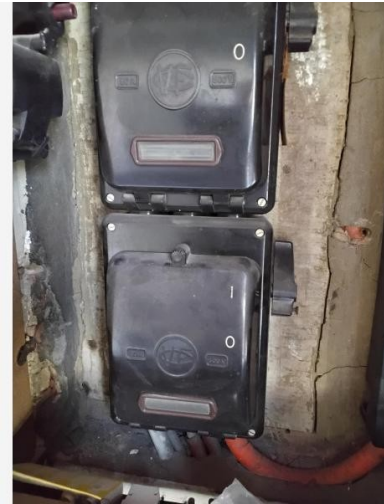
Eindbeoordeling materiaalrisico	Zeer laag materiaalrisico en/of zeer lage kans op vezelvrijgave
---------------------------------	---

Gebondenheid	Categorie 1: hechtgebonden in oorsprong
Asbestsoort (vezeltype)	Crocidoliet aanwezig
Asbestconcentratie	Laag (< 50%)
Afschermingsgraad van het gehele materiaal	Stootvaste afscherming of omkasting
Toestand van het materiaal	Licht beschadigd, licht verweerd. Intact calciumsilicaatmateriaal of categorie III 'gebondenheid'

Beschrijving	Electriciteitskast
Omgeving	Binnen
Primaire drager	Communicatie en elektrische infrastructuur en uitrusting
Asbestmateriaal	Plaat, paneel, tablet - Type Bakeliet
Bindmiddel van asbestmateriaal	Kunststof of -hars
Gebondenheid op basis van bindmiddel	Hecht
Hoeveelheid (oppervlakte - dikte - aantal)	<ul style="list-style-type: none">• 0,50 m² - 0,20 cm - 1 stuk
Totaal volume	0,001 m ³
Eenvoudig bereikbaar	Ja
Bevestigingswijze	<ul style="list-style-type: none">• Geschroefd
Identificatiemethode	Vaststelling zonder monstername
Destructieve handeling voor identificatie	Nee
Opmerking	Het is moeilijk te bepalen of de bakeliettoepassingen in de electriciteitskast ook effectief asbesthoudend zijn (het kan ook gaan om de asbestvrije variant). Indien u zeker wil zijn moet er een (bijkomende) staalname gebeuren. Vermoedelijk zullen de toepassingen verwijderd worden bij aanpassing van het elektriciteitsnetwerk.

- Zorg voor een veilig beheer. Vermijd het beschadigen van het asbestmateriaal. Controleer de toestand jaarlijks op wijzigingen.

- Eenvoudige handelingen: mag via doe-het-zelf of door werknemer(s) met opleidingsattest eenvoudige handelingen
Toepassingen kunnen eenvoudig losgeschroefd worden --> EH doe-het-zelf.
Afgesloten of verzegelde toepassingen --> EH opgeleid techniker personeel 8u basisopleiding asbest.

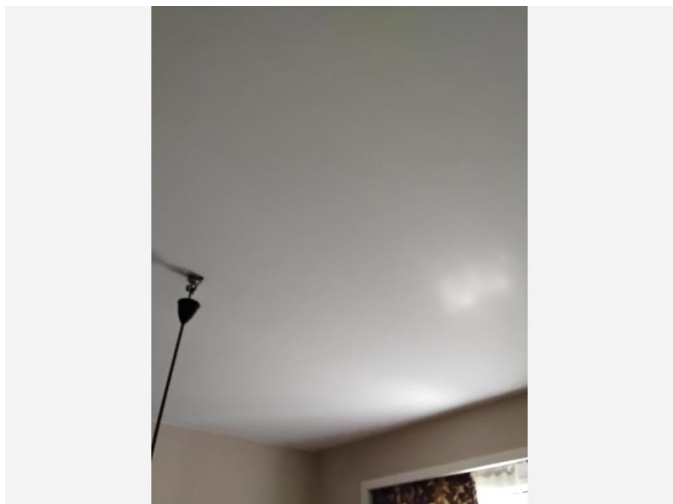
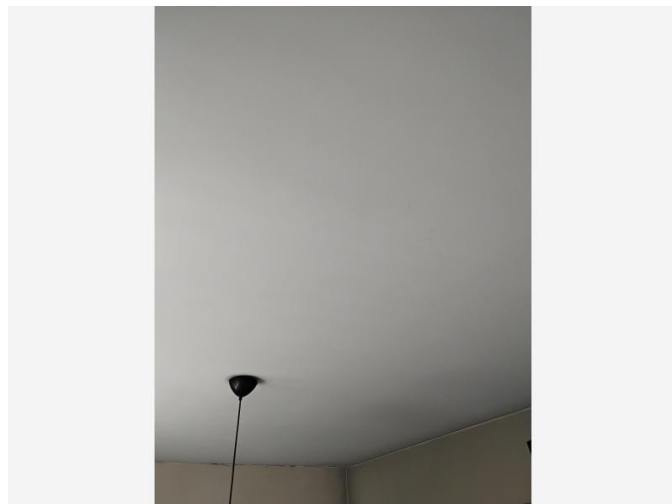
Beschrijving	Pleister plafonds
Omgeving	Binnen
Primaire drager	Binnenwand
Asbestmateriaal	In-situ afwerkingslagen - Pleisterwerk (wand, plafond, ...)
Bindmiddel van asbestmateriaal	Gips - kalk
Gebondenheid op basis van bindmiddel	Niet-hechtgebonden
Hoeveelheid (oppervlakte - dikte - aantal)	• 122,80 m ² - 1,00 cm - 1 stuk
Totaal volume	1,228 m ³
Eenvoudig bereikbaar	Ja
Bevestigingswijze	• Verlijmd, ingegoten, versmeerd
Identificatiemethode	Vaststelling zonder monstername Motivatie: Op vraag van de eigenaar-opdrachtgever werd geen monstername uitgevoerd
Destructieve handeling voor identificatie	Nee
Opmerking	Volgens het inspectieprotocol is een monstername van het pleisterwerk verplicht om dit te identificeren als als niet-asbesthoudend. Op vraag van de eigenaar werden er geen stalen genomen. De vermelde oppervlaktes en volumes betreffen een beredeneerde schatting. Er worden geen rechten verleend aan deze oppervlaktes.

- Zorg voor een veilig beheer. Vermijd het beschadigen van het asbestmateriaal. Controleer de toestand jaarlijks op wijzigingen.
- Voer bijkomende staalname(s) uit.

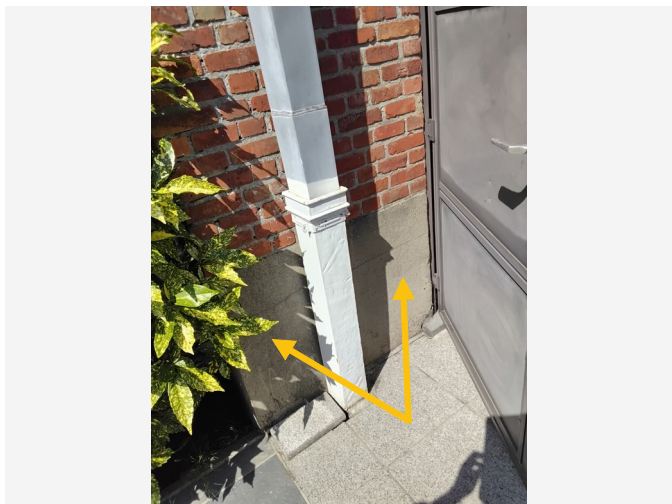
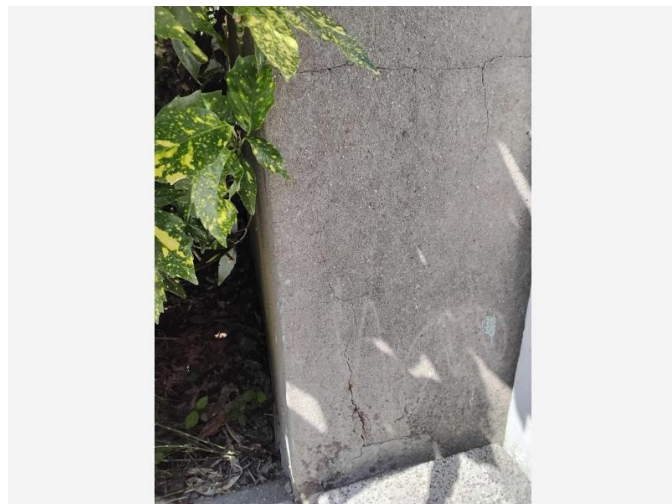
Beschrijving	Plint achtergevel crepi
Omgeving	Buiten
Primaire drager	Wand buitenschil
Asbestmateriaal	In-situ afwerkingslagen - Smeerlaag
Bindmiddel van asbestmateriaal	Cement
Gebondenheid op basis van bindmiddel	Hecht
Hoeveelheid (oppervlakte - dikte - aantal)	• 3,00 m ² - 1,00 cm - 1 stuk
Totaal volume	0,03 m ³
Eenvoudig bereikbaar	Ja
Bevestigingswijze	• Verlijmd, ingegoten, versmeerd
Identificatiemethode	Vaststelling zonder monstername Motivatie: Op vraag van de eigenaar-opdrachtgever werd geen monstername uitgevoerd
Destructieve handeling voor identificatie	Nee
Opmerking	Buitengevel onderaan afgewerkt met een cementering. Zonder staalname kan deze toepassing niet uitgesloten worden.

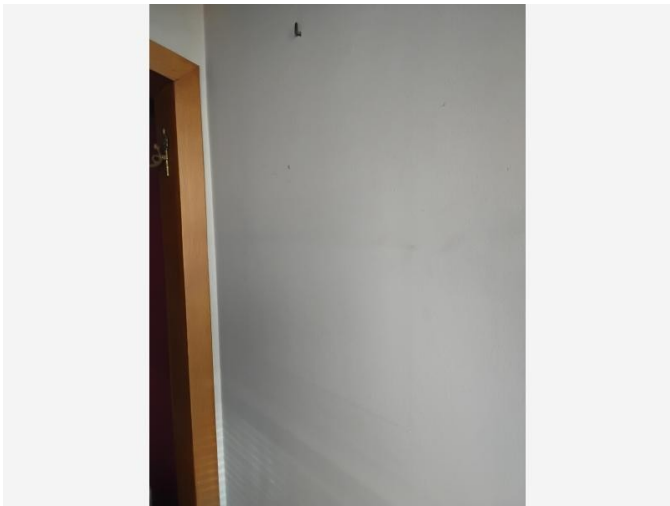
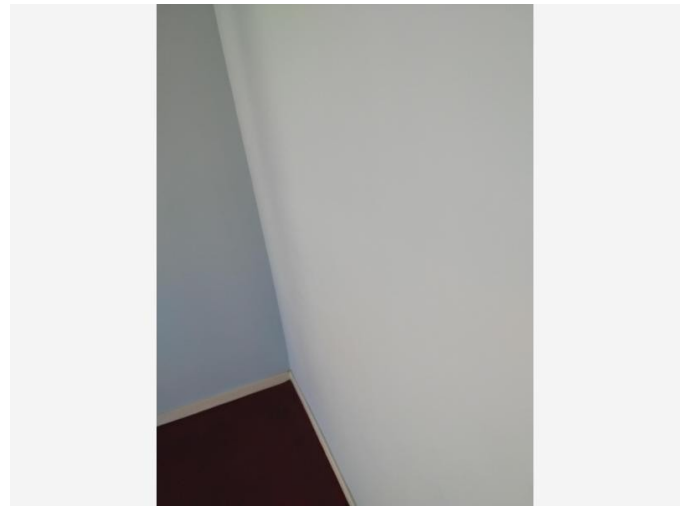
Beschrijving	Pleister muren
Omgeving	Binnen
Primaire drager	Binnenwand
Asbestmateriaal	In-situ afwerkingslagen - Pleisterwerk (wand, plafond, ...)
Bindmiddel van asbestmateriaal	Gips - kalk
Gebondenheid op basis van bindmiddel	Niet-hechtgebonden
Hoeveelheid (oppervlakte - dikte - aantal)	• 372,58 m ² - 1,00 cm - 1 stuk
Totaal volume	3,726 m ³
Eenvoudig bereikbaar	Ja
Bevestigingswijze	• Verlijmd, ingegoten, versmeerd
Identificatiemethode	Vaststelling zonder monstername Motivatie: Op vraag van de eigenaar-opdrachtgever werd geen monstername uitgevoerd
Destructieve handeling voor identificatie	Nee
Opmerking	Volgens het inspectieprotocol is een monstername van het pleisterwerk verplicht om dit te identificeren als als niet-asbesthoudend. Op vraag van de eigenaar werden er geen stalen genomen. De vermelde oppervlaktes en volumes betreffen een beredeneerde schatting. Er worden geen rechten verleend aan deze oppervlaktes.

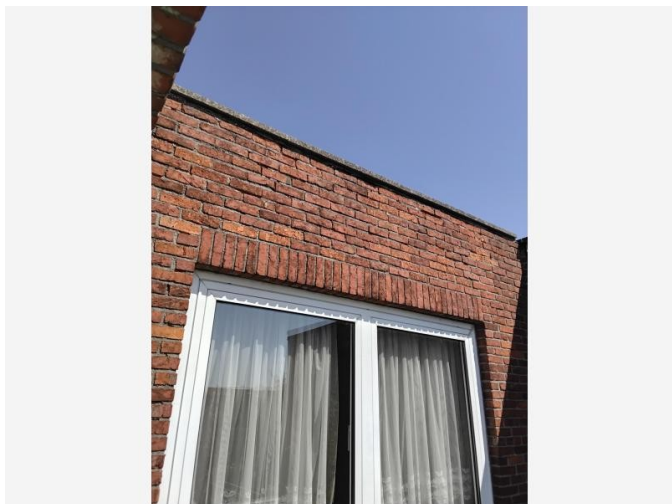
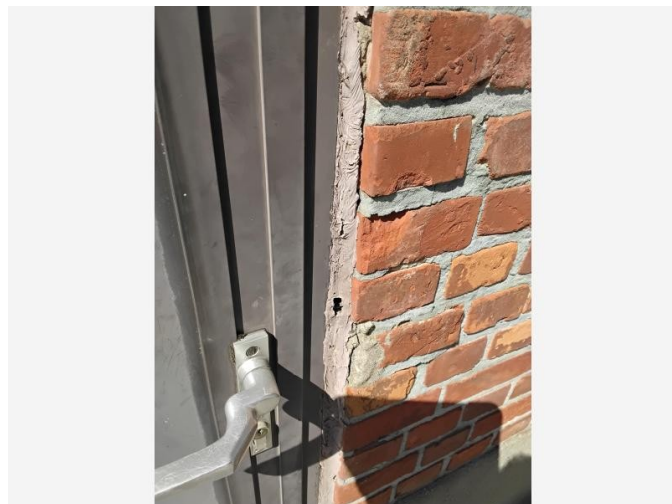
Beschrijving	Afkitting rond ramen en deuren
Omgeving	Buiten
Primaire drager	Wandopening verticaal (raam, deur, ...)
Asbestmateriaal	In-situ afwerkingslagen - Pasta, stopverf, voegsel, stopsel, vulsel, mastiek, kitten, ...
Bindmiddel van asbestmateriaal	Kitten, mastiek, pasta
Gebondenheid op basis van bindmiddel	Hecht
Hoeveelheid (gewicht - aantal)	<ul style="list-style-type: none">• 5,00 kg - 1 stuk
Totaal gewicht	5,00 kg
Eenvoudig bereikbaar	Ja
Bevestigingswijze	<ul style="list-style-type: none">• Verlijmd, ingegoten, versmeerd
Identificatiemethode	Vaststelling zonder monsternamen
Destructieve handeling voor identificatie	Nee
Opmerking	De mastiek werd niet bemonsterd op vraag van de eigenaar. Mogelijks asbestverdachte mastiek (hard). Extra controle aangewezen bij renovatiewerken. Hoeveelheden zijn een beredeneerde schatting.

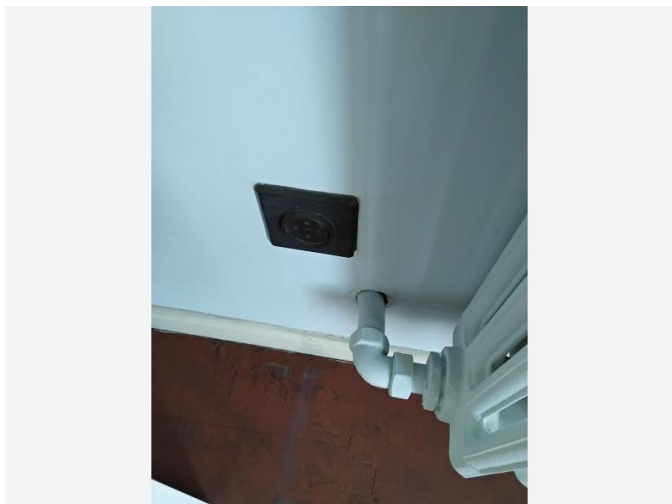
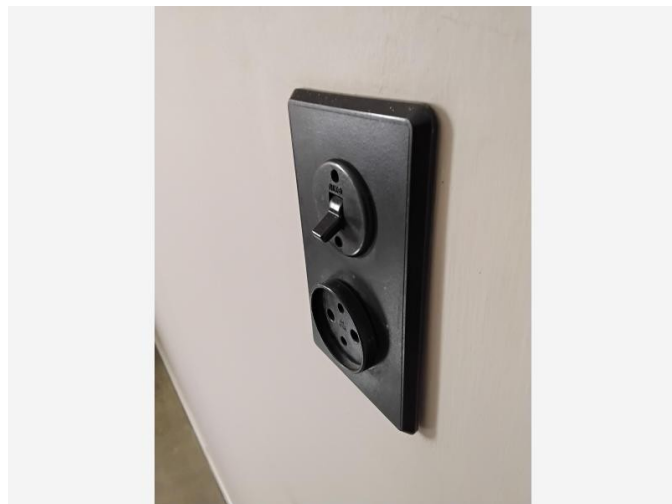
Beschrijving	Schakelmateriaal bakeliet
Omgeving	Binnen
Primaire drager	Communicatie en elektrische infrastructuur en uitrusting
Asbestmateriaal	Plaat, paneel, tablet - Type Bakeliet
Bindmiddel van asbestmateriaal	Kunststof of -hars
Gebondenheid op basis van bindmiddel	Hecht
Hoeveelheid (oppervlakte - dikte - aantal)	<ul style="list-style-type: none"> • 0,50 m² - 0,20 cm - 1 stuk
Totaal volume	0,001 m ³
Eenvoudig bereikbaar	Ja
Bevestigingswijze	<ul style="list-style-type: none"> • Geschroefd
Identificatiemethode	Vaststelling zonder monstername
Destructieve handeling voor identificatie	Nee
Opmerking	<p>Op verschillende plaatsen zijn schakelaars en stopcontacten in bakeliet aanwezig.</p> <p>Het is moeilijk te bepalen of de bakeliettoepassingen in de woning ook effectief asbesthoudend zijn (het kan ook gaan om de asbestvrije variant). Indien u zeker wil zijn moet er een (bijkomende) staalname gebeuren. Vermoedelijk zullen de toepassingen verwijderd worden bij aanpassing van het elektriciteitsnetwerk.</p>
