# Asbestinventarisatetest

Eekloseweg 18, 9910 Aalter

Attestnummer : 20240704-000071.000

**Niet-asbestveilig**

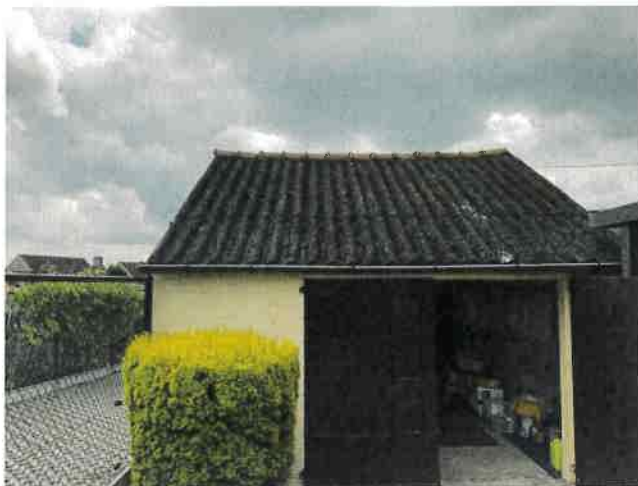
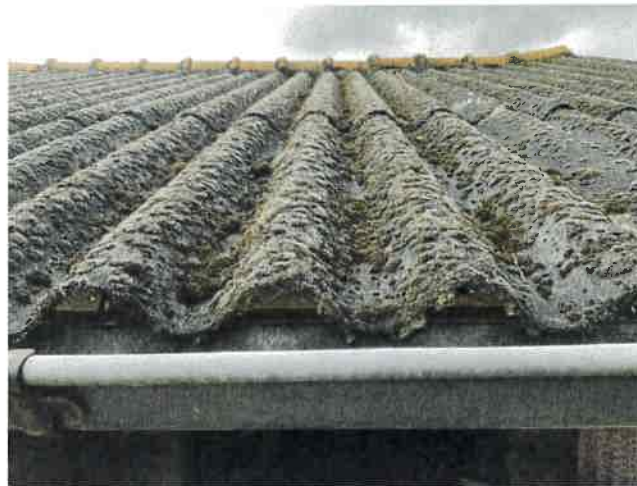
Het asbestmateriaal valt onder de mijlpaal van 2034.

Verwijderen

Eindbeoordeling materiaalrisico

Laag materiaalrisico en/of verlaagde kans op vezelvrijgave

Gebondenheid	Categorie 1: hechtgebonden in oorsprong
Asbestsoort (vezeltype)	Crocidoliet aanwezig
Asbestconcentratie	Laag (< 50%)
Afschermingsgraad van het gehele materiaal	Enkel randen niet afgeschermd maar geen contact met binnenluchtstromen
Toestand van het materiaal	Licht beschadigd, licht verweerd. Intact materiaal type Pical – asbestboard of categorie III 'gebondenheid'

Beschrijving	Dak garage
Omgeving	Buiten
Primaire drager	Schuin dak
Asbestmateriaal	Dak- en gevelbekleding - Golfplaat
Bindmiddel van asbestmateriaal	Cement
Gebondenheid op basis van bindmiddel	Hecht
Hoeveelheid (oppervlakte - aantal)	• 32,15 m <sup>2</sup> - 1 stuk
Totale oppervlakte	32,15 m <sup>2</sup>
Eenvoudig bereikbaar	Ja
Bevestigingswijze	• Geklemd • Geschroefd
Identificatiemethode	Vaststelling zonder monstername
Destructieve handeling voor identificatie	Nee

- Zorg voor een veilig beheer. Vermijd het beschadigen van het asbestmateriaal. Controleer de toestand jaarlijks op wijzigingen.
- Zorg voor een veilig beheer en verwijder dit asbestmateriaal wanneer het bij werken eenvoudig bereikbaar wordt. Controleer de toestand jaarlijks op wijzigingen.

- Eenvoudige handelingen: mag via doe-het-zelf of door werknemer(s) met opleidingsattest eenvoudige handelingen  
vermijd breken of verbrokkelen bij het verwijderen

- Eenvoudige handelingen: enkel door erkend asbestverwijderaar vermijd breken of verbrokkelen bij het verwijderen

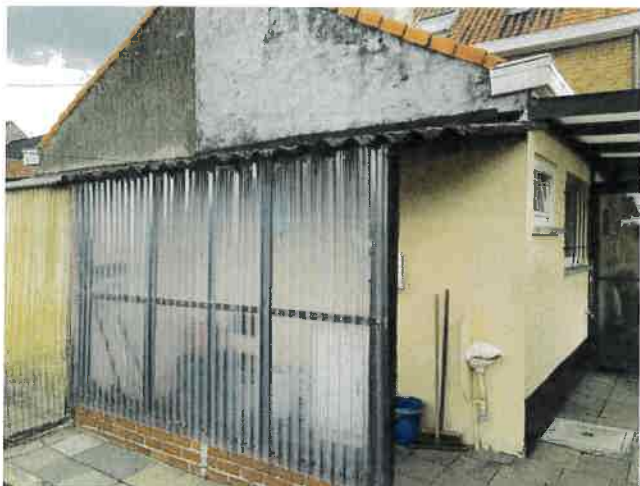
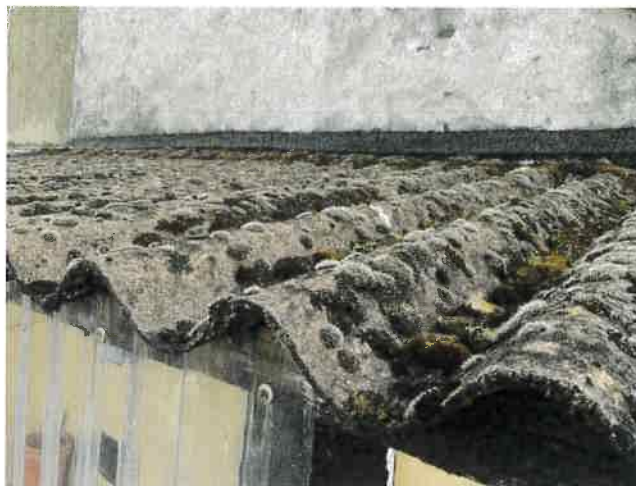
## Fiche 2: Dak achter keuken

Het asbestmateriaal valt onder de mijlpaal van 2034.

Verwijderen

Eindbeoordeling materiaalrisico	Laag materiaalrisico en/of verlaagde kans op vezelvrijgave
---------------------------------	--

Gebondenheid	Categorie 1: hechtgebonden in oorsprong
Asbestsoort (vezeltype)	Crocidoliet aanwezig
Asbestconcentratie	Laag (< 50%)
Afschermingsgraad van het gehele materiaal	Enkel randen niet afgeschermd maar geen contact met binnenluchtstromen
Toestand van het materiaal	Licht beschadigd, licht verweerd. Intact materiaal type Pical – asbestboard of categorie III 'gebondenheid'

Beschrijving	Dak achter keuken
Omgeving	Buiten
Primaire drager	Schuin dak
Asbestmateriaal	Dak- en gevelbekleding - Golfplaat
Bindmiddel van asbestmateriaal	Cement
Gebondenheid op basis van bindmiddel	Hecht
Hoeveelheid (oppervlakte - aantal)	• 1,80 m <sup>2</sup> - 1 stuk
Totale oppervlakte	1,80 m <sup>2</sup>
Eenvoudig bereikbaar	Ja
Bevestigingswijze	• Geklemd
Identificatiemethode	Vaststelling zonder monstername
Destructieve handeling voor identificatie	Nee

- Zorg voor een veilig beheer. Vermijd het beschadigen van het asbestmateriaal. Controleer de toestand jaarlijks op wijzigingen.
- Zorg voor een veilig beheer en verwijder dit asbestmateriaal wanneer het bij werken eenvoudig bereikbaar wordt. Controleer de toestand jaarlijks op wijzigingen.

- Eenvoudige handelingen: mag via doe-het-zelf of door werknemer(s) met opleidingsattest eenvoudige handelingen  
vermijd breken of verbrossen bij het verwijderen

- Eenvoudige handelingen: enkel door erkend asbestverwijderaar vermijd breken of verbrokkelen bij het verwijderen

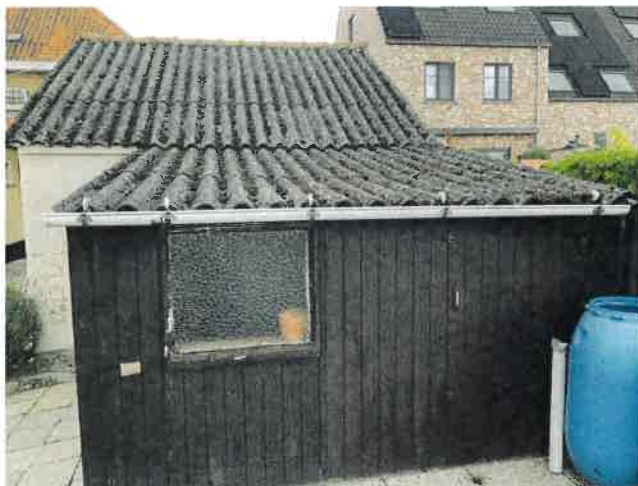
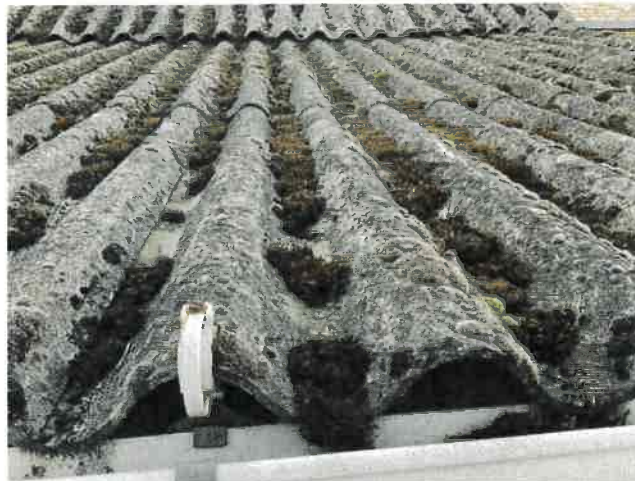
## Fiche 3: Berging achter garage

Het asbestmateriaal valt onder de mijlpaal van 2034.

Verwijderen

Hemelwater dat afspoelt van asbestcementdaken en gevels kan asbestdeeltjes bevatten. Gebruik het enkel voor gesloten circuits (bv. spoelen toiletten). Reinig na het vervangen van het dak of de gevel de dakgoten en de regenwaterput of -ton om asbesthoudend sediment of slib te verwijderen.

Laag materiaalrisico en/of verlaagde kans op vezelvrijgave

Gebondenheid	Categorie 1: hechtgebonden in oorsprong
Asbestsoort (vezeltype)	Crocidoliet aanwezig
Asbestconcentratie	Laag (< 50%)
Afschermingsgraad van het gehele materiaal	Enkel randen niet afgeschermd maar geen contact met binnenluchtstromen
Toestand van het materiaal	Licht beschadigd, licht verweerd. Intact materiaal type Pical – asbestboard of categorie III 'gebondenheid'

Beschrijving	Berging achter garage
Omgeving	Buiten
Primaire drager	Schuin dak
Asbestmateriaal	Dak- en gevelbekleding - Golfplaat
Bindmiddel van asbestmateriaal	Cement
Gebondenheid op basis van bindmiddel	Hecht
Hoeveelheid (oppervlakte - aantal)	• 4,80 m <sup>2</sup> - 1 stuk
Totale oppervlakte	4,80 m <sup>2</sup>
Eenvoudig bereikbaar	Ja
Bevestigingswijze	• Geschroefd
Identificatiemethode	Vaststelling zonder monsternamen
Destructieve handeling voor identificatie	Nee

- Zorg voor een veilig beheer. Vermijd het beschadigen van het asbestmateriaal. Controleer de toestand jaarlijks op wijzigingen.
- Zorg voor een veilig beheer en verwijder dit asbestmateriaal wanneer het bij werken eenvoudig bereikbaar wordt. Controleer de toestand jaarlijks op wijzigingen.

- Eenvoudige handelingen: mag via doe-het-zelf of door werknemer(s) met opleidingsattest eenvoudige handelingen  
vermijd breken of verbrokkelen bij het verwijderen

- Eenvoudige handelingen: enkel door erkend asbestverwijderaar vermijd breken of verbrokkelen bij het verwijderen

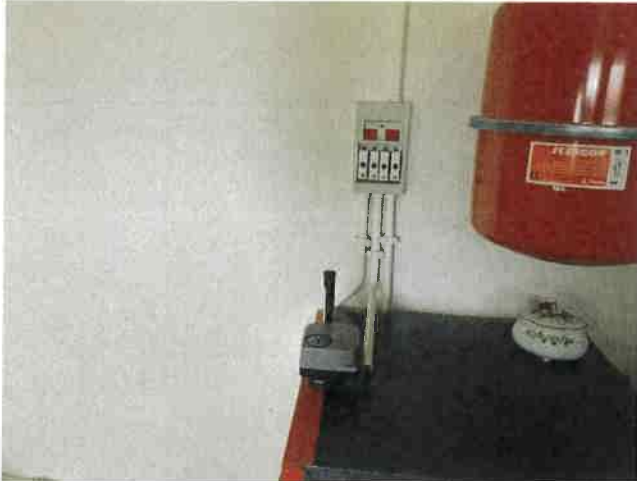
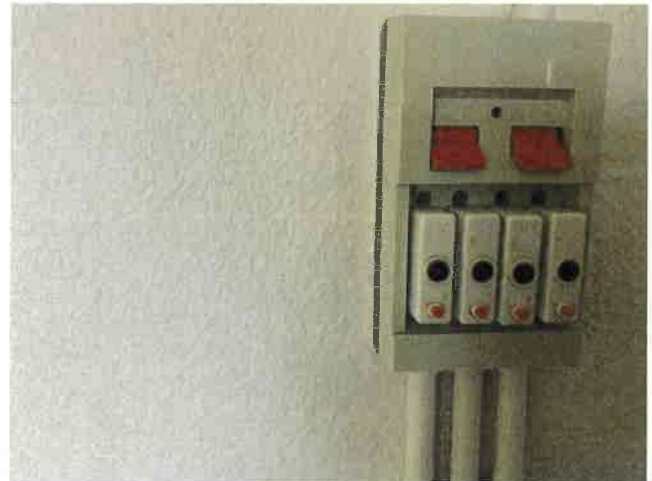
## Fiche 4: Electriciteits fiches

Het asbestmateriaal valt onder de mijlpaal van 2040.

Zorgvuldig beheren

Eindbeoordeling materiaalisico	Zeer laag materiaalisico en/of zeer lage kans op vezelvrijgave
--------------------------------	--

Gebondenheid	Categorie 1: hechtgebonden in oorsprong
Asbestsoort (vezeltype)	Crocidoliet aanwezig
Asbestconcentratie	Laag (< 50%)
Afschermingsgraad van het gehele materiaal	Enkel randen niet afgeschermd maar geen contact met binnenluchtstromen
Toestand van het materiaal	Onbeschadigd, niet verweerd

Beschrijving	Electriciteits fiches
Omgeving	Binnen
Primaire drager	Communicatie en elektrische infrastructuur en uitrusting
Asbestmateriaal	Plaat, paneel, tablet - Type Bakeliet
Bindmiddel van asbestmateriaal	Kunststof of -hars
Gebondenheid op basis van bindmiddel	Hecht
Hoeveelheid (oppervlakte - dikte - aantal)	<ul style="list-style-type: none"><li>• 0,50 m<sup>2</sup> - 1,00 cm - 1 stuk</li></ul>
Totaal volume	0,005 m <sup>3</sup>
Eenvoudig bereikbaar	Ja
Bevestigingswijze	<ul style="list-style-type: none"><li>• Geklemd</li></ul>
Identificatiemethode	Vaststelling zonder monstername
Destructieve handeling voor identificatie	Nee

- Zorg voor een veilig beheer. Vermijd het beschadigen van het asbestmateriaal. Controleer de toestand jaarlijks op wijzigingen.
- Zorg voor een veilig beheer en verwijder dit asbestmateriaal wanneer het bij werken eenvoudig bereikbaar wordt. Controleer de toestand jaarlijks op wijzigingen.

- Eenvoudige handelingen: mag via doe-het-zelf of door werknemer(s) met opleidingsattest eenvoudige handelingen  
vermijd breken of verbrossen bij het verwijderen  
vermijd ook doorboren van het asbest houdend materiaal
- Eenvoudige handelingen: enkel door erkend asbestverwijderaar  
vermijd breken of verbrossen bij het verwijderen

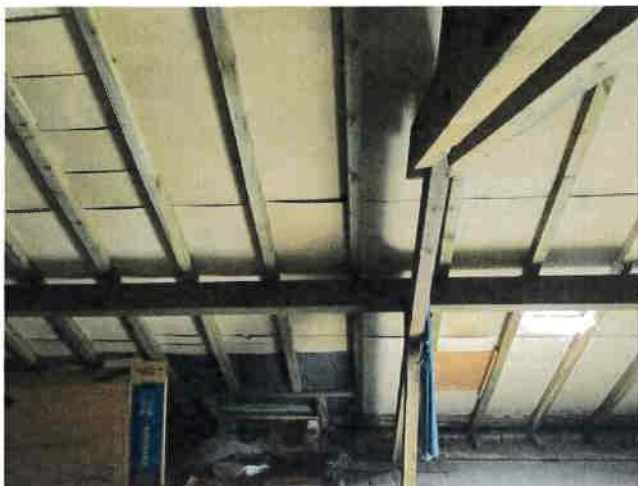
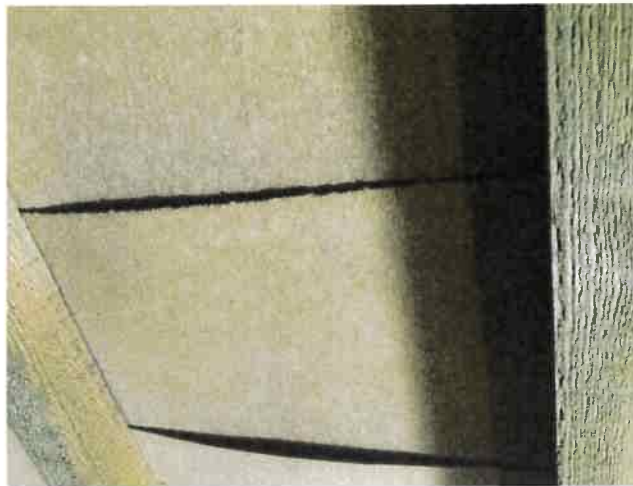
Het asbestmateriaal valt onder de mijlpaal van 2040.

Zorgvuldig beheren

Laag materiaalrisico en/of verlaagde kans op vezelvrijgave

Gebondenheid	Categorie 1: hechtgebonden in oorsprong
Asbestsoort (vezeltype)	Crocidoliet aanwezig
Asbestconcentratie	Laag (< 50%)
Afschermingsgraad van het gehele materiaal	Geheel of deels (ook) vrij aan binnenluchtstromen
Toestand van het materiaal	Onbeschadigd, niet verweerd

Beschrijving	Onderdak
Omgeving	Binnen
Primaire drager	Schuin dak
Asbestmateriaal	Plaat, paneel, tablet - Type Menuiserite
Bindmiddel van asbestmateriaal	Cement
Gebondenheid op basis van bindmiddel	Hecht
Hoeveelheid (oppervlakte - dikte - aantal)	• 52,00 m <sup>2</sup> - 1,00 cm - 1 stuk
Totaal volume	0,52 m <sup>3</sup>
Eenvoudig bereikbaar	Ja
Bevestigingswijze	• Geklemd
Identificatiemethode	Vaststelling zonder monstername
Destructieve handeling voor identificatie	Nee

- Zorg voor een veilig beheer. Vermijd het beschadigen van het asbestmateriaal. Controleer de toestand jaarlijks op wijzigingen.
- Zorg voor een veilig beheer en verwijder dit asbestmateriaal wanneer het bij werken eenvoudig bereikbaar wordt. Controleer de toestand jaarlijks op wijzigingen.

- Eenvoudige handelingen: mag via doe-het-zelf of door werknemer(s) met opleidingsattest eenvoudige handelingen  
vermijd breken of verbrossen bij het verwijderen  
vermijd ook doorboren van het asbest houdend materiaal

Verwijder de dakpannen. Erna voorzichtig houten draaglatjes en onderdakplaten loswrikken, asbesthoudende platen één voor één en in hun geheel verwijderen. Niet gooien en geen stortkokers gebruiken.

- Eenvoudige handelingen: enkel door erkend asbestverwijderaar vermijd breken of verbrokkelen bij het verwijderen

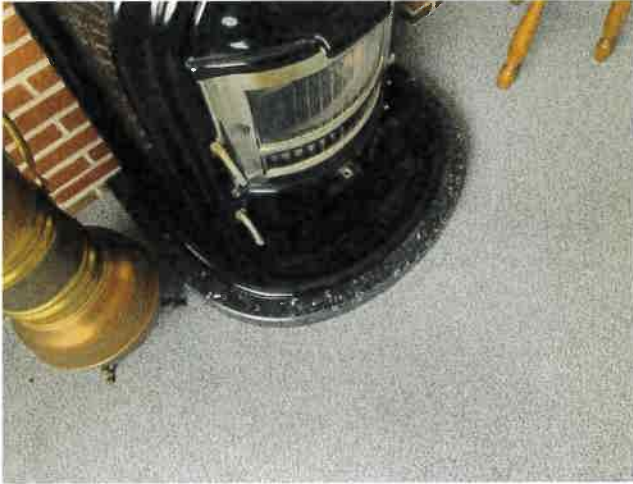
## Fiche 6: Plaat onder kachel

Is arduinen sokkel

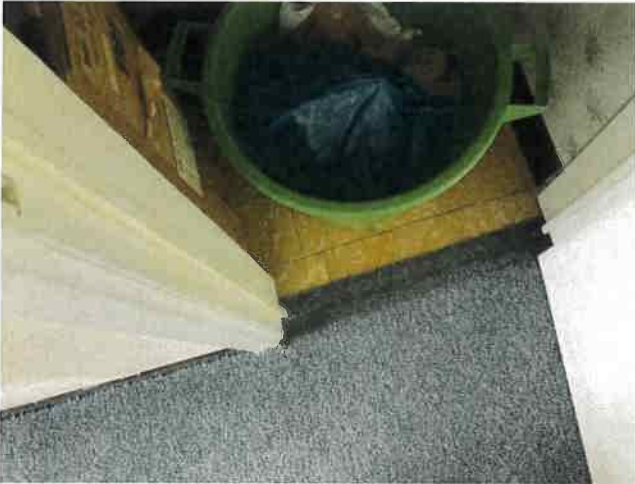
## Fiche 7: Gang boven

door kennis en expertise is duidelijk dat het vloertapijt op de bestaande tegels is gelegd en dus bijgevolg niet asbestverdacht

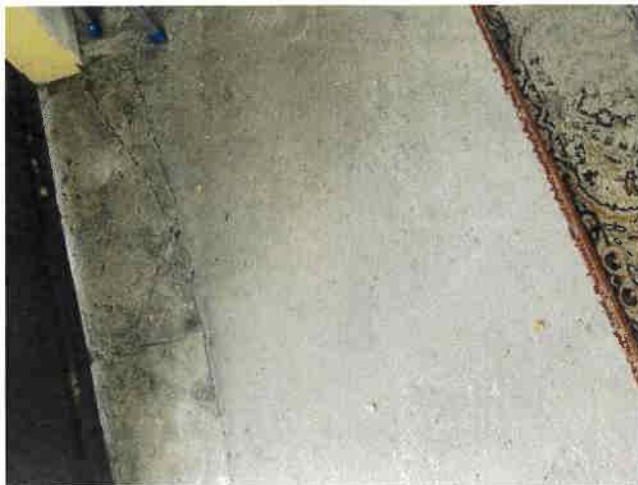
## Fiche 8: Vloer garage

door kennis en expertise is duidelijk dat het geheel is opgetrokken in cement en dus niet asbesthoudend.
