Asbestinventarisatetest

Gentse Steenweg 144, 9990 Maldegem

Attestnummer : 20241219-000053.000

Uitgegeven op : 19.12.2024

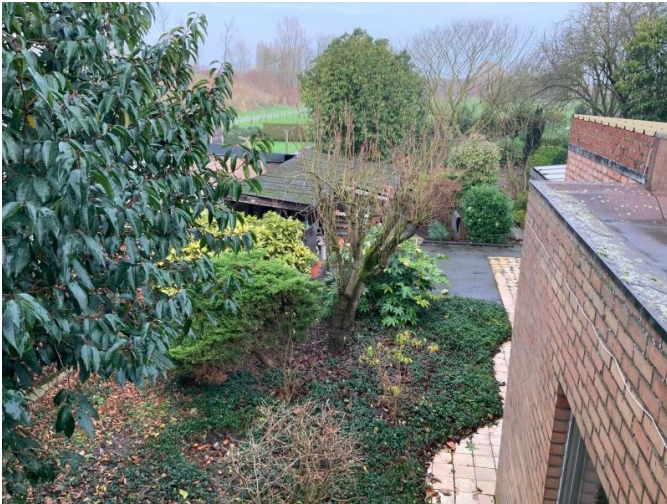
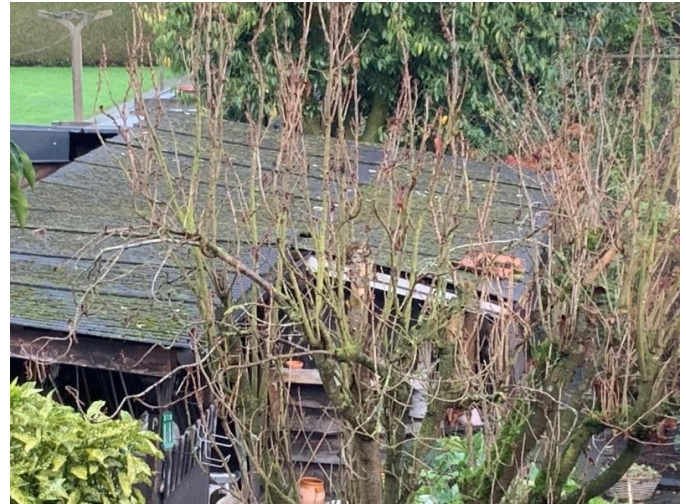
Het asbestmateriaal valt onder de mijlpaal van 2034.

Eindbeoordeling materiaalrisico	Laag materiaalrisico en/of verlaagde kans op vezelvrijgave
---------------------------------	--

Gebondenheid	Categorie 1: hechtgebonden in oorsprong
Asbestsoort (vezeltype)	Crocidoliet aanwezig
Asbestconcentratie	Laag (< 50%)
Afschermingsgraad van het gehele materiaal	Geheel of deels vrij aan de buitenlucht
Toestand van het materiaal	Licht beschadigd, licht verweerd. Intact calciumsilicaatmateriaal of categorie III 'gebondenheid'

Beschrijving	Dak tuinhuis
Omgeving	Buiten
Primaire drager	Schuin dak
Asbestmateriaal	Dak- en gevelbekleding - Golfplaat
Bindmiddel van asbestmateriaal	Cement
Gebondenheid op basis van bindmiddel	Hecht
Hoeveelheid (oppervlakte - aantal)	• 16,80 m ² - 1 stuk
Totale oppervlakte	16,80 m ²
Eenvoudig bereikbaar	Ja
Bevestigingswijze	• Geklemd • Geschroefd
Identificatiemethode	Vaststelling zonder monsternamen
Destructieve handeling voor identificatie	Nee

Verwijderen

- Zorg voor een veilig beheer. Vermijd het beschadigen van het asbestmateriaal. Controleer de toestand jaarlijks op wijzigingen.
- Zorg voor een veilig beheer en verwijder dit asbestmateriaal wanneer het bij werken eenvoudig bereikbaar wordt. Controleer de toestand jaarlijks op wijzigingen.

- Eenvoudige handelingen: mag via doe-het-zelf of door werknemer(s) met opleidingsattest eenvoudige handelingen
vermijd breken of verbrokkelen bij het verwijderen

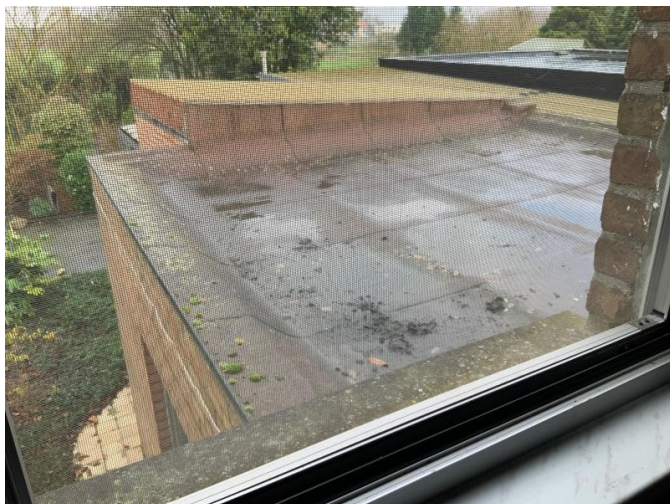
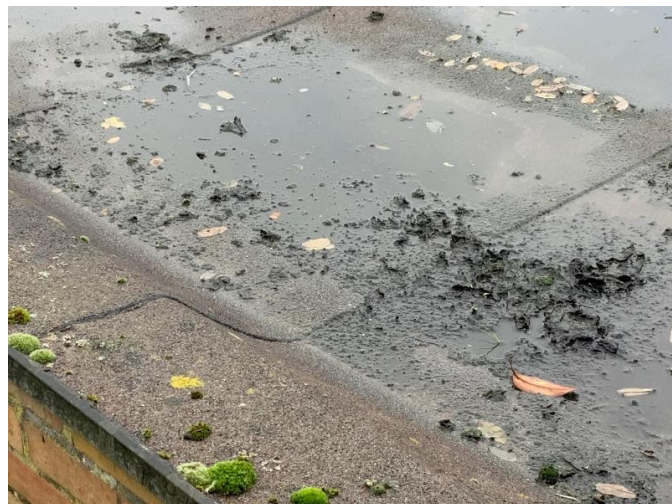
Het asbestmateriaal valt onder de mijlpaal van 2040.

Eindbeoordeling materiaalrisico	Zeer laag materiaalrisico en/of zeer lage kans op vezelvrijgave
---------------------------------	---

Gebondenheid	Categorie 1: hechtgebonden in oorsprong
Asbestsoort (vezeltype)	Alleen chrysotiel
Asbestconcentratie	Laag (< 50%)
Afschermingsgraad van het gehele materiaal	Geheel of deels vrij aan de buitenlucht
Toestand van het materiaal	Onbeschadigd, niet verweerd

Beschrijving	Plat dak
Omgeving	Buiten
Primaire drager	Plat dak
Asbestmateriaal	Dak- en gevelbekleding - Roofing
Bindmiddel van asbestmateriaal	Bitumen (roofing, teer, asfalt)
Gebondenheid op basis van bindmiddel	Hecht
Hoeveelheid (oppervlakte - aantal)	• 37,20 m ² - 1 stuk
Totale oppervlakte	37,20 m ²
Eenvoudig bereikbaar	Ja
Bevestigingswijze	• Verlijmd, ingegoten, versmeerd
Identificatiemethode	Vaststelling zonder monstername Motivatie: Groot risico op structurele gevolgschade (lekschade, werking installatie,...)
Destructieve handeling voor identificatie	Nee

Zorgvuldig beheren

- Zorg voor een veilig beheer. Vermijd het beschadigen van het asbestmateriaal. Controleer de toestand jaarlijks op wijzigingen.
- Zorg voor een veilig beheer en verwijder dit asbestmateriaal wanneer het bij werken eenvoudig bereikbaar wordt. Controleer de toestand jaarlijks op wijzigingen.

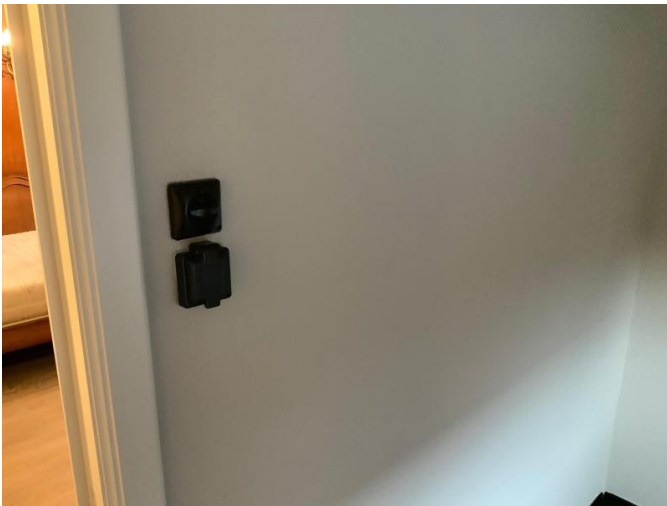
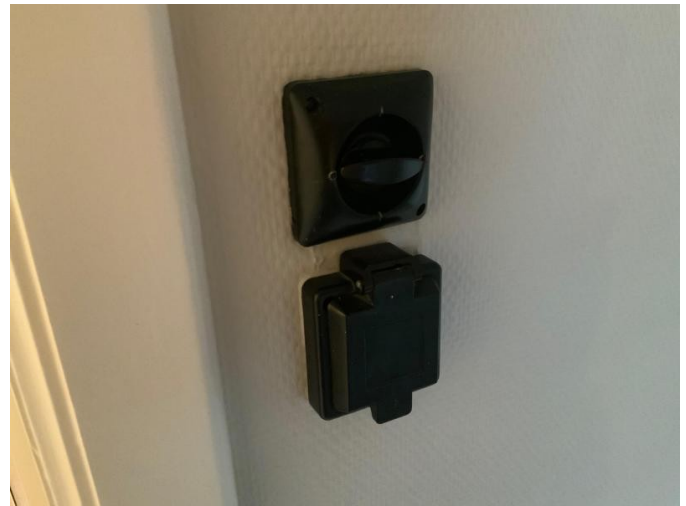
Het asbestmateriaal valt onder de mijlpaal van 2040.

Eindbeoordeling materiaalrisico	Laag materiaalrisico en/of verlaagde kans op vezelvrijgave
---------------------------------	--

Gebondenheid	Categorie 1: hechtgebonden in oorsprong
Asbestsoort (vezeltype)	Crocidoliet aanwezig
Asbestconcentratie	Laag (< 50%)
Afschermingsgraad van het gehele materiaal	Geheel of deels (ook) vrij aan de binnenlucht
Toestand van het materiaal	Onbeschadigd, niet verweerd

Beschrijving	Schakelaar
Omgeving	Binnen
Primaire drager	Communicatie en elektrische infrastructuur en uitrusting
Asbestmateriaal	Plaat, paneel, tablet - Type Bakeliet
Bindmiddel van asbestmateriaal	Kunststof of -hars
Gebondenheid op basis van bindmiddel	Hecht
Hoeveelheid (oppervlakte - dikte - aantal)	• 1,00 m ² - 1,00 cm - 1 stuk
Totaal volume	0,01 m ³
Eenvoudig bereikbaar	Ja
Bevestigingswijze	• Geschroefd
Identificatiemethode	Vaststelling zonder monstername
Destructieve handeling voor identificatie	Nee

Zorgvuldig beheren

- Zorg voor een veilig beheer. Vermijd het beschadigen van het asbestmateriaal. Controleer de toestand jaarlijks op wijzigingen.
- Zorg voor een veilig beheer en verwijder dit asbestmateriaal wanneer het bij werken eenvoudig bereikbaar wordt. Controleer de toestand jaarlijks op wijzigingen.

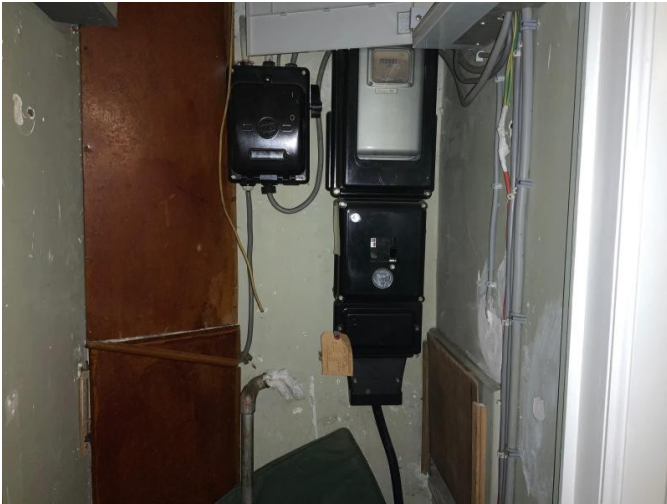
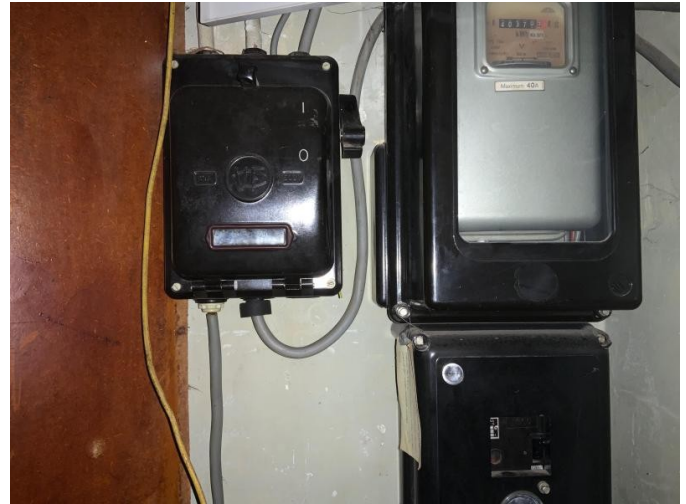
Het asbestmateriaal valt onder de mijlpaal van 2040.

Eindbeoordeling materiaalrisico	Laag materiaalrisico en/of verlaagde kans op vezelvrijgave
---------------------------------	--

Gebondenheid	Categorie 1: hechtgebonden in oorsprong
Asbestsoort (vezeltype)	Crocidoliet aanwezig
Asbestconcentratie	Laag (< 50%)
Afschermingsgraad van het gehele materiaal	Geheel of deels (ook) vrij aan de binnenlucht
Toestand van het materiaal	Onbeschadigd, niet verweerd

Beschrijving	Electriciteitkast
Omgeving	Binnen
Primaire drager	Communicatie en elektrische infrastructuur en uitrusting
Asbestmateriaal	Plaat, paneel, tablet - Type Bakeliet
Bindmiddel van asbestmateriaal	Kunststof of -hars
Gebondenheid op basis van bindmiddel	Hecht
Hoeveelheid (oppervlakte - dikte - aantal)	• 1,40 m ² - 1,00 cm - 1 stuk
Totaal volume	0,014 m ³
Eenvoudig bereikbaar	Ja
Bevestigingswijze	<ul style="list-style-type: none">• Geklemd• Geschroefd
Identificatiemethode	Vaststelling zonder monsternamen
Destructieve handeling voor identificatie	Nee

Zorgvuldig beheren

- Zorg voor een veilig beheer. Vermijd het beschadigen van het asbestmateriaal. Controleer de toestand jaarlijks op wijzigingen.
- Zorg voor een veilig beheer en verwijder dit asbestmateriaal wanneer het bij werken eenvoudig bereikbaar wordt. Controleer de toestand jaarlijks op wijzigingen.

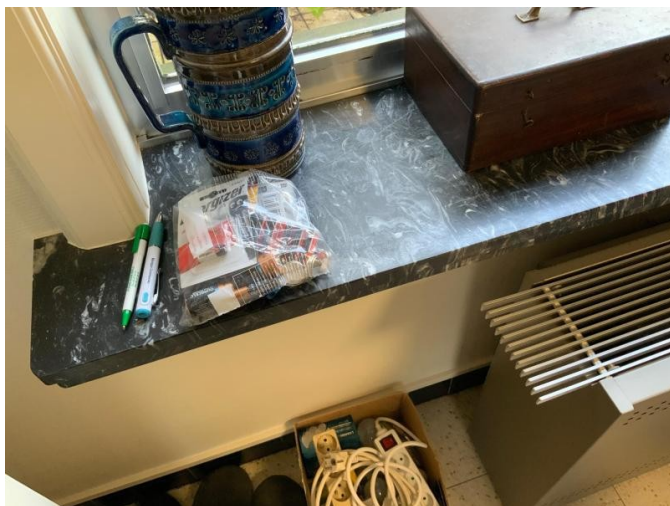
arduin en dus niet asbestverdacht

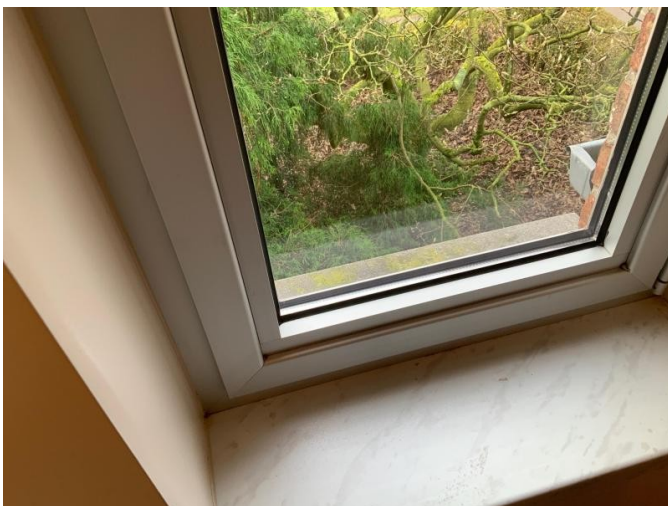
beteft siliconen

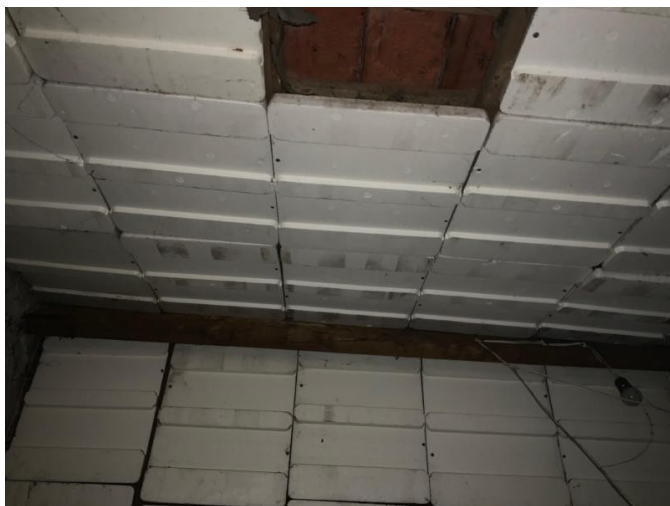
Geen menuserite zie foto's

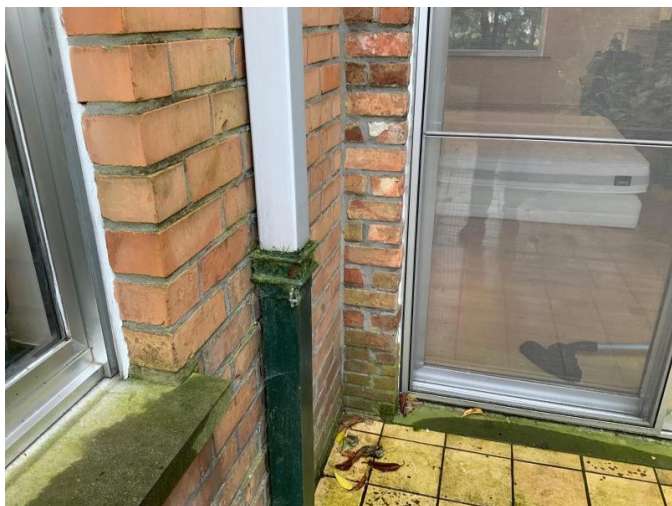
bestaat uit ijzer en dus niet asbestverdacht

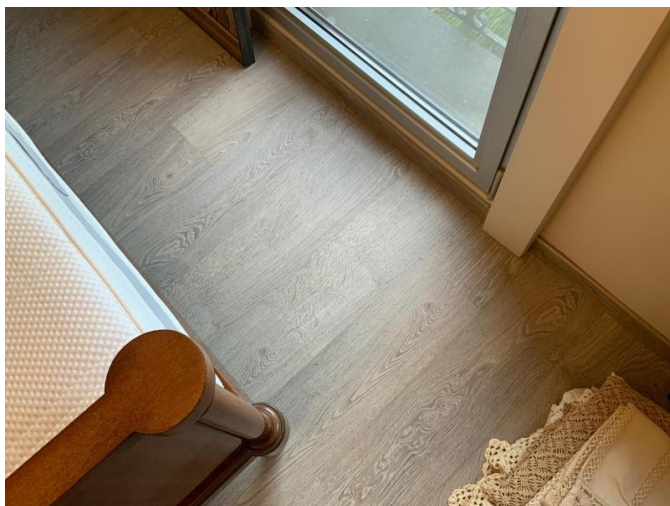
de vloer is opgebouwd uit parket en dus niet asbestverdacht

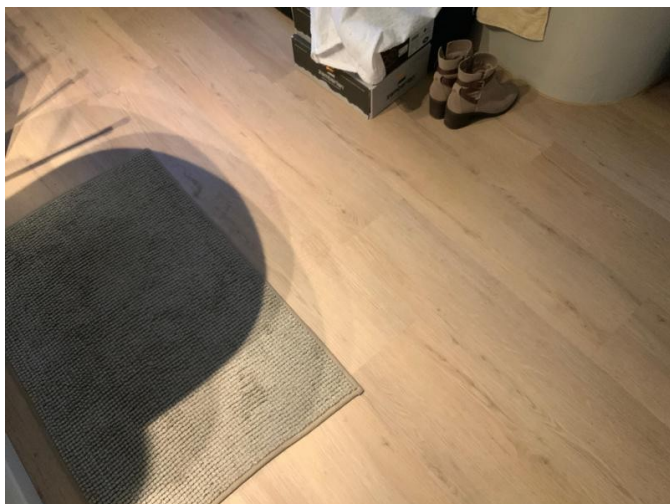
bestaat uit laminaatvloer in houtstructuur en dus niet asbest verdacht

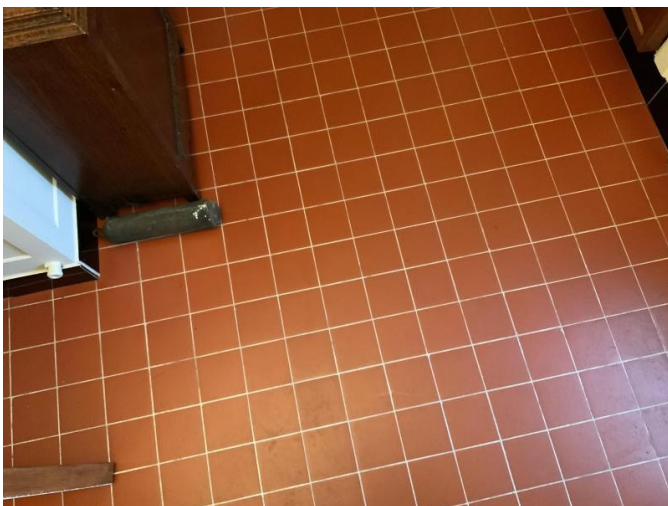
door kennis en expertise is duidelijk dat het tegels zijn en dus bijgevolg niet asbestverdacht

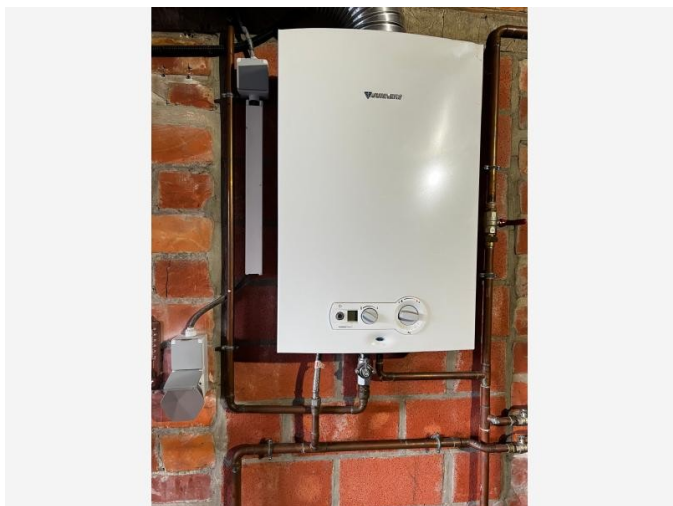
door kennis en expertise is duidelijk dat alle leidingen pvc, koper of staal zijn en dus niet asbest verdacht

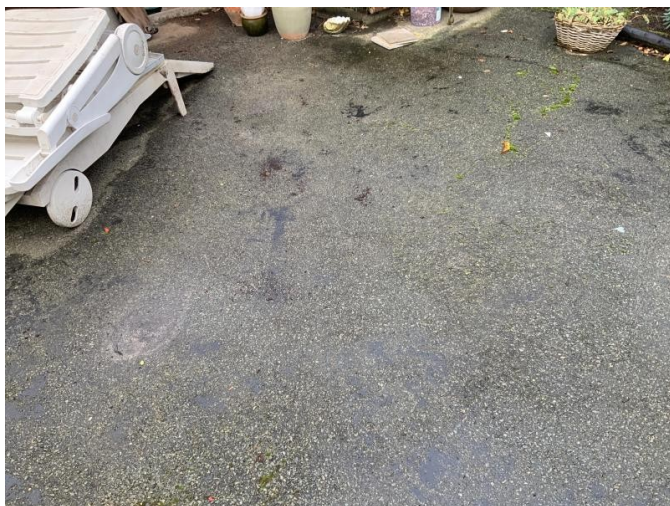
asfalt en dus niet asbesthoudend

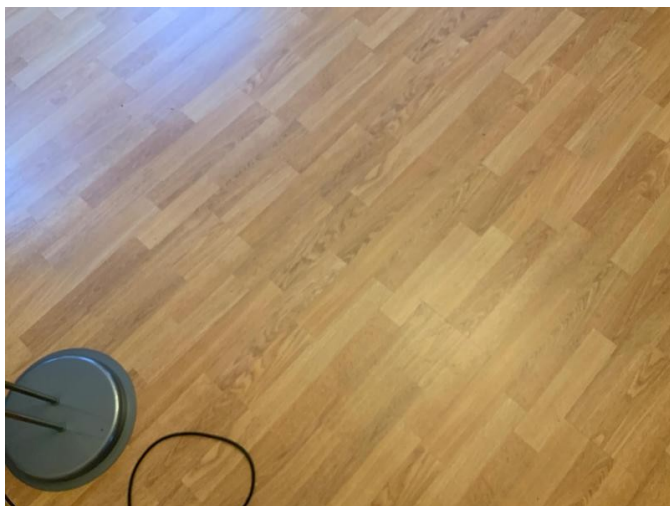
door kennis en expertise is duidelijk dat de vloer is opgebouwd uit parket en dus niet asbest verdacht

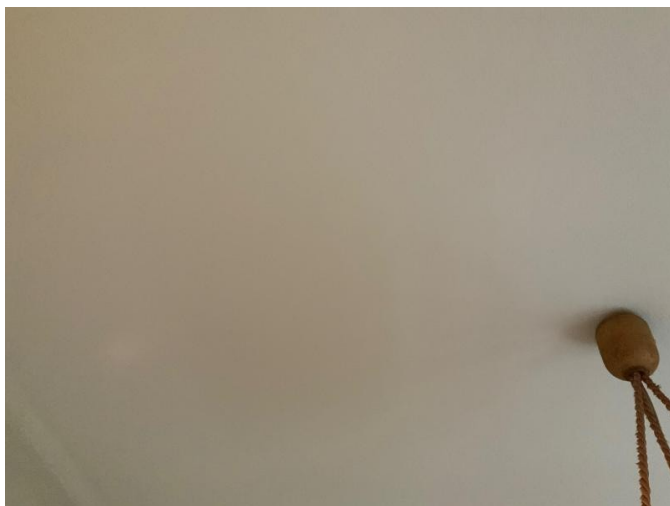
geheel is geschilderd en behangen dus niet asbest verdacht

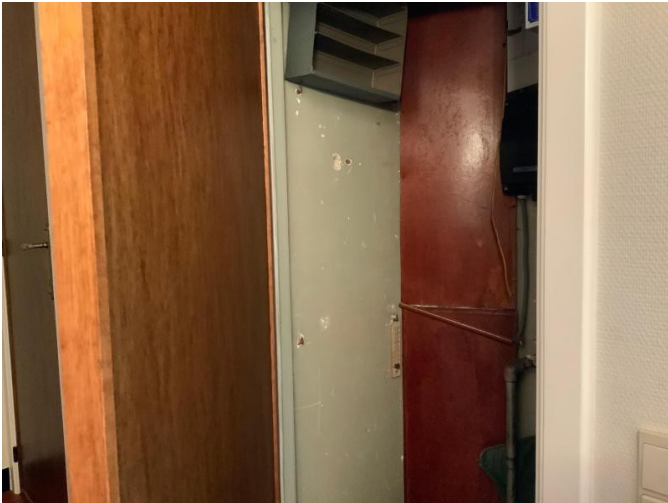
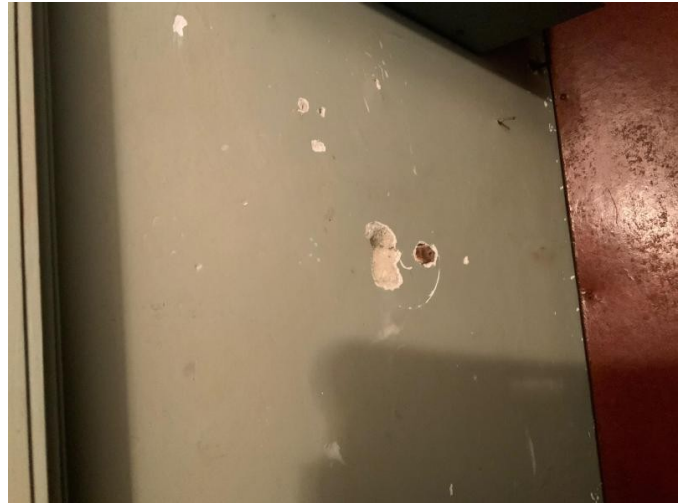
Fiche 17: Muur beneden

Geen asbest

#	Type	Referentie	Resultaat
17.1	Mengmonster	MM001	Geen asbest

Beschrijving	Muur beneden
Omgeving	Binnen
Primaire drager	Binnenwand
Bindmiddel van materiaal	Gips - kalk
Gebondenheid op basis van bindmiddel	Niet-hechtgebonden
Hoeveelheid (oppervlakte - dikte - aantal)	• 324,32 m ² - 1,00 cm - 1 stuk
Totaal volume	3,243 m ³
Identificatiemethode	Vaststelling met monstername
Destructieve handeling voor identificatie	Nee
