# Asbestinventarisatattest

Kriekmoerstraat 46, 9900 Eeklo

Attestnummer : 20260210-000454.000

Uitgegeven op : 10.02.2026

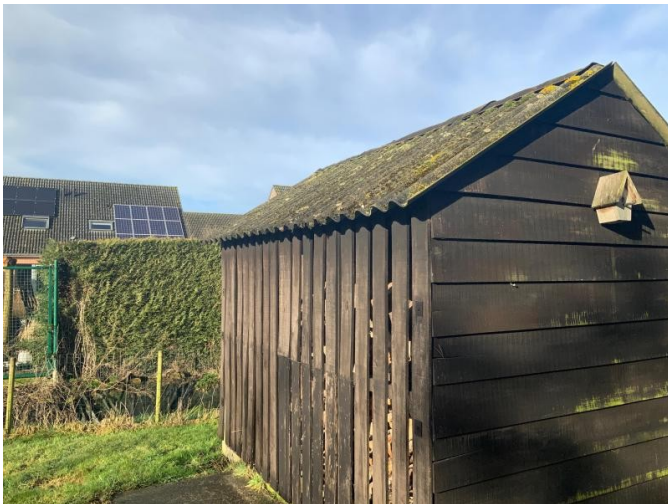
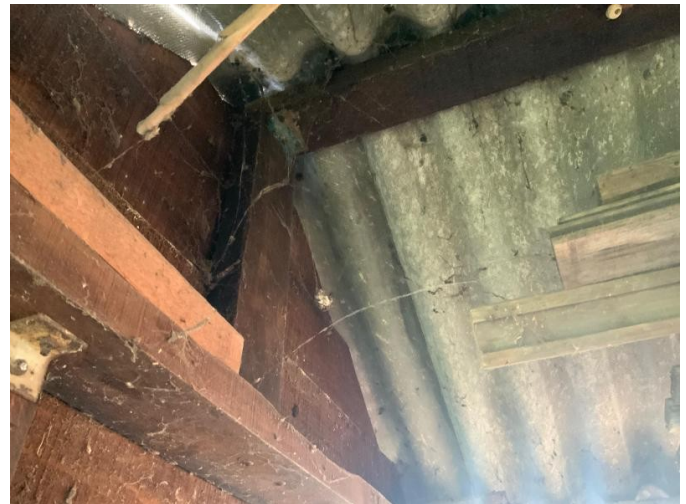
Het asbestmateriaal valt onder de mijlpaal van 2034.

Verwijderen

| Eindbeoordeling materiaalisico | Laag materiaalisico en/of verlaagde kans op vezelvrijgave |

| Asbestsoort (vezeltype) | Crocidoliet aanwezig |
| Toestand van het materiaal | Licht beschadigd, licht verweerd. Intact calciumsilicaatmateriaal of categorie III 'gebondenheid' |

| Beschrijving | Dak houthok |
| Asbestmateriaal | Dak- en gevelbekleding - Golfplaat |
| Hoeveelheid (oppervlakte - aantal) | • 4,50 m <sup>2</sup> - 1 stuk |

- Zorg voor een veilig beheer. Vermijd het beschadigen van het asbestmateriaal. Controleer de toestand jaarlijks op wijzigingen.
- Hemelwater dat afspoelt van asbestcement daken of gevels kan asbestdeeltjes bevatten. Gebruik het enkel voor gesloten circuits (bv. spoelen toiletten). Reinig na het vervangen van het dak of de gevel de dakgoten en regenwaterput of -ton om asbesthoudend sediment of slib te verwijderen

- Eenvoudige handelingen: mag via doe-het-zelf of door werknemer(s) met opleidingsattest eenvoudige handelingen  
Vermijd stofvorming door het asbestmateriaal vooraf te benevelen, te bevochtigen of te fixeren.  
Vermijd breken of verbrossen bij het verwijderen. Gebruik geen mechanische werktuigen zoals slijpschijven en boormachines bij het demonteren aangezien dit asbestvezelhoudend stof veroorzaakt.  
Vermijd ook doorboren van het asbest houdend materiaal.  
Draag bij voorkeur een beschermend wegwerppak, een mondmasker en handschoenen.

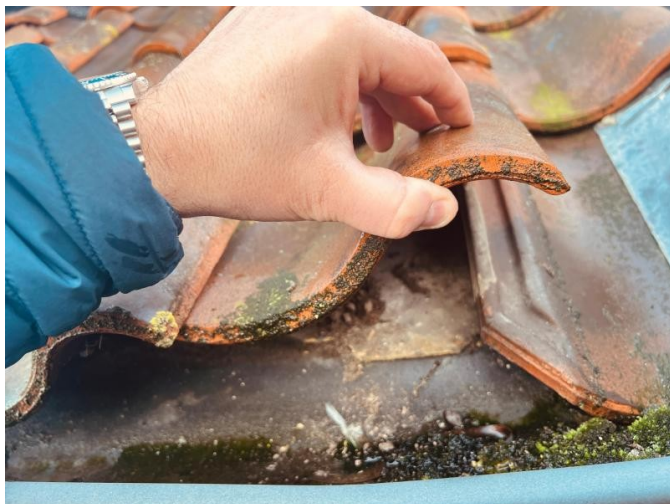
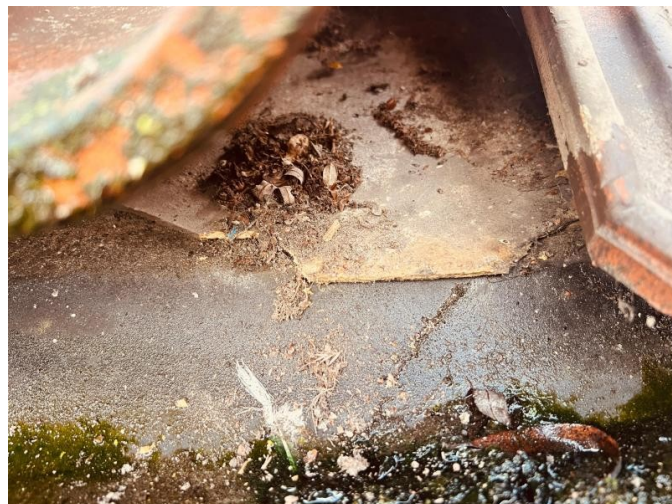
Het asbestmateriaal valt onder de mijlpaal van 2040.

Zorgvuldig beheren

| Eindbeoordeling materiaalarisico | Laag materiaalarisico en/of verlaagde kans op vezelvrijgave |

| Asbestsoort (vezeltype) | Alleen chrysotiel |
| Toestand van het materiaal | Licht beschadigd, licht verweerd. Intact calciumsilicaatmateriaal of categorie III 'gebondenheid' |

| # | Type | Referentie | Resultaat |
|---|---|---|---|
| 2.1 | Puntmonster | MM003 | Chrysotiel |

| Beschrijving | 5.onderdak |
| Asbestmateriaal | Plaat, paneel, tablet - Type Menuiserite |
| Hoeveelheid (oppervlakte - dikte - aantal) | • 112,32 m <sup>2</sup> - 0,50 cm - 1 stuk |

- Zorg voor een veilig beheer. Vermijd het beschadigen van het asbestmateriaal. Controleer de toestand jaarlijks op wijzigingen.

- Eenvoudige handelingen: mag via doe-het-zelf of door werknemer(s) met opleidingsattest eenvoudige handelingen  
Vermijd stofvorming door het asbestmateriaal vooraf te benevelen, te bevochtigen of te fixeren.

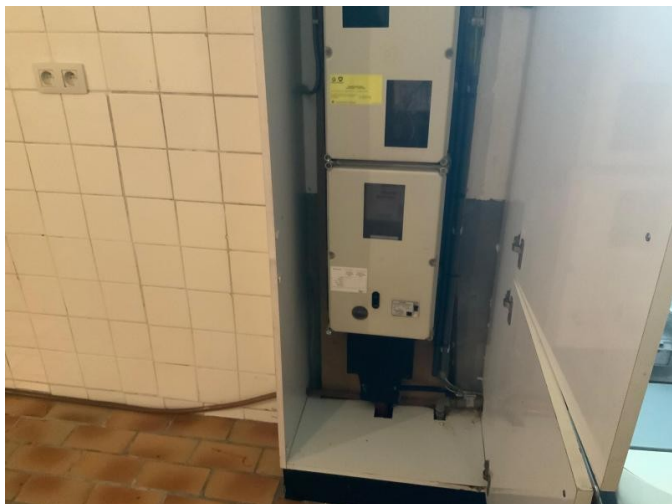
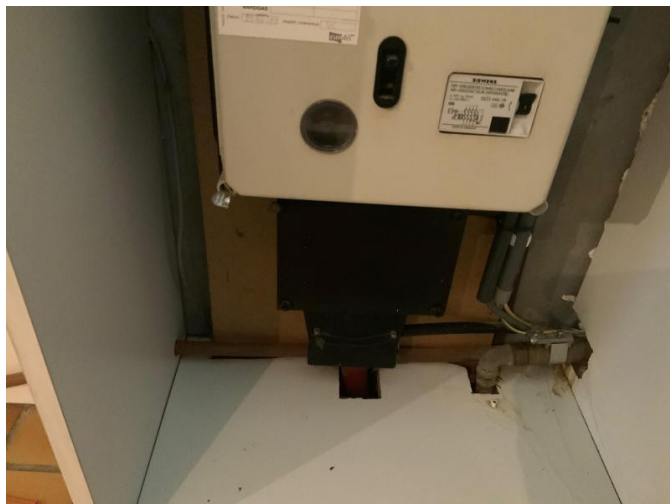
Het asbestmateriaal valt onder de mijlpaal van 2040.

Zorgvuldig beheren

| Opmerking | is eigendom van intercommunale |

- Zorg voor een veilig beheer. Vermijd het beschadigen van het asbestmateriaal. Controleer de toestand jaarlijks op wijzigingen.

- Eenvoudige handelingen: enkel door erkend asbestverwijderaar contacteer de maatschappij voor eventuele verwijdering.

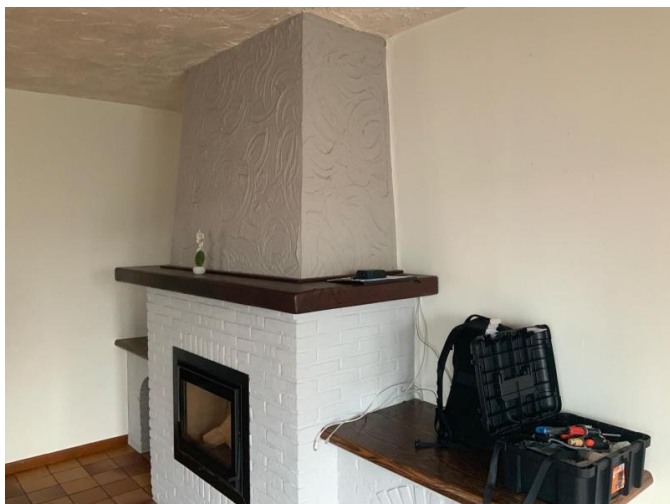
Situeringsfoto

| Primaire drager | Ruimteverwarming |

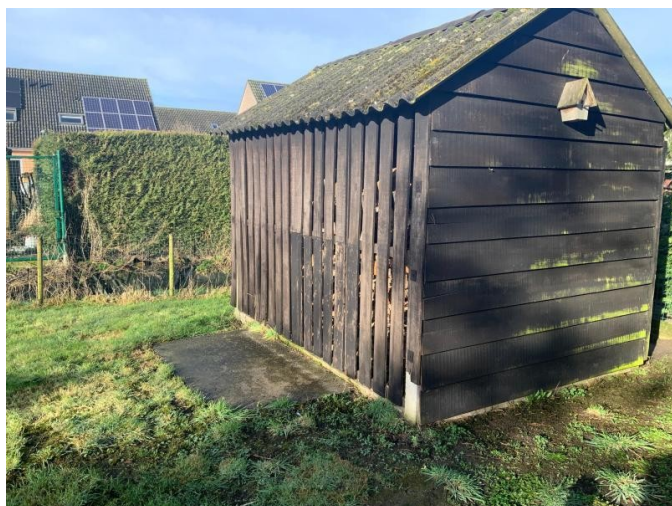
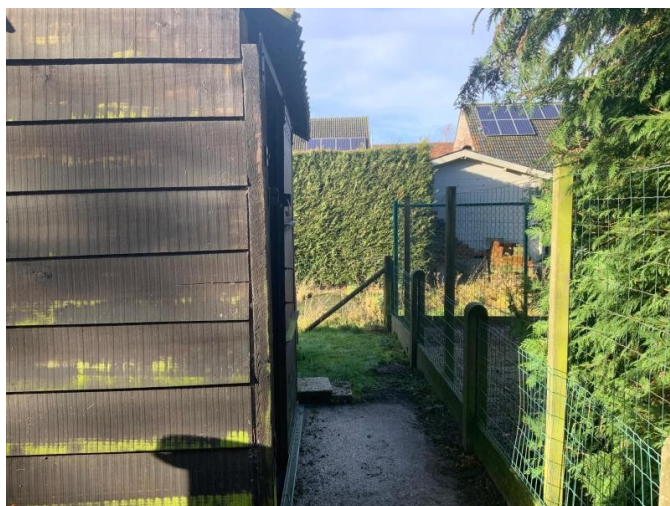
Afdruipzone/afvloeizone

Bron

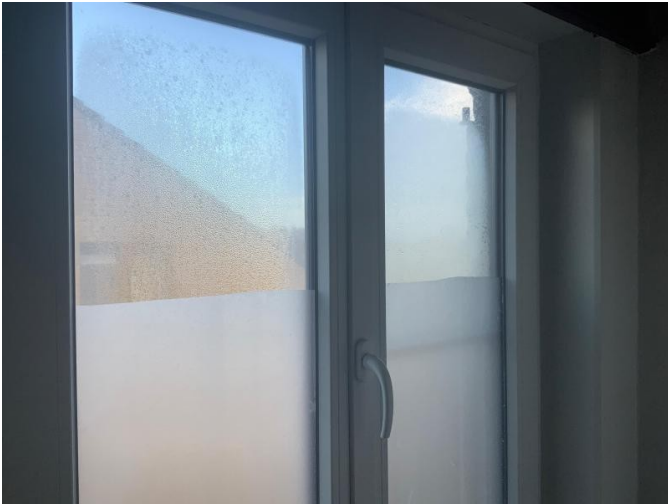
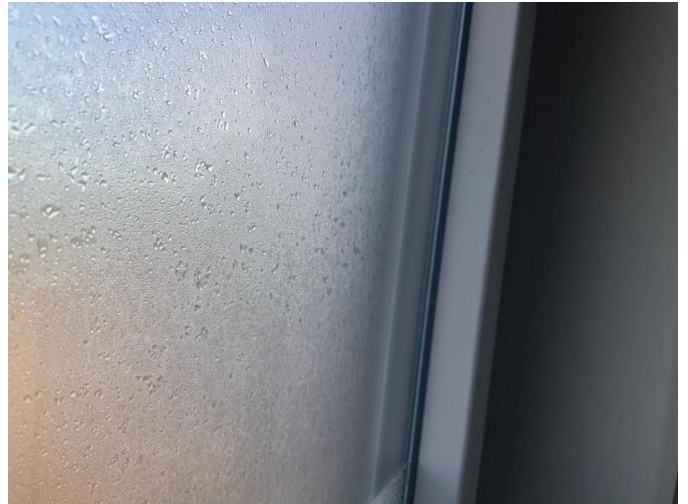
## Fiche 19: 1. afdichting (kitten)

| Beschrijving | Notitie | Terug te vinden op plannen |
|---|---|---|
| Fiche 19: 1. afdichting (kitten) | Uit de materiaalkennis en -analyse blijkt duidelijk dat de gebruikte 'kitten' bestaat uit siliconen. Siliconenkit wordt vaak toegepast vanwege zijn flexibele en duurzame eigenschappen, en het is bekend dat deze kitsoort doorgaans geen asbest bevat. Deze bevindingen ondersteunen dat de gebruikte kit veilig is en geen risico vormt met betrekking tot asbest. | Plan 1.1: gelijkvloers<br>Plan 1.2: verdieping |
