Asbestinventarisatetest

Berrewede 27, 1840 Londerzeel

Attestnummer : 20230522-000537.000

Niet-asbestveilig

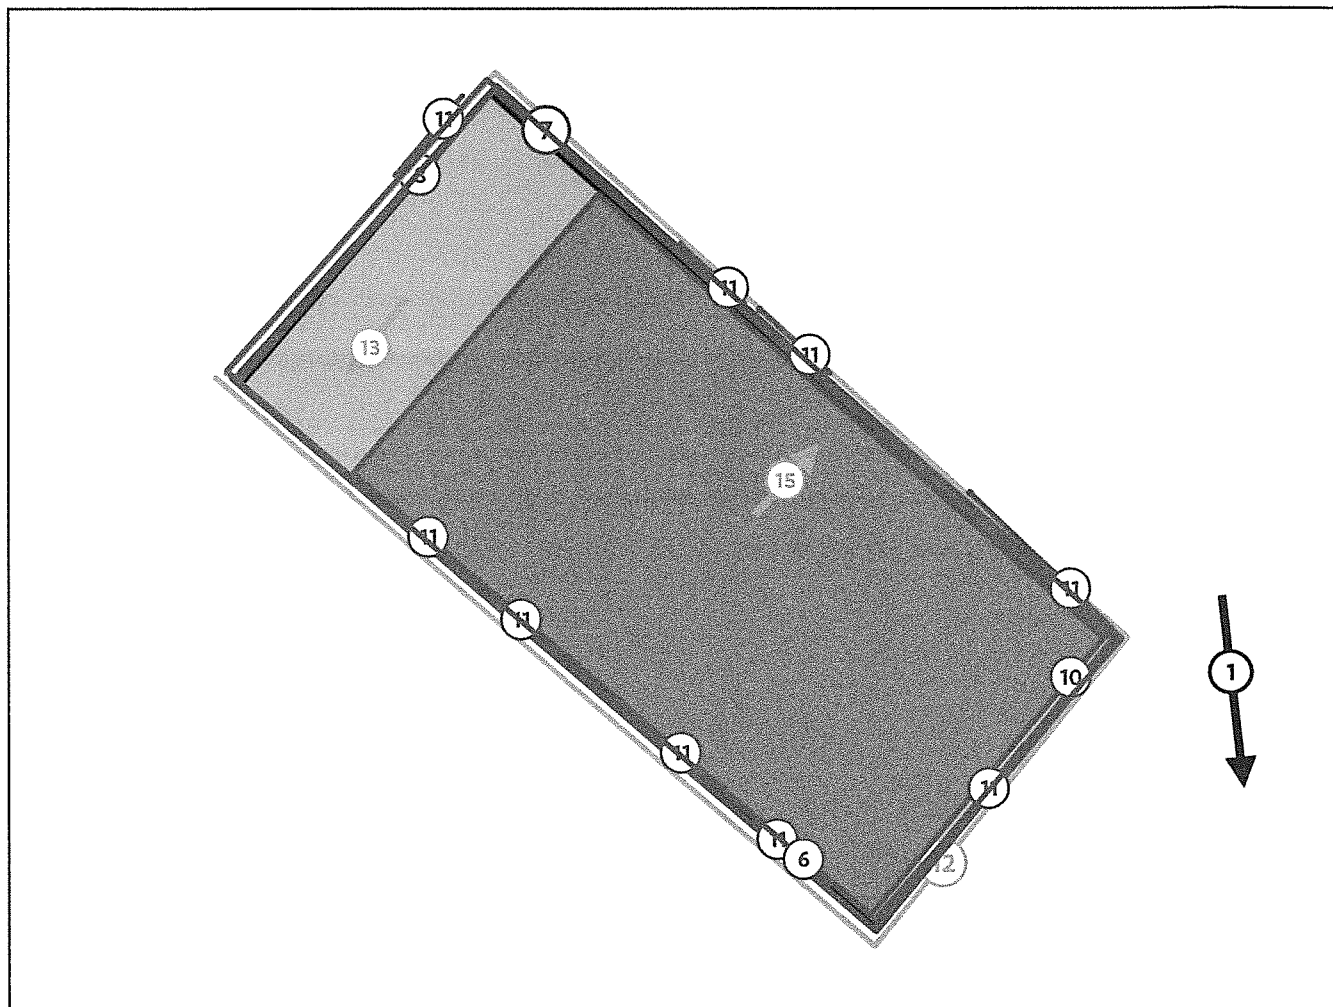
Plan 1.1: Hoofdgebouw plan

Beschrijving	Type	Actie
1. Asbestpalen in tuin	Asbestmateriaal	Dringend verwijderen
6. Gevelplaten	Asbestmateriaal	Verwijderen
7. Siliconen afdichting muren	Asbestmateriaal	Verwijderen
8. Leien woning	Asbestmateriaal	Verwijderen
10. Linoleum vloer woning	Asbestmateriaal	Maatregelen nemen
11. Siliconen ramen	Asbestmateriaal	Maatregelen nemen

12. Vorstrand rond woning	Asbestmateriaal	Zorgvuldig beheren
13. Bakeliet elektriciteitsmeter	Asbestmateriaal	Zorgvuldig beheren
15. Glasal plaat badkamer	Asbestmateriaal	Zorgvuldig beheren

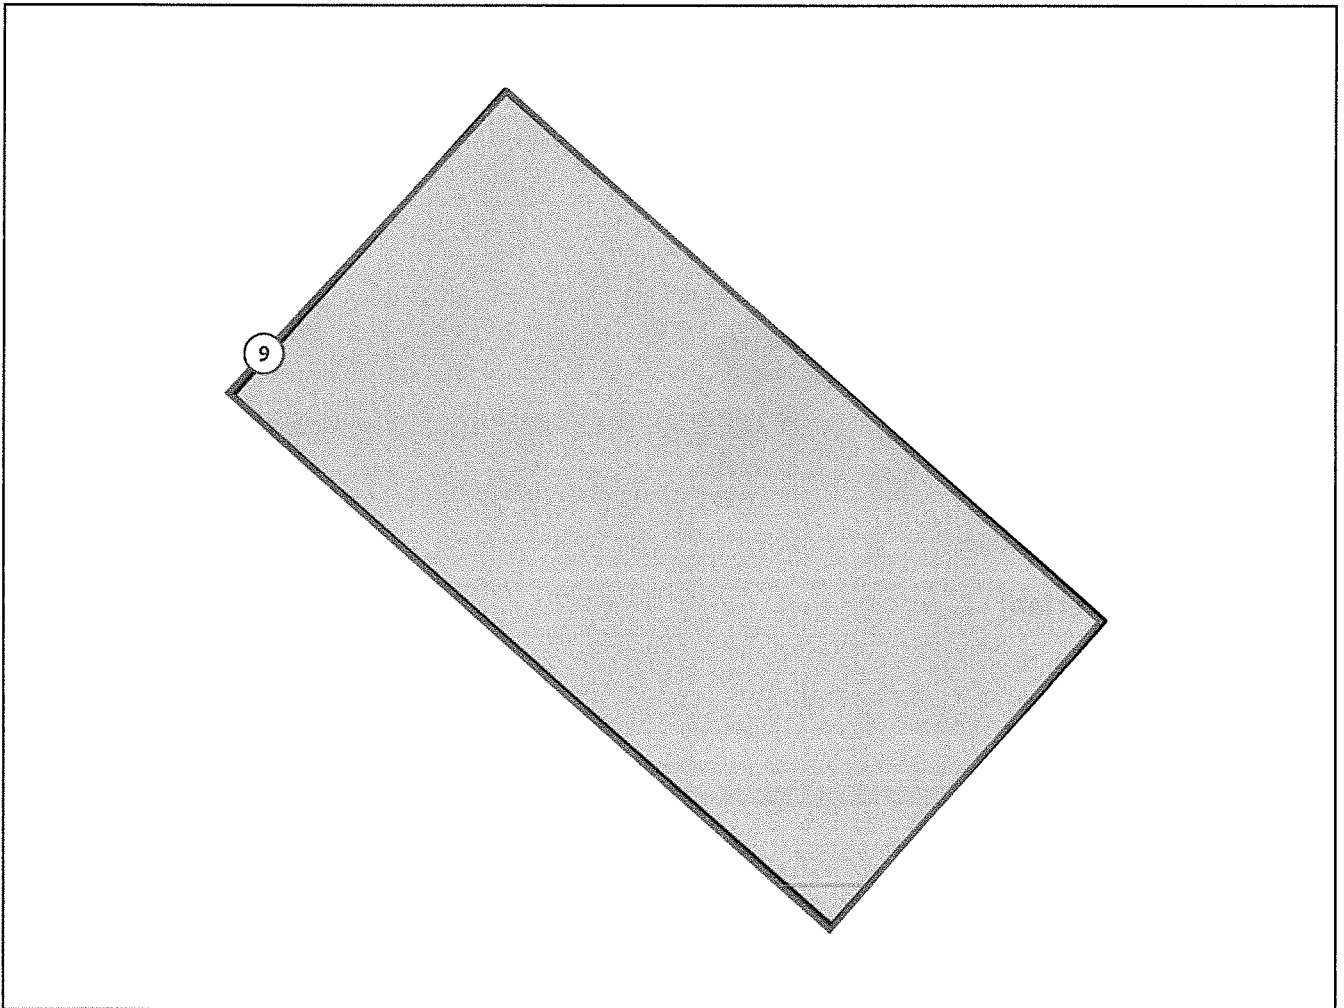
Plan 2.1: Bijgebouw plan

Beschrijving	Type	Actie
9. Container - vloerafwerking	Asbestmateriaal	Maatregelen nemen

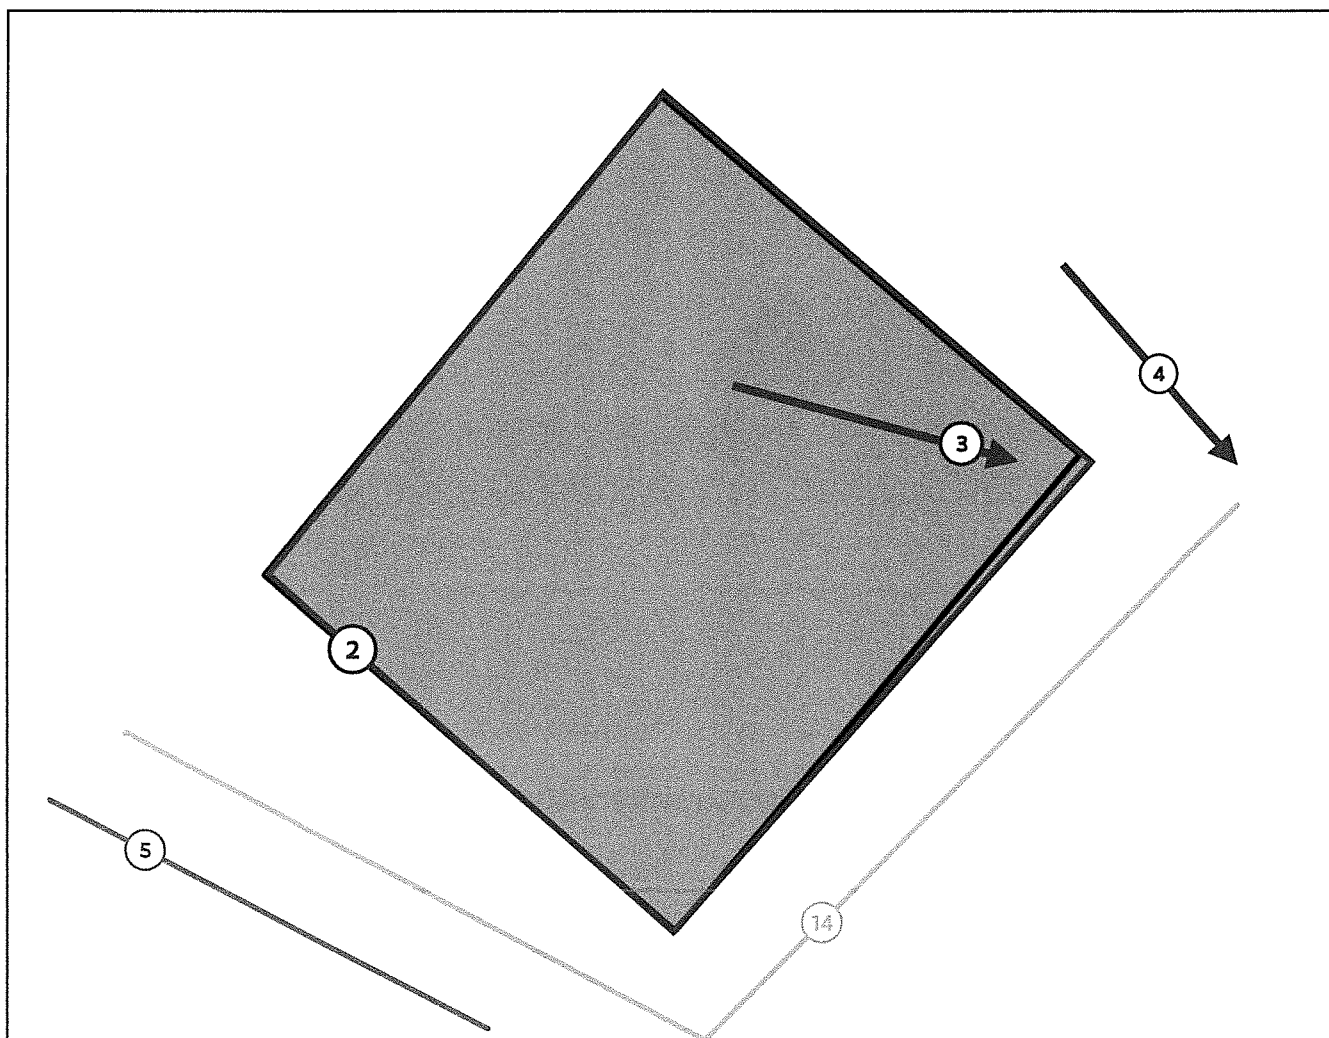
Plan 3.1: Bijgebouw plan

Beschrijving	Type	Actie
2. Leien tuinhuis	Asbestmateriaal	Dringend verwijderen
3. Losse leien in tuinhuis	Asbestmateriaal	Dringend verwijderen
4. Buis in tuin	Asbestmateriaal	Dringend verwijderen
5. Tuinpad	Asbestmateriaal	Verwijderen
14. Tuin: boordsteen padjes	Asbestmateriaal	Zorgvuldig beheren
