Asbestmaterialen

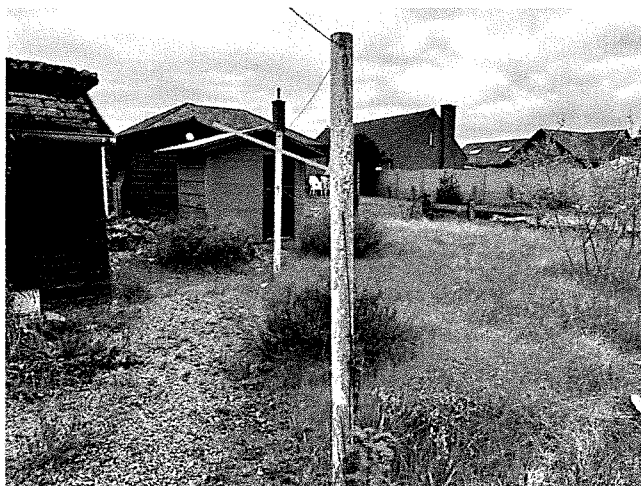
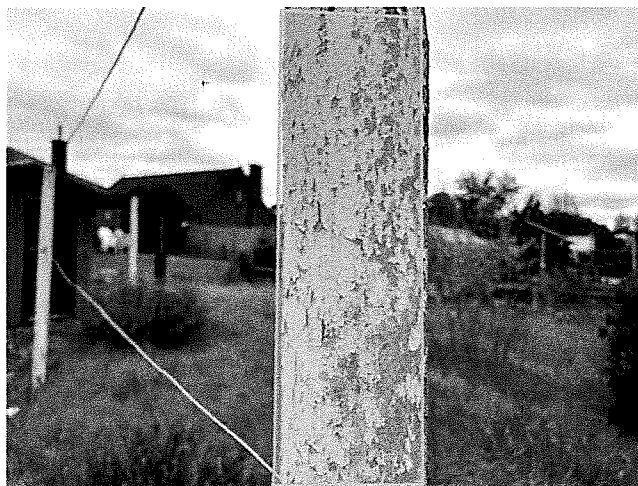
Eindbeoordeling materiaalrisico	Hoog materiaalrisico en/of hoge kans op vezelvrijgave
---------------------------------	---

Gebondenheid	Categorie 1: hechtgebonden in oorsprong
Asbestsoort (vezeltype)	Crocidoliet aanwezig
Asbestconcentratie	Laag (< 50%)
Afschermingsgraad van het gehele materiaal	Geheel of deels vrij aan de buitenlucht
Toestand van het materiaal	Zwaar beschadigd, zwaar verweerd

Beschrijving	Asbestpalen in tuin
Omgeving	Buiten
Primaire drager	Afboording, omheining...
Asbestmateriaal	Buis, koker, leiding, pijp, doorvoer
Bindmiddel van asbestmateriaal	Cement
Gebondenheid op basis van bindmiddel	Hecht
Hoeveelheid (lengte - omtrek - dikte - aantal)	<ul style="list-style-type: none">• 2,00 m - 20,00 cm - 1,00 cm - 1 stuk
Totaal volume	0,004 m ³
Eenvoudig bereikbaar	Ja
Bevestigingswijze	<ul style="list-style-type: none">• Geklemd• Verlijmd, ingegoten, versmeerd

- Zorg voor een veilig beheer. Vermijd het beschadigen van het asbestmateriaal. Controleer de toestand jaarlijks op wijzigingen.
- Verwijder dit asbestmateriaal zo snel mogelijk. Volg de toestand goed op.

- Eenvoudige handelingen: mag via doe-het-zelf of door werknemer(s) met opleidingsattest eenvoudige handelingen
Weinig kans op vezelvrijgave mits bevochtiging

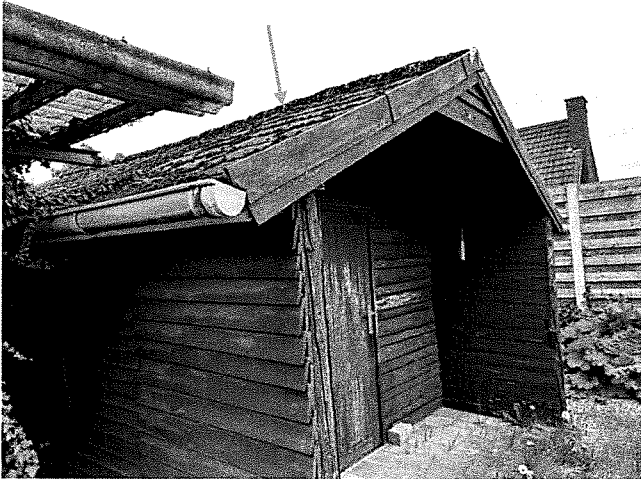
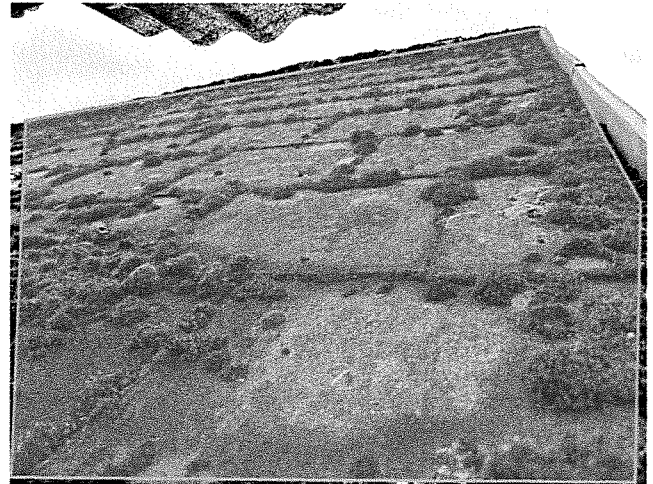
Eindbeoordeling materiaalrisico	Hoog materiaalrisico en/of hoge kans op vezelvrijgave
---------------------------------	---

Gebondenheid	Categorie 1: hechtgebonden in oorsprong
Asbestsoort (vezeltype)	Crocidoliet aanwezig
Asbestconcentratie	Laag (< 50%)
Afschermingsgraad van het gehele materiaal	Geheel of deels (ook) vrij aan de binnenlucht
Toestand van het materiaal	Matig beschadigd, matig verweerd

Beschrijving	Leien tuinhuis
Omgeving	Buiten
Primaire drager	Schuin dak
Asbestmateriaal	Dak- en gevelbekleding - Lei, shingle
Bindmiddel van asbestmateriaal	Cement
Gebondenheid op basis van bindmiddel	Hecht
Hoeveelheid (oppervlakte - aantal)	• 19,98 m ² - 1 stuk
Totale oppervlakte	19,98 m ²
Eenvoudig bereikbaar	Nee • Verwijdering tast de bouwkundige integriteit aan.
Bevestigingswijze	• Genageld, geniet

- Zorg voor een veilig beheer. Vermijd het beschadigen van het asbestmateriaal. Controleer de toestand jaarlijks op wijzigingen.
- Verwijder dit asbestmateriaal zo snel mogelijk. Volg de toestand goed op.

- Eenvoudige handelingen: mag via doe-het-zelf of door werknemer(s) met opleidingsattest eenvoudige handelingen
Weinig kans op vezelvrijgave mits bevochtiging

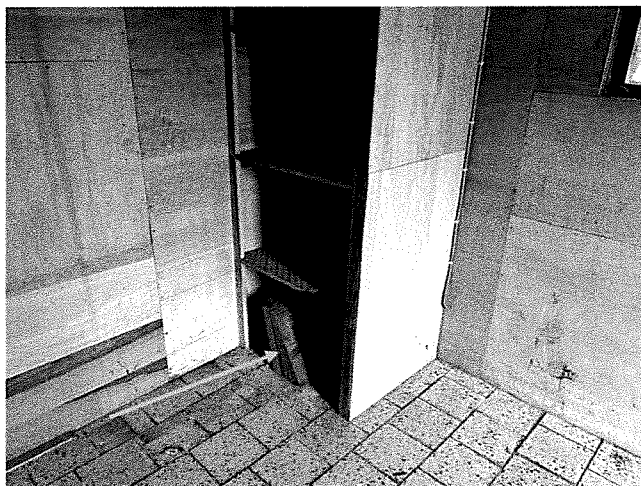
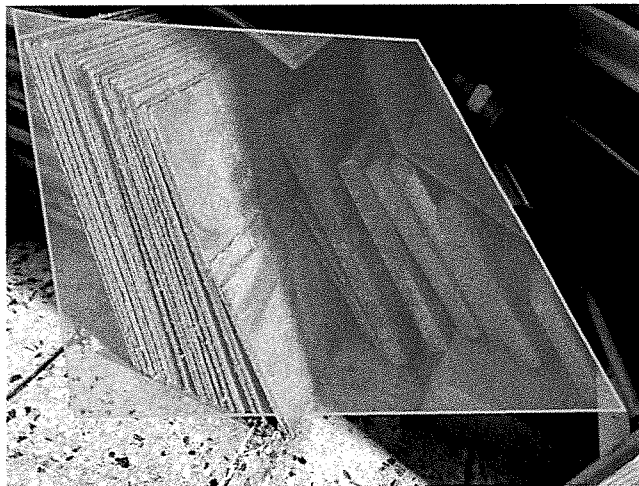
Fiche 3: Losse leien in tuinhuis

Beschrijving	Losse leien in tuinhuis
Type afvalstof	Betreft stock-voorraad of gedemonteerde asbestmaterialen
Aanwezige resten	Leien liggen in het tuinhuis.
Omgeving	Binnen
Primaire drager	Vloer
Asbestmaterialen	<ul style="list-style-type: none">Dak- en gevelbekleding - Lei, shingle
Bindmiddel van asbestmateriaal	Cement
Gebondenheid op basis van bindmiddel	Hecht
Hoeveelheid (gewicht - aantal)	<ul style="list-style-type: none">20,00 kg - 1 stuk
Totaal gewicht	20,00 kg
Eenvoudig bereikbaar	Ja
Identificatiemethode	Vaststelling zonder monstername

- Verwijder het asbestafval.

- Eenvoudige handelingen: mag via doe-het-zelf of door werknemer(s) met opleidingsattest eenvoudige handelingen
Weinig kans op vezelvrijgave mits bevochtiging

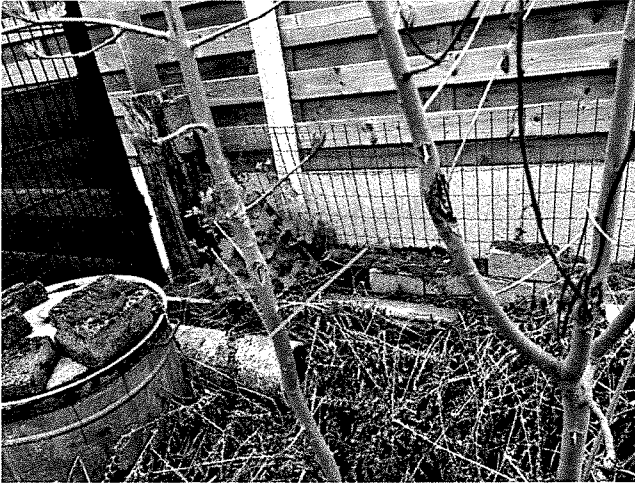
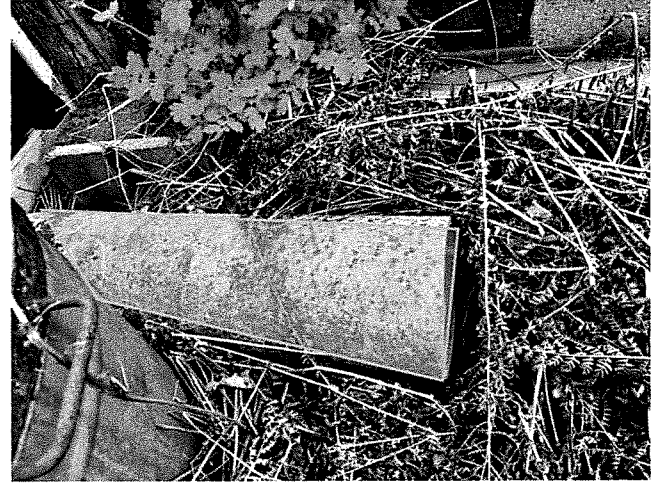
Fiche 4: Buis in tuin

Beschrijving	Buis in tuin
Type afvalstof	Betreft stock-voorraad of gedemonteerde asbestmaterialen
Aanwezige resten	Buis gelegen achteraan in de tuin.
Omgeving	Buiten
Primaire drager	Onderdelen - stock
Asbestmaterialen	<ul style="list-style-type: none">• Buis, koper, leiding, pijp, doorvoer
Bindmiddel van asbestmateriaal	Cement
Gebondenheid op basis van bindmiddel	Hecht
Hoeveelheid (gewicht - aantal)	<ul style="list-style-type: none">• 25,00 kg - 1 stuk
Totaal gewicht	25,00 kg
Eenvoudig bereikbaar	Ja
Identificatiemethode	Vaststelling zonder monstername

- Verwijder het asbestafval.

- Eenvoudige handelingen: mag via doe-het-zelf of door werknemer(s) met opleidingsattest eenvoudige handelingen
Weinig kans op vezelvrijgave mits bevochtiging

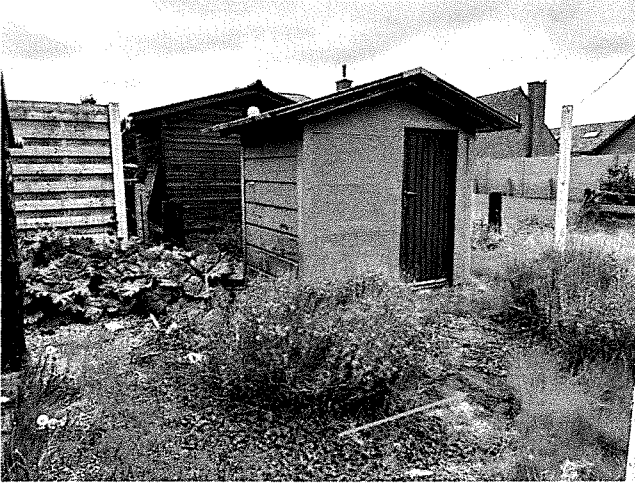
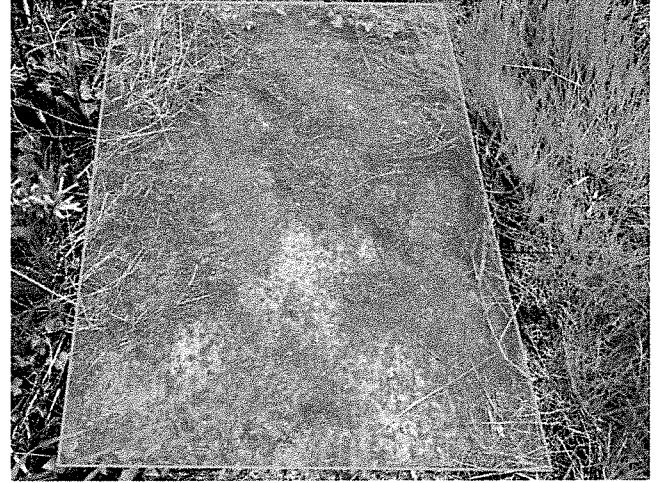
Eindbeoordeling materiaalrisico	Verhoogd materiaalrisico en/of verhoogde kans op vezelvrijgave
---------------------------------	--

Gebondenheid	Categorie 1: hechtgebonden in oorsprong
Asbestsoort (vezeltype)	Crocidoliet aanwezig
Asbestconcentratie	Laag (< 50%)
Afschermingsgraad van het gehele materiaal	Geheel of deels vrij aan de buitenlucht
Toestand van het materiaal	Matig beschadigd, matig verweerd

Beschrijving	Tuinpad
Omgeving	Buiten
Primaire drager	Verharding, wegenis
Asbestmateriaal	Asbestplaat
Bindmiddel van asbestmateriaal	Cement
Gebondenheid op basis van bindmiddel	Hecht
Hoeveelheid (gewicht - aantal)	• 20,00 kg - 1 stuk
Totaal gewicht	20,00 kg
Eenvoudig bereikbaar	Ja
Bevestigingswijze	• Los (al dan niet bedekt)
Identificatiemethode	Vaststelling zonder monsternamen

- Zorg voor een veilig beheer. Vermijd het beschadigen van het asbestmateriaal. Controleer de toestand jaarlijks op wijzigingen.
- Verwijder dit asbestmateriaal zo snel mogelijk. Volg de toestand goed op.

- Eenvoudige handelingen: mag via doe-het-zelf of door werknemer(s) met opleidingsattest eenvoudige handelingen
Weinig kans op vezelvrijgave mits bevochtiging

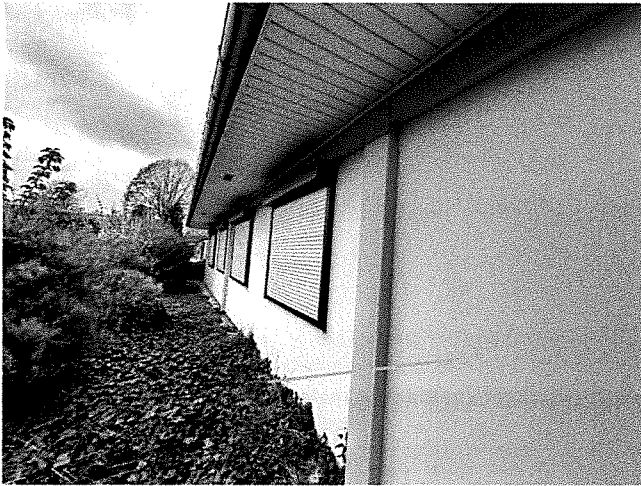
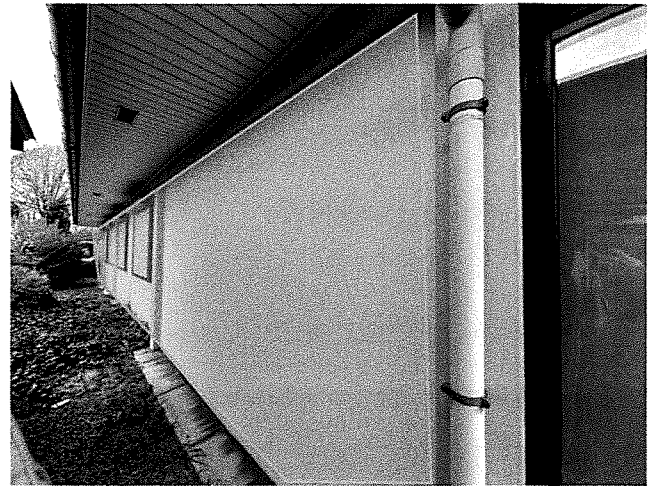
Eindbeoordeling materiaalrisico	Laag materiaalrisico en/of verlaagde kans op vezelvrijgave
---------------------------------	--

Gebondenheid	Categorie 1: hechtgebonden in oorsprong
Asbestsoort (vezeltype)	Crocidoliet aanwezig
Asbestconcentratie	Laag (< 50%)
Afschermingsgraad van het gehele materiaal	Geheel of deels (ook) vrij aan binnenluchtstromen
Toestand van het materiaal	Onbeschadigd, niet verweerd

Beschrijving	Gevelplaten
Omgeving	Grenst aan binnen- en buitenlucht
Primaire drager	Wand buitenschil
Asbestmateriaal	Dak- en gevelbekleding - Plaat
Bindmiddel van asbestmateriaal	Cement
Gebondenheid op basis van bindmiddel	Hecht
Hoeveelheid (oppervlakte - dikte - aantal)	<ul style="list-style-type: none"> 280,00 m² - 1,00 cm - 1 stuk
Totaal volume	2,80 m ³
Eenvoudig bereikbaar	<p>Nee</p> <ul style="list-style-type: none"> Verwijdering tast de bouwkundige integriteit aan.
Bevestigingswijze	<ul style="list-style-type: none"> Geklemd

Identificatiemethode	Vaststelling zonder monstername
Destructieve handeling voor identificatie	Nee
Opmerking	Vermoedelijk asbesthoudende panelen aan binnen en buitenzijde woning

- Zorg voor een veilig beheer. Vermijd het beschadigen van het asbestmateriaal. Controleer de toestand jaarlijks op wijzigingen.
- Zorg voor een veilig beheer en verwijder dit asbestmateriaal wanneer het bij werken eenvoudig bereikbaar wordt. Controleer de toestand jaarlijks op wijzigingen.
- Verwijder dit asbestmateriaal zo snel mogelijk. Volg de toestand goed op.

- Eenvoudige handelingen: mag via doe-het-zelf of door werknemer(s) met opleidingsattest eenvoudige handelingen
Weinig kans op vezelvrijgave mits bevochtiging

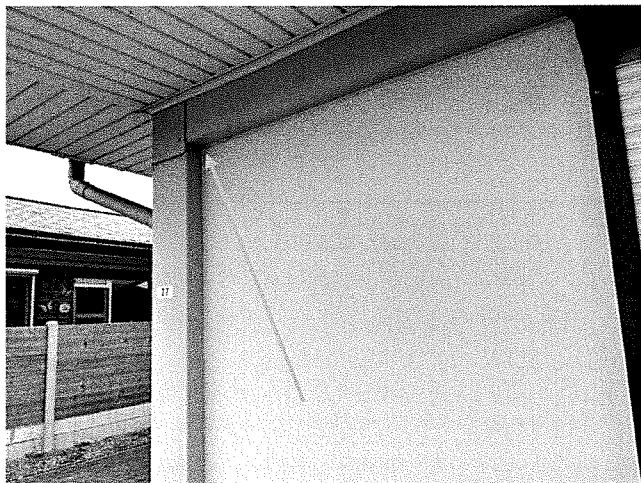
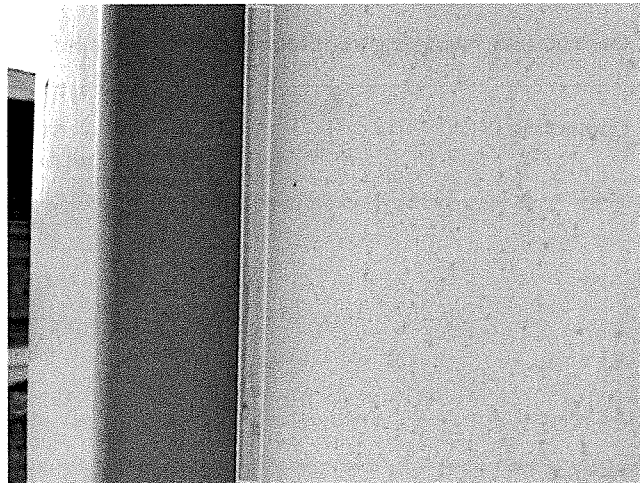
Eindbeoordeling materiaalrisico	Verhoogd materiaalrisico en/of verhoogde kans op vezelvrijgave
---------------------------------	--

Gebondenheid	Categorie 1: hechtgebonden in oorsprong
Asbestsoort (vezeltype)	Crocidoliet aanwezig
Asbestconcentratie	Laag (< 50%)
Af schermingsgraad van het gehele materiaal	Geheel of deels vrij aan de buitenlucht
Toestand van het materiaal	Matig beschadigd, matig verweerd

Beschrijving	Siliconen afdichting muren
Omgeving	Buiten
Primaire drager	Wand buitenschil
Asbestmateriaal	In-situ afwerkingslagen - Pasta, stopverf, voegsel, stopsel, vulsel, mastiek, katten, ...
Bindmiddel van asbestmateriaal	Lijm
Gebondenheid op basis van bindmiddel	Hecht
Hoeveelheid (gewicht - aantal)	• 10,00 kg - 1 stuk
Totaal gewicht	10,00 kg
Eenvoudig bereikbaar	Ja
Bevestigingswijze	• Verlijmd, ingegoten, versmeerd
Identificatiemethode	Vaststelling zonder monsternamen

- Zorg voor een veilig beheer. Vermijd het beschadigen van het asbestmateriaal. Controleer de toestand jaarlijks op wijzigingen.
- Verwijder dit asbestmateriaal zo snel mogelijk. Volg de toestand goed op.

- Eenvoudige handelingen: mag via doe-het-zelf of door werknemer(s) met opleidingsattest eenvoudige handelingen
Weinig kans op vezelvrijgave mits bevochtiging
