Asbestinventarisatetest

Doornzeelsestraat 111, 9940 Evergem

Attestnummer : 20240415-000012.000

Uitgegeven op : 15.04.2024

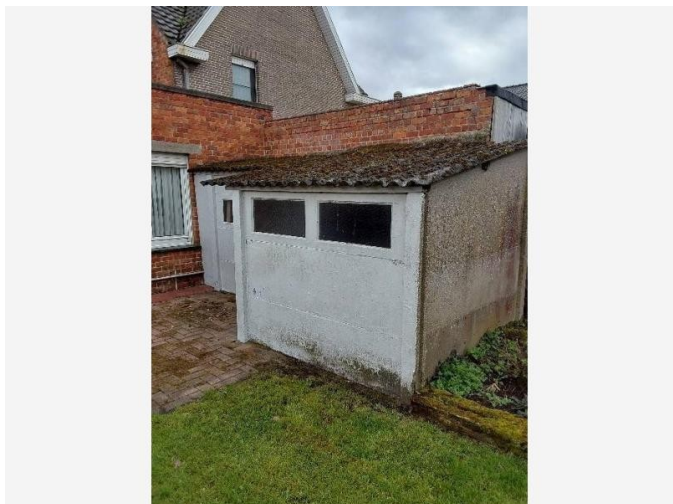
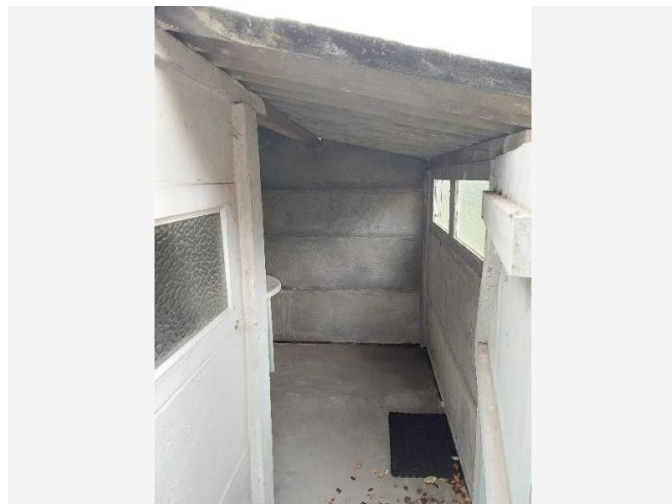
Het asbestmateriaal valt onder de mijlpaal van 2034.

Dringend verwijderen

Eindbeoordeling materiaalrisico	Hoog materiaalrisico en/of hoge kans op vezelvrijgave
---------------------------------	---

Gebondenheid	Categorie 1: hechtgebonden in oorsprong
Asbestsoort (vezeltype)	Crocidoliet aanwezig
Asbestconcentratie	Laag (< 50%)
Afschermingsgraad van het gehele materiaal	Geheel of deels (ook) vrij aan binnenluchtstromen
Toestand van het materiaal	Matig beschadigd, matig verweerd

#	Type	Referentie	Resultaat
1.1	Puntmonster	MM04	Crocidoliet, Chrysotiel

Beschrijving	Golfplaat Tuinberging
Omgeving	Grenst aan binnen- en buitenlucht
Primaire drager	Plat dak
Asbestmateriaal	Dak- en gevelbekleding - Golfplaat
Bindmiddel van asbestmateriaal	Cement
Gebondenheid op basis van bindmiddel	Hecht

Hoeveelheid (oppervlakte - aantal)	• 9,96 m ² - 1 stuk
Totale oppervlakte	9,96 m ²
Eenvoudig bereikbaar	Ja
Bevestigingswijze	• Genageld, geniet
Identificatiemethode	Vaststelling met monstername
Destructieve handeling voor identificatie	Nee

- Verwijder dit asbestmateriaal zo snel mogelijk. Volg de toestand goed op.

- Eenvoudige handelingen: mag via doe-het-zelf of door werknemer(s) met opleidingsattest eenvoudige handelingen
Asbest buiten een gebouw: Bevindt het asbest zich buiten uw woning of gebouw? Dan mag u de volgende toepassingen zelf wegnemen: hechtgebonden asbest dat niet beschadigd is; hechtgebonden asbest dat wel beschadigd is en waarbij er vrije asbestvezels zichtbaar zijn.

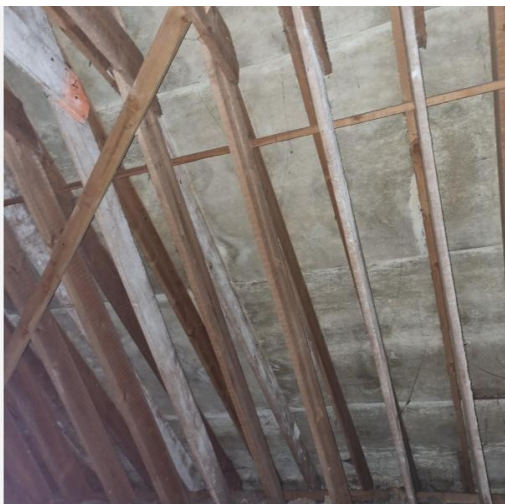
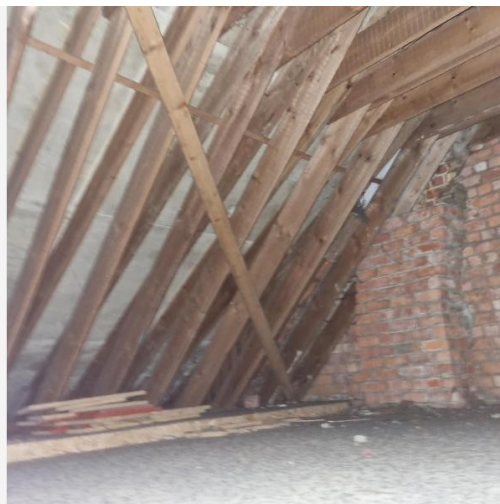
Het asbestmateriaal valt onder de mijlpaal van 2040.

Zorgvuldig beheren

Eindbeoordeling materiaalrisico	Laag materiaalrisico en/of verlaagde kans op vezelvrijgave
---------------------------------	--

Gebondenheid	Categorie 1: hechtgebonden in oorsprong
Asbestsoort (vezeltype)	Crocidoliet aanwezig
Asbestconcentratie	Laag (< 50%)
Afschermingsgraad van het gehele materiaal	Geheel of deels (ook) vrij aan binnenluchtstromen
Toestand van het materiaal	Onbeschadigd, niet verweerd

Beschrijving	Onderdak woning
Omgeving	Binnen
Primaire drager	Schuin dak
Asbestmateriaal	Plaat, paneel, tablet - Type Menuiserite
Bindmiddel van asbestmateriaal	Cement
Gebondenheid op basis van bindmiddel	Hecht
Hoeveelheid (oppervlakte - dikte - aantal)	• 60,00 m ² - 0,30 cm - 1 stuk
Totaal volume	0,18 m ³

Eenvoudig bereikbaar	Nee <ul style="list-style-type: none">Het asbestmateriaal is bedekt (uitgezonderd laag verf, coating, behang, kunststof, textiel) en het wegnemen van het bedekkende materiaal kan niet zonder het bedekkende materiaal te beschadigen.
Bevestigingswijze	<ul style="list-style-type: none">Genageld, geniet
Identificatiemethode	Vaststelling zonder monsternamen
Destructieve handeling voor identificatie	Nee
Opmerking	Er is een klein zolderluikje aanwezig op het eerste verdiep om naar de zolder te gaan.

- Verwijder dit asbestmateriaal zo snel mogelijk. Volg de toestand goed op.

- Eenvoudige handelingen: mag via doe-het-zelf of door werknemer(s) met opleidingsattest eenvoudige handelingen
Asbest buiten een gebouw: Bevindt het asbest zich buiten uw woning of gebouw? Dan mag u de volgende toepassingen zelf wegnemen: hechtgebonden asbest dat niet beschadigd is; hechtgebonden asbest dat wel beschadigd is en waarbij er vrije asbestvezels zichtbaar zijn

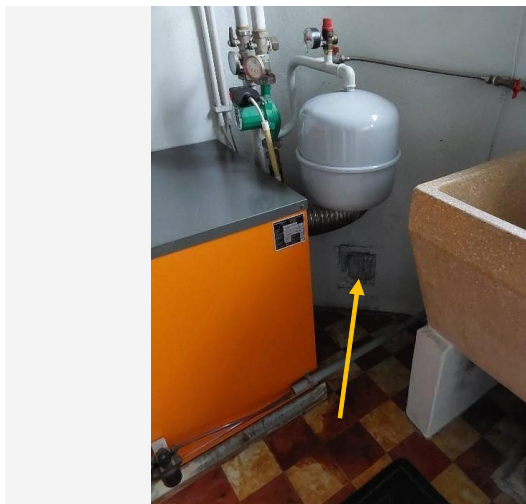
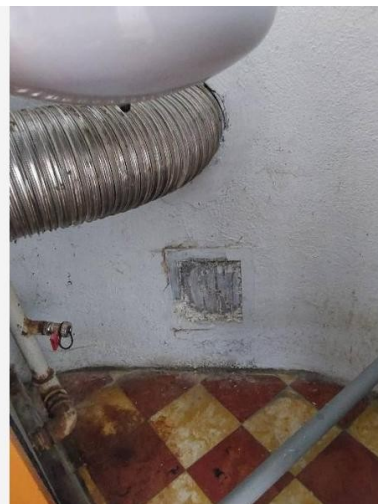
Het asbestmateriaal valt onder de mijlpaal van 2040.

Zorgvuldig beheren

Eindbeoordeling materiaalrisico	Laag materiaalrisico en/of verlaagde kans op vezelvrijgave
---------------------------------	--

Gebondenheid	Categorie 1: hechtgebonden in oorsprong
Asbestsoort (vezeltype)	Crocidoliet aanwezig
Asbestconcentratie	Laag (< 50%)
Afschermingsgraad van het gehele materiaal	Geheel of deels (ook) vrij aan binnenluchtstromen
Toestand van het materiaal	Onbeschadigd, niet verweerd

Beschrijving	Afdekplaat Schouw bij mazoutketel
Omgeving	Binnen
Primaire drager	HVAC infrastructuur en uitrusting
Asbestmateriaal	Plaat, paneel, tablet - Type Menuiserie
Bindmiddel van asbestmateriaal	Cement
Gebondenheid op basis van bindmiddel	Hecht
Hoeveelheid (oppervlakte - dikte - aantal)	• 0,02 m ² - 0,30 cm - 1 stuk
Totaal volume	< 0,001 m ³
Eenvoudig bereikbaar	Ja
Bevestigingswijze	• Geklemd

Identificatiemethode	Vaststelling zonder monstername
Destructieve handeling voor identificatie	Nee
Opmerking	Het plaatje is zeer fragiel. Er werd geen staal van genomen doordat het plaatje zeer fragiel is.

- Verwijder dit asbestmateriaal zo snel mogelijk. Volg de toestand goed op.

- Eenvoudige handelingen: mag via doe-het-zelf of door werknemer(s) met opleidingsattest eenvoudige handelingen
Het plaatje kan uit de houder worden geschoven waarbij deze in een daarvoor voorziene asbestafval zak kan geplaatst worden. De zak wordt afgesloten en afgevoerd naar recyclagepark. Draag wel de nodig beschermingsmiddelen. Je kan de nodige info terugvinden op de website van ovam <https://ovam.vlaanderen.be/voorzorgsmaatregelen-bij-asbestverwijdering>

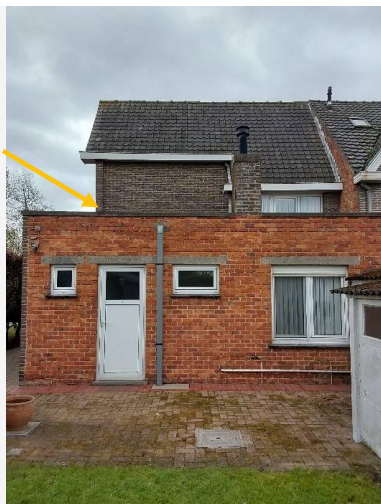
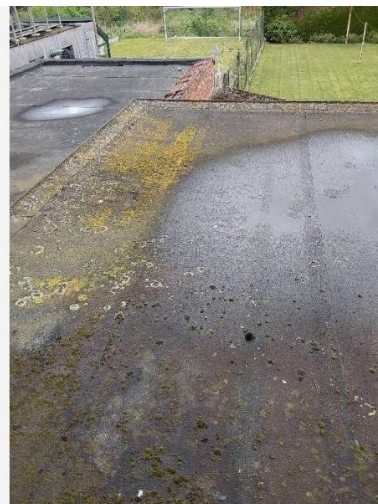
Het asbestmateriaal valt onder de mijlpaal van 2040.

Zorgvuldig beheren

Eindbeoordeling materiaalrisico	Zeer laag materiaalrisico en/of zeer lage kans op vezelvrijgave
---------------------------------	---

Gebondenheid	Categorie 1: hechtgebonden in oorsprong
Asbestsoort (vezeltype)	Alleen chrysotiel
Asbestconcentratie	Laag (< 50%)
Afschermingsgraad van het gehele materiaal	Geheel of deels vrij aan de buitenlucht
Toestand van het materiaal	Onbeschadigd, niet verweerd

Beschrijving	Roofing platdak
Omgeving	Buiten
Primaire drager	Plat dak
Asbestmateriaal	Dak- en gevelbekleding - Roofing
Bindmiddel van asbestmateriaal	Bitumen (roofing, teer, asfalt)
Gebondenheid op basis van bindmiddel	Hecht
Hoeveelheid (oppervlakte - aantal)	• 35,00 m ² - 1 stuk

Totale oppervlakte	35,00 m ²
Eenvoudig bereikbaar	Ja
Bevestigingswijze	<ul style="list-style-type: none"> • Verlijmd, ingegoten, versmeerd
Identificatiemethode	<p>Vaststelling zonder monstername</p> <p>Motivatie: Groot risico op structurele gevolgschade (lekschade, werking installatie,...)</p>
Destructieve handeling voor identificatie	Nee
Opmerking	<p>Aan de huidige eigenaars werd nagevraagd of de roofing werd vernieuwd na 2001, de roofing werd nog vernieuwd door het plaatsen van isolatie in de jaren 90 maar hiervan is er geen bewijs.</p> <p>Door de grote afboording is het niet mogelijk om een monstername te nemen zonder de roofing verder te beschadigen met kans op lekschade.</p>

- Zorg voor een veilig beheer. Vermijd het beschadigen van het asbestmateriaal. Controleer de toestand jaarlijks op wijzigingen.

- Eenvoudige handelingen: mag via doe-het-zelf of door werknemer(s) met opleidingsattest eenvoudige handelingen
Asbest buiten een gebouw: Bevindt het asbest zich buiten uw woning of gebouw? Dan mag u de volgende toepassingen zelf wegnemen: hechtgebonden asbest dat niet beschadigd is; hechtgebonden asbest dat wel beschadigd is en waarbij er vrije asbestvezels zichtbaar zijn.

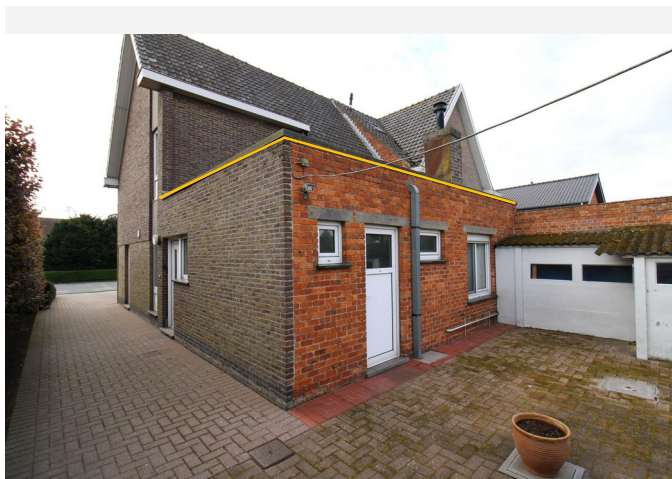
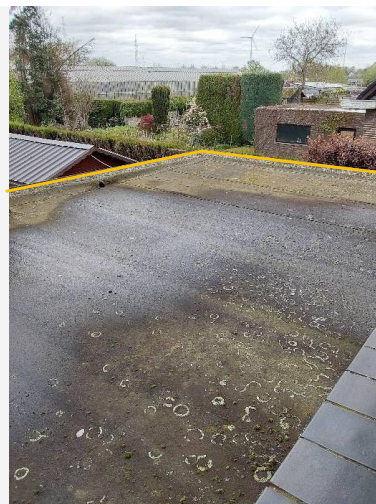
Het asbestmateriaal valt onder de mijlpaal van 2040.

Zorgvuldig beheren

Eindbeoordeling materiaalisico	Laag materiaalisico en/of verlaagde kans op vezelvrijgave
--------------------------------	---

Gebondenheid	Categorie 1: hechtgebonden in oorsprong
Asbestsoort (vezeltype)	Crocidoliet aanwezig
Asbestconcentratie	Laag (< 50%)
Afschermingsgraad van het gehele materiaal	Geheel of deels vrij aan de buitenlucht
Toestand van het materiaal	Licht beschadigd, licht verweerd. Intact materiaal type Pical – asbestboard of categorie III 'gebondenheid'

Beschrijving	Dakrand platdak
Omgeving	Binnen
Primaire drager	Plat dak
Asbestmateriaal	Deksteen, muurkap - Vol
Bindmiddel van asbestmateriaal	Cement
Gebondenheid op basis van bindmiddel	Hecht
Hoeveelheid (oppervlakte - dikte - aantal)	• 1,20 m ² - 0,48 cm - 1 stuk
Totaal volume	0,006 m ³

Eenvoudig bereikbaar	Ja
Bevestigingswijze	<ul style="list-style-type: none">• Verlijmd, ingegoten, versmeerd
Identificatiemethode	Vaststelling zonder monstername
Destructieve handeling voor identificatie	Nee

- Zorg voor een veilig beheer. Vermijd het beschadigen van het asbestmateriaal. Controleer de toestand jaarlijks op wijzigingen.

- Eenvoudige handelingen: mag via doe-het-zelf of door werknemer(s) met opleidingsattest eenvoudige handelingen
Asbest buiten een gebouw: Bevindt het asbest zich buiten uw woning of gebouw? Dan mag u de volgende toepassingen zelf wegnemen: hechtgebonden asbest dat niet beschadigd is; hechtgebonden asbest dat wel beschadigd is en waarbij er vrije asbestvezels zichtbaar zijn

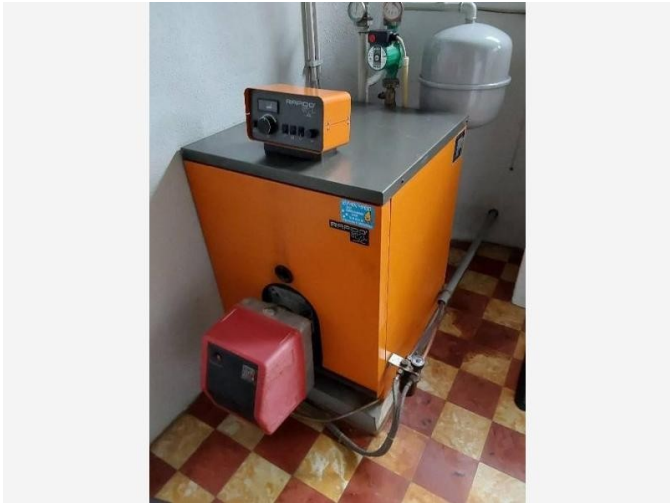
Bij het verwijderen van de mazoutketel moet er aandacht worden besteed aan de dichtingen die mogelijk aanwezig zijn in de ketel. De dichting is niet zichtbaar tijdens de inspectie maar dit behoort tot destructief onderzoek die niet noodzakelijk is voor dit attest. De dichting van de kachel kan mogelijk asbestverdacht zijn.

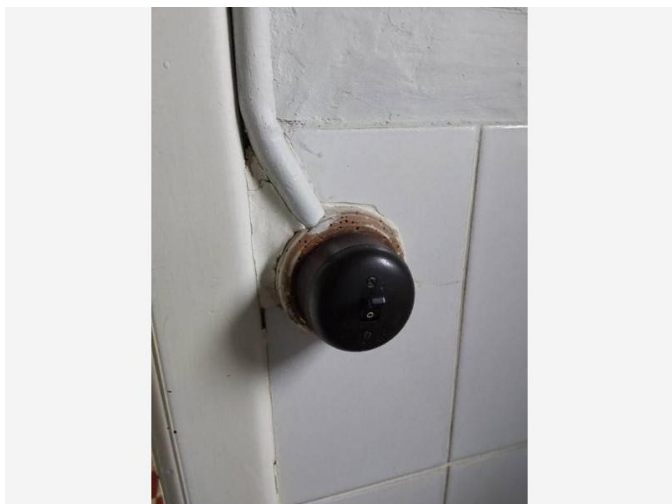
In de woning zijn er op verschillende plaatsen bakelieten stopcontacten en schakelaars aanwezig. Wees aandachtig bij het verwijderen van de toepassing dat deze asbestverdachte materialen zijn.

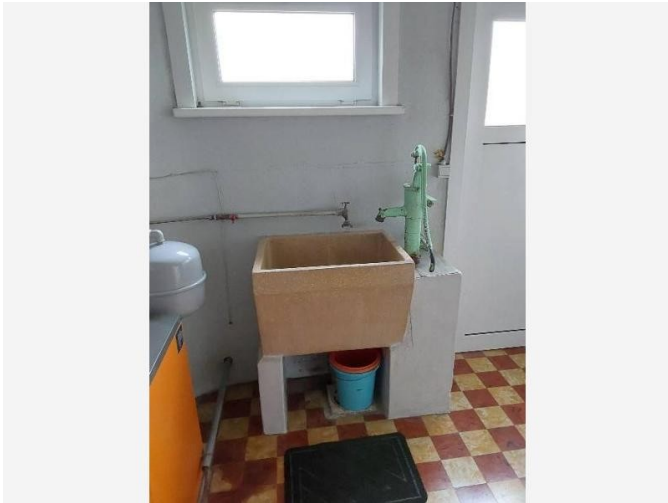
Tijdens het plaatsbezoek kon de waterpomp niet verder worden geïnspecteerd op dichtingen. Deze zal in de waterpomp aanwezig zijn. Wees aandachtig bij het verwijderen van de waterpomp dat er mogelijk asbestverdachte dichting aanwezig is. Destructief onderzoek voor dit attest is niet noodzakelijk.

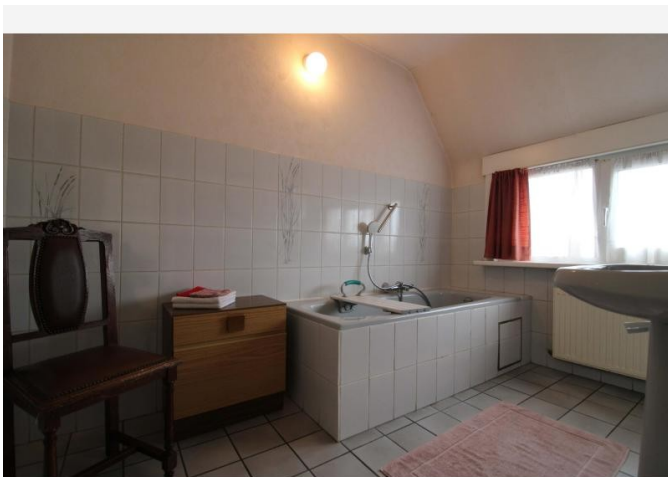
De tegels konden niet verder onderzocht worden naar verlijming van de tegel. Dit behoort tot destructief onderzoek en dit is niet noodzakelijk voor dit attest. Bij het verwijderen van de tegels moet er aandacht worden gegeven dat er mogelijks asbestverdacht lijm werd gebruikt voor de bevestiging.

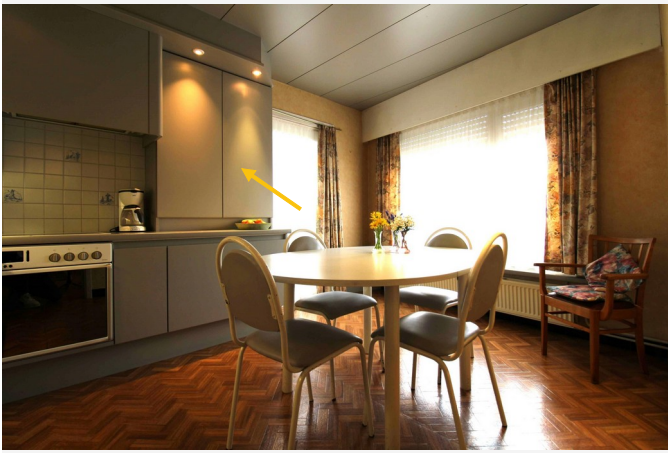
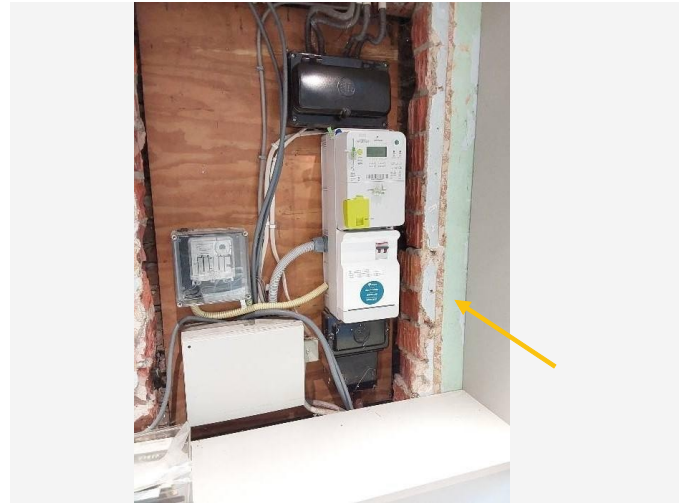
Fiche 10: Pleisterwerk Muur

Geen asbest

#	Type	Referentie	Resultaat
10.1	Mengmonster	MM01	Geen asbest

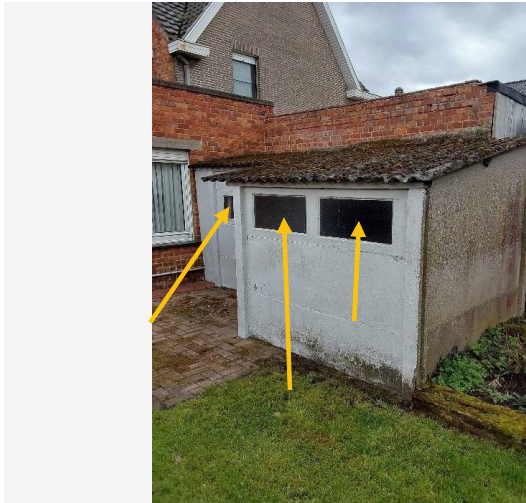
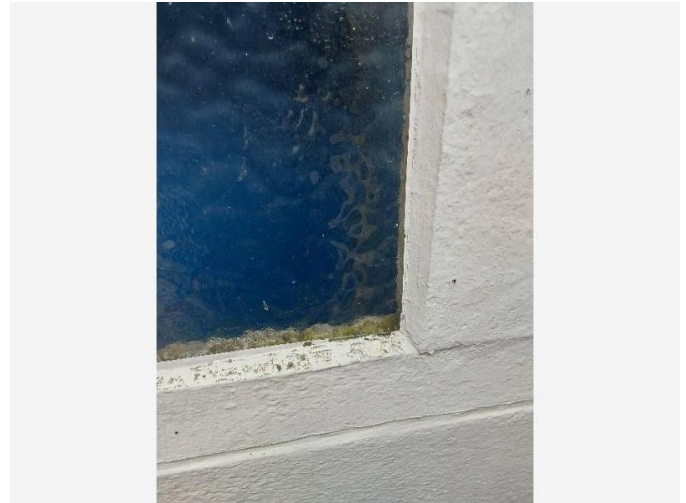
Fiche 11: Mastiek tuinberging

Geen asbest

#	Type	Referentie	Resultaat
11.1	Puntmonster	MM03	Geen asbest

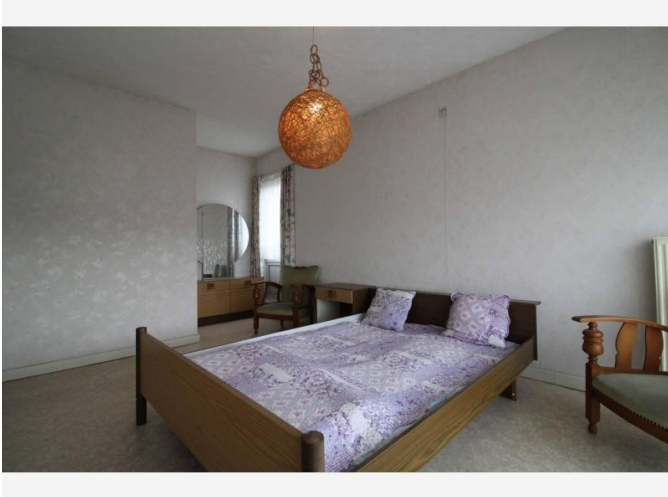
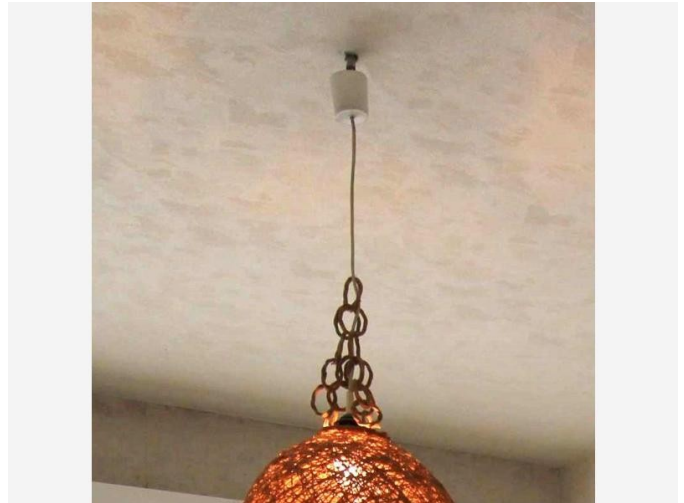
Fiche 12: Pleisterwerk plafond

Geen asbest

#	Type	Referentie	Resultaat
12.1	Mengmonster	MM02	Geen asbest
