Asbestinventarisatetest

Wippelgem Dorp 93, 9940 Evergem

Attestnummer : 20240415-000123.000

Niet-asbestveilig

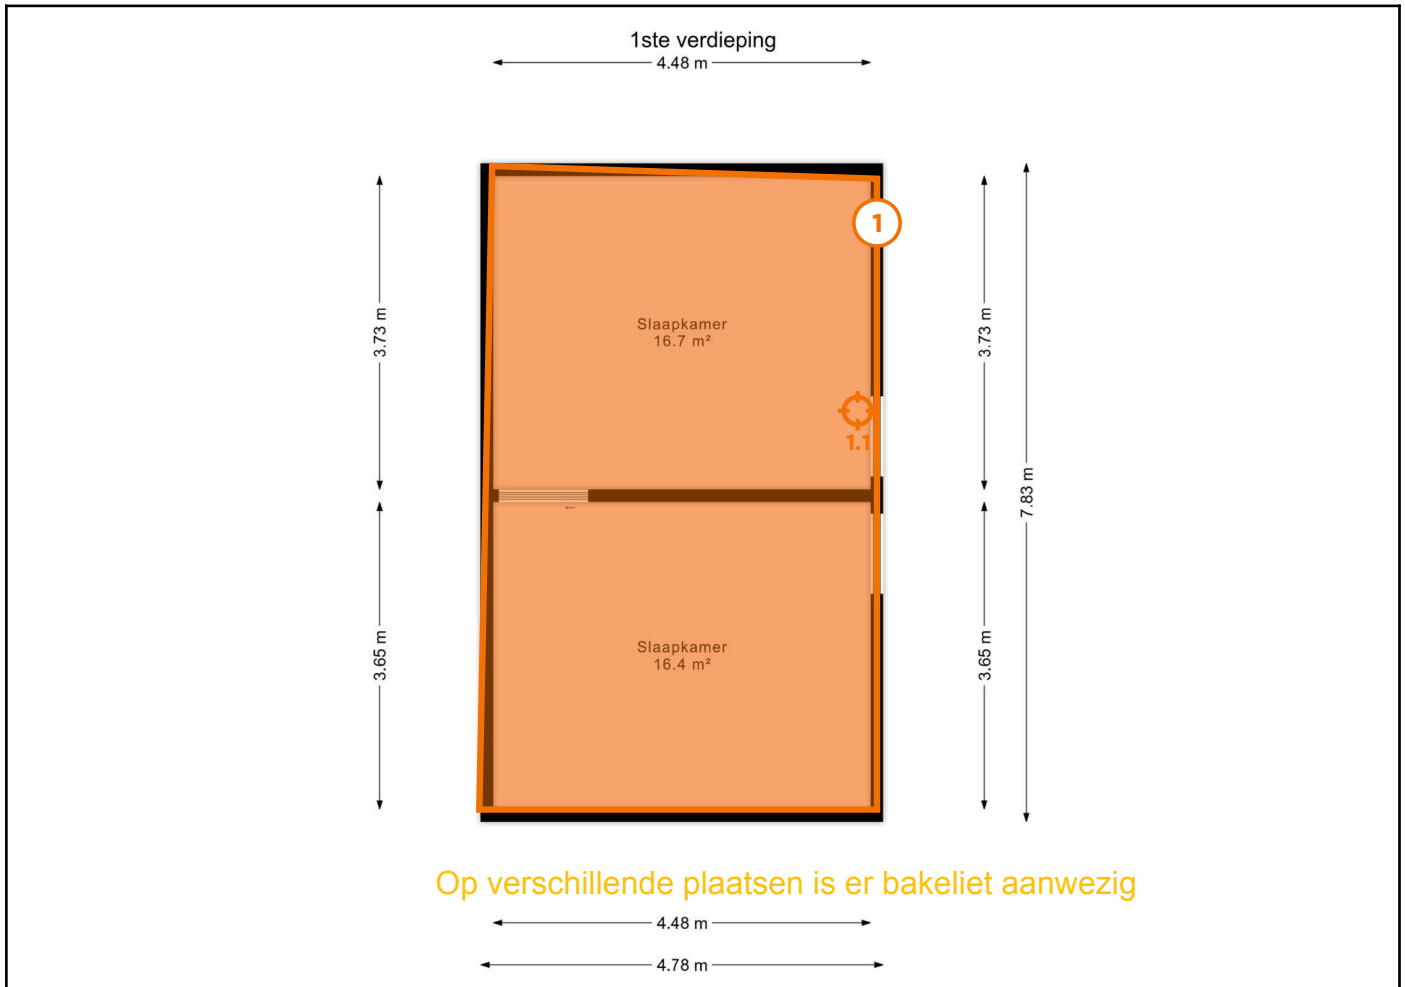
Plan 1.1: Plan 1ste verdieping 2D

Beschrijving	Type	Actie
1. Vloerzeil slaapkamers	Asbestmateriaal	Verwijderen
1.1 Code: MM03	Puntmonster	-
4. Bakeliet - elektriciteit	Advies	-

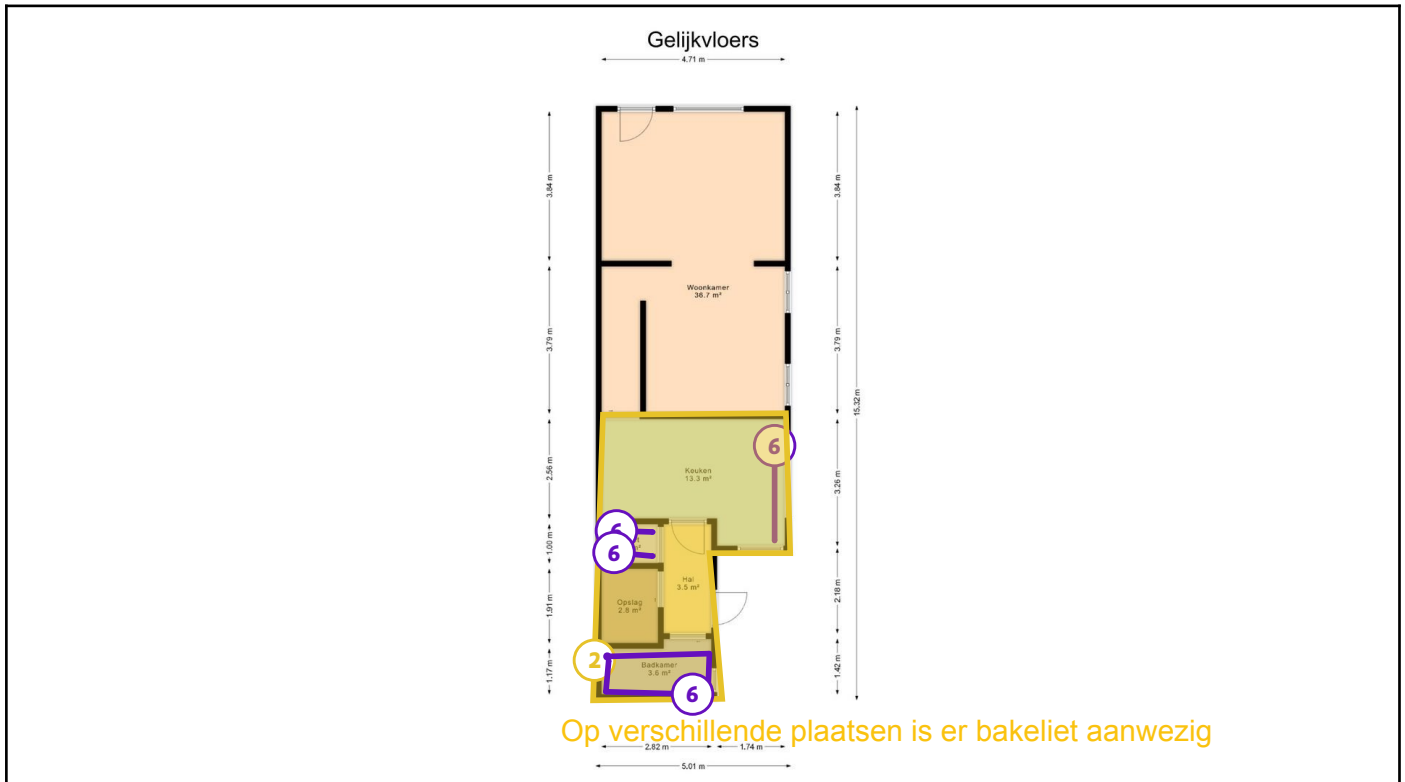
Plan 1.4: Plan gelijkvloers 2D

Beschrijving	Type	Actie
2. Roofing platdak	Asbestmateriaal	Zorgvuldig beheren
4. Bakeliet - elektriciteit	Advies	-
6. Betegeling Woning	Advies	-

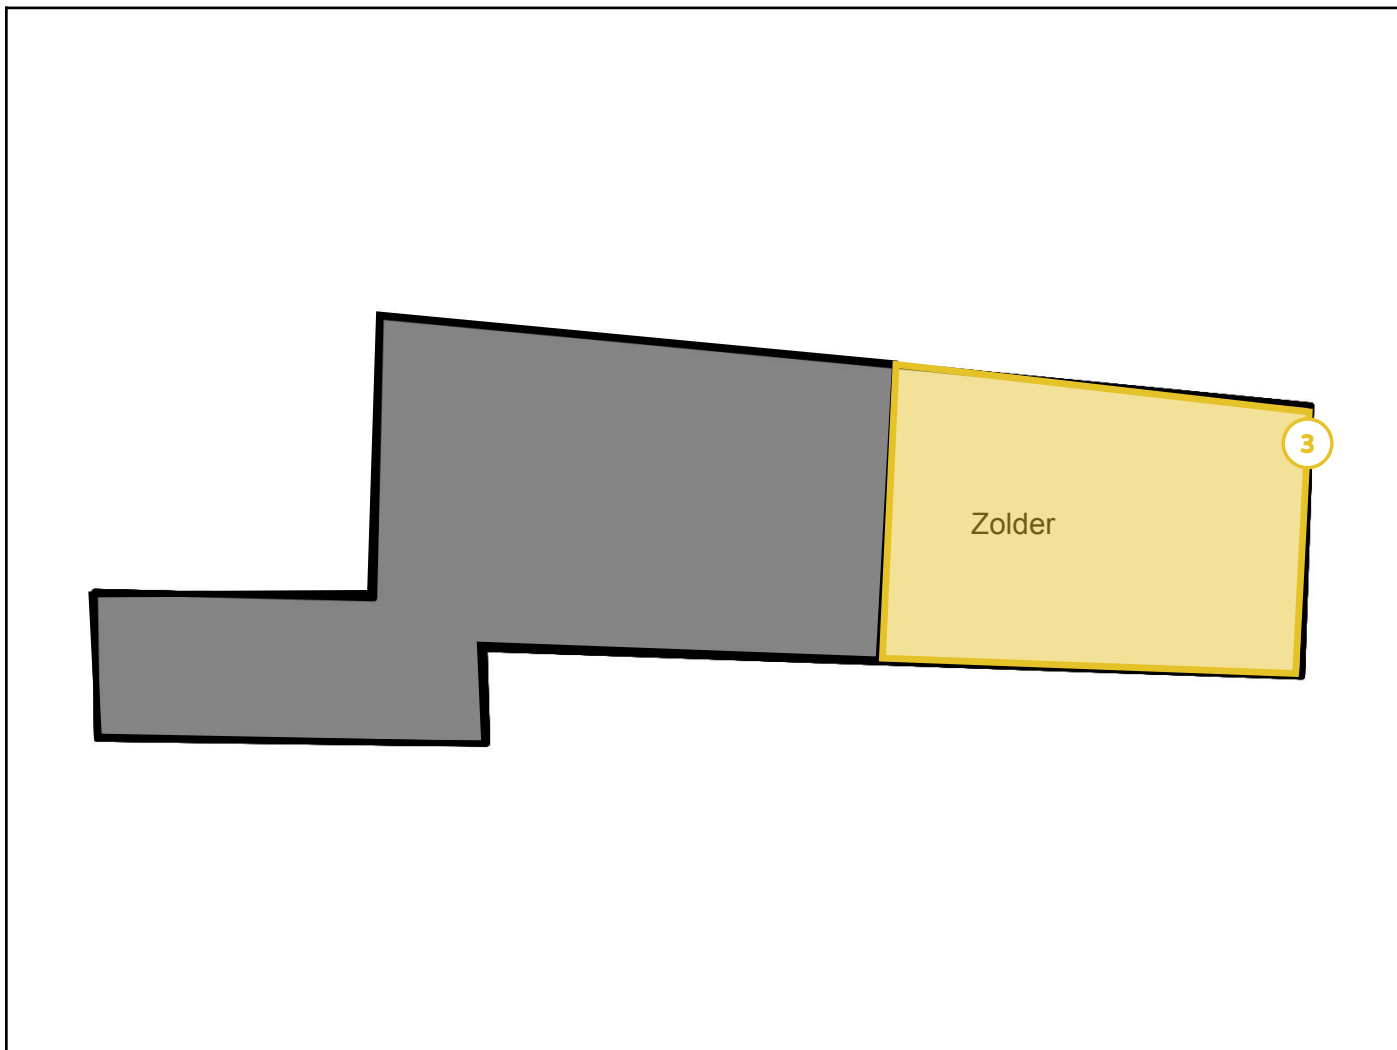
Plan 1.7: Hoofdgebouw plan - Zolder

Beschrijving	Type	Actie
3. Onderdak woning	Asbestmateriaal	Zorgvuldig beheren

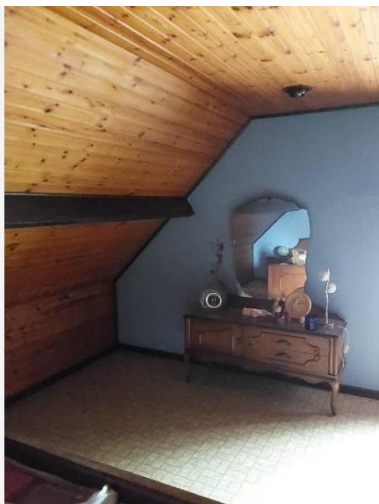
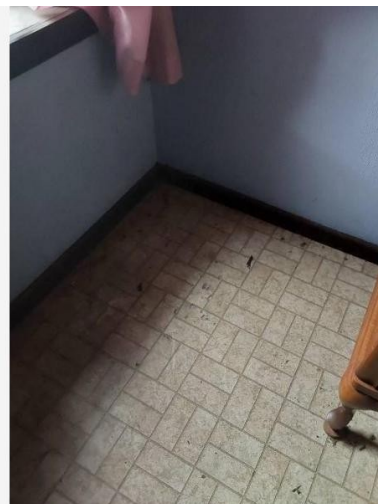
Als maatregel plak misschien best de beschadiging af met tape. Het vloerzeil is niet sterk beschadigd vertoont enkel wat gaten bij de verste slaapkamer dicht bij het raam. Zo kunnen er geen vezels verder vrijkomen.

Eindbeoordeling materiaalrisico	Verhoogd materiaalrisico en/of verhoogde kans op vezelvrijgave
---------------------------------	--

Gebondenheid	Categorie 2: niet-hechtgebonden met matrix
Asbestsoort (vezeltype)	Alleen chrysotiel
Asbestconcentratie	Hoog ($\geq 50\%$)
Afschermingsgraad van het gehele materiaal	Geheel of deels (ook) vrij aan de binnenlucht
Toestand van het materiaal	Licht beschadigd, licht verweerd. Intact materiaal type Pical – asbestboard of categorie III 'gebondenheid'

#	Type	Referentie	Resultaat
1.1	Puntmonster	MM03	Chrysotiel

Beschrijving	Vloerzeil slaapkamers
Omgeving	Binnen
Primaire drager	Vloer
Asbestmateriaal	Prefab - afwerking - Vloerzeil
Bindmiddel van asbestmateriaal	Karton - papier - viltachtig

Verwijderen

- Scherm in afwachting van verwijdering het asbestmateriaal af van luchtstromingen en verstoring: bijvoorbeeld door het te verpakken, te fixeren, af te dekken, signalisatie - afbakening aan te brengen, ...

- Eenvoudige handelingen: enkel door erkend asbestverwijderaar
Aannemers mogen via 'eenvoudige handelingen' de volgende asbesttoepassingen verwijderen: Alle vormen van hecht gebonden asbest, zowel intact als beschadigd. Losgebonden asbesthoudend plaatmateriaal en asbestkarton. Het asbest moet gefixeerd zijn en de aannemer moet het eenvoudig kunnen demonteren, wegnemen en verpakken zonder de asbesthoudende materialen te breken of beschadigen.

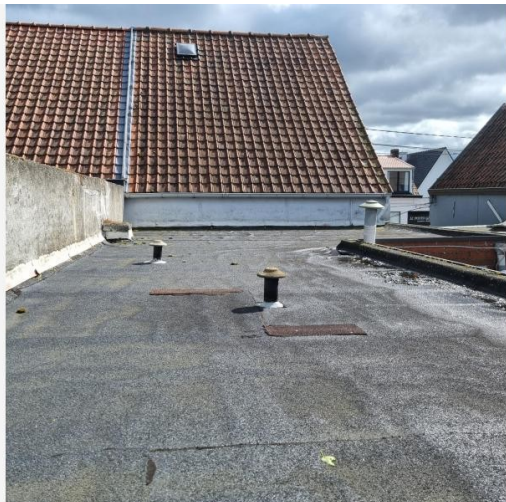
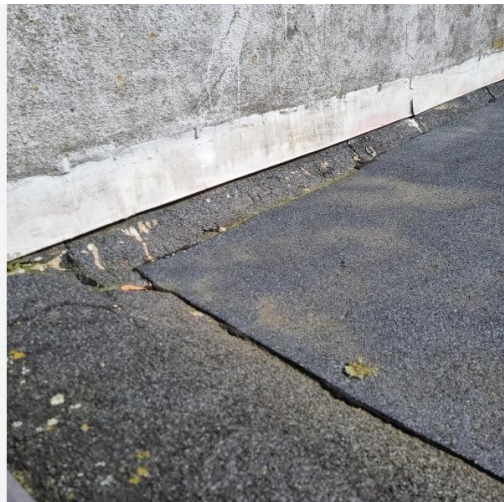
Eindbeoordeling materiaalrisico	Zeer laag materiaalrisico en/of zeer lage kans op vezelvrijgave
---------------------------------	---

Gebondenheid	Categorie 1: hechtgebonden in oorsprong
Asbestsoort (vezeltype)	Alleen chrysotiel
Asbestconcentratie	Laag (< 50%)
Afschermingsgraad van het gehele materiaal	Geheel of deels vrij aan de buitenlucht
Toestand van het materiaal	Onbeschadigd, niet verweerd

Beschrijving	Roofing platdak
Omgeving	Buiten
Primaire drager	Plat dak
Asbestmateriaal	Dak- en gevelbekleding - Roofing

Zorgvuldig beheren

- Zorg voor een veilig beheer. Vermijd het beschadigen van het asbestmateriaal. Controleer de toestand jaarlijks op wijzigingen.

- Eenvoudige handelingen: mag via doe-het-zelf of door werknemer(s) met opleidingsattest eenvoudige handelingen
Asbest buiten een gebouw: Bevindt het asbest zich buiten uw woning of gebouw? Dan mag u de volgende toepassingen zelf wegnemen: hechtgebonden asbest dat niet beschadigd is; hechtgebonden asbest dat wel beschadigd is en waarbij er vrije asbestvezels zichtbaar zijn

Vooraleer deze toepassing word verwijderd kan er hiervoor een monstername worden aangevraagd bij een deskundige of labo.

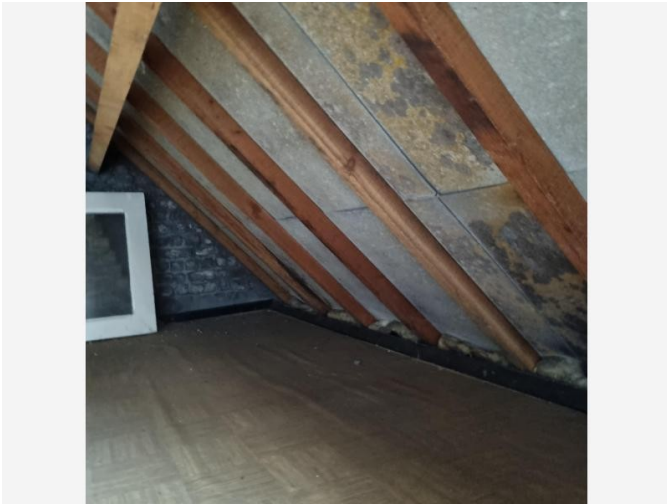
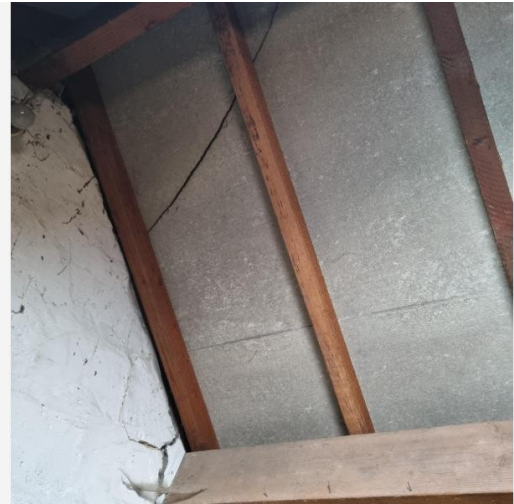
Eindbeoordeling materiaalrisico	Laag materiaalrisico en/of verlaagde kans op vezelvrijgave
---------------------------------	--

Gebondenheid	Categorie 1: hechtgebonden in oorsprong
Asbestsoort (vezeltype)	Crocidoliet aanwezig
Asbestconcentratie	Laag (< 50%)
Afschermingsgraad van het gehele materiaal	Geheel of deels (ook) vrij aan binnenluchtstromen
Toestand van het materiaal	Onbeschadigd, niet verweerd

Beschrijving	Onderdak woning
Omgeving	Binnen
Primaire drager	Schuin dak
Asbestmateriaal	Plaat, paneel, tablet - Type Menuiserite
Bindmiddel van asbestmateriaal	Cement
Gebondenheid op basis van bindmiddel	Hecht

Zorgvuldig beheren

- Zorg voor een veilig beheer en verwijder dit asbestmateriaal wanneer het bij werken eenvoudig bereikbaar wordt. Controleer de toestand jaarlijks op wijzigingen.

- Eenvoudige handelingen: mag via doe-het-zelf of door werknemer(s) met opleidingsattest eenvoudige handelingen
Als de dakbedekking wordt verwijderd worden de platen aan de buitenzijde afgenomen.

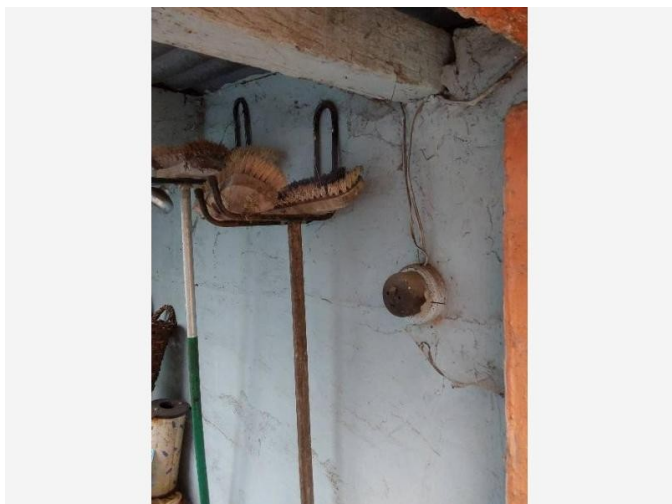
Vrije foto

In de woning zijn er op verschillende plaatsen bakelieten stopcontacten en schakelaars aanwezig. Wees aandachtig bij het verwijderen van de toepassing dat deze asbestverdachte materialen zijn.

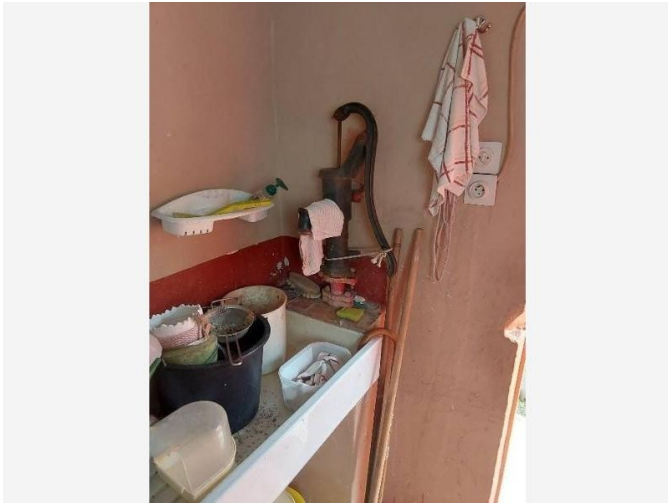
Vrije foto

Tijdens het plaatsbezoek kon de waterpomp niet verder worden geïnspecteerd op dichtingen. Deze zal in de waterpomp aanwezig zijn. Wees aandachtig bij het verwijderen van de waterpomp dat er mogelijk asbestverdachte dichting aanwezig is. Destructief onderzoek voor dit attest is niet noodzakelijk.

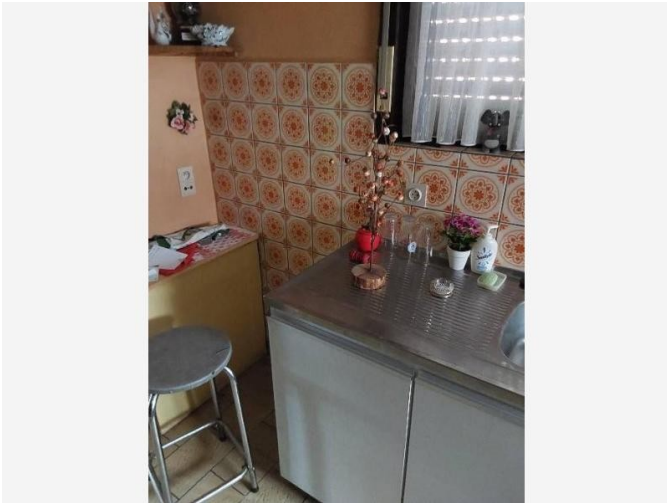
Vrije foto

De tegels konden niet verder onderzocht worden naar verlijming van de tegel. Dit behoort tot destructief onderzoek en dit is niet noodzakelijk voor dit attest. Bij het verwijderen van de tegels moet er aandacht worden gegeven dat er mogelijk asbestverdacht lijm werd gebruikt voor de bevestiging.

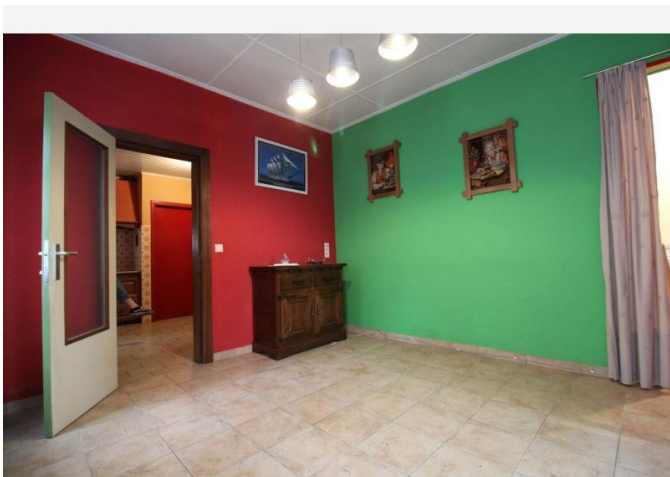
Vrije foto

Het plafond is afgewerkt in lattenwerk. Op het eerste verdiep is er een valspland gemaakt met gyprocplatten.

Het is niet zichtbaar of hier nog pleisterwerk aanwezig is onder het materiaal, dit is destructief onderzoek en niet noodzakelijk voor dit attest. Bij het constateren van oud pleisterwerk bij afname van het materiaal moet er eerst stalen genomen worden.

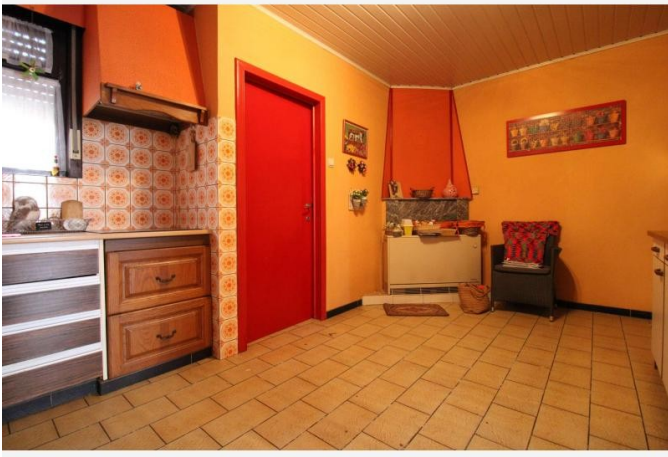
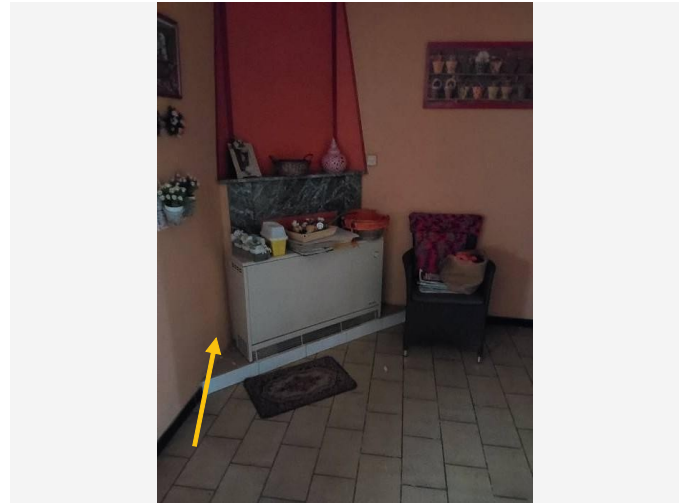
Fiche 8: Pleisterwerk muur

Geen asbest

#	Type	Referentie	Resultaat
8.1	Mengmonster	MM01	Geen asbest

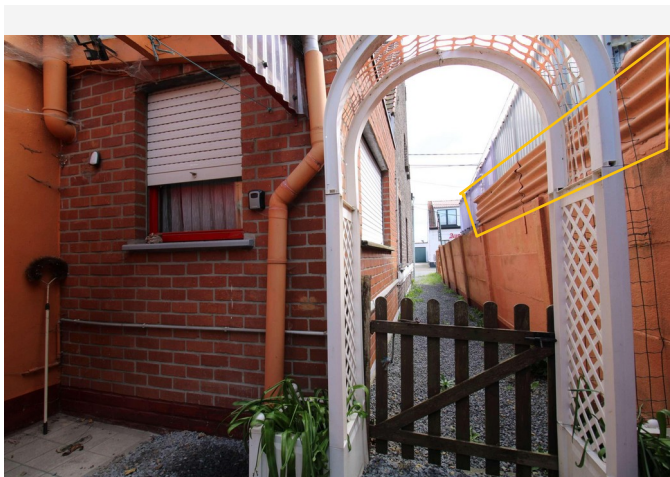
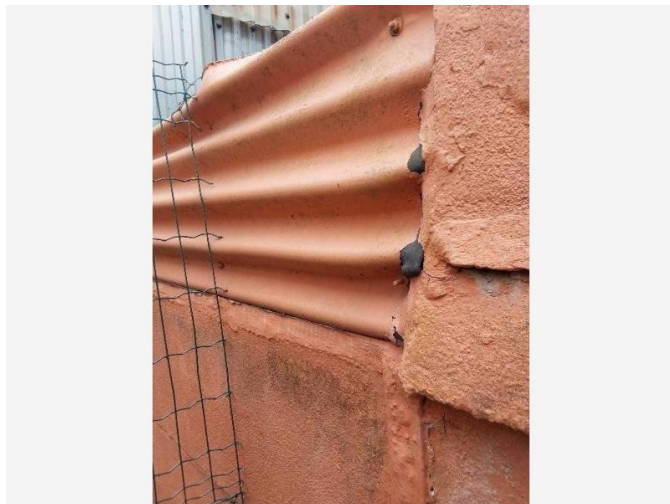
Geen asbest

#	Type	Referentie	Resultaat
9.1	Puntmonster	MM02	Geen asbest

Beschrijving	Scheidingsmuur - golfplaat
Omgeving	Buiten
Primaire drager	Afboording, omheining...
Bindmiddel van materiaal	Bitumen (roofing, teer, asfalt)
