Asbestinventarisatetest

Hofterbossen 53, 9220 Hamme

Attestnummer : 20230819-000069.000

Uitgegeven op : 19.08.2023

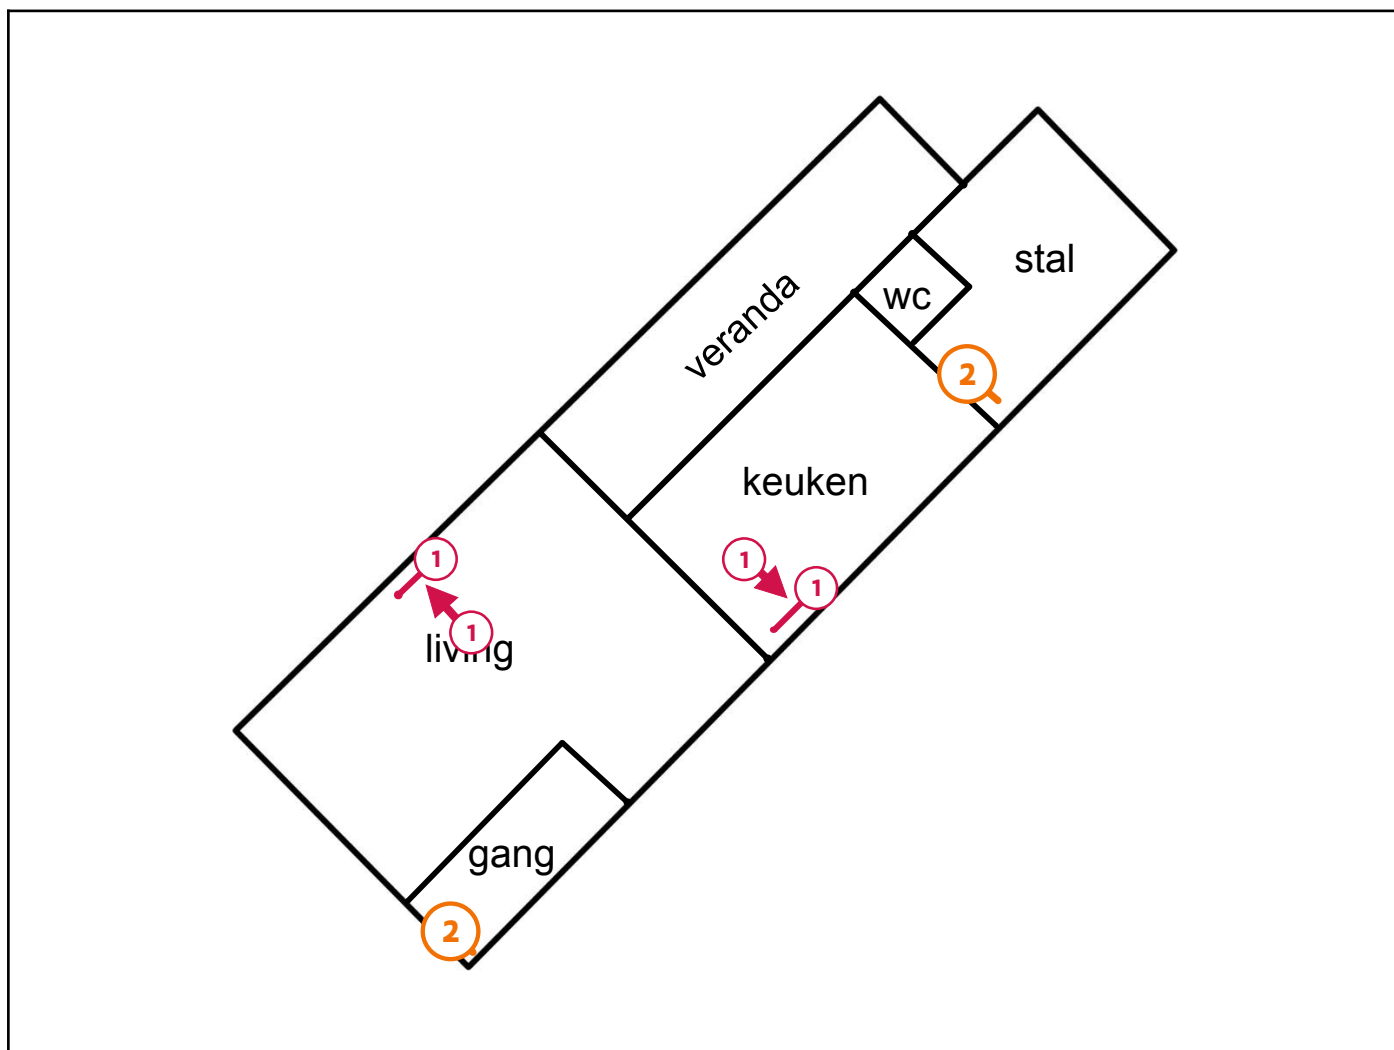
Plan 1.1: Gelijkvloers zekeringen en kachels

Beschrijving	Type	Actie
1. Koord kachel keuken en living	Asbestmateriaal	Dringend verwijderen
2. Zekering stal en gang	Asbestmateriaal	Verwijderen

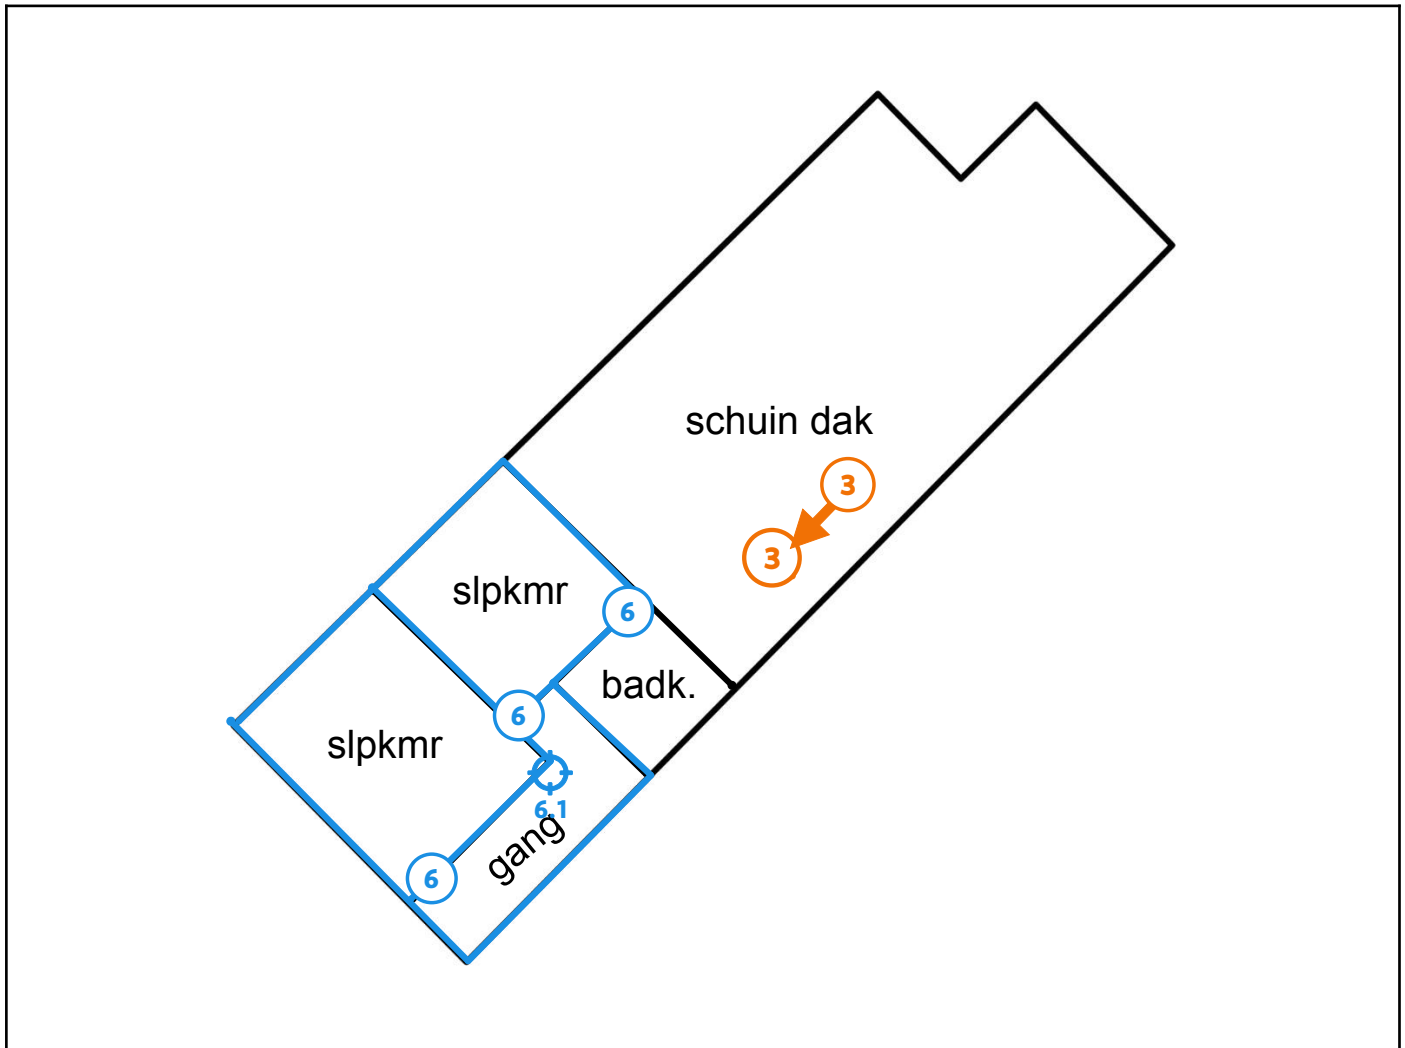
Plan 1.4: Eerste verdieping pleisterwerk wanden, schouwhoed

Beschrijving	Type	Actie
3. Schouwhoed	Asbestmateriaal	Verwijderen
6. Pleisterwerk wanden	Geen asbest	-
6.1 Code: MM01	Mengmonster	-

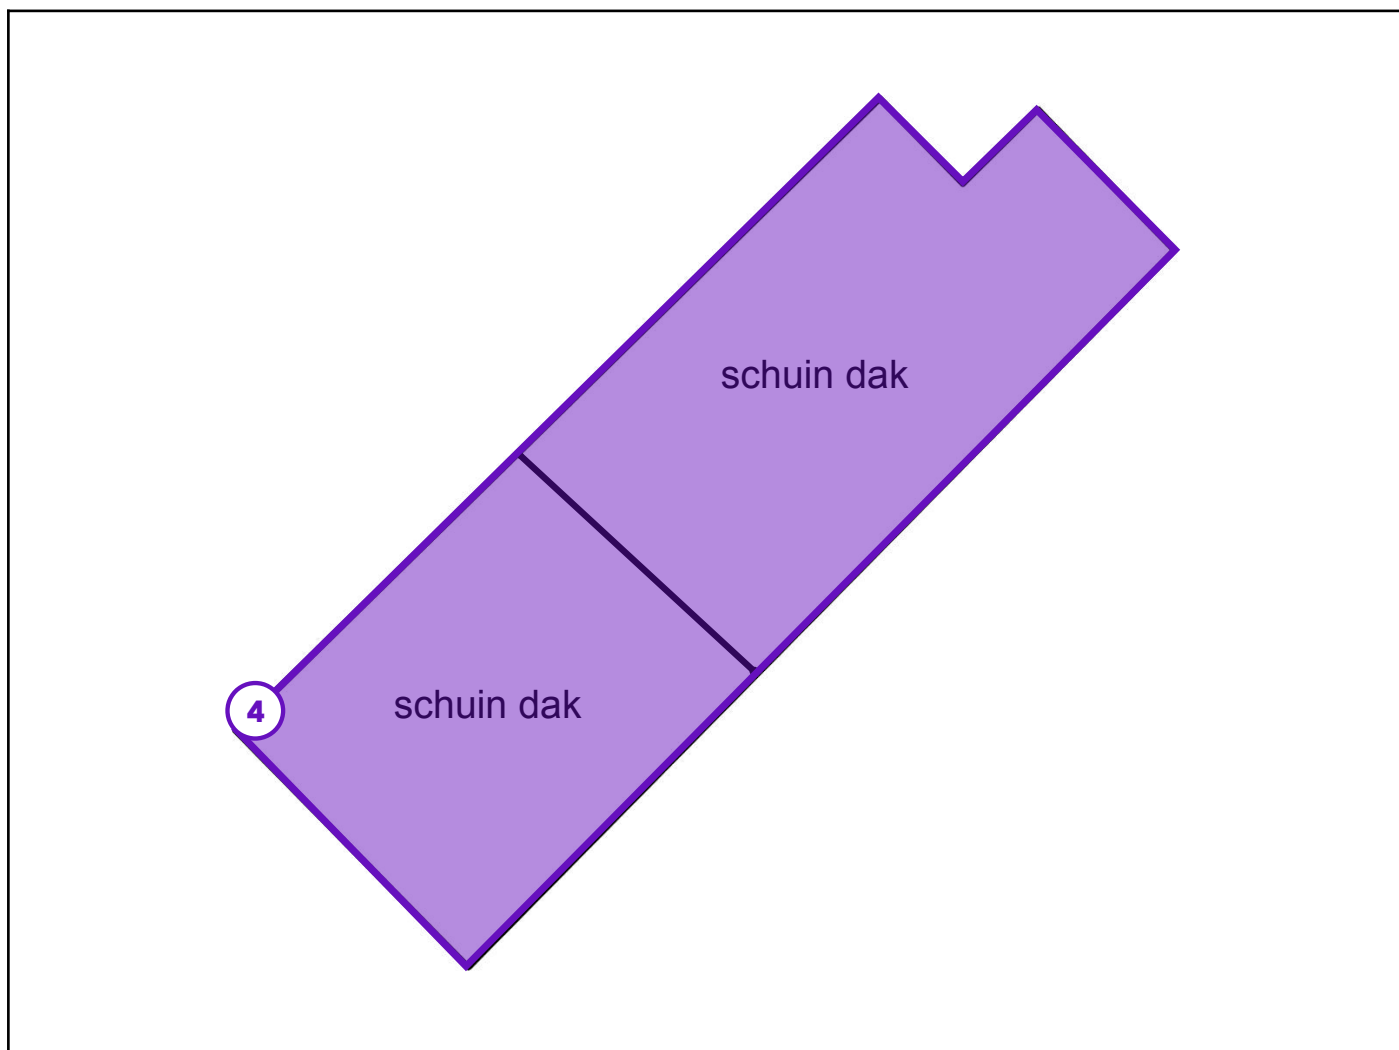
Plan 1.5: Dak

Beschrijving	Type	Actie
4. Dak	Beperking	-

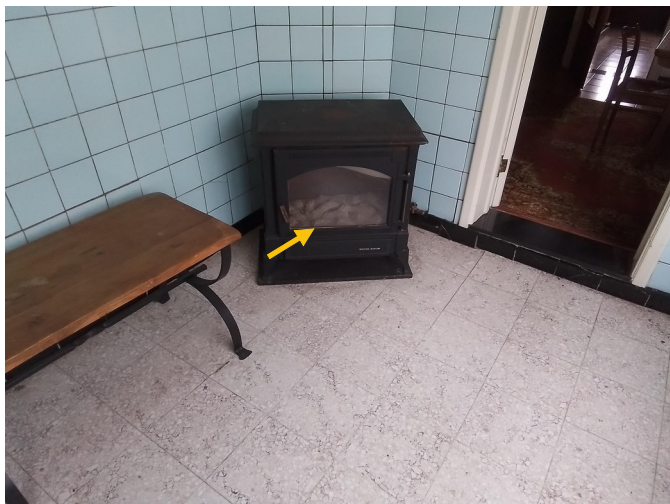
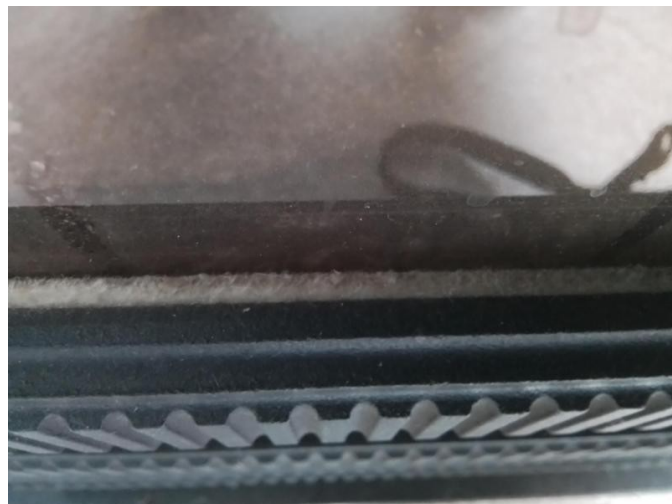
Eindbeoordeling materiaalrisico	Hoog materiaalrisico en/of hoge kans op vezelvrijgave
---------------------------------	---

Gebondenheid	Categorie 3: niet-hechtgebonden met weinig of geen matrix
Asbestsoort (vezeltype)	Alleen chrysotiel
Asbestconcentratie	Hoog ($\geq 50\%$)
Afschermingsgraad van het gehele materiaal	Geheel of deels (ook) vrij aan binnenluchtstromen
Toestand van het materiaal	Licht beschadigd, licht verweerd. Intact materiaal type Pical – asbestboard of categorie III 'gebondenheid'

Beschrijving	Koord kachel keuken en living
Omgeving	Binnen
Primaire drager	Ruimteverwarming
Asbestmateriaal	Koord, lint, band, strip
Bindmiddel van asbestmateriaal	Weinig of geen bindmiddel (textiel, bevloking, ...)
Gebondenheid op basis van bindmiddel	Niet-hechtgebonden
Hoeveelheid (lengte - omtrek - aantal)	<ul style="list-style-type: none">• 1,00 m - 1,00 cm - 2 stuks
Totale oppervlakte	0,02 m ²
Eenvoudig bereikbaar	Ja
Bevestigingswijze	<ul style="list-style-type: none">• Geklemd• Verlijmd, ingegoten, versmeerd

Dringend verwijderen

- Verwijder dit asbestmateriaal zo snel mogelijk. Volg de toestand goed op.

- Eenvoudige handelingen: enkel door erkend asbestverwijderaar
Betreft een niet-hechtgebonden toepassing met lichte verwerking. Dit verhoogt de kans op vezelvrijgave. De toepassing zorgvuldig verwijderen, zonder wijzigingen aan te brengen in de huidige toestand van het materiaal. De toepassing niet breken en/of beschadigen. Verwijder de toepassing a.d.h.v. eenvoudige handelingen met bijkomende maatregelen. Voorzie de nodige PBM's. Opgeleid personeel wordt aanbevolen.

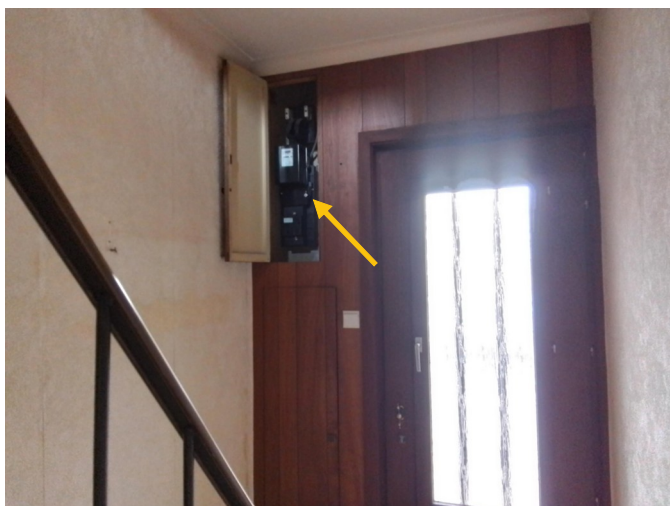
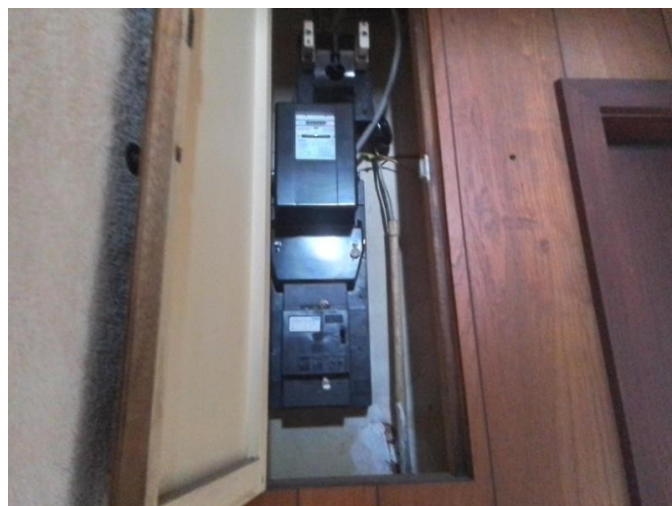
Eindbeoordeling materiaalrisico	Verhoogd materiaalrisico en/of verhoogde kans op vezelvrijgave
---------------------------------	--

Gebondenheid	Categorie 1: hechtgebonden in oorsprong
Asbestsoort (vezeltype)	Crocidoliet aanwezig
Asbestconcentratie	Laag (< 50%)
Afschermingsgraad van het gehele materiaal	Geheel of deels (ook) vrij aan de binnenlucht
Toestand van het materiaal	Licht beschadigd, licht verweerd. Intact materiaal type Pical – asbestboard of categorie III 'gebondenheid'

Beschrijving	Zekering stal en gang
Omgeving	Binnen
Primaire drager	Communicatie en elektrische infrastructuur en uitrusting
Asbestmateriaal	Plaat, paneel, tablet - Type Bakeliet
Bindmiddel van asbestmateriaal	Kunststof of -hars
Gebondenheid op basis van bindmiddel	Hecht
Hoeveelheid (oppervlakte - dikte - aantal)	• 1,00 m ² - 1,00 cm - 2 stuks
Totaal volume	0,02 m ³
Eenvoudig bereikbaar	Ja
Bevestigingswijze	• Geschroefd
Identificatiemethode	Vaststelling zonder monsternamen

Verwijderen

- Verwijder dit asbestmateriaal zo snel mogelijk. Volg de toestand goed op.

- Eenvoudige handelingen: enkel door erkend asbestverwijderaar
Betreft een hechtgebonden binnentoepassing met lichte verwerking. Dit verhoogt de kans op vezelvrijgave. De toepassing zorgvuldig verwijderen, zonder wijzigingen aan te brengen in de huidige toestand van het materiaal. De toepassing niet breken en/of beschadigen. Verwijder de toepassing a.d.h.v. eenvoudige handelingen met bijkomende maatregelen. Voorzie de nodige PBM's. Opgeleid personeel wordt aanbevolen.

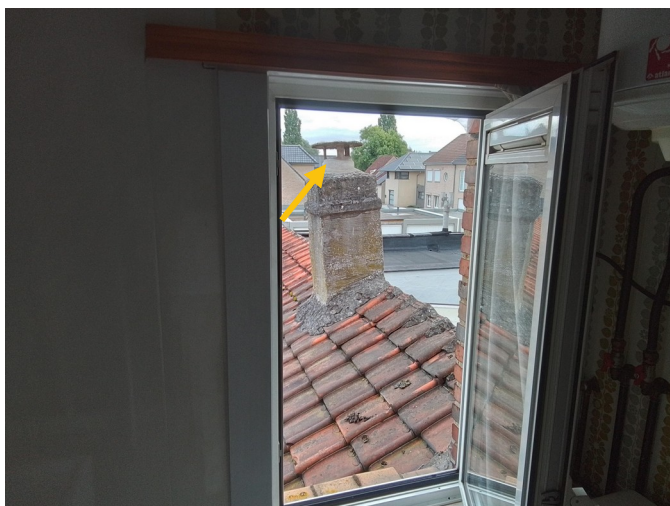
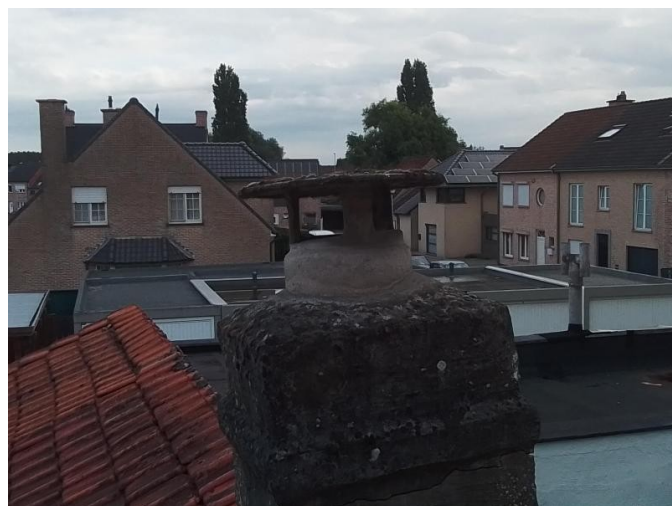
Eindbeoordeling materiaalrisico	Verhoogd materiaalrisico en/of verhoogde kans op vezelvrijgave
---------------------------------	--

Gebondenheid	Categorie 1: hechtgebonden in oorsprong
Asbestsoort (vezeltype)	Crocidoliet aanwezig
Asbestconcentratie	Laag (< 50%)
Afschermingsgraad van het gehele materiaal	Geheel of deels vrij aan de buitenlucht
Toestand van het materiaal	Matig beschadigd, matig verweerd

Beschrijving	Schouwhoed
Omgeving	Buiten
Primaire drager	HVAC infrastructuur en uitrusting
Asbestmateriaal	Schouwhoed, ventilatiekap (anti-windval)
Bindmiddel van asbestmateriaal	Cement
Gebondenheid op basis van bindmiddel	Hecht
Hoeveelheid (gewicht - aantal)	<ul style="list-style-type: none">• 5,00 kg - 1 stuk
Totaal gewicht	5,00 kg
Eenvoudig bereikbaar	Ja
Bevestigingswijze	<ul style="list-style-type: none">• Geklemd• Verlijmd, ingegoten, versmeerd

Verwijderen

- Verwijder dit asbestmateriaal zo snel mogelijk. Volg de toestand goed op.

- Eenvoudige handelingen: mag via doe-het-zelf of door werknemer(s) met opleidingsattest eenvoudige handelingen
Betreft een hechtgebonden toepassing met matige verwerking. Dit verhoogt de kans op vezelvrijgave. De toepassing zorgvuldig verwijderen, zonder wijzigingen aan te brengen in de huidige toestand van het materiaal. De toepassing niet breken en/of beschadigen. Verwijder de toepassing a.d.h.v. eenvoudige handelingen met bijkomende maatregelen. Voorzie de nodige PBM's. Opgeleid personeel wordt aanbevolen.

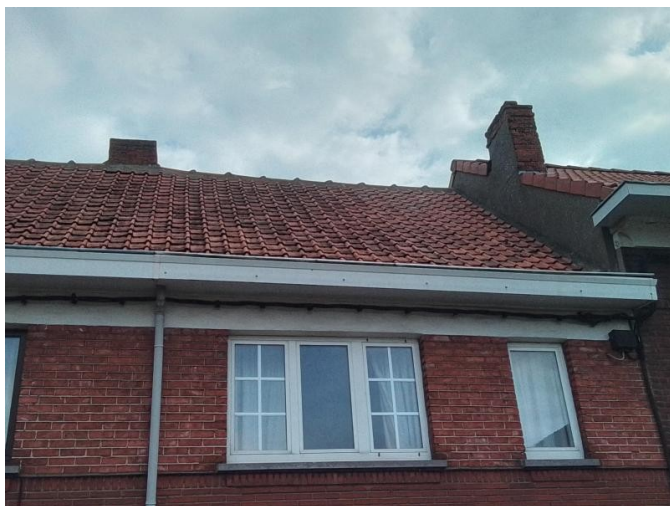
Permanente beperking

Reden: Het te onderzoeken materiaal situeert zich hoger dan 3,50 m te rekenen vanaf een veilige ondergrond

Uitleg van de asbestdeskundige: Er is geen mogelijkheid om te inspecteren of er onderdak aanwezig is.

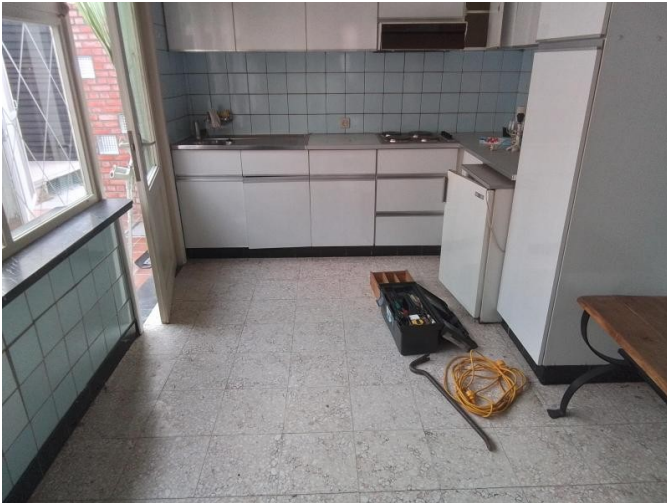
Identificatiemethode	Redelijk vermoeden
Primaire drager	Vloer
(Asbest)materiaal	In-situ afwerkingslagen - Lijmlaag
Bindmiddel	Cement
Gebondenheid bindmiddel	Hecht

Verder onderzoek verrichten naar de samenstelling van de smeer- en/of lijmlaag achter de verschillende soorten keramische tegels. Dit bij renovatie en/of sloop.

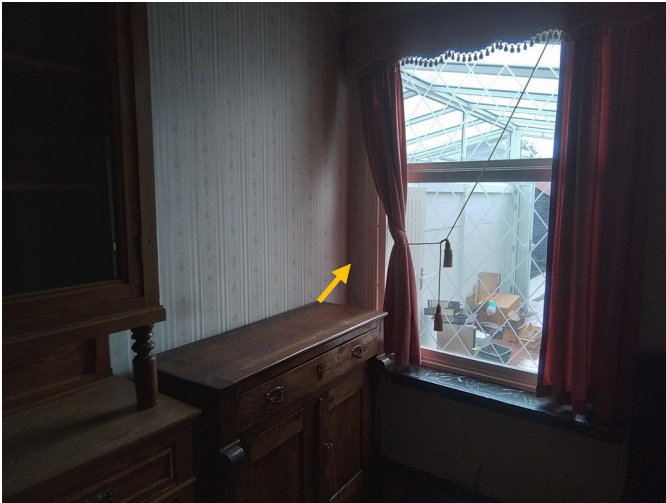
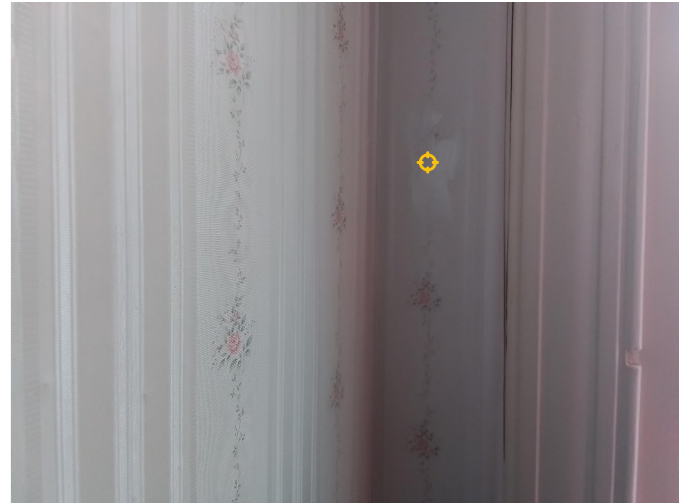
Fiche 6: Pleisterwerk wanden

Geen asbest

#	Type	Referentie	Resultaat
6.1	Mengmonster	MM01	Geen asbest

Beschrijving	Pleisterwerk wanden
Omgeving	Binnen
Primaire drager	Binnenwand
