Asbestinventarisatetest

Driegoten 19A, 9220 Hamme

Attestnummer : 20260303-000307.000

Uitgegeven op : 03.03.2026

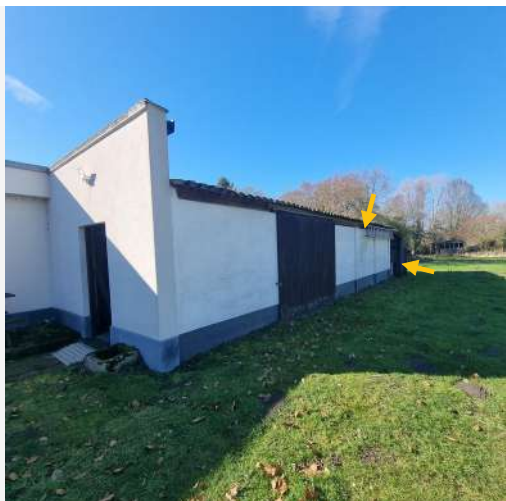
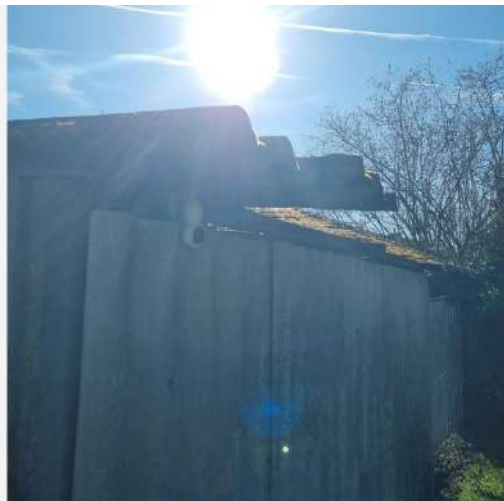
Het asbestmateriaal valt onder de mijlpaal van 2034.

Eindbeoordeling materiaalrisico	Hoog materiaalrisico en/of hoge kans op vezelvrijgave
---------------------------------	---

Gebondenheid	Categorie 1: hechtgebonden in oorsprong
Asbestsoort (vezeltype)	Crocidoliet aanwezig
Asbestconcentratie	Laag (< 50%)
Afschermingsgraad van het gehele materiaal	Geheel of deels (ook) vrij aan de binnenlucht
Toestand van het materiaal	Matig beschadigd, matig verweerd

#	Type	Referentie	Resultaat
1.1	Puntmonster	MM04	Chrysotiel, Crocidoliet

Beschrijving	BR-Dak-Golfplaten aanbouw woning-M-Binnenlucht
Omgeving	Grenst aan binnen- en buitenlucht
Primaire drager	Schuin dak
Asbestmateriaal	Dak- en gevelbekleding - Golfplaat
Bindmiddel van asbestmateriaal	Cement
Gebondenheid op basis van bindmiddel	Hecht
Hoeveelheid (oppervlakte - aantal)	• 92,77 m ² - 1 stuk
Totale oppervlakte	92,77 m ²
Eenvoudig bereikbaar	Ja
Bevestigingswijze	• Geschroefd
Identificatiemethode	Een monstername door de asbestdeskundige met laboanalyse door een asbestlabo.
Destructieve handeling voor identificatie	Nee
Opmerking	Er zijn golfplaten aanwezig op de tuinberging aanbouw. De hoeveelheid is louter een indicatie. Geen maatstaf voor heffingen.

Dringend verwijderen

- Verwijder dit asbestmateriaal zo snel mogelijk. Volg de toestand goed op.
- Hemelwater dat afspoelt van asbestcement daken of gevels kan asbestdeeltjes bevatten. Gebruik het enkel voor gesloten circuits (bv. spoelen toiletten). Reinig na het vervangen van het dak of de gevel de dakgoten en regenwaterput of -ton om asbesthoudend sediment of slib te verwijderen

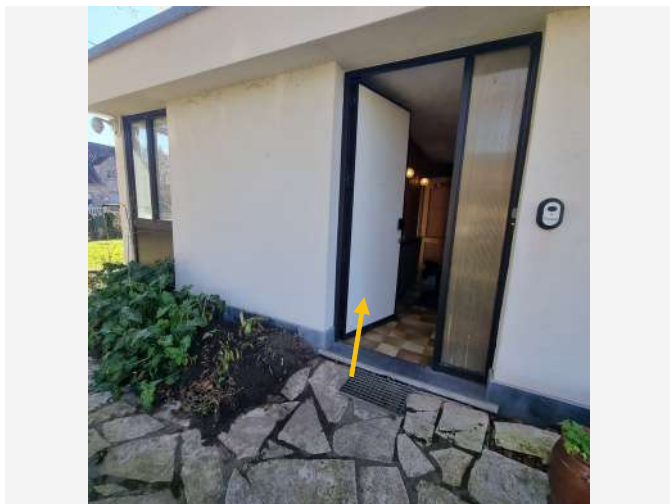
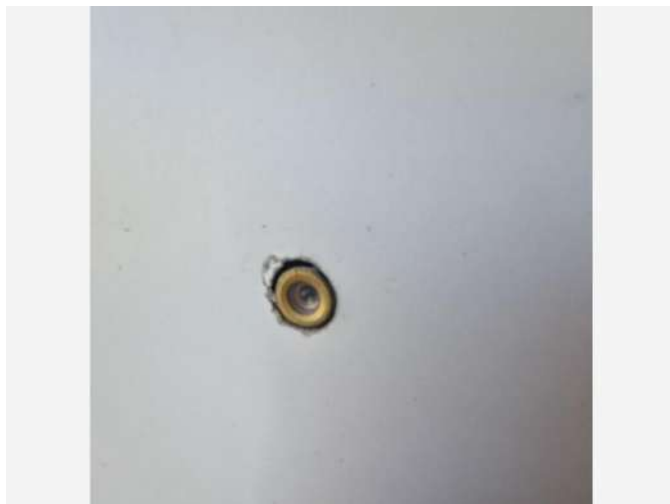
Het asbestmateriaal valt onder de mijlpaal van 2040.

Eindbeoordeling materiaalrisico	Verhoogd materiaalrisico en/of verhoogde kans op vezelvrijgave
Opmerking	Er zijn lichte beschadigingen op de deur.

Gebondenheid	Categorie 1: hechtgebonden in oorsprong
Asbestsoort (vezeltype)	Crocidoliet aanwezig
Asbestconcentratie	Laag (< 50%)
Afschermingsgraad van het gehele materiaal	Geheel of deels (ook) vrij aan de binnenlucht
Toestand van het materiaal	Licht beschadigd, licht verweerd. Intact calciumsilicaatmateriaal of categorie III 'gebondenheid'

Beschrijving	BR-Gevel-Glasal voordeur-G-Binnenlucht
Omgeving	Grenst aan binnen- en buitenlucht
Primaire drager	Wand buitenschil
Asbestmateriaal	Plaat, paneel, tablet - Geëmailleerd, type Glasal
Bindmiddel van asbestmateriaal	Cement
Gebondenheid op basis van bindmiddel	Hecht
Hoeveelheid (oppervlakte - dikte - aantal)	• 2,00 m ² - 0,30 cm - 2 stuks
Totaal volume	0,012 m ³
Eenvoudig bereikbaar	Ja
Bevestigingswijze	• Verlijmd, ingegoten, versmeerd
Identificatiemethode	De asbestdeskundige beoordeelt het materiaal als asbestverdacht en dus asbesthoudend, en dit zonder monstername. Motivatie: De monstername brengt andere schade aan dan schade die inherent is aan de monstername.
Destructieve handeling voor identificatie	Nee
Opmerking	De deur is voorzien van een glasalplaten. Het is aangewezen om bijkomend onderzoek uit te voeren bij werken.

Verwijderen

- Zorg voor een veilig beheer. Vermijd het beschadigen van het asbestmateriaal. Controleer de toestand jaarlijks op wijzigingen.
- Voer bijkomende staalname(s) uit.

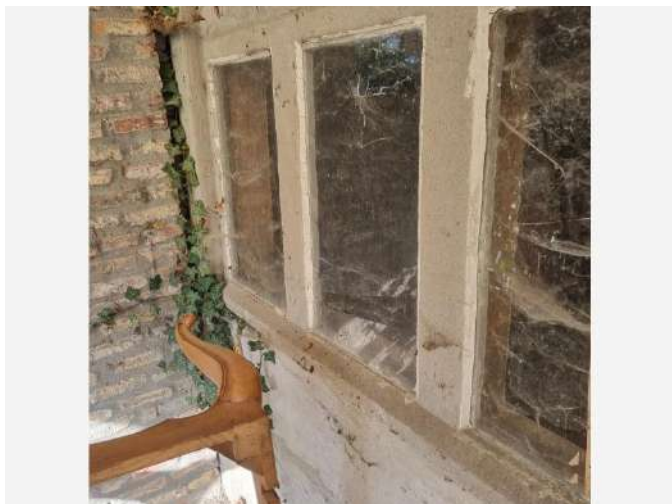
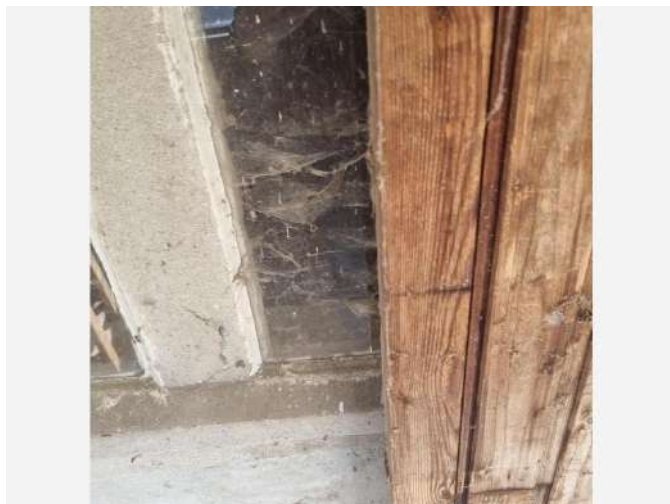
Het asbestmateriaal valt onder de mijlpaal van 2040.

Eindbeoordeling materiaalrisico	Laag materiaalrisico en/of verlaagde kans op vezelvrijgave
---------------------------------	--

Gebondenheid	Categorie 1: hechtgebonden in oorsprong
Asbestsoort (vezeltype)	Alleen chrysotiel
Asbestconcentratie	Laag (< 50%)
Afschermingsgraad van het gehele materiaal	Geheel of deels (ook) vrij aan de binnenlucht
Toestand van het materiaal	Licht beschadigd, licht verweerd. Intact calciumsilicaatmateriaal of categorie III 'gebondenheid'

#	Type	Referentie	Resultaat
3.1	Puntmonster	MM03	Chrysotiel

Beschrijving	BR-Venster-Mastiek glas tuinberging-M
Omgeving	Buiten
Primaire drager	Wandopening verticaal (raam, deur, ...)
Asbestmateriaal	In-situ afwerkingslagen - Pasta, stopverf, voegsel, stopsel, vulsel, mastiek, katten, ...
Bindmiddel van asbestmateriaal	Kitten, mastiek, pasta
Gebondenheid op basis van bindmiddel	Hecht
Hoeveelheid (gewicht - aantal)	<ul style="list-style-type: none">• 0,50 kg - 1 stuk
Totaal gewicht	0,50 kg
Eenvoudig bereikbaar	Ja
Bevestigingswijze	<ul style="list-style-type: none">• Verlijmd, ingegoten, versmeerd
Identificatiemethode	Een monstername door de asbestdeskundige met laboanalyse door een asbestlabo.
Destructieve handeling voor identificatie	Nee
Opmerking	Er is bij het enkel glas ter hoogte van de tuinberging aan de woning verdachte mastiek aanwezig die bemonsterd werd. De hoeveelheid is ene indicatie en mag niet verder gebruikt worden als maatstaf.

Zorgvuldig beheren

- Zorg voor een veilig beheer. Vermijd het beschadigen van het asbestmateriaal. Controleer de toestand jaarlijks op wijzigingen.

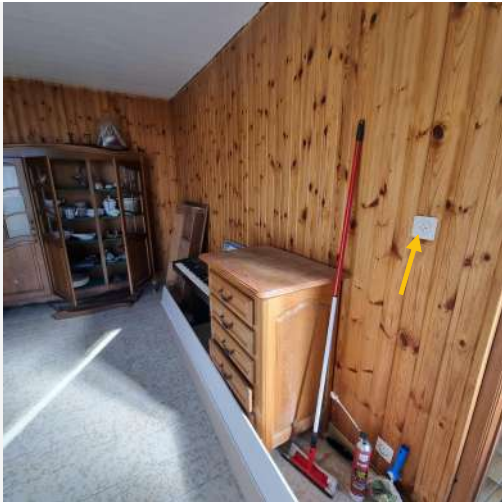
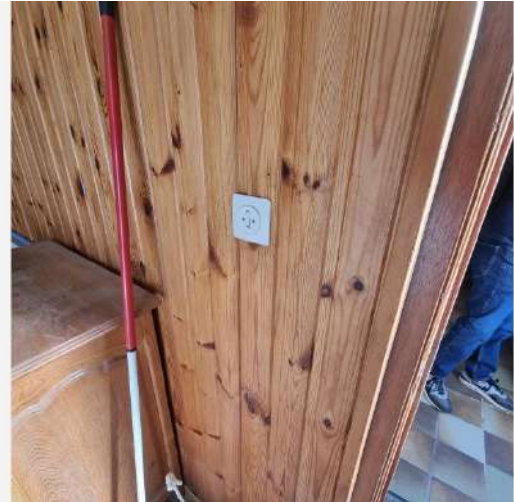
Fiche 4: BR-Muur-Bakeliet Schakelaars en stopcontacten volledige constructies

Het asbestmateriaal valt onder de mijlpaal van 2040.

Beschrijving	BR-Muur-Bakeliet Schakelaars en stopcontacten volledige constructies
Omgeving	Binnen
Primaire drager	Communicatie en elektrische infrastructuur en uitrusting
Asbestmateriaal	Plaat, paneel, tablet - Type Bakeliet
Bindmiddel van asbestmateriaal	Kunststof of -hars
Gebondenheid op basis van bindmiddel	Hecht
Hoeveelheid (oppervlakte - dikte - aantal)	<ul style="list-style-type: none"> • 0,40 m² - 0,30 cm - 1 stuk
Totaal volume	0,001 m ³
Eenvoudig bereikbaar	Ja
Bevestigingswijze	<ul style="list-style-type: none"> • Geschroefd
Identificatiemethode	<p>De asbestdeskundige beoordeelt het materiaal als asbestverdacht en dus asbesthoudend, en dit zonder monstername.</p> <p>Motivatie: De monstername brengt andere schade aan dan schade die inherent is aan de monstername.</p>
Destructieve handeling voor identificatie	Nee
Opmerking	<p>Stopcontacten en schakelaars in bakeliet aanwezig in de volledige constructies.</p> <p>Deze oppervlakte werd niet gemeten, maar geschat op basis van een benadering voor alle aanwezige schakelaars. Deze schatting mag niet worden gebruikt als maatstaf voor heffingen. Bakeliet wordt door ons beschouwd als een asbestverdachte toepassing, aangezien het in veel gevallen asbesthoudend is. We hebben echter geen staalname uitgevoerd om de functionaliteit niet in gevaar te brengen. Voer zeker verdere staalname uit voor verwijdering.</p>

Zorgvuldig beheren

- Zorg voor een veilig beheer. Vermijd het beschadigen van het asbestmateriaal. Controleer de toestand jaarlijks op wijzigingen.
- Voer bijkomende staalname(s) uit.

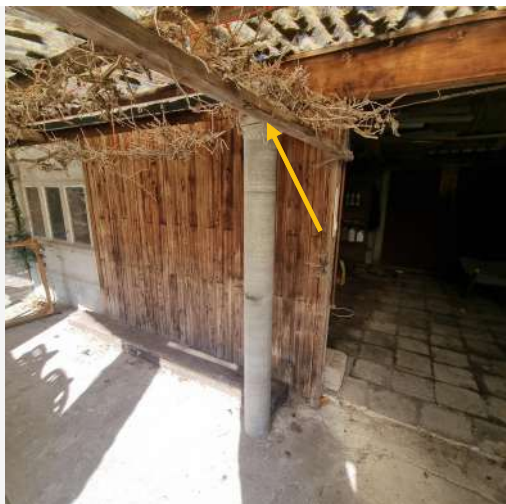
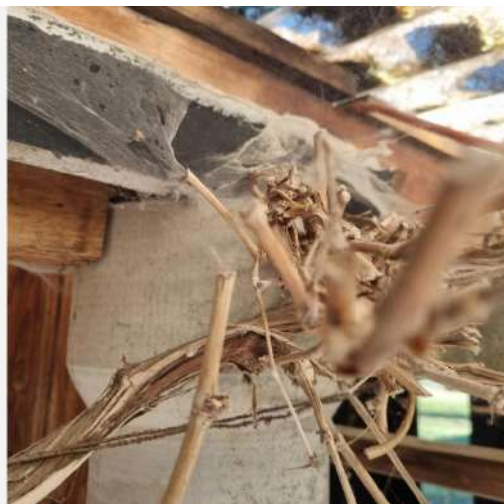
Beschrijving	BR-Tuinberging-Cementpalen
Omgeving	Binnen
Primaire drager	Wand buitenschil
Asbestmateriaal	Buis, koker, leiding, pijp, doorvoer
Bindmiddel van asbestmateriaal	Cement
Gebondenheid op basis van bindmiddel	Hecht
Hoeveelheid (lengte - omtrek - dikte - aantal)	<ul style="list-style-type: none">• 2,50 m - 30,00 cm - 2,00 cm - 2 stuks
Totaal volume	0,03 m ³
Eenvoudig bereikbaar	Nee <ul style="list-style-type: none">• Verwijdering tast de bouwkundige integriteit aan.
Bevestigingswijze	<ul style="list-style-type: none">• Geklemd• Verlijmd, ingegoten, versmeerd
Identificatiemethode	Een monstername door de asbestdeskundige met laboanalyse door een asbestlabo.
Destructieve handeling voor identificatie	Nee
Opmerking	Er zijn 2 verdachte cementplaten aanwezig ter hoogte van de buitenzijde tuinberging De vermelde oppervlaktes, diktes en volumes betreffen een beredeneerde schatting. Er worden geen rechten verleend aan deze oppervlaktes/diktes/volumes.

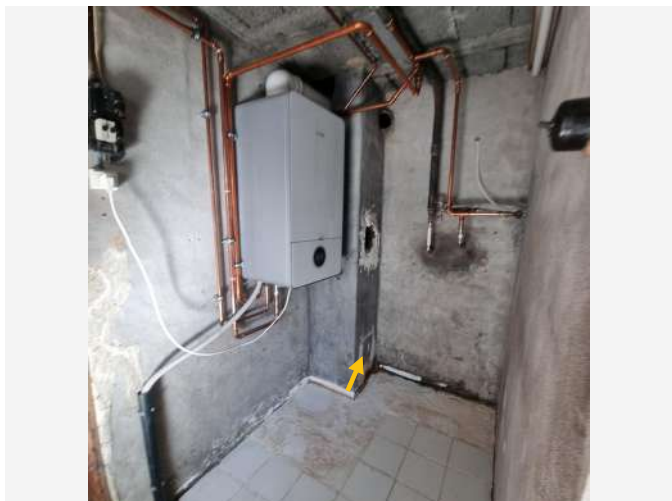
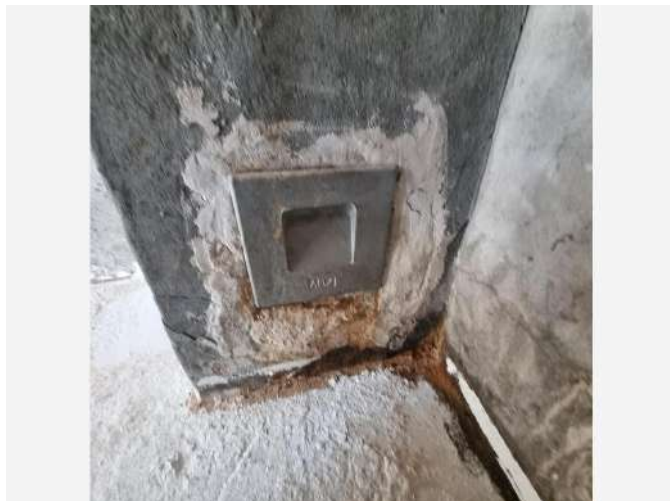
Beschrijving	BR-HVAC-Roetluik kelder-G-Binnenluchtstroom
Omgeving	Binnen
Primaire drager	HVAC infrastructuur en uitrusting
Asbestmateriaal	Brandwerende afsluiting (prefab geheel) - Luik
Bindmiddel van asbestmateriaal	Cement
Gebondenheid op basis van bindmiddel	Hecht
Hoeveelheid (gewicht - aantal)	<ul style="list-style-type: none">• 1,47 kg - 1 stuk
Totaal gewicht	1,47 kg
Eenvoudig bereikbaar	Ja
Bevestigingswijze	<ul style="list-style-type: none">• Geklemd• Verlijmd, ingegoten, versmeerd
Identificatiemethode	<p>De asbestdeskundige beoordeelt het materiaal als asbestverdacht en dus asbesthoudend, en dit zonder monstername.</p> <p>Motivatie: De monstername brengt andere schade aan dan schade die inherent is aan de monstername.</p>
Destructieve handeling voor identificatie	Nee
Opmerking	Deze oppervlakte, volumes en gewichten zijn niet gemeten, maar geschat op basis van een benadering van de aanwezige roetluiken. Deze schatting mag niet worden gebruikt als maatstaf voor heffingen.

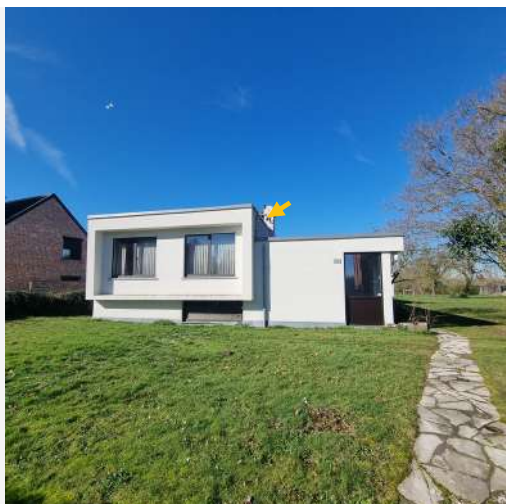
(Asbest)materiaal	Rookgaskanaal
Karakterisatie	Asbest (verdacht)
Primaire drager	Schuin dak

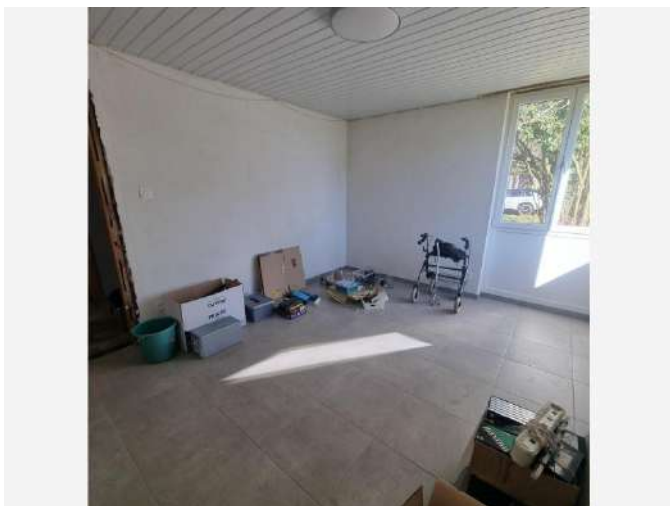
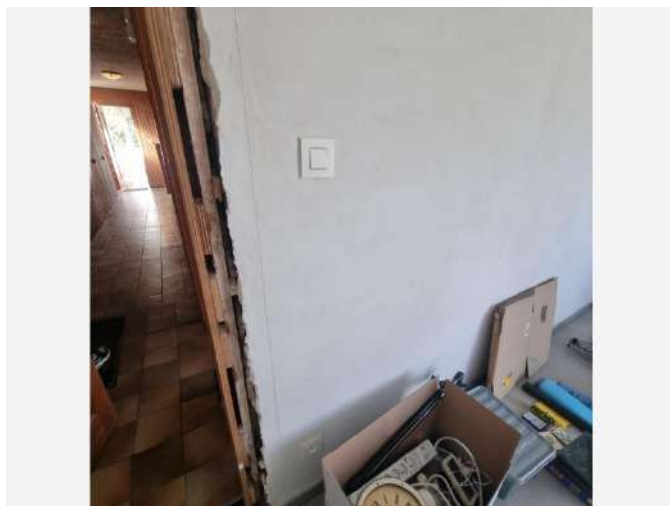
Beschrijving	BR-Muur-Pleisterwerk woning-M
Omgeving	Binnen
Primaire drager	Binnenwand
Bindmiddel van materiaal	Gips - kalk
Gebondenheid op basis van bindmiddel	Niet-hechtgebonden
Hoeveelheid (oppervlakte - dikte - aantal)	• 175,50 m ² - 0,50 cm - 1 stuk
Totaal volume	0,878 m ³
Identificatiemethode	Een monstername door de asbestdeskundige met laboanalyse door een asbestlabo.
Destructieve handeling voor identificatie	Nee
Opmerking	<p>Volgens het inspectieprotocol is een monstername van het pleisterwerk verplicht om dit te identificeren als niet-asbesthoudend.</p> <p>De vermelde oppervlaktes en volumes betreffen een beredeneerde schatting. Er worden geen rechten verleend aan deze oppervlaktes/volumes. De dikte is een schatting die voorkomt uit de monsterplaatsen en is daarom niet altijd representatief.</p>

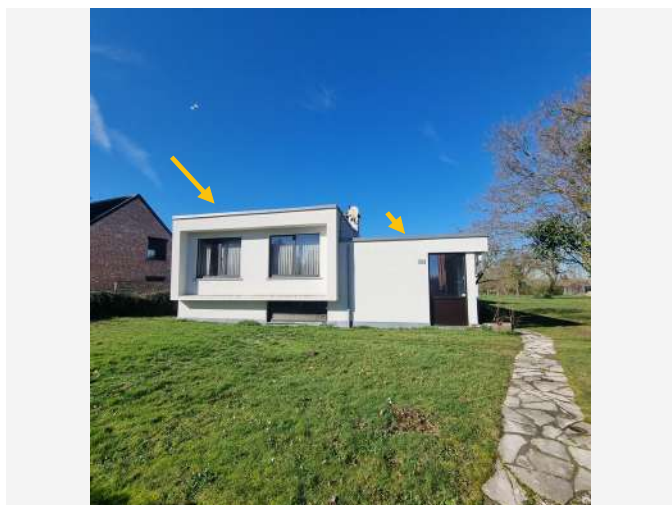
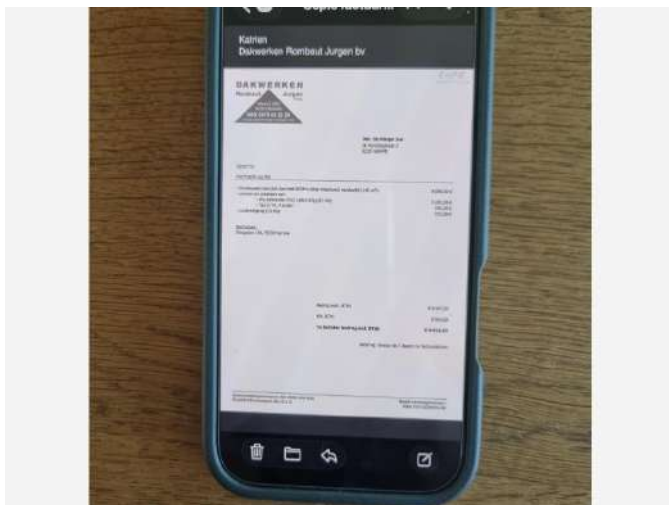
Beschrijving	Notitie	Terug te vinden op plannen
Fiche 12: AD-PDak-EPDM woning-G	Er is een factuur van de nieuwe dakbedekking EPDM, 2016.	Plan 1.3: grondplan dak
Fiche 13: AD-Dak-Plexigolfplaten Tuinberging en kippenhok	Er zijn plexigolfplaten aanwezig op de tuinberging en kippenhok. Deze zijn niet verdacht.	Plan 3.1: kippenhok plan Plan 5.1: tuinberging plan
Fiche 14: AD- CV-ketel niet verdacht materiaal	Bij de cv ketel zijn er geen verdachte materialen aanwezig, de ketel dateert van na 2001 en behoort niet tot de risicobouwjaren.	-
