# Asbestinventarisatetest

Leemkuilenstraat 38, 3120 Tremelo

Attestnummer : 20221222-000020.000

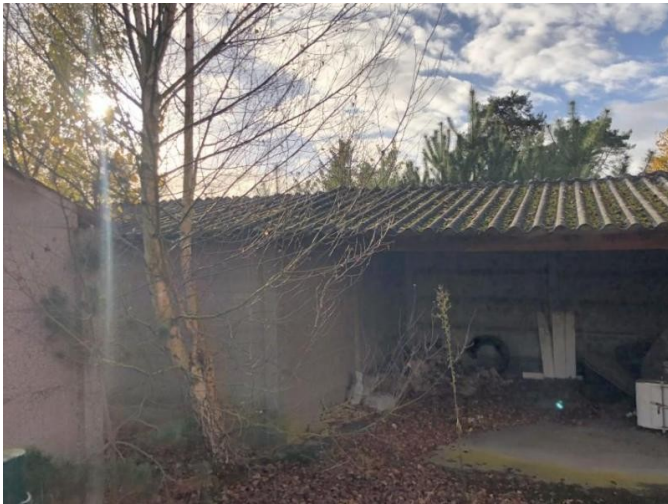
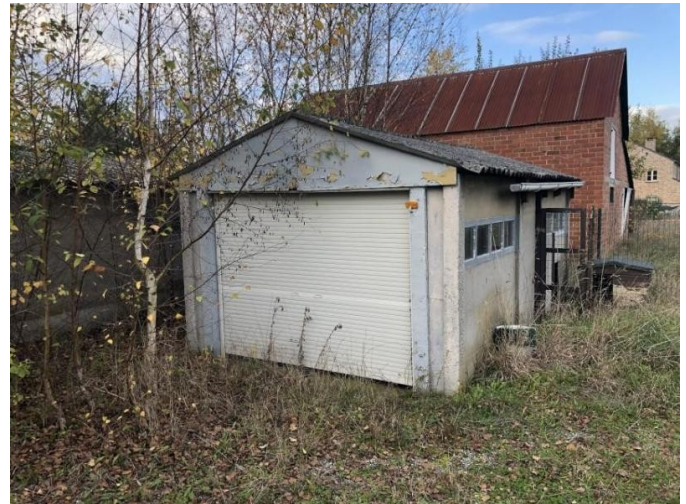
| Eindbeoordeling materiaalrisico | Verhoogd materiaalrisico en/of verhoogde kans op vezelvrijgave |

| Asbestsoort (vezeltype) | Crocidoliet aanwezig |
| Toestand van het materiaal | Matig beschadigd, matig verweerd |

| # | Type | Referentie | Resultaat |
|---|---|---|---|
| 1.1 | Puntmonster | 3 I PS I Golfplaat | Crocidoliet |

| Beschrijving | 3 I PS I Golfplaat I Schuur, overkapping en garage |

- Verwijder dit asbestmateriaal zo snel mogelijk. Volg de toestand goed op.

- Eenvoudige handelingen: mag via doe-het-zelf of door werknemer(s) met opleidingsattest eenvoudige handelingen  
Asbest golfplaten behoren tot de groep van de hechtgebonden asbestproducten.

Golfplaten die te veel verweerd zijn, gebroken zijn, in een slechte staat zijn of breken onder hun eigen gewicht tijdens de afbraak, dienen verwijderd te worden door een erkend asbestverwijderaar.

1. Beschermkledij dragen tijdens de werken, mondkap P3, ...
2. Zorg ervoor dat de platen en de bevestigingspunten eerst bevochtigd worden vooraleer je ze verwijderd.

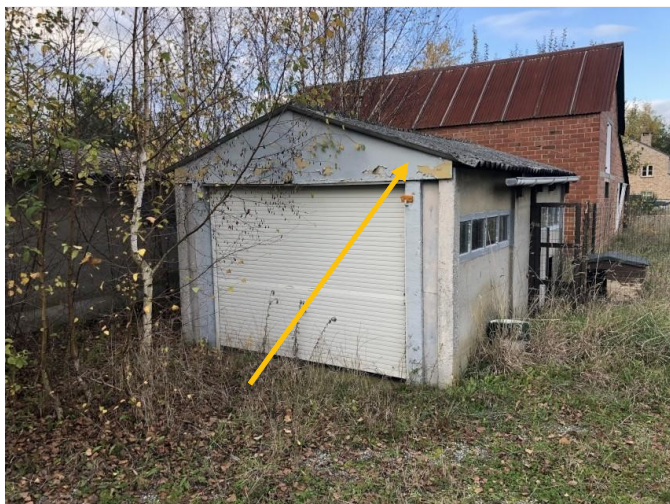
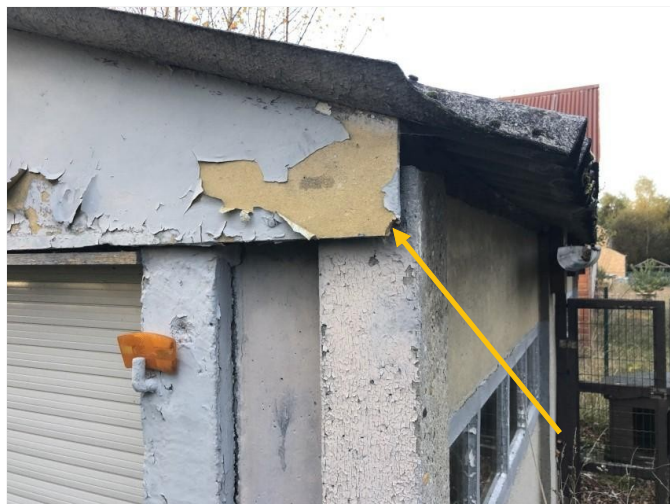
| Eindbeoordeling materiaalrisico | Verhoogd materiaalrisico en/of verhoogde kans op vezelvrijgave |

| Asbestsoort (vezeltype) | Alleen chrysotiel |
| Toestand van het materiaal | Matig beschadigd, matig verweerd |

| # | Type | Referentie | Resultaat |
|---|---|---|---|
| 2.1 | Puntmonster | 4 I PS I Cementtoepassing | Chrysotiel |

| Beschrijving | 4 I PS I Cementtoepassing I Plaat garage |

- Verwijder dit asbestmateriaal zo snel mogelijk. Volg de toestand goed op.

- Eenvoudige handelingen: mag via doe-het-zelf of door werknemer(s) met opleidingsattest eenvoudige handelingen  
Dit is een hechtgebonden asbest buitentoepassing.  
Dit asbestmateriaal mag enkel zelf verwijderd worden als ze zonder breken losgemaakt kan worden.

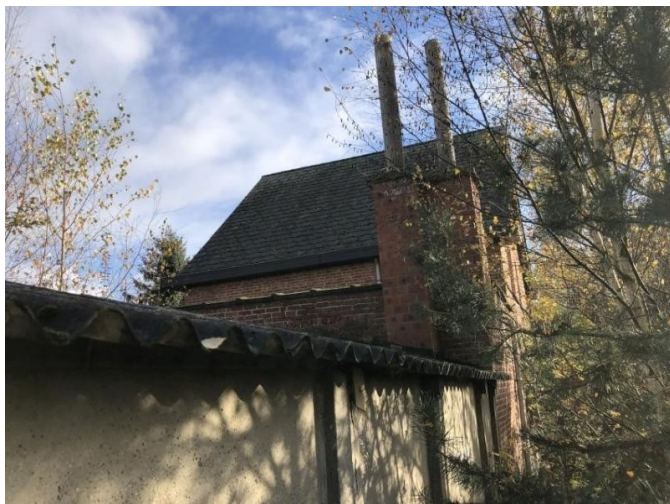
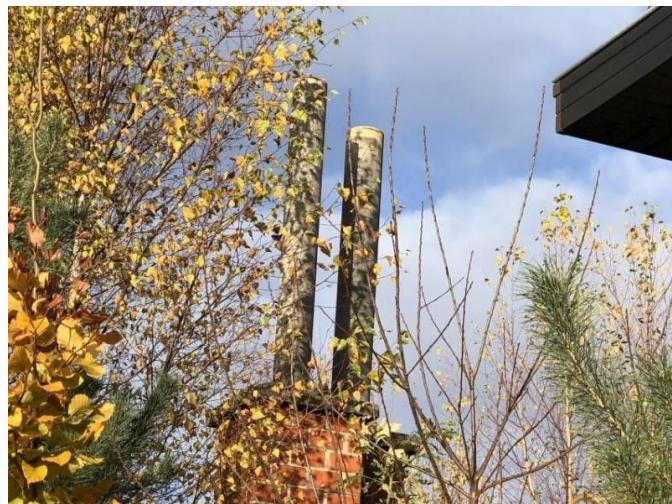
| Eindbeoordeling materiaalrisico | Laag materiaalrisico en/of verlaagde kans op vezelvrijgave |

| Toestand van het materiaal | Licht beschadigd, licht verweerd. Intact materiaal type Pical – asbestboard of categorie III 'gebondenheid' |

| Beschrijving | Asbestcementen toepassing rookgasafvoer |

- Verwijder dit asbestmateriaal zo snel mogelijk. Volg de toestand goed op.

- Eenvoudige handelingen: mag via doe-het-zelf of door werknemer(s) met opleidingsattest eenvoudige handelingen  
Dit is een hechtgebonden asbest buitentoepassing.

Dit asbestmateriaal mag enkel zelf verwijderd worden als ze zonder breken losgemaakt kan worden.

Asbesttoepassingen die te veel verweerd zijn, gebroken zijn, in een slechte staat zijn of breken onder hun eigen gewicht tijdens de afbraak, dienen verwijderd te worden door een erkend asbestverwijderaar.

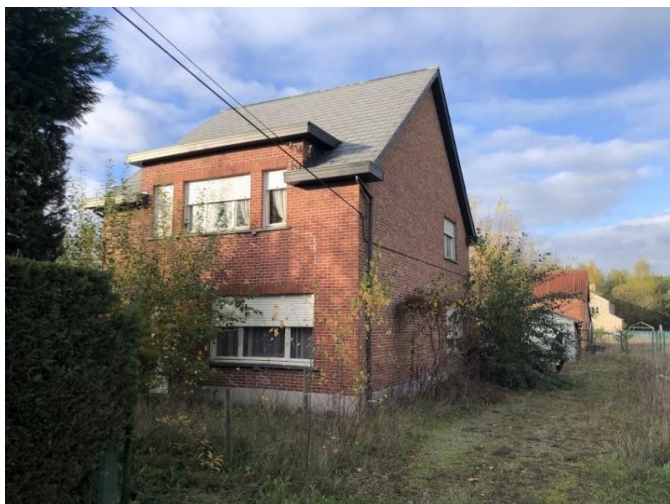
Situeringsfoto

**Reden:** Er is geen volledige risicobeoordeling mogelijk

**Uitleg van de asbestdeskundige:** Leien zijn niet toegankelijk zonder beschadiging van het onderdak vanop de zolder (mogelijk lekkage nadien). Vanop de grond bevinden de leien zich op een hoogte hoger dan 3,50 m.

Er werd een staal genomen van het afval van een lei onder het afdak (zie rapport). Deze staalname bleek asbestvrij. Voor zekerheid omtrent het hoofddak is extra staalname noodzakelijk.

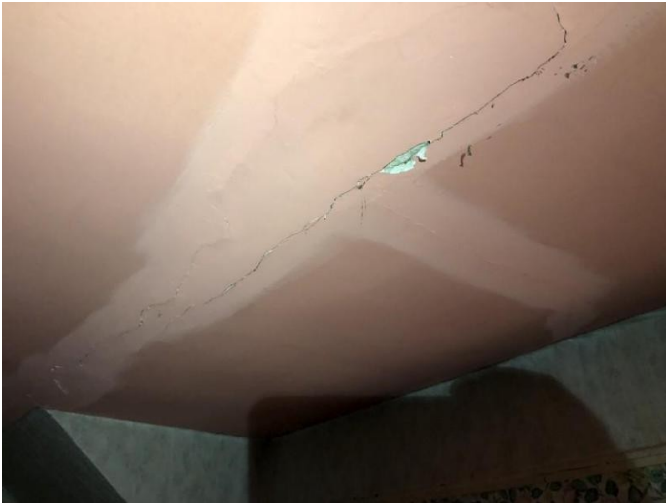
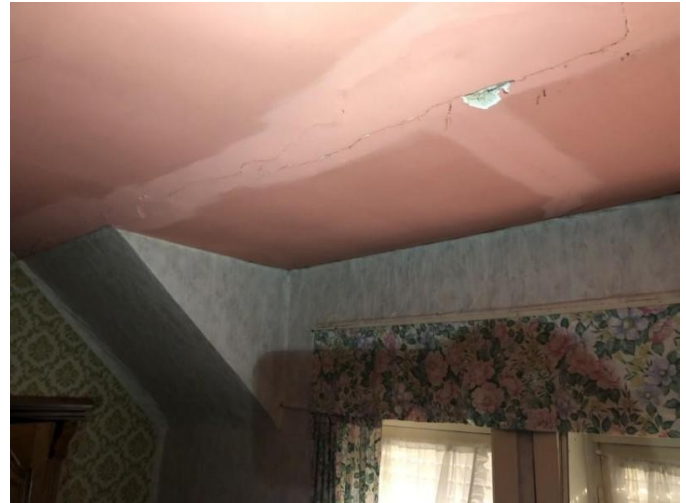
## Fiche 5: 2 PS I Plafondpleister

Geen asbest

| # | Type | Referentie | Resultaat |
|---|---|---|---|
| 5.1 | Mengmonster | 2 PS I Plafondpleister | Geen asbest |

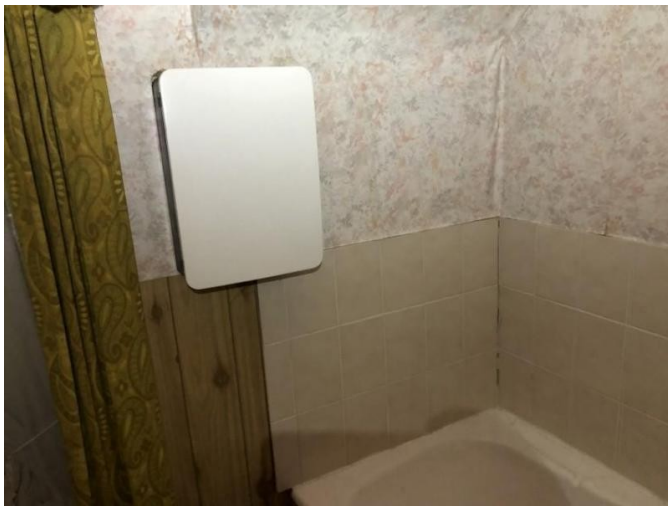
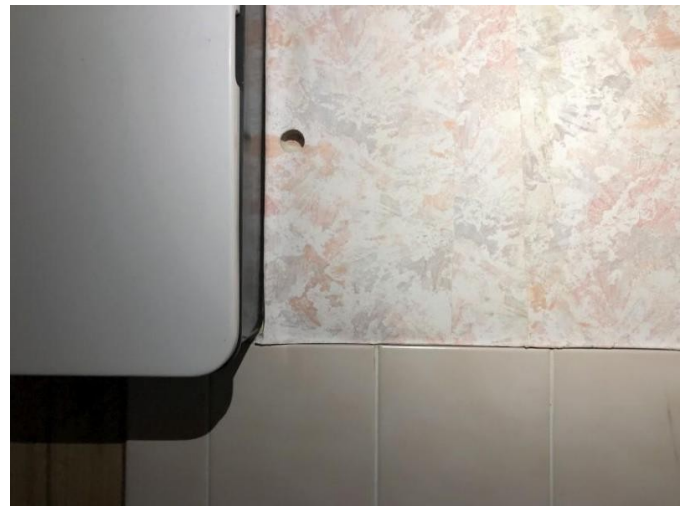
Geen asbest

| # | Type | Referentie | Resultaat |
|---|---|---|---|
| 6.1 | Mengmonster | 1 I MS I Wandpleister | Geen asbest |

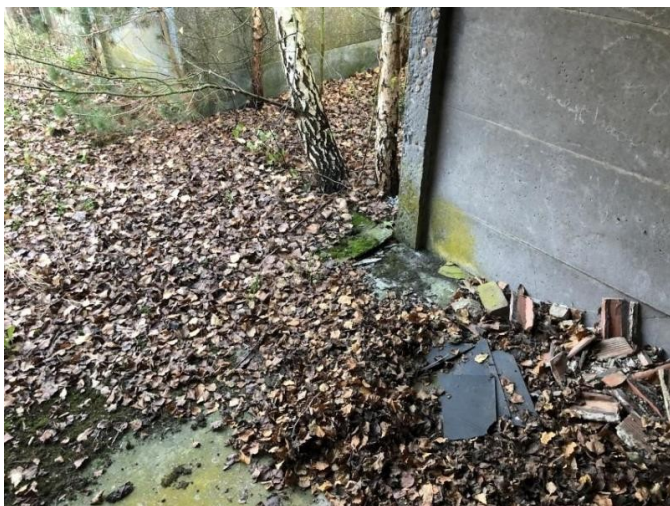
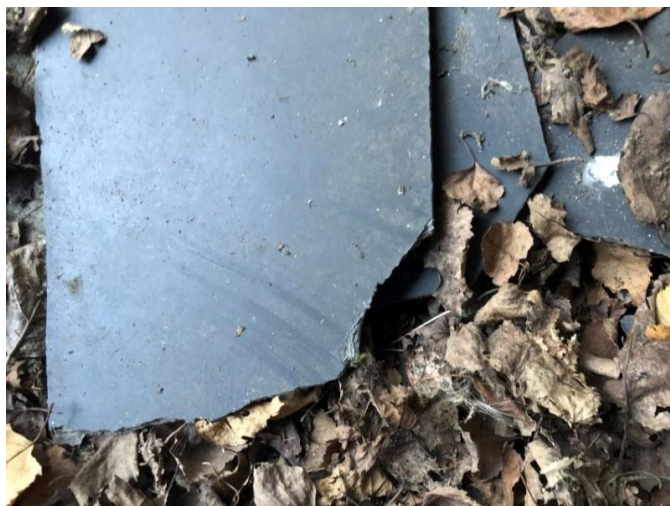
Afvalstof, geen asbest

| # | Type | Referentie | Resultaat |
|---|---|---|---|
| 7.1 | Puntmonster | 5 I PS I Leien afval | Geen asbest |
