# Asbestinventarisatattest

Wolfsdonksteenweg 3, 3201 Aarschot

Attestnummer : 20260904-000217.000

**Niet-asbestveilig**

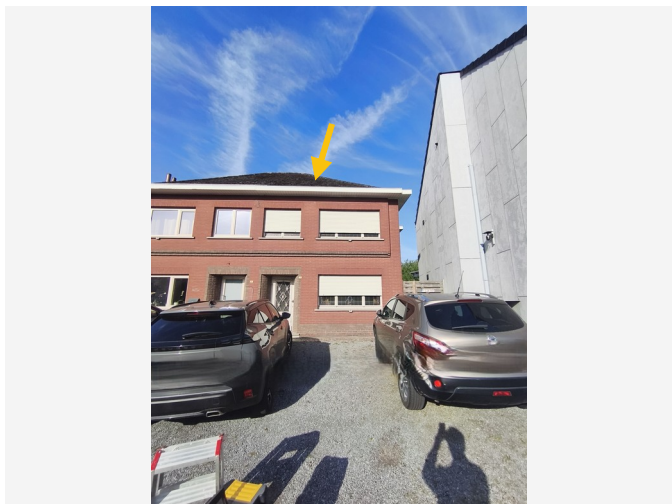
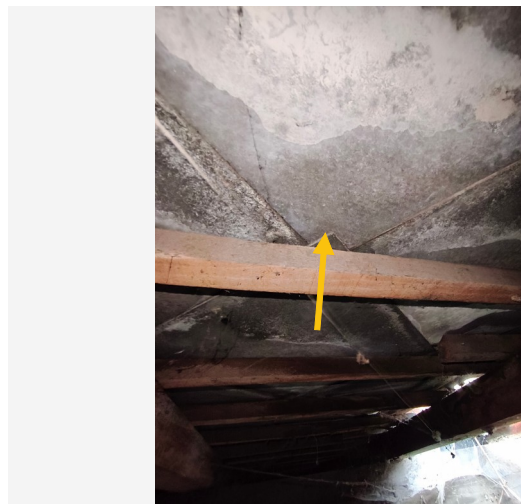
Het asbestmateriaal valt onder de mijlpaal van 2034.

**Dringend verwijderen**

- Verwijder dit asbestmateriaal zo snel mogelijk. Volg de toestand goed op.
- Hemelwater dat afspoelt van asbestcement daken of gevels kan asbestdeeltjes bevatten. Gebruik het enkel voor gesloten circuits (bv. spoelen toiletten). Reinig na het vervangen van het dak of de gevel de dakgoten en regenwaterput of -ton om asbesthoudend sediment of slib te verwijderen

Voorstel van verwijderingsmethode

- Eenvoudige handelingen: mag via doe-het-zelf of door werknemer(s) met opleidingsattest eenvoudige handelingen  
EH via doe-het zelf.

Standaard dragen van de nodige wegwerp beschermingsmiddelen FFP 3 masker, handschoenen en tyvec CAT III type 5-6, afwasbaar schoeisel. Indien mogelijk de ondervloer afdekken, leien voorzichtig verwijderen, extra fixeren, niet breken, niet gooien, onmiddellijk verpakken of voorzichtig in container met asbest bag plaatsen. Voldoende benevelen/bevochtigen tijdens de duur van de werken. Gebruik geen stortkokers. Voor hechtgebonden toepassingen: Bij verwijdering door doe-het-zelf moet men dit afval dubbel en luchtdicht verpakt aandielen bij het gemeentelijk recyclagepark. Men raadpleegt best op voorhand de voorwaarden van het recyclagepark. Indien leien in slechte staat zijn en kans bestaat op breken: Eenvoudige handeling

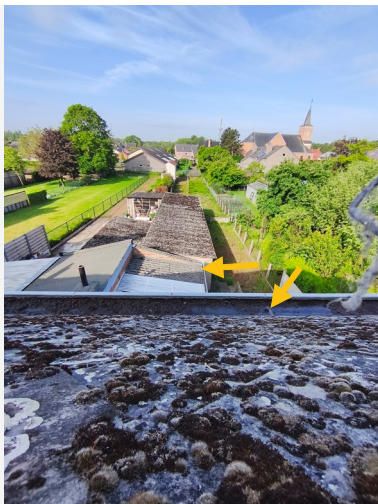
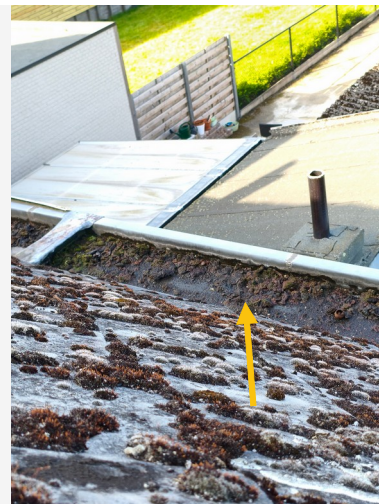
## Fiche 2: Slib/sediment dakgoten

Asbestmateriaal – afvalstof

| Identificatiemethode | De asbestdeskundige beoordeelt het materiaal als asbestverdacht en dus asbesthoudend, en dit zonder monstername. |

Voor verwijdering het slib extra bevochtigen of fixeren om stof te voorkomen , niet breken om stof te beperken .

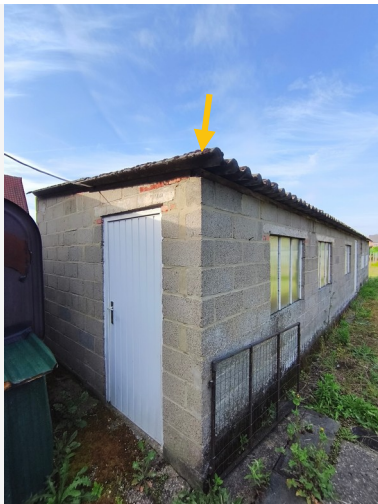
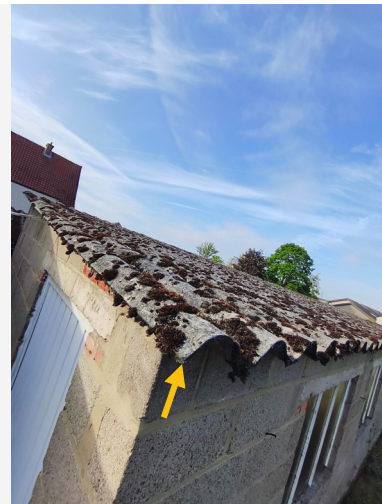
| Opmerking | De vermelde oppervlaktes, diktes en volumes betreffen een beredeneerde schatting. Er worden geen rechten verleend aan deze oppervlaktes/diktes/volumes. |

- Eenvoudige handelingen: mag via doe-het-zelf of door werknemer(s) met opleidingsattest eenvoudige handelingen  
EH via doe-het zelf Standaard dragen van de nodige wegwerp beschermingsmiddelen FFP 3 masker , handschoenen en tyvec CAT III type 5-6 , afwasbaar schoeisel Indien mogelijk de ondervloer afdekken , golfplaten voorzichtig verwijderen, extra fixeren, niet breken , niet gooien, onmiddellijk dubbel verpakken , luchtdicht afsluiten of voorzichtig in container met asbest bag plaatsen. Voldoende benevelen/bevochtigen tijdens de duur van de werken. Indien golfplaten in slechte staat zijn en kans bestaat op breken : Eenvoudige handeling opgeleid personeel , alle werknemer(s) moeten wel beschikken over een opleidingsattest eenvoudige handelingen 8u Voor hechtgebonden toepassingen: Bij verwijdering door doe-het-zelf moet men

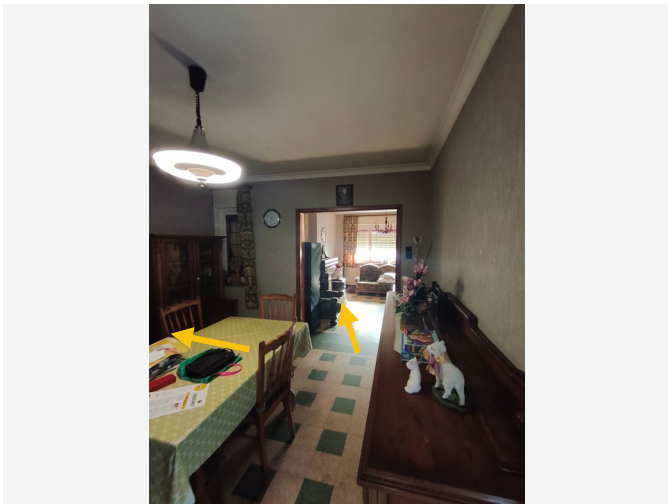
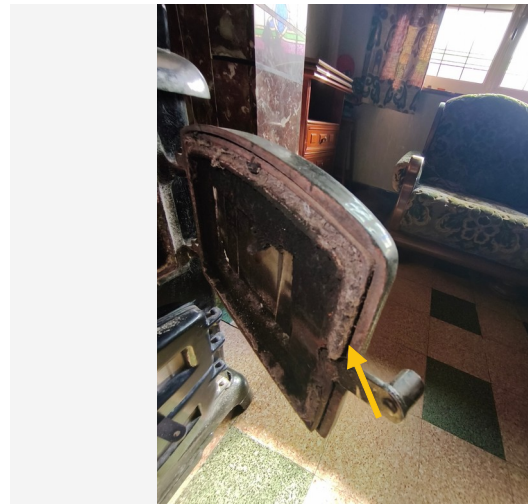
| Opmerking | De koorden zijn visueel vastgesteld als asbestverdacht, er werd geen monster genomen omw de dichting te behouden. |

Bij het verwijderen van asbestkoord komt relatief veel stof vrij , deze goed vochtig maken door verneveling , Standaard dragen van de nodige wegwerp beschermingsmiddelen FFP 3 masker , handschoenen en tyvec CAT III type 5-6 , afspoelbaar schoeisel Verpak de koord in dubbel plasticzak , sluit luchtdicht af. Voor niet-hechtgebonden toepassingen: Bij verwijdering door doe-het-zelf (opgelet: enkel toepasbaar bij beperkte hoeveelheden) kan dit asbestafval niet naar het recyclagepark. Dit afval moet dubbel en luchtdicht verpakt aangediend worden bij een categorie-I stortplaats, een geregistreerd asbestinzamelaar ([www.ovam.vlaanderen.be/asbestafval-afvoeren](http://www.ovam.vlaanderen.be/asbestafval-afvoeren)) of via een erkende asbestverwijderaar ([www.werk.belgie.be](http://www.werk.belgie.be) - Erkenningen). Zie ook link Zie <https://ovam.vlaanderen.be/wie-mag-wat-verwijderen> <https://ovam.vlaanderen.be/voorzorgsmaatregelen-bij-asbestverwijdering>

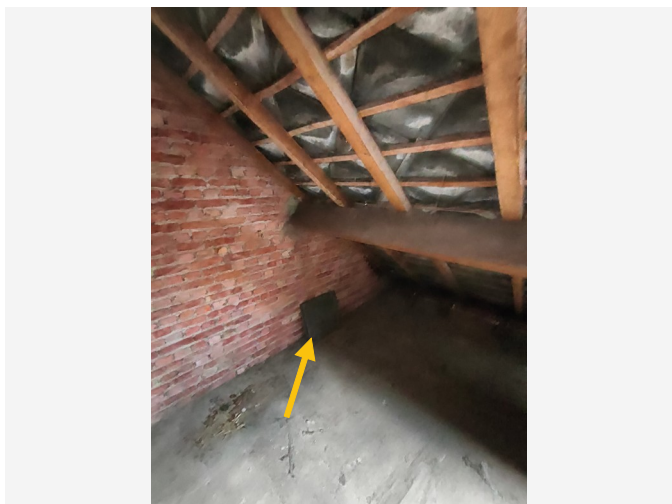
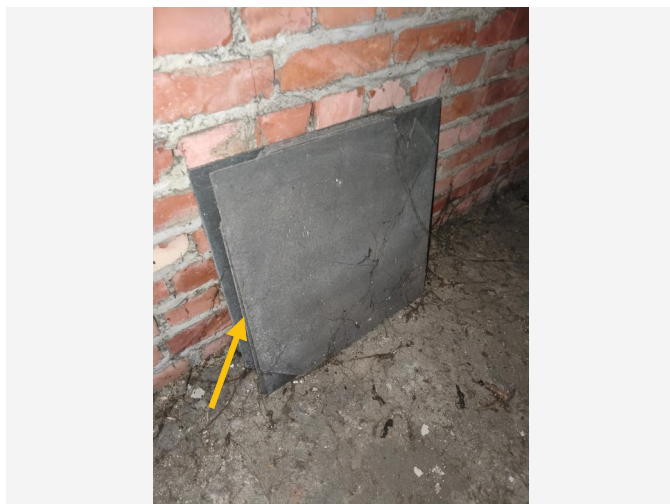
| Opmerking | De vermelde hoeveelheid betreft een beredeneerde raming. Er worden geen rechten verleend aan deze hoeveelheid. |

-u beschikt over een vernevelaar (water) of fixeermiddel om het abestmateriaal te bevochtigen tijdens de volledige duur van de werken

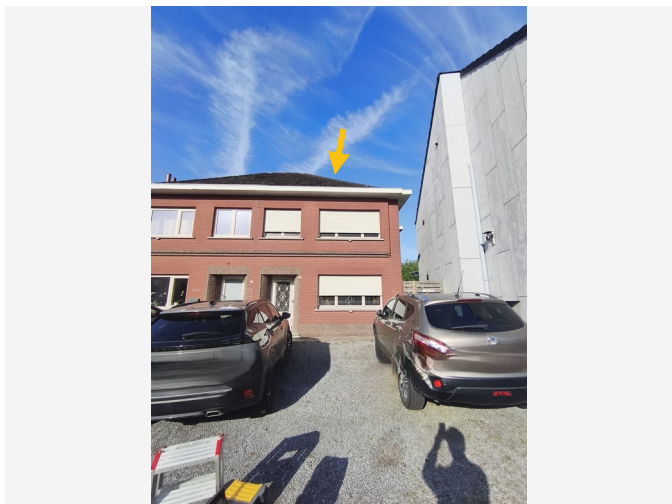
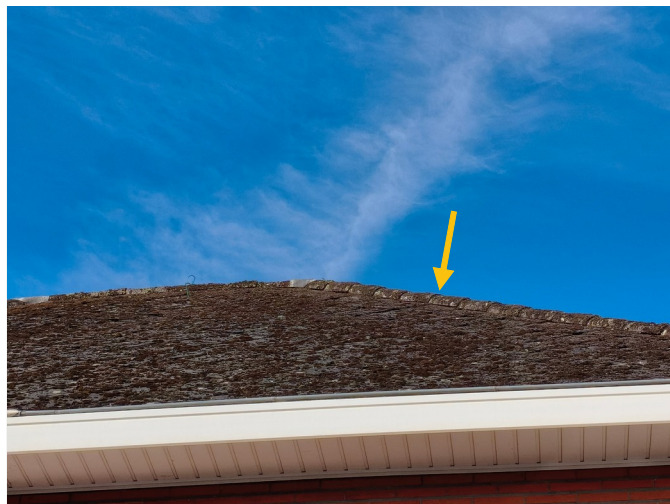
| Opmerking | <p>De opgegeven volumes betreffen een beredeneerde schatting, er worden geen rechten toegekend aan deze schatting.</p> <p>De materialen zijn visueel herkend als asbest verdacht.</p> |

- Eenvoudige handelingen: mag via doe-het-zelf of door werknemer(s) met opleidingsattest eenvoudige handelingen  
EH via doe-het zelf Standaard dragen van de nodige wegwerp beschermingsmiddelen FFP 3 masker, handschoenen en tyvec CAT III type 5-6, afwasbaar schoeisel Indien mogelijk de ondervloer afdekken, nokpannen/windveren voorzichtig verwijderen, extra fixeren, niet breken, niet gooien, onmiddellijk dubbel verpakken, luchtdicht afsluiten of voorzichtig in container met asbest bag plaatsen. Voldoende benevelen/bevochtigen tijdens de duur van de werken. Indien nokpannen/windveren in slechte staat zijn en kans bestaat op breken: Eenvoudige handeling opgeleid personeel, alle werknemer(s) moeten wel beschikken over een opleidingsattest eenvoudige handelingen 8u Voor hechtgebonden toepassingen: Bij verwijdering

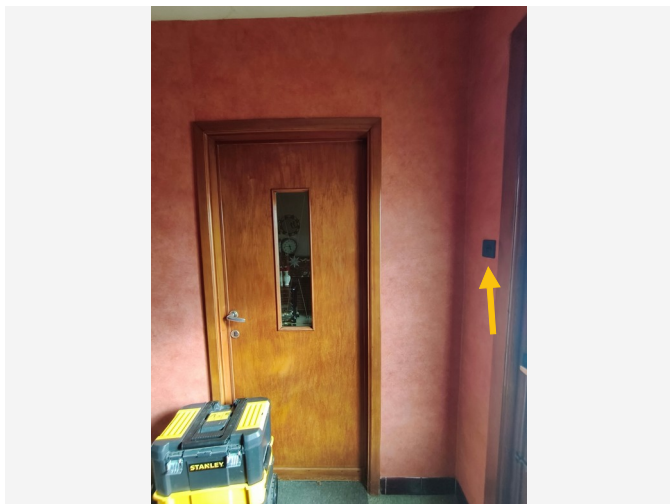
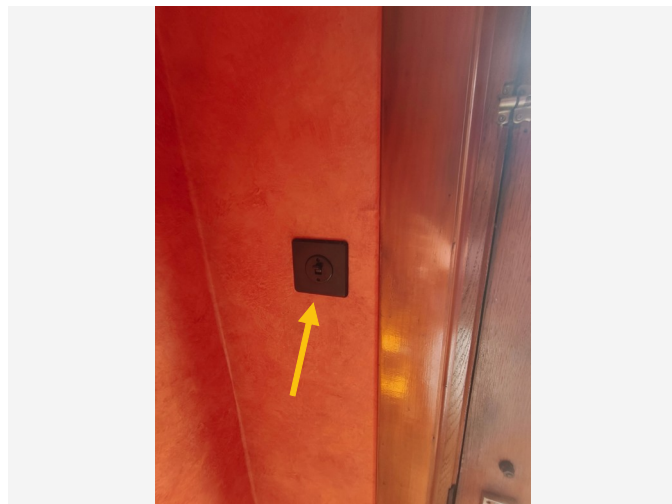
| Opmerking | <p>Het is moeilijk te bepalen of de bakeliettoepassingen in de woning ook effectief asbesthoudend zijn (het kan ook gaan om de asbestvrije variant). (schakelaars-stopcontact. over heel de inspectielocatie.</p> <p>Er werd geen monster genomen oww beschadiging aan een elektrisch gerelateerde toepassing, extra controle bij verwijdering van het verdacht materiaal.</p> |

- Eenvoudige handelingen: mag via doe-het-zelf of door werknemer(s) met opleidingsattest eenvoudige handelingen  
Schakelaars, stopcontacten en andere gelijkaardige toepassingen kunnen eenvoudig losgeschroefd worden --> EH doe-het-zelf. Afgesloten of verzegelde kast --> EH opgeleid technieker personeel 8u basisopleiding asbest. Voor elektrische infrastructuur en uitrusting dient u vooraleer men deze toepassing gaat bevochtigen de elektriciteit af te sluiten (zoniet elektrocutie-/brandgevaar). standaard dragen van de nodige wegwerp beschermingsmiddelen FFP 3 masker , handschoenen en tyvec CAT III type 5-6 , afspoelbaar schoeisel Losschroeven en dubbel verpakken in plastic , sluit luchtdicht af en breng dit als hechtgebonden afval naar een plaatselijk containerpark. Voor hechtgebonden toepassingen: Bij verwijdering door doe-het-zelf moet men dit afval dubbel en luchtdicht verpakt afdienen bij het gemeentelijk recyclagepark. Men raadpleegt best op voorhand de voorwaarden van het recyclagepark.

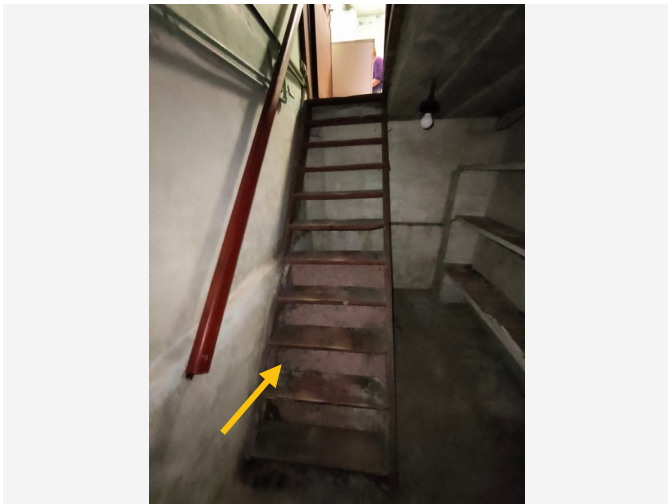
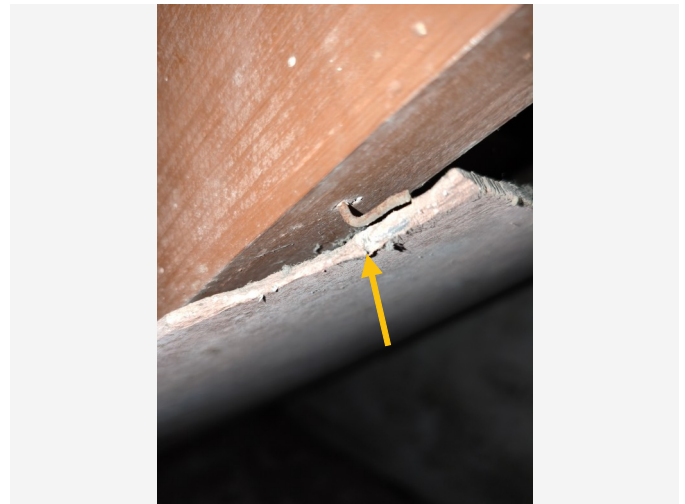
| Opmerking | De vermelde oppervlaktes, diktes en volumes betreffen een beredeneerde schatting. Er worden geen rechten verleend aan deze oppervlaktes/diktes/volumes |

- Eenvoudige handelingen: mag via doe-het-zelf of door werknemer(s) met opleidingsattest eenvoudige handelingen  
EH via doe-het zelf Standaard dragen van de nodige wegwerp beschermingsmiddelen FFP 3 masker , handschoenen en tyvec CAT III type 5-6 , afwasbaar schoeisel Indien mogelijk de ondervloer afdekken , golfplaten voorzichtig verwijderen, extra fixeren, niet breken , niet gooien, onmiddellijk dubbel verpakken , luchtdicht afsluiten of voorzichtig in container met asbest bag plaatsen. Voldoende benevelen/bevochtigen tijdens de duur van de werken. Indien golfplaten in slechte staat zijn en kans bestaat op breken : Eenvoudige handeling opgeleid personeel , alle werknemer(s) moeten wel beschikken over een opleidingsattest eenvoudige handelingen 8u Voor hechtgebonden toepassingen: Bij verwijdering door doe-het-zelf moet men dit afval dubbel en luchtdicht verpakt aandienen bij het gemeentelijk recyclagepark. Men raadpleegt best op voorhand de voorwaarden van het recyclagepark. Zie ook link Zie <https://ovam.vlaanderen.be/wie-mag-wat-verwijderen> <https://ovam.vlaanderen.be/voorzorgsmaatregelen-bij-asbestverwijdering> <https://ovam.vlaanderen.be/asbestafval-afvoeren> Zie ook wetgevend kader (website van de OVAM en CODEX boek VI titel 3).

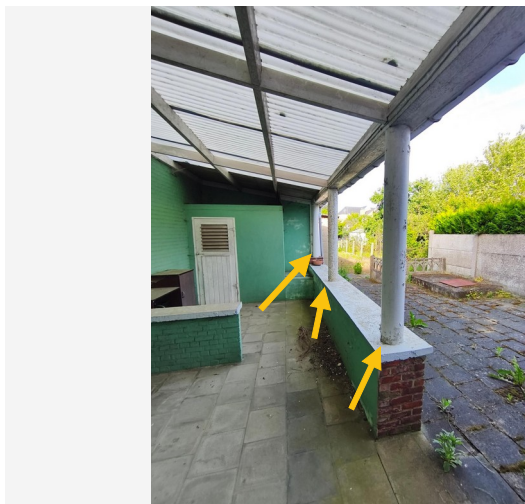
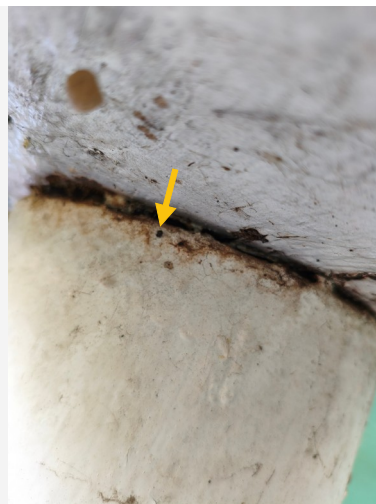
| Opmerking | De vermelde oppervlaktes en volumes betreffen een beredeneerde schatting. Er worden geen rechten verleend aan deze oppervlaktes/volumes. De dikte is een schatting die voorkomt uit de monsterplaatsen en is daarom niet altijd representatief. |

- Eenvoudige handelingen: mag via doe-het-zelf of door werknemer(s) met opleidingsattest eenvoudige handelingen  
EH via doe-het zelf of opgeleid personeel (bij afbreken van de constructie) Wij adviseren door een aannemer of architect de stabiliteit te laten controleren. Indien de paal in zijn geheel verwijderd kan worden is dit mogelijk volgens techniek EH. Plaats indien nodig een andere steunpaal. Standaard dragen van de nodige wegwerp beschermingsmiddelen FFP 3 masker , handschoenen en tyvec CAT III type 5-6 , afspoelbaar schoeisel Extra bevochtigen van de bekistingspaal , beitel rondom de paal boven en onder voorzichtig los zonder de bekisting te breken , de bekistingspaal verpakken in dubbel plastic folie , luchtdicht afsluiten en afvoeren als hechtgebonden afval. Voor hechtgebonden toepassingen: Bij verwijdering door doe-het-zelf moet men dit afval dubbel en luchtdicht verpakt aandienen bij het gemeentelijk recyclagepark. Men raadpleegt best op voorhand de voorwaarden van het recyclagepark. Zie ook link Zie <https://ovam.vlaanderen.be/wie-mag-wat-verwijderen> <https://ovam.vlaanderen.be/voorzorgsmaatregelen-bij-asbestverwijdering> <https://ovam.vlaanderen.be/asbestafval-afvoeren> Zie ook wetgevend kader (website van de OVAM en CODEX boek VI titel 3).

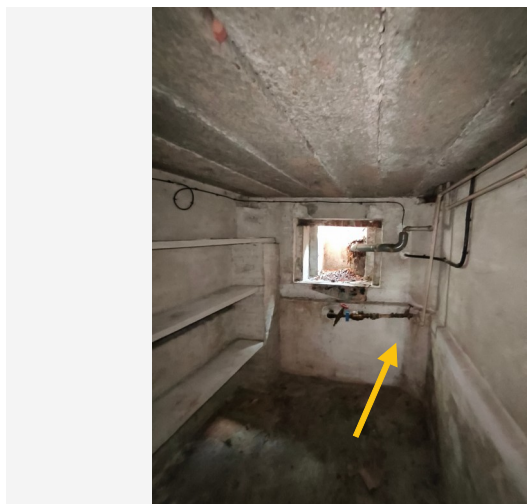
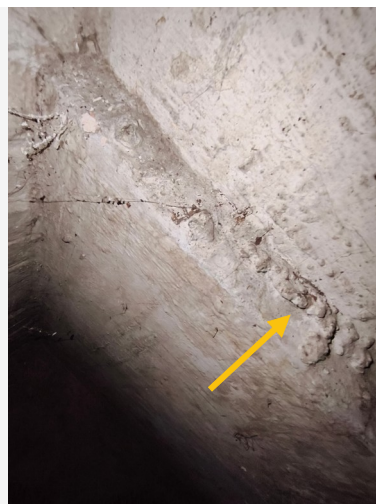
## Fiche 15: Cementering wanden kelder

Geen asbest

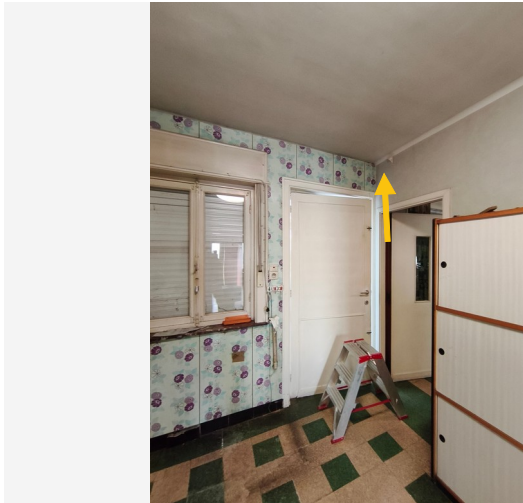
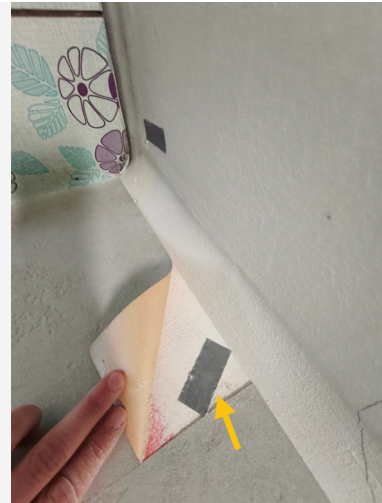
## Fiche 16: Muurpleister

Geen asbest

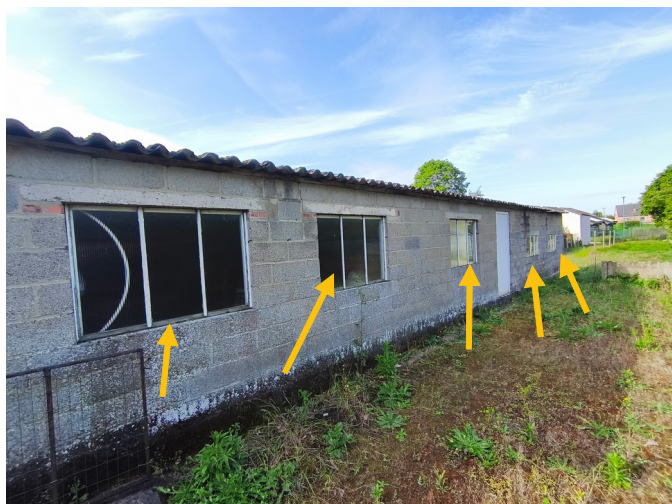
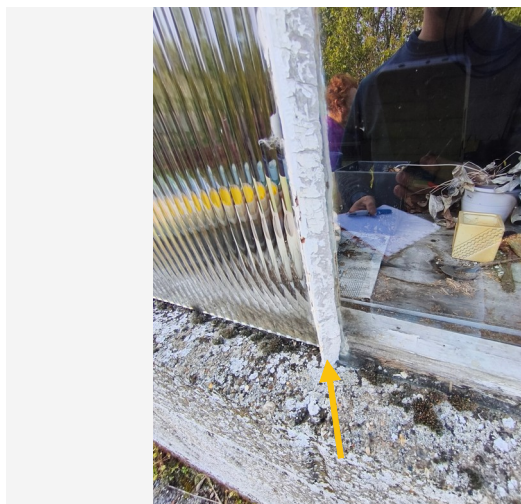
## Fiche 17: Kit kozijn-glas ramen bijgebouw

Geen asbest

| Opmerking | Notitie hoeveelheden betreft +/- 14 lm Het gewicht en lm is een berekeneerde schatting. Er worden geen rechten verleend aan deze oppervlaktes. De dikte is een schatting die voorkomt uit de monsterplaatsen en is daarom niet altijd representatief. |

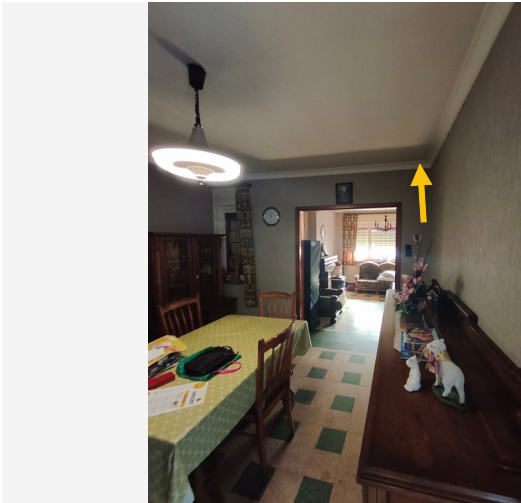
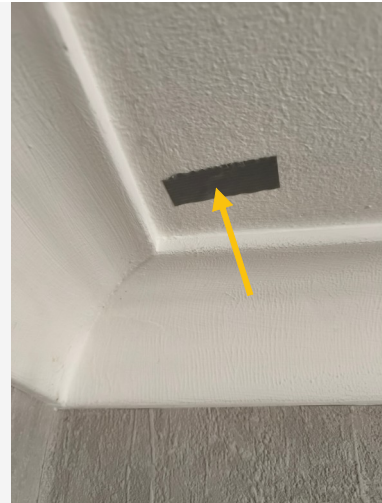
## Fiche 19: Plafondpleister

Geen asbest

| Opmerking | <p>Volgens het inspectieprotocol is een monstername van het pleisterwerk verplicht om dit te identificeren als niet-asbesthoudend.</p> <p>Locatie staalnames: traphal, keuken en eetplaats. Er is geen stookplaats aanwezig.</p> <p>De vermelde oppervlaktes en volumes betreffen een beredeneerde schatting. Er worden geen rechten verleend aan deze oppervlaktes/volumes. De dikte is een schatting die voorkomt uit de monsterplaatsen en is daarom niet altijd representatief.</p> |

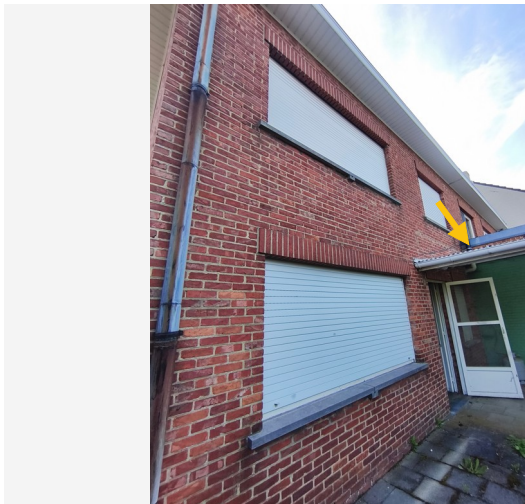
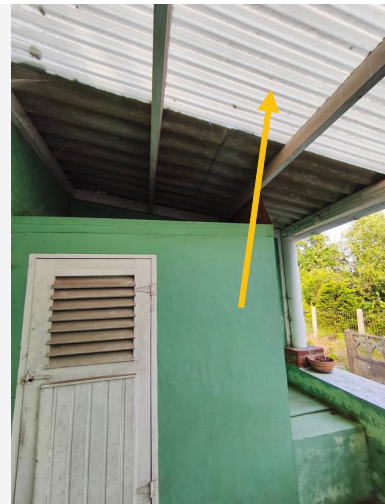
## Fiche 23: Dakbedekking metalen dak afdak

| Beschrijving | Notitie | Terug te vinden op plannen |
|---|---|---|
| Fiche 23: Dakbedekking metalen dak afdak | De dakbedekking werd gecontroleerd van het afdak en een deel van het dak bestaat uit metalen panelen en bevat geen asbest verdachte materialen. | Plan 1.8: Dakenplan woning |
