# Asbestinventarisatetest

Provinciesteenweg 15, 3150 Haacht

Attestnummer : **20260517-000272.000**

Uitgegeven op : **17.05.2026**

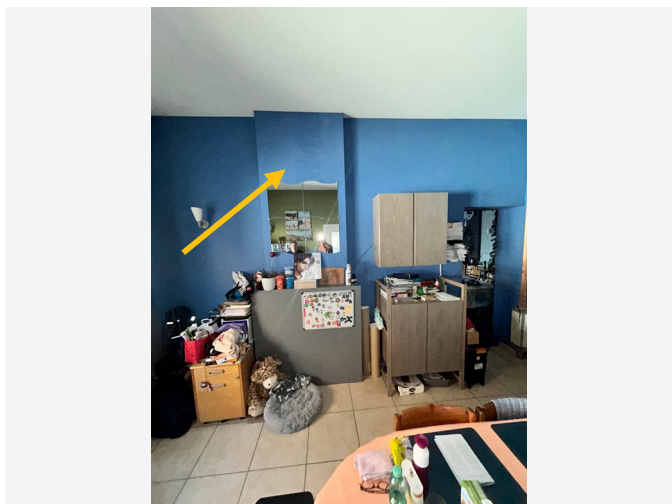
Situeringsfoto

**Reden:** Het te onderzoeken materiaal situeert zich hoger dan 3,50 m te rekenen vanaf een veilige ondergrond

**Uitleg van de asbestdeskundige:** De binnenkant van de schouw kan niet beoordeeld worden. hiervoor is een niet-destructief onderzoek nodig en dit valt niet onder het dit onderzoek. Schouw loopt door naar beneden.

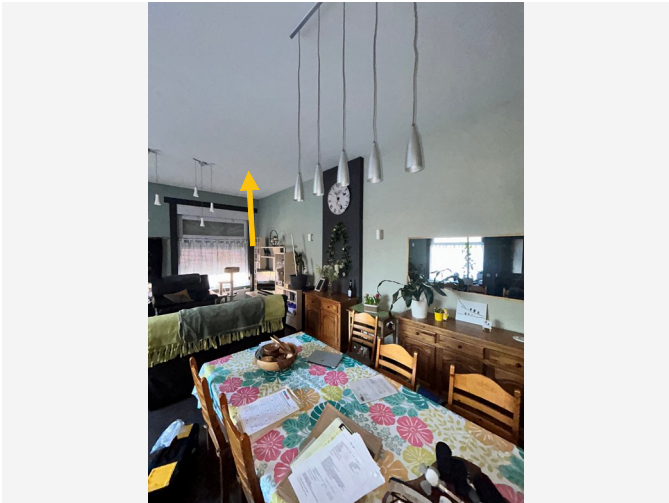
*Situeringsfoto*

**Reden:** Het te onderzoeken materiaal situeert zich hoger dan 3,50 m te rekenen vanaf een veilige ondergrond

**Uitleg van de asbestdeskundige:** De plafonds bevinden zich op 3.8m

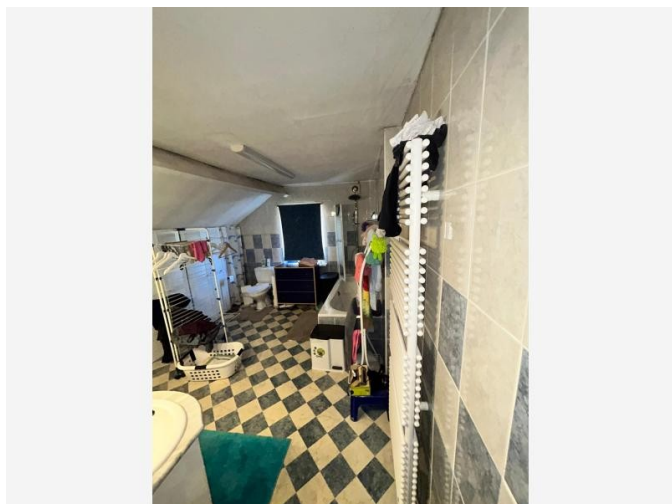
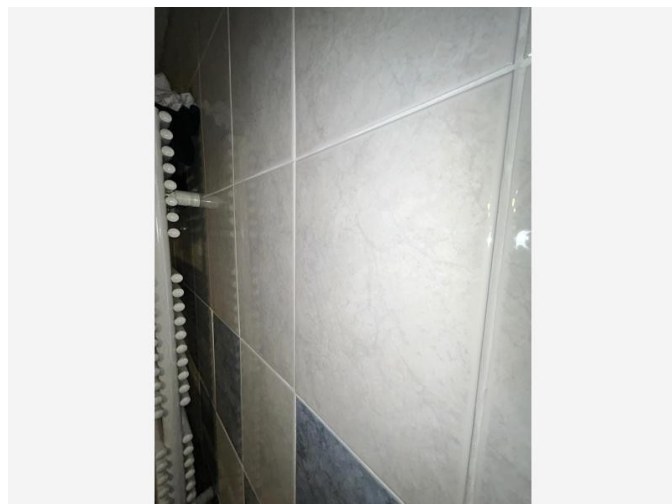
### Informatie over een materiaal dat de asbestdeskundige niet kan waarnemen of vaststellen

| Basis voor advies | Beoordeling op basis van expertise, zonder een vaststelling door de asbestdeskundige. |

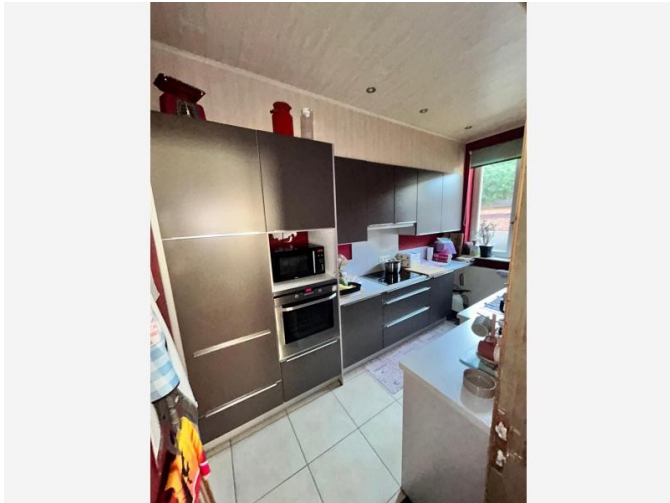
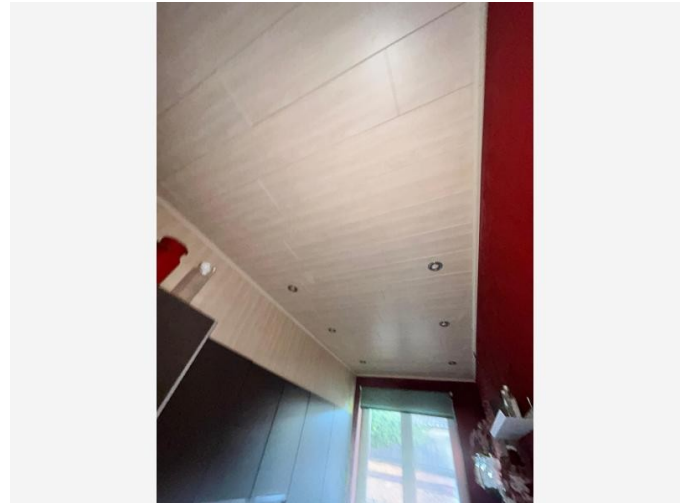
Lijm van voor 2001 kan asbest bevatten. bij werken dienen verdachten lagen eerst getest te worden.

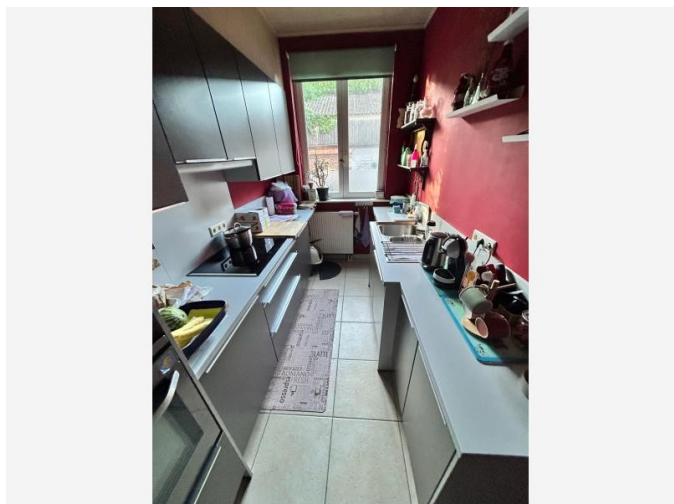
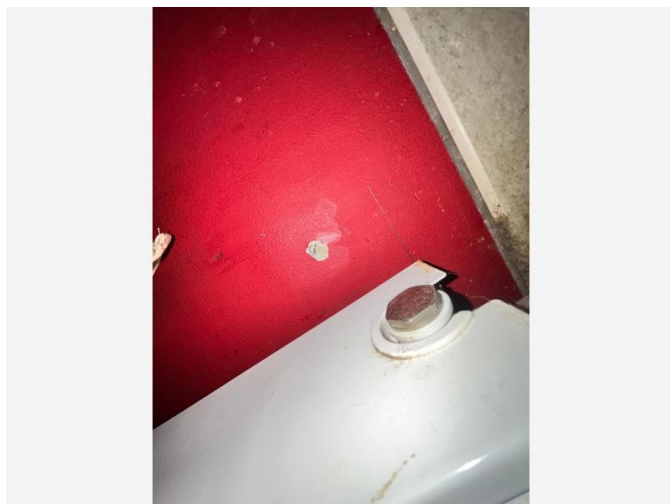
## Fiche 6: Pleisterwerk wanden

Geen asbest

| # | Type | Referentie | Resultaat |
|---|---|---|---|
| 6.1 | Mengmonster | A-936-1A | Geen asbest |

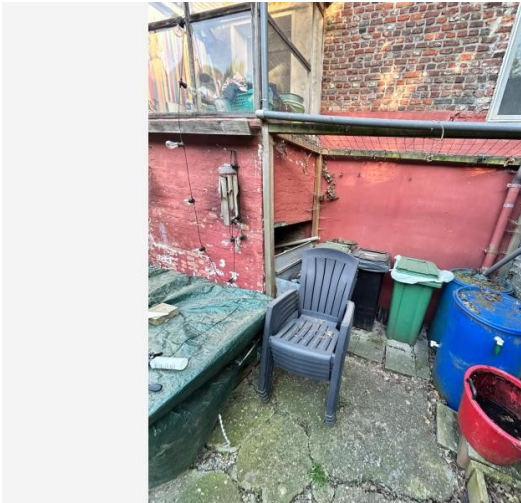
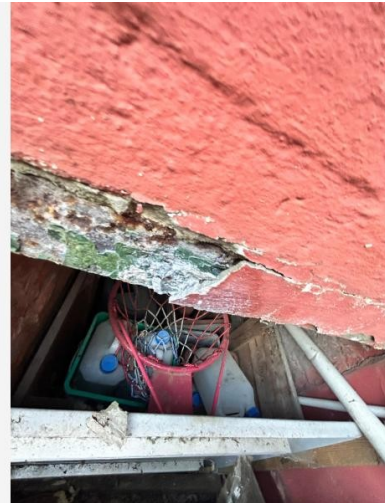
## Fiche 7: cementering gevel/kelder

Geen asbest

| # | Type | Referentie | Resultaat |
|---|---|---|---|
| 7.1 | Mengmonster | A-936-2 | Geen asbest |

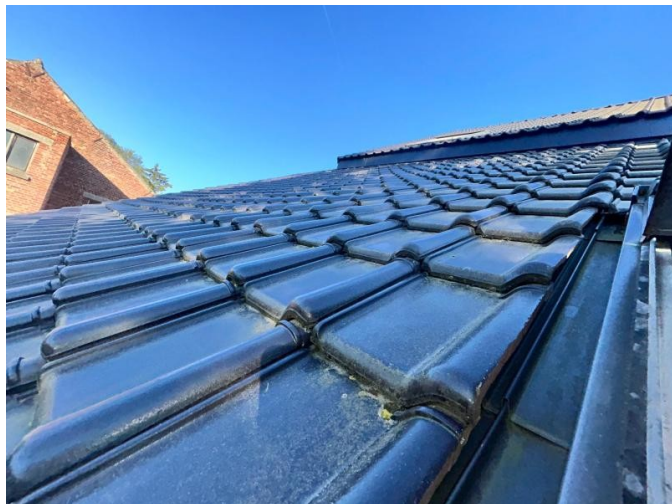
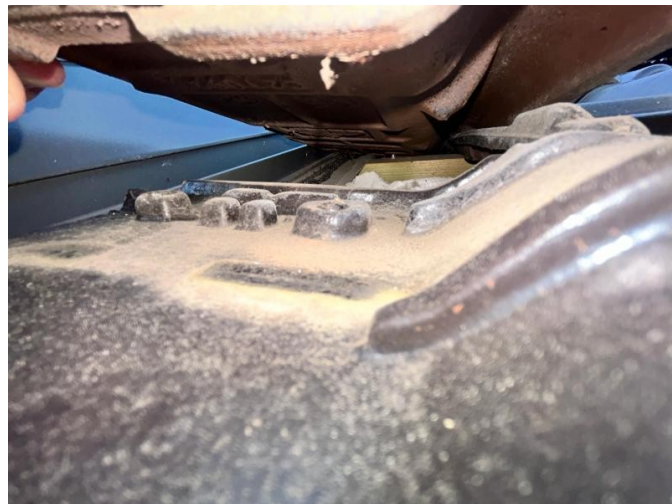
### Fiche 8: Onderdak (niet-asbestverdacht)

| Beschrijving | Notitie | Terug te vinden op plannen |
|---|---|---|
| Fiche 8: Onderdak (niet-asbestverdacht) | Dak is volledig gerenoveerd. | Plan 1.1: Dak |

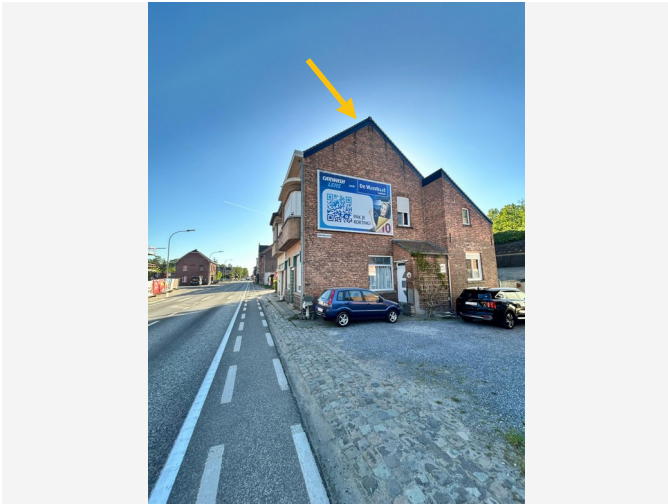
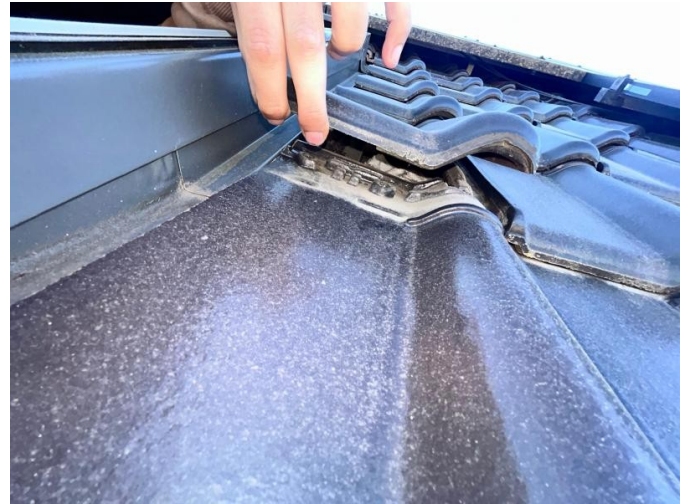
## Fiche 9: Dakbedekking in dakpannen (niet verdacht)

| Beschrijving | Notitie | Terug te vinden op plannen |
|---|---|---|
| Fiche 9: Dakbedekking in dakpannen (niet verdacht) | De dakbedekking is niet-asbestverdacht. | Plan 1.1: Dak |

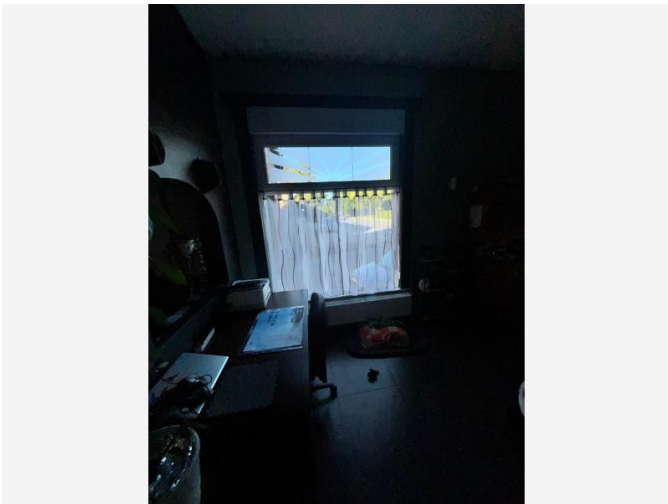
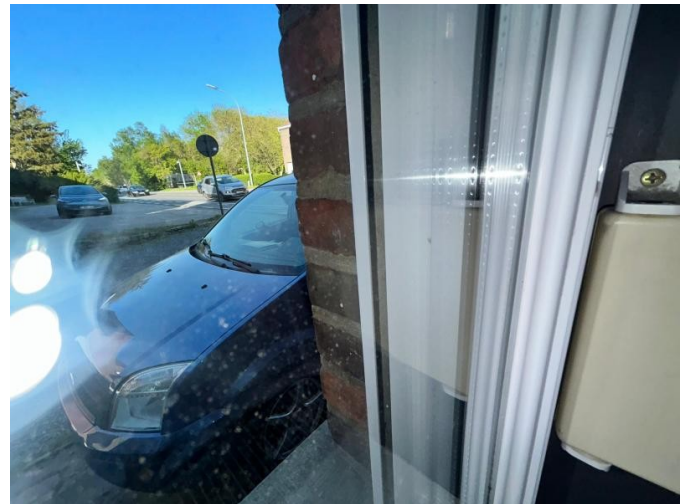
## Fiche 10: afdichtingsmaterialen

| Beschrijving | Notitie | Terug te vinden op plannen |
|---|---|---|
| Fiche 10: afdichtingsmaterialen | Fiche heeft betrekking op alle afdichting tussen het glas en raamprofiel | - |

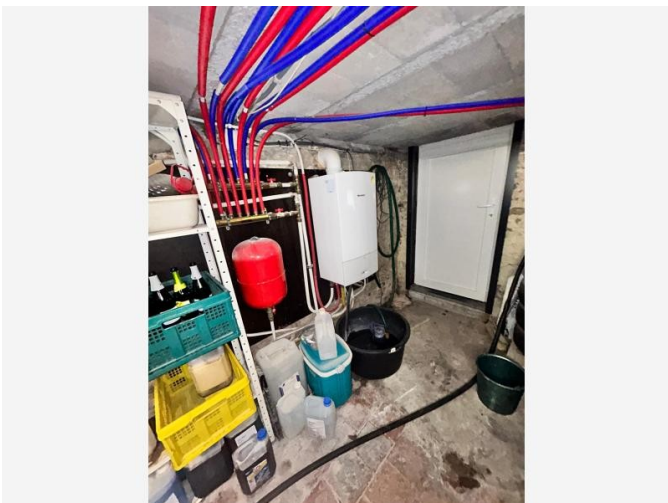
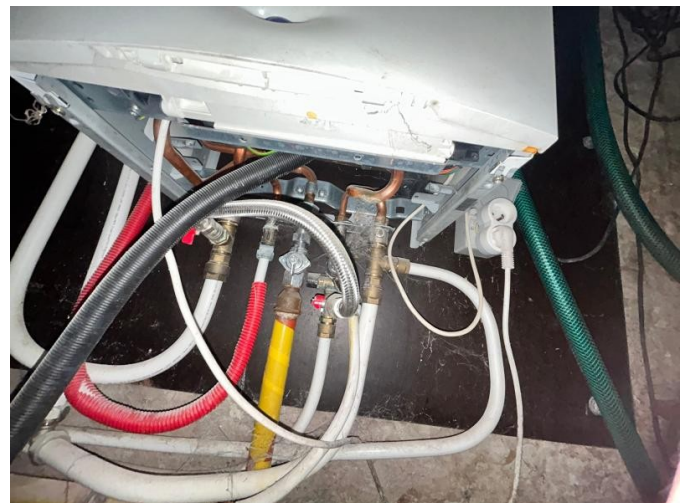
## Fiche 11: CV-brander (niet verdacht)

| Beschrijving | Notitie | Terug te vinden op plannen |
|---|---|---|
| Fiche 11: CV-brander (niet verdacht) | De CV-brander bevat geen asbestverdachte materialen. | Plan 1.5: Kelder |
