# Asbestinventarisatattest

Nachtegaalstraat 25, 8650 Houthulst

Attestnummer : 20260307-000162.000

**Niet-asbestveilig**

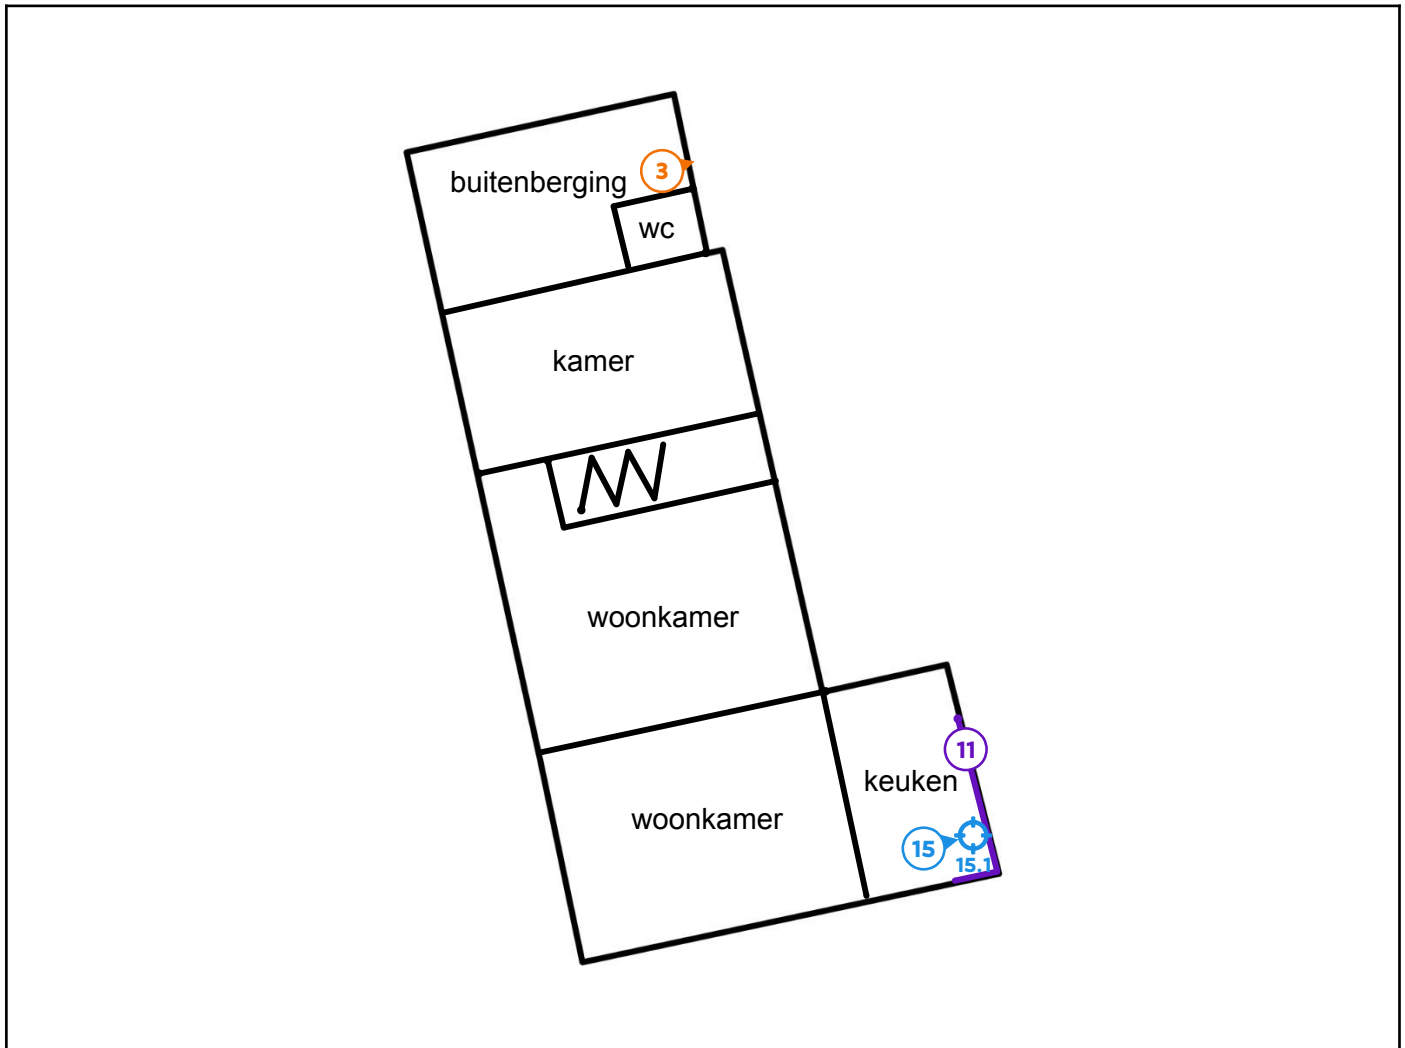
## Plan 1.1: Plan gelijkvloers

| Beschrijving | Type | Actie |
|---|---|---|
| 3. Lichtschakelaars en stopcontacten in bakeliet | Asbestmateriaal | <a href="#">Verwijderen</a> |
| 11. Lijmlaag wandtegels | Advies | - |

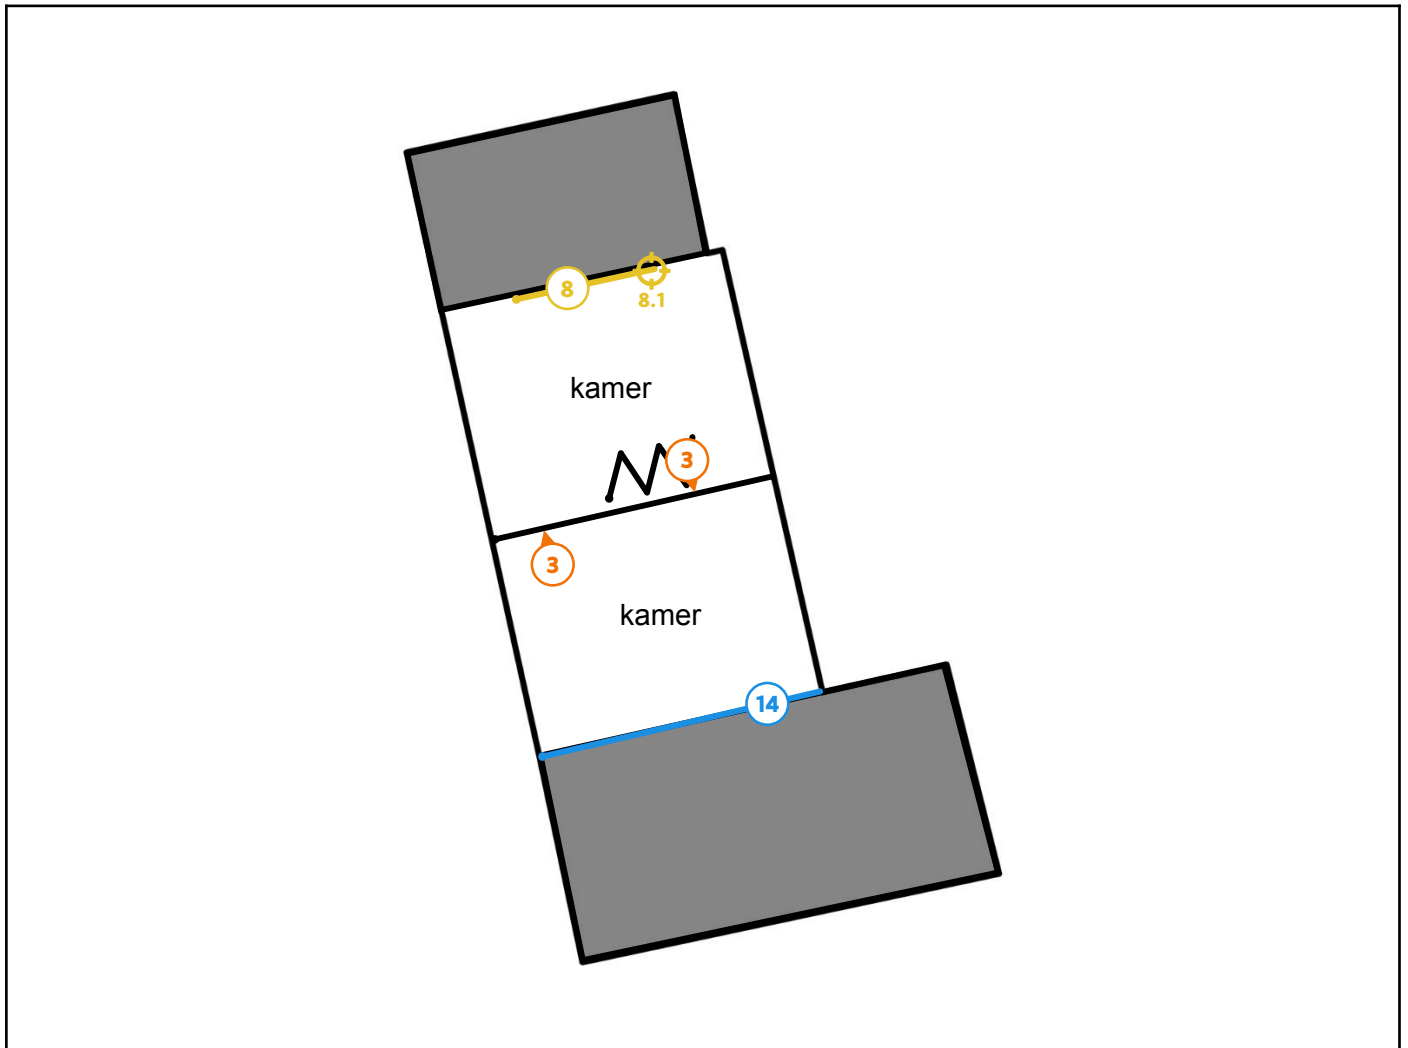
## Plan 1.3: Plan verdieping

| Beschrijving | Type | Actie |
|---|---|---|
| 3. Lichtschakelaars en stopcontacten in bakeliet | Asbestmateriaal | Verwijderen |
| 8. Wand verdieping in menuiserie | Asbestmateriaal | Zorgvuldig beheren |

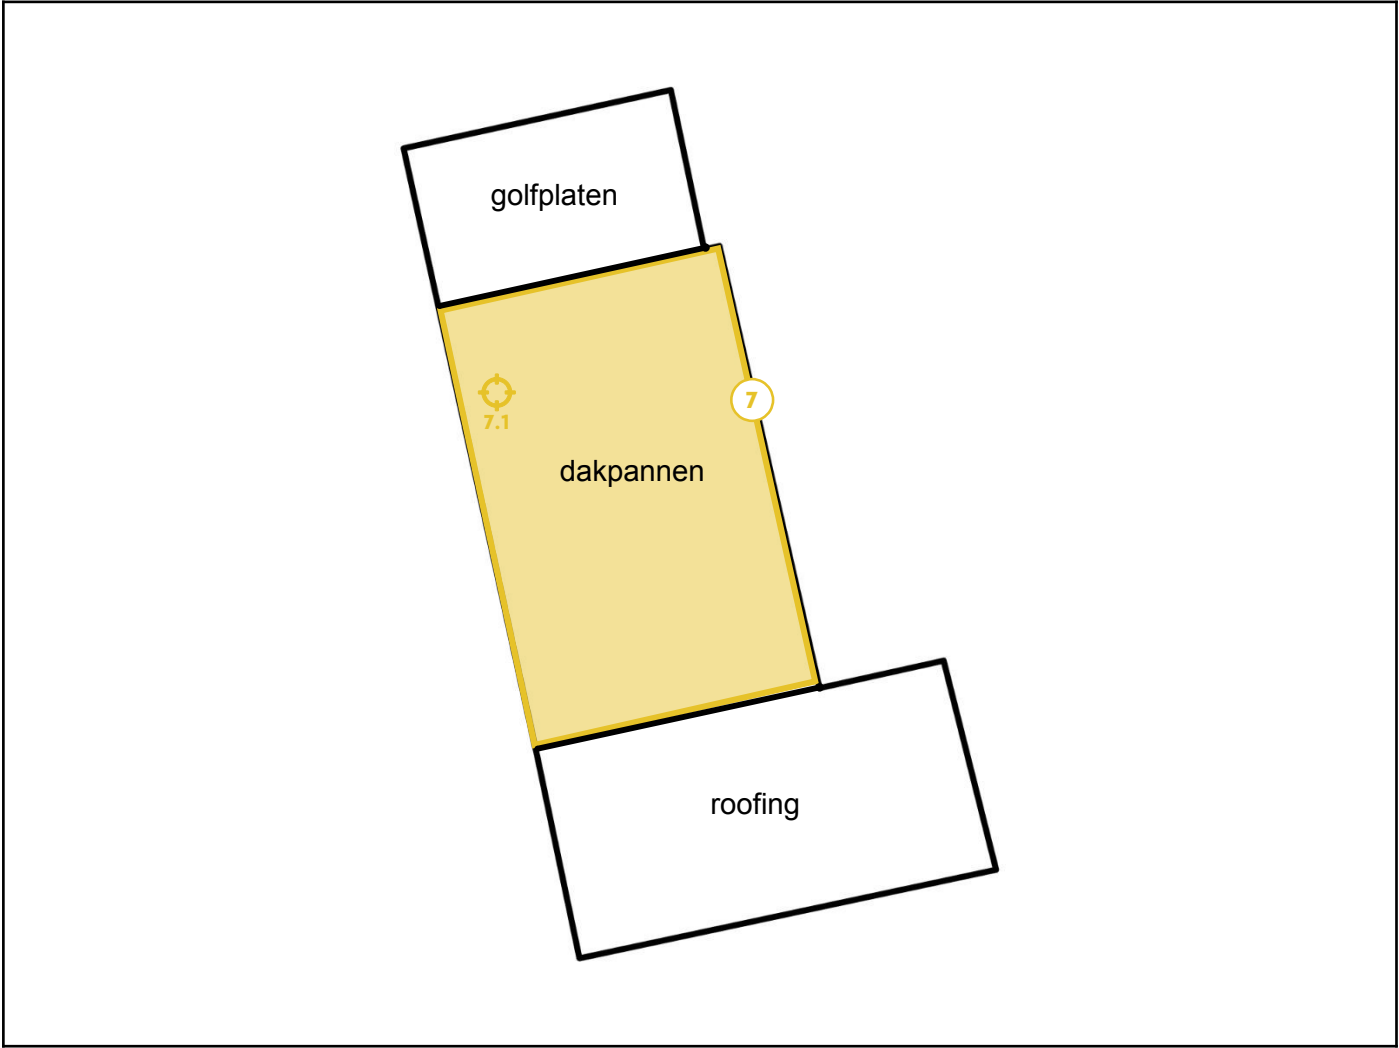
### Plan 1.4: Plan daken (onderdak)

| Beschrijving | Type | Actie |
|---|---|---|
| 7. Onderdak woning in menuiserie | Asbestmateriaal | Zorgvuldig beheren |

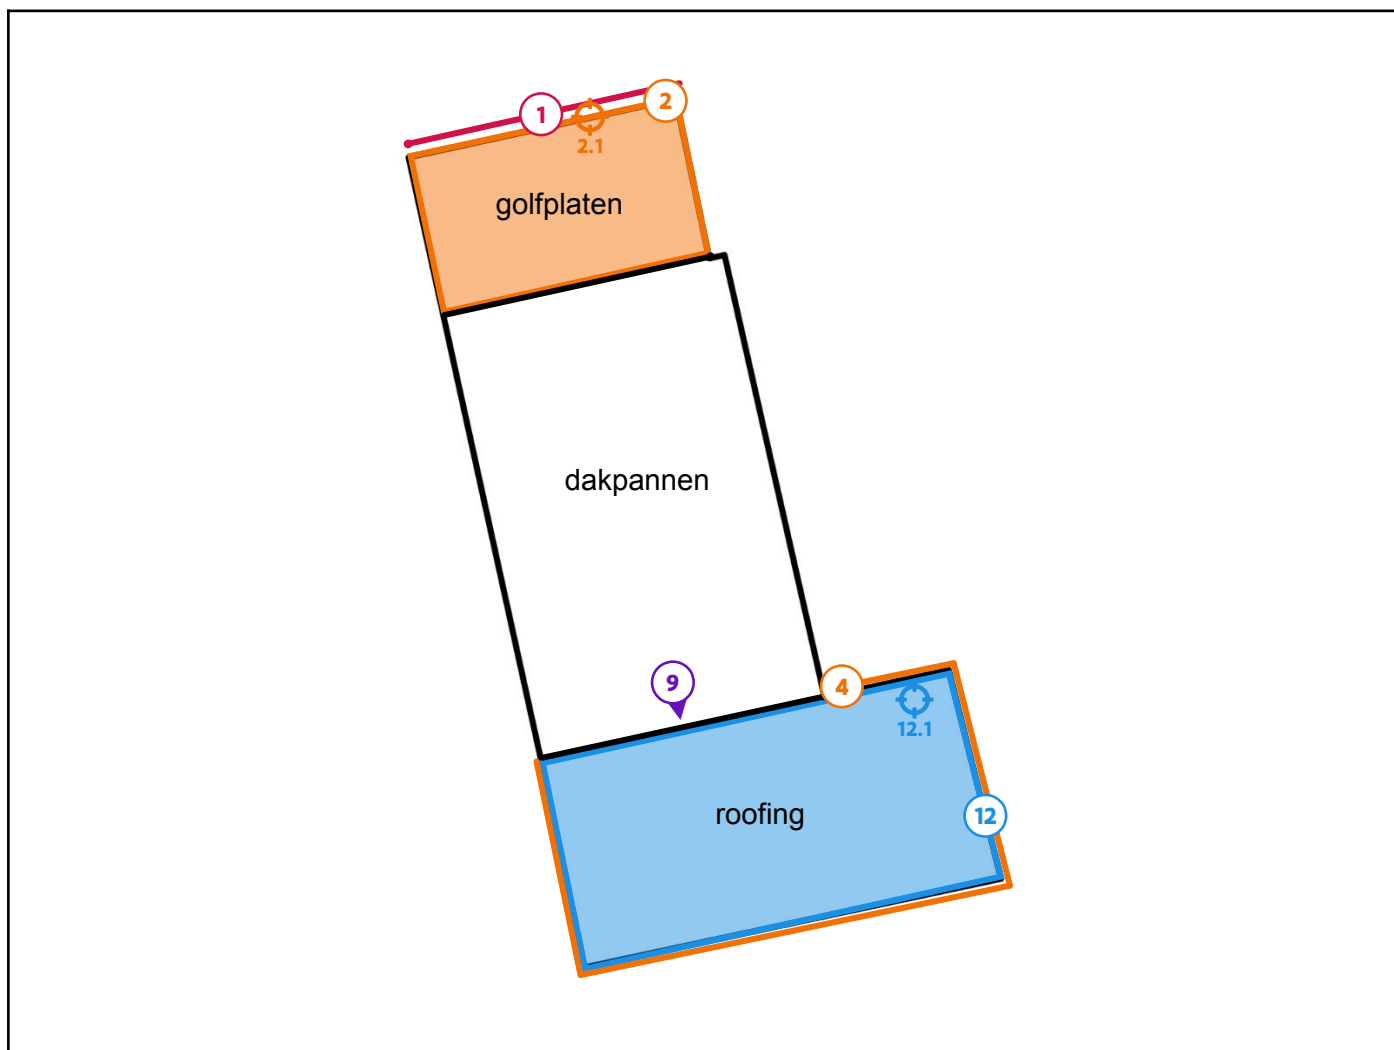
## Plan 1.5: Plan daken

| Beschrijving | Type | Actie |
|---|---|---|
| 1. Afval in dakgoten van asbestcementdaken | Asbestmateriaal | Dringend verwijderen |
| 2. Dak aanbouw woning in golfplaten | Asbestmateriaal | Verwijderen |
| 4. Dekstenen muren rondom plat dak | Asbestmateriaal | Verwijderen |
| 9. Binnenkant schouw | Beperking | - |

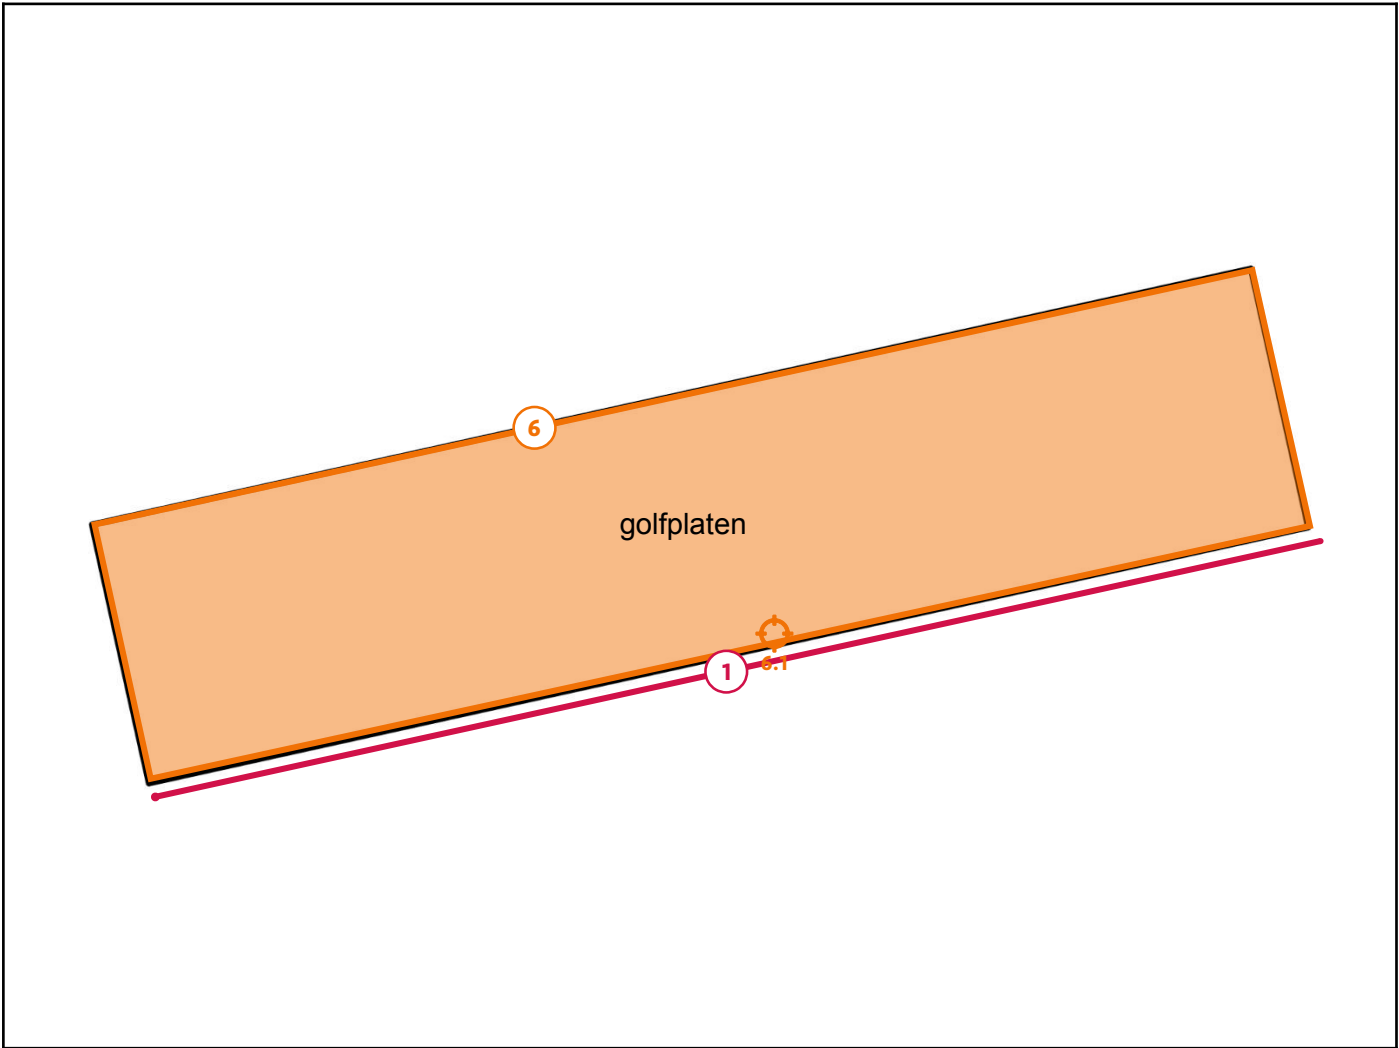
## Plan 2.2: Plan dak

| Beschrijving | Type | Actie |
|---|---|---|
| 1. Afval in dakgoten van asbestcementdaken | Asbestmateriaal | Dringend verwijderen |
| 6. Dak bijgebouw in golfplaten | Asbestmateriaal | Verwijderen |

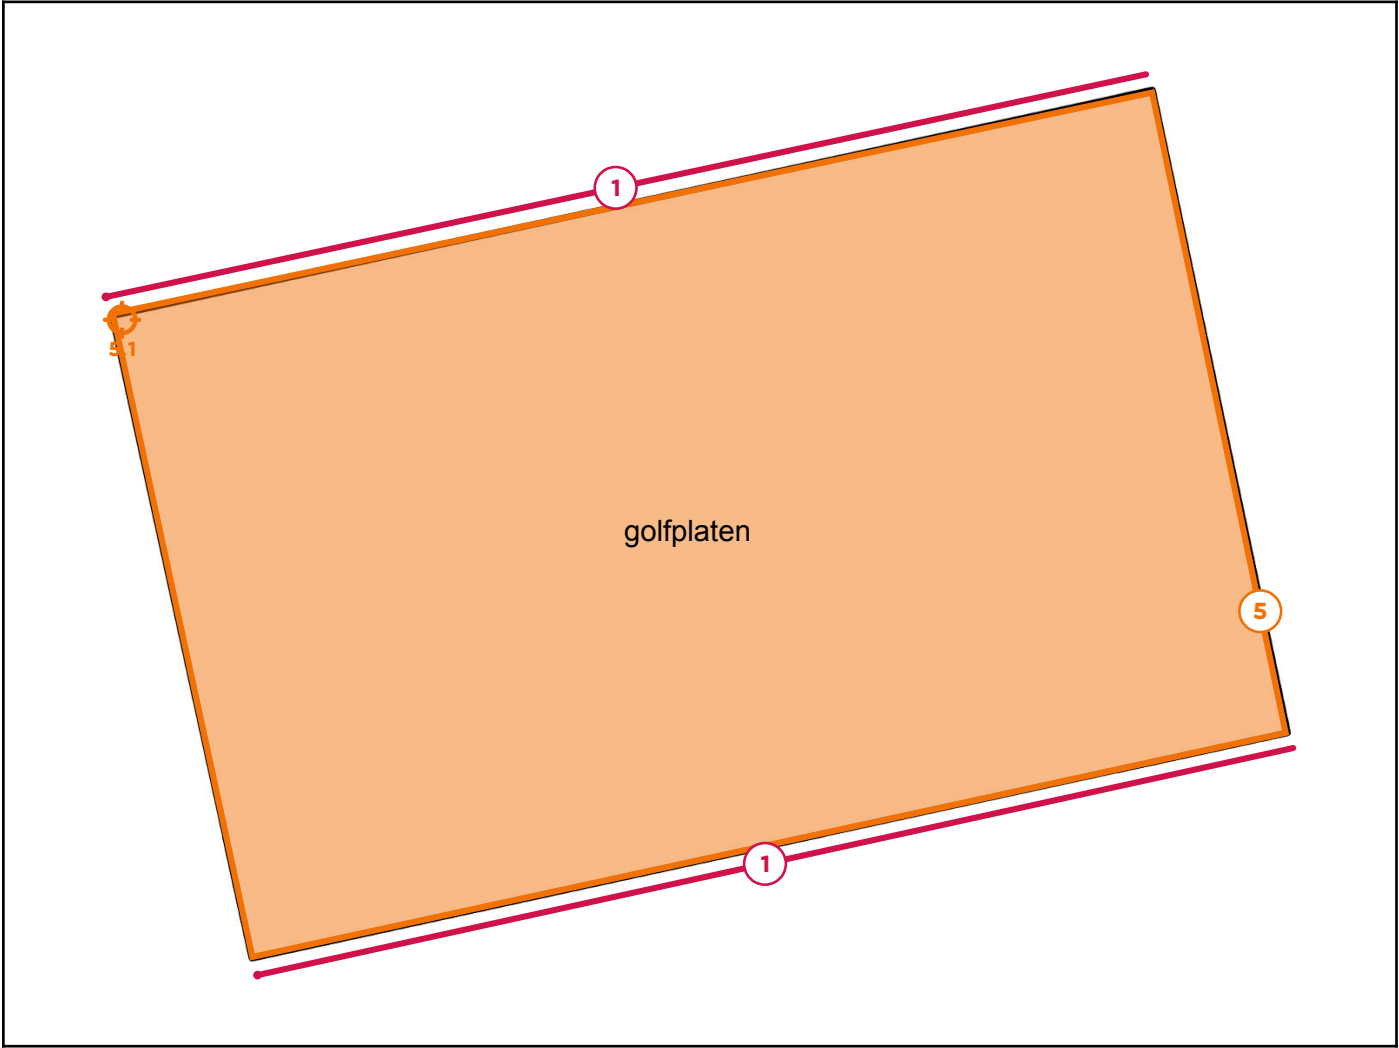
### Plan 3.2: Plan dak

| Beschrijving | Type | Actie |
|---|---|---|
| 1. Afval in dakgoten van asbestcementdaken | Asbestmateriaal | Dringend verwijderen |
| 5. Dak garage in golfplaten | Asbestmateriaal | Verwijderen |

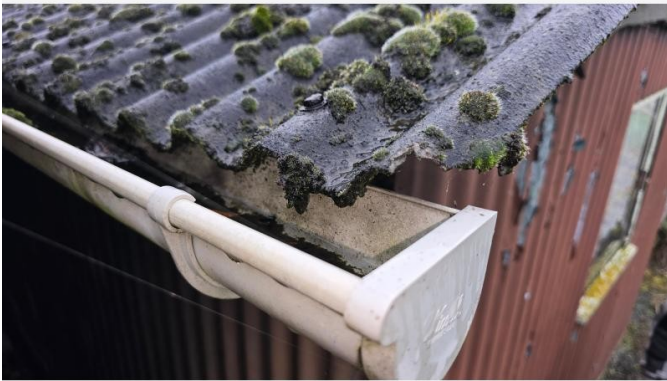
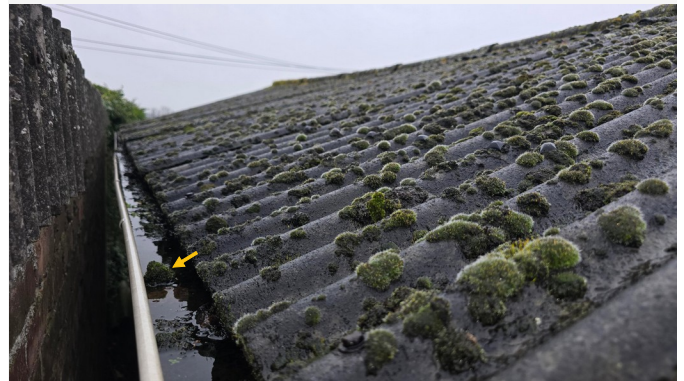
# Fiche 1: Afval in dakgoten van asbestcementdaken

Asbestmateriaal - afvalstof

Het asbestmateriaal valt onder de mijlpaal van 2040.

**Dringend verwijderen**

| Bron van de resten | Verweerde golfplaten, begroeid met mos. |
| Gebondenheid resten | Niet hecht |
| Opmerking | Het mos in de dakgoot heeft zich vastgehecht met zijn wortels in het asbestcement van de golfplaten. Door regenval kan het mos samen met de wortels loskomen en zal dit asbestvezels/bundels meenemen. Het mos en sediment dat in de dakgoot ligt, zal dus gecontamineerd zijn met asbest. |

- Verwijder het asbestafval.

- Eenvoudige handelingen: mag via doe-het-zelf of door werknemer(s) met opleidingsattest eenvoudige handelingen  
Het asbestmateriaal in de dakgoot mag via doe-het-zelf via eenvoudige handelingen verwijderd worden.
- Gebruik steeds PBM's (persoonlijke beschermingsmiddelen) en bevochtig het sediment voor verwijdering.
- Gebruik geen machines die emissie veroorzaken (hogedrukreiniger, bladblazer, enz.)

Verzamel het afval in de daartoe bestemde asbestafvalzak en bezorg deze aan de bestemde sectie van het container- of recyclagepark.

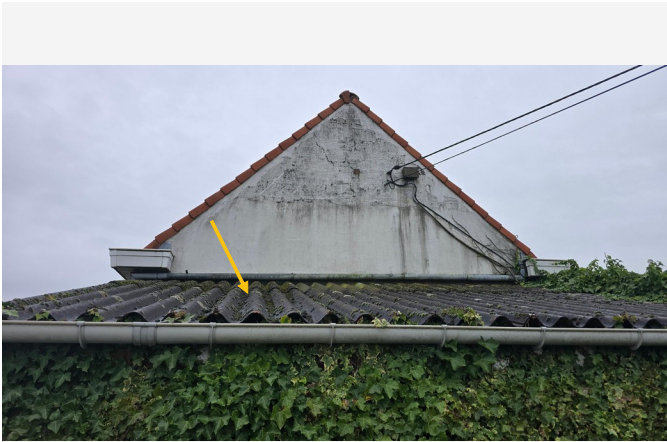
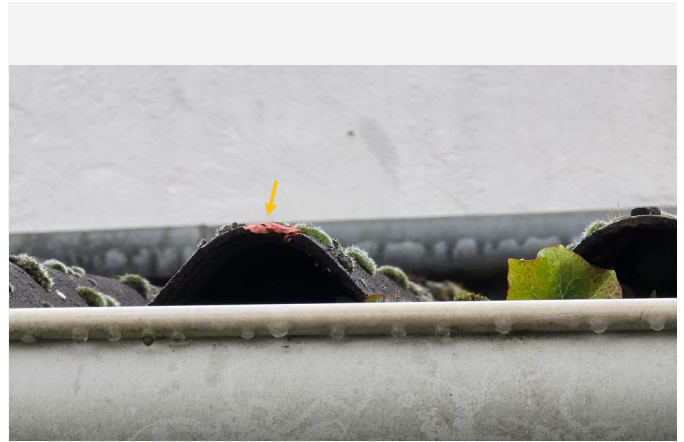
Het asbestmateriaal valt onder de mijlpaal van 2034.

Verwijderen

| Eindbeoordeling materiaalrisico | Verhoogd materiaalrisico en/of verhoogde kans op vezelvrijgave |

| Toestand van het materiaal | Matig beschadigd, matig verweerd |

| # | Type | Referentie | Resultaat |
|---|---|---|---|
| 2.1 | Puntmonster | MM07 | Chrysotiel |

- Verwijder dit asbestmateriaal zo snel mogelijk. Volg de toestand goed op.
- Hemelwater dat afspoelt van asbestcement daken of gevels kan asbestdeeltjes bevatten. Gebruik het enkel voor gesloten circuits (bv. spoelen toiletten). Reinig na het vervangen van het dak of de gevel de dakgoten en regenwaterput of -ton om asbesthoudend sediment of slib te verwijderen

- Eenvoudige handelingen: mag via doe-het-zelf of door werknemer(s) met opleidingsattest eenvoudige handelingen  
De golfplaten mogen via doe-het zelf via eenvoudige handelingen verwijderd worden.  
Met eenvoudige handelingen wordt bijvoorbeeld bedoeld: voorzichtig losschroeven met een schroevendraaier, tang of ander gereedschap zonder de asbesttoepassing te beschadigen.  
Verzamel het asbestmateriaal in een luchtdicht dubbel gelaagde verpakking en breng dit naar het containerpark of erkende inzamelaar voor asbest IHM.
- Gebruik steeds PBM's (persoonlijke beschermingsmiddelen) en bevochtig het materiaal voor verwijdering.

- Beschadig het materiaal niet en gebruik geen machines met hoge snelheid (boor, zaag, slijpmachine, etc.)

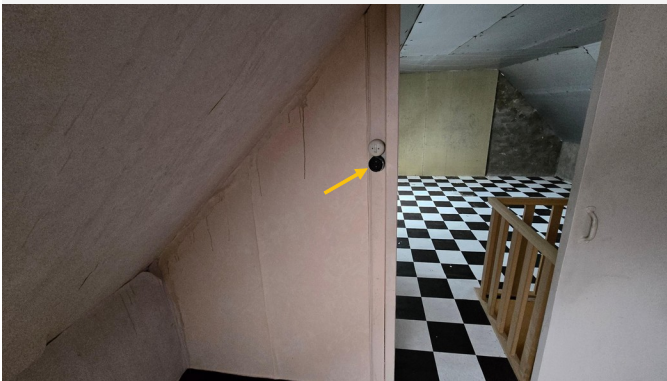
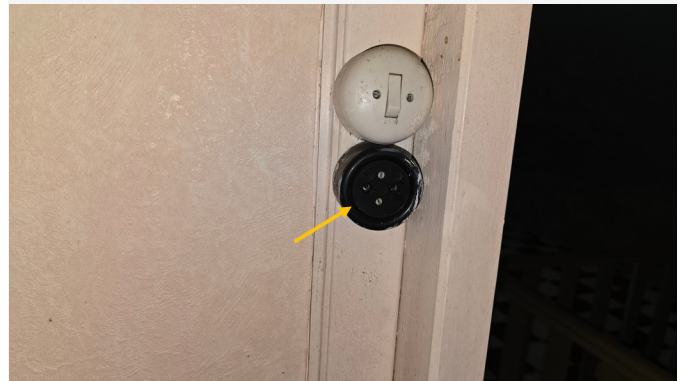
## Fiche 3: Lichtschakelaars en stopcontacten in bakeliet

Asbestmateriaal

Het asbestmateriaal valt onder de mijlpaal van 2040.

Verwijderen

| Eindbeoordeling materiaalrisico | Verhoogd materiaalrisico en/of verhoogde kans op vezelvrijgave |

| Asbestsoort (vezeltype) | Crocidoliet aanwezig |
| Toestand van het materiaal | Licht beschadigd, licht verweerd. Intact calciumsilicaatmateriaal of categorie III 'gebondenheid' |

- Zorg voor een veilig beheer. Vermijd het beschadigen van het asbestmateriaal. Controleer de toestand jaarlijks op wijzigingen.
- Voer bijkomende staalname(s) uit.

- Eenvoudige handelingen: mag via doe-het-zelf of door werknemer(s) met opleidingsattest eenvoudige handelingen  
De lichtschakelaars en stopcontacten in bakeliet mogen via doe-het zelf via eenvoudige handelingen verwijderd worden.

Met eenvoudige handelingen wordt bijvoorbeeld bedoeld: voorzichtig losschroeven met een schroevendraaier, tang of ander gereedschap zonder de asbesttoepassing te beschadigen.

Verzamel het asbestmateriaal in een luchtdicht dubbel gelaagde verpakking en breng dit naar het containerpark of erkende inzamelaar voor asbest IHM.

- Gebruik steeds PBM's (persoonlijke beschermingsmiddelen) en bevochtig het materiaal voor verwijdering.
- Beschadig het materiaal niet en gebruik geen machines met hoge snelheid (boor, zaag, slijpmachine, etc.)

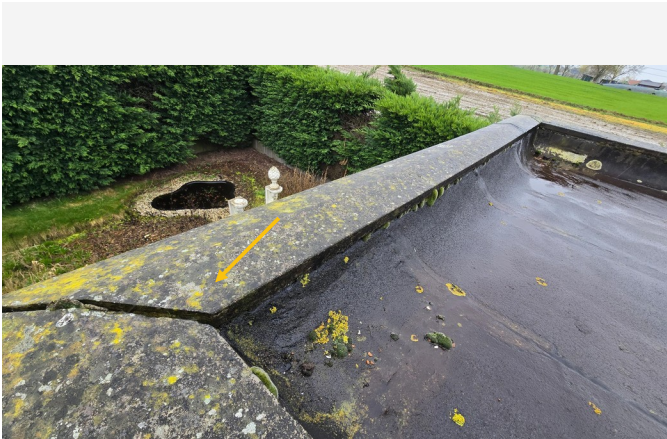
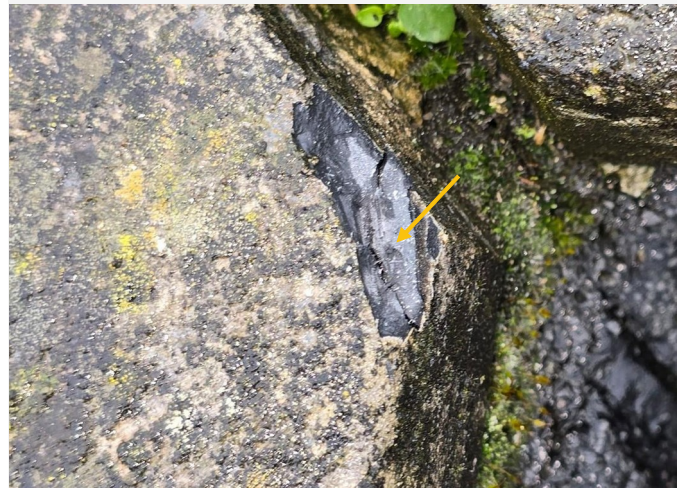
Het asbestmateriaal valt onder de mijlpaal van 2040.

Verwijderen

- Verwijder dit asbestmateriaal zo snel mogelijk. Volg de toestand goed op.

- Eenvoudige handelingen: mag via doe-het-zelf of door werknemer(s) met opleidingsattest eenvoudige handelingen  
De dekstenen mogen via doe-het-zelf via eenvoudige handelingen verwijderd worden.

- Gebruik steeds PBM's (persoonlijke beschermingsmiddelen) en bevochtig het materiaal voor verwijdering.
- Beschadig het materiaal niet en gebruik geen machines met hoge snelheid (boor, zaag, slijpmachine, etc.)

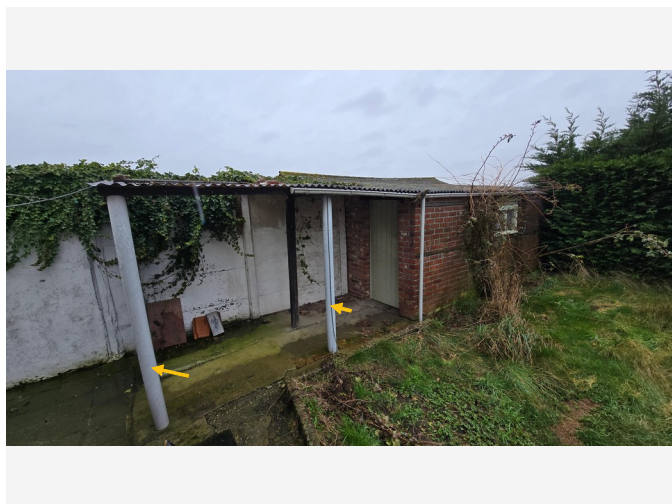
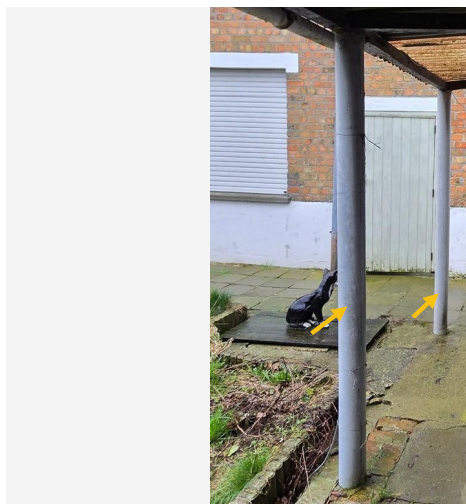
| Basis voor advies | De asbestdeskundige beoordeelt het materiaal als niet-asbestverdacht. |
