Asbestinventarisatetest

Keistraat 65, 9840 De Pinte

Attestnummer : 20240827-000077.000

Niet-asbestveilig

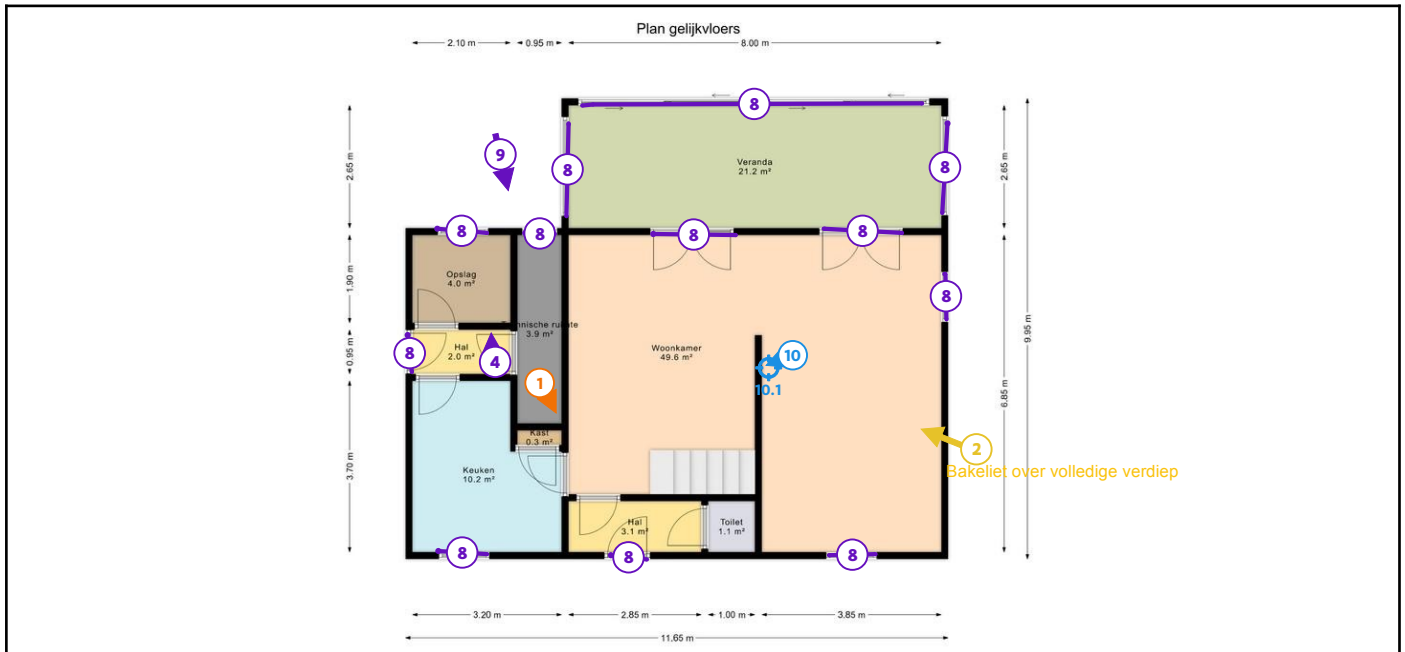
Plan 1.1: plan gelijkvloers

Beschrijving	Type	Actie
1. Leidingisolatie	Asbestmateriaal	Verwijderen
2. Bakeliet - elektriciteit	Asbestmateriaal	Zorgvuldig beheren
4. Verzekeringskast met oude zekeringen	Advies	-
8. Geen verdachte mastiek	Advies	-
9. Regenwaterpomp in de tuin	Advies	-
10. Touw kachel in leefruimte	Geen asbest	-
10.1 Code: MM03	Puntmonster	-

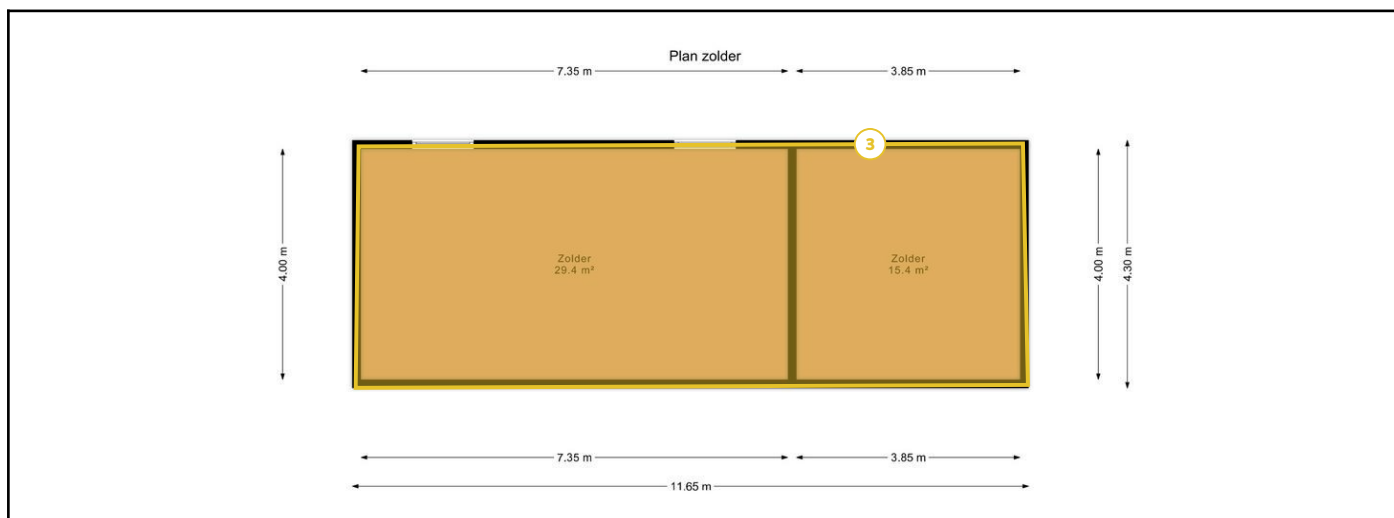
Plan 1.3: Plan zolder

Beschrijving	Type	Actie
3. Onderdak woning - geen staalname - geen stootvaste bescherming	Asbestmateriaal	Zorgvuldig beheren

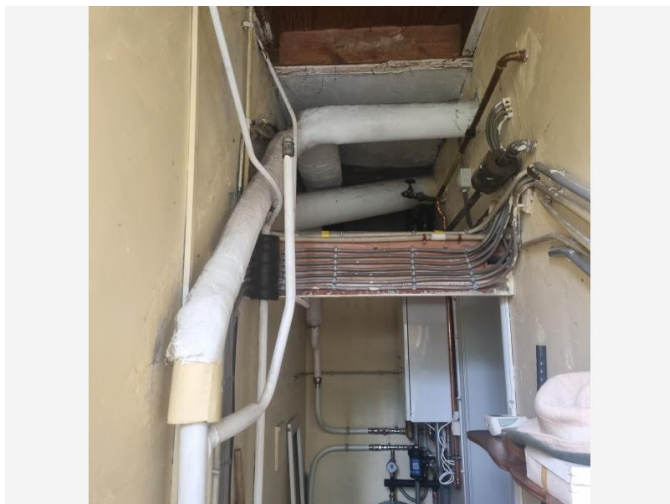
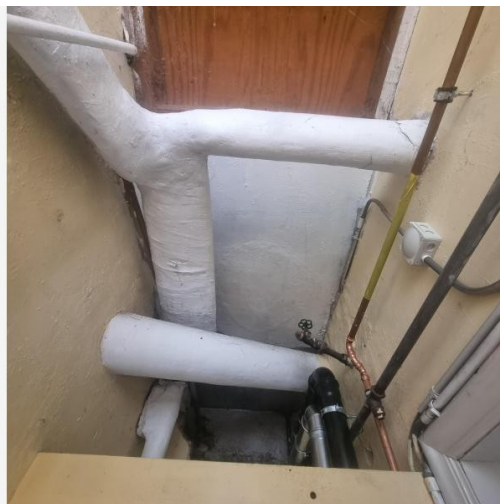
Eindbeoordeling materiaalrisico	Verhoogd materiaalrisico en/of verhoogde kans op vezelvrijgave
---------------------------------	--

Gebondenheid	Categorie 2: niet-hechtgebonden met matrix
Asbestsoort (vezeltype)	Crocidoliet aanwezig
Asbestconcentratie	Laag (< 50%)
Afschermingsgraad van het gehele materiaal	Geheel of deels (ook) vrij aan de binnenlucht
Toestand van het materiaal	Licht beschadigd, licht verweerd. Intact calciumsilicaatmateriaal of categorie III 'gebondenheid'

Beschrijving	Leidingisolatie
Omgeving	Binnen
Primaire drager	HVAC infrastructuur en uitrusting
Asbestmateriaal	In-situ afwerkingslagen - Thermische isolatie
Bindmiddel van asbestmateriaal	Gips - kalk
Gebondenheid op basis van bindmiddel	Niet-hechtgebonden
Hoeveelheid (lengte - omtrek - dikte - aantal)	<ul style="list-style-type: none">• 5,60 m - 20,00 cm - 2,00 cm - 1 stuk
Totaal volume	0,022 m ³
Eenvoudig bereikbaar	Ja
Bevestigingswijze	<ul style="list-style-type: none">• Verlijmd, ingegoten, versmeerd
Identificatiemethode	Vaststelling zonder monstername Motivatie: Op vraag van de eigenaar-opdrachtgever werd geen monstername uitgevoerd
Destructieve handeling voor identificatie	Nee

Het asbestmateriaal valt onder de mijlpaal van 2034.

Verwijderen

- Verwijder dit asbestmateriaal zo snel mogelijk. Volg de toestand goed op.

- Couveusezak (erkend asbestverwijderaar)
De couveusezak methode is een beperkt toegestane techniek.

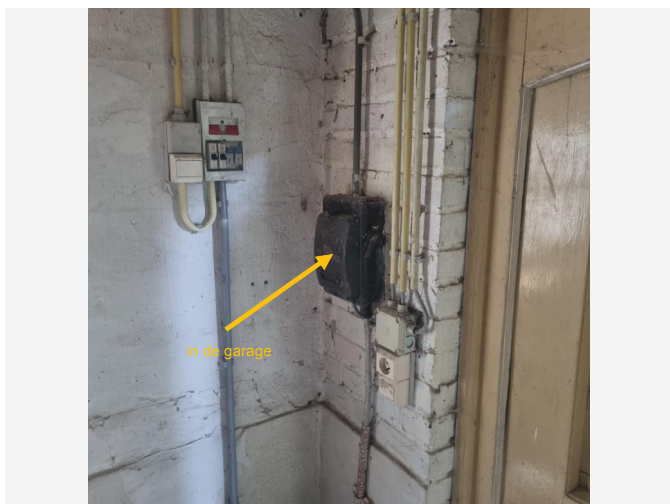
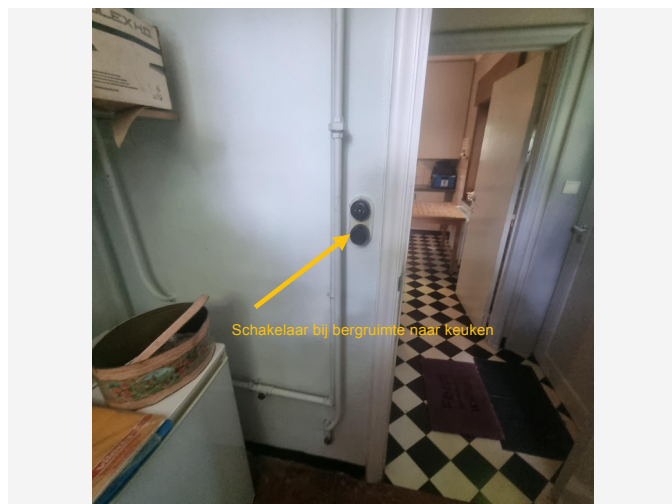
Eindbeoordeling materiaalrisico	Laag materiaalrisico en/of verlaagde kans op vezelvrijgave
---------------------------------	--

Gebondenheid	Categorie 1: hechtgebonden in oorsprong
Asbestsoort (vezeltype)	Crocidoliet aanwezig
Asbestconcentratie	Laag (< 50%)
Afschermingsgraad van het gehele materiaal	Geheel of deels (ook) vrij aan de binnenlucht
Toestand van het materiaal	Onbeschadigd, niet verweerd

Beschrijving	Bakeliet - elektriciteit
Omgeving	Binnen
Primaire drager	Binnenwand
Asbestmateriaal	Plaat, paneel, tablet - Type Bakeliet
Bindmiddel van asbestmateriaal	Kunststof of -hars
Gebondenheid op basis van bindmiddel	Hecht
Hoeveelheid (oppervlakte - dikte - aantal)	• 2,30 m ² - 0,30 cm - 1 stuk
Totaal volume	0,007 m ³
Eenvoudig bereikbaar	Ja
Bevestigingswijze	• Verlijmd, ingegoten, versmeerd
Identificatiemethode	Vaststelling zonder monsternamen
Destructieve handeling voor identificatie	Nee
Opmerking	De hoeveelheid is een indicatie. Elektriciteitsmeter en stopcontacten bestaan uit bakeliet

Het asbestmateriaal valt onder de mijlpaal van 2040.

Zorgvuldig beheren

- Zorg voor een veilig beheer. Vermijd het beschadigen van het asbestmateriaal. Controleer de toestand jaarlijks op wijzigingen.

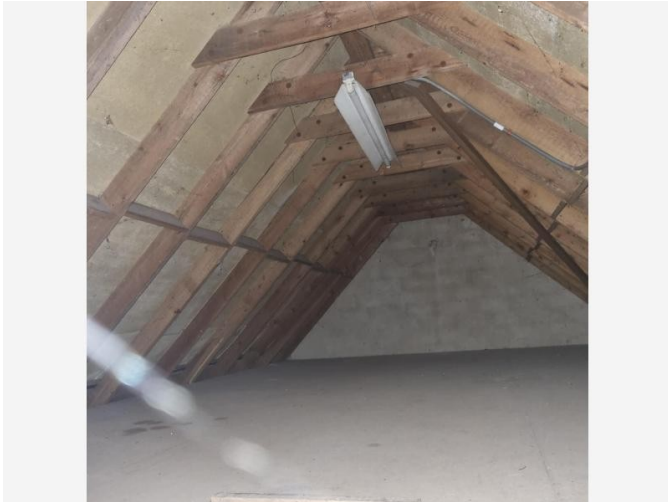
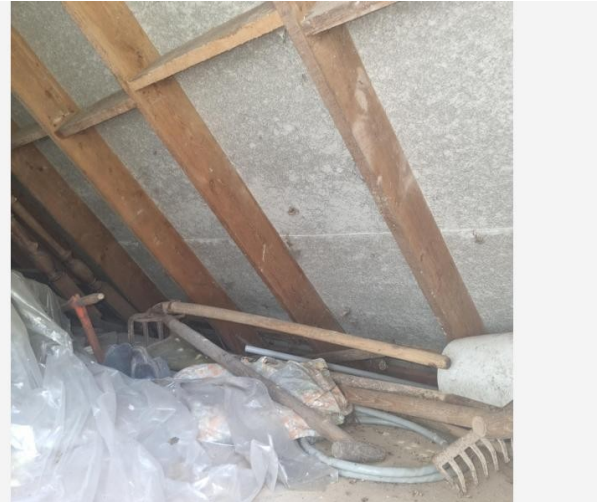
Fiche 3: Onderdak woning - geen staalname - geen stootvaste bescherming

Eindbeoordeling materiaalrisico	Laag materiaalrisico en/of verlaagde kans op vezelvrijgave
---------------------------------	--

Gebondenheid	Categorie 1: hechtgebonden in oorsprong
Asbestsoort (vezeltype)	Crocidoliet aanwezig
Asbestconcentratie	Laag (< 50%)
Afschermingsgraad van het gehele materiaal	Geheel of deels (ook) vrij aan de binnenlucht
Toestand van het materiaal	Onbeschadigd, niet verweerd

Beschrijving	Onderdak woning - geen staalname - geen stootvaste bescherming
Omgeving	Grenst aan binnen- en buitenlucht
Primaire drager	Schuin dak
Asbestmateriaal	Plaat, paneel, tablet - Type Menuiserie
Bindmiddel van asbestmateriaal	Cement
Gebondenheid op basis van bindmiddel	Hecht
Hoeveelheid (oppervlakte - dikte - aantal)	<ul style="list-style-type: none">• 35,00 m² - 0,30 cm - 1 stuk• 110,00 m² - 0,30 cm - 1 stuk
Totaal volume	0,435 m ³
Eenvoudig bereikbaar	Nee <ul style="list-style-type: none">• Het asbestmateriaal is bedekt (uitgezonderd laag verf, coating, behang, kunststof, textiel) en het wegnemen van het bedekkende materiaal kan niet zonder het bedekkende materiaal te beschadigen.
Bevestigingswijze	<ul style="list-style-type: none">• Genageld, geniet
Identificatiemethode	Vaststelling zonder monsternamen
Destructieve handeling voor identificatie	Nee

Het asbestmateriaal valt onder de mijlpaal van 2040.

Zorgvuldig beheren

- Zorg voor een veilig beheer en verwijder dit asbestmateriaal wanneer het bij werken eenvoudig bereikbaar wordt. Controleer de toestand jaarlijks op wijzigingen.

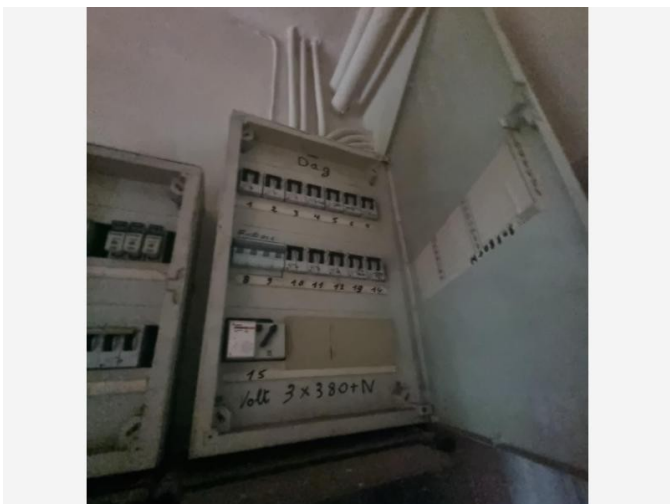
De asbestverdachte toepassingen in oude zekeringen zijn kartonplaatjes of textiel. Wees aandachtig bij het verwijderen van de elektriciteitskast.

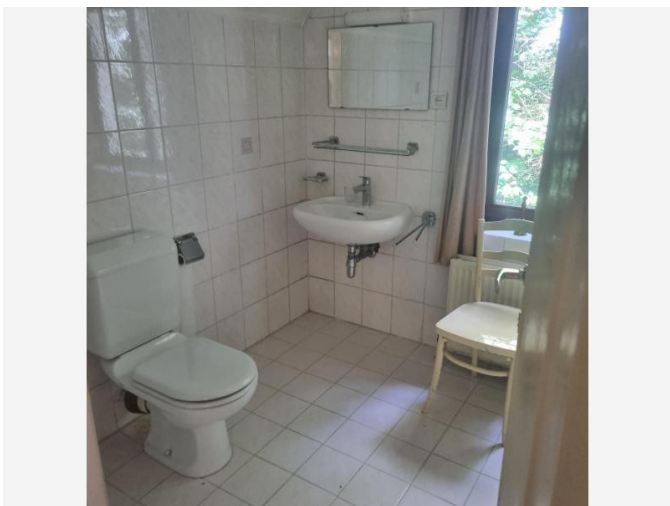
De tegels konden niet verder onderzocht worden naar verlijming van de tegel. Dit behoort tot destructief onderzoek en dit is niet noodzakelijk voor dit attest. Bij het verwijderen van de tegels moet er aandacht worden gegeven dat er mogelijk asbestverdacht lijm werd gebruikt voor de bevestiging.

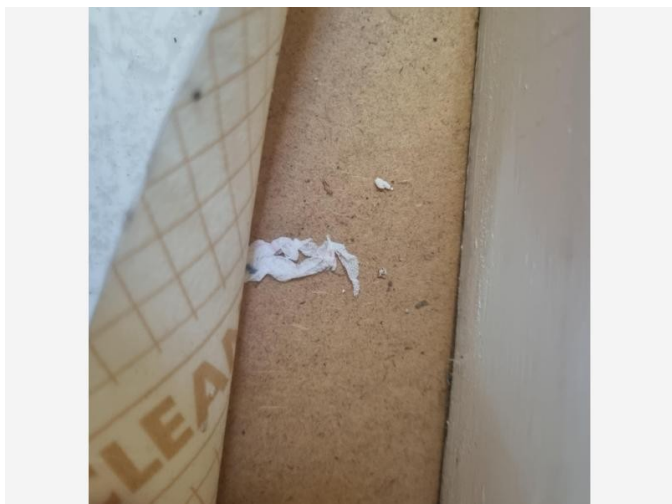
Het vloerzeil op het eerste verdiep is niet asbestverdacht.

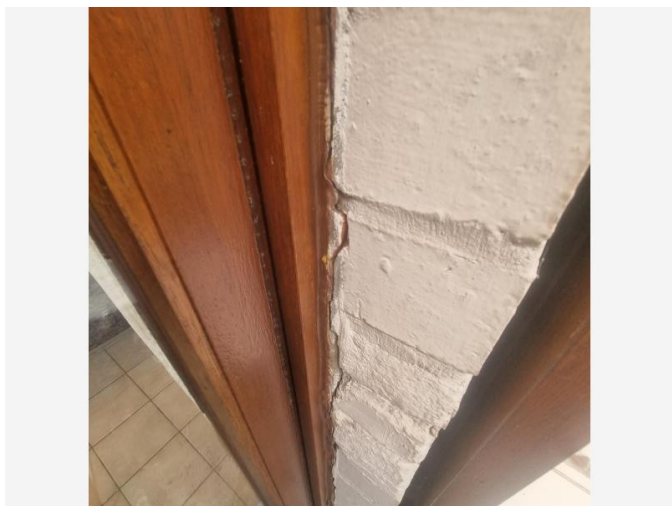
Geen verdachte mastiek aanwezig bij de woning.

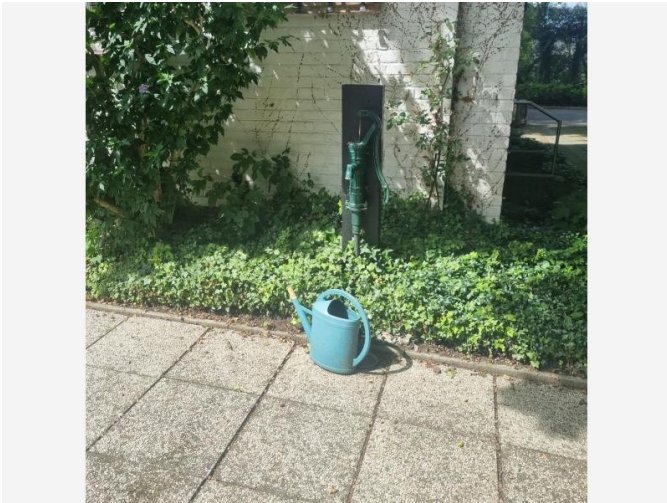
Tijdens het plaatsbezoek kon de waterpomp niet verder worden geïnspecteerd op dichtingen. Deze zal in de waterpomp aanwezig zijn. Wees aandachtig bij het verwijderen van de waterpomp dat er mogelijk asbestverdachte dichting aanwezig is. Destructief onderzoek voor dit attest is niet noodzakelijk.

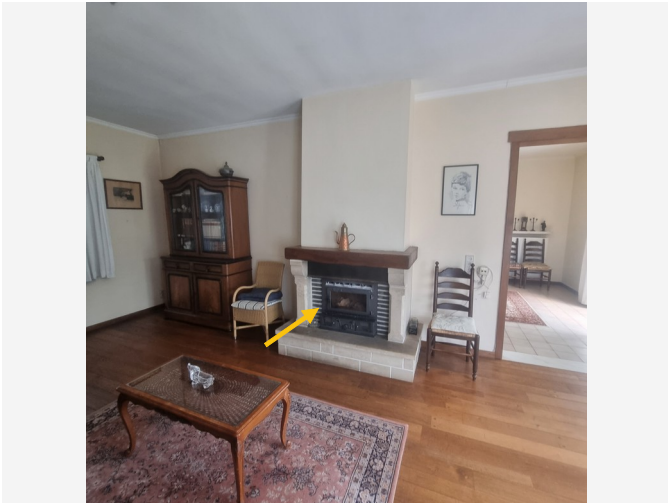
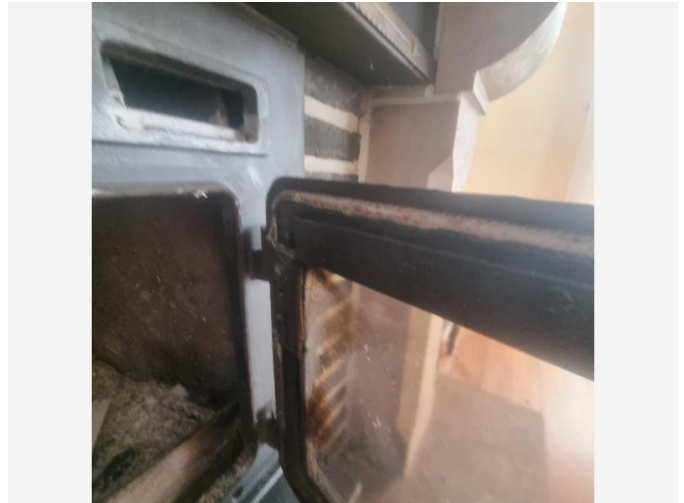
Geen asbest

#	Type	Referentie	Resultaat
10.1	Puntmonster	MM03	Geen asbest

Beschrijving	Touw kachel in leefruimte
Omgeving	Binnen
Primaire drager	Ruimteverwarming
Bindmiddel van materiaal	Weinig of geen bindmiddel (textiel, bevloeking, ...)
Gebondenheid op basis van bindmiddel	Niet-hechtgebonden
Hoeveelheid (lengte - omtrek - aantal)	• 1,20 m - 0,30 cm - 1 stuk
Totale oppervlakte	0,004 m ²
Identificatiemethode	Vaststelling met monstername
Destructieve handeling voor identificatie	Nee

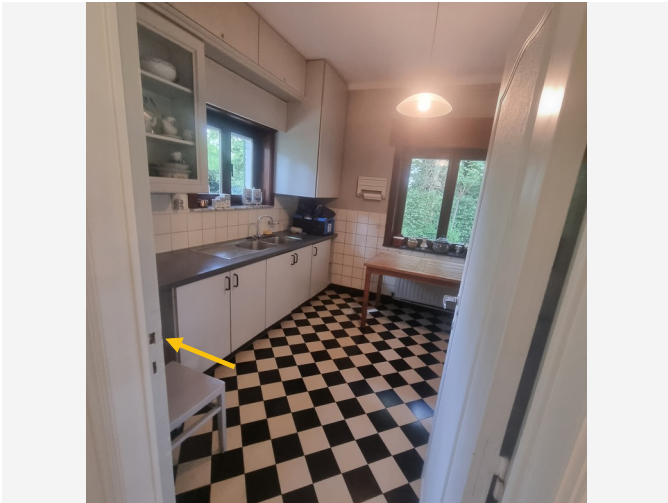
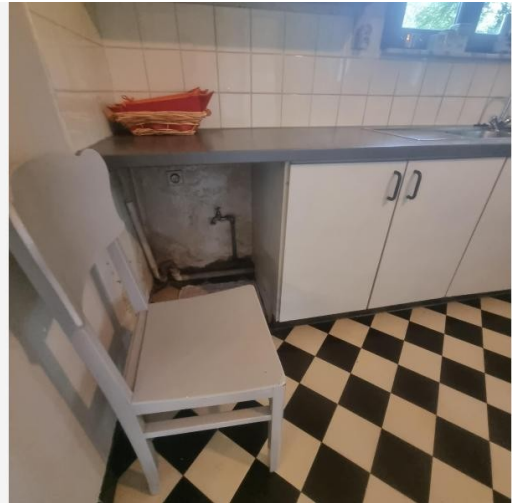
Geen asbest

#	Type	Referentie	Resultaat
11.1	Mengmonster	MM01	Geen asbest

Beschrijving	Pleisterwerk Muur
Omgeving	Binnen
Primaire drager	Binnenwand
Bindmiddel van materiaal	Gips - kalk
Gebondenheid op basis van bindmiddel	Niet-hechtgebonden
Hoeveelheid (oppervlakte - dikte - aantal)	• 351,00 m ² - 0,50 cm - 1 stuk
Totaal volume	1,755 m ³
Identificatiemethode	Vaststelling met monstername
Destructieve handeling voor identificatie	Nee
Opmerking	Hal: pleisterwerk aanwezig - staalname inkomhal bij de radiator verblijfsruimte: pleisterwerk aanwezig - staalname bij de kachel aan de zijde van de keuken natte ruimte: badkamer volledige betegeling, keuken pleisterwerk - staalname bij de voorgevel muur Stooklokaal: cementage bij de muren - geen staalname

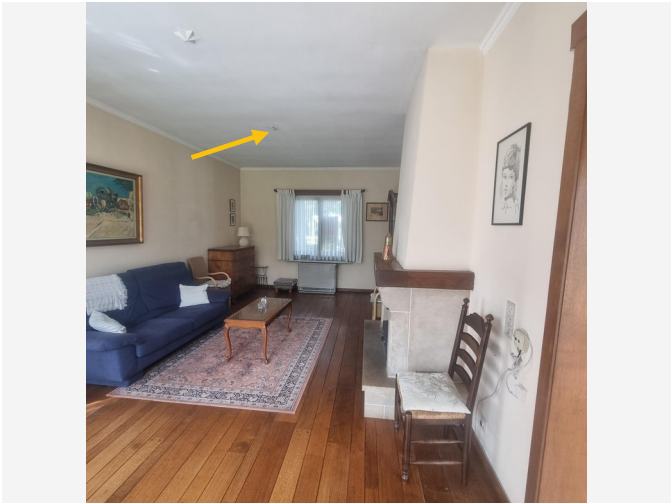
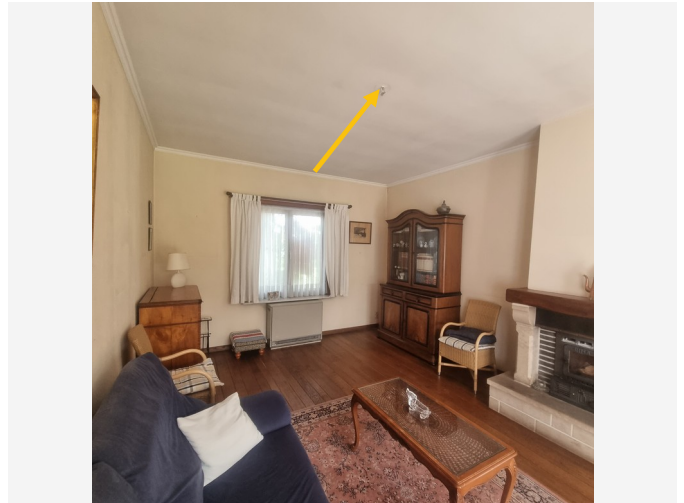
Fiche 12: Pleisterwerk Plafond

Geen asbest

#	Type	Referentie	Resultaat
12.1	Mengmonster	MM02	Geen asbest

Beschrijving	Pleisterwerk Plafond
Omgeving	Binnen
Primaire drager	Plafond
Bindmiddel van materiaal	Gips - kalk
Gebondenheid op basis van bindmiddel	Niet-hechtgebonden
Hoeveelheid (oppervlakte - dikte - aantal)	• 234,00 m ² - 0,30 cm - 1 stuk
Totaal volume	0,702 m ³
Identificatiemethode	Vaststelling met monstername
Destructieve handeling voor identificatie	Nee
Opmerking	Hal: pleisterwerk aanwezig - staalname bij lichtpunt eerste verdiep verblijfsruimte: pleisterwerk aanwezig - staalname bij lichtpunt in de leefruimte natte ruimte: pleisterwerk aanwezig - staalname bij lichtpunt in de keuken Stooklokaal: pleisterwerk aanwezig - staalname uitgevoerd
