Asbestinventarisatetest

Cyrille Van de Veegaetestraat 34, 9052 Gent

Attestnummer : 20240814-000353.000

Uitgegeven op : 14.08.2024

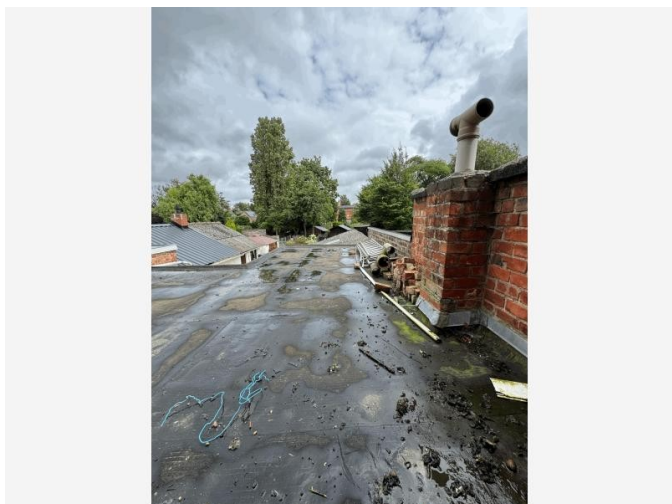
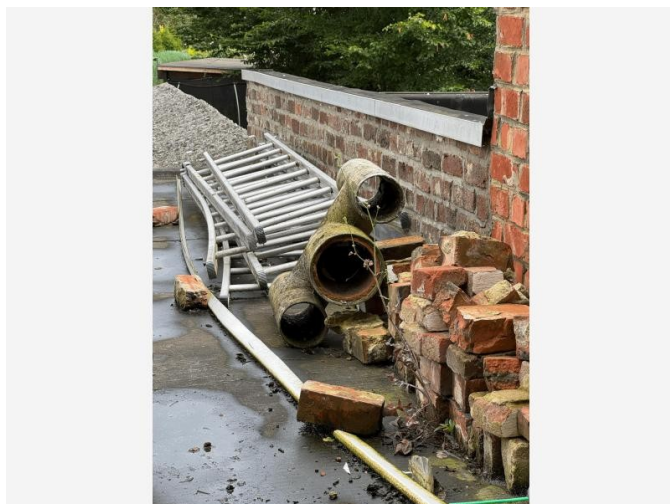
Het asbestmateriaal valt onder de mijlpaal van 2040.

Dringend verwijderen

Beschrijving	Woning - schouwhoud - plat dak
Type afvalstof	Betreft stock-voorraad of gedemonteerde asbestmaterialen
Aanwezige resten	Geen resten aanwezig
Omgeving	Buiten
Primaire drager	Plat dak
Asbestmaterialen	<ul style="list-style-type: none">• Schouwhoed, ventilatiekap (anti-windval)
Bindmiddel van asbestmateriaal	Cement
Gebondenheid op basis van bindmiddel	Hecht
Hoeveelheid (gewicht - aantal)	<ul style="list-style-type: none">• 5,00 kg - 1 stuk
Totaal gewicht	5,00 kg
Eenvoudig bereikbaar	Ja
Identificatiemethode	Vaststelling zonder monsternamen

- Verwijder het asbestafval.

- Eenvoudige handelingen: mag via doe-het-zelf of door werknemer(s) met opleidingsattest eenvoudige handelingen
Dubbel verpakt wegvoeren. Indien de toepassing niet kan verwijderd worden zonder te breken, te beschadigen of scheuren mag dit enkel door een erkende asbestverwijderaar verwijderd worden. Roep de hulp in van een erkende verwijderaar.

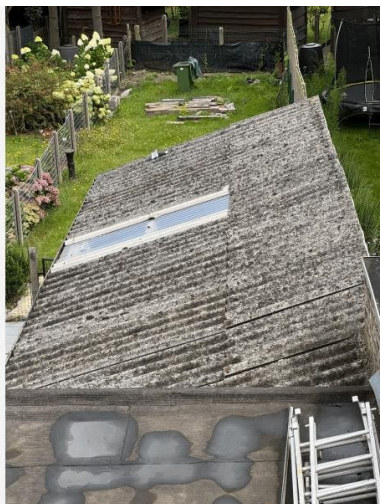
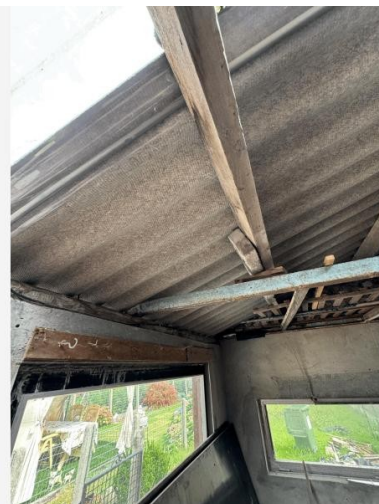
Het asbestmateriaal valt onder de mijlpaal van 2034.

Verwijderen

Eindbeoordeling materiaalisico	Laag materiaalisico en/of verlaagde kans op vezelvrijgave
--------------------------------	---

Gebondenheid	Categorie 1: hechtgebonden in oorsprong
Asbestsoort (vezeltype)	Crocidoliet aanwezig
Asbestconcentratie	Laag (< 50%)
Afschermingsgraad van het gehele materiaal	Geheel of deels (ook) vrij aan de binnenlucht
Toestand van het materiaal	Onbeschadigd, niet verweerd

Beschrijving	Woning - golfplaten - dak
Omgeving	Grenst aan binnen- en buitenlucht
Primaire drager	Schuin dak
Asbestmateriaal	Dak- en gevelbekleding - Golfplaat
Bindmiddel van asbestmateriaal	Cement
Gebondenheid op basis van bindmiddel	Hecht
Hoeveelheid (oppervlakte - aantal)	<ul style="list-style-type: none">• 15,00 m² - 1 stuk
Totale oppervlakte	15,00 m ²
Eenvoudig bereikbaar	Ja
Bevestigingswijze	<ul style="list-style-type: none">• Geklemd• Geschroefd
Identificatiemethode	Vaststelling zonder monsternamen
Destructieve handeling voor identificatie	Nee

- Verwijder dit asbestmateriaal zo snel mogelijk. Volg de toestand goed op.
- Hemelwater dat afspoelt van asbestcement daken of gevels kan asbestdeeltjes bevatten. Gebruik het enkel voor gesloten circuits (bv. spoelen toiletten). Reinig na het vervangen van het dak of de gevel de dakgoten en regenwaterput of -ton om asbesthoudend sediment of slib te verwijderen

- Eenvoudige handelingen: mag via doe-het-zelf of door werknemer(s) met opleidingsattest eenvoudige handelingen
Indien de toepassing niet kan verwijderd worden zonder te breken, te beschadigen of scheuren, mag dit enkel door een erkende asbestverwijderaar verwijderd worden. Roep dan de hulp in van een erkende verwijderaar.

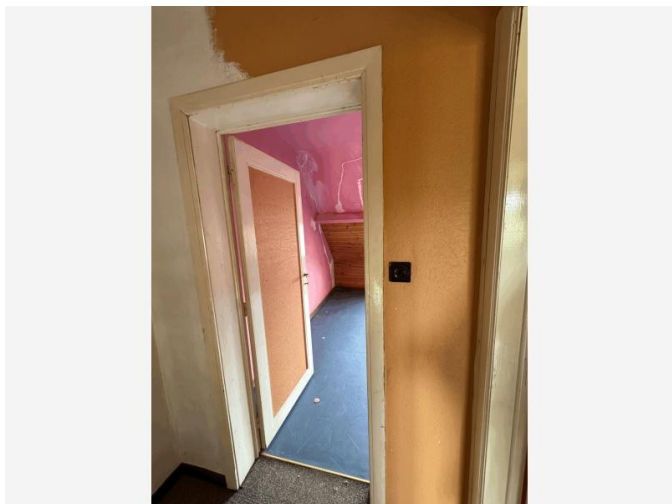
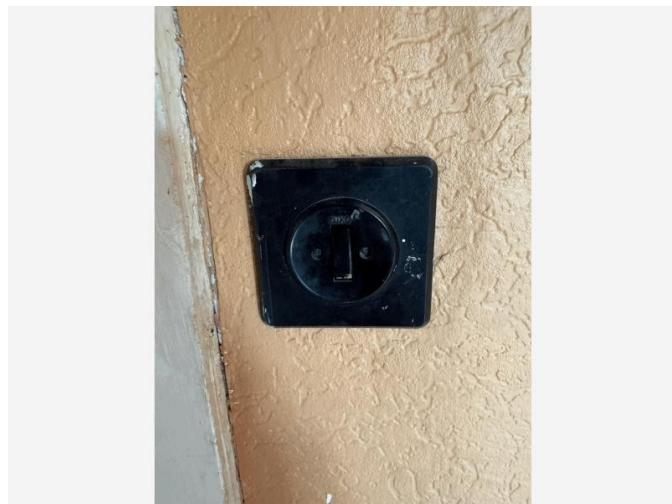
Het asbestmateriaal valt onder de mijlpaal van 2040.

Zorgvuldig beheren

Eindbeoordeling materiaalrisico	Laag materiaalrisico en/of verlaagde kans op vezelvrijgave
---------------------------------	--

Gebondenheid	Categorie 1: hechtgebonden in oorsprong
Asbestsoort (vezeltype)	Crocidoliet aanwezig
Asbestconcentratie	Laag (< 50%)
Afschermingsgraad van het gehele materiaal	Geheel of deels (ook) vrij aan de binnenlucht
Toestand van het materiaal	Onbeschadigd, niet verweerd

Beschrijving	Woning - bakeliet - schakelaars
Omgeving	Binnen
Primaire drager	Wand buitenschil
Asbestmateriaal	Plaat, paneel, tablet - Type Bakeliet
Bindmiddel van asbestmateriaal	Kunststof of -hars
Gebondenheid op basis van bindmiddel	Hecht
Hoeveelheid (oppervlakte - dikte - aantal)	• 0,20 m ² - 0,20 cm - 1 stuk
Totaal volume	< 0,001 m ³
Eenvoudig bereikbaar	Ja
Bevestigingswijze	• Geschroefd
Identificatiemethode	Vaststelling zonder monstername
Destructieve handeling voor identificatie	Nee
Opmerking	Bakeliet schakelaars aanwezig in de woning, deze zijn asbestverdacht.

- Zorg voor een veilig beheer. Vermijd het beschadigen van het asbestmateriaal. Controleer de toestand jaarlijks op wijzigingen.

- Eenvoudige handelingen: mag via doe-het-zelf of door werknemer(s) met opleidingsattest eenvoudige handelingen
Dit is enkel mogelijk mits het nemen van de juiste voorzorgsmaatregelen tijdens de verwijdering (elektriciteit afsluiten!). Verwijder de bakeliettoepassingen voorzichtig met handgereedschap. Hiervoor dient mogelijks een deeltje van de muur handmatig uitgebroken te worden. De asbesthoudende toepassing mag in geen geval met machinaal gereedschap verwijderd worden om het risico op vrijgave van asbestdeeltjes zo veel als mogelijk in te perken. Dit materiaal moet dubbel verpakt afgevoerd worden.

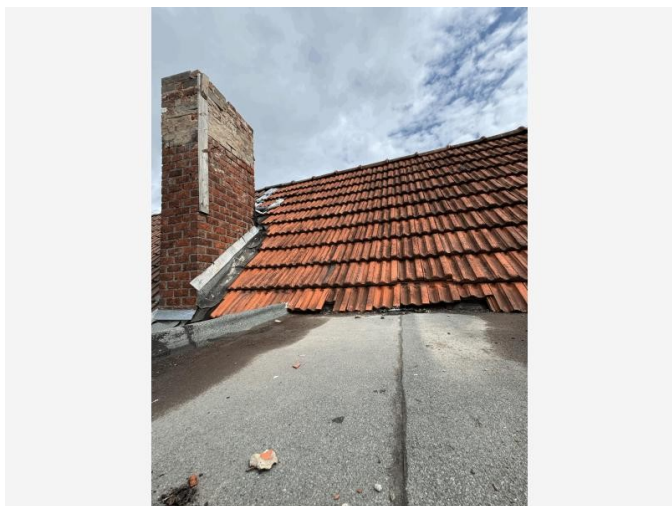
Vrije foto

De dakpannen zijn niet-asbestverdacht, over het onderdak kan geen uitspraak gemaakt worden.

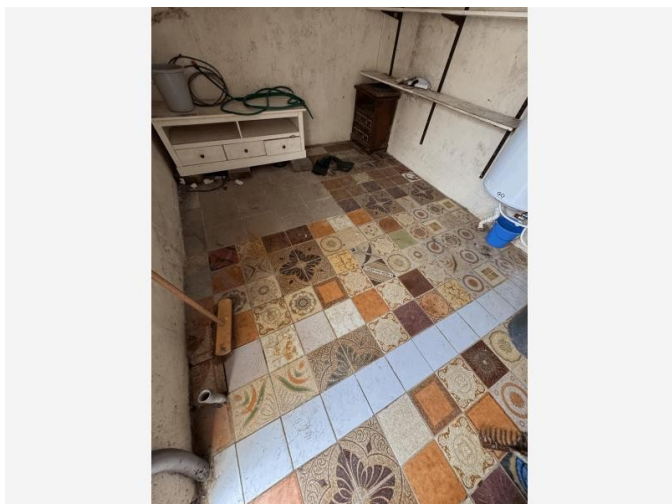
Vrije foto

Er kan geen uitspraak worden gedaan over de onderliggende tegellijm, deze kan in sommige gevallen asbest bevatten.

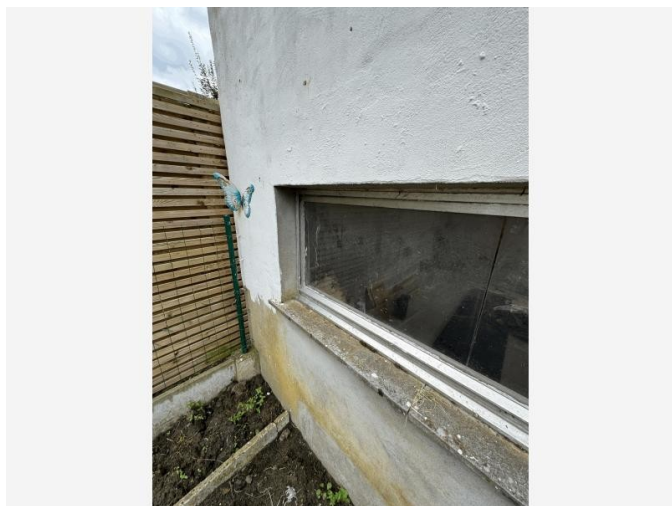
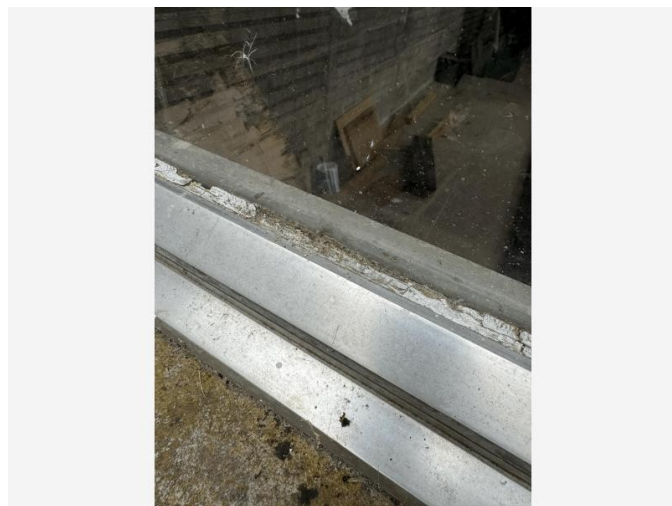
Geen asbest

#	Type	Referentie	Resultaat
6.1	Mengmonster	MM03	Geen asbest

Beschrijving	Woning - kit - ramen
Omgeving	Grenst aan binnen- en buitenlucht
Primaire drager	Wandopening verticaal (raam, deur, ...)
Bindmiddel van materiaal	Kitten, mastiek, pasta
Gebondenheid op basis van bindmiddel	Hecht
Hoeveelheid (gewicht - aantal)	<ul style="list-style-type: none">• 2,00 kg - 1 stuk
Totaal gewicht	2,00 kg
Identificatiemethode	Vaststelling met monstername
Destructieve handeling voor identificatie	Nee

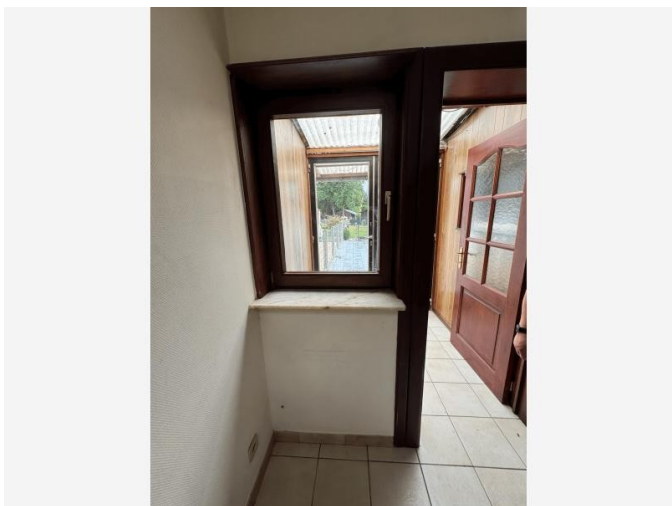
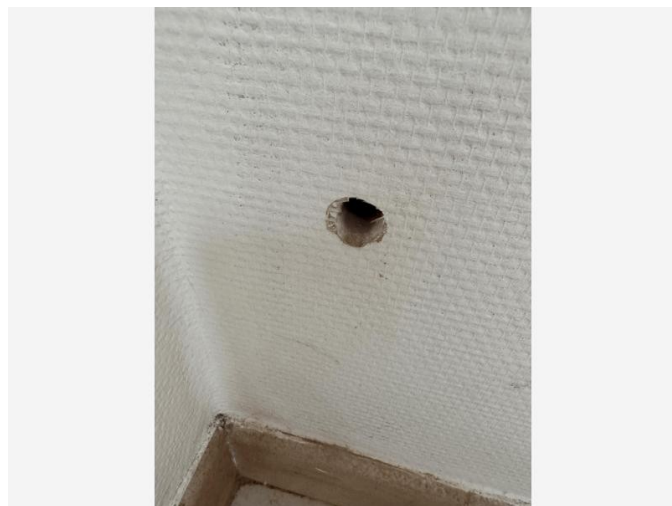
Geen asbest

#	Type	Referentie	Resultaat
7.1	Mengmonster	MM01	Geen asbest

Beschrijving	Woning - pleisterwerk - muur
Omgeving	Binnen
Primaire drager	Wand buitenschil
Bindmiddel van materiaal	Gips - kalk
Gebondenheid op basis van bindmiddel	Niet-hechtgebonden
Hoeveelheid (oppervlakte - dikte - aantal)	• 150,00 m ² - 3,00 cm - 1 stuk
Totaal volume	4,50 m ³
Identificatiemethode	Vaststelling met monsternamen
Destructieve handeling voor identificatie	Nee

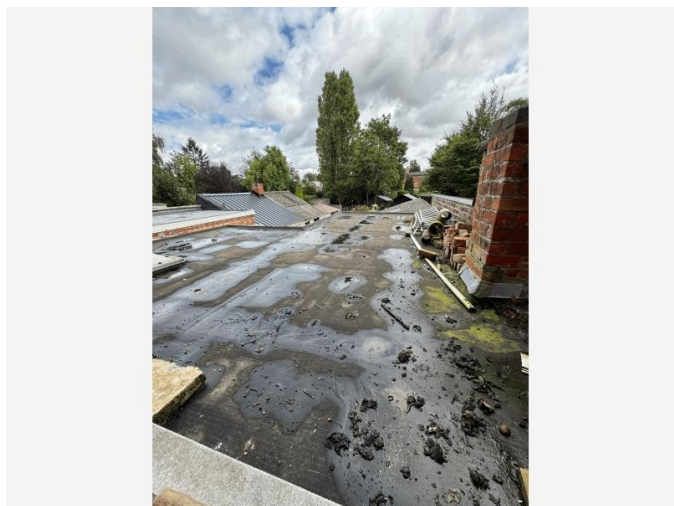
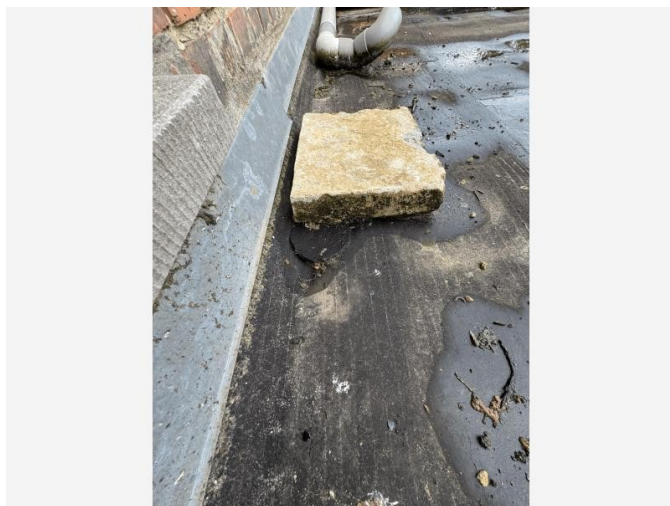
Geen asbest

#	Type	Referentie	Resultaat
8.1	Puntmonster	MM04	Geen asbest

Beschrijving	Woning - roofing - plat dak
Omgeving	Buiten
Primaire drager	Plat dak
Bindmiddel van materiaal	Bitumen (roofing, teer, asfalt)
Gebondenheid op basis van bindmiddel	Hecht
Hoeveelheid (oppervlakte - aantal)	<ul style="list-style-type: none">• 29,82 m² - 1 stuk
Totale oppervlakte	29,82 m ²
Identificatiemethode	Vaststelling met monsternamen
Destructieve handeling voor identificatie	Nee

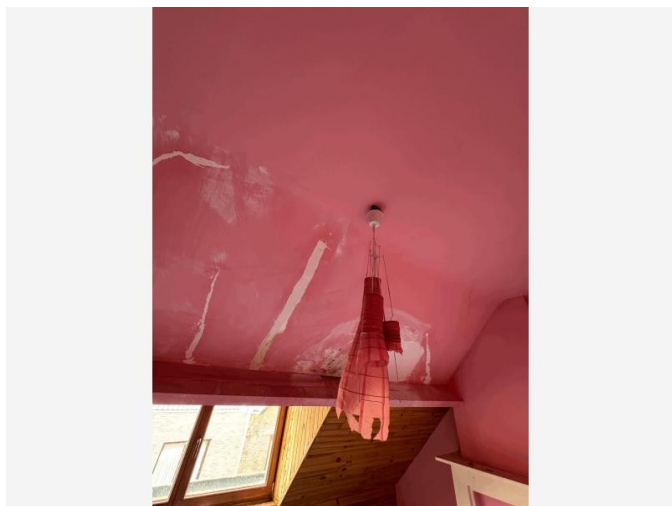
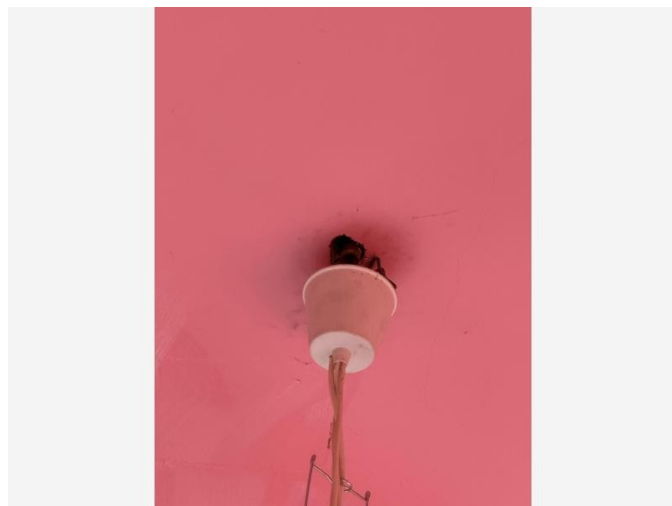
Geen asbest

#	Type	Referentie	Resultaat
9.1	Mengmonster	MM02	Geen asbest

Beschrijving	Woning - pleisterwerk - plafond
Omgeving	Binnen
Primaire drager	Plafond
Bindmiddel van materiaal	Gips - kalk
Gebondenheid op basis van bindmiddel	Niet-hechtgebonden
Hoeveelheid (oppervlakte - dikte - aantal)	• 150,00 m ² - 3,00 cm - 1 stuk
Totaal volume	4,50 m ³
Identificatiemethode	Vaststelling met monstername
Destructieve handeling voor identificatie	Nee
