# Asbestinventarisatetest

Pilaarstraat 17, 9820 Merelbeke

Attestnummer : 20240712-000057.000

Uitgegeven op : 12.07.2024

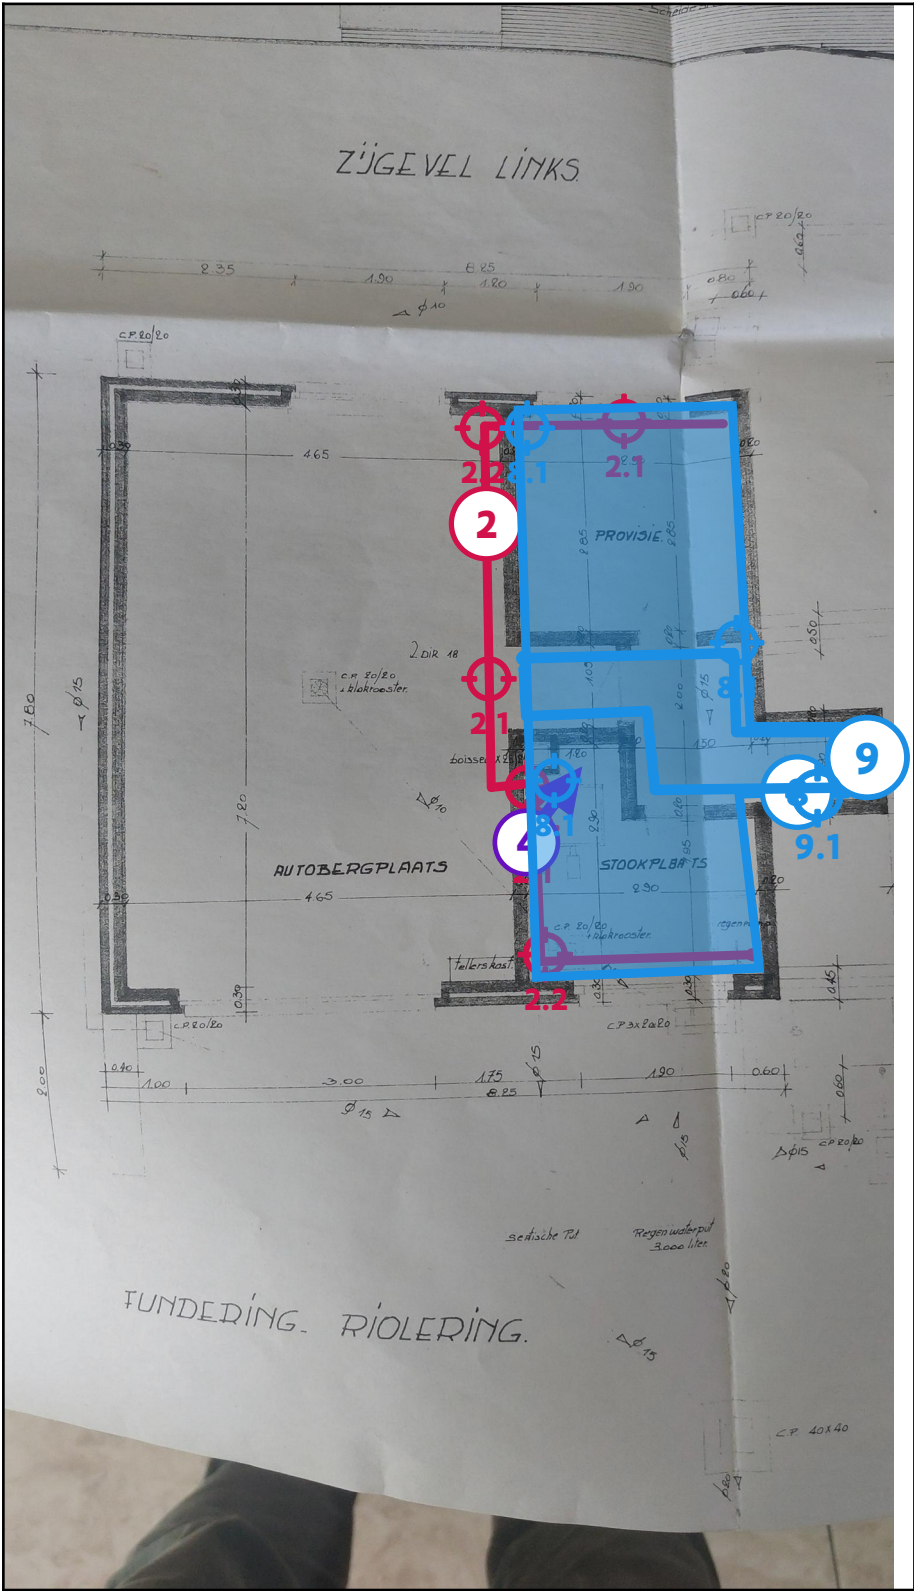
Plan 1.1: 20240619\_133311

| 2. Leidingisolatie gelijkvloers - woning | Asbestmateriaal | Dringend verwijderen |

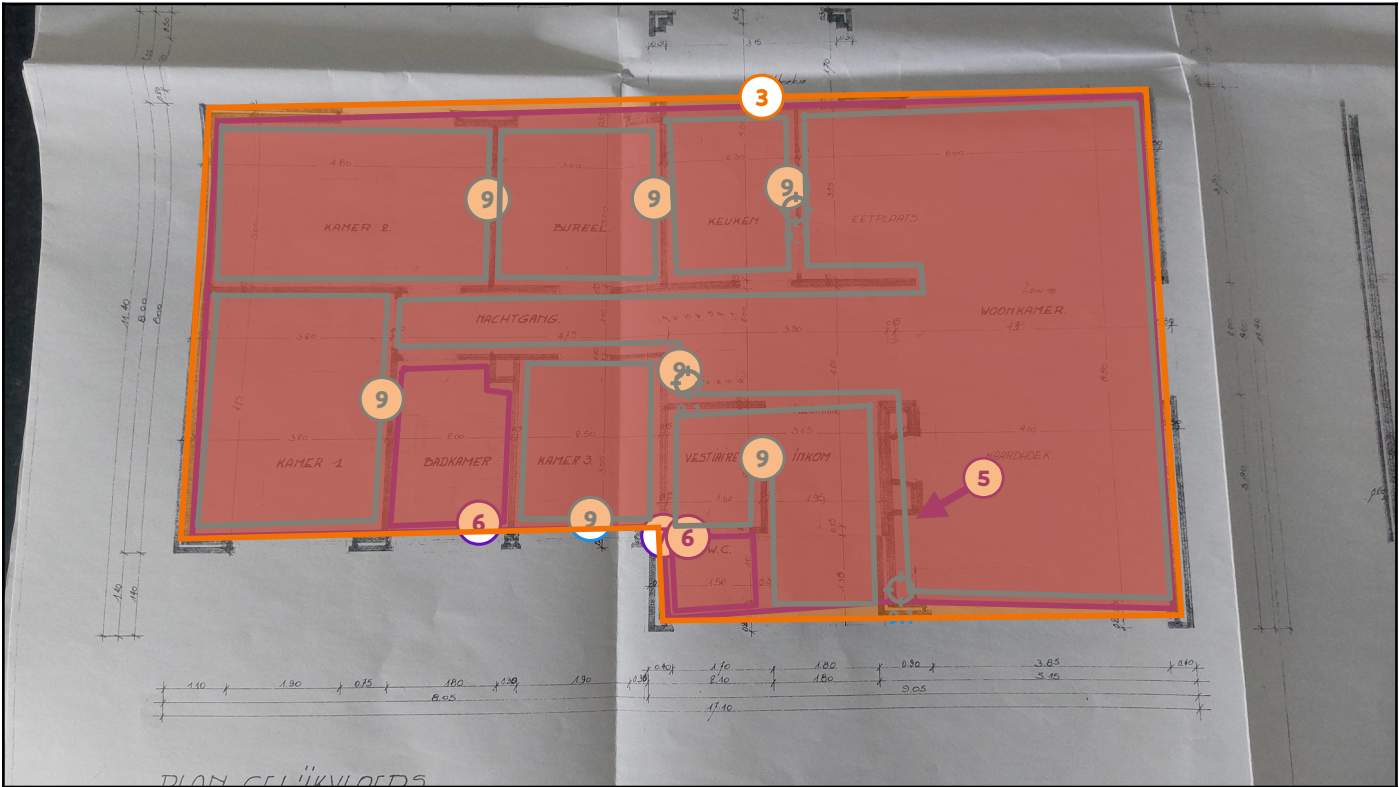
# Plan 1.2: Plan verdiep +1

| Beschrijving | Type | Actie |
|---|---|---|
| 3. Dakbedekking leien - Woning | Asbestmateriaal | Verwijderen |

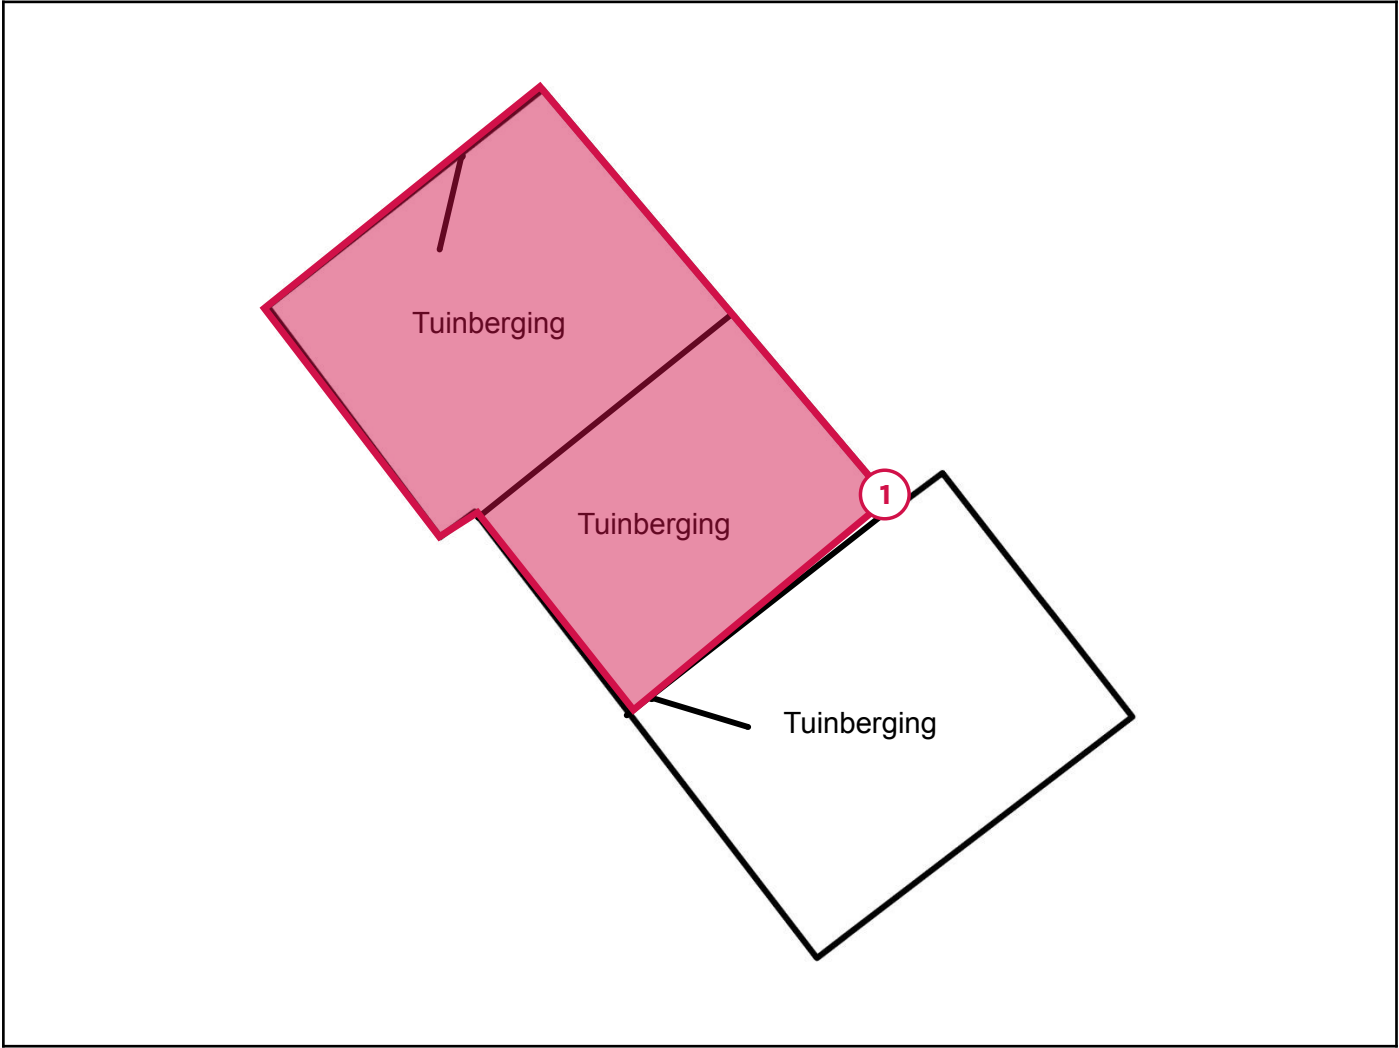
## Plan 2.1: Bijgebouw plan

| Beschrijving | Type | Actie |
|---|---|---|
| 1. Dakbedekking golfplaten - Bijgebouw | Asbestmateriaal | Dringend verwijderen |

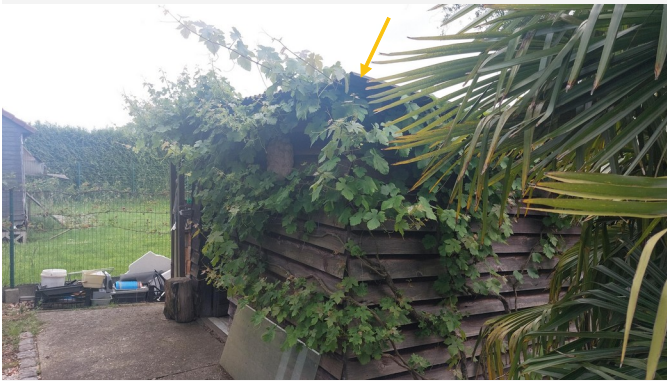
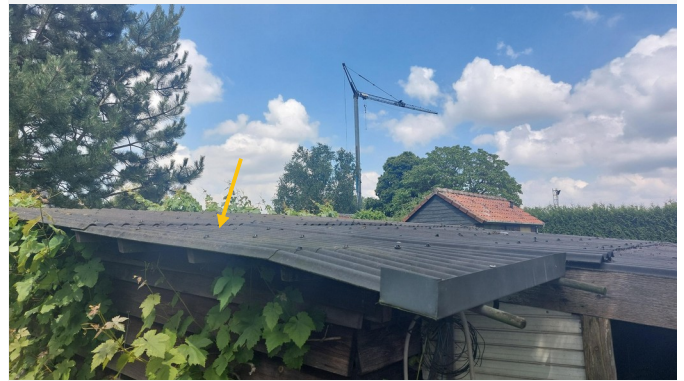
Zone 2: Bijgebouw

Het is aangewezen dat bij de verwijdering van de asbesthoudende golfplaten ook de dakgoten worden gereinigd.

| Eindbeoordeling materiaalrisico | Hoog materiaalrisico en/of hoge kans op vezelvrijgave |

| Asbestsoort (vezeltype) | Crocidoliet aanwezig |
| Toestand van het materiaal | Matig beschadigd, matig verweerd |

| Opmerking | Het betreft de golfplaten van het bijgebouw achteraan het terrein, welke asbesthoudend zijn. |

Het asbestmateriaal valt onder de mijlpaal van 2034.

**Dringend verwijderen**

- Zorg voor een veilig beheer. Vermijd het beschadigen van het asbestmateriaal. Controleer de toestand jaarlijks op wijzigingen.
- Hemelwater dat afspoelt van asbestcement daken of gevels kan asbestdeeltjes bevatten. Gebruik het enkel voor gesloten circuits (bv. spoelen toiletten). Reinig na het vervangen van het dak of de gevel de dakgoten en regenwaterput of -ton om asbesthoudend sediment of slib te verwijderen

- Eenvoudige handelingen: mag via doe-het-zelf of door werknemer(s) met opleidingsattest eenvoudige handelingen  
Indien de asbesthoudende golfplaten gedemonteerd kunnen worden zonder deze te beschadigen/breken mag dit uitgevoerd worden via de techniek van eenvoudige handelingen.

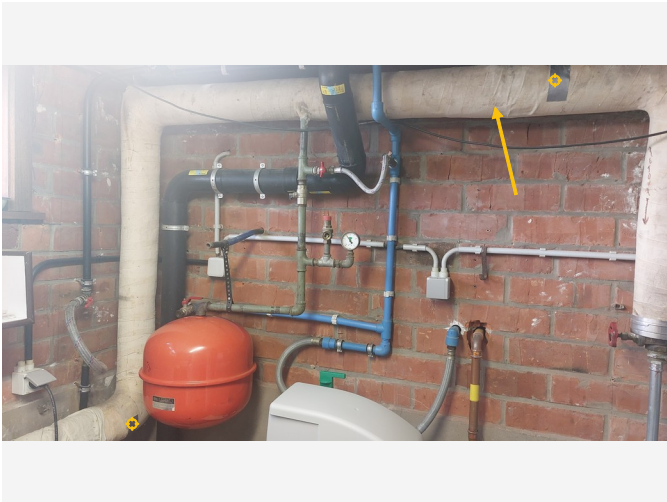
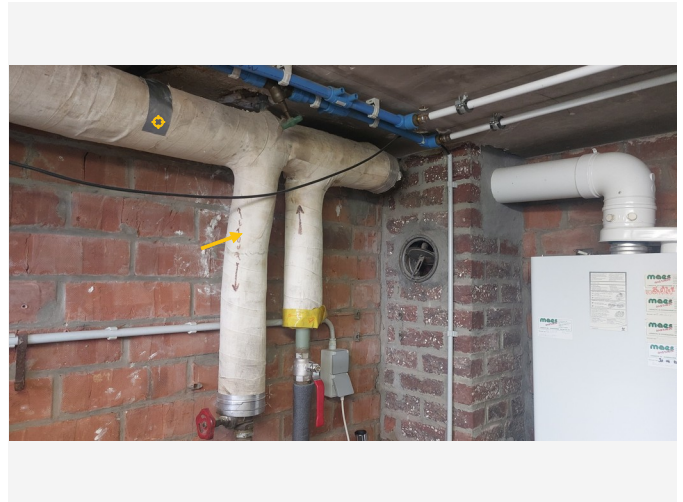
Bij het stoten tegen de leidingen kunnen er asbesthoudende vezels vrij komen.

| Eindbeoordeling materiaalrisico | Hoog materiaalrisico en/of hoge kans op vezelvrijgave |

| Asbestsoort (vezeltype) | Alleen chrysotiel |
| Toestand van het materiaal | Matig beschadigd, matig verweerd |

| Opmerking | Het betreft de leidingisolatie die loopt vanuit de stookplaats naar de autobergplaats en verder loopt naar de provisiekamer. |

Het asbestmateriaal valt onder de mijlpaal van 2034.

**Dringend verwijderen**

- Zorg voor een veilig beheer. Vermijd het beschadigen van het asbestmateriaal. Controleer de toestand jaarlijks op wijzigingen.

- Hermetische zone (erkend asbestverwijderaar)  
De leidingisolatie dient verwijderd te worden door een erkend asbestverwijderaar.

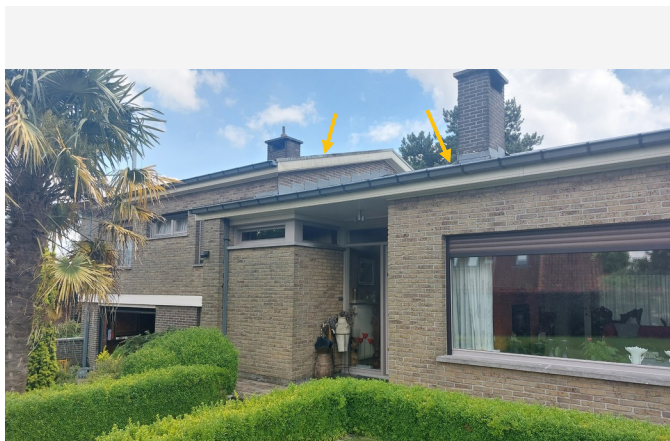
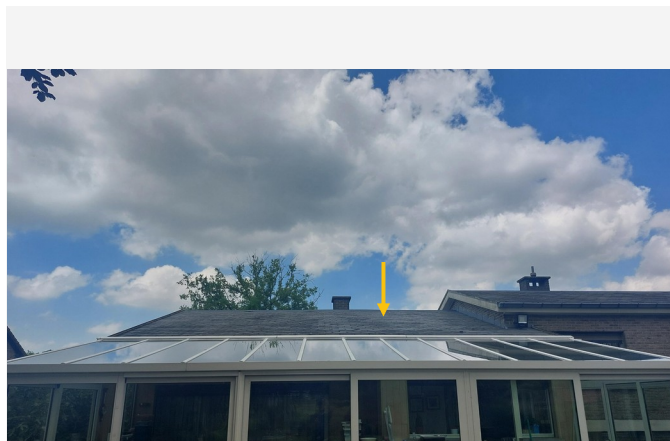
Bij verwijdering van de asbesthoudende leien worden de dakgoten best mee gereinigd.

| Eindbeoordeling materiaalrisico | Verhoogd materiaalrisico en/of verhoogde kans op vezelvrijgave |

| Asbestsoort (vezeltype) | Crocidoliet aanwezig |
| Toestand van het materiaal | Matig beschadigd, matig verweerd |

Het asbestmateriaal valt onder de mijlpaal van 2034.

Verwijderen

- Zorg voor een veilig beheer. Vermijd het beschadigen van het asbestmateriaal. Controleer de toestand jaarlijks op wijzigingen.
- Hemelwater dat afspoelt van asbestcement daken of gevels kan asbestdeeltjes bevatten. Gebruik het enkel voor gesloten circuits (bv. spoelen toiletten). Reinig na het vervangen van het dak of de gevel de dakgoten en regenwaterput of -ton om asbesthoudend sediment of slib te verwijderen

- Eenvoudige handelingen: mag via doe-het-zelf of door werknemer(s) met opleidingsattest eenvoudige handelingen  
Indien de asbesthoudende leien kunnen verwijderd worden zonder deze te beschadigen/breken mag dit via de techniek van éénvoudige handelingen.

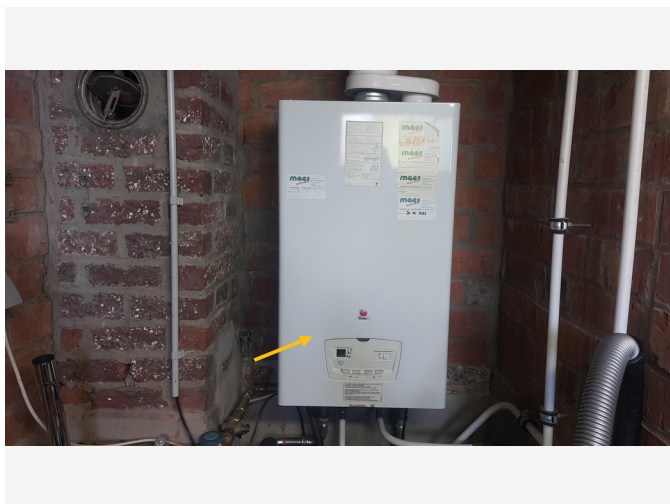
De branderinstallatie van het merk Bulex Thermomax is van het bouwjaar 2012 en bevat geen asbesthoudende materialen zoals dichtingen of andere verdachte elementen.

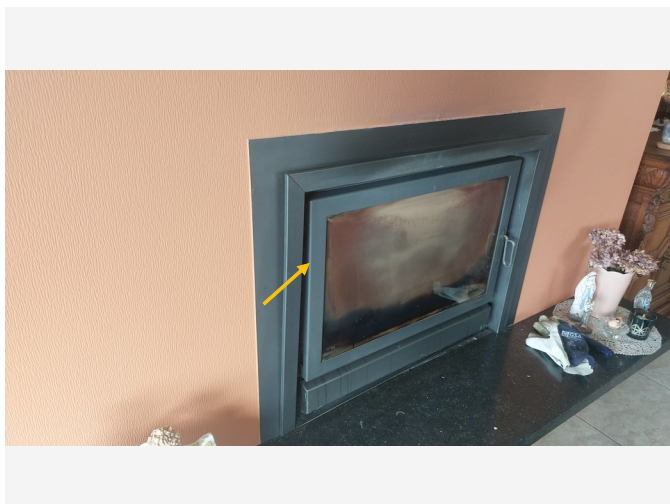
In de woonkamer is een houtkachel aanwezig, deze bevat geen dichtingskoord.

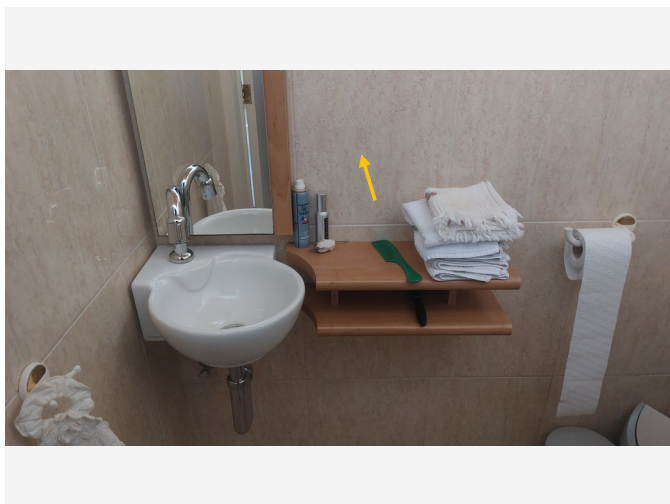
Er werd tijdens het onderzoek vastgesteld dat er faiencetegels aanwezig waren. Er werd echter geen beschadiging van de tegels vastgesteld, waardoor de tegellijm niet-waarneembaar was. Voorafgaand aan eventuele (afbraak)werken dient bijkomende destructief onderzoek te gebeuren naar de tegellijm, en dient deze bemonsterd te worden.

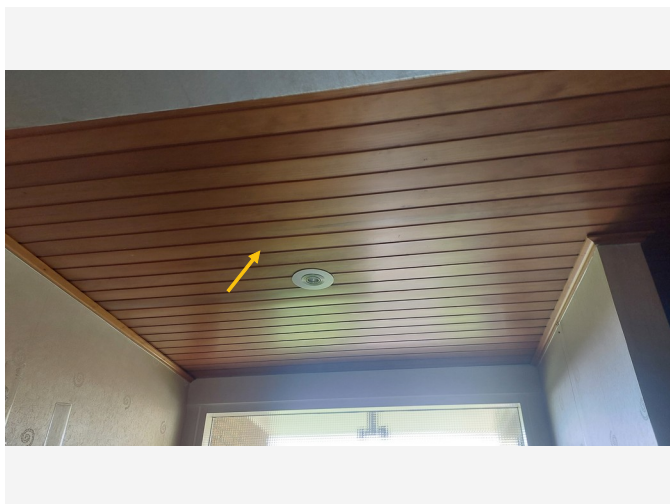
In de woning zijn de plafonds van de meeste ruimtes afgewerkt met een verlaagde plafond. Mogelijks kunnen er nog oude pleisterwerklagen boven deze verlaagde plafonds aanwezig zijn. Dit kan enkel onderzocht worden via een destructief onderzoek.

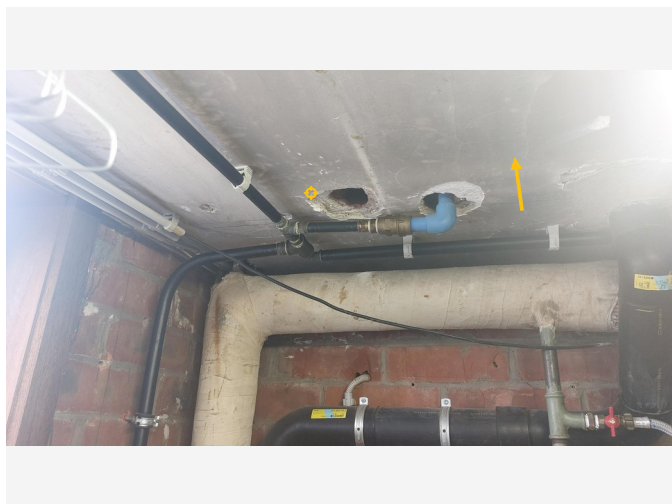
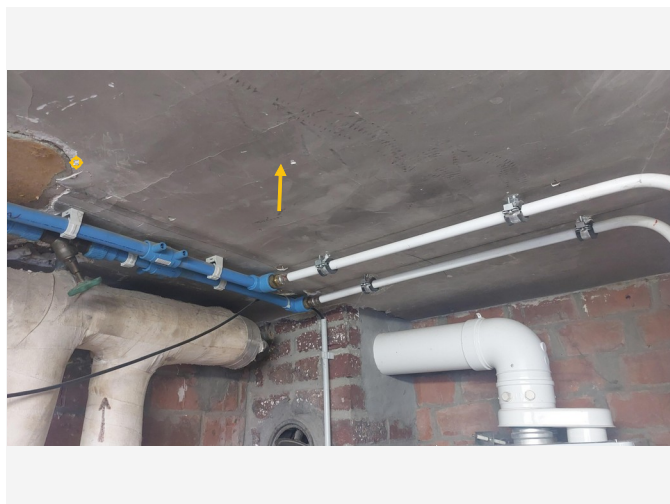
Geen asbest

| # | Type | Referentie | Resultaat |
|---|---|---|---|
| 8.1 | Mengmonster | MM 3 | Geen asbest |

| Opmerking | Het betreft pleisterwerk aan het plafond van de stookplaats, hal en provisiekamer, deze is niet asbesthoudend. |

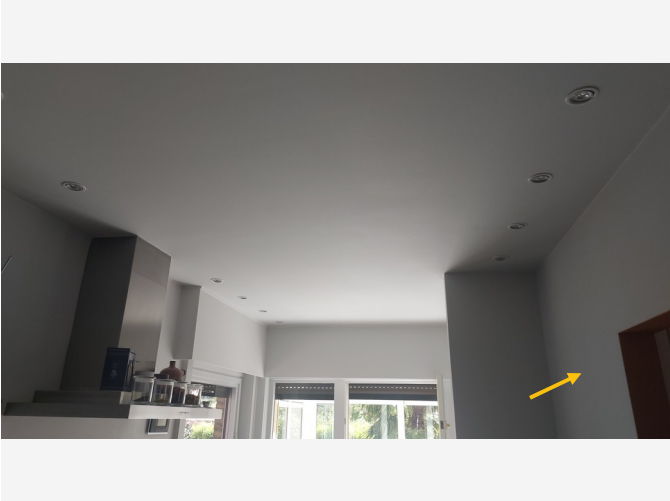
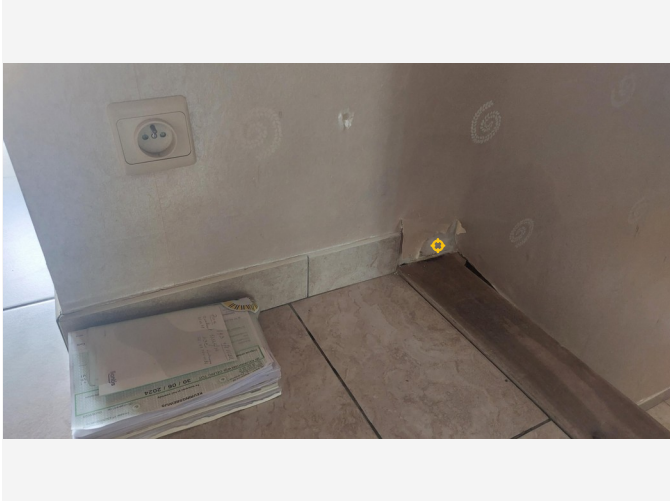
Geen asbest

| # | Type | Referentie | Resultaat |
|---|---|---|---|
| 9.1 | Mengmonster | MM 4 | Geen asbest |
