Asbestinventarisatetest

Hallesesteenweg 129, 1640 Sint-Genesius-Rode

Attestnummer : 20230516-000153.000

Uitgegeven op : 16.05.2023

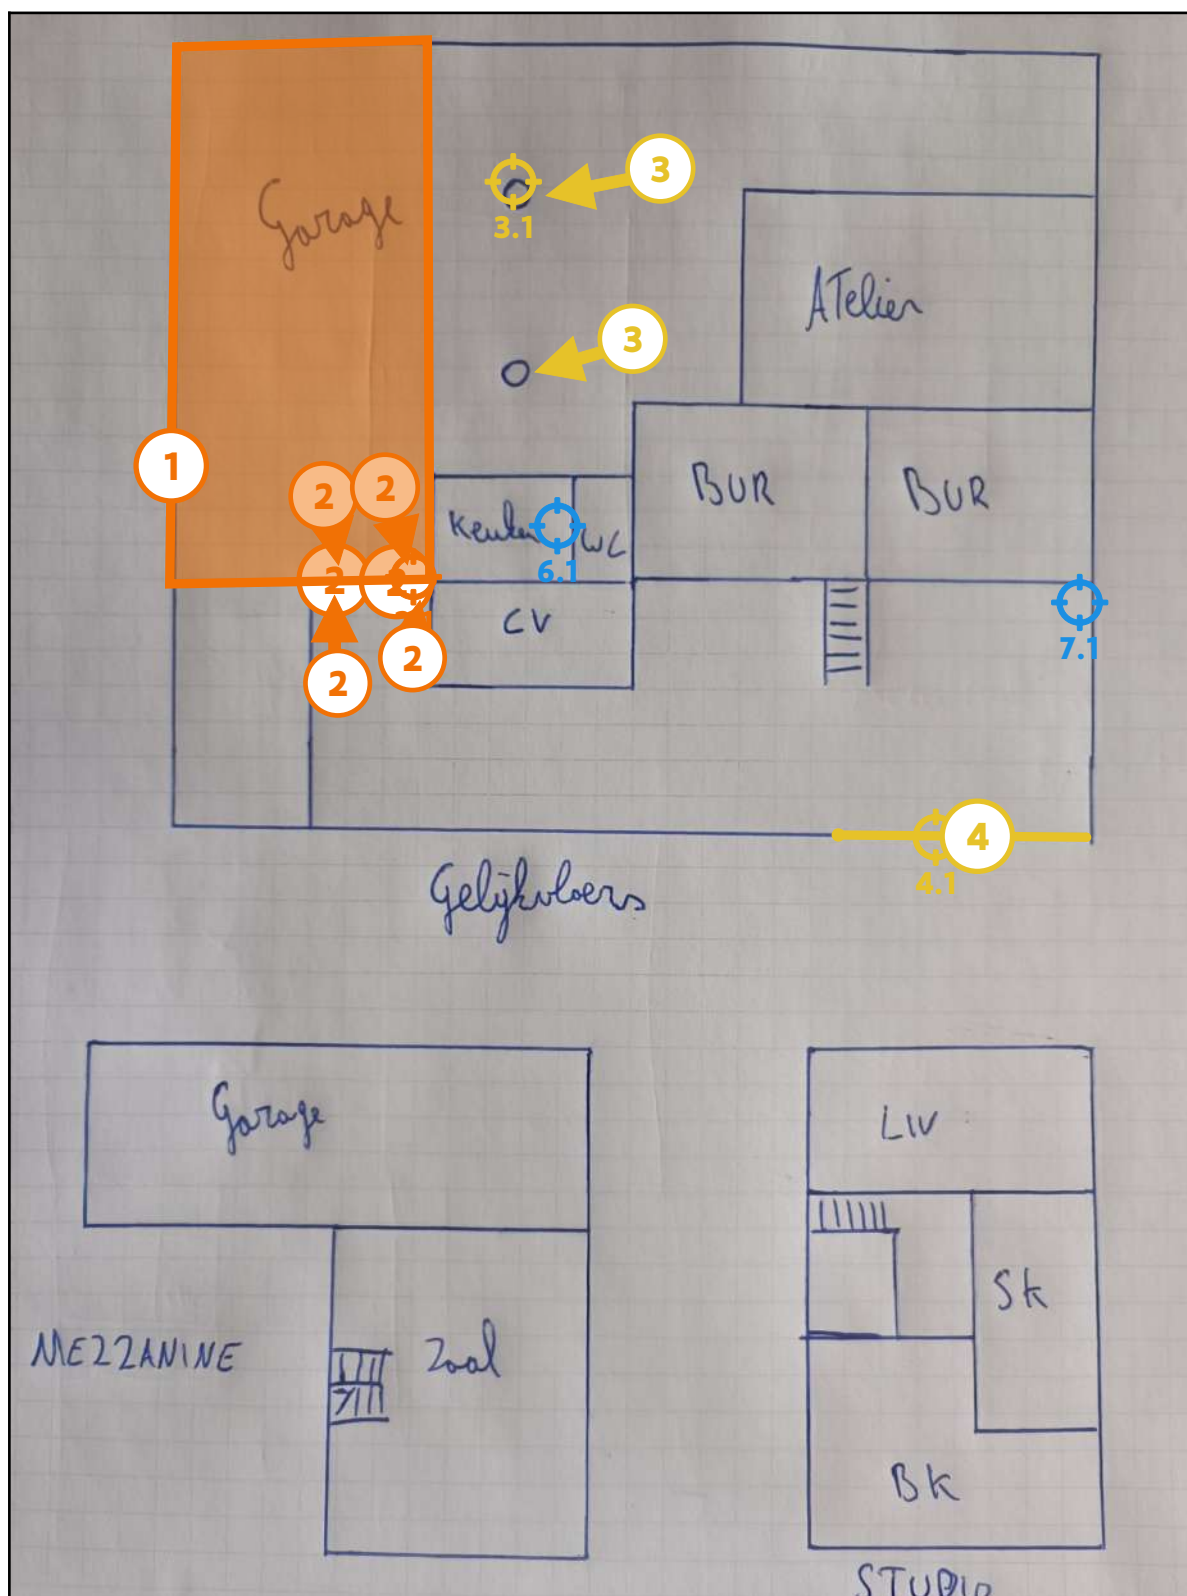
Plan 1.1: Gelijkvloers en Studio

1. Golfplaten garage	Asbestmateriaal	Verwijderen
2. Plaat in aluminium deuren	Asbestmateriaal	Verwijderen
2.1 Code: 3	Puntmonster	-
3. Twee steunpalen	Asbestmateriaal	Zorgvuldig beheren
3.1 Code: 4	Puntmonster	-
4. Mastiek aluminium ramen	Asbestmateriaal	Zorgvuldig beheren
4.1 Code: 5	Puntmonster	-
6. Pleister plafond	Geen asbest	-
6.1 Code: 2	Puntmonster	-
7. Pleister muren	Geen asbest	-
7.1 Code: 1	Mengmonster	-

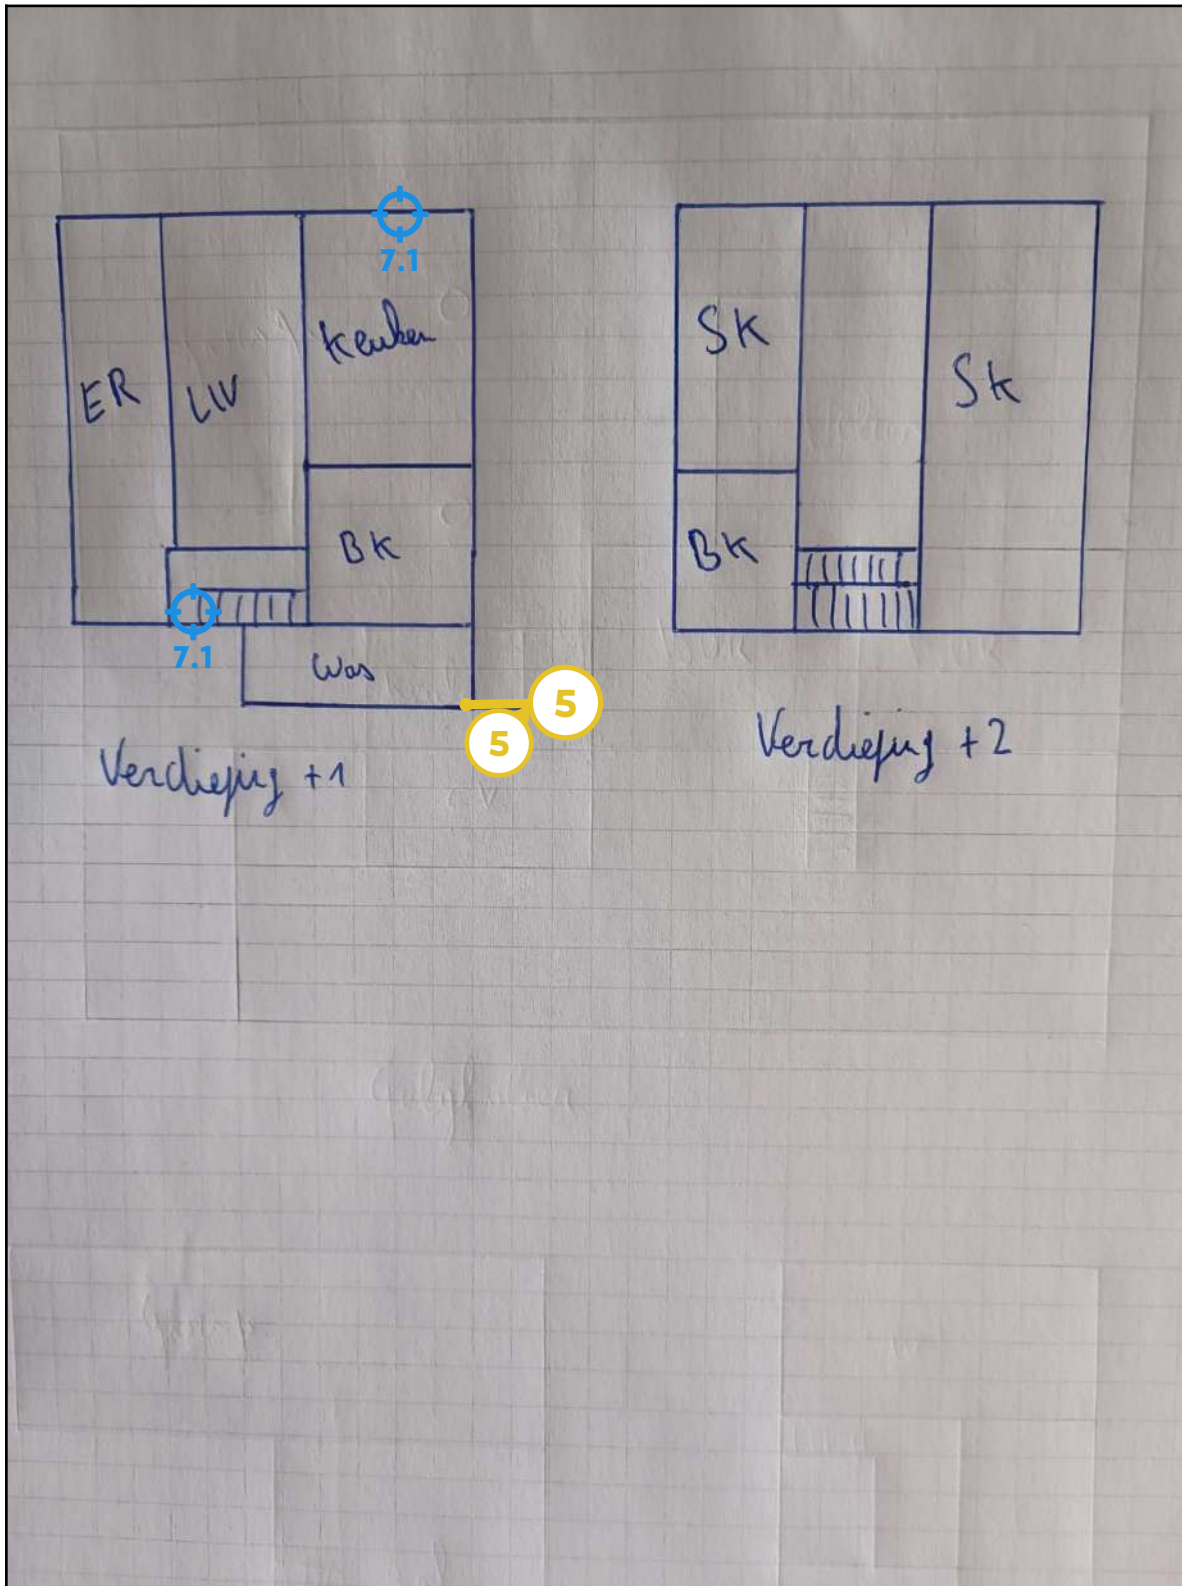
Plan 1.2: Appartement

5. Deksteen	Asbestmateriaal	Zorgvuldig beheren
7. Pleister muren	Geen asbest	-
7.1 Code: 1	Mengmonster	-

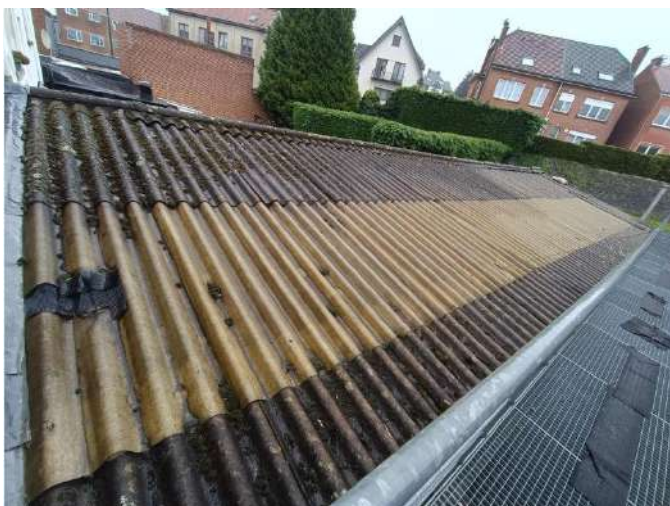
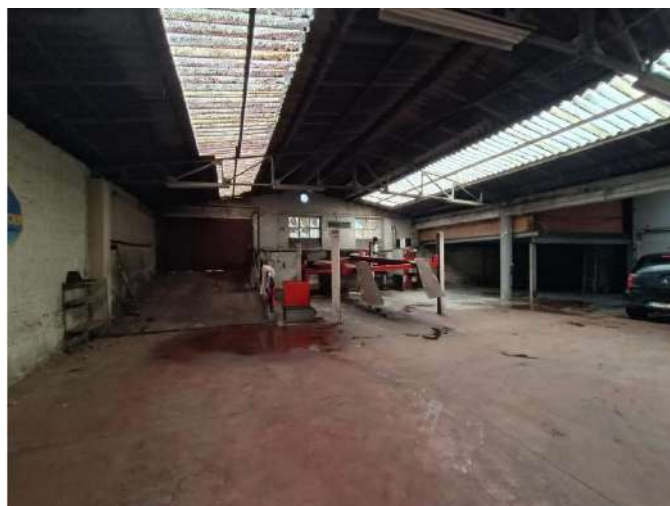
Het asbestmateriaal valt onder de mijlpaal van 2034.

Verwijderen

Eindbeoordeling materiaalrisico	Verhoogd materiaalrisico en/of verhoogde kans op vezelvrijgave
---------------------------------	--

Gebondenheid	Categorie 1: hechtgebonden in oorsprong
Asbestsoort (vezeltype)	Crocidoliet aanwezig
Asbestconcentratie	Laag (< 50%)
Afschermingsgraad van het gehele materiaal	Geheel of deels (ook) vrij aan de binnenlucht
Toestand van het materiaal	Licht beschadigd, licht verweerd. Intact materiaal type Pical – asbestboard of categorie III 'gebondenheid'

Beschrijving	Golfplaten garage
Omgeving	Grenst aan binnen- en buitenlucht
Primaire drager	Schuin dak
Asbestmateriaal	Dak- en gevelbekleding - Golfplaat
Bindmiddel van asbestmateriaal	Cement
Gebondenheid op basis van bindmiddel	Hecht
Hoeveelheid (oppervlakte - aantal)	• 160,00 m ² - 1 stuk
Totale oppervlakte	160,00 m ²
Eenvoudig bereikbaar	Ja
Bevestigingswijze	• Geschroefd

- Zorg voor een veilig beheer. Vermijd het beschadigen van het asbestmateriaal. Controleer de toestand jaarlijks op wijzigingen.

- Eenvoudige handelingen: mag via doe-het-zelf of door werknemer(s) met opleidingsattest eenvoudige handelingen
Dragen van de nodige beschermingsmiddelen (mondmasker ffp3, handschoenen, tyvec)

Indien mogelijk de ondervloer afdekken , golfplaten voorzichtig verwijderen, extra fixeren, niet breken , niet gooien, onmiddellijk verpakken of voorzichtig in container met asbestbag plaatsen

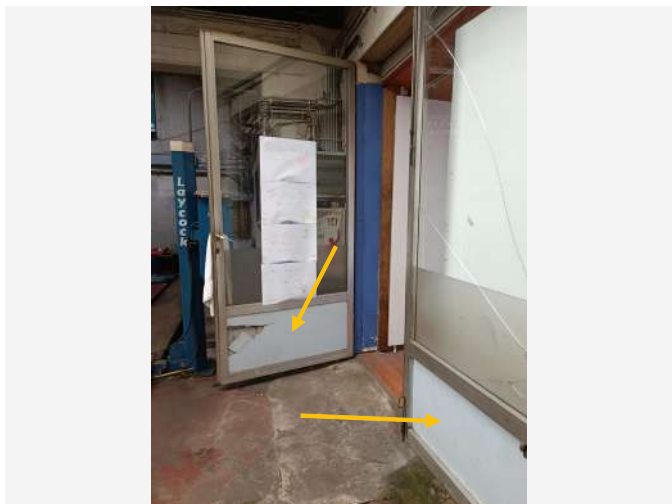
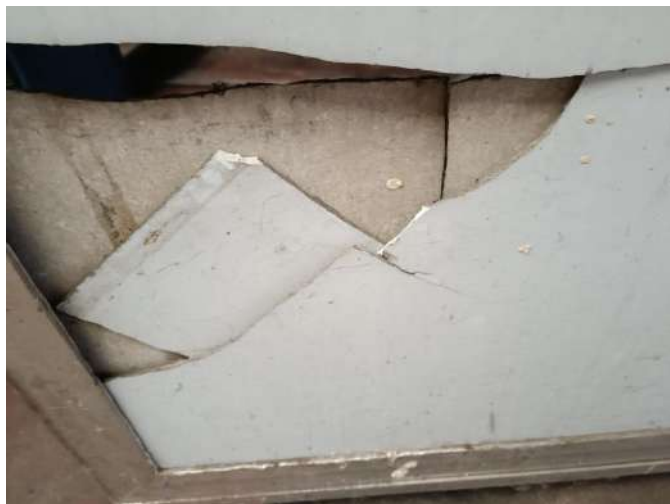
Het asbestmateriaal valt onder de mijlpaal van 2040.

Verwijderen

Eindbeoordeling materiaalrisico	Verhoogd materiaalrisico en/of verhoogde kans op vezelvrijgave
---------------------------------	--

Gebondenheid	Categorie 1: hechtgebonden in oorsprong
Asbestsoort (vezeltype)	Alleen chrysotiel
Asbestconcentratie	Laag (< 50%)
Afschermingsgraad van het gehele materiaal	Geheel of deels (ook) vrij aan de binnenlucht
Toestand van het materiaal	Matig beschadigd, matig verweerd

#	Type	Referentie	Resultaat
2.1	Puntmonster	3	Chrysotiel

Beschrijving	Plaat in aluminium deuren
Omgeving	Binnen
Primaire drager	Wandopening verticaal (raam, deur, ...)
Asbestmateriaal	Plaat, paneel, tablet - Geëmailleerd, type Glasal
Bindmiddel van asbestmateriaal	Cement
Gebondenheid op basis van bindmiddel	Hecht
Hoeveelheid (oppervlakte - dikte - aantal)	• 0,50 m ² - 0,30 cm - 4 stuks

- Scherm in afwachting van verwijdering het asbestmateriaal af van luchtstromingen en verstoring: bijvoorbeeld door het te verpakken, te fixeren, af te dekken, signalisatie - afbakening aan te brengen, ...

- Eenvoudige handelingen: mag via doe-het-zelf of door werknemer(s) met opleidingsattest eenvoudige handelingen
Bij vervangen van de ramen kunnen de panelen mee verwijderd worden door de plaatsers van nieuw raamwerk. Alle werknemer(s) moeten wel beschikken over een opleidingsattest eenvoudige handelingen 8u.
Raam/deur kader stofvrij maken dmv puntafzuiging met een hepa stofzuiger.

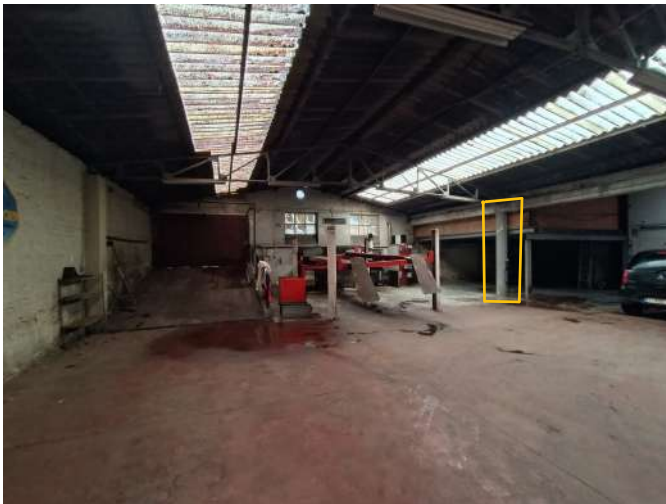
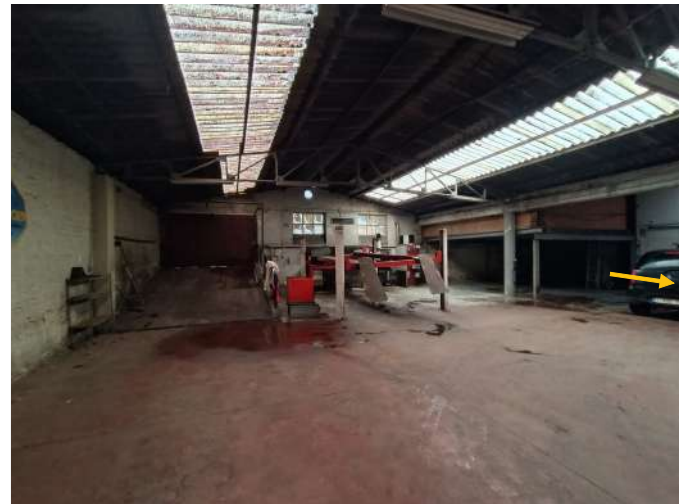
Het asbestmateriaal valt onder de mijlpaal van 2040.

Zorgvuldig beheren

Eindbeoordeling materiaalrisico	Laag materiaalrisico en/of verlaagde kans op vezelvrijgave
---------------------------------	--

Gebondenheid	Categorie 1: hechtgebonden in oorsprong
Asbestsoort (vezeltype)	Alleen chrysotiel
Asbestconcentratie	Laag (< 50%)
Afschermingsgraad van het gehele materiaal	Geheel of deels (ook) vrij aan de binnenlucht
Toestand van het materiaal	Licht beschadigd, licht verweerd. Intact materiaal type Pical – asbestboard of categorie III 'gebondenheid'

#	Type	Referentie	Resultaat
3.1	Puntmonster	4	Chrysotiel

Beschrijving	Twee steunpalen
Omgeving	Binnen
Primaire drager	Fundering-draagstructuur (horizontaal, verticaal)
Asbestmateriaal	Verloren bekisting - Buis, koker
Bindmiddel van asbestmateriaal	Cement
Gebondenheid op basis van bindmiddel	Hecht
Hoeveelheid (lengte - omtrek - dikte - aantal)	• 2,80 m - 1,00 cm - 1,00 cm - 2 stuks

- Zorg voor een veilig beheer en verwijder dit asbestmateriaal wanneer het bij werken eenvoudig bereikbaar wordt. Controleer de toestand jaarlijks op wijzigingen.

- Eenvoudige handelingen: mag via doe-het-zelf of door werknemer(s) met opleidingsattest eenvoudige handelingen
Opgeleid personeel 8u basis asbest , de bekistingspaal kan pas verwijderd worden na afbraak van de volledige constructie , bevochtigen , losbeitelen en verpakken in plastic folie, gebruik PBM's , afvoeren als hechtgebonden asbestafval

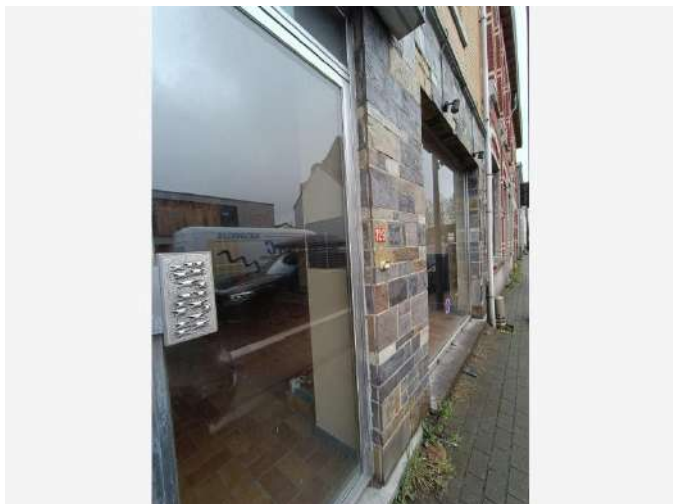
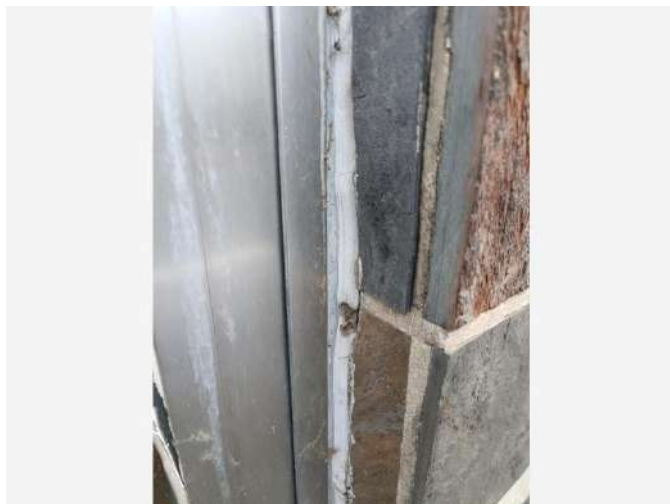
Het asbestmateriaal valt onder de mijlpaal van 2040.

Zorgvuldig beheren

Eindbeoordeling materiaalrisico	Laag materiaalrisico en/of verlaagde kans op vezelvrijgave
---------------------------------	--

Gebondenheid	Categorie 1: hechtgebonden in oorsprong
Asbestsoort (vezeltype)	Alleen chrysotiel
Asbestconcentratie	Laag (< 50%)
Afschermingsgraad van het gehele materiaal	Geheel of deels vrij aan de buitenlucht
Toestand van het materiaal	Licht beschadigd, licht verweerd. Intact materiaal type Pical – asbestboard of categorie III 'gebondenheid'

#	Type	Referentie	Resultaat
4.1	Puntmonster	5	Chrysotiel

Beschrijving	Mastiek aluminium ramen
Omgeving	Buiten
Primaire drager	Wandopening verticaal (raam, deur, ...)
Asbestmateriaal	In-situ afwerkingslagen - Pasta, stopverf, voegsel, stopsel, vulsel, mastiek, kitten, ...
Bindmiddel van asbestmateriaal	Kitten, mastiek, pasta

- Zorg voor een veilig beheer. Vermijd het beschadigen van het asbestmateriaal. Controleer de toestand jaarlijks op wijzigingen.

- Eenvoudige handelingen: mag via doe-het-zelf of door werknemer(s) met opleidingsattest eenvoudige handelingen
: De toepassing extra fixeren en gebruik van puntafzuiging.

-bij vervangen van de ramen kan de mastiek mee verwijderd worden door de plaatsers van nieuw raamwerk. Alle werknemer(s) moeten wel beschikken over een opleidingsattest eenvoudige handelingen 8u. Verwijdering dmv puntafzuiging met een hepa stofzuiger. Oud raamwerk wordt gerecycleerd, er mogen geen restanten aan het raamwerk achter blijven.

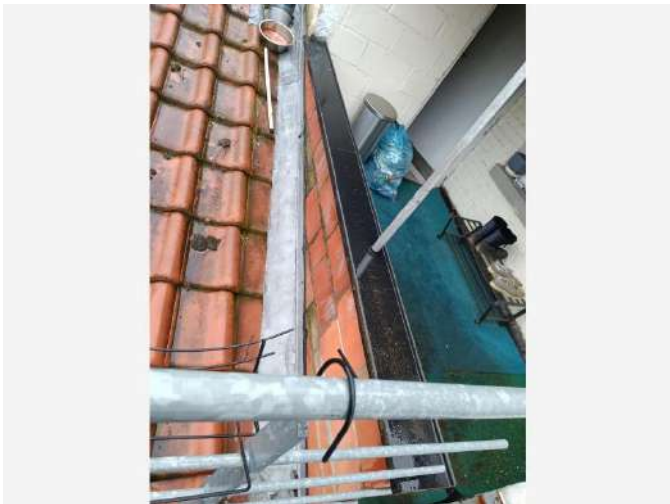
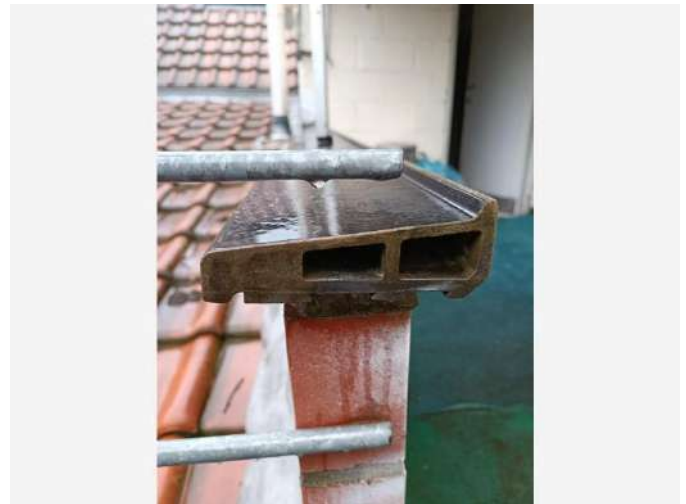
Het asbestmateriaal valt onder de mijlpaal van 2040.

Zorgvuldig beheren

Eindbeoordeling materiaalrisico	Laag materiaalrisico en/of verlaagde kans op vezelvrijgave
---------------------------------	--

Gebondenheid	Categorie 1: hechtgebonden in oorsprong
Asbestsoort (vezeltype)	Crocidoliet aanwezig
Asbestconcentratie	Laag (< 50%)
Afschermingsgraad van het gehele materiaal	Geheel of deels vrij aan de buitenlucht
Toestand van het materiaal	Onbeschadigd, niet verweerd

Beschrijving	Deksteen
Omgeving	Buiten
Primaire drager	Wand buitenschil
Asbestmateriaal	Deksteen, muurkap - Hol
Bindmiddel van asbestmateriaal	Cement
Gebondenheid op basis van bindmiddel	Hecht
Hoeveelheid (oppervlakte - dikte - aantal)	• 1,00 m ² - 2,00 cm - 1 stuk
Totaal volume	0,02 m ³
Eenvoudig bereikbaar	Ja
Bevestigingswijze	• Verlijmd, ingegoten, versmeerd
Identificatiemethode	Vaststelling zonder monsternamen

- Zorg voor een veilig beheer. Vermijd het beschadigen van het asbestmateriaal. Controleer de toestand jaarlijks op wijzigingen.

- Eenvoudige handelingen: mag via doe-het-zelf of door werknemer(s) met opleidingsattest eenvoudige handelingen
De dekstenen kunnen voorzichtig losgebeiteld worden, extra bevochtigen om stof te voorkomen + dragen van de nodige beschermingsmiddelen (mondmasker ffp3, handschoenen, tyvec) verpakken in plastic folie en afvoeren naar het containerpark als hechtgebonden asbestafval.

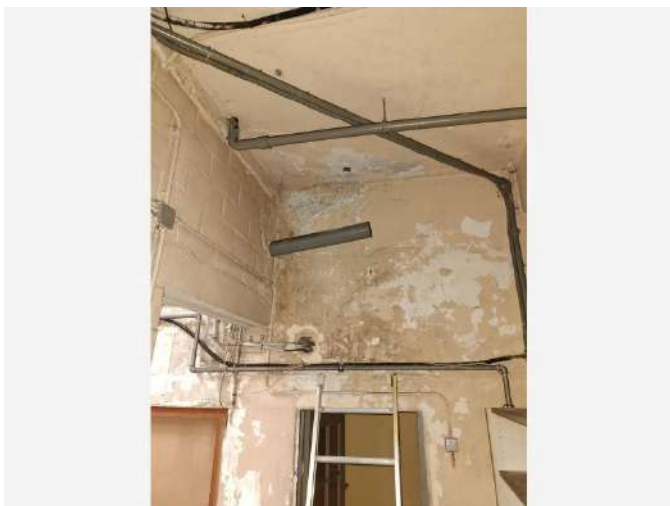
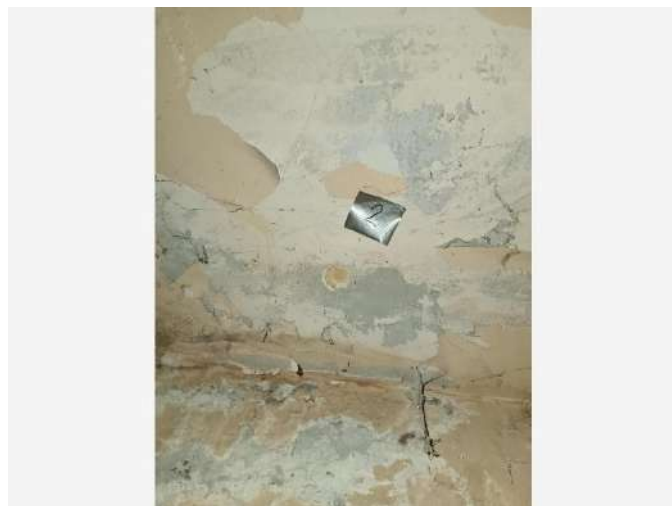
Geen asbest

#	Type	Referentie	Resultaat
6.1	Puntmonster	2	Geen asbest

Beschrijving	Pleister plafond
Omgeving	Binnen
Primaire drager	Plafond
Bindmiddel van materiaal	Gips - kalk

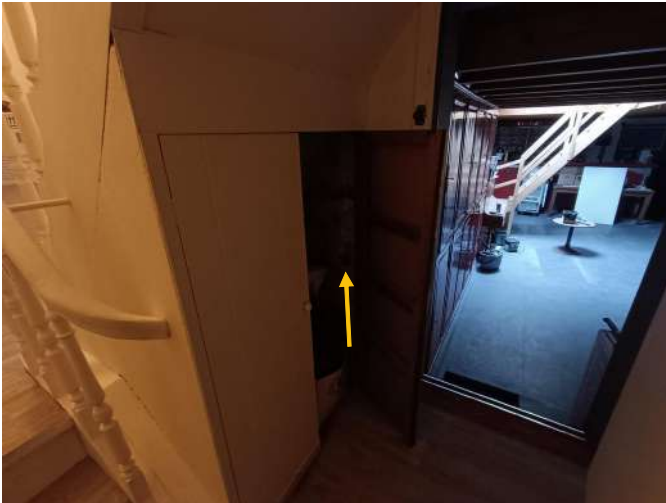
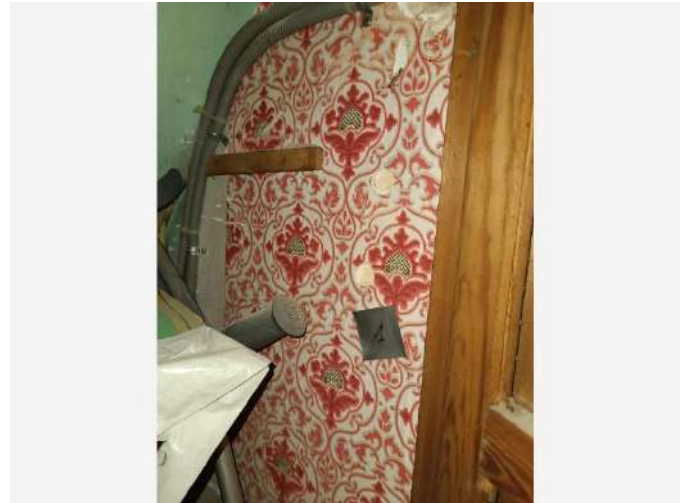
Geen asbest

#	Type	Referentie	Resultaat
7.1	Mengmonster	1	Geen asbest

Beschrijving	Pleister muren
Omgeving	Binnen
Primaire drager	Binnenwand
