Asbestinventarisatetest

Waterloose Steenweg 101, 1640 Sint-Genesius-Rode

Attestnummer : 20230913-000347.000

Uitgegeven op : 13.09.2023

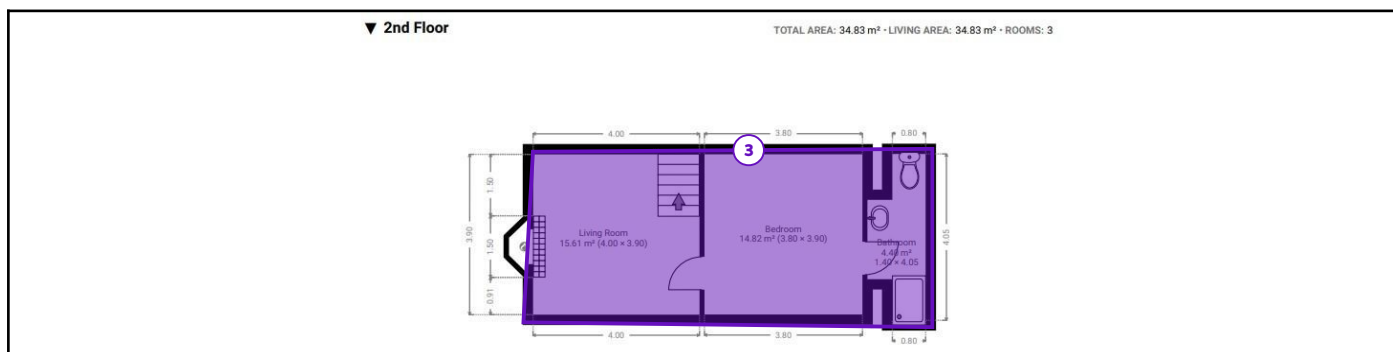
Plan 1.1: adviesfiche - onderdak

Beschrijving	Type	Actie
3. Onderdak	Advies	-

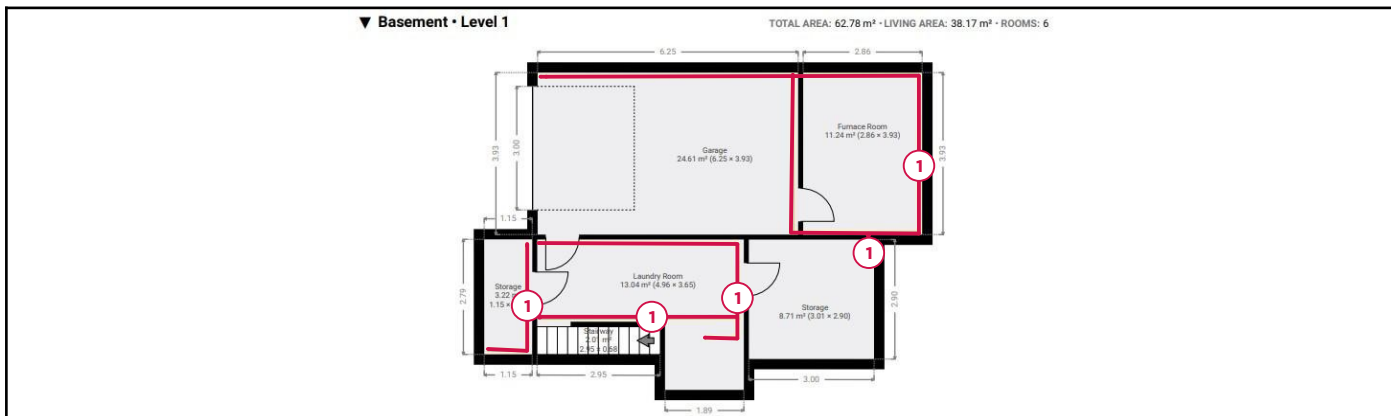
Plan 1.2: M11 - LEIDINGISOLATIE - KELDER

Beschrijving	Type	Actie
1. M11 - Leidingisolatie - kelder	Asbestmateriaal	Dringend verwijderen

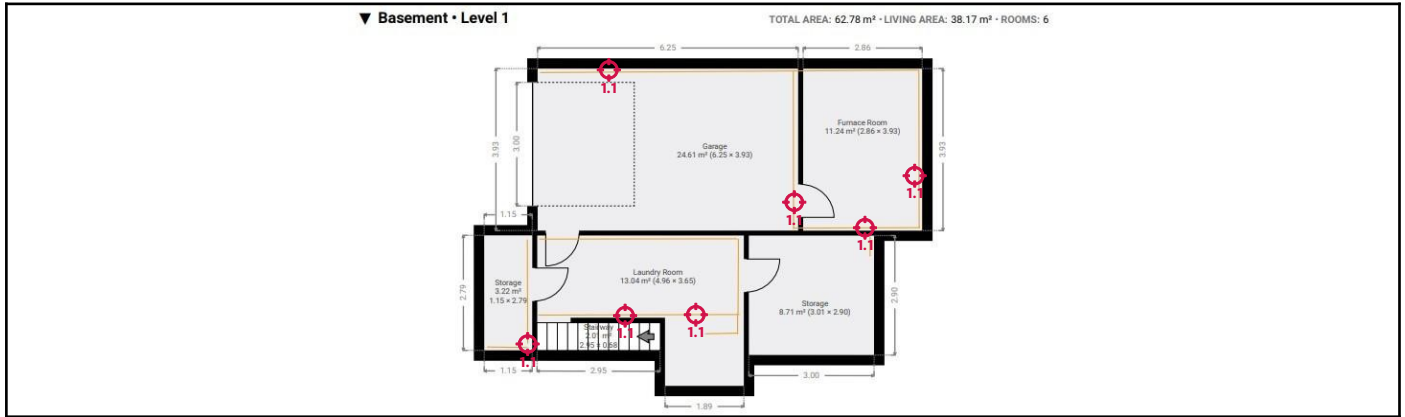
Plan 1.3: M11 - LEIDINGISOLATIE - KELDER

Beschrijving	Type	Actie
1. M11 - Leidingisolatie - kelder	Asbestmateriaal	Dringend verwijderen
1.1 Code: M11 Leidingisolatie - kelder	Mengmonster	-

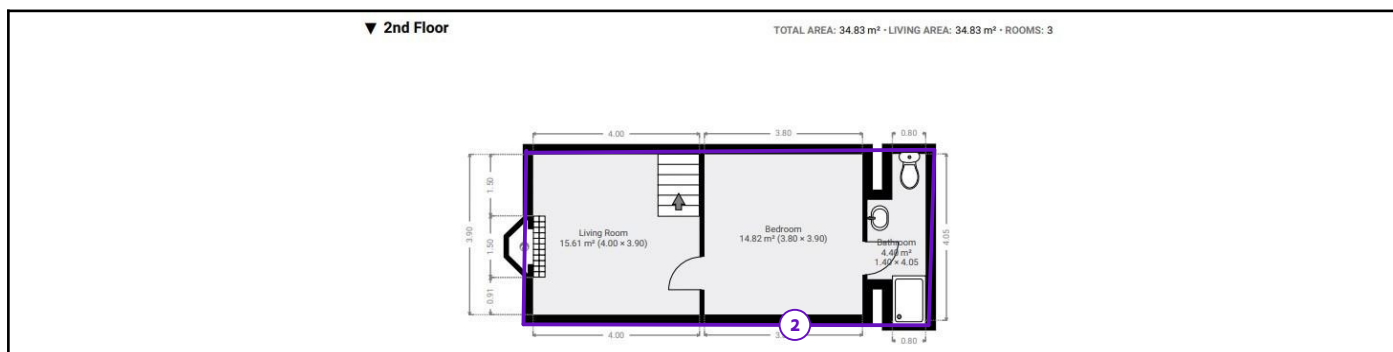
Plan 1.6: adviesfiche - valswand

Beschrijving	Type	Actie
2. Vals plafond/wand - 2de verdiep	Advies	-

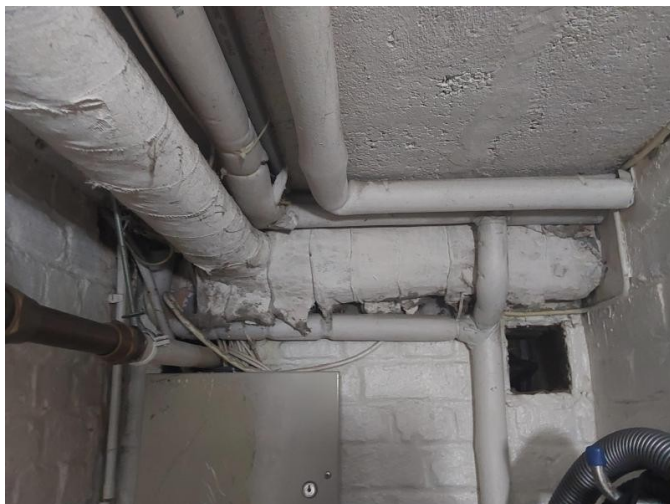
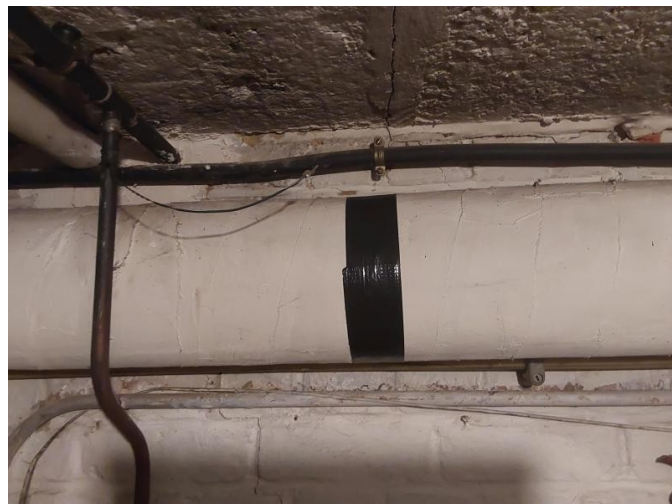
Eindbeoordeling materiaalrisico	Hoog materiaalrisico en/of hoge kans op vezelvrijgave
---------------------------------	---

Gebondenheid	Categorie 2: niet-hechtgebonden met matrix
Asbestsoort (vezeltype)	Amfibool aanwezig, uitgezonderd crocidoliet
Asbestconcentratie	Laag (< 50%)
Afschermingsgraad van het gehele materiaal	Geheel of deels (ook) vrij aan de binnenlucht
Toestand van het materiaal	Matig beschadigd, matig verweerd

#	Type	Referentie	Resultaat
1.1	Mengmonster	M11 Leidingisolatie - kelder	Amosiet

Beschrijving	M11 - Leidingisolatie - kelder
Omgeving	Binnen
Primaire drager	Ruimteverwarming
Asbestmateriaal	In-situ afwerkingslagen - Thermische isolatie
Bindmiddel van asbestmateriaal	Gips - kalk
Gebondenheid op basis van bindmiddel	Niet-hechtgebonden
Hoeveelheid (lengte - omtrek - dikte - aantal)	• 28,61 m - 50,00 cm - 1,18 cm - 1 stuk

Dringend verwijderen

- Verwijder dit asbestmateriaal zo snel mogelijk. Volg de toestand goed op.

- Hermetische zone (erkend asbestverwijderaars) contacteer erkend verwijderaars

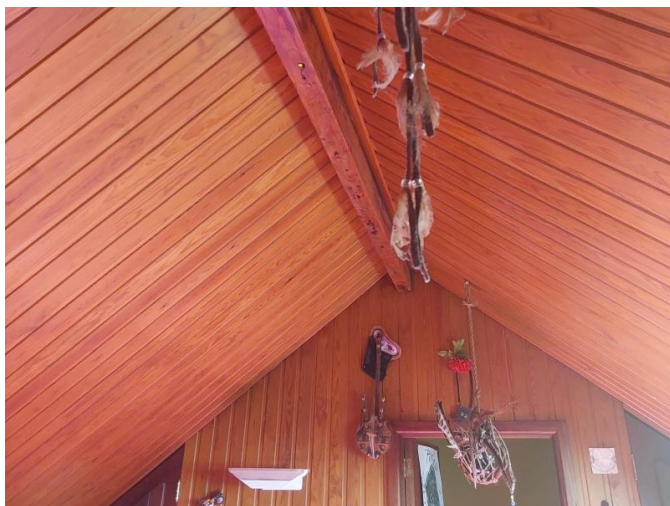
Vrije foto

De wanden van het te inspecteren gebied zijn afgewerkt met gipsplaten (gyproc). Door een niet-destructief onderzoek mogen wij/kunnen wij geen staal nemen. Wij adviseren bij afbraak/renovatie om bijkomend onderzoek te doen.

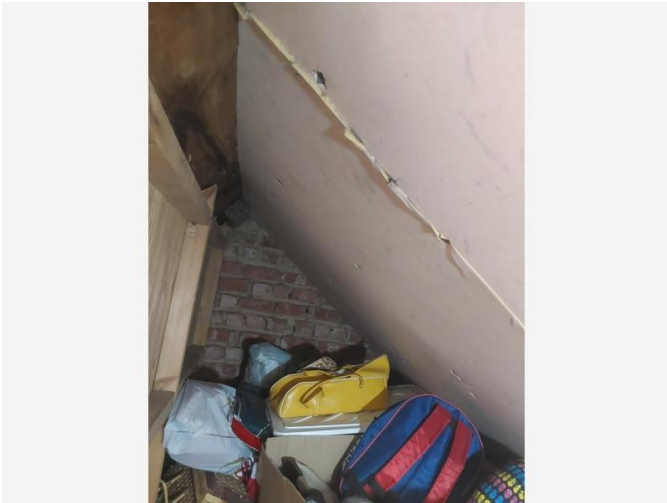
Vrije foto

Toepassing is niet-inspecteerbaar op een niet-destructieve manier doordat de daklei bij verplaatsing kan breken.

Het dak is niet te inspecteren omdat het hoger is dan 3,5 m van de veilige grond

De wanden van het te inspecteren gebied zijn afgewerkt met gipsplaten (gyproc). Door een niet-destructief onderzoek mogen wij/kunnen wij geen staal nemen. Wij adviseren bij afbraak/renovatie om bijkomend onderzoek te doen.

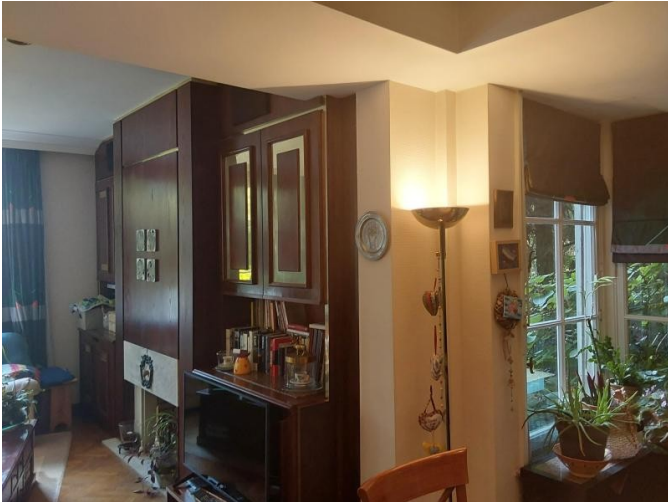
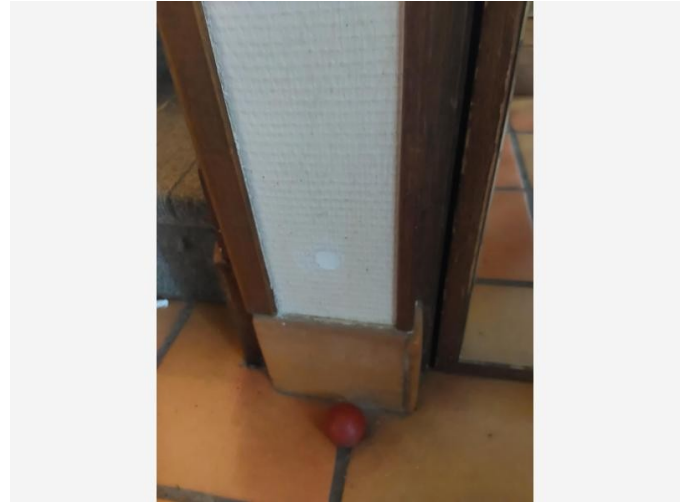
Fiche 4: M01 pleistermuur - leefruimte/natteruimte/traphal

Geen asbest

#	Type	Referentie	Resultaat
4.1	Mengmonster	M01 pleistermuur	Geen asbest

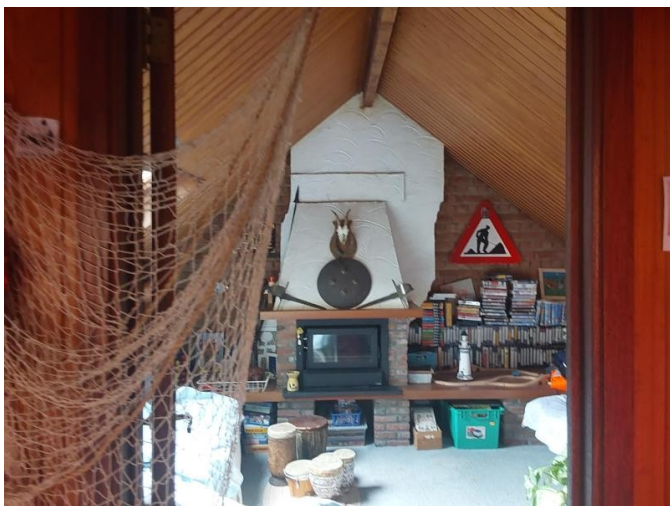
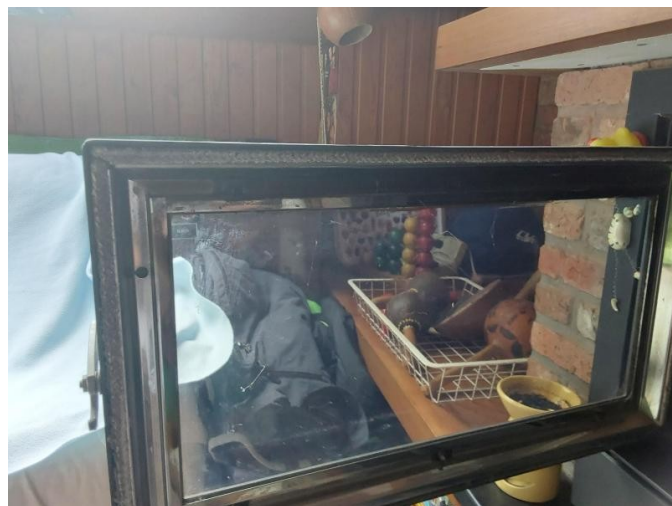
Geen asbest

#	Type	Referentie	Resultaat
5.1	Puntmonster	M10 Koord	Geen asbest
