Asbestinventarisatetest

Edingsesteenweg 14, 1540 Herne

Attestnummer : 20230921-000470.000

Uitgegeven op : 21.09.2023

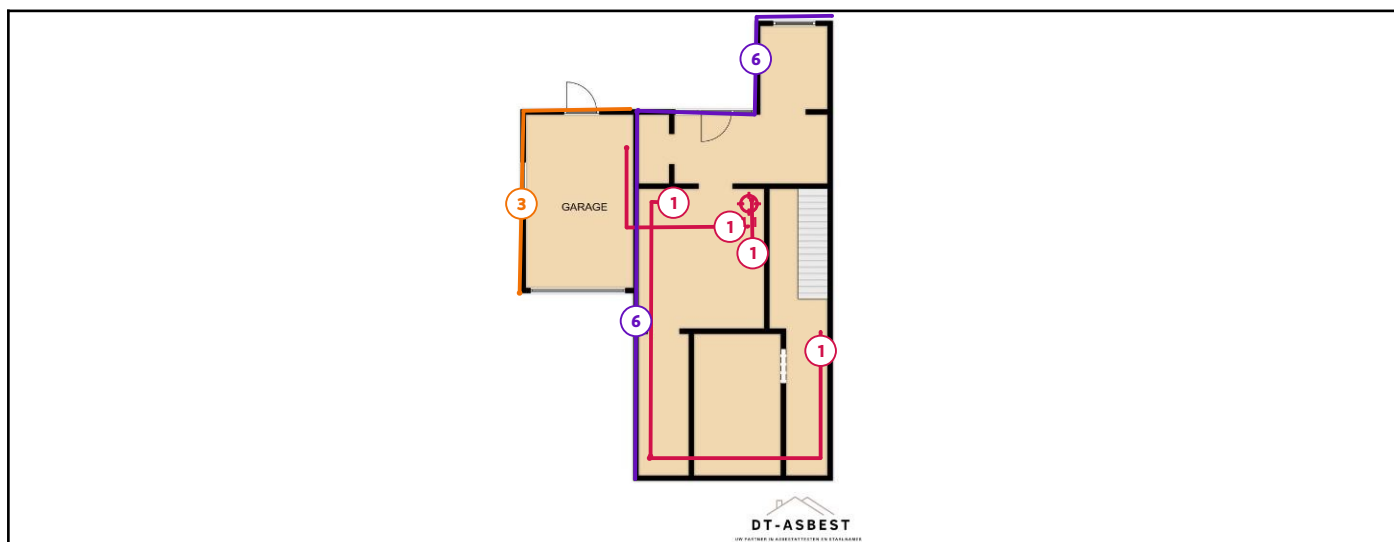
Plan 1.1: Plan kelder

Beschrijving	Type	Actie
1. Leidingisolatie verwarmingsbuizen	Asbestmateriaal	Dringend verwijderen
1.1 Code: PM02	Puntmonster	-
3. Asbesthoudende leien	Asbestmateriaal	Verwijderen
6. Gevelleien	Advies	-

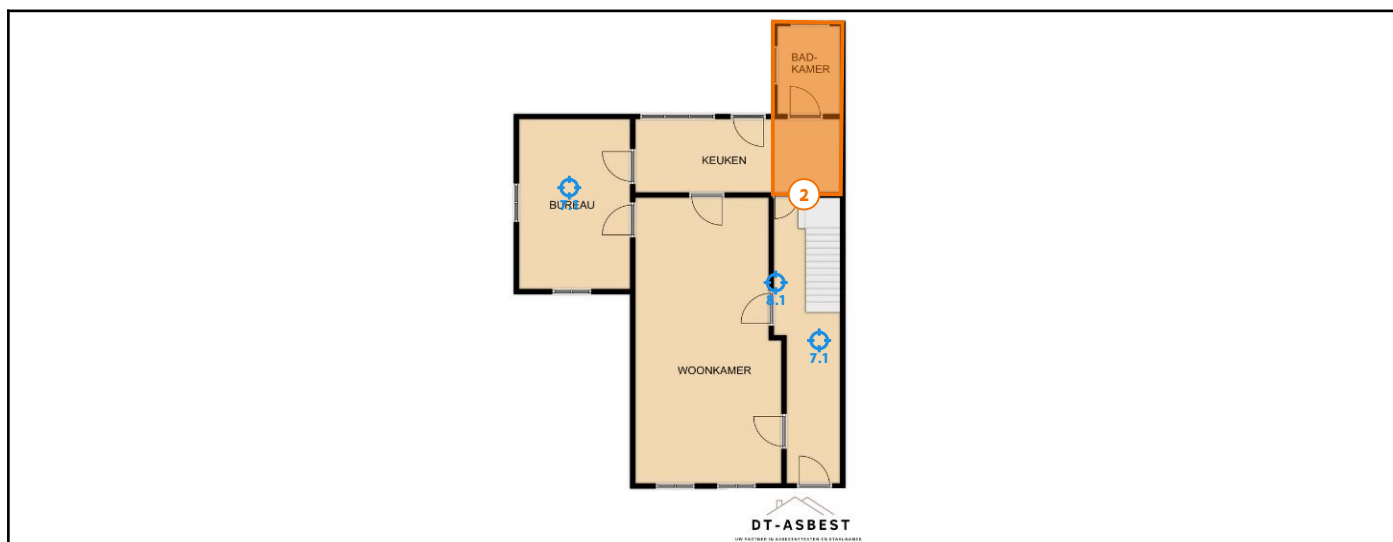
Plan 1.2: Plan GLV

Beschrijving	Type	Actie
2. Golfplaten dak	Asbestmateriaal	Verwijderen
7. Pleisterwerk plafonds	Geen asbest	-
7.1 Code: MM02	Mengmonster	-
8. Pleisterwerk muren	Geen asbest	-
8.1 Code: MM01	Mengmonster	-

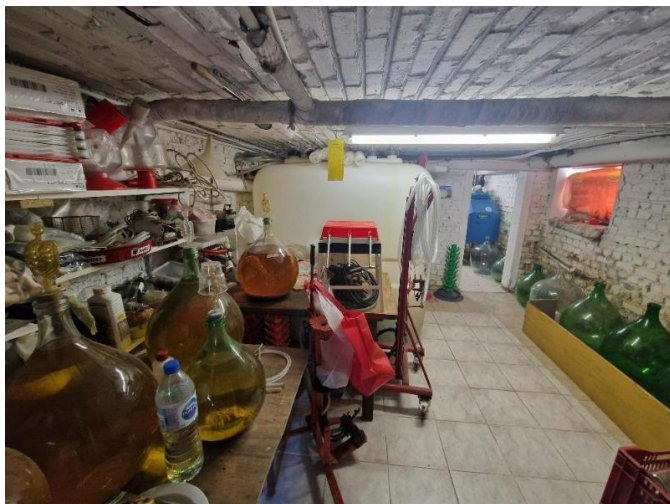
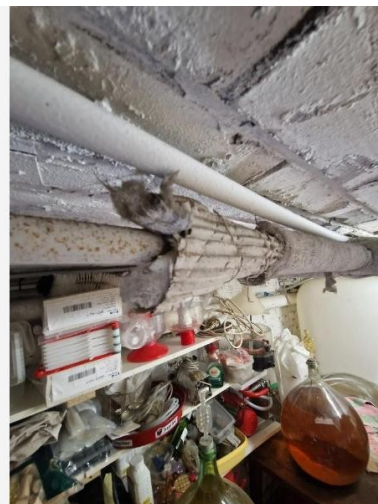
Het asbestmateriaal valt onder de mijlpaal van 2034.

Dringend verwijderen

Eindbeoordeling materiaalrisico	Hoog materiaalrisico en/of hoge kans op vezelvrijgave
---------------------------------	---

Gebondenheid	Categorie 2: niet-hechtgebonden met matrix
Asbestsoort (vezeltype)	Amfibool aanwezig, uitgezonderd crocidoliet
Asbestconcentratie	Laag (< 50%)
Afschermingsgraad van het gehele materiaal	Geheel of deels (ook) vrij aan de binnenlucht
Toestand van het materiaal	Matig beschadigd, matig verweerd

#	Type	Referentie	Resultaat
1.1	Puntmonster	PM02	Amosiet

Beschrijving	Leidingisolatie verwarmingsbuizen
Omgeving	Binnen
Primaire drager	Sanitaire infrastructuur en uitrusting (toe- en afvoer)
Asbestmateriaal	In-situ afwerkingslagen - Thermische isolatie
Bindmiddel van asbestmateriaal	Gips - kalk
Gebondenheid op basis van bindmiddel	Niet-hechtgebonden
Hoeveelheid (lengte - omtrek - dikte - aantal)	• 25,00 m - 25,00 cm - 3,00 cm - 1 stuk

- Scherm in afwachting van verwijdering het asbestmateriaal af van luchtstromingen en verstoring: bijvoorbeeld door het te verpakken, te fixeren, af te dekken, signalisatie - afbakening aan te brengen, ...
- Verwijder dit asbestmateriaal zo snel mogelijk. Volg de toestand goed op.

- Hermetische zone (erkend asbestverwijderaar)
Deze verwijdering moet door een erkende firma gebeuren met de juist competenties voor het verwijderen van niet-hechtgebonden asbest.

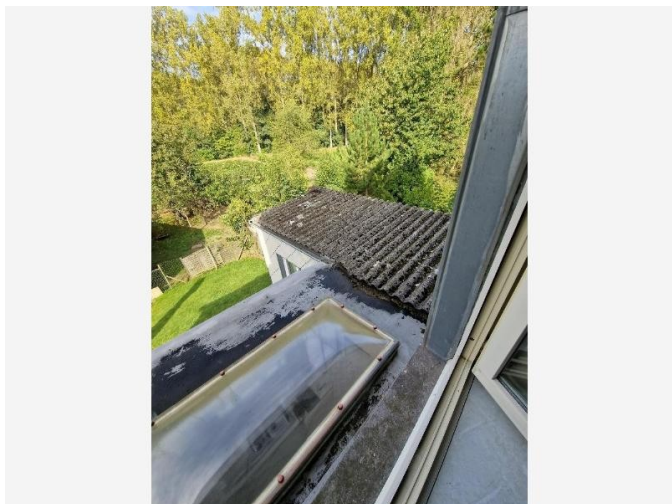
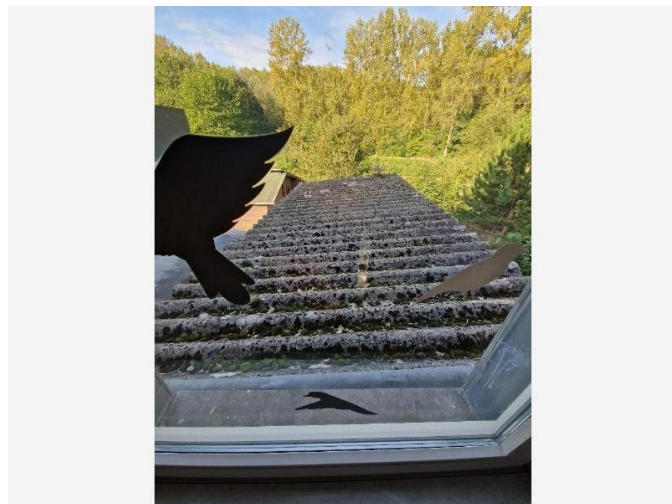
Het asbestmateriaal valt onder de mijlpaal van 2034.

Verwijderen

Eindbeoordeling materiaalrisico	Verhoogd materiaalrisico en/of verhoogde kans op vezelvrijgave
---------------------------------	--

Gebondenheid	Categorie 1: hechtgebonden in oorsprong
Asbestsoort (vezeltype)	Alleen chrysotiel
Asbestconcentratie	Laag (< 50%)
Afschermingsgraad van het gehele materiaal	Geheel of deels vrij aan de buitenlucht
Toestand van het materiaal	Matig beschadigd, matig verweerd

Beschrijving	Golfplaten dak
Omgeving	Buiten
Primaire drager	Schuin dak
Asbestmateriaal	Dak- en gevelbekleding - Golfplaat
Bindmiddel van asbestmateriaal	Cement
Gebondenheid op basis van bindmiddel	Hecht
Hoeveelheid (oppervlakte - aantal)	• 6,00 m ² - 1 stuk
Totale oppervlakte	6,00 m ²
Eenvoudig bereikbaar	Ja
Bevestigingswijze	• Geschroefd
Identificatiemethode	Vaststelling zonder monsternamen

- Zorg voor een veilig beheer en verwijder dit asbestmateriaal wanneer het bij werken eenvoudig bereikbaar wordt. Controleer de toestand jaarlijks op wijzigingen.

- Eenvoudige handelingen: mag via doe-het-zelf of door werknemer(s) met opleidingsattest eenvoudige handelingen
Deze golfplaten kunnen zelf verwijderd worden indien dit op een veilige en correcte manier gebeurt. Gezien de gevaren van asbest, is het steeds aan te raden (indien u niet vertrouwt bent met de verwijdering van asbestmaterialen) om hiervoor een gespecialiseerde firma in te schakelen.

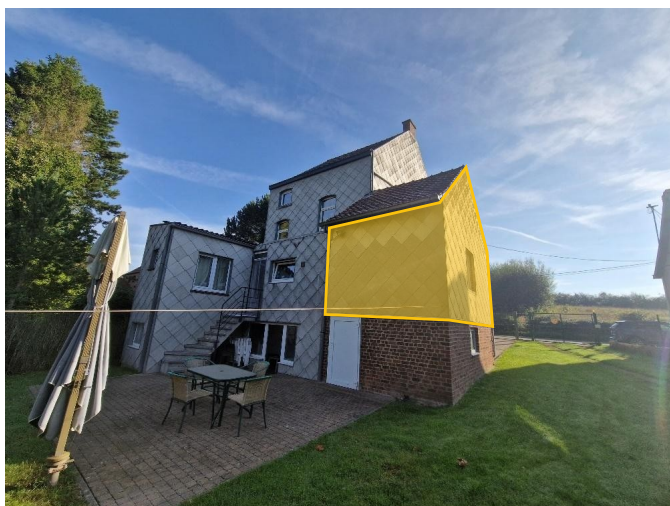
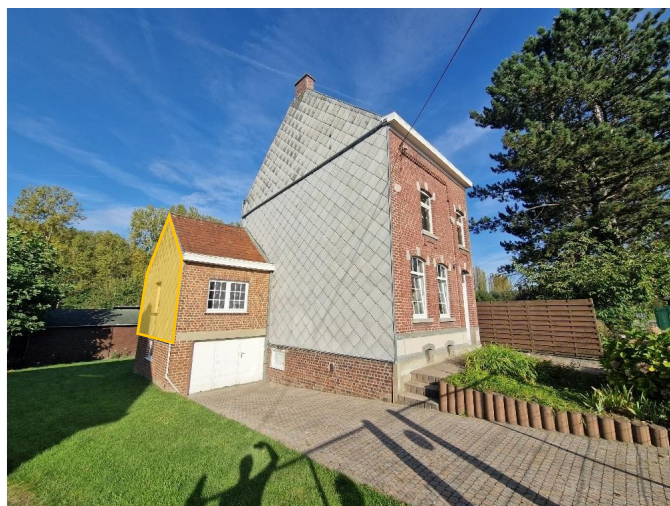
Het asbestmateriaal valt onder de mijlpaal van 2034.

Verwijderen

Eindbeoordeling materiaalrisico	Verhoogd materiaalrisico en/of verhoogde kans op vezelvrijgave
---------------------------------	--

Gebondenheid	Categorie 1: hechtgebonden in oorsprong
Asbestsoort (vezeltype)	Alleen chrysotiel
Asbestconcentratie	Laag (< 50%)
Afschermingsgraad van het gehele materiaal	Geheel of deels vrij aan de buitenlucht
Toestand van het materiaal	Matig beschadigd, matig verweerd

Beschrijving	Asbesthoudende leien
Omgeving	Buiten
Primaire drager	Wand buitenschil
Asbestmateriaal	Dak- en gevelbekleding - Lei, shingle
Bindmiddel van asbestmateriaal	Cement
Gebondenheid op basis van bindmiddel	Hecht
Hoeveelheid (oppervlakte - aantal)	<ul style="list-style-type: none">• 60,00 m² - 1 stuk
Totale oppervlakte	60,00 m ²
Eenvoudig bereikbaar	Ja
Bevestigingswijze	<ul style="list-style-type: none">• Genageld, geniet
Identificatiemethode	Vaststelling zonder monsternamen

- Zorg voor een veilig beheer en verwijder dit asbestmateriaal wanneer het bij werken eenvoudig bereikbaar wordt. Controleer de toestand jaarlijks op wijzigingen.

- Eenvoudige handelingen: mag via doe-het-zelf of door werknemer(s) met opleidingsattest eenvoudige handelingen
Deze leien kunnen zelf verwijderd worden indien dit op een veilige en correcte manier gebeurt. Gezien de gevaren van asbest, is het steeds aan te raden (indien u niet vertrouwt bent met de verwijdering van asbestmaterialen) om hiervoor een gespecialiseerde firma in te schakelen.

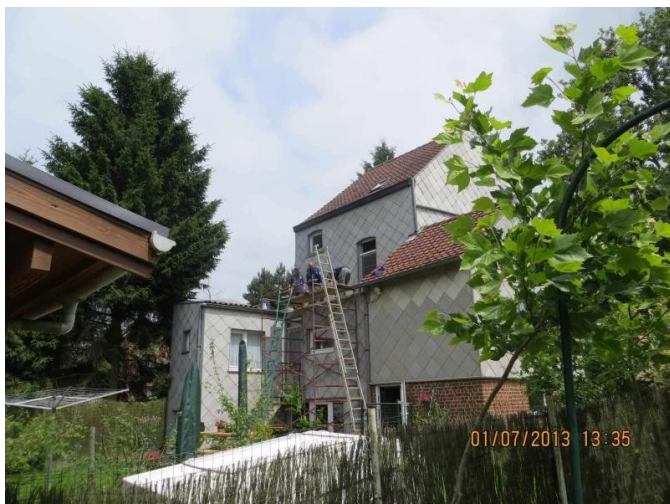
In 2013 zijn de leien vervangen door niet-asbesthoudende leien. Enkel de leien welke zich tegen de zijgevel bevinden van de garage en de leien aan de achtergevel van de garage zijn nog asbesthoudende.
