# Asbestinventarisatetest

Rolafhoevelaan 3, 2940 Stabroek

Attestnummer : 20240330-000211.000

Uitgegeven op : 30.03.2024

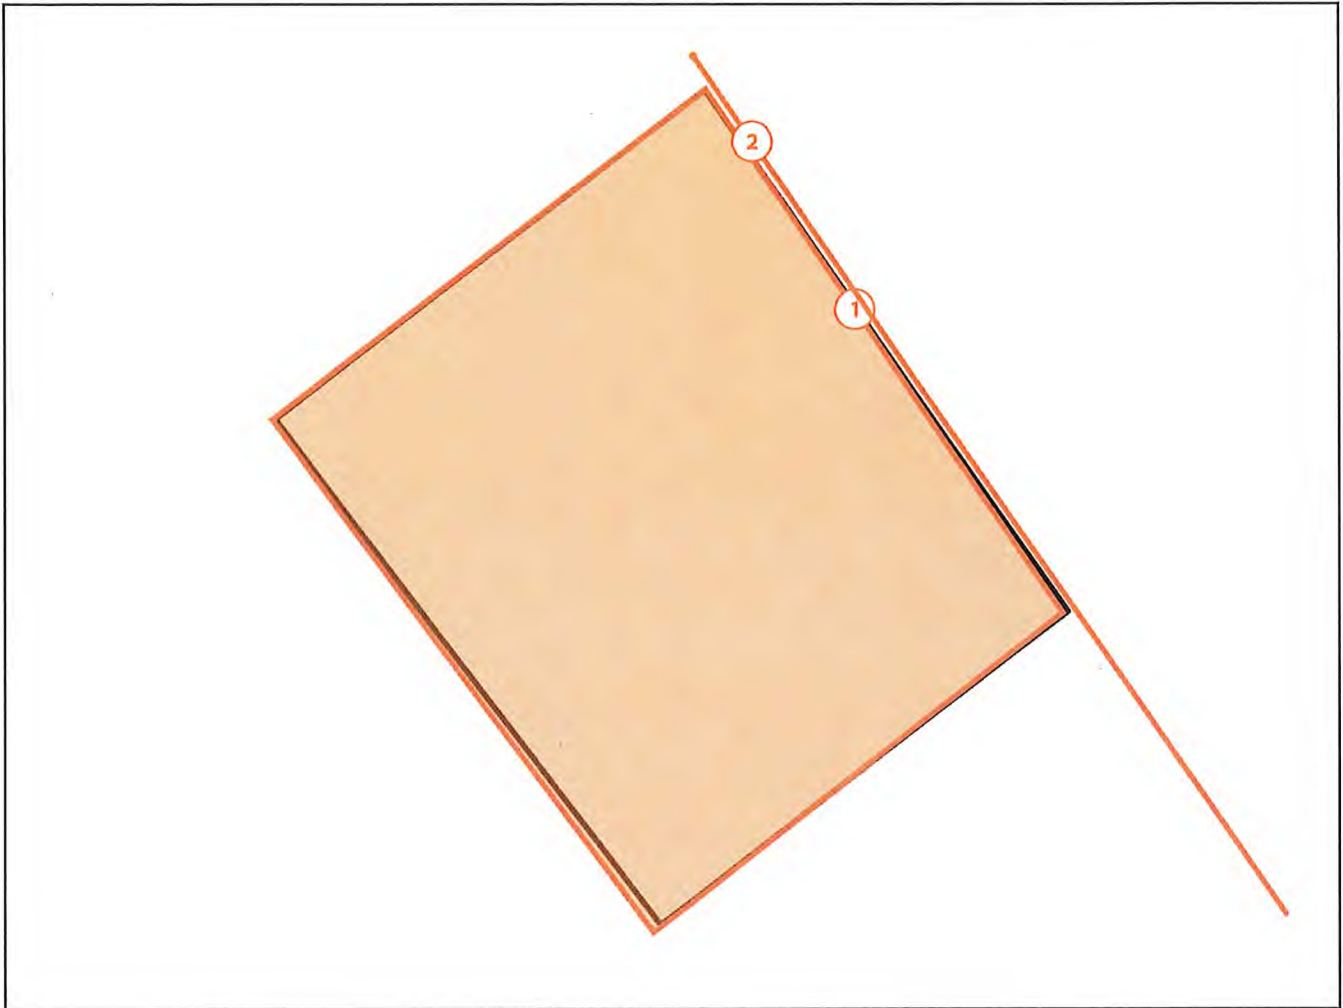
## Plan 2.1: Afdak plan

Beschrijving	Type	Actie
1. Afdak fietsenberging - golfplaten	Asbestmateriaal	Verwijderen
2. Asbestleien op scheiding	Asbestmateriaal	Verwijderen

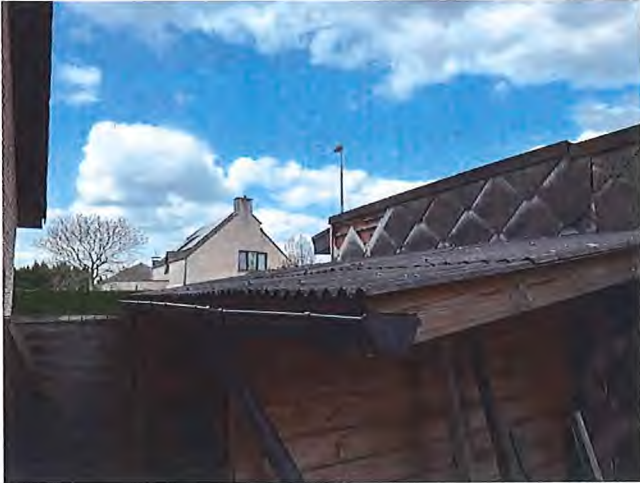
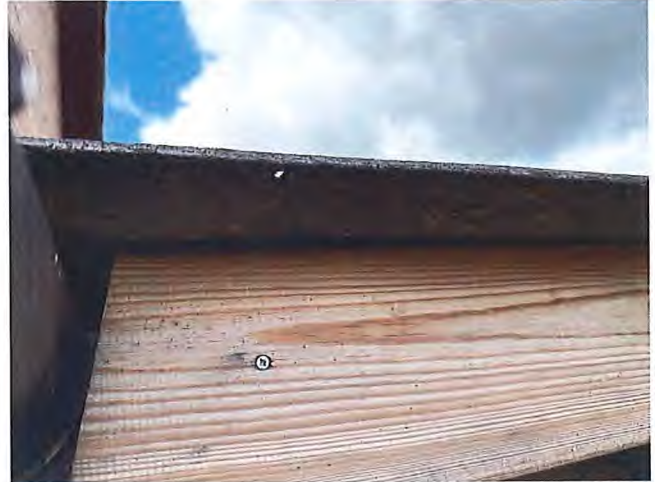
Het asbestmateriaal valt onder de mijlpaal van 2034.

Eindbeoordeling materiaalrisico	Laag materiaalrisico en/of verlaagde kans op vezelvrijgave
---------------------------------	--

Gebondenheid	Categorie 1: hechtgebonden in oorsprong
Asbestsoort (vezeltype)	Amfibool aanwezig, uitgezonderd crocidoliet
Asbestconcentratie	Laag (< 50%)
Afschermingsgraad van het gehele materiaal	Geheel of deels vrij aan de buitenlucht
Toestand van het materiaal	Licht beschadigd, licht verweerd. Intact materiaal type Pical – asbestboard of categorie III 'gebondenheid'

Beschrijving	Afdak fietsenberging - golfplaten
Omgeving	Buiten
Primaire drager	Schuin dak
Asbestmateriaal	Dak- en gevelbekleding - Golfplaat
Bindmiddel van asbestmateriaal	Cement
Gebondenheid op basis van bindmiddel	Hecht
Hoeveelheid (oppervlakte - aantal)	• 15,00 m <sup>2</sup> - 1 stuk
Totale oppervlakte	15,00 m <sup>2</sup>
Eenvoudig bereikbaar	Ja
Bevestigingswijze	• Geschroefd
Identificatiemethode	Vaststelling zonder monsternamen

- Verwijder dit asbestmateriaal zo snel mogelijk. Volg de toestand goed op.

- Eenvoudige handelingen: mag via doe-het-zelf of door werknemer(s) met opleidingsattest eenvoudige handelingen  
Eenvoudige handelingen: mag via doe-het-zelf of door werknemer(s) met opleidingsattest eenvoudige handelingen

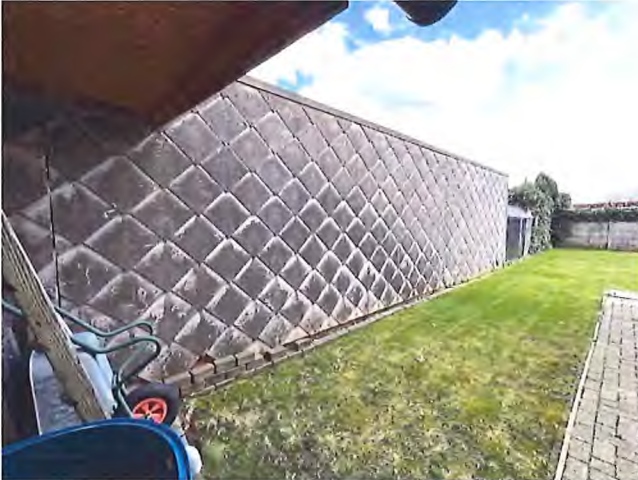
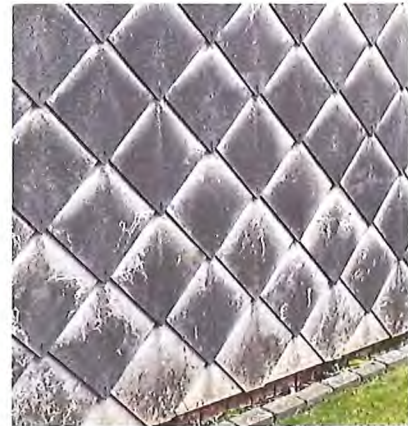
Het asbestmateriaal valt onder de mijlpaal van 2034.

Eindbeoordeling materiaalrisico	Laag materiaalrisico en/of verlaagde kans op vezelvrijgave
---------------------------------	--

Gebondenheid	Categorie 1: hechtgebonden in oorsprong
Asbestsoort (vezeltype)	Crocidoliet aanwezig
Asbestconcentratie	Laag (< 50%)
Afschermingsgraad van het gehele materiaal	Geheel of deels vrij aan de buitenlucht
Toestand van het materiaal	Licht beschadigd, licht verweerd. Intact materiaal type Pical – asbestboard of categorie III 'gebondenheid'

Beschrijving	Asbestleien op scheiding
Omgeving	Buiten
Primaire drager	Wand buitenschil
Asbestmateriaal	Dak- en gevelbekleding - Lei, shingle
Bindmiddel van asbestmateriaal	Cement
Gebondenheid op basis van bindmiddel	Hecht
Hoeveelheid (oppervlakte - aantal)	• 45,00 m <sup>2</sup> - 1 stuk
Totale oppervlakte	45,00 m <sup>2</sup>
Eenvoudig bereikbaar	Ja
Bevestigingswijze	• Geklemd
Identificatiemethode	Vaststelling zonder monstername

- Zorg voor een veilig beheer en verwijder dit asbestmateriaal wanneer het bij werken eenvoudig bereikbaar wordt. Controleer de toestand jaarlijks op wijzigingen.

- Eenvoudige handelingen: mag via doe-het-zelf of door werknemer(s) met opleidingsattest eenvoudige handelingen  
Eenvoudige handelingen: mag via doe-het-zelf of door werknemer(s) met opleidingsattest eenvoudige handelingen

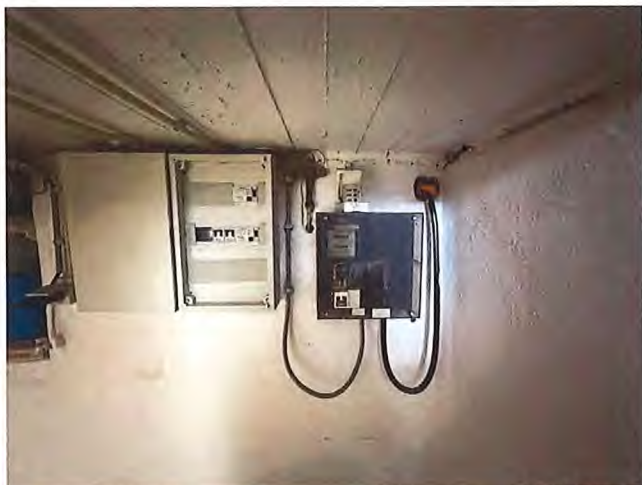
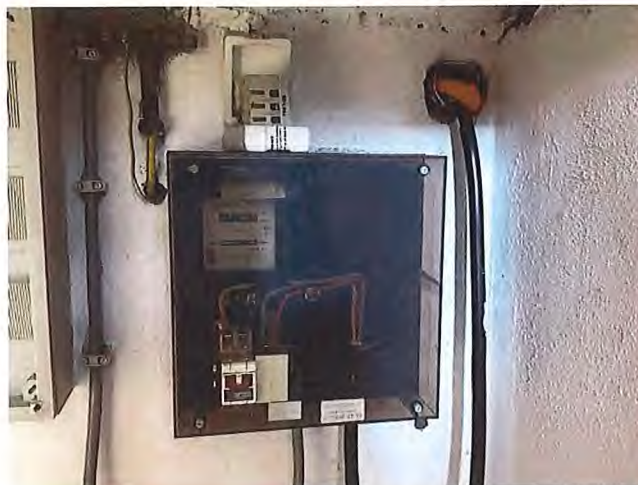
Het asbestmateriaal valt onder de mijlpaal van 2040.

Eindbeoordeling materiaalrisico	Zeer laag materiaalrisico en/of zeer lage kans op vezelvrijgave
---------------------------------	---

Gebondenheid	Categorie 1: hechtgebonden in oorsprong
Asbestsoort (vezeltype)	Crocidoliet aanwezig
Asbestconcentratie	Laag (< 50%)
Afschermingsgraad van het gehele materiaal	Stootvaste afscherming of omkasting
Toestand van het materiaal	Onbeschadigd, niet verweerd

Beschrijving	Elektriciteitsmeter bakeliet
Omgeving	Binnen
Primaire drager	Communicatie en elektrische infrastructuur en uitrusting
Asbestmateriaal	Plaat, paneel, tablet - Type Bakeliet
Bindmiddel van asbestmateriaal	Kunststof of -hars
Gebondenheid op basis van bindmiddel	Hecht
Hoeveelheid (oppervlakte - dikte - aantal)	• 0,40 m <sup>2</sup> - 1,00 cm - 1 stuk
Totaal volume	0,004 m <sup>3</sup>
Eenvoudig bereikbaar	Ja
Bevestigingswijze	• Geschroefd
Identificatiemethode	Vaststelling zonder monsternamen

- Zorg voor een veilig beheer en verwijder dit asbestmateriaal wanneer het bij werken eenvoudig bereikbaar wordt. Controleer de toestand jaarlijks op wijzigingen.

- Eenvoudige handelingen: mag via doe-het-zelf of door werknemer(s) met opleidingsattest eenvoudige handelingen  
Eenvoudige handelingen: mag via doe-het-zelf of door werknemer(s) met opleidingsattest eenvoudige handelingen

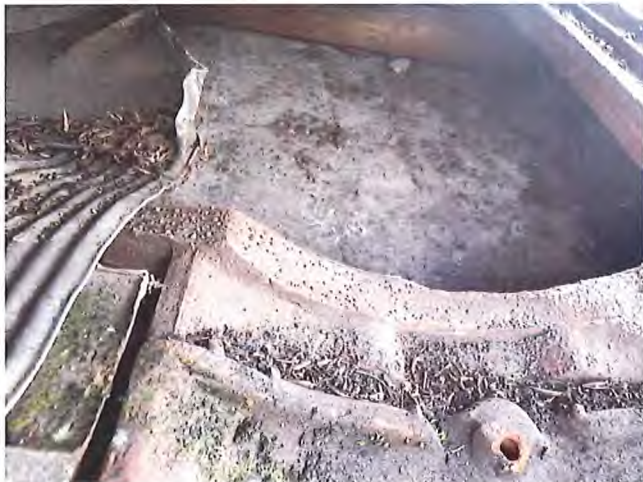
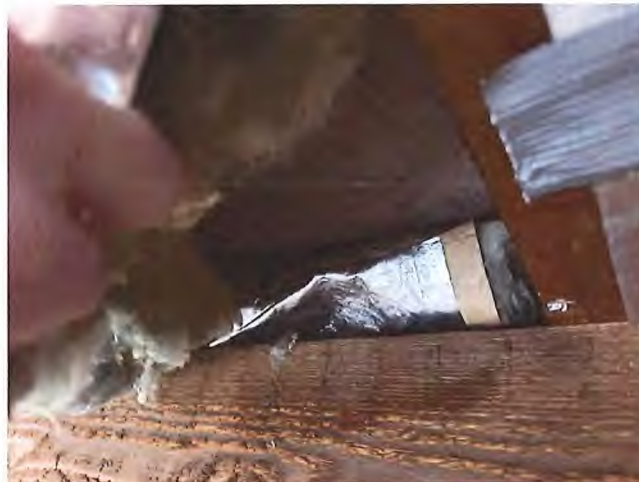
Het asbestmateriaal valt onder de mijlpaal van 2040.

Eindbeoordeling materiaalrisico	Laag materiaalrisico en/of verlaagde kans op vezelvrijgave
---------------------------------	--

Gebondenheid	Categorie 1: hechtgebonden in oorsprong
Asbestsoort (vezeltype)	Crocidoliet aanwezig
Asbestconcentratie	Laag (< 50%)
Afschermingsgraad van het gehele materiaal	Geheel of deels (ook) vrij aan de binnenlucht
Toestand van het materiaal	Onbeschadigd, niet verweerd

Beschrijving	Onderdak plaat - menuiserie
Omgeving	Grenst aan binnen- en buitenlucht
Primaire drager	Schuin dak
Asbestmateriaal	Plaat, paneel, tablet - Type Menuiserie
Bindmiddel van asbestmateriaal	Cement
Gebondenheid op basis van bindmiddel	Hecht
Hoeveelheid (oppervlakte - dikte - aantal)	• 210,00 m <sup>2</sup> - 0,40 cm - 1 stuk
Totaal volume	0,84 m <sup>3</sup>
Eenvoudig bereikbaar	Ja
Bevestigingswijze	• Geschroefd
Identificatiemethode	Vaststelling zonder monsternamen

- Zorg voor een veilig beheer en verwijder dit asbestmateriaal wanneer het bij werken eenvoudig bereikbaar wordt. Controleer de toestand jaarlijks op wijzigingen.

- Eenvoudige handelingen: mag via doe-het-zelf of door werknemer(s) met opleidingsattest eenvoudige handelingen  
Eenvoudige handelingen: mag via doe-het-zelf of door werknemer(s) met opleidingsattest eenvoudige handelingen

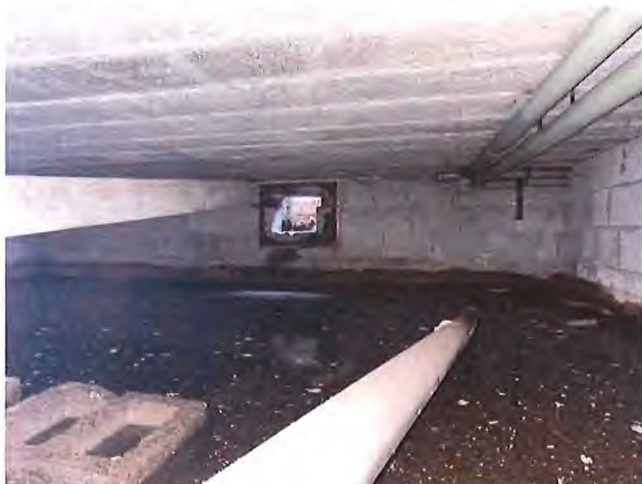
**Reden:** Het onderzoek kan niet uitgevoerd worden binnen de bepalingen van de Welzijnswet

**Uitleg van de asbestdeskundige:** Kruipruimte - niet toegankelijk

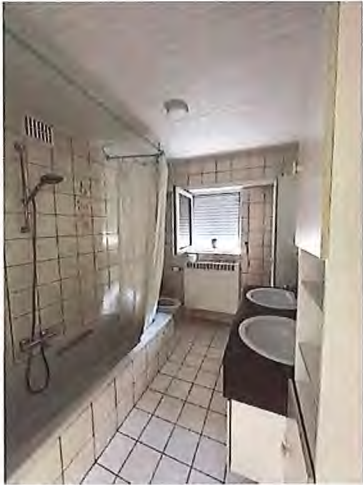
## Fiche 9: Badkamer – niet asbestverdacht

Badkamer - niet asbestverdacht

! Let op bij braakwerken voor mogelijk asbestverdachte tegellijm achter de wandtegels

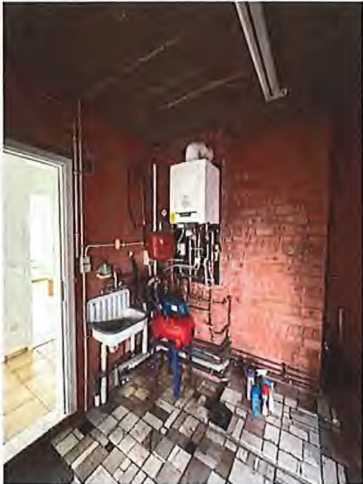
## Fiche 11: CV-installatie - volledig vernieuwd - niet asbestverdacht

CV-installatie - volledig vernieuwd - niet asbestverdacht

Geen oude asbestverdachte materialen meer aangetroffen zoals, een schouwschuif, pakkingen, asbestverdachte leidingisolatie,...

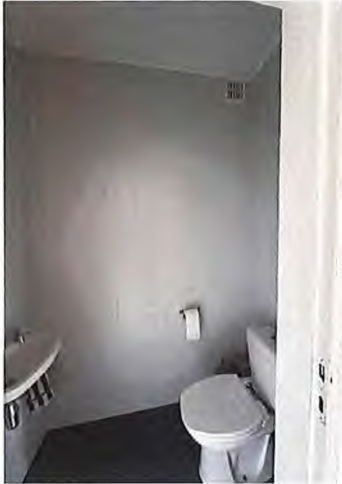
## Fiche 13: Toilet - niet asbestverdacht

Toilet - niet asbestverdacht

! Let op bij braakwerken voor mogelijk asbestverdachte tegellijm achter de wandtegels

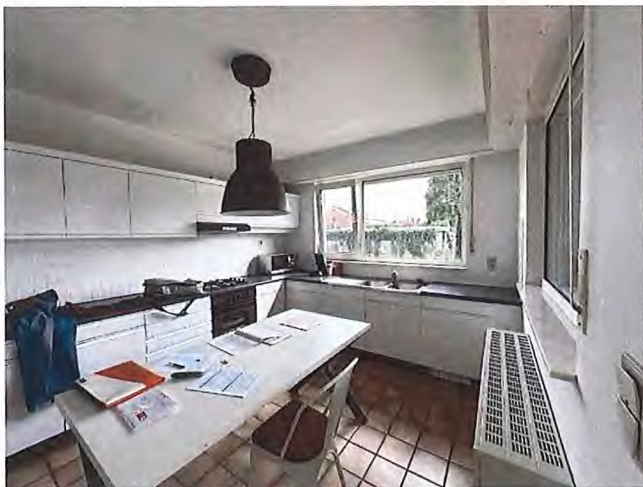
## Fiche 17: Keuken - niet asbestverdacht

Keuken - niet asbestverdacht

! Let op bij braakwerken voor mogelijk asbestverdachte tegellijm achter de wandtegels
