Asbestinventarisatetest

Autolei 309, 2160 Wommelgem

Attestnummer : 20221204-000096.000

Niet-asbestveilig

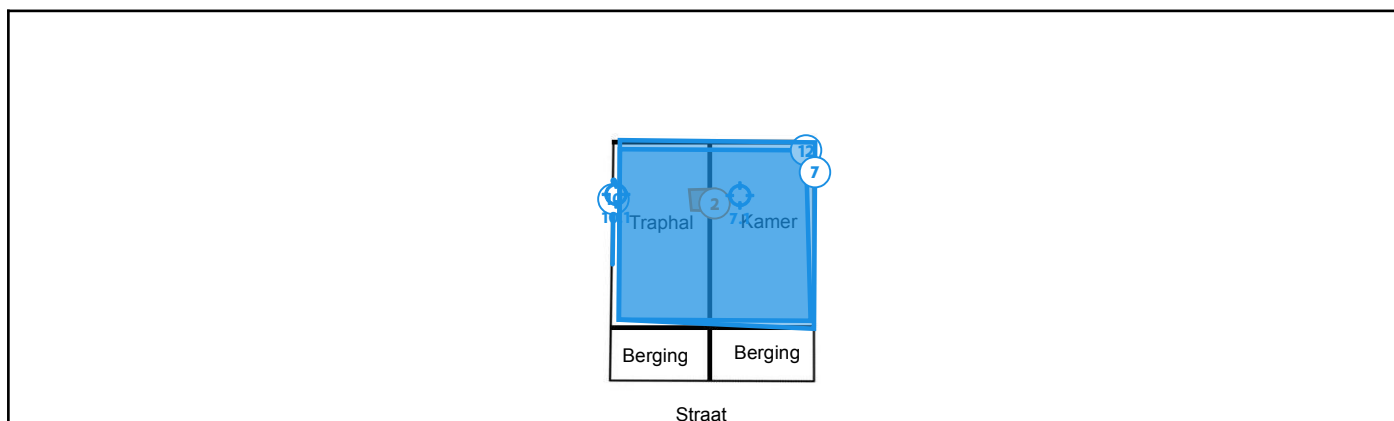
Plan 1.3: plannen_autoleiv2

Beschrijving	Type	Actie
2. Asbestcement schouw	Asbestmateriaal	Verwijderen
7. Pleisterwerk plafond	Geen asbest	-
7.1 Code: 4	Mengmonster	-
10. kit ramen v2 ('93)	Geen asbest	-
10.1 Code: 6	Puntmonster	-
12. Pleisterwerk muren	Geen asbest	-

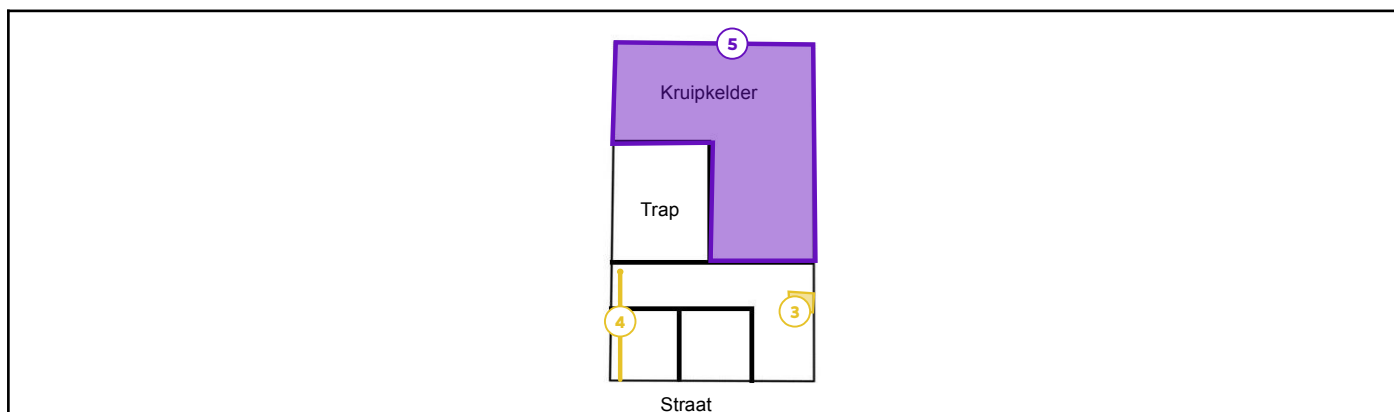
Plan 1.4: plannen_autoleiv-1

Beschrijving	Type	Actie
3. Bakeliet elektriciteitspaneel	Asbestmateriaal	Zorgvuldig beheren
4. asbestcement buis kelder	Asbestmateriaal	Zorgvuldig beheren
5. Kruipkelder	Beperking	-

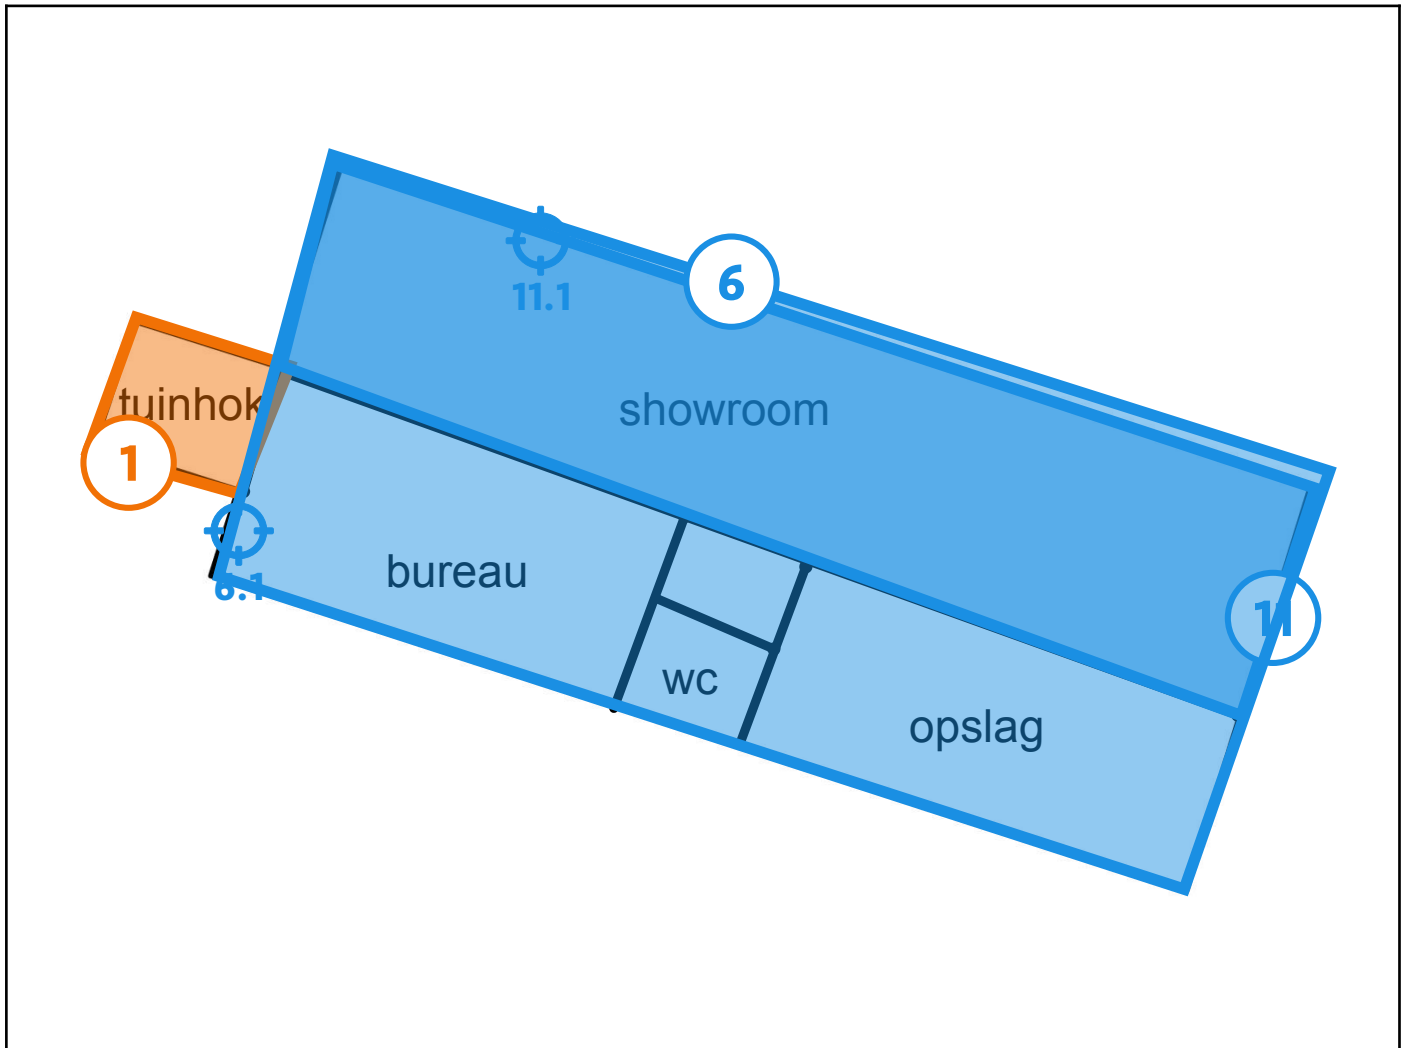
Plan 2.1: Bijgebouw plan

Beschrijving	Type	Actie
1. Golfplaten dak tuinhok	Asbestmateriaal	Verwijderen
6. Roofing plat dak handelspand	Geen asbest	-
6.1 Code: 7	Puntmonster	-
11. Pleisterwerk muren handelspand	Geen asbest	-
11.1 Code: 8	Mengmonster	-

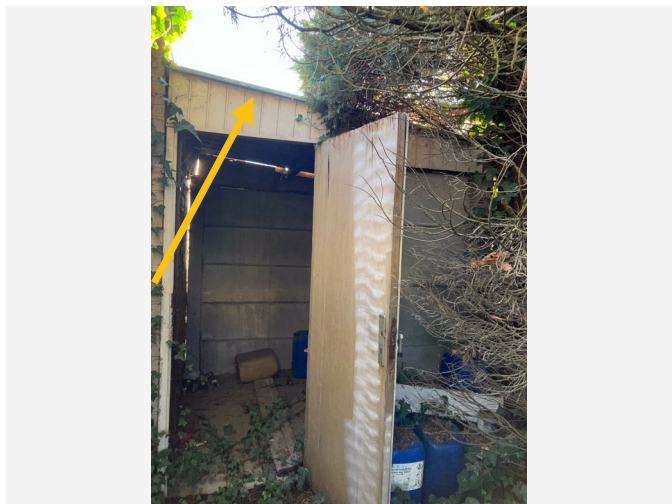
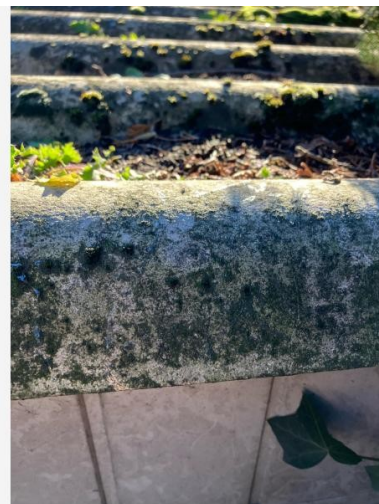
Eindbeoordeling materiaalrisico	Verhoogd materiaalrisico en/of verhoogde kans op vezelvrijgave
Opmerking	vasthechting van korstmos, platen zijn verweerd en op sommige plaatsen zijn er stukken afgebroken

Gebondenheid	Categorie 1: hechtgebonden in oorsprong
Asbestsoort (vezeltype)	Alleen chrysotiel
Asbestconcentratie	Laag (< 50%)
Afschermingsgraad van het gehele materiaal	Geheel of deels vrij van de buitenlucht
Toestand van het materiaal	Matig beschadigd, matig verweerd

Beschrijving	Golfplaten dak tuinhok
Omgeving	Buiten
Primaire drager	Schuin dak
Asbestmateriaal	Dak- en gevelbekleding - Golfplaat
Bindmiddel van asbestmateriaal	Cement
Gebondenheid op basis van bindmiddel	Hecht

- Verwijder dit asbestmateriaal zo snel mogelijk. Volg de toestand goed op.
- Hemelwater dat afspoelt van asbestcement daken of gevels kan asbestdeeltjes bevatten. Gebruik het enkel voor gesloten circuits (bv. spoelen toiletten). Reinig na het vervangen van het dak of de gevel de dakgoten en regenwaterput of -ton om asbesthoudend sediment of slib te verwijderen

- Eenvoudige handelingen: mag via doe-het-zelf of door werknemer(s) met opleidingsattest eenvoudige handelingen
verwijder de platen in zijn geheel, voorkom breken of stofvorming. laat de vegetatie en korstmossen op de golfplaten liggen en ruim de gevallen mossen mee op: deze bevatten ook asbestdeeltjes en vormen ook een gezondheidsrisico

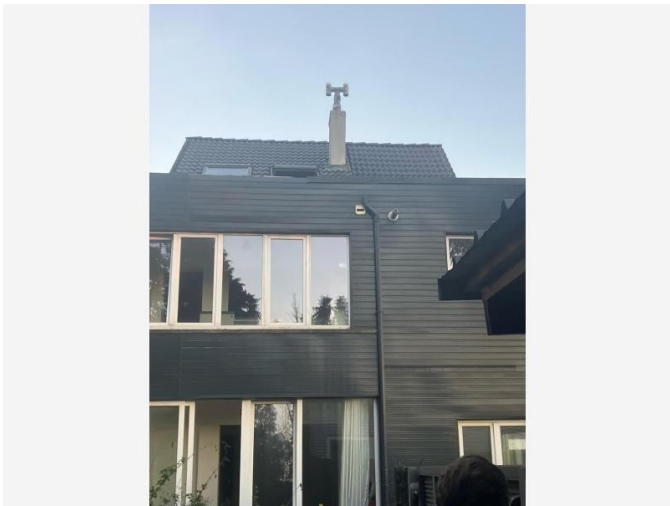
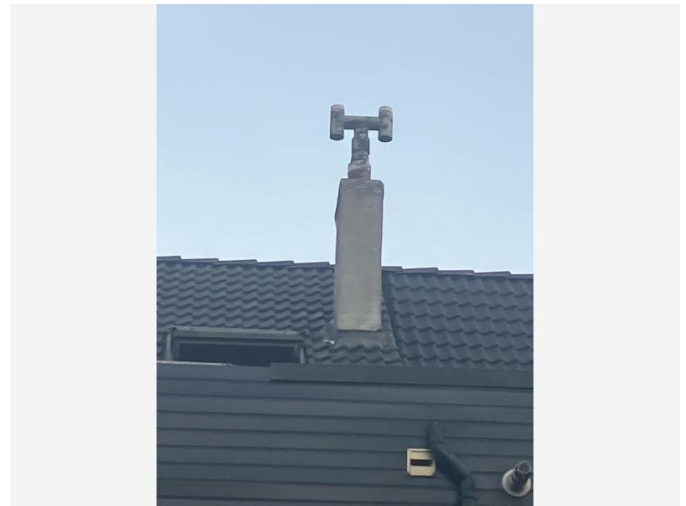
Eindbeoordeling materiaalrisico	Verhoogd materiaalrisico en/of verhoogde kans op vezelvrijgave
Opmerking	aanwezigheid van korstmos op de schouw

Gebondenheid	Categorie 1: hechtgebonden in oorsprong
Asbestsoort (vezeltype)	Alleen chrysotiel
Asbestconcentratie	Laag (< 50%)
Afschermingsgraad van het gehele materiaal	Geheel of deels vrij van de buitenlucht
Toestand van het materiaal	Matig beschadigd, matig verweerd

Beschrijving	Asbestcement schouw
Omgeving	Buiten
Primaire drager	Schuin dak
Asbestmateriaal	Rookgaskanaal
Bindmiddel van asbestmateriaal	Cement
Gebondenheid op basis van bindmiddel	Hecht
Hoeveelheid (lengte - omtrek - dikte - aantal)	<ul style="list-style-type: none">• 1,00 m - 15,00 cm - 1,00 cm - 1 stuk
Totaal volume	0,002 m ³
Eenvoudig bereikbaar	Ja
Bevestigingswijze	<ul style="list-style-type: none">• Verlijmd, ingegoten, versmeerd

- Zorg voor een veilig beheer. Vermijd het beschadigen van het asbestmateriaal. Controleer de toestand jaarlijks op wijzigingen.

- Eenvoudige handelingen: enkel door erkend asbestverwijderaar schouw is moeilijk te verwijderen zonder breken of stofvorming

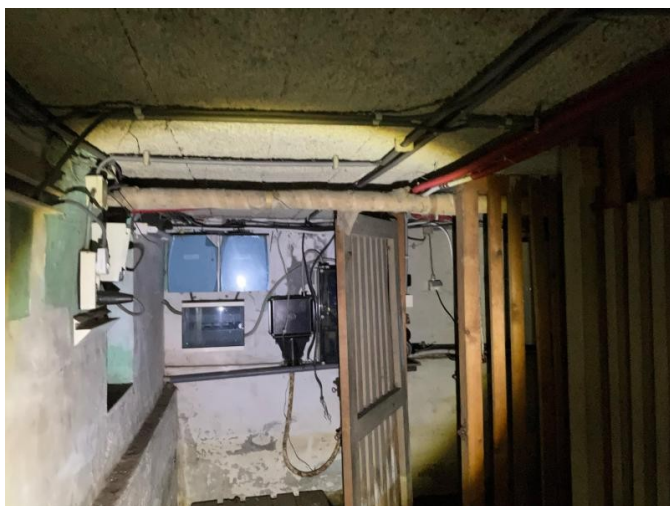
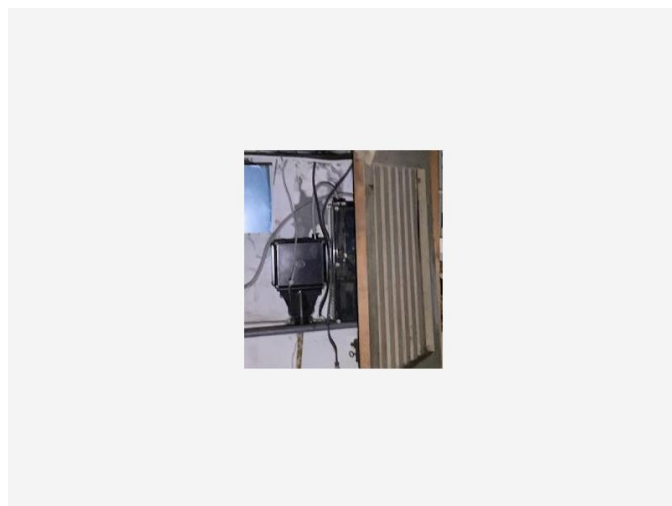
Eindbeoordeling materiaalrisico	Laag materiaalrisico en/of verlaagde kans op vezelvrijgave
Opmerking	electriciteitskasten bevinden zich in de kelder

Gebondenheid	Categorie 1: hechtgebonden in oorsprong
Asbestsoort (vezeltype)	Crocidoliet aanwezig
Asbestconcentratie	Laag (< 50%)
Afschermingsgraad van het gehele materiaal	Geheel of deels (ook) vrij aan de binnenlucht
Toestand van het materiaal	Onbeschadigd, niet verweerd

Beschrijving	Bakeliet elektriciteitspaneel
Omgeving	Binnen
Primaire drager	Communicatie en elektrische infrastructuur en uitrusting
Asbestmateriaal	Plaat, paneel, tablet - Type Bakeliet
Bindmiddel van asbestmateriaal	Kunststof of -hars
Gebondenheid op basis van bindmiddel	Hecht
Hoeveelheid (oppervlakte - dikte - aantal)	• 1,00 m ² - 1,00 cm - 1 stuk

- Zorg voor een veilig beheer. Vermijd het beschadigen van het asbestmateriaal. Controleer de toestand jaarlijks op wijzigingen.

- Eenvoudige handelingen: mag via doe-het-zelf of door werknemer(s) met opleidingsattest eenvoudige handelingen
In een geheel verwijderen, niet breken of stofvorming veroorzaken

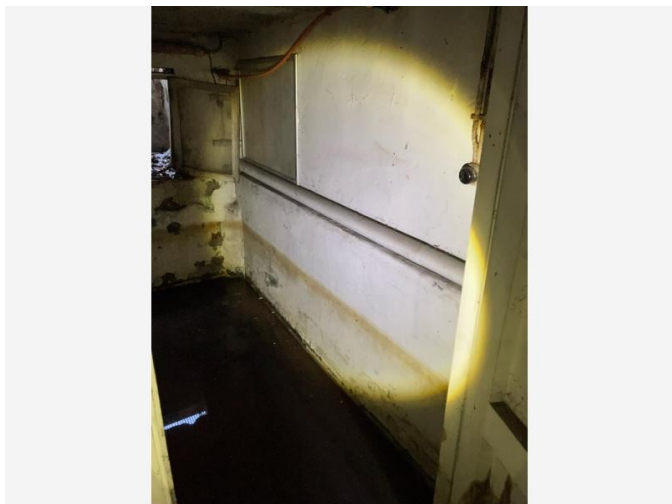
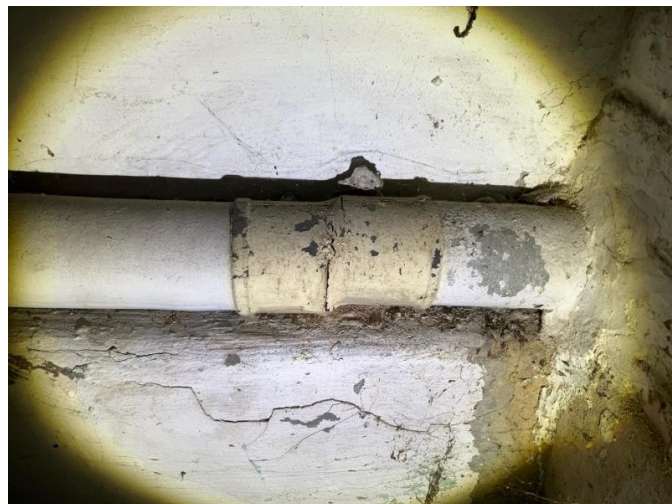
Eindbeoordeling materiaalrisico	Laag materiaalrisico en/of verlaagde kans op vezelvrijgave
---------------------------------	--

Gebondenheid	Categorie 1: hechtgebonden in oorsprong
Asbestsoort (vezeltype)	Alleen chrysotiel
Asbestconcentratie	Laag (< 50%)
Afschermingsgraad van het gehele materiaal	Geheel of deels (ook) vrij aan de binnenlucht
Toestand van het materiaal	Licht beschadigd, licht verweerd. Intact materiaal type Pical – asbestboard of categorie III 'gebondenheid'

Beschrijving	asbestcement buis kelder
Omgeving	Binnen
Primaire drager	Wandopening verticaal (raam, deur, ...)
Asbestmateriaal	Buis, koker, leiding, pijp, doorvoer
Bindmiddel van asbestmateriaal	Cement
Gebondenheid op basis van bindmiddel	Hecht
Hoeveelheid (lengte - omtrek - dikte - aantal)	<ul style="list-style-type: none">• 4,00 m - 10,00 cm - 1,00 cm - 1 stuk
Totaal volume	0,004 m ³

Eenvoudig bereikbaar	Ja
Bevestigingswijze	<ul style="list-style-type: none">• Verlijmd, ingegoten, versmeerd
Identificatiemethode	Vaststelling zonder monsternamen
Destructieve handeling voor identificatie	Nee
Opmerking	wit geschilderde asbestcement buis die horizontaal door de kelder loopt, waar de verf afgeblakerd is, is het grijze asbestcement zichtbaar

- Zorg voor een veilig beheer. Vermijd het beschadigen van het asbestmateriaal. Controleer de toestand jaarlijks op wijzigingen.
- Hemelwater dat afspoelt van asbestcement daken of gevels kan asbestdeeltjes bevatten. Gebruik het enkel voor gesloten circuits (bv. spoelen toiletten). Reinig na het vervangen van het dak of de gevel de dakgoten en regenwaterput of -ton om asbesthoudend sediment of slib te verwijderen

- Eenvoudige handelingen: enkel door erkend asbestverwijderaar buis is moeilijk te verwijderen zonder breken of stofvorming

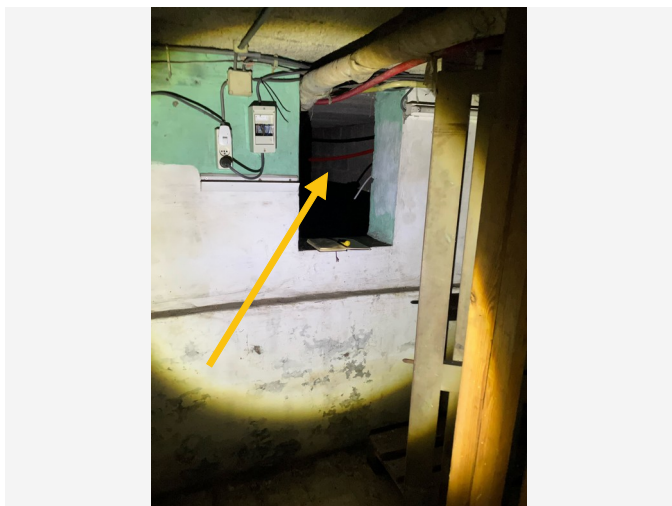
Situeringsfoto

Permanente beperking

Reden: Het onderzoek kan niet uitgevoerd worden binnen de bepalingen van de Welzijnswet

Uitleg van de asbestdeskundige: Zeer beperkte hoogte van kruipkelder, moeilijk toegankelijk door kleine opening

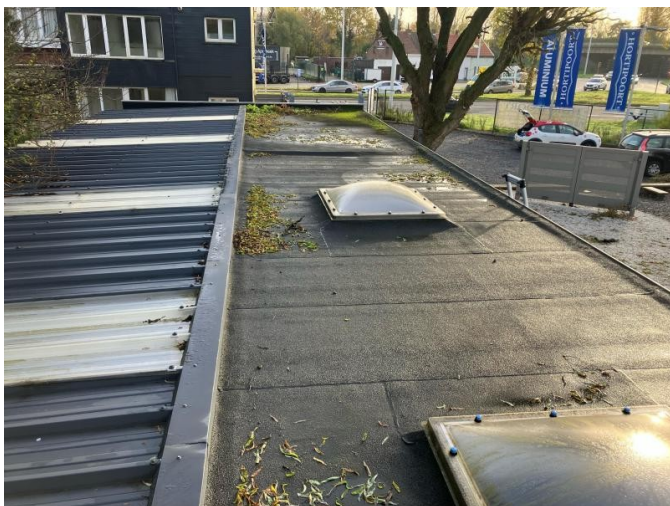
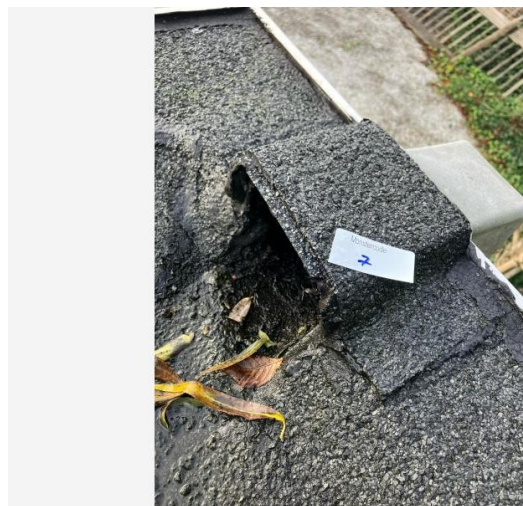
Fiche 6: Roofing plat dak handelspand

Geen asbest

#	Type	Referentie	Resultaat
6.1	Puntmonster	7	Geen asbest

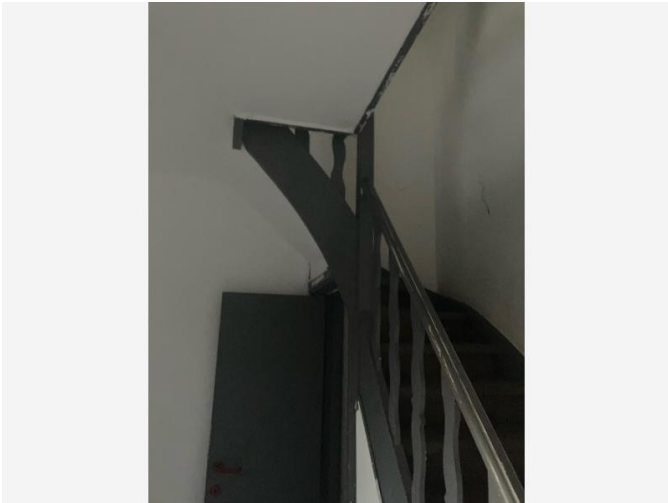
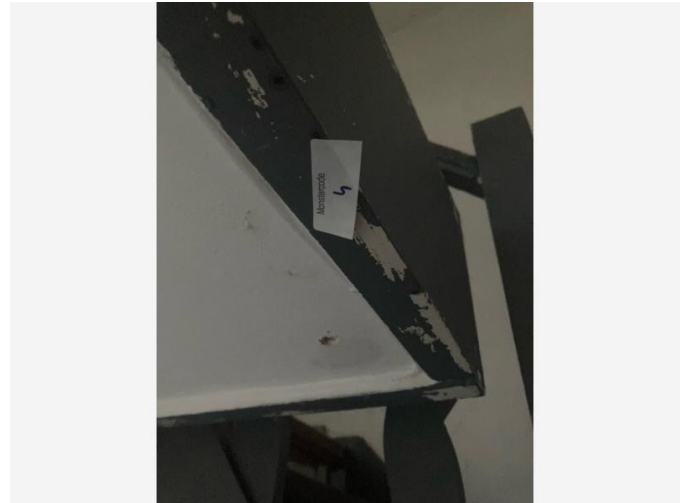
Geen asbest

#	Type	Referentie	Resultaat
7.1	Mengmonster	4	Geen asbest

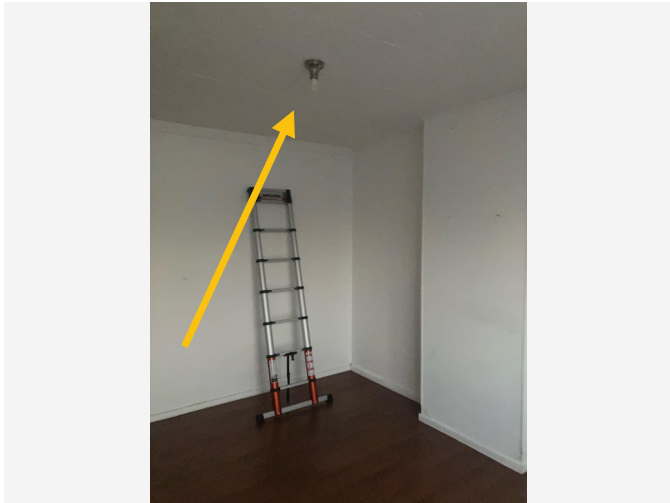
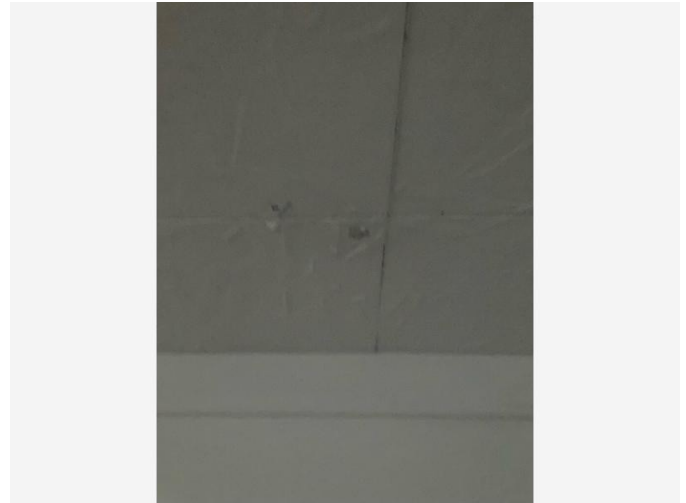
Fiche 8: Plafondtegels V1

Geen asbest

#	Type	Referentie	Resultaat
8.1	Puntmonster	3	Geen asbest

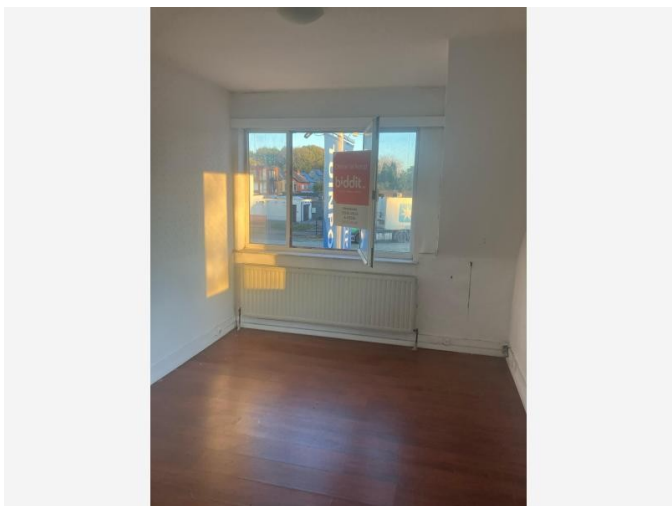
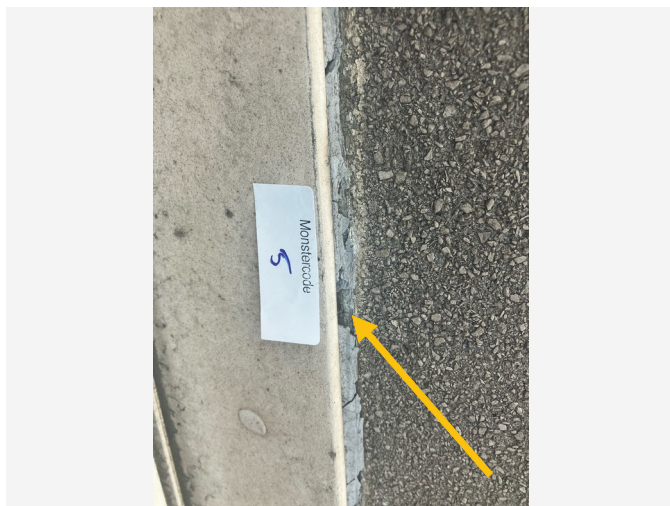
Geen asbest

#	Type	Referentie	Resultaat
9.1	Puntmonster	5	Geen asbest

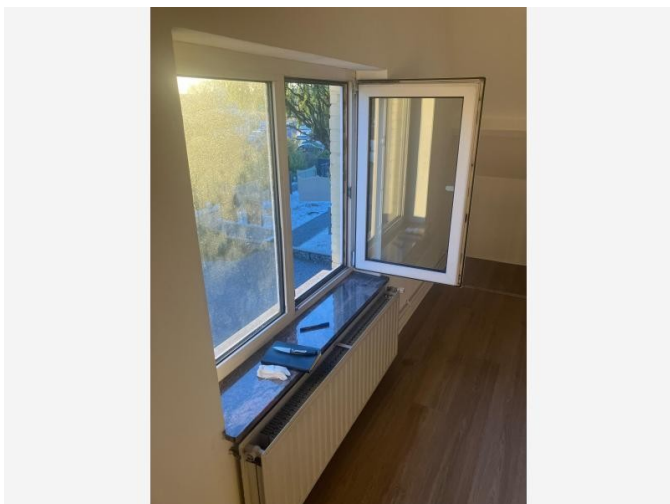
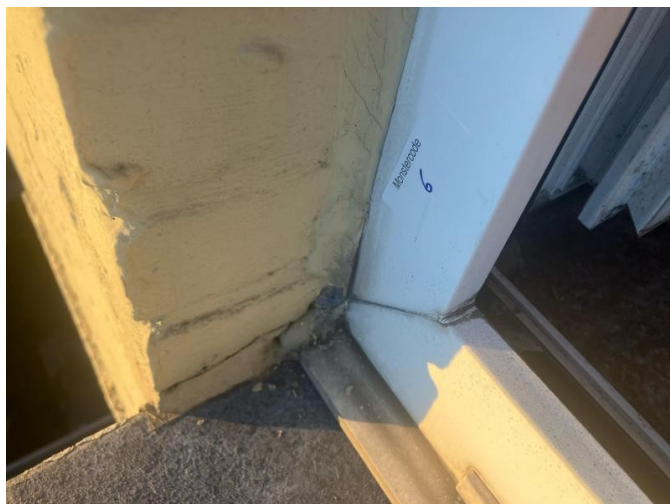
Geen asbest

#	Type	Referentie	Resultaat
10.1	Puntmonster	6	Geen asbest

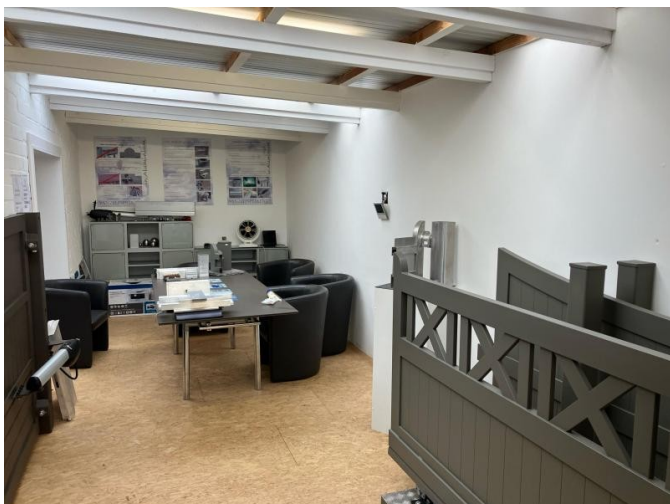
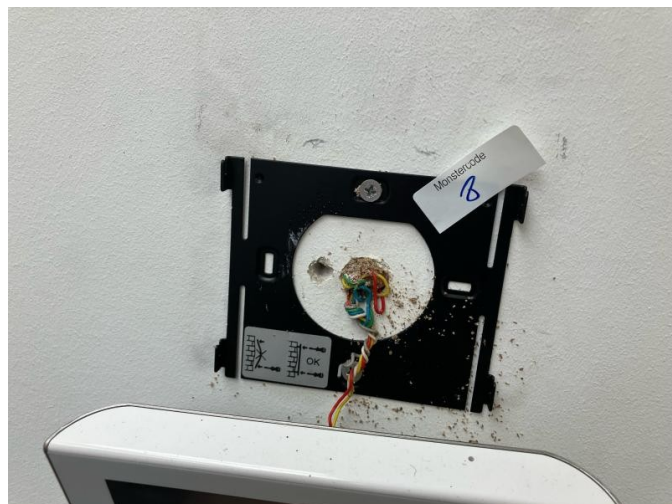
Geen asbest

#	Type	Referentie	Resultaat
11.1	Mengmonster	8	Geen asbest

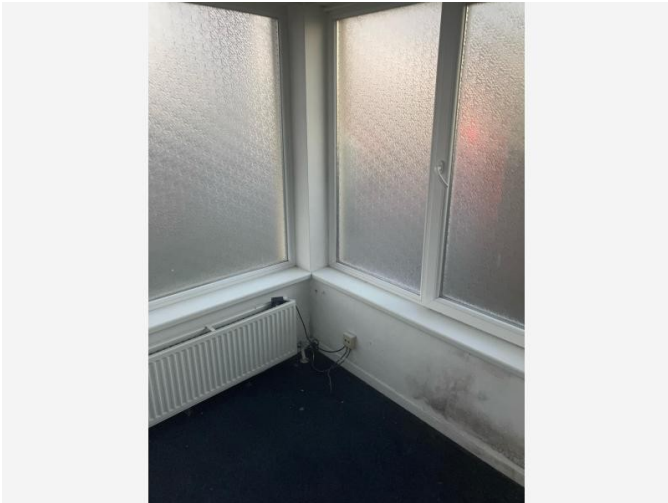
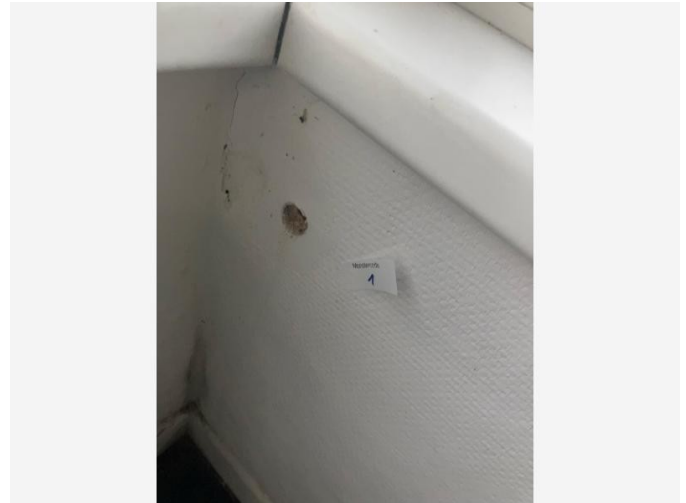
Geen asbest

#	Type	Referentie	Resultaat
12.1	Mengmonster	1	Geen asbest

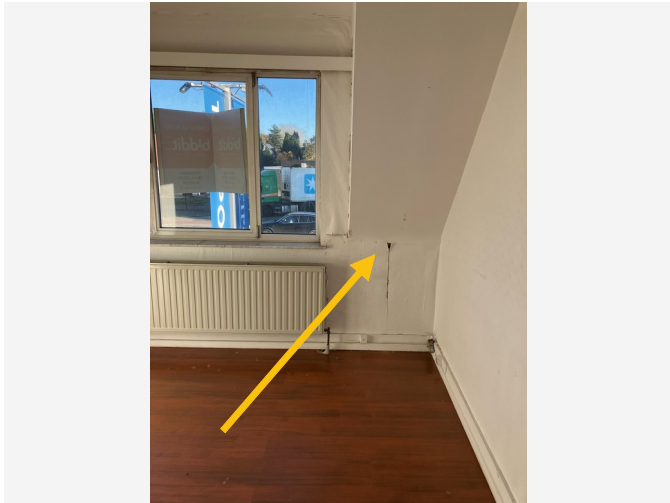
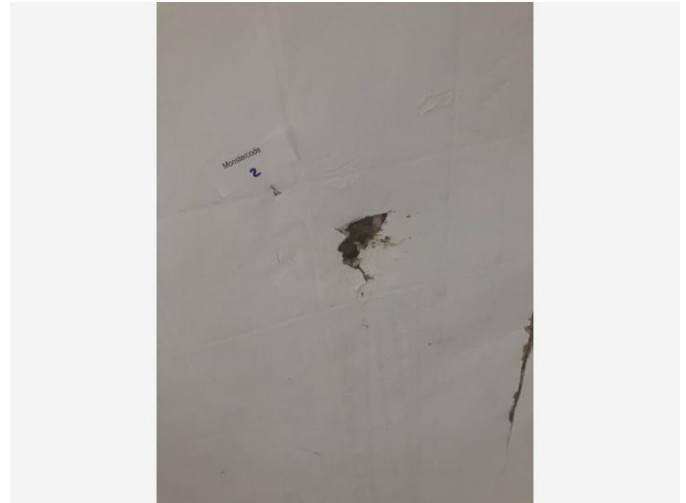
Fiche 13: Kartonbehang kamer v1

Geen asbest

#	Type	Referentie	Resultaat
13.1	Puntmonster	2	Geen asbest
