Asbestinventarisatetest

Kerkepad 48, 2275 Lille

Attestnummer : 20240610-000137.000

Uitgegeven op : 10.06.2024

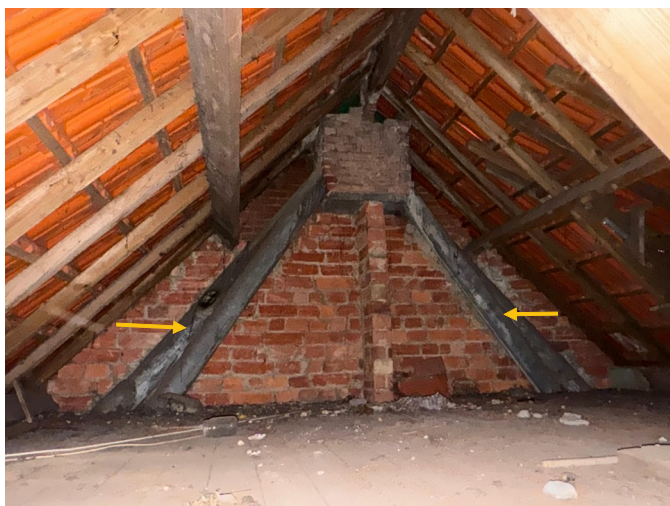
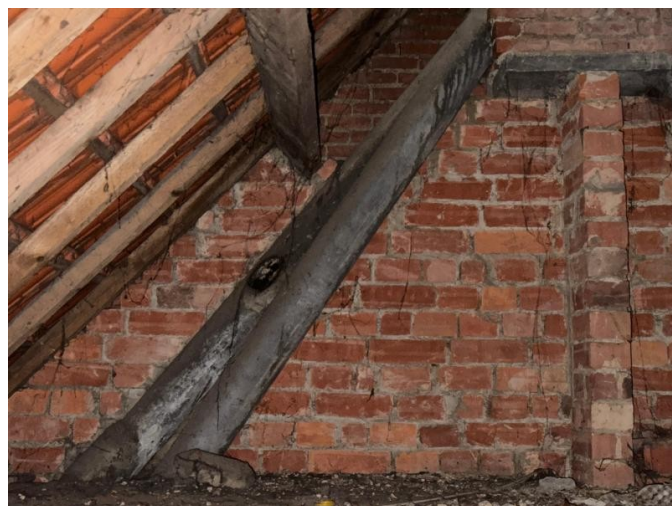
Eindbeoordeling materiaalrisico	Verhoogd materiaalrisico en/of verhoogde kans op vezelvrijgave
---------------------------------	--

Gebondenheid	Categorie 1: hechtgebonden in oorsprong
Asbestsoort (vezeltype)	Crocidoliet aanwezig
Asbestconcentratie	Laag (< 50%)
Afschermingsgraad van het gehele materiaal	Geheel of deels (ook) vrij aan binnenluchtstromen
Toestand van het materiaal	Licht beschadigd, licht verweerd. Intact materiaal type Pical – asbestboard of categorie III 'gebondenheid'

Beschrijving	Rookgaskanalen zolder
Omgeving	Binnen
Primaire drager	Ruimteverwarming
Asbestmateriaal	Rookgaskanaal
Bindmiddel van asbestmateriaal	Cement
Gebondenheid op basis van bindmiddel	Hecht
Hoeveelheid (lengte - omtrek - dikte - aantal)	• 3,00 m - 35,00 cm - 1,00 cm - 4 stuks
Totaal volume	0,042 m ³
Eenvoudig bereikbaar	Ja
Bevestigingswijze	• Geklemd

Verwijderen

- Zorg voor een veilig beheer. Vermijd het beschadigen van het asbestmateriaal. Controleer de toestand jaarlijks op wijzigingen.

- Eenvoudige handelingen: enkel door erkend asbestverwijderaar
Hechtgebonden binnentoepassing die best wordt verwijderd via aannemer met EH opleiding met bijkomende maatregelen.

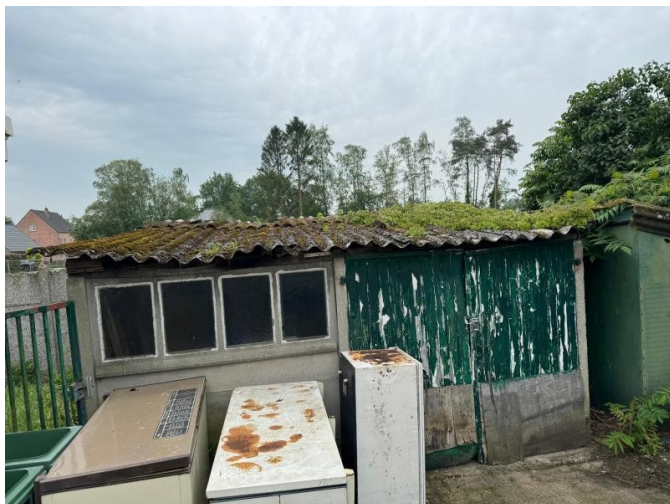
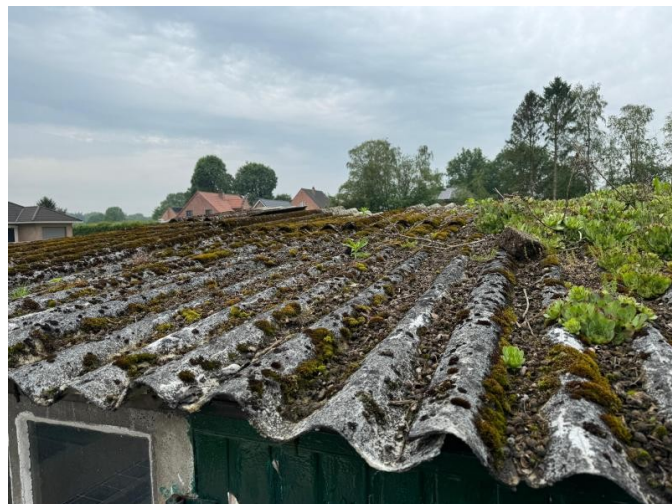
Eindbeoordeling materiaalrisico	Verhoogd materiaalrisico en/of verhoogde kans op vezelvrijgave
---------------------------------	--

Gebondenheid	Categorie 1: hechtgebonden in oorsprong
Asbestsoort (vezeltype)	Crocidoliet aanwezig
Asbestconcentratie	Laag (< 50%)
Afschermingsgraad van het gehele materiaal	Geheel of deels vrij aan de buitenlucht
Toestand van het materiaal	Matig beschadigd, matig verweerd

Beschrijving	Golfplaten tuinhuis
Omgeving	Binnen
Primaire drager	Plat dak
Asbestmateriaal	Dak- en gevelbekleding - Golfplaat
Bindmiddel van asbestmateriaal	Cement
Gebondenheid op basis van bindmiddel	Hecht

Verwijderen

- Zorg voor een veilig beheer. Vermijd het beschadigen van het asbestmateriaal. Controleer de toestand jaarlijks op wijzigingen.
- Hemelwater dat afspoelt van asbestcement daken of gevels kan asbestdeeltjes bevatten. Gebruik het enkel voor gesloten circuits (bv. spoelen toiletten). Reinig na het vervangen van het dak of de gevel de dakgoten en regenwaterput of -ton om asbesthoudend sediment of slib te verwijderen

- Eenvoudige handelingen: mag via doe-het-zelf of door werknemer(s) met opleidingsattest eenvoudige handelingen
Hechtgebonden buitentoepassing mag je zelf verwijderen of via aannemer met EH opleiding, golfplaten dienen in 1 geheel verwijderd te worden, zonder te breken. Draag hierbij de nodige beschermingsmiddelen (FFP3, tyvek en handschoenen.)

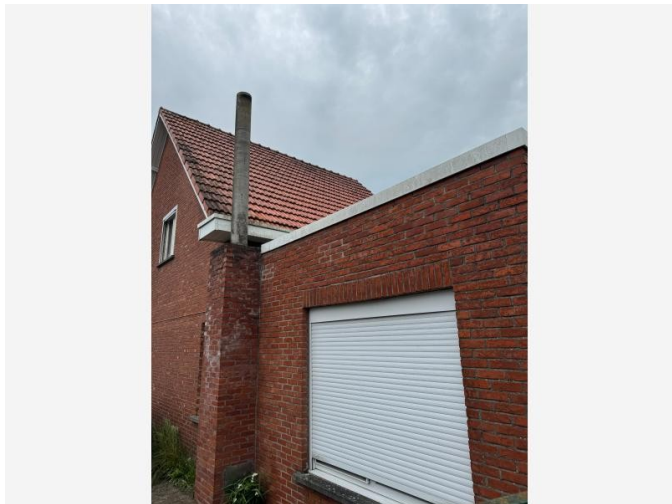
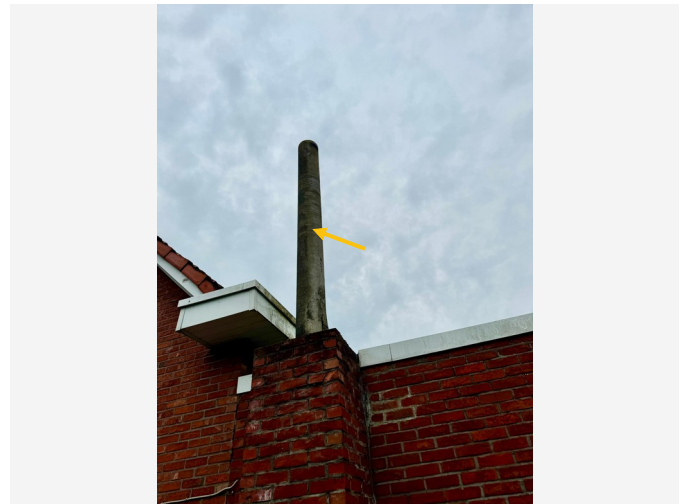
Eindbeoordeling materiaalrisico	Laag materiaalrisico en/of verlaagde kans op vezelvrijgave
---------------------------------	--

Gebondenheid	Categorie 1: hechtgebonden in oorsprong
Asbestsoort (vezeltype)	Crocidoliet aanwezig
Asbestconcentratie	Laag (< 50%)
Afschermingsgraad van het gehele materiaal	Geheel of deels vrij aan de buitenlucht
Toestand van het materiaal	Licht beschadigd, licht verweerd. Intact materiaal type Pical – asbestboard of categorie III 'gebondenheid'

Beschrijving	Schouwpijp
Omgeving	Buiten
Primaire drager	Ruimteverwarming
Asbestmateriaal	Rookgaskanaal
Bindmiddel van asbestmateriaal	Cement
Gebondenheid op basis van bindmiddel	Hecht
Hoeveelheid (lengte - omtrek - dikte - aantal)	<ul style="list-style-type: none">• 2,00 m - 30,00 cm - 1,00 cm - 1 stuk
Totaal volume	0,006 m ³
Eenvoudig bereikbaar	Ja
Bevestigingswijze	<ul style="list-style-type: none">• Geklemd• Verlijmd, ingegoten, versmeerd

Verwijderen

- Zorg voor een veilig beheer. Vermijd het beschadigen van het asbestmateriaal. Controleer de toestand jaarlijks op wijzigingen.

- Eenvoudige handelingen: mag via doe-het-zelf of door werknemer(s) met opleidingsattest eenvoudige handelingen
Hechtgebonden buitentoepassing mag je zelf verwijderen of via aannemer met EH opleiding. Schouwpijp kan in 1 geheel worden verwijderd, afhankelijk of deze nog veel doorloopt of niet. Indien doe-het-zelf, mag er niemand anders in de buurt aanwezig zijn en dient men de nodige PBM's te dragen (FFP3, Tyvek, handschoenen)

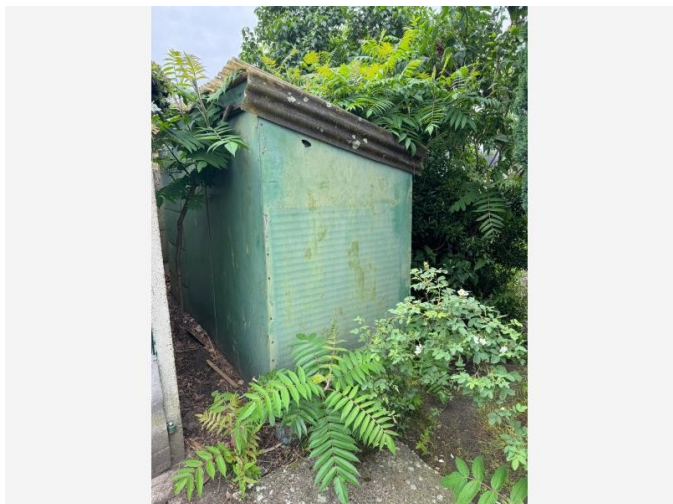
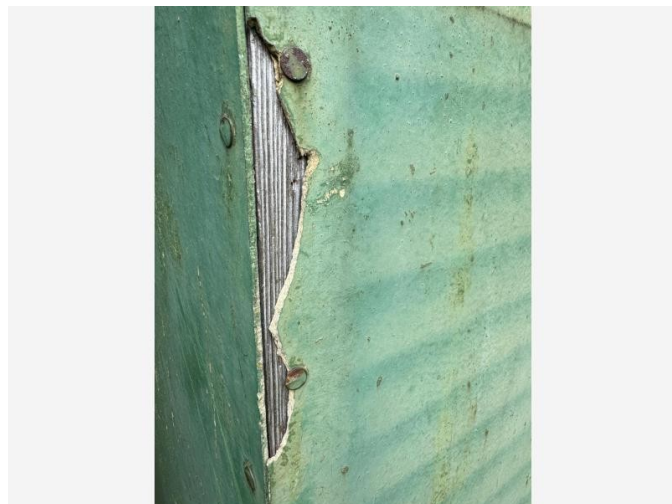
Eindbeoordeling materiaalrisico	Laag materiaalrisico en/of verlaagde kans op vezelvrijgave
---------------------------------	--

Gebondenheid	Categorie 1: hechtgebonden in oorsprong
Asbestsoort (vezeltype)	Crocidoliet aanwezig
Asbestconcentratie	Laag (< 50%)
Afschermingsgraad van het gehele materiaal	Geheel of deels vrij aan de buitenlucht
Toestand van het materiaal	Licht beschadigd, licht verweerd. Intact materiaal type Pical – asbestboard of categorie III 'gebondenheid'

#	Type	Referentie	Resultaat
5.1	Puntmonster	GRO3	Chrysotiel, Crocidoliet

Beschrijving	Plaat kot tuin
Omgeving	Buiten
Primaire drager	Wand buitenschil
Asbestmateriaal	Plaat, paneel, tablet - Generiek
Bindmiddel van asbestmateriaal	Cement
Gebondenheid op basis van bindmiddel	Hecht
Hoeveelheid (oppervlakte - dikte - aantal)	• 10,00 m ² - 1,00 cm - 1 stuk

Zorgvuldig beheren

- Zorg voor een veilig beheer. Vermijd het beschadigen van het asbestmateriaal. Controleer de toestand jaarlijks op wijzigingen.

- Eenvoudige handelingen: enkel door erkend asbestverwijderaar
Hechtgebonden toepassing die vastgenageld is. Risico op breken van de platen is hierdoor verhoogd, waardoor men best een erkend verwijderaar inschakelt.

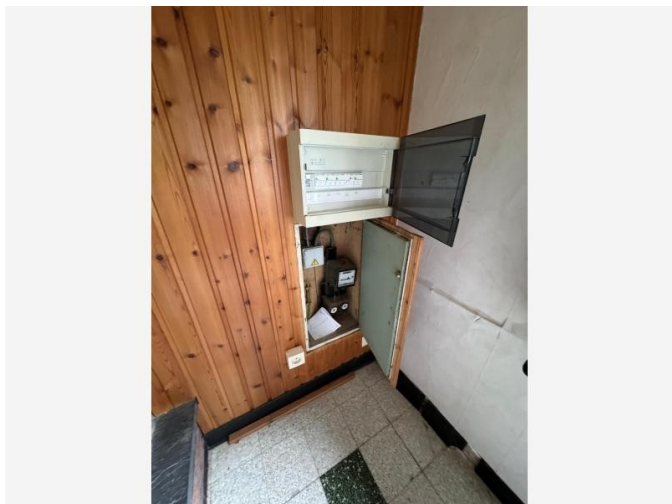
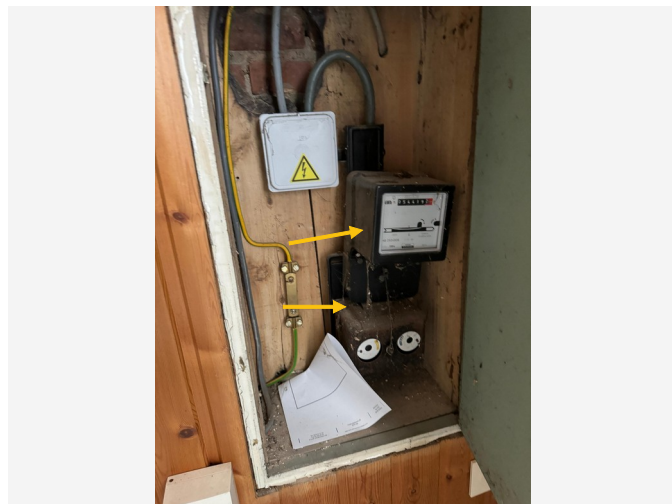
Eindbeoordeling materiaalrisico	Laag materiaalrisico en/of verlaagde kans op vezelvrijgave
---------------------------------	--

Gebondenheid	Categorie 1: hechtgebonden in oorsprong
Asbestsoort (vezeltype)	Crocidoliet aanwezig
Asbestconcentratie	Laag (< 50%)
Afschermingsgraad van het gehele materiaal	Geheel of deels (ook) vrij aan de binnenlucht
Toestand van het materiaal	Onbeschadigd, niet verweerd

Beschrijving	Bakeliet elektriciteitmeter/omkasting
Omgeving	Binnen
Primaire drager	Communicatie en elektrische infrastructuur en uitrusting
Asbestmateriaal	Plaat, paneel, tablet - Type Bakeliet
Bindmiddel van asbestmateriaal	Kunststof of -hars
Gebondenheid op basis van bindmiddel	Hecht
Hoeveelheid (oppervlakte - dikte - aantal)	• 0,50 m ² - 1,00 cm - 1 stuk
Totaal volume	0,005 m ³
Eenvoudig bereikbaar	Ja

Zorgvuldig beheren

- Zorg voor een veilig beheer. Vermijd het beschadigen van het asbestmateriaal. Controleer de toestand jaarlijks op wijzigingen.

- Eenvoudige handelingen: mag via doe-het-zelf of door werknemer(s) met opleidingsattest eenvoudige handelingen
Hechtgebonden toepassing die kan worden losgeschroefd en in 1 geheel kan worden verwijderd.

Bakeliet zekeringen en verdeelkasten zijn asbestverdacht en kunnen best als dusdanig behandeld worden. Ze kunnen door een particulier of aannemer zelf verwijderd worden mits het nemen van de nodige voorzorgsmaatregelen. (FFP3, handschoenen, tyvek).

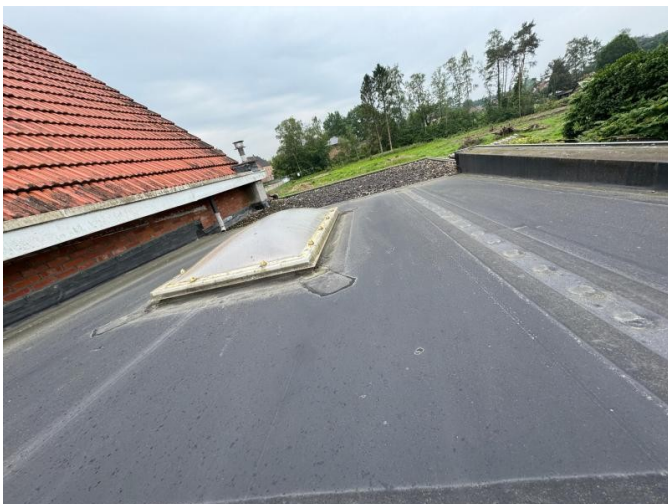
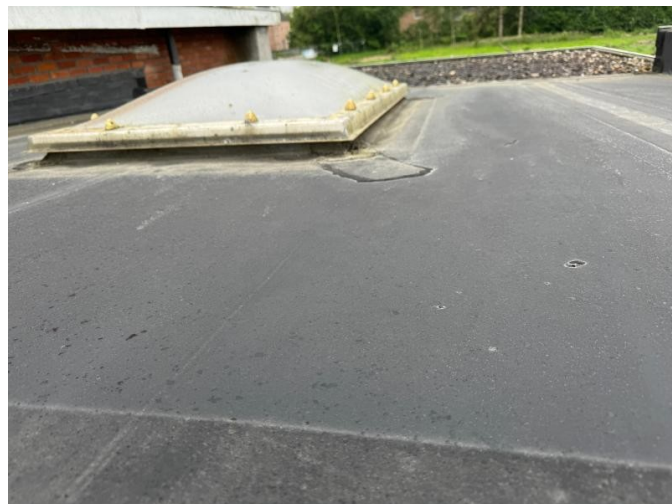
Eindbeoordeling materiaalrisico	Laag materiaalrisico en/of verlaagde kans op vezelvrijgave
---------------------------------	--

Gebondenheid	Categorie 1: hechtgebonden in oorsprong
Asbestsoort (vezeltype)	Crocidoliet aanwezig
Asbestconcentratie	Laag (< 50%)
Afschermingsgraad van het gehele materiaal	Geheel of deels vrij aan de buitenlucht
Toestand van het materiaal	Licht beschadigd, licht verweerd. Intact materiaal type Pical – asbestboard of categorie III 'gebondenheid'

Beschrijving	Roofing plat dak
Omgeving	Buiten
Primaire drager	Plat dak
Asbestmateriaal	Dak- en gevelbekleding - Roofing
Bindmiddel van asbestmateriaal	Bitumen (roofing, teer, asfalt)
Gebondenheid op basis van bindmiddel	Hecht
Hoeveelheid (oppervlakte - aantal)	• 25,00 m ² - 1 stuk
Totale oppervlakte	25,00 m ²
Eenvoudig bereikbaar	Ja
Bevestigingswijze	• Verlijmd, ingegoten, versmeerd

Zorgvuldig beheren

- Zorg voor een veilig beheer. Vermijd het beschadigen van het asbestmateriaal. Controleer de toestand jaarlijks op wijzigingen.
- Voer bijkomende staalname(s) uit.

- Eenvoudige handelingen: enkel door erkend asbestverwijderaar
Hechtgebonden toepassing die niet kan worden verwijderd zonder scheuren, hierdoor aangeraden om te laten verwijderen door een erkend asbestverwijderaar met bijkomende maatregelen.

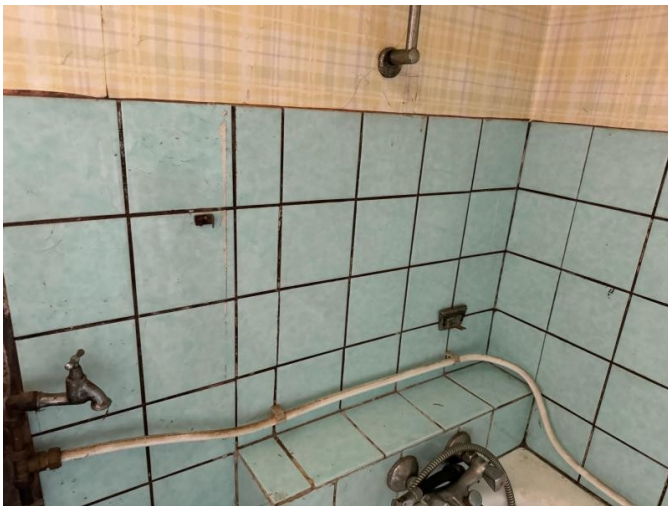
Vrije foto

De lijmlaag is niet bereikbaar zonder destructief onderzoek en dient verder onderzocht te worden als de tegels van de wand worden verwijderd. Asbesthoudende tegellijm werd gebruikt tot midden jaren '80.

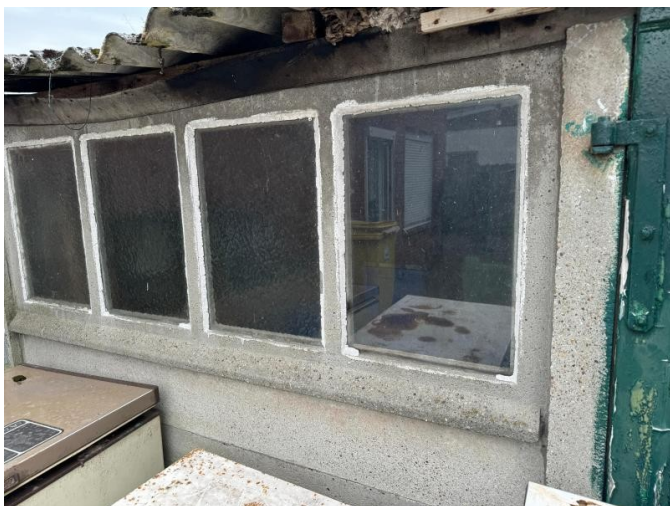
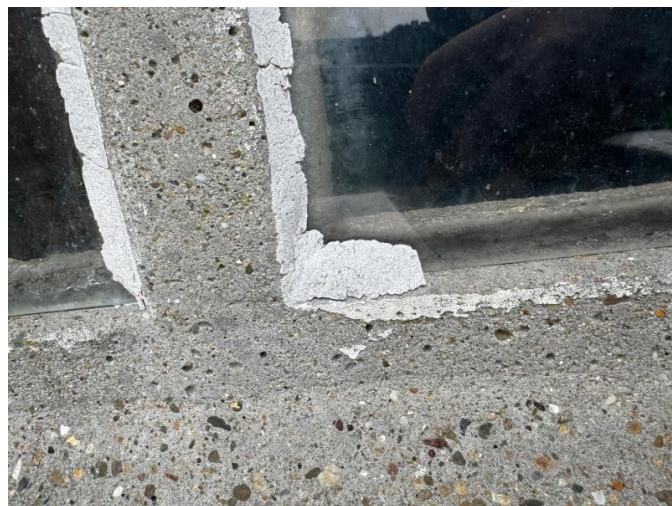
Fiche 10: Stopverf ramen

Geen asbest

#	Type	Referentie	Resultaat
10.1	Puntmonster	GRO7	Geen asbest

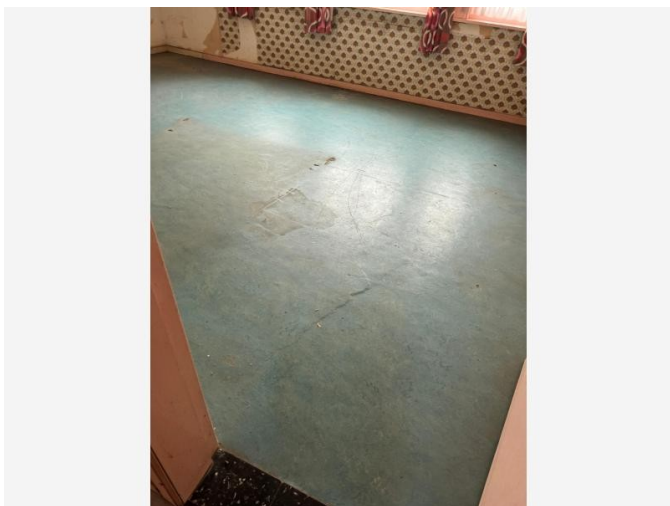
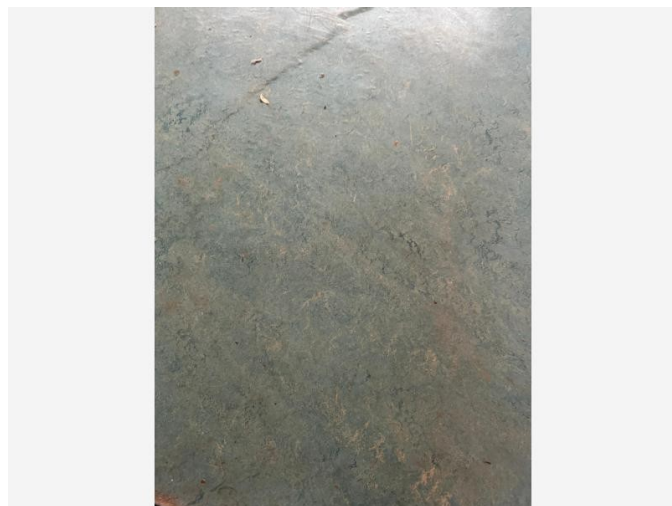
Geen asbest

#	Type	Referentie	Resultaat
11.1	Puntmonster	GRO4	Geen asbest

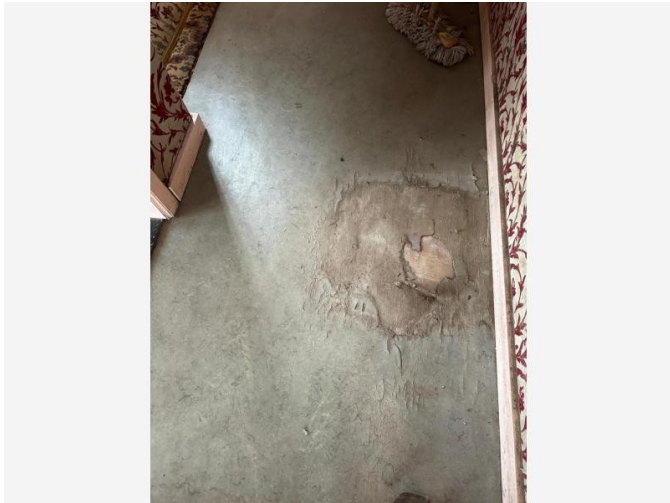
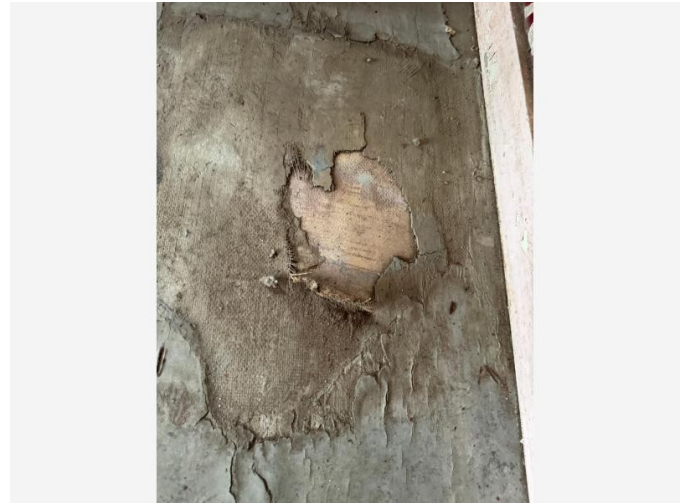
Geen asbest

#	Type	Referentie	Resultaat
12.1	Puntmonster	GRO2	Geen asbest

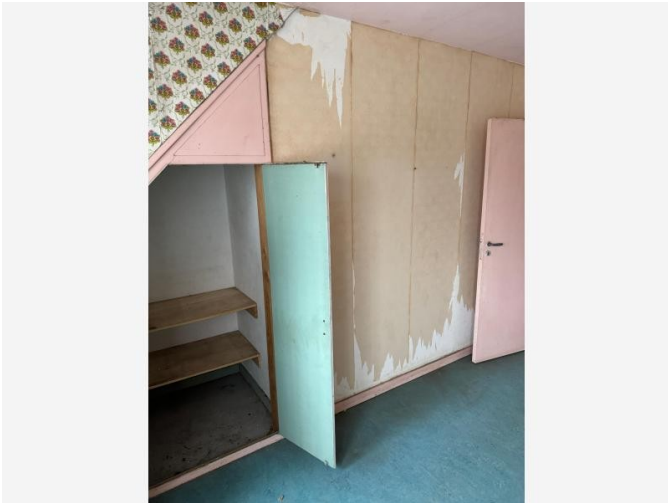
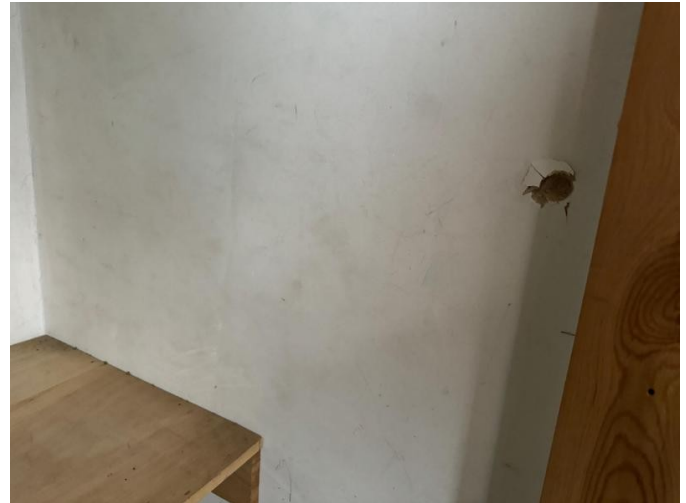
Geen asbest

#	Type	Referentie	Resultaat
13.1	Mengmonster	GRO1	Geen asbest

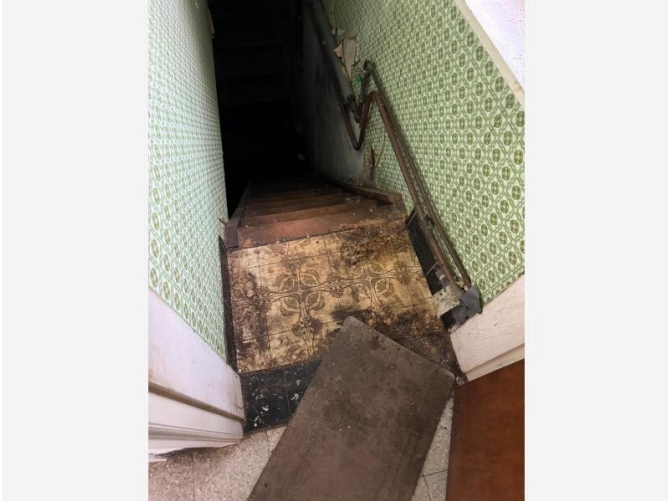
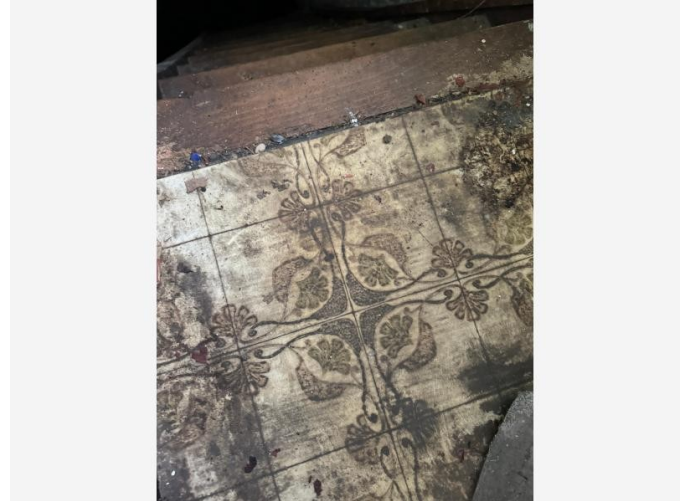
Fiche 14: Vinyl aan trap kelder

Geen asbest

#	Type	Referentie	Resultaat
14.1	Puntmonster	GRO5	Geen asbest
