# Asbestinventarisatetest

Heikantstraat 14, 2390 Malle

Attestnummer : 20250617-000146.000

Uitgegeven op : 17.06.2025

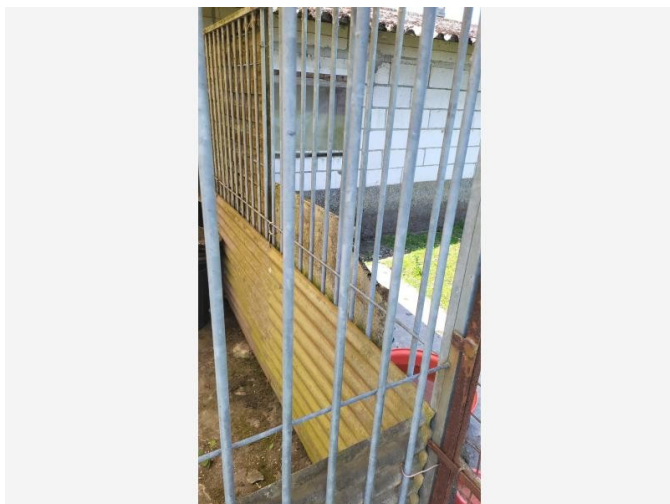
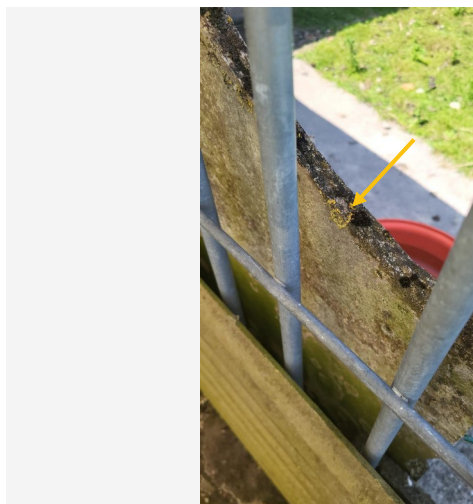
Het asbestmateriaal valt onder de mijlpaal van 2040.

**Dringend verwijderen**

| Beschrijving | Afval asbestplaten |
| Type afvalstof | Betreft stock-voorraad of gedemonteerde asbestmaterialen |
| Hoeveelheid (gewicht - aantal) | <ul style="list-style-type: none"><li>• 10,00 kg - 1 stuk</li></ul> |

- Verwijder het asbestafval.
- Voer bijkomende staalname(s) uit.

- Eenvoudige handelingen: mag via doe-het-zelf of door werknemer(s) met opleidingsattest eenvoudige handelingen  
Eenvoudig te verwijderen met weinig kans op emissie van asbestvezels.

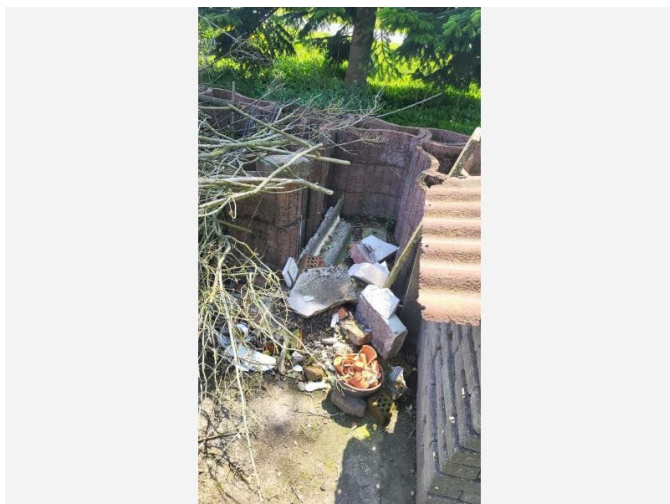
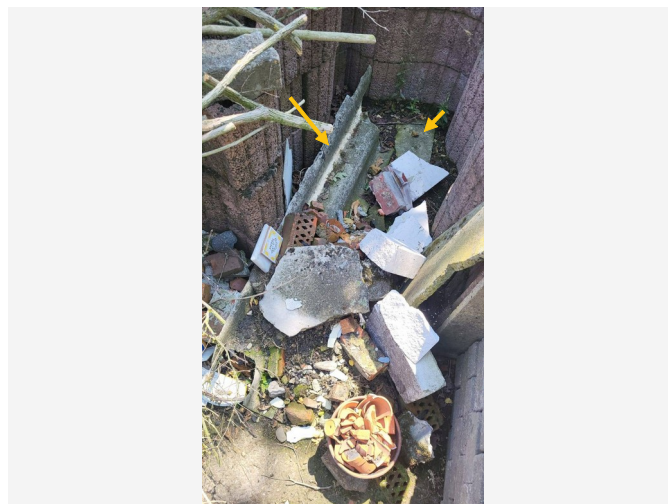
Het asbestmateriaal valt onder de mijlpaal van 2040.

**Dringend verwijderen**

| Beschrijving | Afval asbestplaten |
| Opmerking | Asbest afval tussen andere soorten afval. Asbest dient gescheiden afgevoerd te worden. |

- Verwijder het asbestafval.

- Eenvoudige handelingen: mag via doe-het-zelf of door werknemer(s) met opleidingsattest eenvoudige handelingen  
Eenvoudig te verwijderen met weinig kans op emissie van asbestvezels.

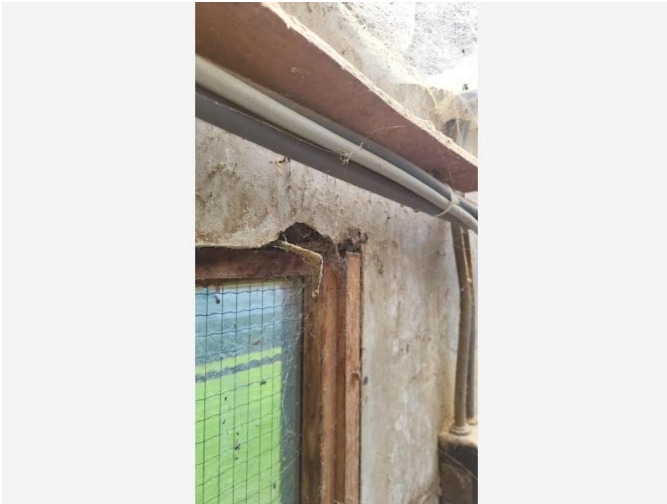
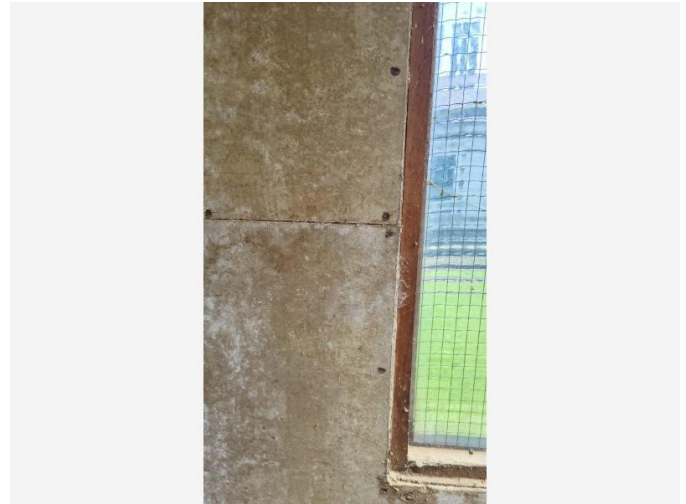
Het asbestmateriaal valt onder de mijlpaal van 2040.

**Dringend verwijderen**

| Eindbeoordeling materiaalisico | Hoog materiaalisico en/of hoge kans op vezelvrijgave |

| Asbestsoort (vezeltype) | Crocidoliet aanwezig |
| Toestand van het materiaal | Matig beschadigd, matig verweerd |

| Beschrijving | Asbestplaten tegen de muur |

- Zorg voor een veilig beheer. Vermijd het beschadigen van het asbestmateriaal. Controleer de toestand jaarlijks op wijzigingen.
- Zorg voor een veilig beheer en verwijder dit asbestmateriaal wanneer het bij werken eenvoudig bereikbaar wordt. Controleer de toestand jaarlijks op wijzigingen.
- Verwijder dit asbestmateriaal zo snel mogelijk. Volg de toestand goed op.
- Voer bijkomende staalname(s) uit.

- Eenvoudige handelingen: mag via doe-het-zelf of door werknemer(s) met opleidingsattest eenvoudige handelingen  
Eenvoudig te verwijderen met weinig kans op emissie van asbestvezels.

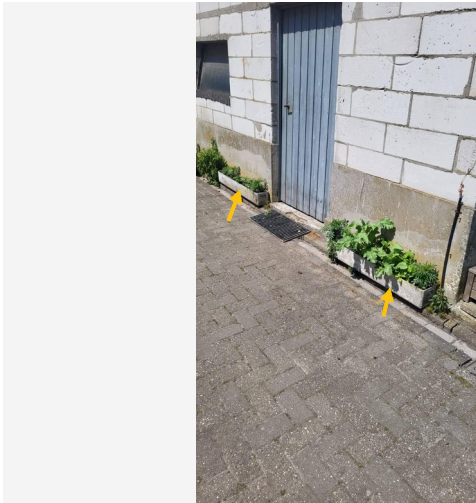
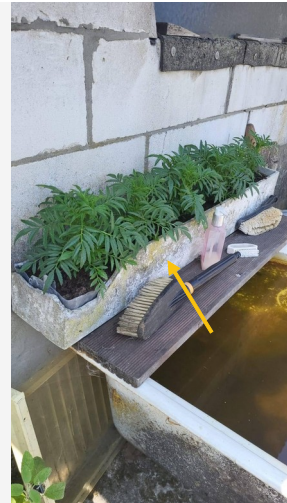
Het asbestmateriaal valt onder de mijlpaal van 2040.

**Dringend verwijderen**

| Beschrijving | Bloembakken |

- Verwijder het asbestafval.
- Voer bijkomende staalname(s) uit.

- Eenvoudige handelingen: mag via doe-het-zelf of door werknemer(s) met opleidingsattest eenvoudige handelingen  
De bloembakken inpakken in asbestzak en afvoeren naar een containerpark die asbestmateriaal accepteert.

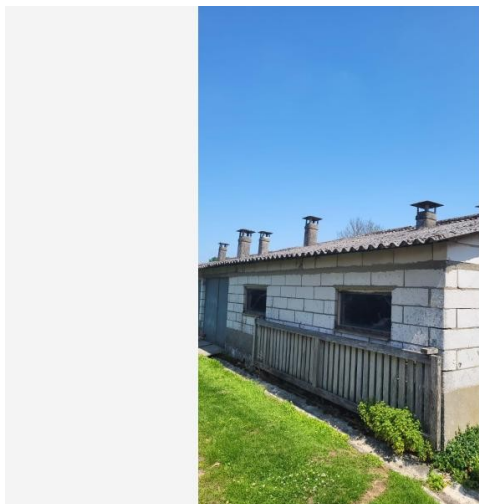
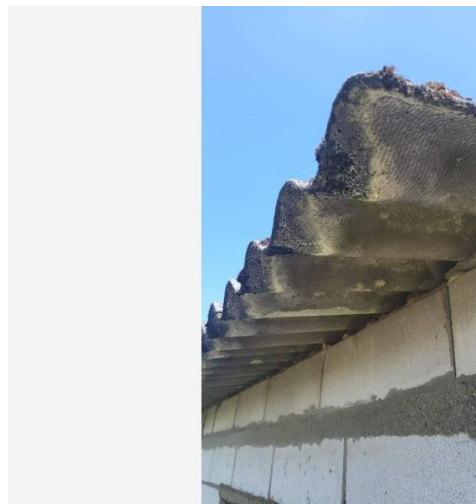
Het asbestmateriaal valt onder de mijlpaal van 2034.

Verwijderen

| Eindbeoordeling materiaalrisico | Verhoogd materiaalrisico en/of verhoogde kans op vezelvrijgave |

| Asbestsoort (vezeltype) | Crocidoliet aanwezig |
| Toestand van het materiaal | Matig beschadigd, matig verweerd |

| Beschrijving | Golfplaten dak |

- Zorg voor een veilig beheer. Vermijd het beschadigen van het asbestmateriaal. Controleer de toestand jaarlijks op wijzigingen.
- Zorg voor een veilig beheer en verwijder dit asbestmateriaal wanneer het bij werken eenvoudig bereikbaar wordt. Controleer de toestand jaarlijks op wijzigingen.
- Hemelwater dat afspoelt van asbestcement daken of gevels kan asbestdeeltjes bevatten. Gebruik het enkel voor gesloten circuits (bv. spoelen toiletten). Reinig na het vervangen van het dak of de gevel de dakgoten en regenwaterput of -ton om asbesthoudend sediment of slib te verwijderen
- Voer bijkomende staalname(s) uit.

- Eenvoudige handelingen: mag via doe-het-zelf of door werknemer(s) met opleidingsattest eenvoudige handelingen  
Voor golfplaten bestaat er geen wettelijke verplichting om deze asbestverdachte toepassing te laten verwijderen door een firma met een opleidingsattest eenvoudige handelingen. In principe mag u deze asbesttoepassing zelf verwijderen, ongeacht beschadigingen of vrije asbestvezels, zolang u de nodige

1. Zorg ervoor dat de golfplaten niet breken of beschadigd worden (nooit gooien of breken).
2. Besproei de golfplaten met een speciaal fixeermiddel op de bevestigingspunten.
3. Maak de bevestigingsnagels van de golfplaat los met behulp van een klauwhamer en een blokje hout eronder om beschadiging te vermijden. Als er schroeven zijn, draai deze dan voorzichtig uit zonder beschadiging.
4. Verwijder de golfplaten een voor een.
5. Stapel de golfplaten een voor een voorzichtig op in een asbestafvalzak (niet breken).
6. Breng het asbestafval naar een recyclagepark of een geregistreerde asbestinzamelaar.

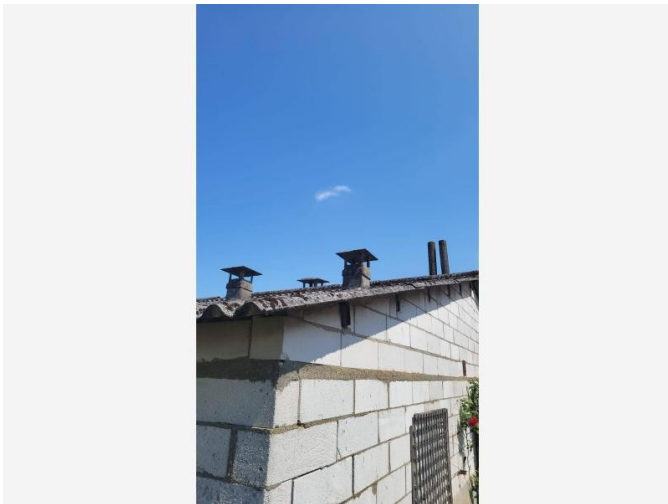
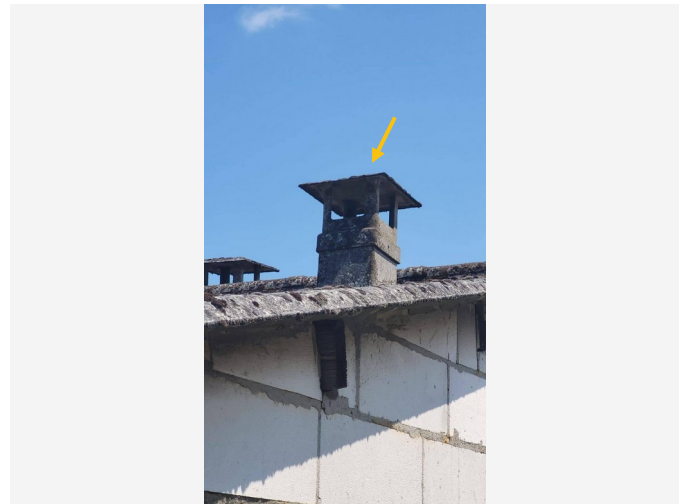
Het asbestmateriaal valt onder de mijlpaal van 2034.

Verwijderen

| Eindbeoordeling materiaalrisico | Verhoogd materiaalrisico en/of verhoogde kans op vezelvrijgave |

| Toestand van het materiaal | Matig beschadigd, matig verweerd |

| Beschrijving | Asbest schouwhoeden |
| Opmerking | 8 asbesthoudende schouwhoeden verspreid over het dak. |

- Zorg voor een veilig beheer. Vermijd het beschadigen van het asbestmateriaal. Controleer de toestand jaarlijks op wijzigingen.
- Zorg voor een veilig beheer en verwijder dit asbestmateriaal wanneer het bij werken eenvoudig bereikbaar wordt. Controleer de toestand jaarlijks op wijzigingen.
- Voer bijkomende staalname(s) uit.

- Eenvoudige handelingen: mag via doe-het-zelf of door werknemer(s) met opleidingsattest eenvoudige handelingen  
Gezien de locatie, het gewicht en de omvang van de schouwwhoed, is het aan te raden om deze niet zelf te verwijderen, hoewel de wet dit niet verbiedt. Het is belangrijk om de schouwwhoed zorgvuldig te verwijderen zonder deze te breken of te gooien. Vervolgens dienen de schouwwhoed te worden afgevoerd naar een erkende asbestopslagplaats of recyclagepark. Vergeet niet om uw eigen veiligheid te waarborgen door altijd een mondkapje en beschermende kleding te dragen.

De verwijdering van het materiaal moet daarom met de nodige zorg en veiligheidsvoorzieningen gebeuren. U mag alleen een beschadigde of verweerde asbesttoepassing verwijderen als er niemand anders in de buurt is en als de toepassing niet verder beschadigd raakt of vergruist.

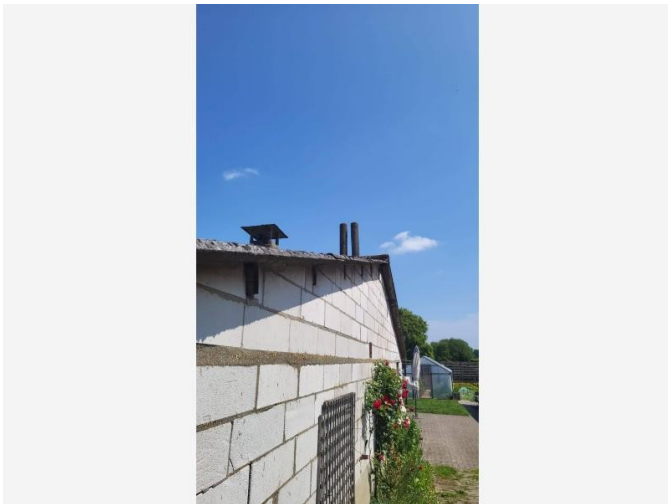
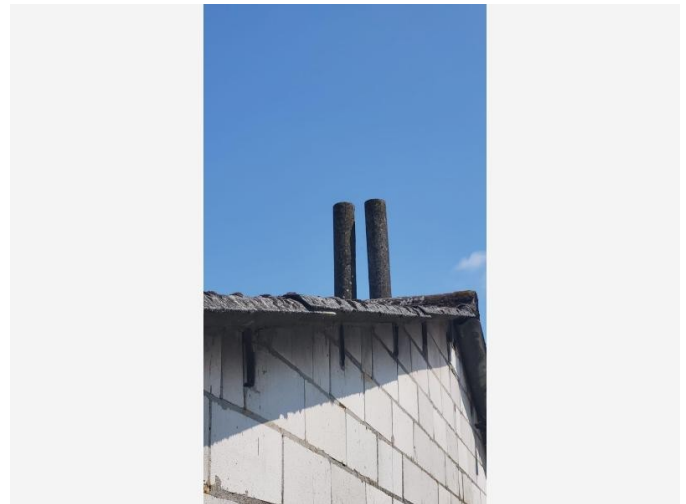
Het asbestmateriaal valt onder de mijlpaal van 2040.

Verwijderen

| Eindbeoordeling materiaalrisico | Verhoogd materiaalrisico en/of verhoogde kans op vezelvrijgave |

| Toestand van het materiaal | Matig beschadigd, matig verweerd |

| Beschrijving | Asbestbuizen |

- Zorg voor een veilig beheer. Vermijd het beschadigen van het asbestmateriaal. Controleer de toestand jaarlijks op wijzigingen.
- Zorg voor een veilig beheer en verwijder dit asbestmateriaal wanneer het bij werken eenvoudig bereikbaar wordt. Controleer de toestand jaarlijks op wijzigingen.
- Voer bijkomende staalname(s) uit.

- Eenvoudige handelingen: mag via doe-het-zelf of door werknemer(s) met opleidingsattest eenvoudige handelingen  
Gezien de locatie, het gewicht en de omvang van de geïnstalleerde asbestcementbuis, is het aan te raden om deze niet zelf te verwijderen, hoewel de wet dit niet verbiedt. Het is belangrijk om de buis zorgvuldig te verwijderen zonder deze te breken of te gooien. Vervolgens dient de buis te worden afgevoerd naar een erkende asbestopslagplaats of recyclagepark. Vergeet niet om uw eigen veiligheid te waarborgen door altijd een mondkapje en beschermende kleding te dragen.

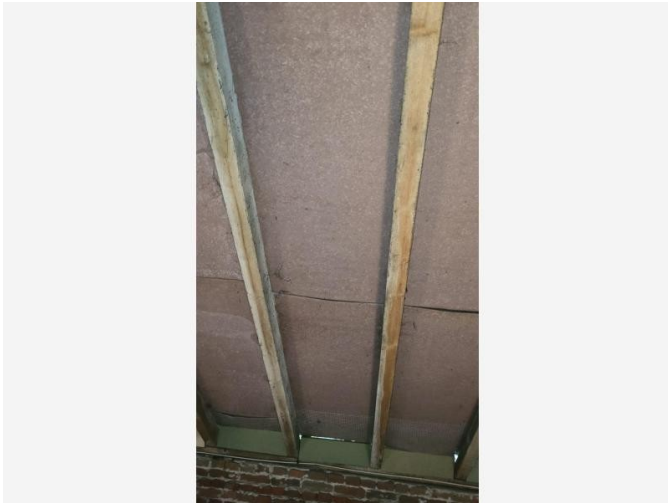
| Identificatiemethode | Vaststelling & expertise (niet-asbestverdacht) |
