# Asbestinventarisatetest

Sportstraat 33, 2610 Antwerpen  
Gemeenschappelijke delen

Attestnummer : 20250205-000136.000

Uitgegeven op : 05.02.2025

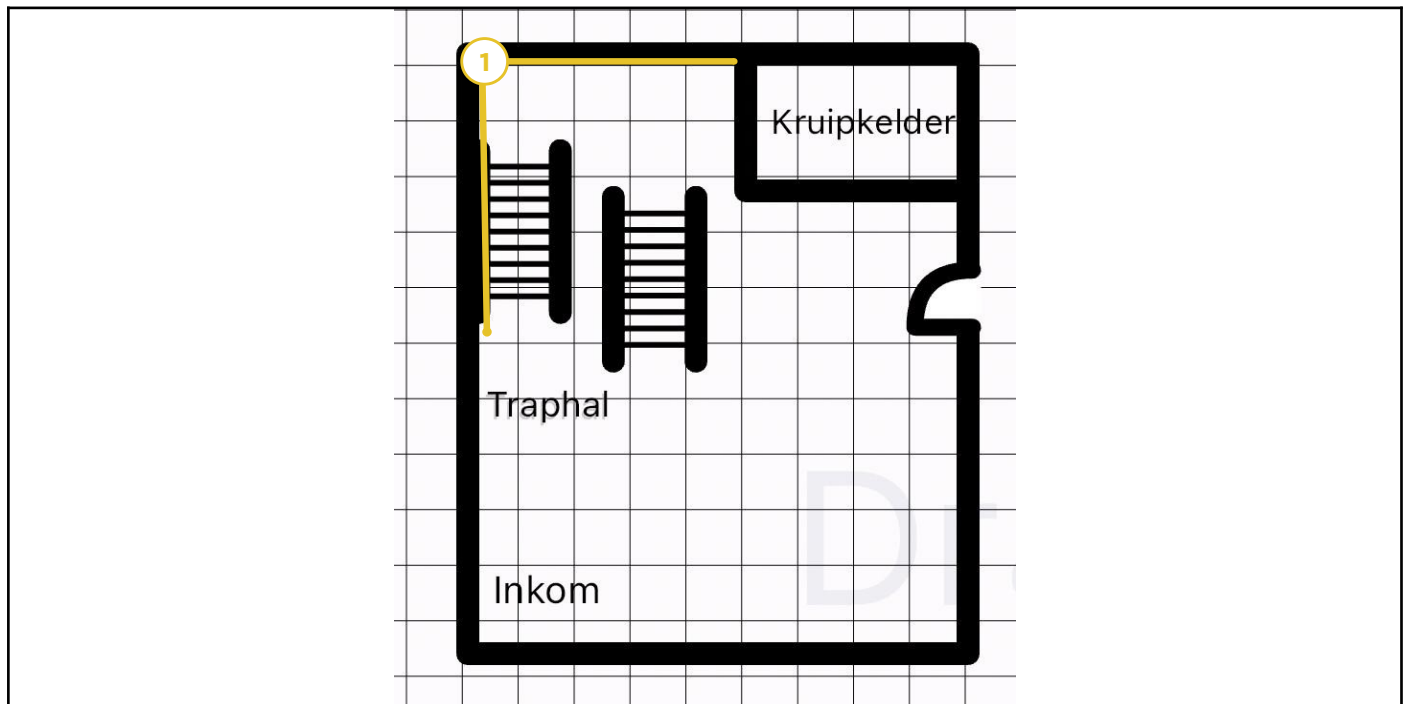
## Plan 1.2: Plan plinten massal

| Beschrijving | Type | Actie |
|---|---|---|
| 1. Plinten trap binnen (massal) | Asbestmateriaal | Zorgvuldig beheren |

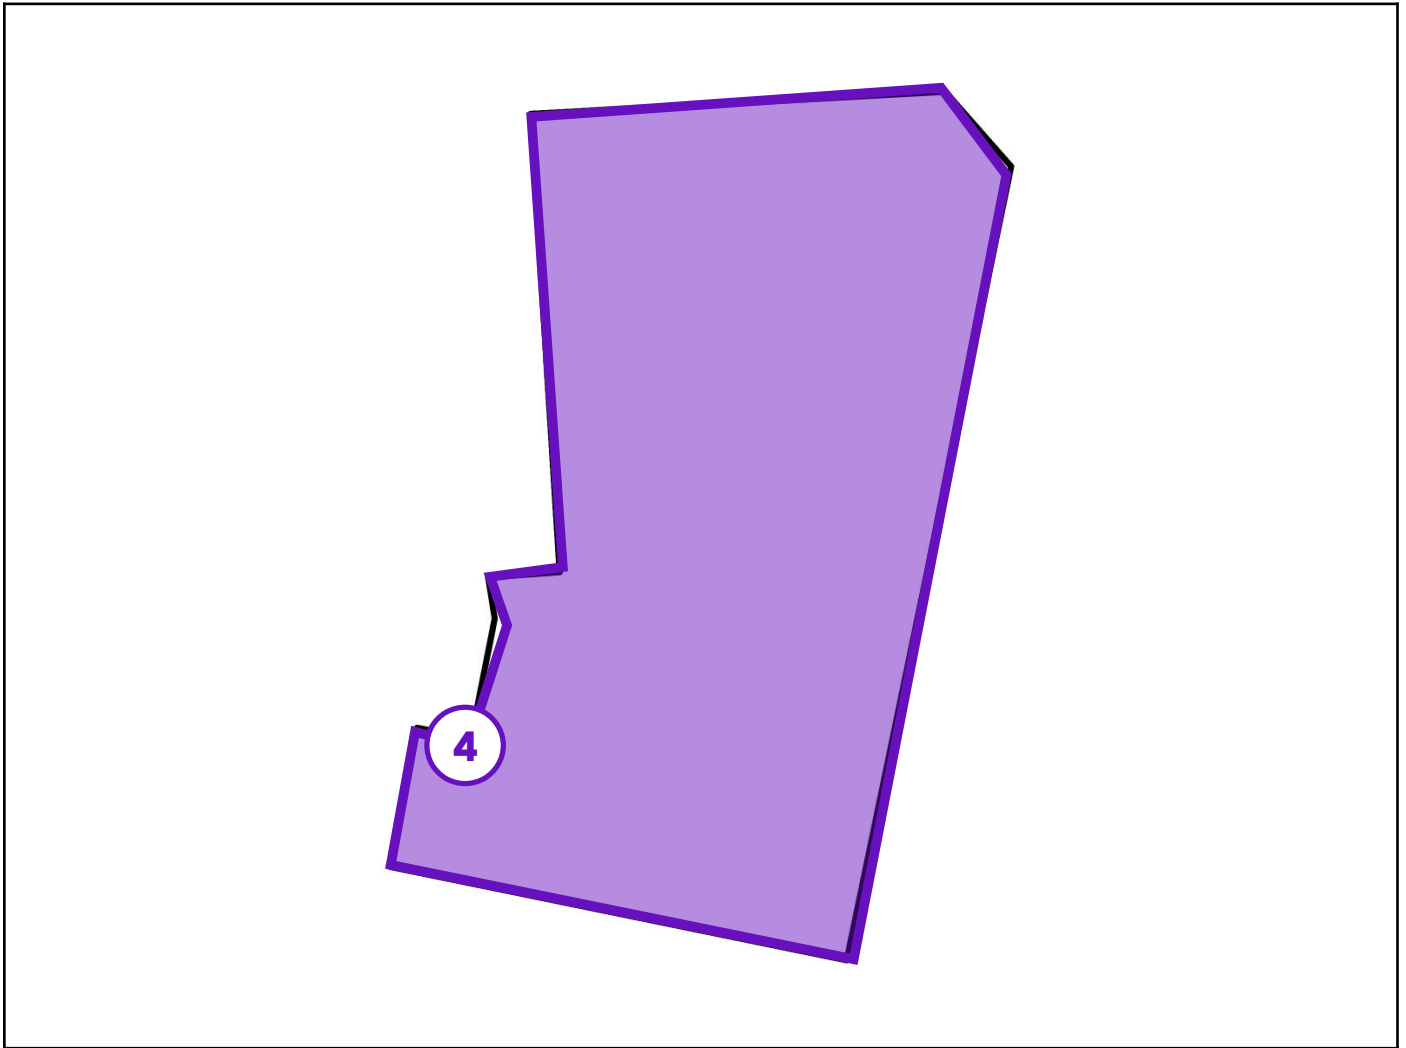
## Plan 1.5: Appartementenblok plan dakbedekking

| Beschrijving | Type | Actie |
|---|---|---|
| 4. Dakbedekking niet verdacht | Advies | - |

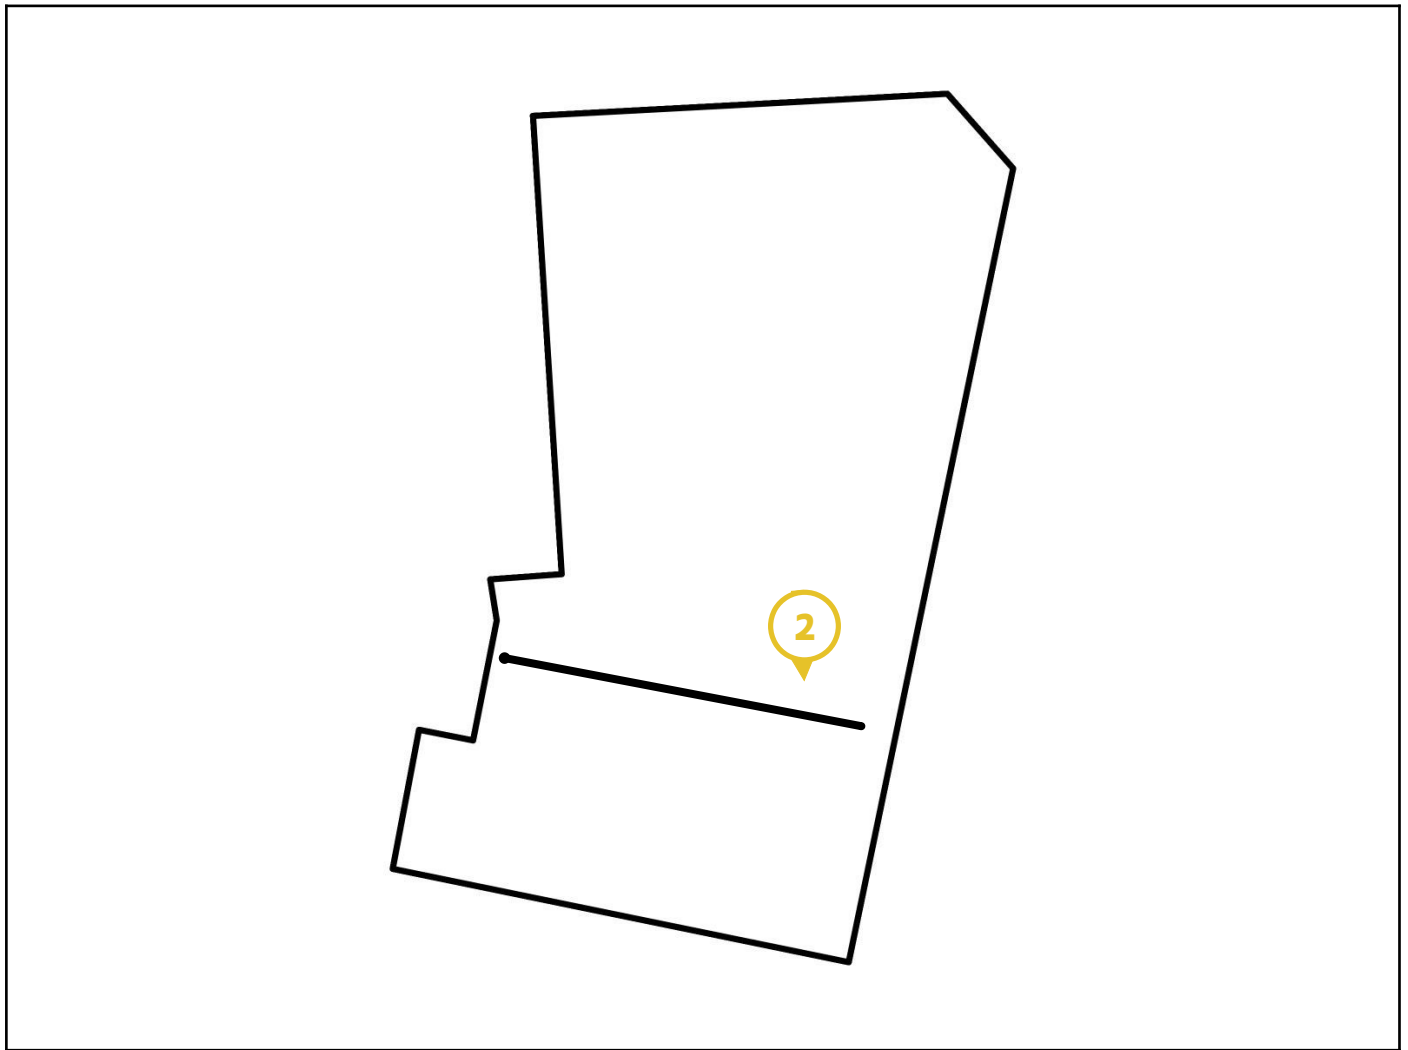
## Plan 1.6: Appartementenblok plan

| Beschrijving | Type | Actie |
|---|---|---|
| 2. Bakeliet tellerkasten | Asbestmateriaal | Zorgvuldig beheren |

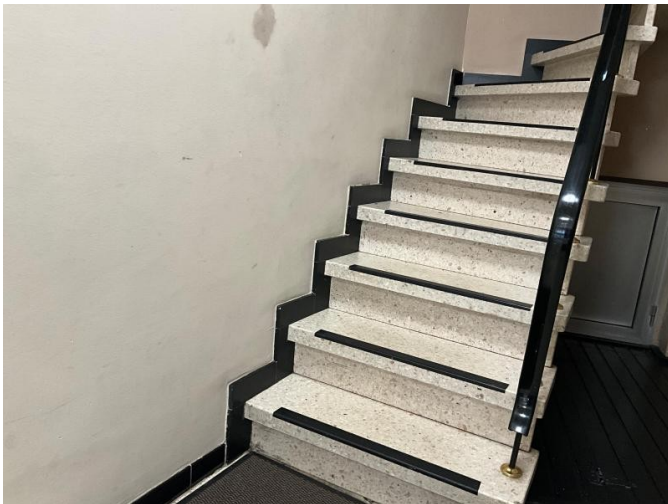
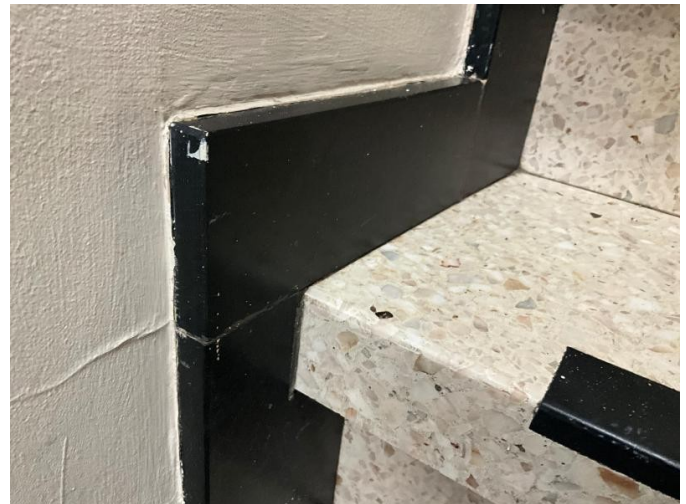
Overzichtsfoto

Detailfoto

Het asbestmateriaal valt onder de mijlpaal van 2040.

| Eindbeoordeling materiaalisico | Zeer laag materiaalisico en/of zeer lage kans op vezelvrijgave |

| Toestand van het materiaal | Onbeschadigd, niet verweerd |

| Opmerking | Visueel verdacht beschouwd.<br><br>De vermelde oppervlaktes, diktes, gewichten en volumes betreffen een berekende schatting. Er worden geen rechten verleend aan deze oppervlaktes/diktes/volumes. |

- Zorg voor een veilig beheer. Vermijd het beschadigen van het asbestmateriaal. Controleer de toestand jaarlijks op wijzigingen.
- Voer bijkomende staalname(s) uit.

- Eenvoudige handelingen: mag via doe-het-zelf of door werknemer(s) met opleidingsattest eenvoudige handelingen  
EH via doe-het zelf : De dorpels of tabletten kunnen voorzichtig losgebeiteld worden, zonder de toepassing zelf te breken , extra bevochtigen om stof te voorkomen  
Standaard dragen van de nodige wegwerp beschermingsmiddelen FFP 3 masker , handschoenen en tyvec CAT III type 5-6

Verpakken in plastic folie en afvoeren naar het containerpark als hechtgebonden asbestafval.

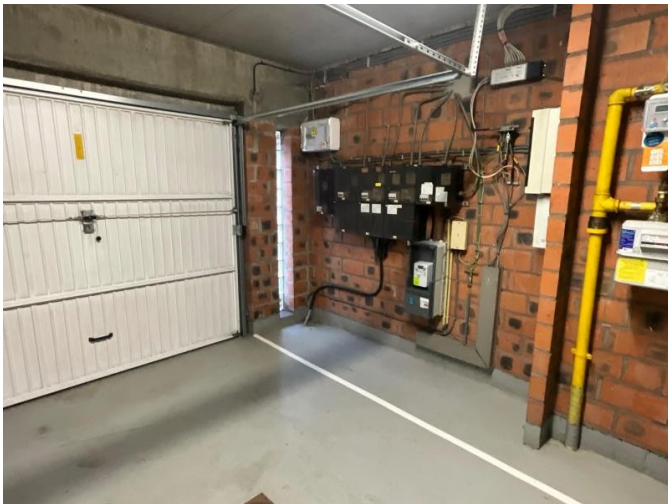
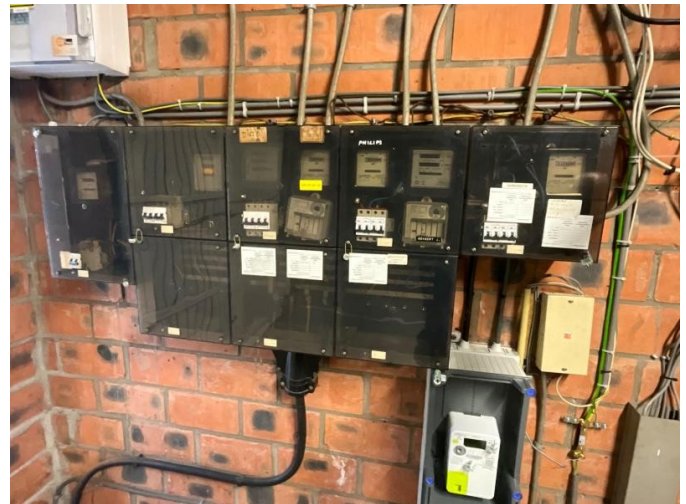
Overzichtsfoto

Detailfoto

Het asbestmateriaal valt onder de mijlpaal van 2040.

| Eindbeoordeling materiaalisico | Zeer laag materiaalisico en/of zeer lage kans op vezelvrijgave |

| Asbestsoort (vezeltype) | Crocidoliet aanwezig |
| Toestand van het materiaal | Onbeschadigd, niet verweerd |

| Opmerking | Het is moeilijk te bepalen of de bakeliettoepassingen in de woning ook effectief asbesthoudend zijn (het kan ook gaan om de asbestvrije variant).-Er werd geen monster genomen o.w.v. beschadiging aan een elektrisch gerelateerde toepassing, extra controle bij verwijdering van het verdacht materiaal. Vermoedelijk zal de toepassing verwijderd worden bij aanpassing van het elektriciteitsnetwerk. |

- Zorg voor een veilig beheer. Vermijd het beschadigen van het asbestmateriaal. Controleer de toestand jaarlijks op wijzigingen.
- Voer bijkomende staalname(s) uit.

- Eenvoudige handelingen: mag via doe-het-zelf of door werknemer(s) met opleidingsattest eenvoudige handelingen  
De toepassing dient verwijderd te worden door de netbeheerder, vermoedelijk word dit uitgevoerd wanneer de oude meterkast vervangen word door een digitale meter.  
Zie ook link Zie <https://ovam.vlaanderen.be/wie-mag-wat-verwijderen>  
<https://ovam.vlaanderen.be/voorzorgsmaatregelen-bij-asbestverwijdering>  
methodiek verwijderingsmethodes worden achteraan in het attest verder toegelicht

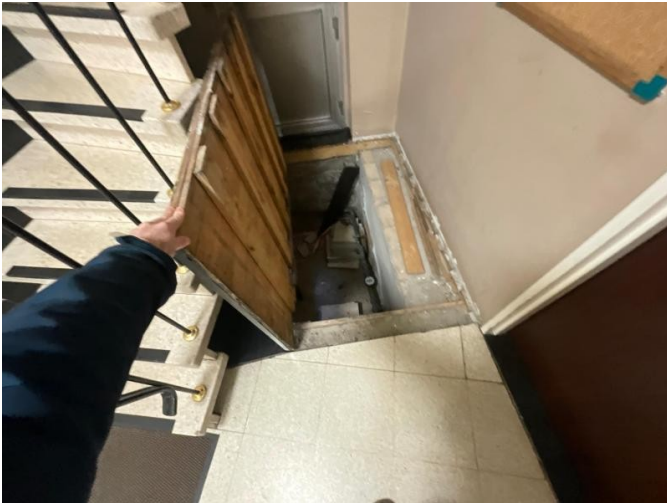
*Situeringfoto*

#### Permanente beperking

**Reden:** de inspectieruimte is lager dan 1,5 m

**Uitleg van de asbestdeskundige:** In het inspectieprotocol behoort een ruimte lager dan 1,5 m niet tot het onderzoek.

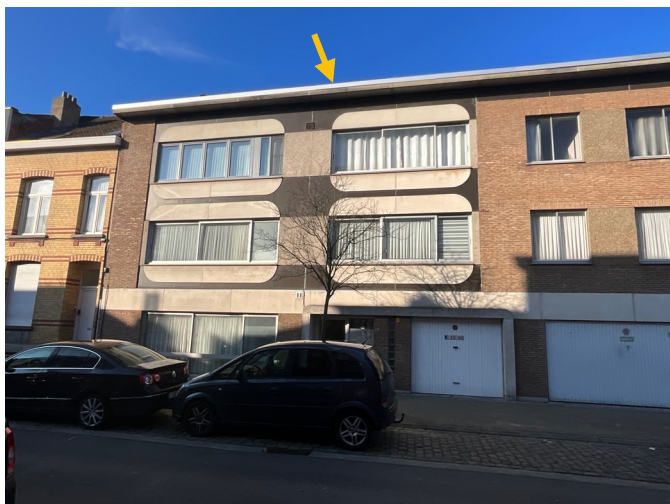
Vrije foto

Mogelijks kunnen er nog asbestverdachte onderlagen aanwezig zijn.

Het is aangewezen om extra controle uit te voeren tot op de drager bij eventuele renovatiewerken. De vermelde oppervlaktes, diktes en volumes betreffen een beredeneerde schatting. Er worden geen rechten verleend aan deze oppervlaktes/diktes/volumes. Het is onduidelijk of er verder nog asbestverdachte materialen aanwezig zijn.

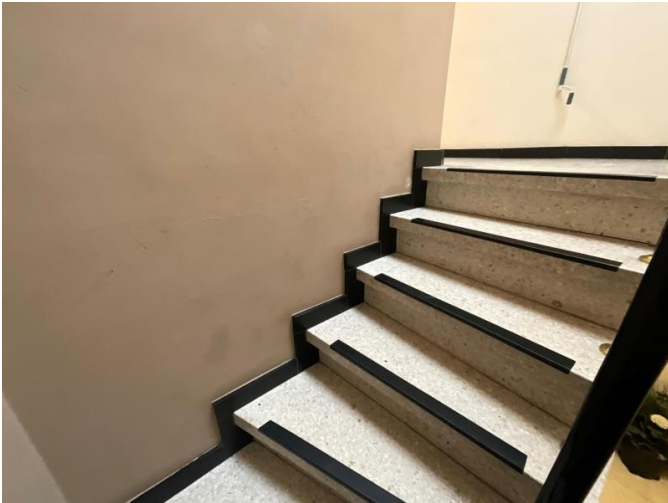
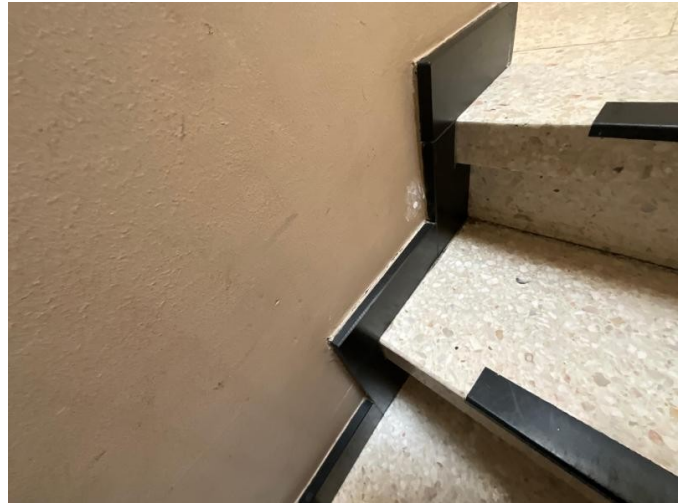
## Fiche 5: Mengstaal pleisterwerk traphal

Overzichtsfoto

Detailfoto

Geen asbest

| # | Type | Referentie | Resultaat |
|---|---|---|---|
| 5.1 | Mengmonster | S1 | Geen asbest |

| Opmerking | Er werd een mengmonster genomen van de traphal van de muren en de plafonds. |
