# Asbestinventarisatetest

Florent Pauwelslei 22/101, 2100 Antwerpen

Attestnummer : **20260817-000109.000**

Uitgegeven op : **17.08.2026**

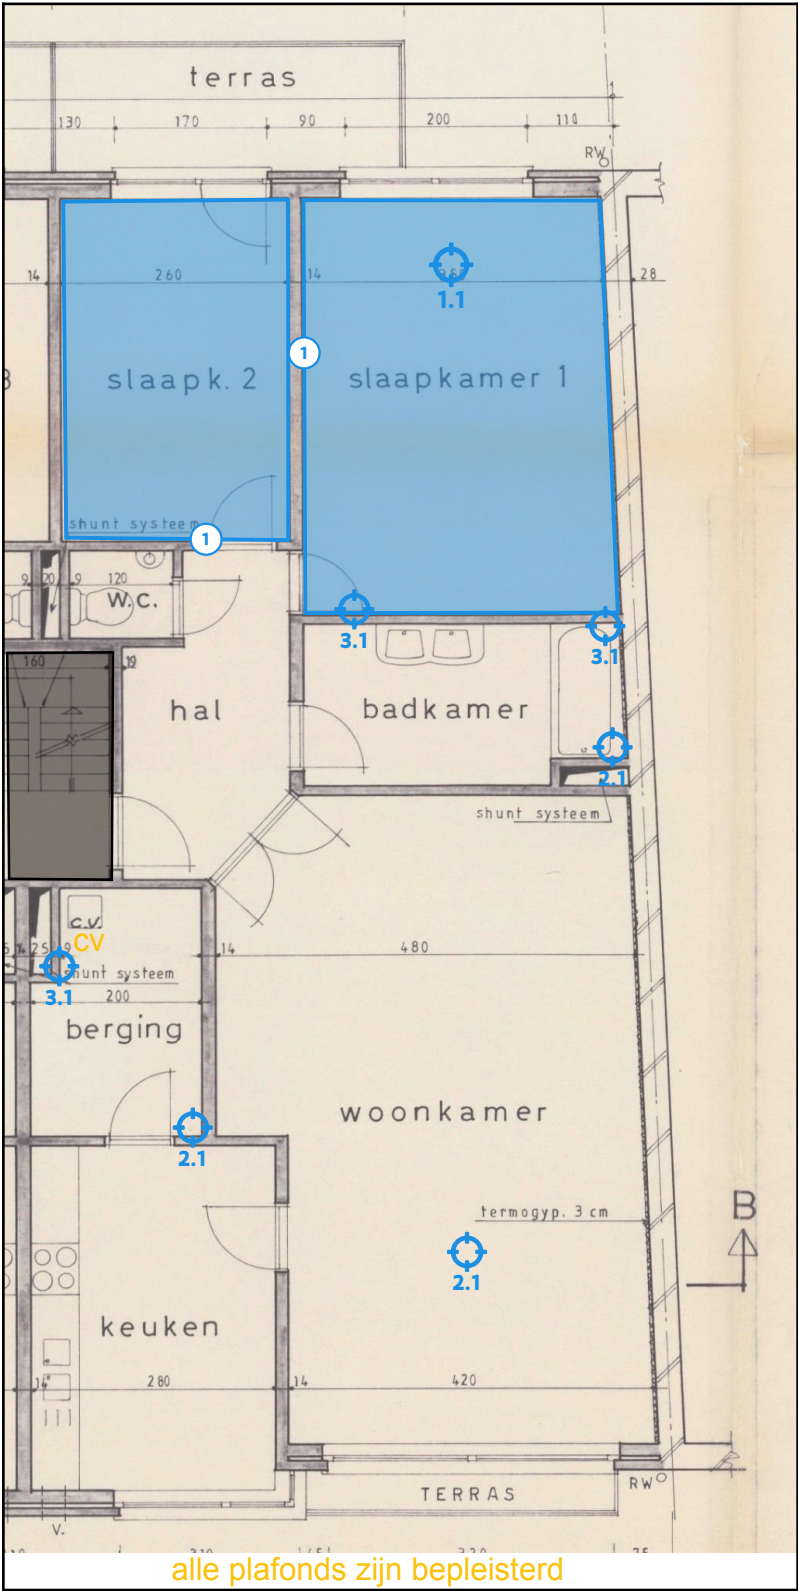
# Plan 1.1: Appartement 101

| 1. Colovinyltegels | Geen asbest | - |
| 1.1 Code: 3 | Puntmonster | - |
| 2. Pleisterwerk plafond | Geen asbest | - |
| 2.1 Code: MM2 | Mengmonster | - |
| 3. Pleisterwerk binnenmuren | Geen asbest | - |
| 3.1 Code: MM1 | Mengmonster | - |
| 5. Recente stookketel (bj>2001) | Overige ruimte of materiaal | - |

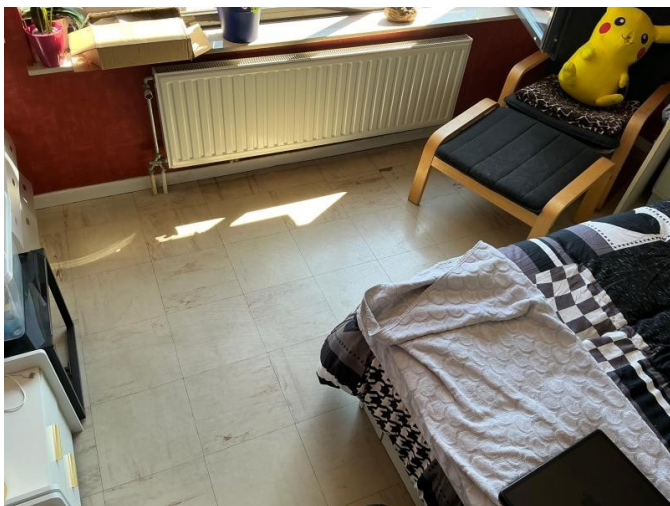
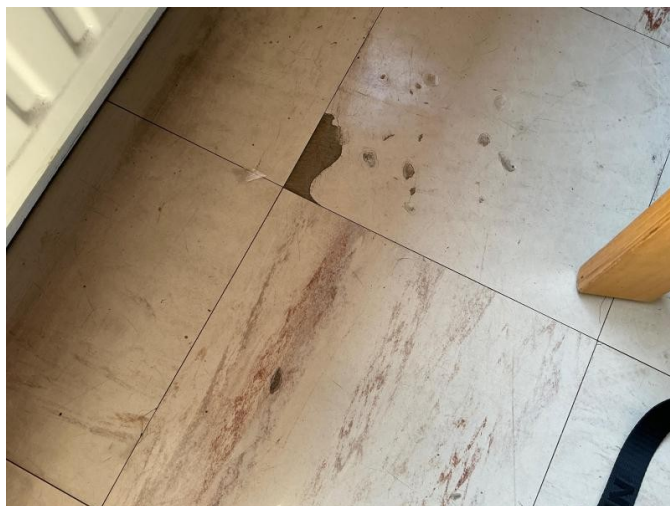
## Fiche 1: Colovinyltegels

Geen asbest

| # | Type | Referentie | Resultaat |
|---|---|---|---|
| 1.1 | Puntmonster | 3 | Geen asbest |

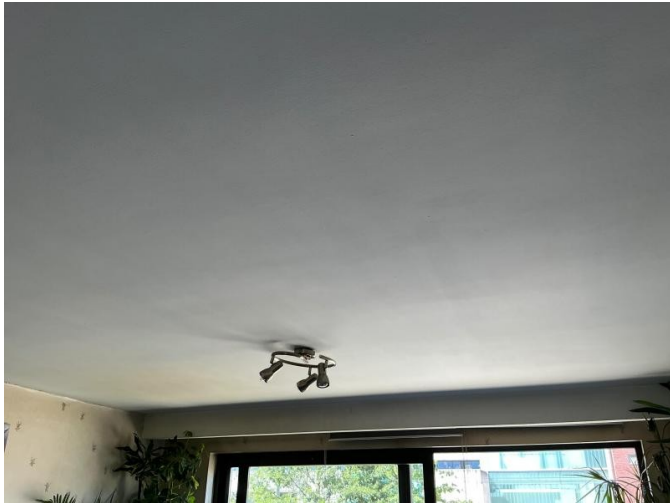
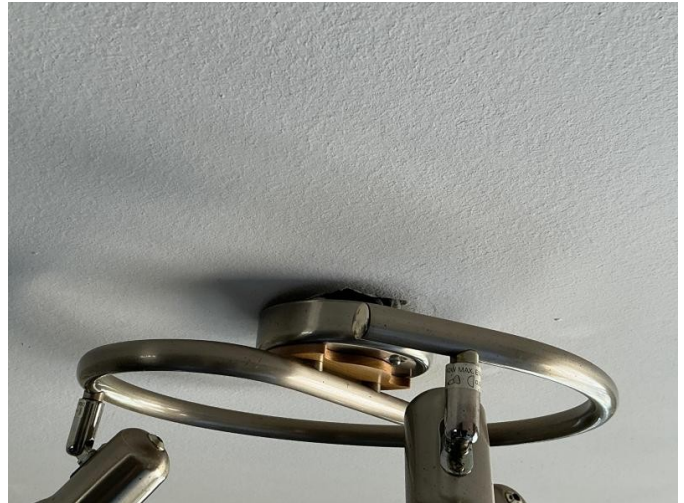
## Fiche 2: Pleisterwerk plafond

Geen asbest

| # | Type | Referentie | Resultaat |
|---|---|---|---|
| 2.1 | Mengmonster | MM2 | Geen asbest |

| Opmerking | Volgens het inspectieprotocol is een monstername van het pleisterwerk verplicht om dit te identificeren als niet-asbesthoudend.<br><br>Staal genomen in stooklokaal, badkamer en woonkamer. |

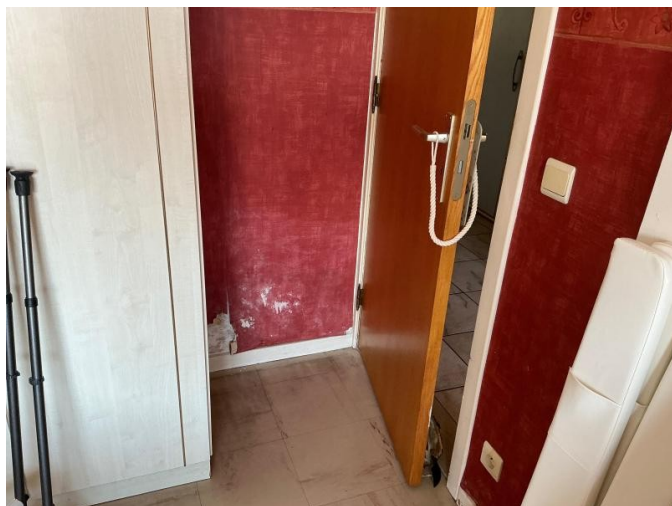
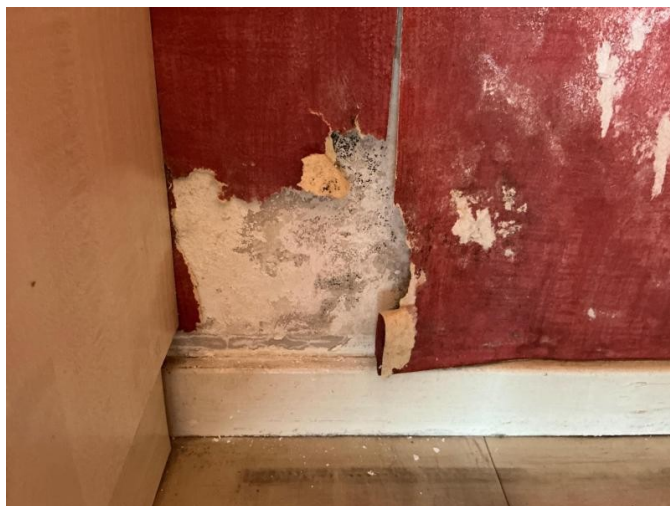
## Fiche 3: Pleisterwerk binnenmuren

Geen asbest

| # | Type | Referentie | Resultaat |
|---|---|---|---|
| 3.1 | Mengmonster | MM1 | Geen asbest |

| Opmerking | <p>Volgens het inspectieprotocol is een monstername van het pleisterwerk verplicht om dit te identificeren als niet-asbesthoudend.</p> <p>De vermelde oppervlaktes, diktes en volumes betreffen een beredeeneerde schatting.</p> <p>Er worden geen rechten verleend aan deze oppervlaktes/diktes/volumes.</p> <p>Staal genomen in stooklokaal, badkamer en slaapkamer.</p> |

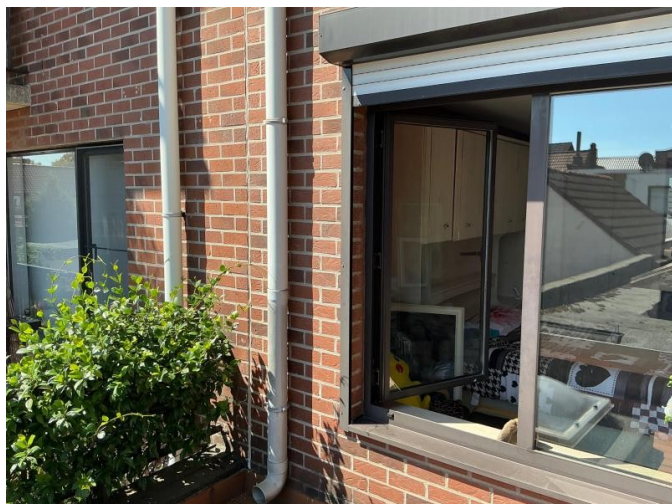
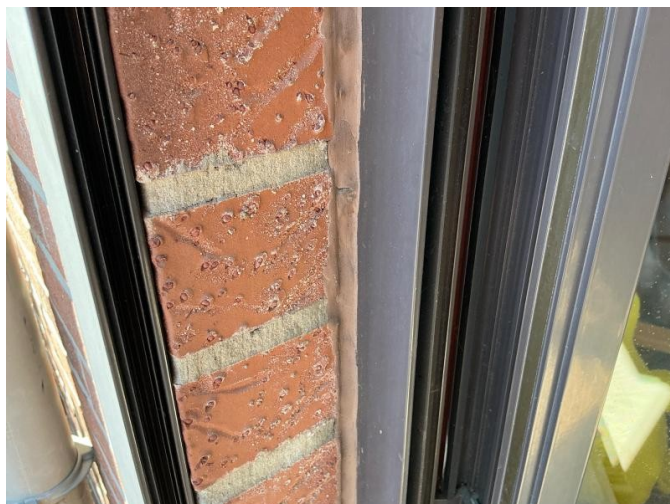
### Fiche 4: Kit ramen (niet verdacht)

| Beschrijving | Notitie | Terug te vinden op plannen |
|---|---|---|
| Fiche 4: Kit ramen (niet verdacht) | Schrijnwerk aan woning is afgedicht met siliconen. Deze zijn niet asbestverdacht. | - |

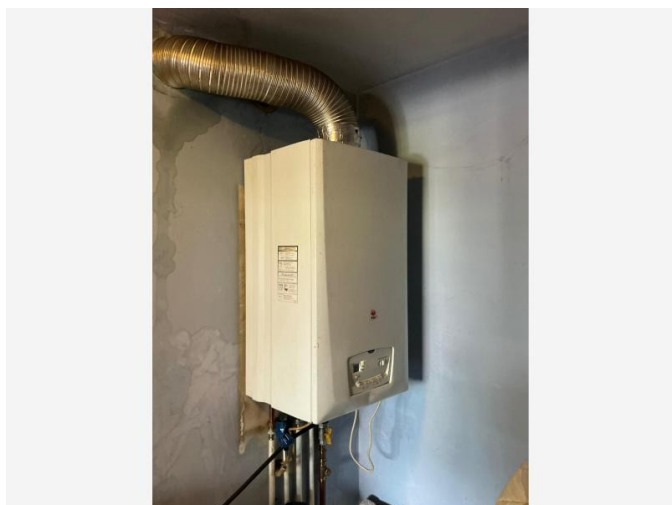
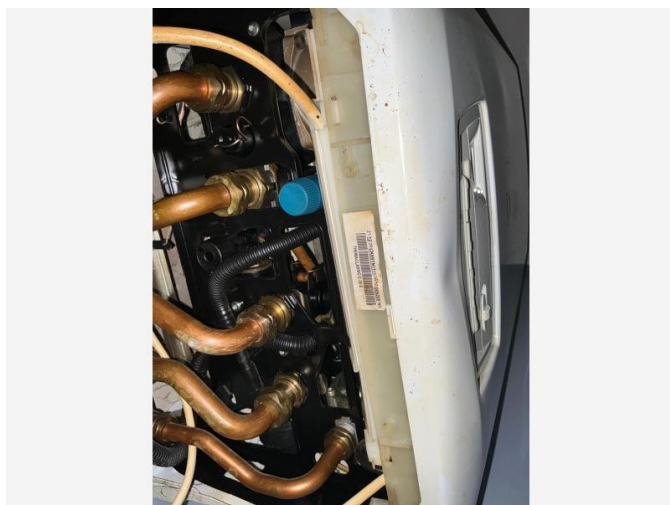
### Fiche 5: Recente stookketel (bj>2001)

| Beschrijving | Notitie | Terug te vinden op plannen |
|---|---|---|
| Fiche 5: Recente stookketel (bj>2001) | Bouwjaar | Plan 1.1: Appartement 101 |
