Asbestinventarisatetest

Wilgenlaan 7, 8500 Kortrijk

Attestnummer : 20230820-000016.000

Asbestveilig

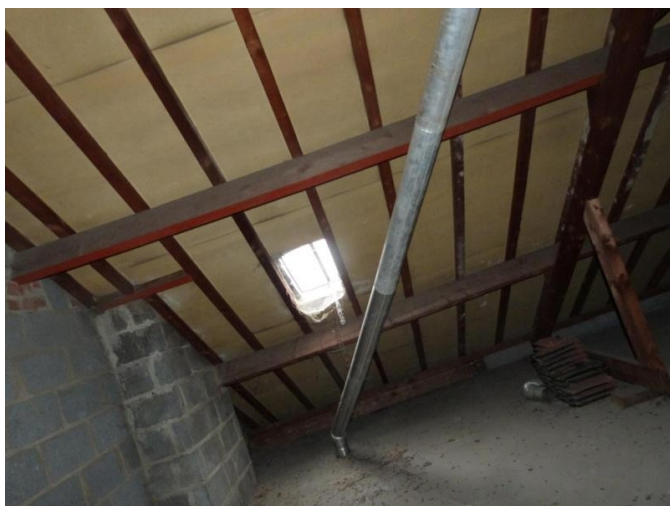
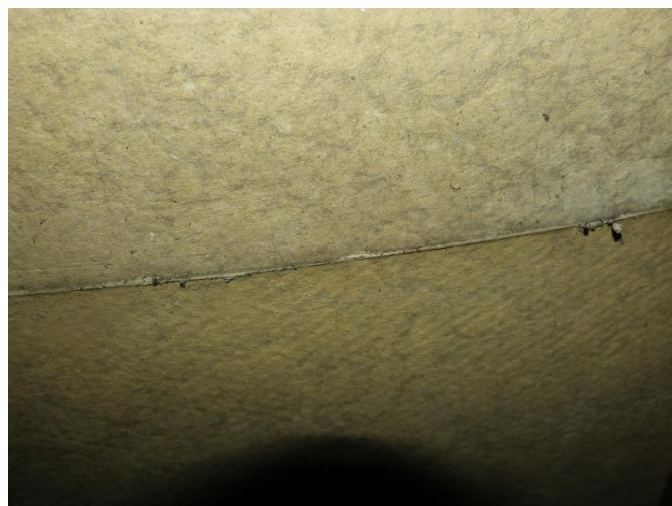
Eindbeoordeling materiaalrisico	Laag materiaalrisico en/of verlaagde kans op vezelvrijgave
---------------------------------	--

Gebondenheid	Categorie 1: hechtgebonden in oorsprong
Asbestsoort (vezeltype)	Alleen chrysotiel
Asbestconcentratie	Laag (< 50%)
Afschermingsgraad van het gehele materiaal	Geheel of deels (ook) vrij aan binnenluchtstromen
Toestand van het materiaal	Licht beschadigd, licht verweerd. Intact materiaal type Pical – asbestboard of categorie III 'gebondenheid'

Beschrijving	Onderdak
Omgeving	Binnen
Primaire drager	Schuin dak
Asbestmateriaal	Plaat, paneel, tablet - Type Menuiserite
Bindmiddel van asbestmateriaal	Cement
Gebondenheid op basis van bindmiddel	Hecht
Hoeveelheid (oppervlakte - dikte - aantal)	• 67,08 m ² - 0,30 cm - 1 stuk
Totaal volume	0,201 m ³
Eenvoudig bereikbaar	Ja
Bevestigingswijze	• Genageld, geniet
Identificatiemethode	Vaststelling zonder monsternamen

- Zorg voor een veilig beheer en verwijder dit asbestmateriaal wanneer het bij werken eenvoudig bereikbaar wordt. Controleer de toestand jaarlijks op wijzigingen.

- Eenvoudige handelingen: mag via doe-het-zelf of door werknemer(s) met opleidingsattest eenvoudige handelingen
Hechtgebonden toepassing, mag op zijn geheel weg gehaald worden zonder elektrische apparaten en de nodige beschermingsmiddelen. Door werknemer(s) met opleidingsattest eenvoudige handelingen te verwijderen.

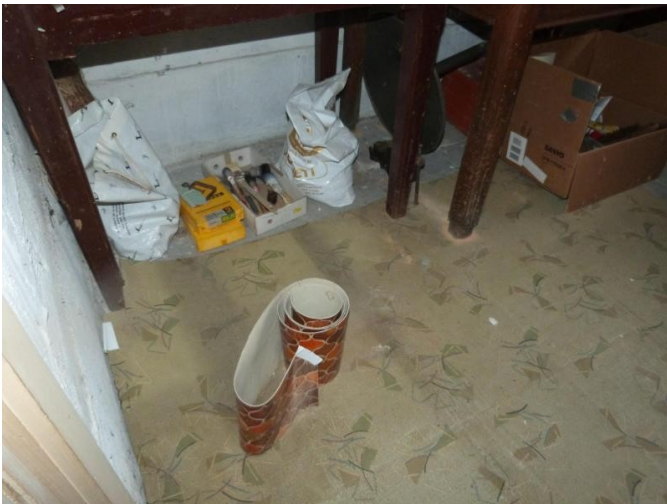
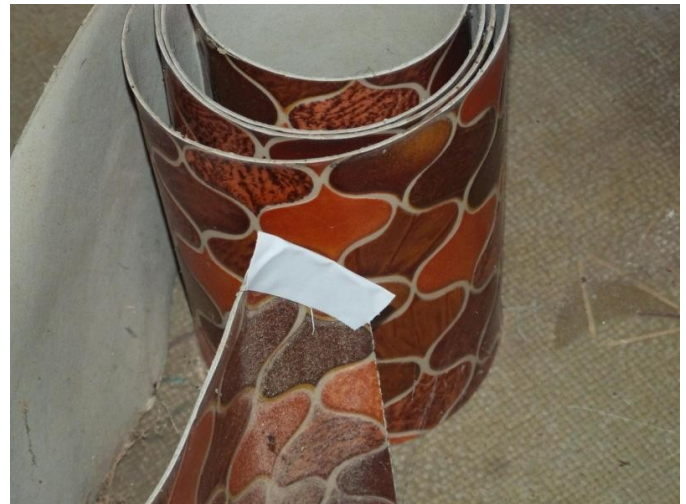
Eindbeoordeling materiaalrisico	Laag materiaalrisico en/of verlaagde kans op vezelvrijgave
---------------------------------	--

Gebondenheid	Categorie 1: hechtgebonden in oorsprong
Asbestsoort (vezeltype)	Alleen chrysotiel
Asbestconcentratie	Laag (< 50%)
Afschermingsgraad van het gehele materiaal	Geheel of deels (ook) vrij aan binnenluchtstromen
Toestand van het materiaal	Onbeschadigd, niet verweerd

#	Type	Referentie	Resultaat
2.1	Puntmonster	4	Chrysotiel

Beschrijving	4 - V2 keuken muren
Omgeving	Binnen
Primaire drager	Binnenwand
Asbestmateriaal	Prefab - afwerking - Vloerzeil
Bindmiddel van asbestmateriaal	Kunststof of -hars
Gebondenheid op basis van bindmiddel	Hecht
Hoeveelheid (oppervlakte - aantal)	• 25,00 m ² - 1 stuk
Totale oppervlakte	25,00 m ²

- Zorg voor een veilig beheer en verwijder dit asbestmateriaal wanneer het bij werken eenvoudig bereikbaar wordt. Controleer de toestand jaarlijks op wijzigingen.

- Eenvoudige handelingen: mag via doe-het-zelf of door werknemer(s) met opleidingsattest eenvoudige handelingen
Hechtgebonden toepassing, mag op zijn geheel weg gehaald worden zonder elektrische apparaten en de nodige beschermingsmiddelen. Door werknemer(s) met opleidingsattest eenvoudige handelingen te verwijderen.

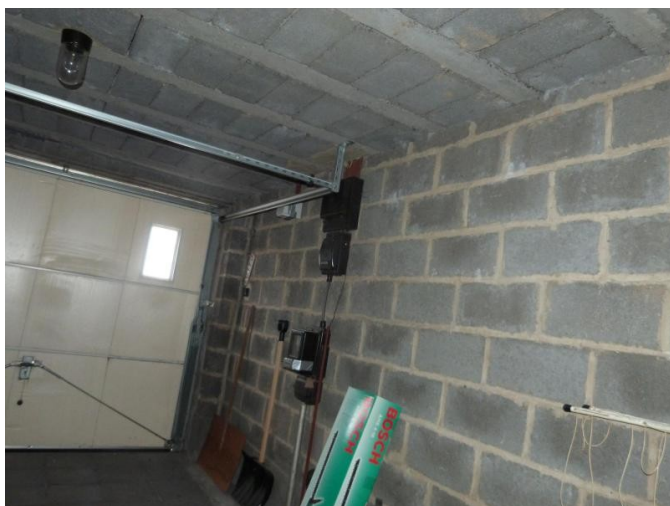
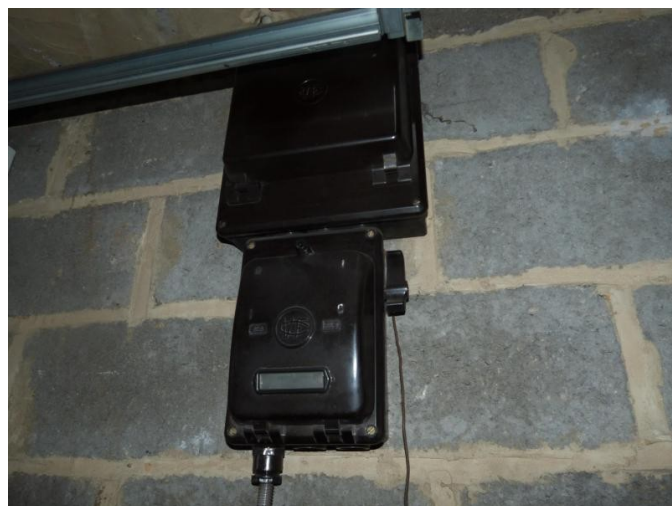
Eindbeoordeling materiaalisico	Laag materiaalisico en/of verlaagde kans op vezelvrijgave
--------------------------------	---

Gebondenheid	Categorie 1: hechtgebonden in oorsprong
Asbestsoort (vezeltype)	Alleen chrysotiel
Asbestconcentratie	Laag (< 50%)
Afschermingsgraad van het gehele materiaal	Geheel of deels (ook) vrij aan binnenluchtstromen
Toestand van het materiaal	Onbeschadigd, niet verweerd

Beschrijving	Schakelaars en stopcontacten
Omgeving	Binnen
Primaire drager	Communicatie en elektrische infrastructuur en uitrusting
Asbestmateriaal	Plaat, paneel, tablet - Type Bakeliet
Bindmiddel van asbestmateriaal	Kunststof of -hars
Gebondenheid op basis van bindmiddel	Hecht
Hoeveelheid (oppervlakte - dikte - aantal)	• 0,25 m ² - 5,00 cm - 1 stuk
Totaal volume	0,013 m ³
Eenvoudig bereikbaar	Ja
Bevestigingswijze	• Geschroefd
Identificatiemethode	Vaststelling zonder monsternamen

- Zorg voor een veilig beheer en verwijder dit asbestmateriaal wanneer het bij werken eenvoudig bereikbaar wordt. Controleer de toestand jaarlijks op wijzigingen.

- Eenvoudige handelingen: mag via doe-het-zelf of door werknemer(s) met opleidingsattest eenvoudige handelingen
Hechtgebonden toepassing, mag op zijn geheel weg gehaald worden zonder elektrische apparaten en de nodige beschermingsmiddelen.

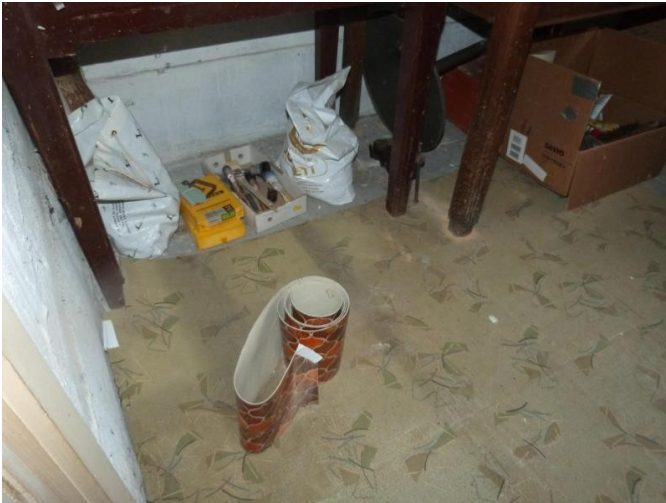
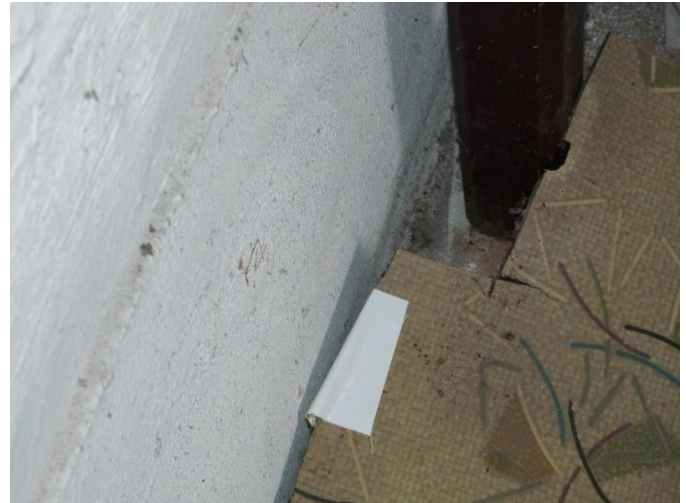
Geen asbest

#	Type	Referentie	Resultaat
4.1	Puntmonster	1	Geen asbest

Beschrijving	1 - V1 berging en slaapkamers
Omgeving	Binnen
Primaire drager	Vloer

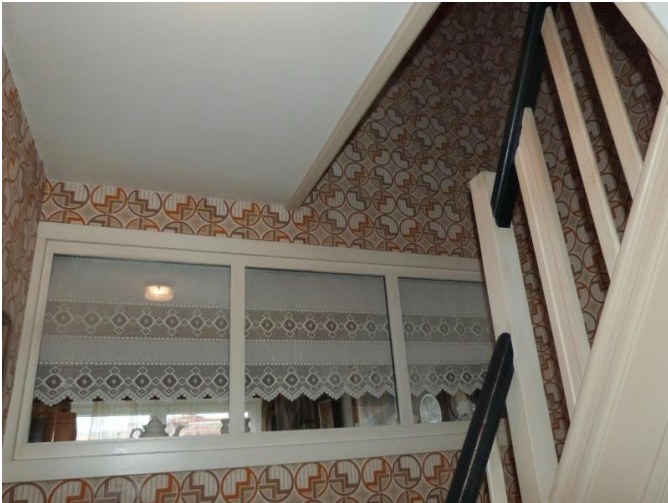
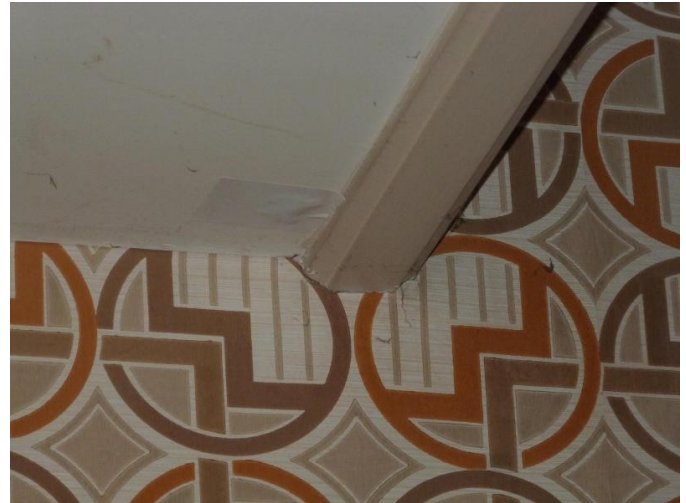
Fiche 5: 3 - Plafonds alle verd.

Geen asbest

#	Type	Referentie	Resultaat
5.1	Puntmonster	3	Geen asbest

Beschrijving	3 - Plafonds alle verd.
Omgeving	Binnen
Primaire drager	Plafond

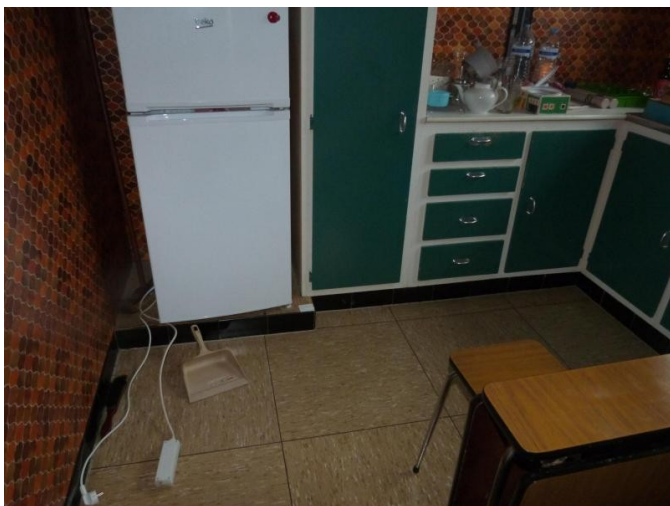
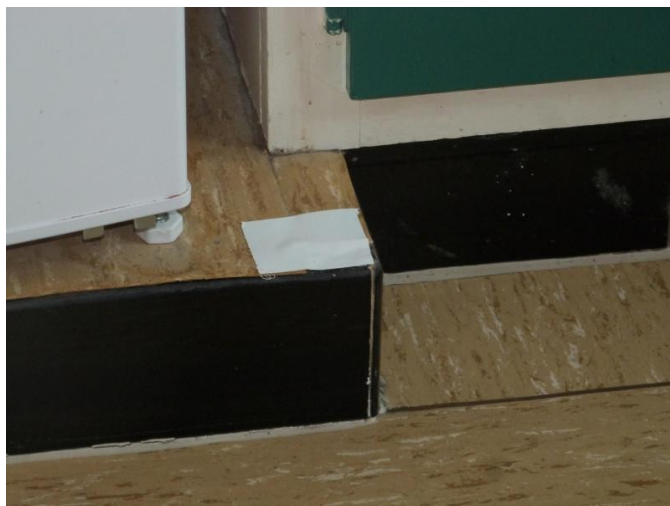
Fiche 6: 5 - Vinylvloer keuken

Geen asbest

#	Type	Referentie	Resultaat
6.1	Puntmonster	5	Geen asbest

Beschrijving	5 - Vinylvloer keuken
Omgeving	Binnen
Primaire drager	Vloer
Bindmiddel van materiaal	Kunststof of -hars

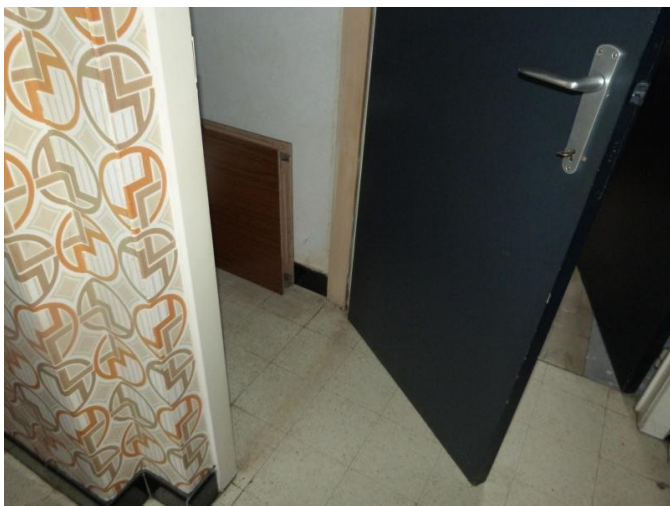
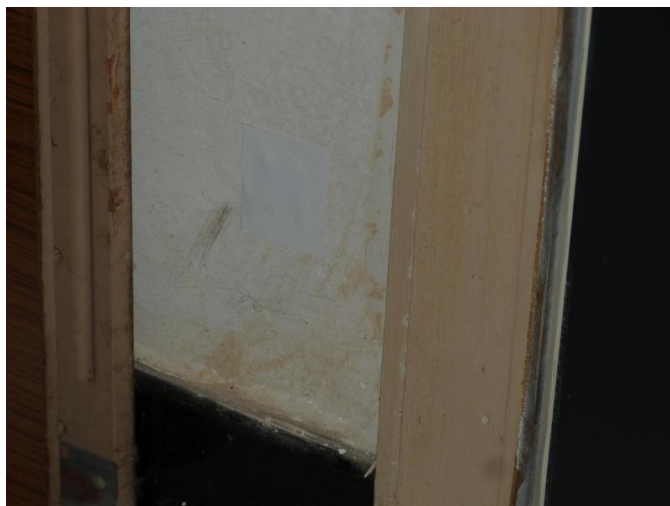
Fiche 7: 2 - Muren alle verd.

Geen asbest

#	Type	Referentie	Resultaat
7.1	Mengmonster	2	Geen asbest

Beschrijving	2 - Muren alle verd.
Omgeving	Binnen
Primaire drager	Binnenwand

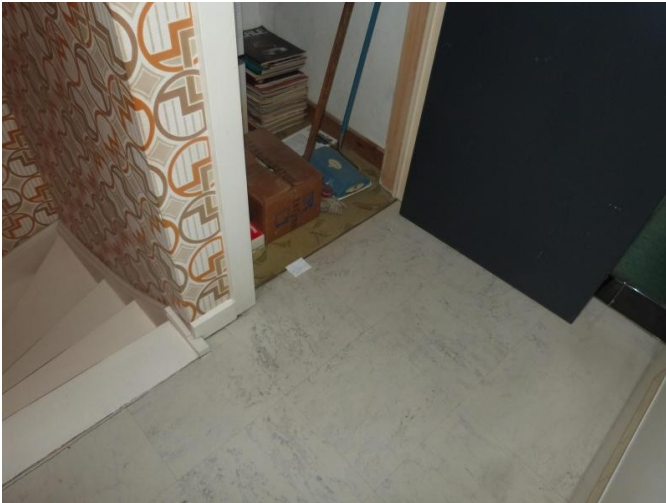
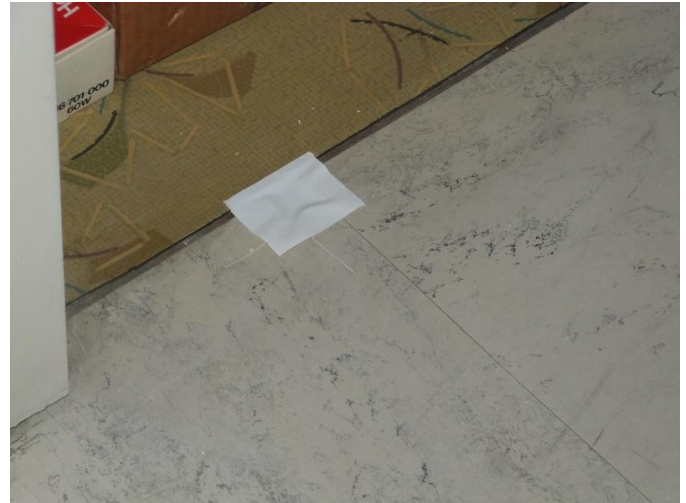
Geen asbest

#	Type	Referentie	Resultaat
8.1	Mengmonster	6	Geen asbest

Beschrijving	6 - V3 en lijm
Omgeving	Binnen
Primaire drager	Vloer
Bindmiddel van materiaal	Kunststof of -hars

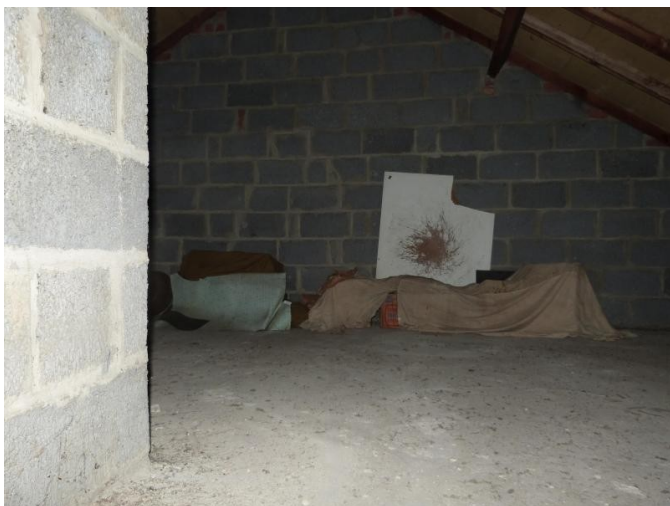
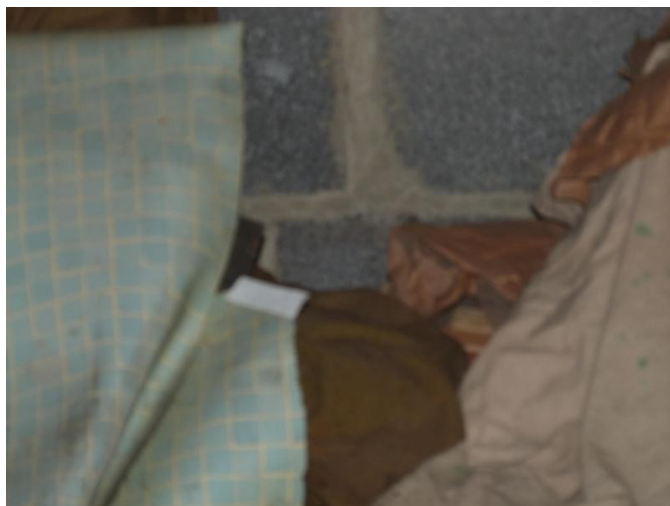
Geen asbest

#	Type	Referentie	Resultaat
9.1	Puntmonster	7	Geen asbest

Beschrijving	7 - V4 muren keuken en zolder
Omgeving	Binnen
Primaire drager	Binnenwand
