# Asbestinventarisatetest

Otegemstraat 282, 8550 Zwevegem

Attestnummer : 20230417-000264.000

Uitgegeven op : 17.04.2023

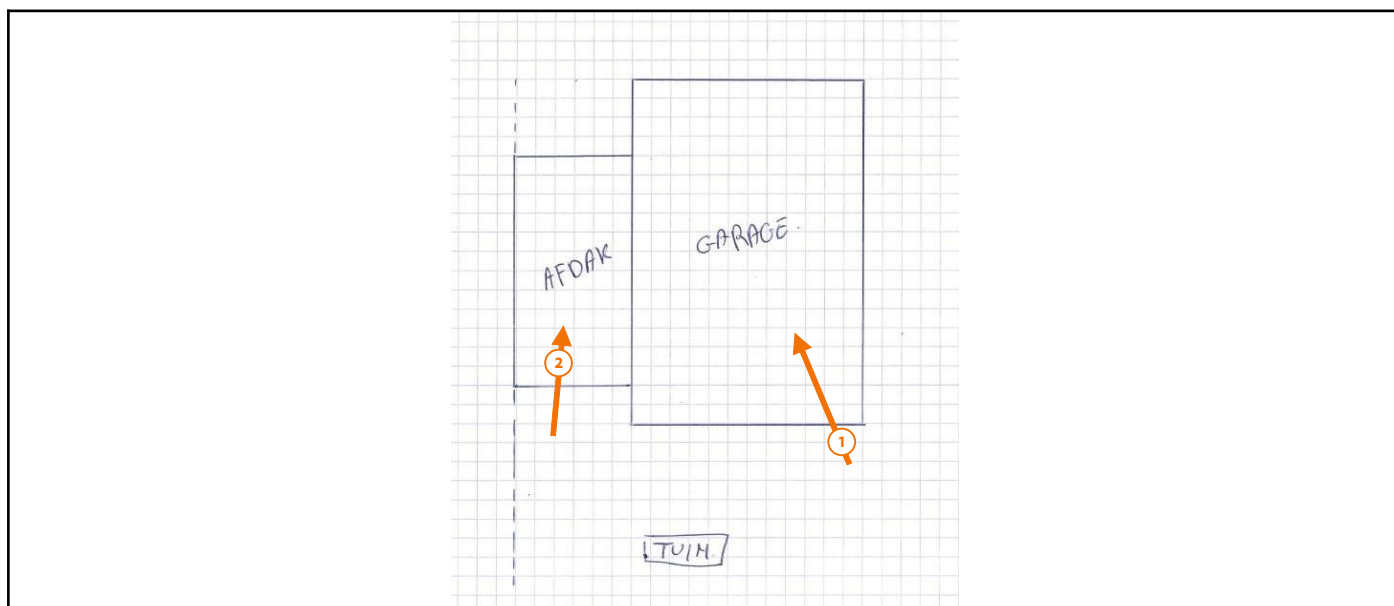
## Plan 2.1: Garage met afdak

Beschrijving	Type	Actie
1. Garage: golfplaten als dakbedekking	Asbestmateriaal	Verwijderen
2. Afdak: golfplaten als dakbedekking	Asbestmateriaal	Verwijderen

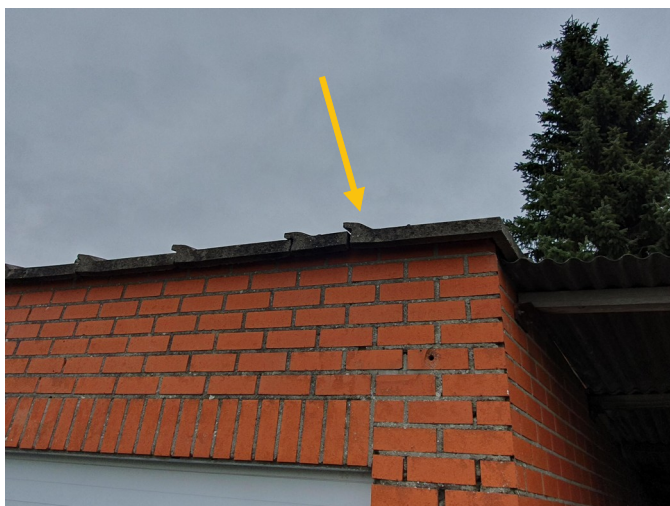
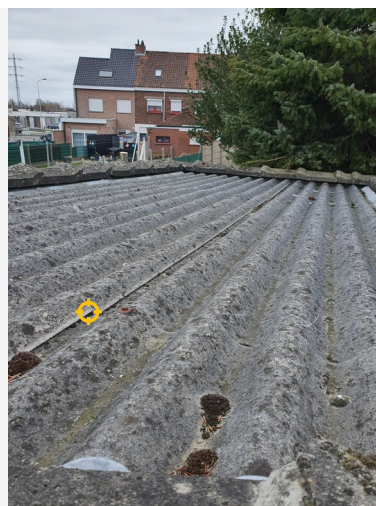
Eindbeoordeling materiaalrisico	Laag materiaalrisico en/of verlaagde kans op vezelvrijgave
---------------------------------	--

Gebondenheid	Categorie 1: hechtgebonden in oorsprong
Asbestsoort (vezeltype)	Alleen chrysotiel
Asbestconcentratie	Laag (< 50%)
Afschermingsgraad van het gehele materiaal	Geheel of deels (ook) vrij aan de binnenlucht
Toestand van het materiaal	Licht beschadigd, licht verweerd. Intact materiaal type Pical – asbestboard of categorie III 'gebondenheid'

#	Type	Referentie	Resultaat
1.1	Puntmonster	OTE282-230320-10	Chrysotiel

Beschrijving	Garage: golfplaten als dakbedekking
Omgeving	Grenst aan binnen- en buitenlucht
Primaire drager	Schuin dak
Asbestmateriaal	Dak- en gevelbekleding - Golfplaat
Bindmiddel van asbestmateriaal	Cement
Gebondenheid op basis van bindmiddel	Hecht
Hoeveelheid (oppervlakte - aantal)	• 22,00 m <sup>2</sup> - 1 stuk

<b>Totale oppervlakte</b>	22,00 m <sup>2</sup>
<b>Eenvoudig bereikbaar</b>	Ja
<b>Bevestigingswijze</b>	<ul style="list-style-type: none"><li>• Geschroefd</li></ul>
<b>Identificatiemethode</b>	Vaststelling met monstername
<b>Destructieve handeling voor identificatie</b>	Nee

Het asbestmateriaal valt onder de mijlpaal van 2034.

Verwijderen

- Zorg voor een veilig beheer. Vermijd het beschadigen van het asbestmateriaal. Controleer de toestand jaarlijks op wijzigingen.
- Hemelwater dat afspoelt van asbestcement daken of gevels kan asbestdeeltjes bevatten. Gebruik het enkel voor gesloten circuits (bv. spoelen toiletten). Reinig na het vervangen van het dak of de gevel de dakgoten en regenwaterput of -ton om asbesthoudend sediment of slib te verwijderen

- Eenvoudige handelingen: mag via doe-het-zelf of door werknemer(s) met opleidingsattest eenvoudige handelingen  
Kan eenvoudig verwijderd worden zonder breken mits inachtneming van de nodige veiligheidsmaatregelen.

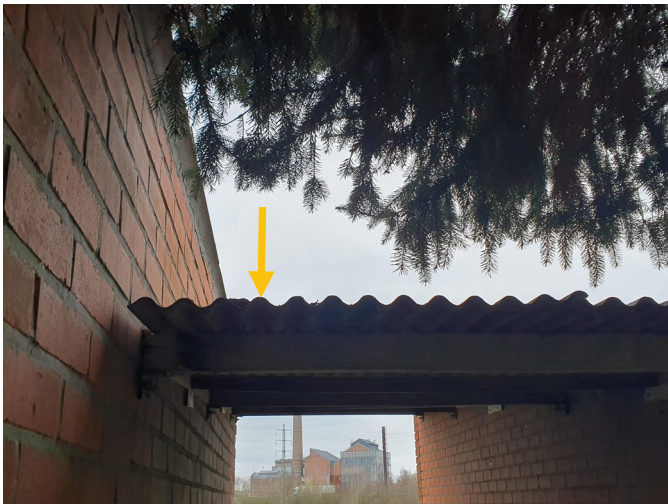
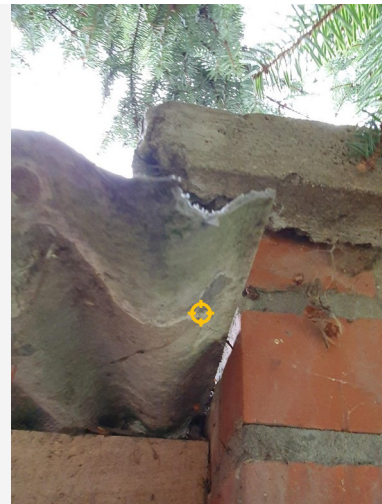
Eindbeoordeling materiaalrisico	Laag materiaalrisico en/of verlaagde kans op vezelvrijgave
---------------------------------	--

Gebondenheid	Categorie 1: hechtgebonden in oorsprong
Asbestsoort (vezeltype)	Crocidoliet aanwezig
Asbestconcentratie	Laag (< 50%)
Afschermingsgraad van het gehele materiaal	Geheel of deels vrij aan de buitenlucht
Toestand van het materiaal	Licht beschadigd, licht verweerd. Intact materiaal type Pical – asbestboard of categorie III 'gebondenheid'

#	Type	Referentie	Resultaat
2.1	Puntmonster	OTE282-230320-9	Chrysotiel, Crocidoliet

Beschrijving	Afdak: golfplaten als dakbedekking
Omgeving	Buiten
Primaire drager	Schuin dak
Asbestmateriaal	Dak- en gevelbekleding - Golfplaat
Bindmiddel van asbestmateriaal	Cement
Gebondenheid op basis van bindmiddel	Hecht
Hoeveelheid (oppervlakte - aantal)	• 10,00 m <sup>2</sup> - 1 stuk

<b>Totale oppervlakte</b>	10,00 m <sup>2</sup>
<b>Eenvoudig bereikbaar</b>	Ja
<b>Bevestigingswijze</b>	<ul style="list-style-type: none"><li>• Geschroefd</li></ul>
<b>Identificatiemethode</b>	Vaststelling met monstername
<b>Destructieve handeling voor identificatie</b>	Nee
<b>Opmerking</b>	Opgelet ! Regenwater druipt af op de onderliggende betonvloer en kan asbestresten bevatten.

Het asbestmateriaal valt onder de mijlpaal van 2034.

Verwijderen

- Zorg voor een veilig beheer. Vermijd het beschadigen van het asbestmateriaal. Controleer de toestand jaarlijks op wijzigingen.

- Eenvoudige handelingen: mag via doe-het-zelf of door werknemer(s) met opleidingsattest eenvoudige handelingen  
Kan eenvoudig verwijderd worden zonder breken mits inachtneming van de nodige veiligheidsmaatregelen.

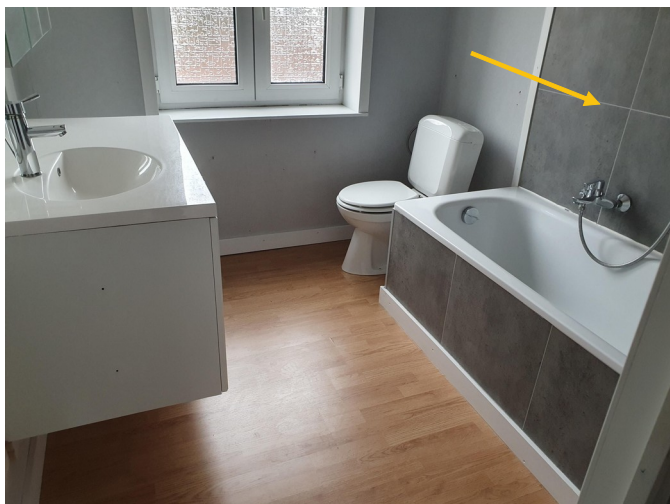
Vrije foto

Cementlijm van faïencetegels kan mogelijks asbest bevatten. Op het moment van de opmaak van het asbestattest zijn de faïencetegels intact.

Er zijn faïencetegels aanwezig in de badkamer +1, de keuken +0 en het toilet.

Identificatiemethode	Geen staalname mogelijk wegens faïencetegels intact
Primaire drager	Binnenwand
(Asbest)materiaal	In-situ afwerkingslagen - Smeerlaag
Bindmiddel	Cement
Gebondenheid bindmiddel	Hecht

Bij eventuele renovatiewerken is een bijkomende staalname aangewezen.

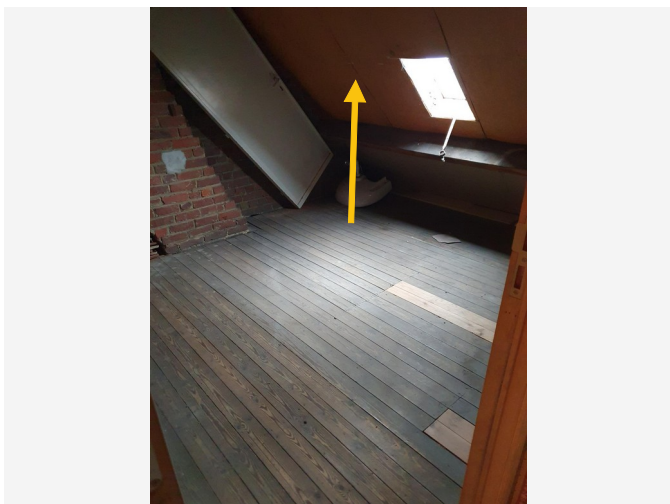
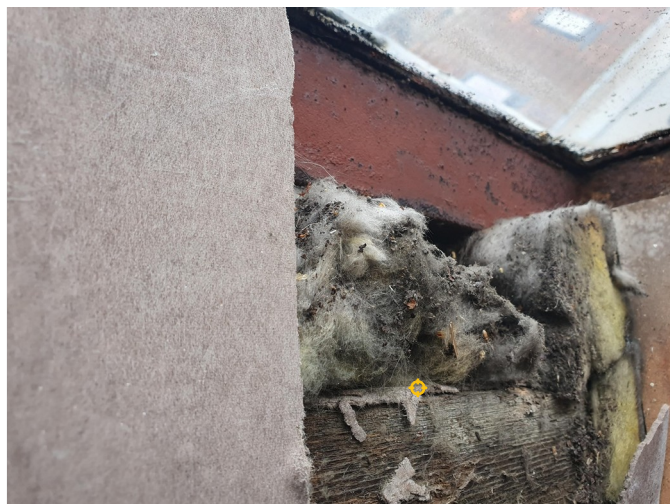
## Fiche 4: Zolder: onderdak

Geen asbest

#	Type	Referentie	Resultaat
4.1	Puntmonster	OTE282-230320-1	Geen asbest

Beschrijving	Zolder: onderdak
Omgeving	Binnen
Primaire drager	Schuin dak
Bindmiddel van materiaal	Cement

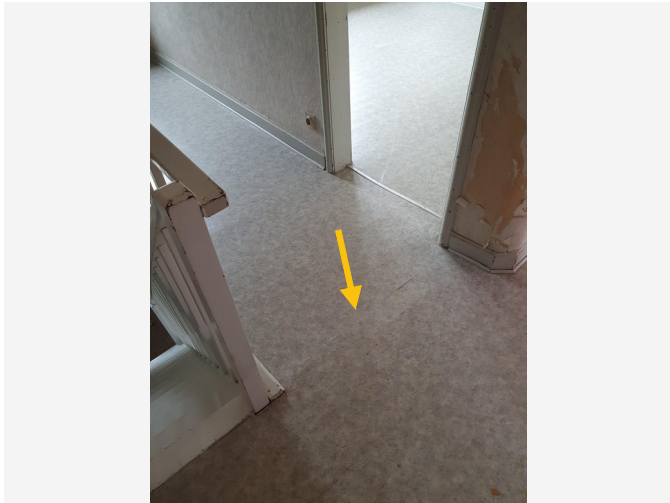
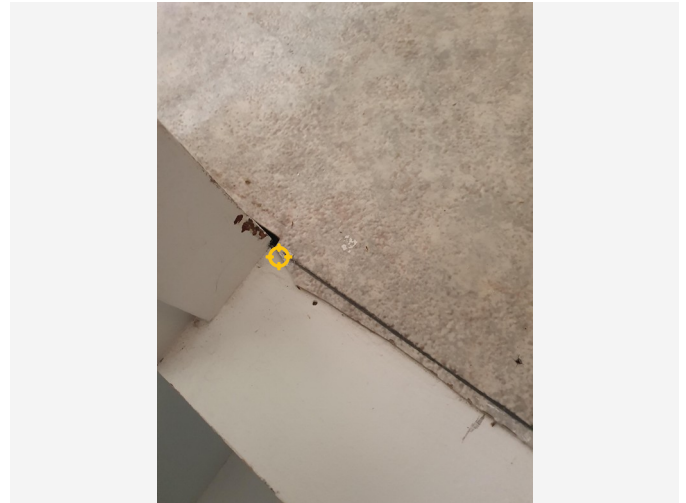
Geen asbest

#	Type	Referentie	Resultaat
5.1	Puntmonster	OTE282-230320-5	Geen asbest

Beschrijving	Verdieping +1: vloerbekleding
Omgeving	Binnen
Primaire drager	Vloer
Bindmiddel van materiaal	Kunststof of -hars

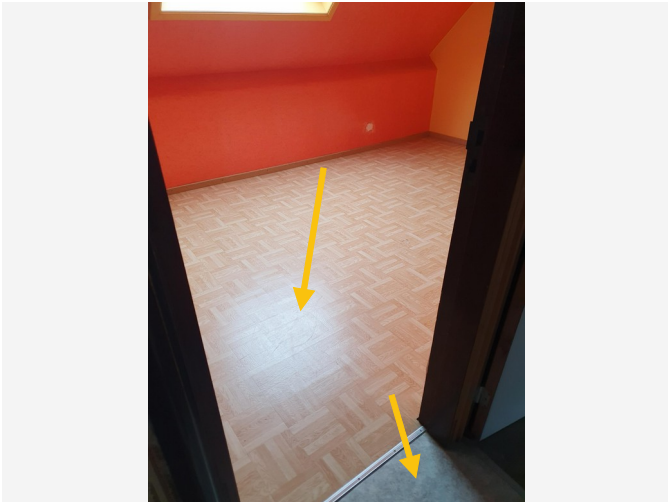
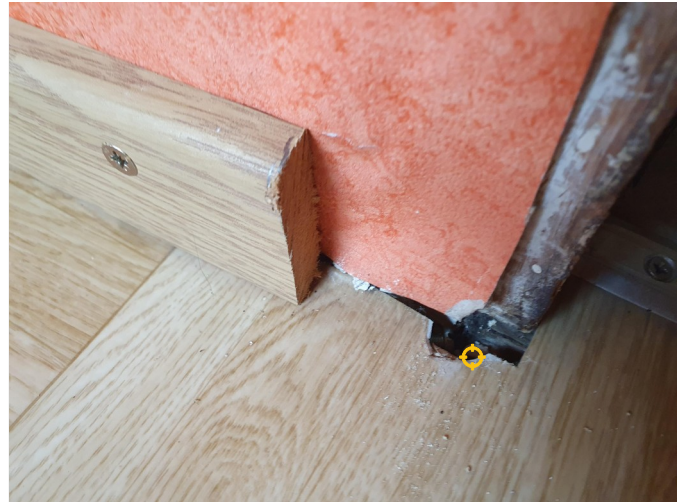
# Fiche 6: Verdieping +2: slaapk. en gang - vloerbekleding

Geen asbest

#	Type	Referentie	Resultaat
6.1	Puntmonster	OTE282-230320-4	Geen asbest

Beschrijving	Verdieping +2: slaapk. en gang - vloerbekleding
Omgeving	Binnen
Primaire drager	Vloer

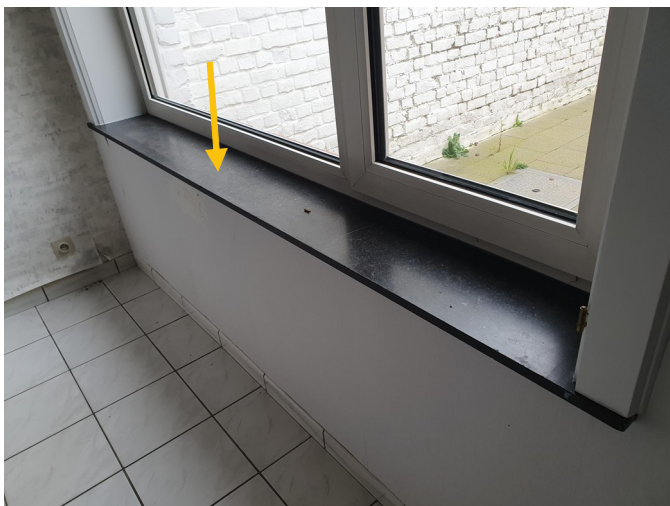
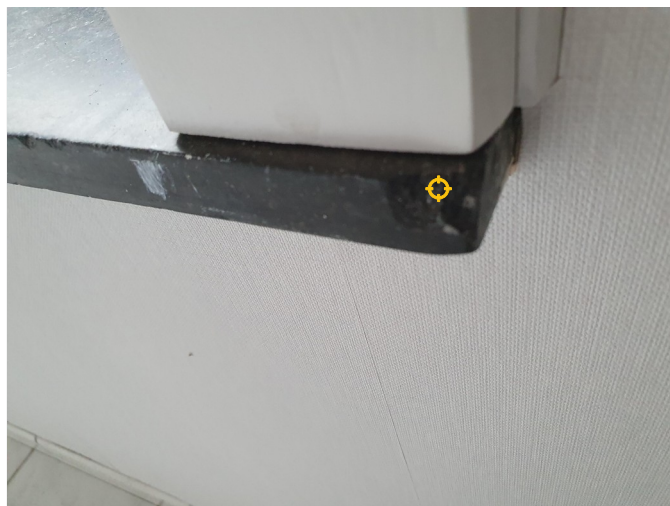
## Fiche 7: Gelijkvloers: venstertabletten

Geen asbest

#	Type	Referentie	Resultaat
7.1	Puntmonster	OTE282-230320-6	Geen asbest

Beschrijving	Gelijkvloers: venstertabletten
Omgeving	Binnen
Primaire drager	Wandopening verticaal (raam, deur, ...)
Bindmiddel van materiaal	Natuursteen

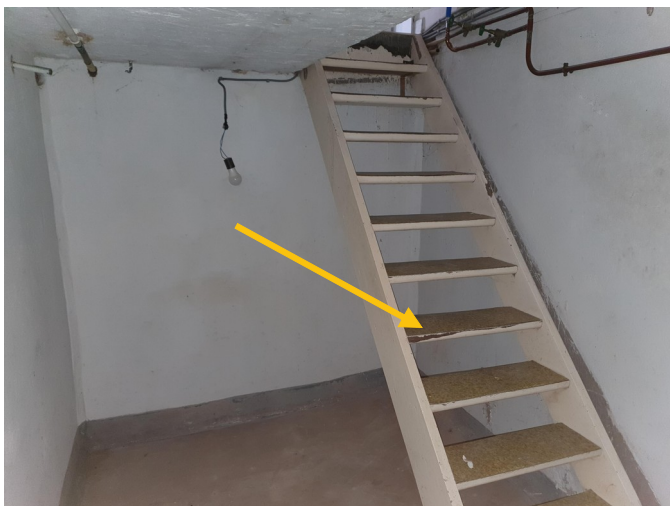
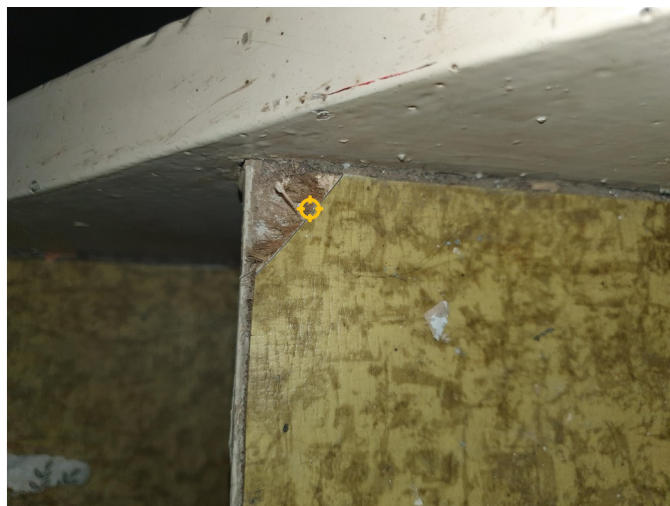
## Fiche 8: Kelder: bekleding treden van trap

Geen asbest

#	Type	Referentie	Resultaat
8.1	Puntmonster	OTE282-230320-7	Geen asbest

Beschrijving	Kelder: bekleding treden van trap
Omgeving	Binnen
Primaire drager	Vaste trap, vaste ladder
Bindmiddel van materiaal	Kunststof of -hars

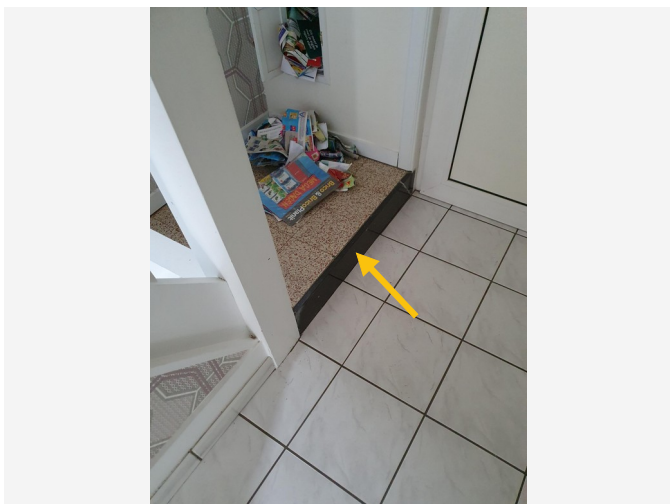
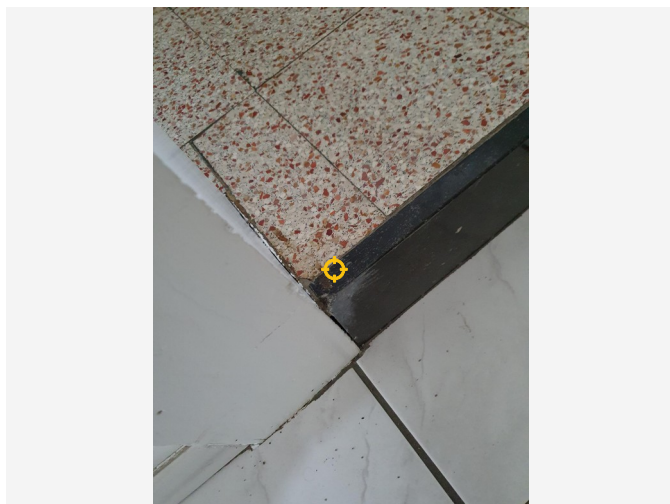
Geen asbest

#	Type	Referentie	Resultaat
9.1	Puntmonster	OTE282-230320-11	Geen asbest

Beschrijving	Gelijkvloers: smalle dorpels
Omgeving	Binnen
Primaire drager	Wandopening verticaal (raam, deur, ...)
Bindmiddel van materiaal	Natuursteen

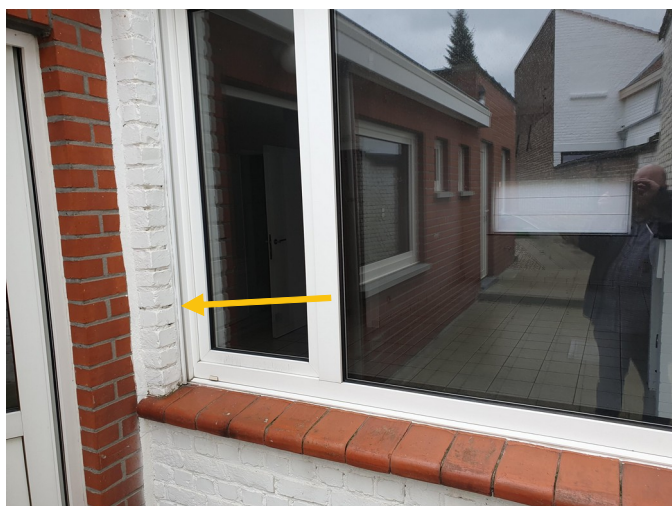
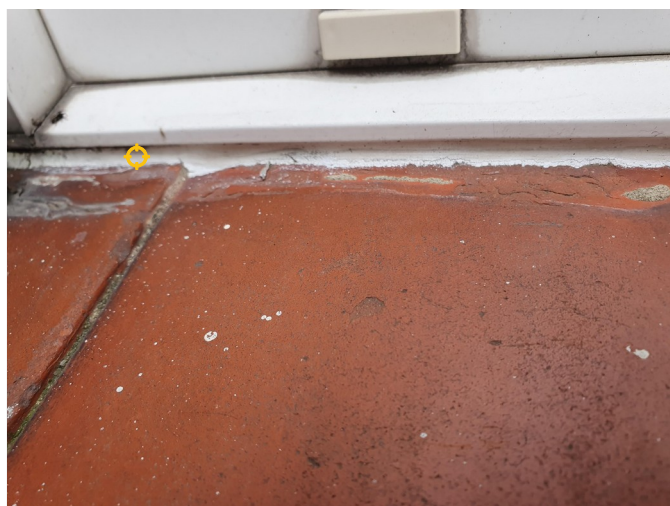
Geen asbest

#	Type	Referentie	Resultaat
10.1	Puntmonster	OTE282-230320-8	Geen asbest

Beschrijving	Mastiek tussen muur-/deurkader en muur
Omgeving	Buiten
Primaire drager	Wandopening verticaal (raam, deur, ...)
Bindmiddel van materiaal	Kitten, mastiek, pasta

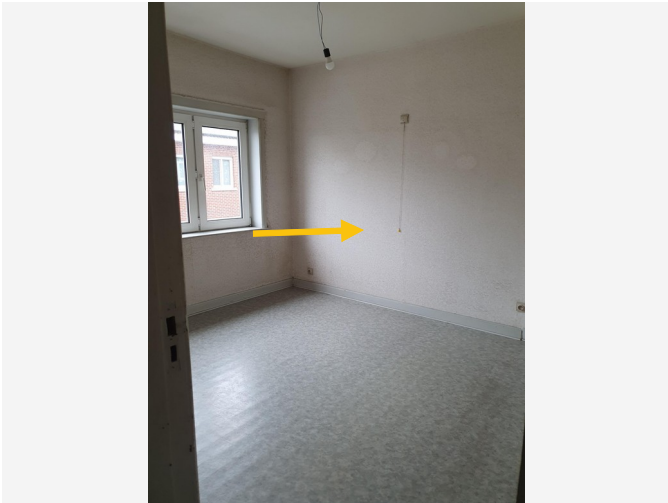
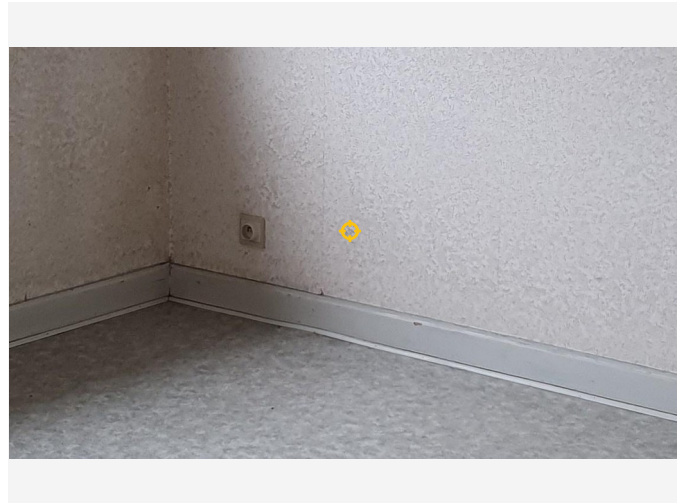
# Fiche 11: Pleisterwerk muren

Geen asbest

#	Type	Referentie	Resultaat
11.1	Mengmonster	OTE282-230320-2	Geen asbest

Beschrijving	Pleisterwerk muren
Omgeving	Binnen
Primaire drager	Binnenwand

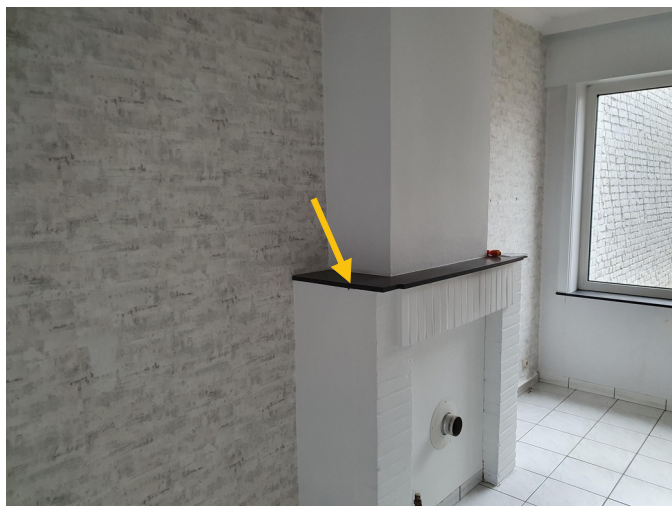
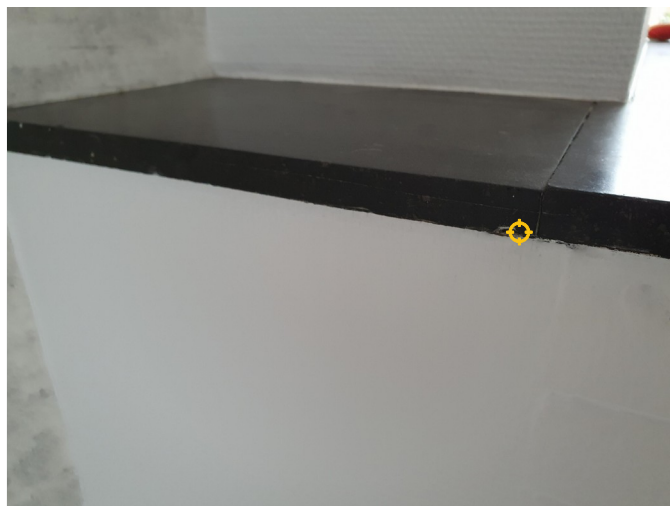
Geen asbest

#	Type	Referentie	Resultaat
12.1	Puntmonster	OTE282-230320-12	Geen asbest

Beschrijving	Gelijkvloers : woonkamer - schouwtablet
Omgeving	Binnen
Primaire drager	Ruimteverwarming
Bindmiddel van materiaal	Natuursteen

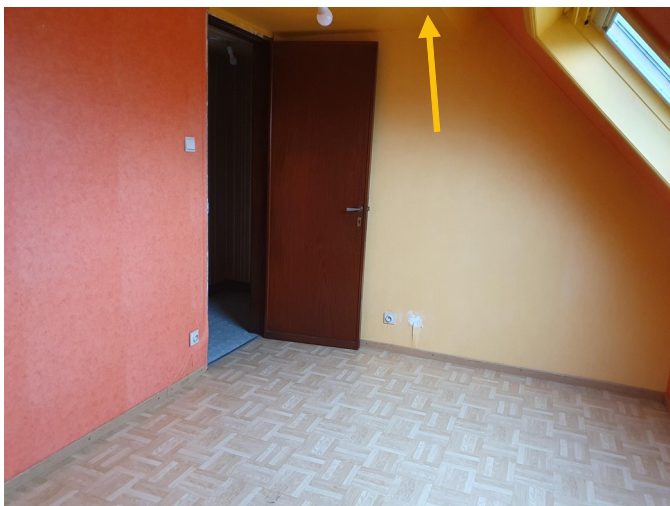
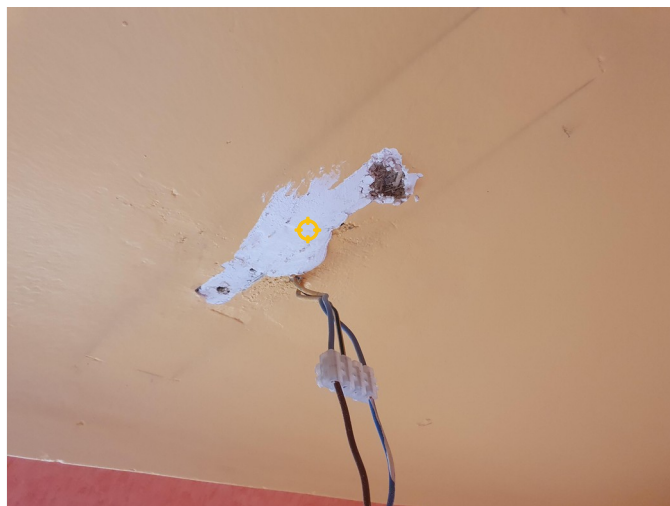
## Fiche 13: Pleisterwerk plafond

Geen asbest

#	Type	Referentie	Resultaat
13.1	Mengmonster	OTE282-230320-3	Geen asbest

Beschrijving	Pleisterwerk plafond
Omgeving	Binnen
Primaire drager	Plafond
