Asbestinventarisatetest

34042B0037/00E004

Attestnummer : 20240711-000150.000

Zone 1: Bijgebouw

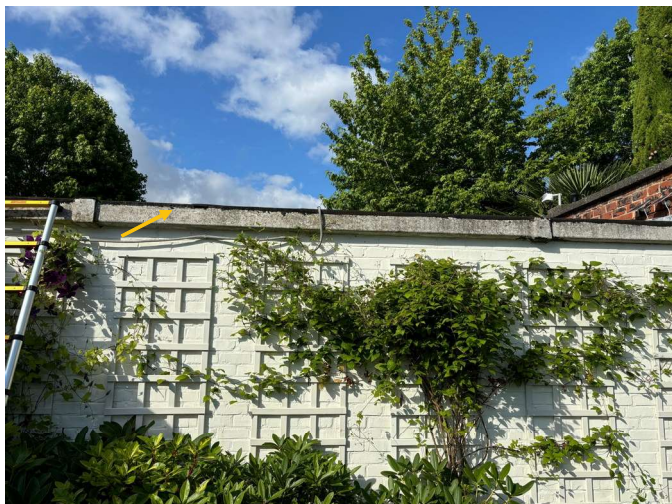
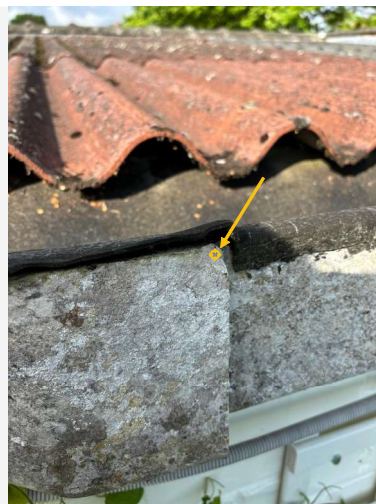
Het asbestmateriaal valt onder de mijlpaal van 2034.

Verwijderen

De dakgoot is asbesthoudend. Onder de rode vezelcement golfplaten (zie ander fiche) zit een derbigum deze loopt door in de dakgoot tot de bovenzijde van de frontplaat. De frontplaat is duidelijk zichtbaar en blootgesteld aan de lucht. Het overige deel van de dakgoot is bedekt met derbigum roofing deze is niet asbesthoudend.

| Eindbeoordeling materiaalrisico | Laag materiaalrisico en/of verlaagde kans op vezelvrijgave |

| Asbestsoort (vezeltype) | Crocidoliet aanwezig |
| Toestand van het materiaal | Licht beschadigd, licht verweerd. Intact materiaal type Pical – asbestboard of categorie III 'gebondenheid' |

| # | Type | Referentie | Resultaat |
|---|---|---|---|
| 1.1 | Puntmonster | MM02 | Chrysotiel, Crocidoliet |

- Zorg voor een veilig beheer. Vermijd het beschadigen van het asbestmateriaal. Controleer de toestand jaarlijks op wijzigingen.
- Hemelwater dat afspoelt van asbestcement daken of gevels kan asbestdeeltjes bevatten. Gebruik het enkel voor gesloten circuits (bv. spoelen toiletten). Reinig na het vervangen van het dak of de gevel de dakgoten en regenwaterput of -ton om asbesthoudend sediment of slib te verwijderen

- Eenvoudige handelingen: mag via doe-het-zelf of door werknemer(s) met opleidingsattest eenvoudige handelingen
Zitten geklemd en kan hierdoor eenvoudig verwijderd worden. Indien deze toch niet in zijn geheel verwijderd kunnen worden moeten deze verwijderd worden door een erkend asbestverwijderaar.

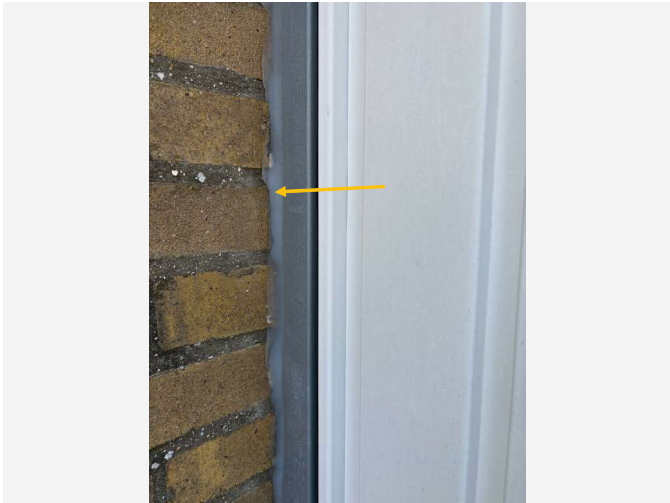
Vrije foto

De garagepoort is aan de zijkanten opgevuld met silicone. Deze is niet asbesthoudend.

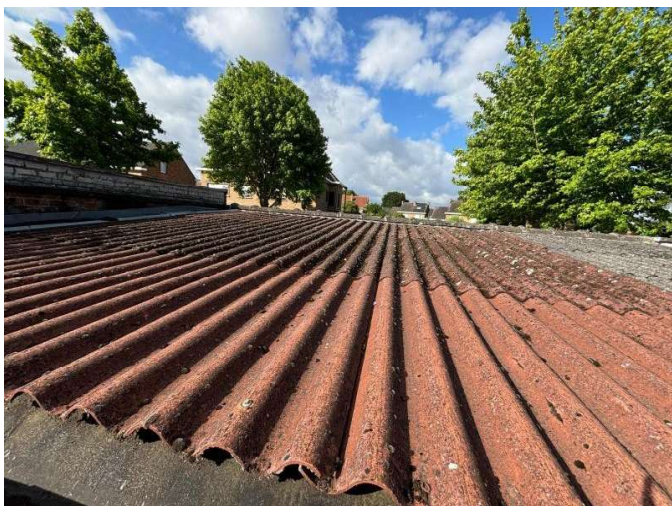
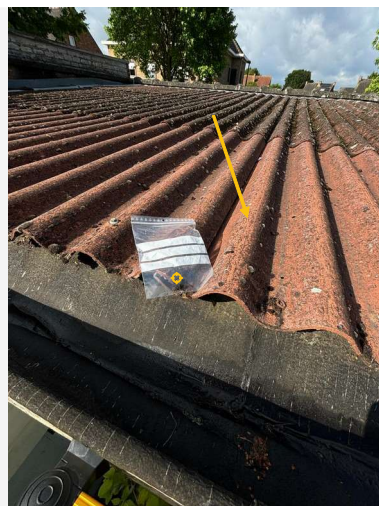
Fiche 3: Golfplaten als dakbedekking

Geen asbest

| # | Type | Referentie | Resultaat |
|---|---|---|---|
| 3.1 | Puntmonster | MM01 | Geen asbest |

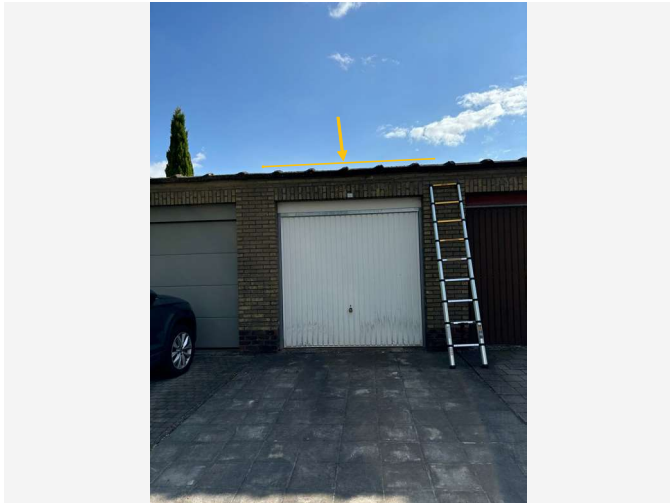
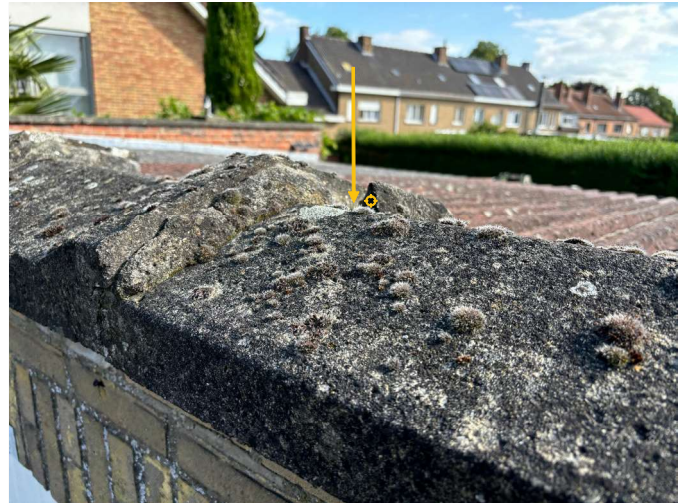
Fiche 5: Deksteen

Geen asbest

| # | Type | Referentie | Resultaat |
|---|---|---|---|
| 5.1 | Puntmonster | MM04 | Geen asbest |
