# Asbestinventarisatetest

Deerlijkstraat 32, 8550 Zwevegem

Attestnummer : 20240307-000318.000

Uitgegeven op : 07.03.2024

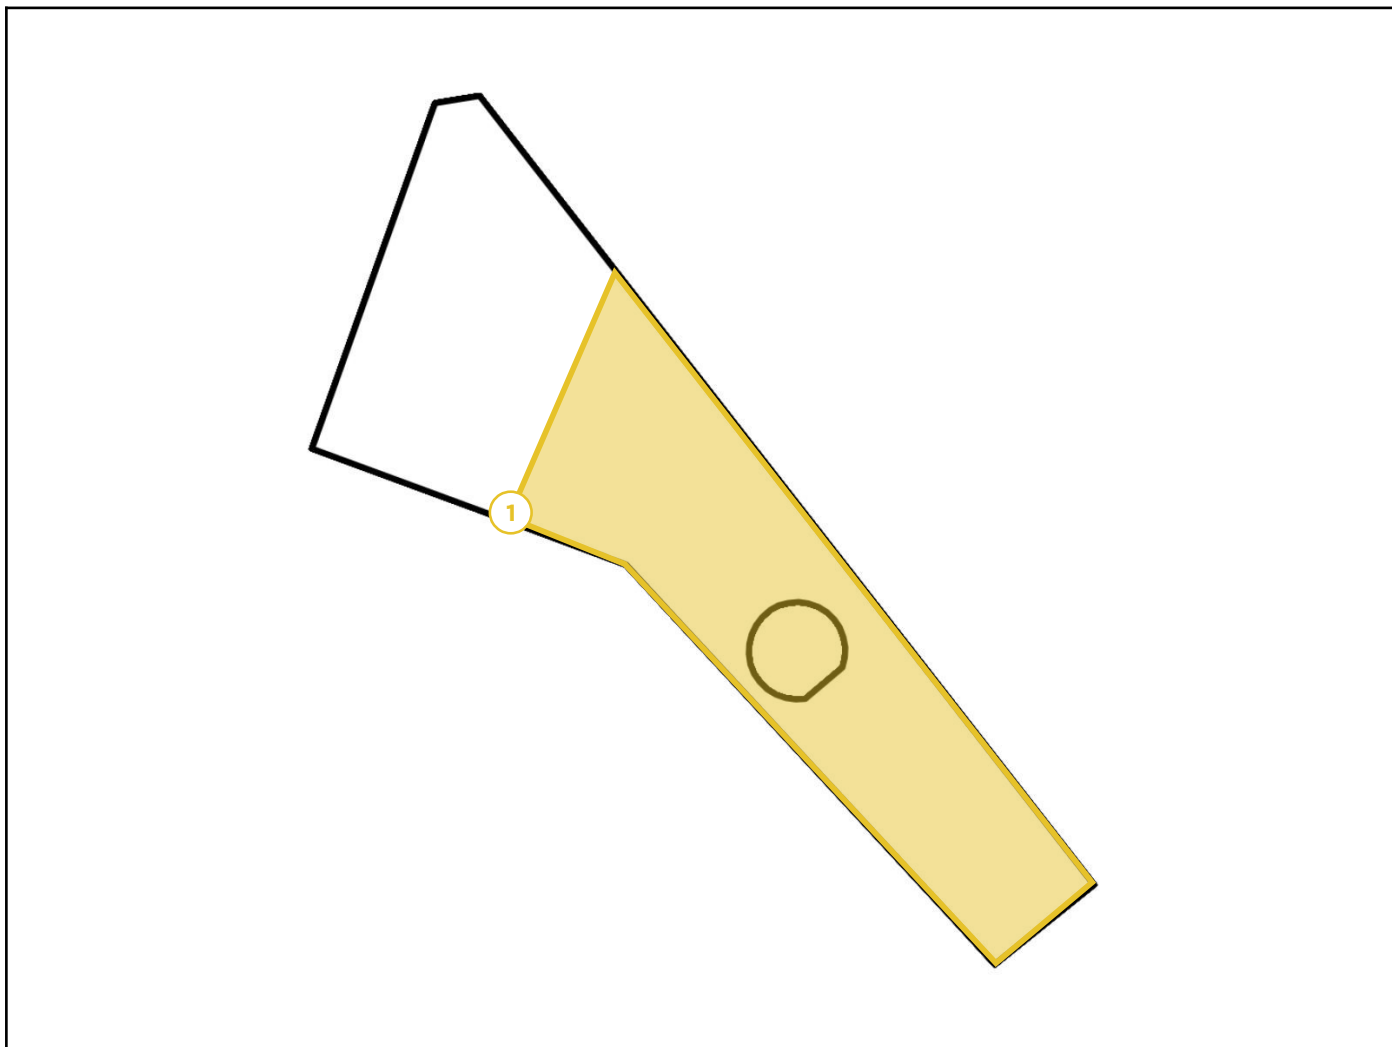
## Plan 1.16: Hoofdgebouw plan

Beschrijving	Type	Actie
1. Asfalt	Asbestmateriaal	Zorgvuldig beheren

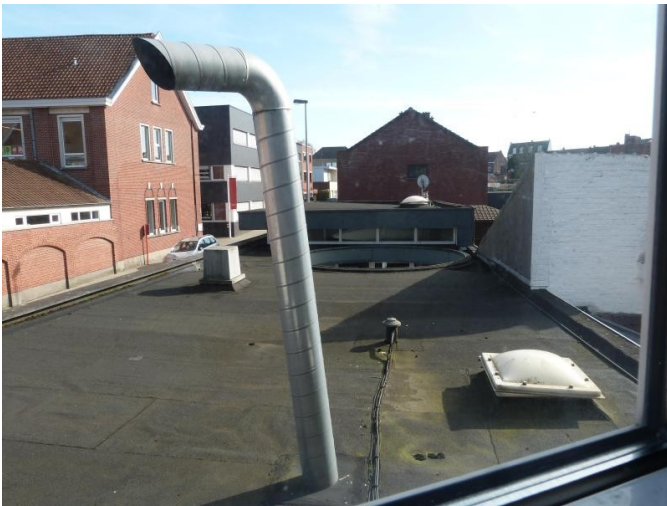
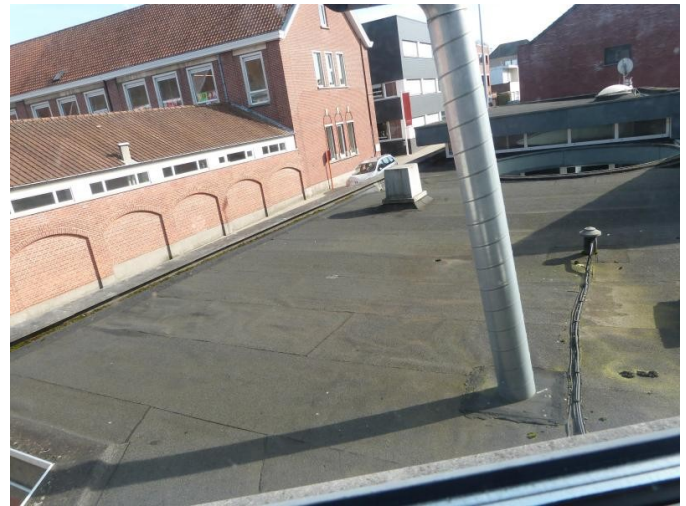
Het asbestmateriaal valt onder de mijlpaal van 2040.

Zorgvuldig beheren

Eindbeoordeling materiaalrisico	Laag materiaalrisico en/of verlaagde kans op vezelvrijgave
---------------------------------	--

Gebondenheid	Categorie 1: hechtgebonden in oorsprong
Asbestsoort (vezeltype)	Alleen chrysotiel
Asbestconcentratie	Laag (< 50%)
Afschermingsgraad van het gehele materiaal	Geheel of deels vrij aan de buitenlucht
Toestand van het materiaal	Licht beschadigd, licht verweerd. Intact materiaal type Pical – asbestboard of categorie III 'gebondenheid'

Beschrijving	Asfalt
Omgeving	Buiten
Primaire drager	Plat dak
Asbestmateriaal	Dak- en gevelbekleding - Roofing
Bindmiddel van asbestmateriaal	Bitumen (roofing, teer, asfalt)
Gebondenheid op basis van bindmiddel	Hecht
Hoeveelheid (oppervlakte - aantal)	<ul style="list-style-type: none"><li>100,00 m<sup>2</sup> - 1 stuk</li><li>10,00 m<sup>2</sup> - 1 stuk</li><li>20,00 m<sup>2</sup> - 1 stuk</li></ul>
Totale oppervlakte	130,00 m <sup>2</sup>
Eenvoudig bereikbaar	Ja

<b>Bevestigingswijze</b>	<ul style="list-style-type: none"> <li>• Verlijmd, ingegoten, versmeerd</li> </ul>
<b>Identificatiemethode</b>	<p>Vaststelling zonder monsternamen</p> <p>Motivatie: Groot risico op structurele gevolgschade (lekschade, werking installatie,...)</p>
<b>Destructieve handeling voor identificatie</b>	Nee
<b>Opmerking</b>	Alles platte daken.

- Zorg voor een veilig beheer en verwijder dit asbestmateriaal wanneer het bij werken eenvoudig bereikbaar wordt. Controleer de toestand jaarlijks op wijzigingen.
- Voer bijkomende staalname(s) uit.

- Eenvoudige handelingen: mag via doe-het-zelf of door werknemer(s) met opleidingsattest eenvoudige handelingen  
Hechtgebonden toepassing, mag op zijn geheel weg gehaald worden zonder elektrische apparaten en de nodige beschermingsmiddelen. Door werknemer(s) met opleidingsattest eenvoudige handelingen te verwijderen.

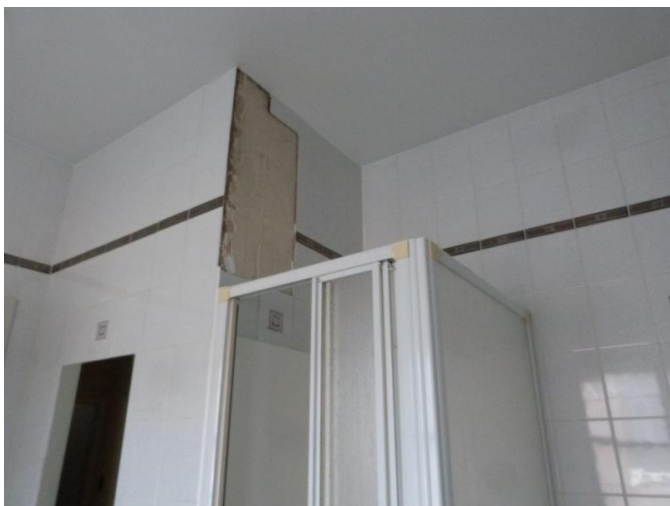
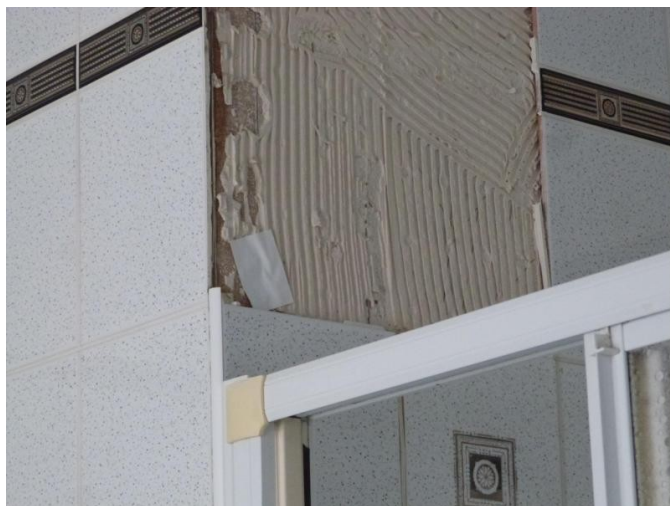
Geen asbest

#	Type	Referentie	Resultaat
2.1	Puntmonster	3	Geen asbest

Beschrijving	3 - tegellijn badkamer 1ste verdieping
Omgeving	Binnen
Primaire drager	Binnenwand
Bindmiddel van materiaal	Cement

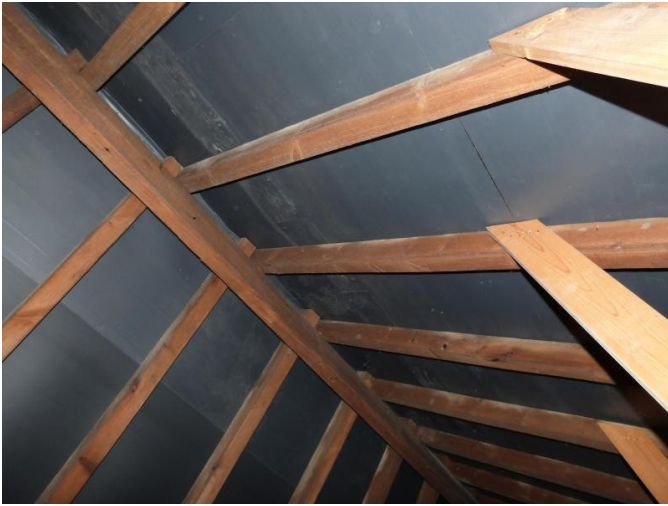
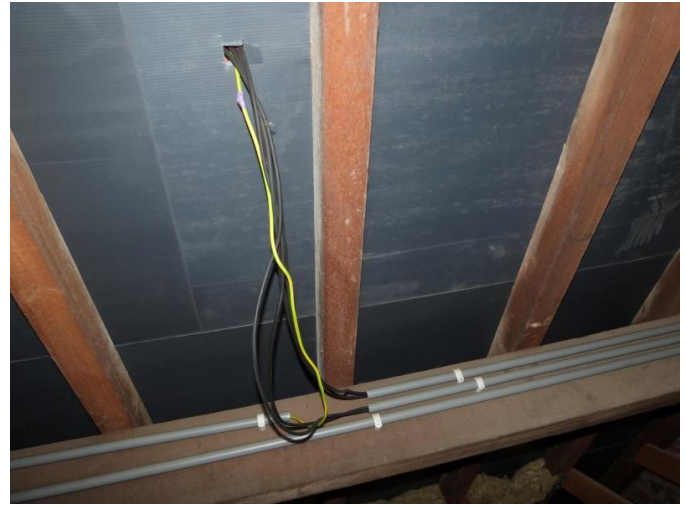
## Fiche 3: Onderdak

Geen asbest

Beschrijving	Onderdak
Omgeving	Binnen
Identificatiemethode	Vaststelling zonder monsternamen
Destructieve handeling voor identificatie	Nee
Opmerking	Het onderdak werd in plastic uitgevoerd.

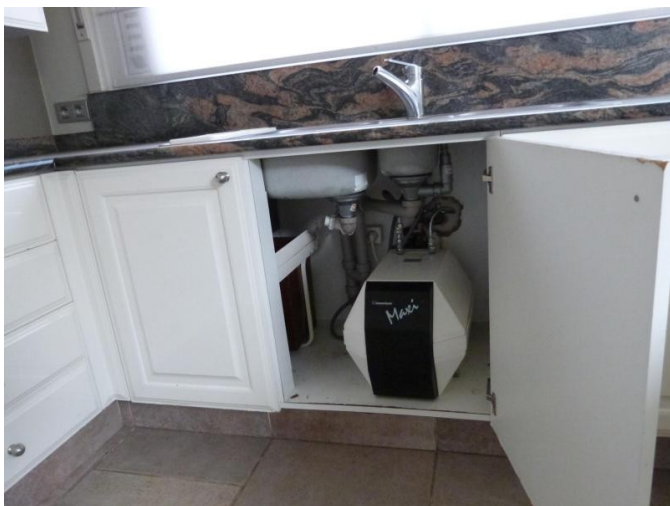
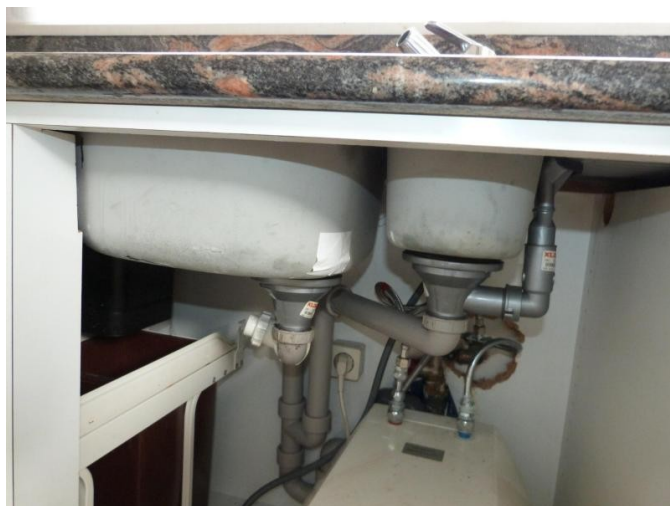
## Fiche 4: 5 - laag onderzijde gootsteen

Geen asbest

#	Type	Referentie	Resultaat
4.1	Puntmonster	5	Geen asbest

Beschrijving	5 - laag onderzijde gootsteen
Omgeving	Binnen
Primaire drager	Sanitaire infrastructuur en uitrusting (toe- en afvoer)
Bindmiddel van materiaal	Bitumen (roofing, teer, asfalt)

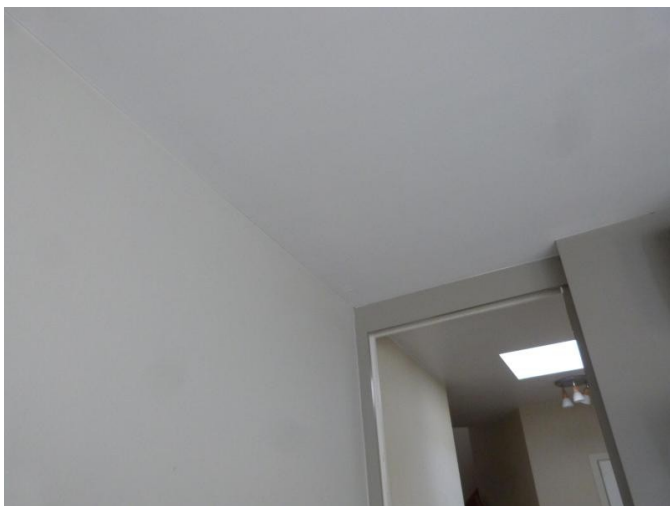
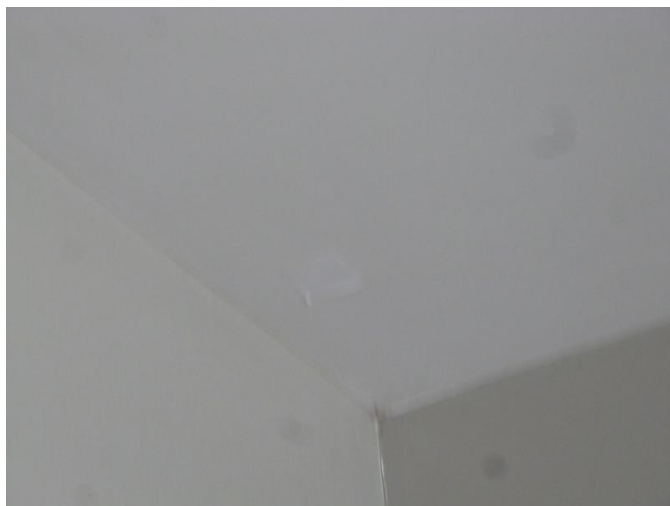
Geen asbest

#	Type	Referentie	Resultaat
5.1	Mengmonster	2	Geen asbest

Beschrijving	2 - Plafonds
Omgeving	Binnen
Primaire drager	Plafond

<b>Bindmiddel van materiaal</b>	Gips - kalk
<b>Gebondenheid op basis van bindmiddel</b>	Niet-hechtgebonden
<b>Hoeveelheid (oppervlakte - dikte - aantal)</b>	<ul style="list-style-type: none"> <li>• 103,00 m<sup>2</sup> - 2,00 cm - 1 stuk</li> <li>• 21,00 m<sup>2</sup> - 2,00 cm - 1 stuk</li> </ul>
<b>Totaal volume</b>	2,48 m <sup>3</sup>
<b>Identificatiemethode</b>	Vaststelling met monstername
<b>Destructieve handeling voor identificatie</b>	Nee
<b>Opmerking</b>	<p>De 2de verdieping is volledig in valse plafonds.</p> <p>De inkom, winkel en werkplaats zijn volledig in PVC of valse plafonds.</p>

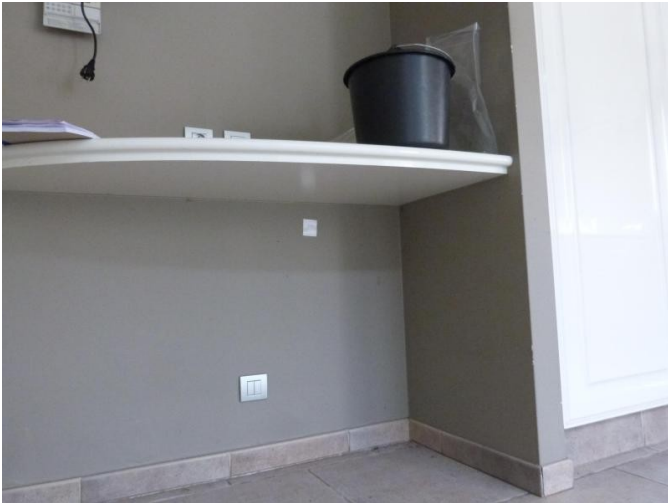
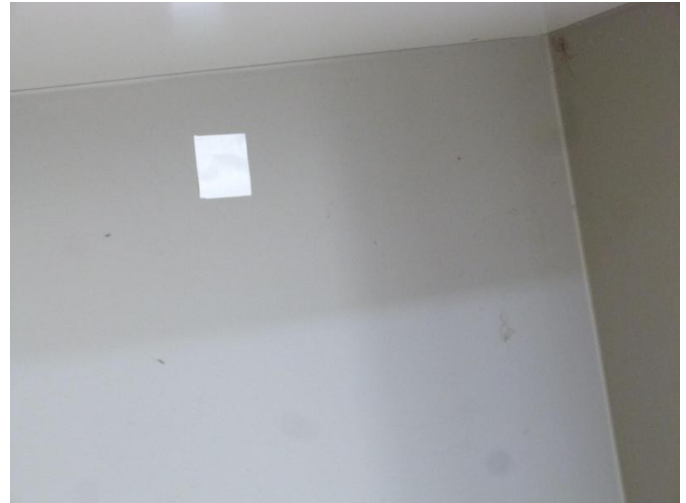
Geen asbest

#	Type	Referentie	Resultaat
6.1	Mengmonster	1	Geen asbest

Beschrijving	1 - Muren
Omgeving	Binnen
Primaire drager	Binnenwand

<b>Bindmiddel van materiaal</b>	Gips - kalk
<b>Gebondenheid op basis van bindmiddel</b>	Niet-hechtgebonden
<b>Hoeveelheid (oppervlakte - dikte - aantal)</b>	<ul style="list-style-type: none"> <li>• 330,00 m<sup>2</sup> - 2,00 cm - 1 stuk</li> <li>• 217,30 m<sup>2</sup> - 2,00 cm - 1 stuk</li> </ul>
<b>Totaal volume</b>	10,946 m <sup>3</sup>
<b>Identificatiemethode</b>	Vaststelling met monstername
<b>Destructieve handeling voor identificatie</b>	Nee
<b>Opmerking</b>	<p>De winkel, berging, badkamer en atelier zijn volledig betegeld.</p> <p>De inkom is uitgevoerd in valse wanden.</p> <p>De 2de verdieping is volledig in valse wanden en plafonds.</p>

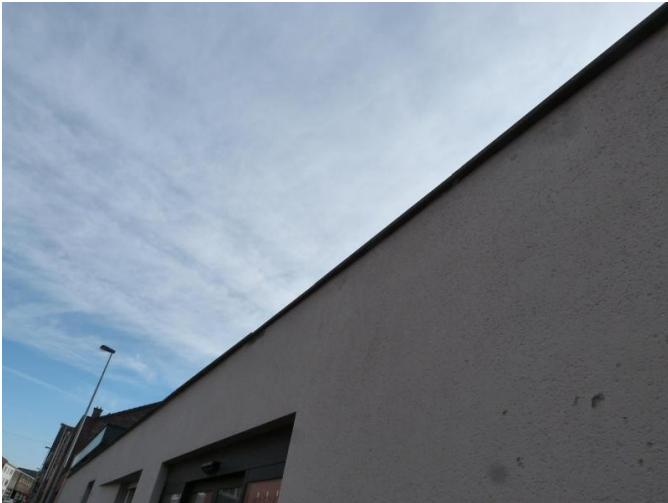
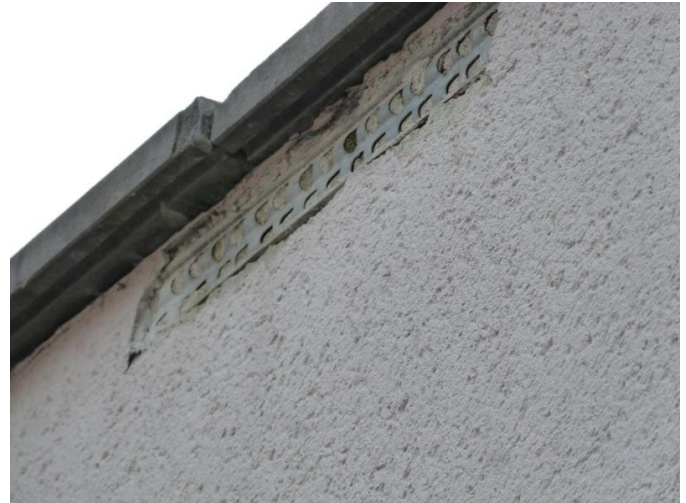
Geen asbest

#	Type	Referentie	Resultaat
7.1	Puntmonster	6	Geen asbest

Beschrijving	6 - Crepi
Omgeving	Binnen

<b>Primaire drager</b>	Wand buitenschil
<b>Bindmiddel van materiaal</b>	Cement
<b>Gebondenheid op basis van bindmiddel</b>	Hecht
<b>Hoeveelheid (gewicht - aantal)</b>	• 1.000,00 kg - 1 stuk
<b>Totaal gewicht</b>	1.000,00 kg
<b>Identificatiemethode</b>	Vaststelling met monstername
<b>Destructieve handeling voor identificatie</b>	Nee
<b>Opmerking</b>	Het gewicht is een pure inschatting Het staal werd genomen aan een beschadiging.

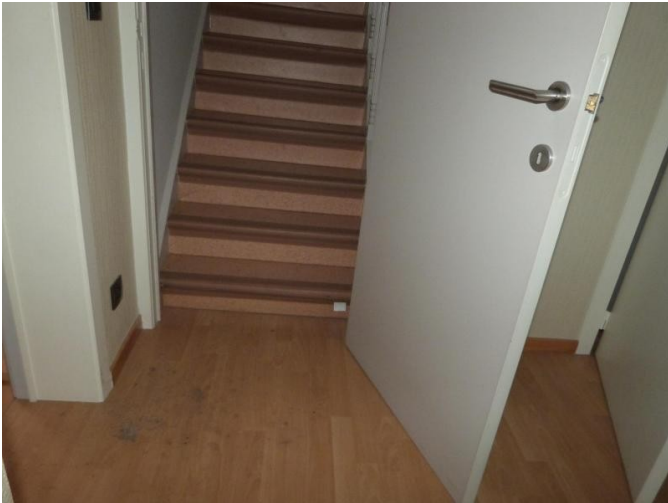
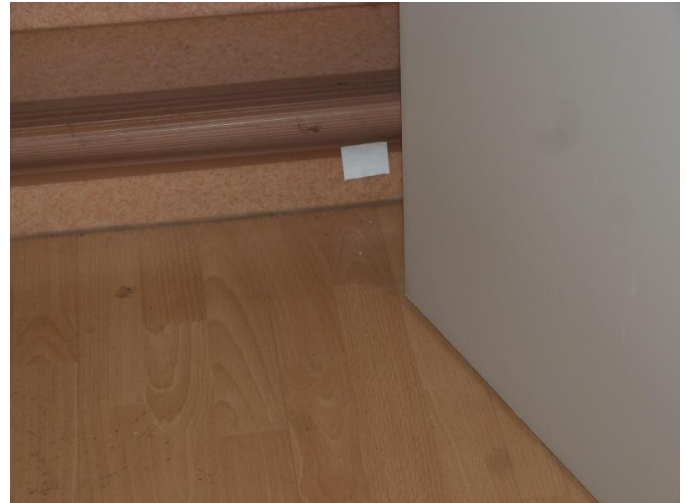
## Fiche 8: 4 - Vinyl trap

Geen asbest

#	Type	Referentie	Resultaat
8.1	Puntmonster	4	Geen asbest

Beschrijving	4 - Vinyl trap
Omgeving	Binnen
Primaire drager	Vloer
Bindmiddel van materiaal	Karton - papier - viltachtig

<b>Gebondenheid op basis van bindmiddel</b>	Niet-hechtgebonden
<b>Hoeveelheid (oppervlakte - aantal)</b>	• 6,00 m <sup>2</sup> - 1 stuk
<b>Totale oppervlakte</b>	6,00 m <sup>2</sup>
<b>Identificatiemethode</b>	Vaststelling met monstername
<b>Destructieve handeling voor identificatie</b>	Nee
