# Asbestinventarisatetest

Moenstraat 29, 8554 Zwevegem

Attestnummer : 20230616-000456.000

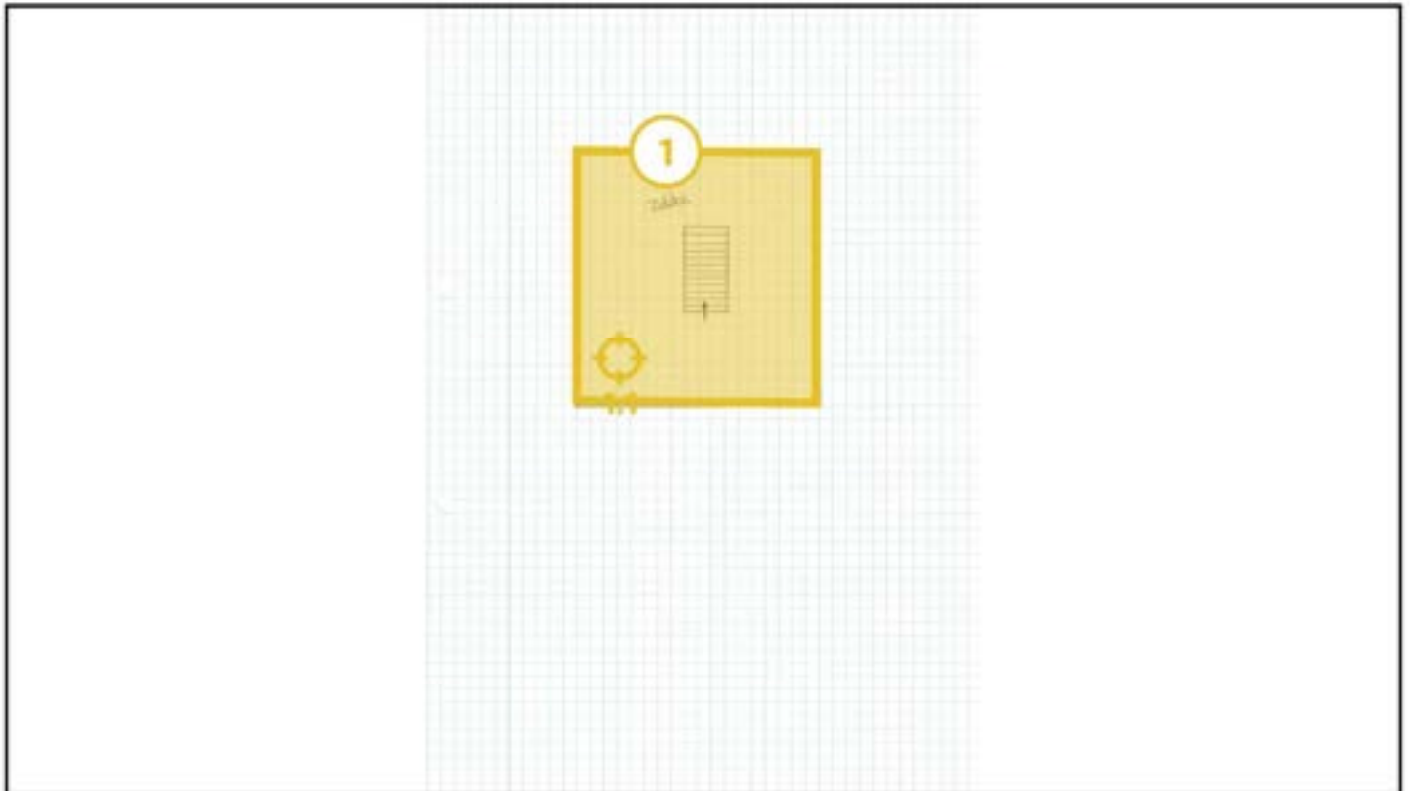
## Plan 1.3: Zolder +2

Beschrijving	Type	Actie
1. Zolder: onderdakplaten	Asbestmateriaal	Zorgvuldig beheren
1.1 Code: MOEN29-230506-1	Puntmonster	-

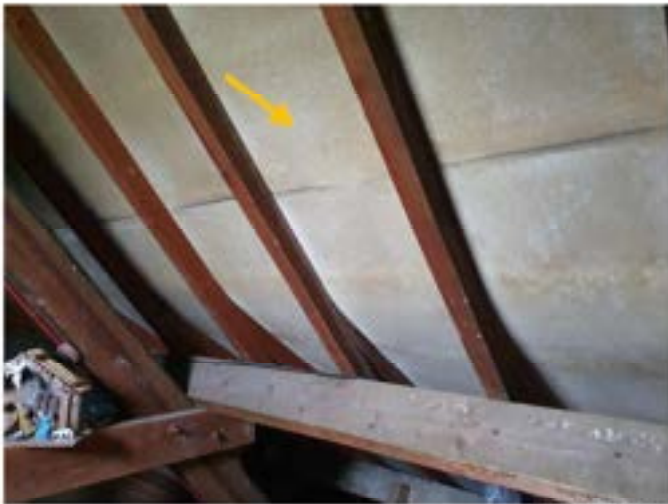
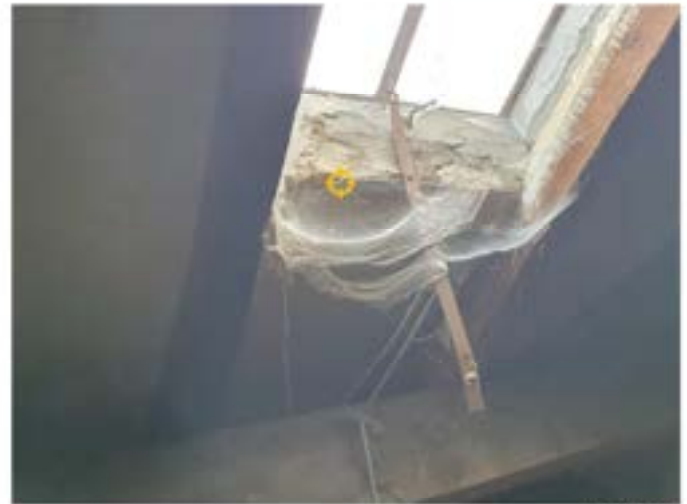
Het asbestmateriaal valt onder de mijlpaal van 2040.

Eindbeoordeling materiaalrisico	Zeer laag materiaalrisico en/of zeer lage kans op vezelvrijgave
---------------------------------	---

Gebondenheid	Categorie 1: hechtgebonden in oorsprong
Asbestsoort (vezeltype)	Alleen chrysotiel
Asbestconcentratie	Laag (< 50%)
Afschermingsgraad van het gehele materiaal	Geheel of deels (ook) vrij aan de binnenlucht
Toestand van het materiaal	Onbeschadigd, niet verweerd

#	Type	Referentie	Resultaat
1.1	Puntmonster	MOEN29-230506-1	Chrysotiel

Beschrijving	Zolder: onderdakplaten
Omgeving	Binnen
Primaire drager	Schuin dak
Asbestmateriaal	Plaat, paneel, tablet - Type Menuiserie
Bindmiddel van asbestmateriaal	Cement
Gebondenheid op basis van bindmiddel	Hecht
Hoeveelheid (oppervlakte - dikte - aantal)	• 60,00 m <sup>2</sup> - 0,50 cm - 1 stuk

- Zorg voor een veilig beheer en verwijder dit asbestmateriaal wanneer het bij werken eenvoudig bereikbaar wordt. Controleer de toestand jaarlijks op wijzigingen.

- Eenvoudige handelingen: enkel door erkend asbestverwijderaar  
De onderdakplaten kunnen pas verwijderd worden na het wegnemen van de dakpannen.

Aangezien deze platen genageld zijn en niet verwijderd kunnen worden zonder deze te breken, doet men best een beroep op een erkend asbestverwijderaar. Veiligheidsmaatregelen om contaminatie naar de omgeving te voorkomen zijn nodig.

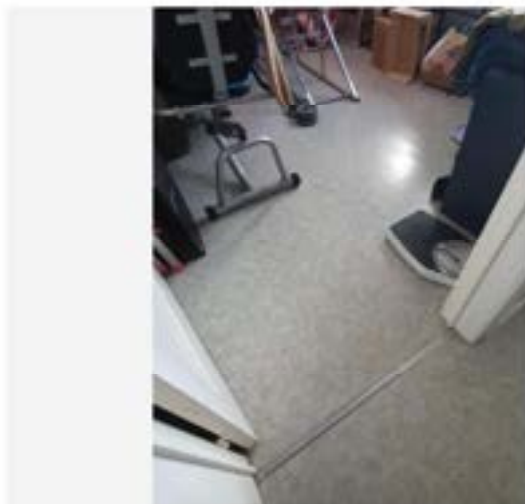
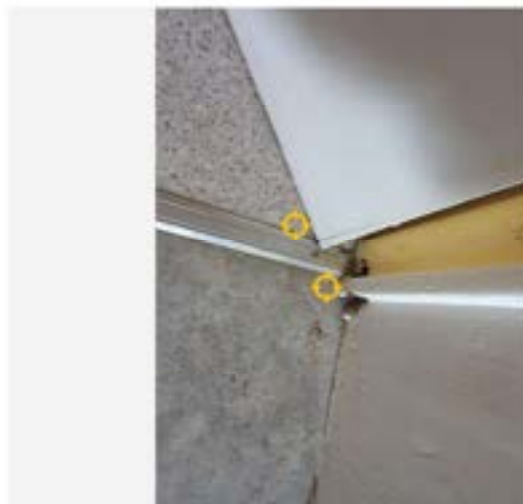
## Fiche 3: Verdieping +1: vloerbekleding

### Conclusie

Geen asbest

#	Type	Referentie	Resultaat
3.1	Mengmonster	MOEN29-230506-4	Geen asbest

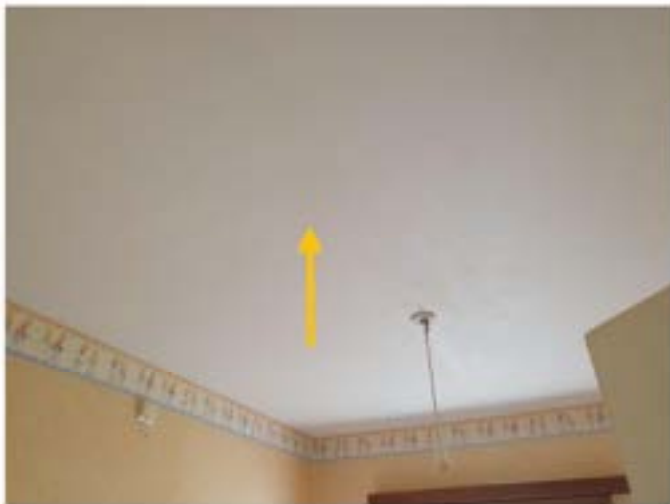
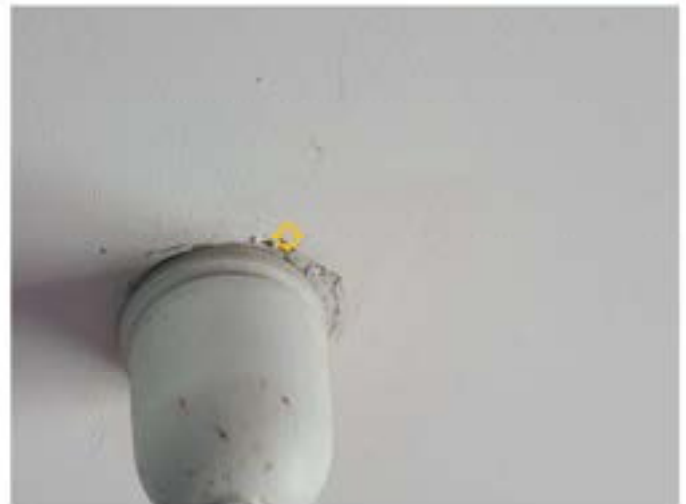
## Fiche 4: Pleisterwerk plafond

Geen asbest

#	Type	Referentie	Resultaat
4.1	Mengmonster	MOEN29-230506-3	Geen asbest

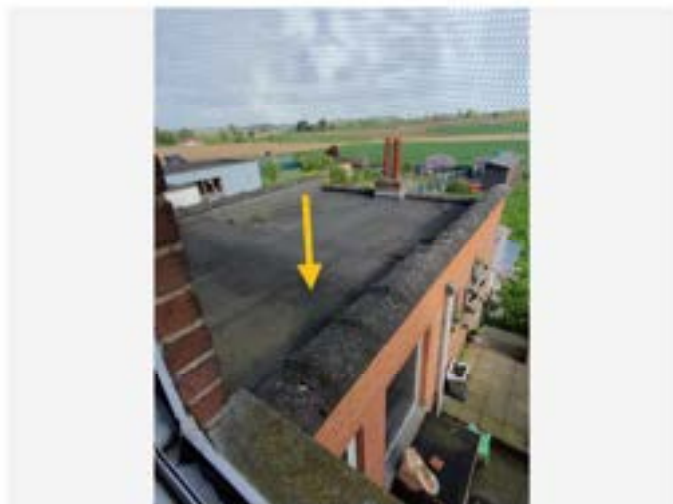
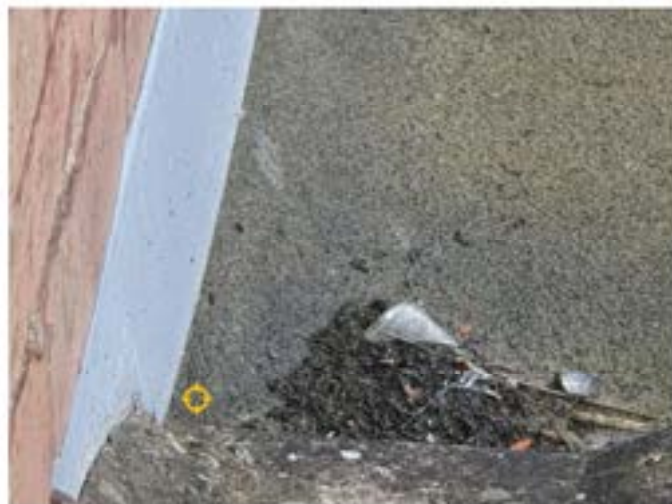
Geen asbest

#	Type	Referentie	Resultaat
5.1	Puntmonster	MOEN29-230506-5	Geen asbest

Beschrijving	Achterbouw: roofing plat dak
Omgeving	Buiten
Primaire drager	Plat dak
Bindmiddel van materiaal	Bitumen (roofing, teer, asfalt)

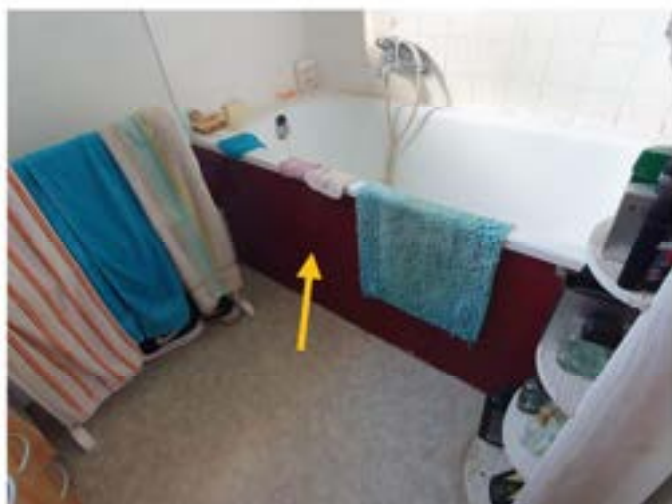
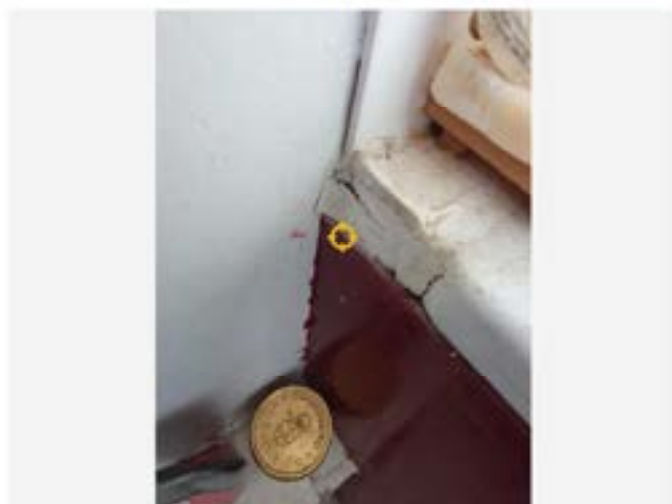
## Fiche 6: Verdieping +1: badkamer - plaat aan badkuip

Geen asbest

#	Type	Referentie	Resultaat
6.1	Puntmonster	MOEN29-230506-6	Geen asbest

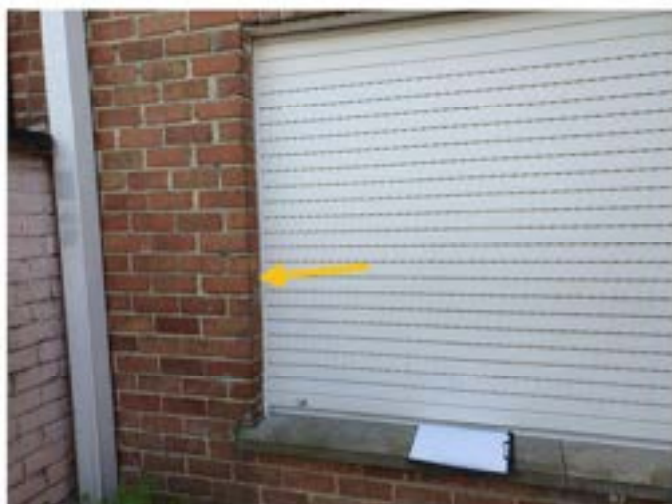
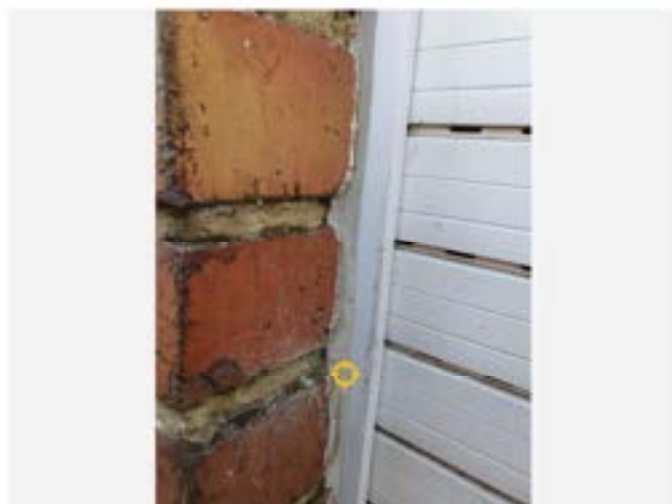
Geen asbest

#	Type	Referentie	Resultaat
7.1	Puntmonster	MOEN29-230506-8	Geen asbest

Beschrijving	Mastiek tussen raam-/deurkader en muur
Omgeving	Buiten
Primaire drager	Wandopening verticaal (raam, deur, ...)
Bindmiddel van materiaal	Kitten, mastiek, pasta

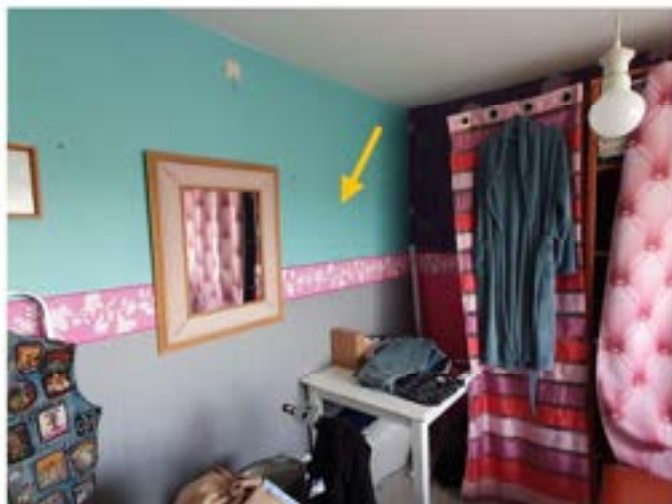
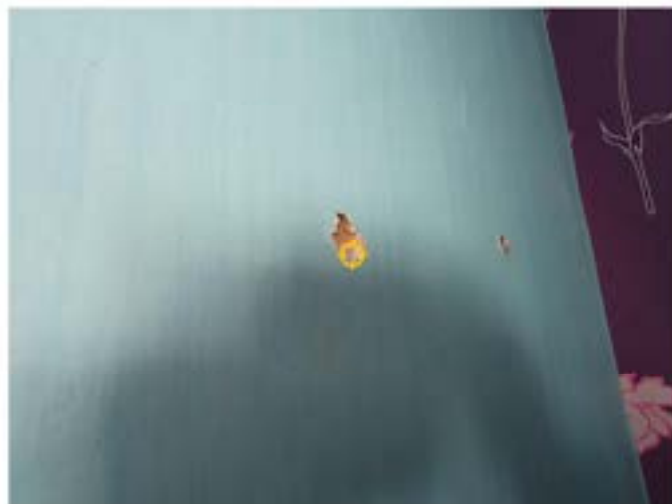
## Fiche 8: Pleisterwerk muren

Geen asbest

#	Type	Referentie	Resultaat
8.1	Mengmonster	MOEN29-230506-2	Geen asbest

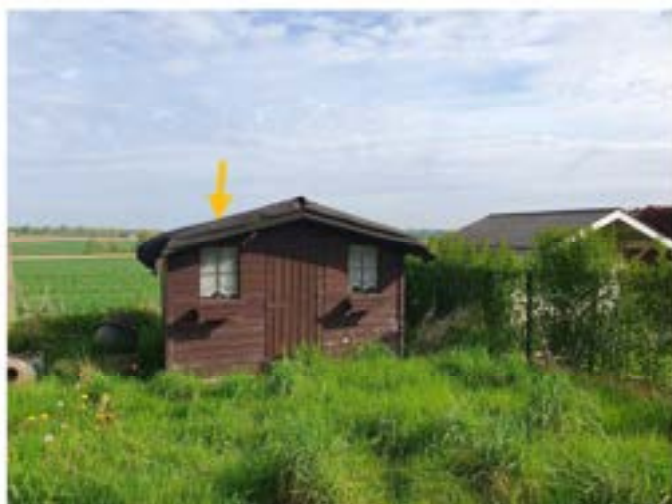
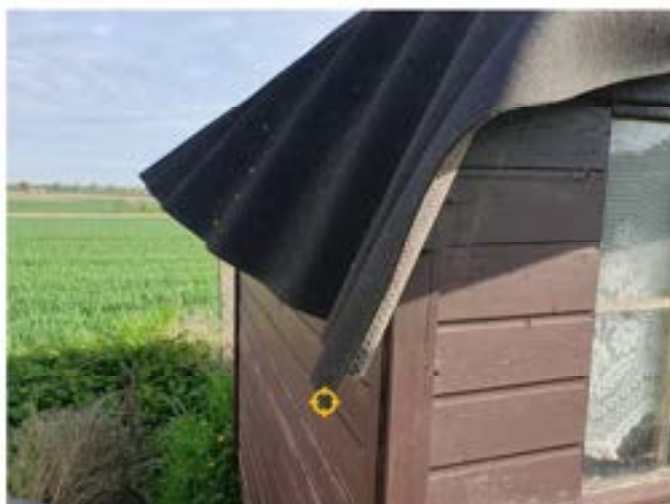
Geen asbest

#	Type	Referentie	Resultaat
9.1	Puntmonster	MOEN29-230506-9	Geen asbest

Beschrijving	Tuinhuis: bitumen golfplaten als dakbedekking
Omgeving	Grenst aan binnen- en buitenlucht
Primaire drager	Schuin dak
Bindmiddel van materiaal	Bitumen (roofing, teer, asfalt)

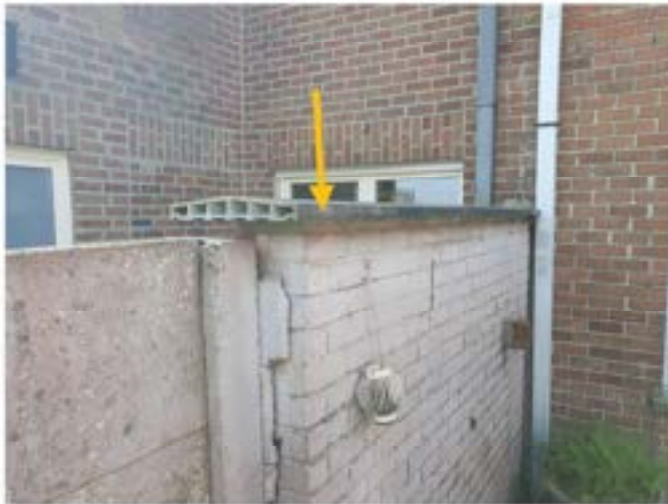
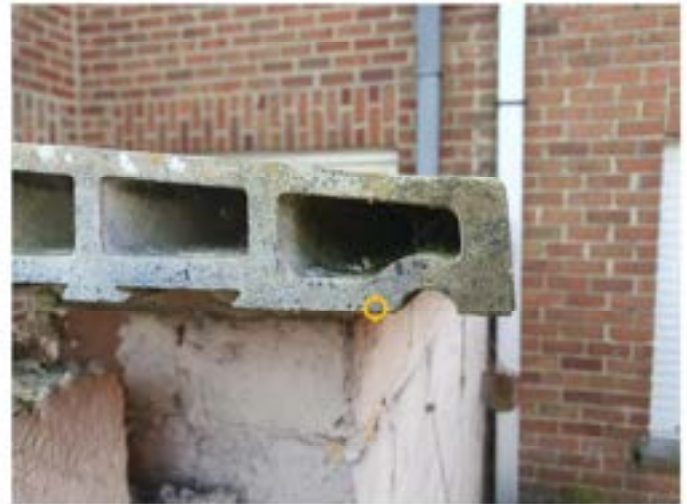
## Fiche 10: Dekstenen op scheidingsmuur met rechtse buur

Geen asbest

#	Type	Referentie	Resultaat
10.1	Puntmonster	MOEN29-230506-7	Geen asbest
