Asbestinventarisatetest

Kooigemstraat 64, 8554 Zwevegem

Attestnummer : 20230616-000458.000

Uitgegeven op : 16.06.2023

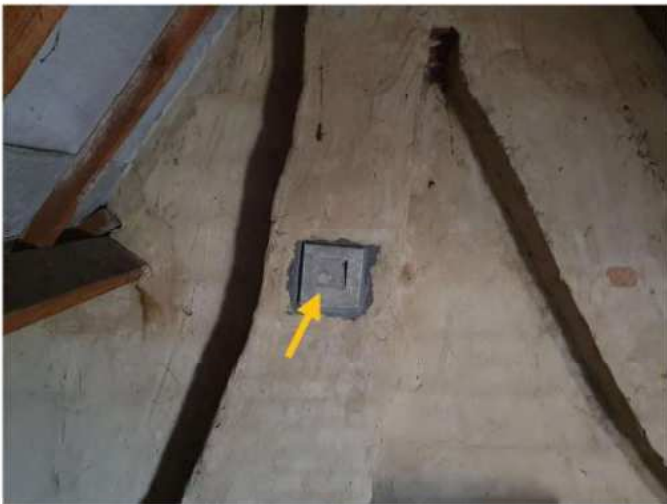
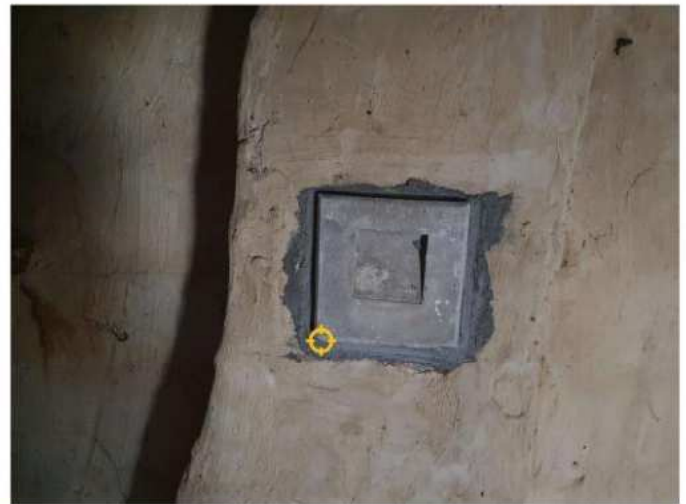
Het asbestmateriaal valt onder de mijlpaal van 2040.

Eindbeoordeling materiaalrisico	Zeer laag materiaalrisico en/of zeer lage kans op vezelvrijgave
---------------------------------	---

Gebondenheid	Categorie 1: hechtgebonden in oorsprong
Asbestsoort (vezeltype)	Alleen chrysotiel
Asbestconcentratie	Laag (< 50%)
Afschermingsgraad van het gehele materiaal	Geheel of deels (ook) vrij aan de binnenlucht
Toestand van het materiaal	Onbeschadigd, niet verweerd

#	Type	Referentie	Resultaat
1.1	Puntmonster	KOOI64-230520-2	Chrysotiel

Beschrijving	Zolder: kuisluik in schouw
Omgeving	Binnen
Primaire drager	Binnenwand
Asbestmateriaal	Brandwerende afsluiting (prefab geheel) - Luik
Bindmiddel van asbestmateriaal	Cement
Gebondenheid op basis van bindmiddel	Hecht
Hoeveelheid (gewicht - aantal)	• 3.00 kg - 1 stuk
Totaal gewicht	3,00 kg

- Zorg voor een veilig beheer. Vermijd het beschadigen van het asbestmateriaal. Controleer de toestand jaarlijks op wijzigingen.

- Eenvoudige handelingen: mag via doe-het-zelf of door werknemer(s) met opleidingsattest eenvoudige handelingen
Het kuisluik kan eenvoudig verwijderd worden zonder te breken door het wegkappen van de cement/voegsel rond het kuisluik, mits de nodige voorzorgsmaatregelen.

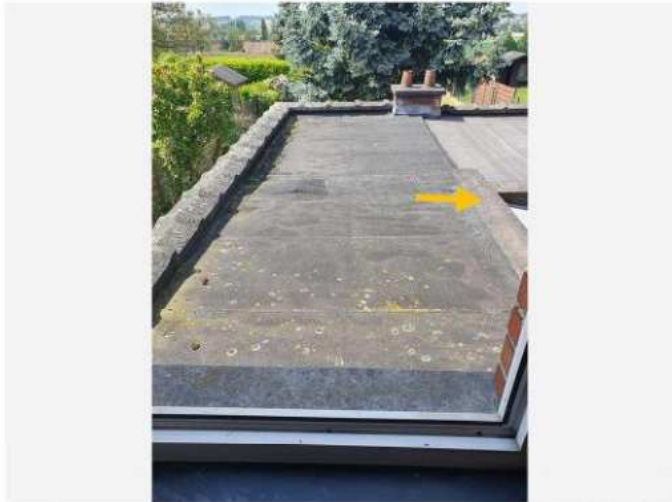
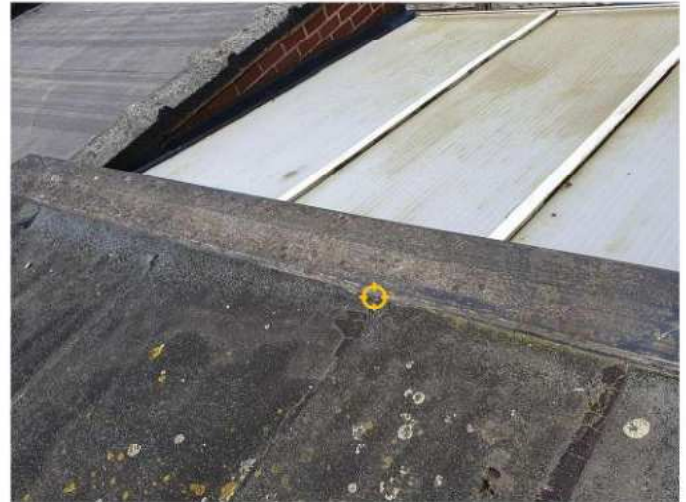
Fiche 2: Achterbouw: dekstenen scheidingsmuur buur rechts

Het asbestmateriaal valt onder de mijlpaal van 2040.

Eindbeoordeling materiaalrisico	Laag materiaalrisico en/of verlaagde kans op vezelvrijgave
---------------------------------	--

Gebondenheid	Categorie 1: hechtgebonden in oorsprong
Asbestsoort (vezeltype)	Alleen chrysotiel
Asbestconcentratie	Laag (< 50%)
Afschermingsgraad van het gehele materiaal	Geheel of deels vrij aan de buitenlucht
Toestand van het materiaal	Licht beschadigd, licht verweerd. Intact materiaal type Pical – asbestboard of categorie III 'gebondenheid'

#	Type	Referentie	Resultaat
2.1	Puntmonster	KOOI64-230520-8	Chrysotiel

Beschrijving	Achterbouw: dekstenen scheidingsmuur buur rechts
Omgeving	Buiten
Primaire drager	Wand vrijstaand (scheidingsmuur, ...)
Asbestmateriaal	Deksteen, muurkap - Hol
Bindmiddel van asbestmateriaal	Cement
Gebondenheid op basis van bindmiddel	Hecht
Hoeveelheid (oppervlakte - dikte - aantal)	• 0,25 m ² - 5,00 cm - 3 stuks

- Zorg voor een veilig beheer. Vermijd het beschadigen van het asbestmateriaal. Controleer de toestand jaarlijks op wijzigingen.

- Eenvoudige handelingen: mag via doe-het-zelf of door werknemer(s) met opleidingsattest eenvoudige handelingen
De dekstenen kunnen eenvoudig verwijderd worden zonder deze te breken, mits de nodige veiligheidsmaatregelen.

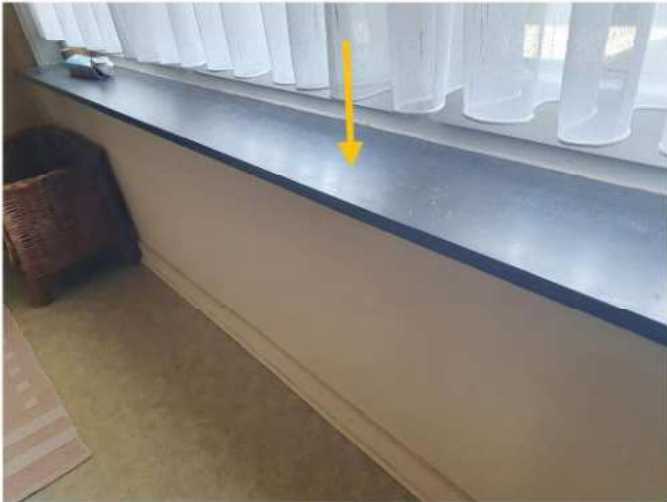
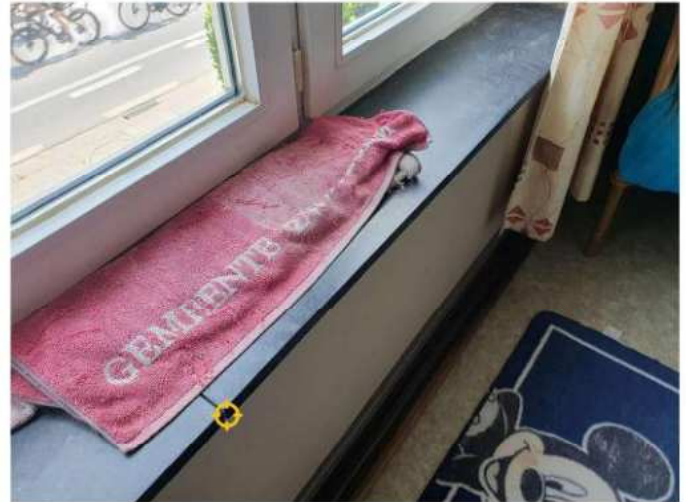
Fiche 3: Gelijkvloers en verdieping +1: venstertabletten

Het asbestmateriaal valt onder de mijlpaal van 2040.

Eindbeoordeling materiaalrisico	Zeer laag materiaalrisico en/of zeer lage kans op vezelvrijgave
---------------------------------	---

Gebondenheid	Categorie 1: hechtgebonden in oorsprong
Asbestsoort (vezeltype)	Alleen chrysotiel
Asbestconcentratie	Laag (< 50%)
Afschermingsgraad van het gehele materiaal	Geheel of deels (ook) vrij aan de binnenlucht
Toestand van het materiaal	Onbeschadigd, niet verweerd

#	Type	Referentie	Resultaat
3.1	Puntmonster	KOOI64-230520-6	Chrysotiel

Beschrijving	Gelijkvloers en verdieping +1: venstertabletten
Omgeving	Binnen
Primaire drager	Wandopening verticaal (raam, deur, ...)
Asbestmateriaal	Plaat, paneel, tablet - Type Massal
Bindmiddel van asbestmateriaal	Cement
Gebondenheid op basis van bindmiddel	Hecht
Hoeveelheid (oppervlakte - dikte - aantal)	• 0,50 m ² - 2,00 cm - 7 stuks

- Zorg voor een veilig beheer. Vermijd het beschadigen van het asbestmateriaal. Controleer de toestand jaarlijks op wijzigingen.

- Eenvoudige handelingen: mag via doe-het-zelf of door werknemer(s) met opleidingsattest eenvoudige handelingen
De venstertabletten kunnen eenvoudig verwijderd worden zonder deze te breken door het weggappen van het voegsel/cement waarmee ze vastzitten, mits de nodige veiligheidsmaatregelen.

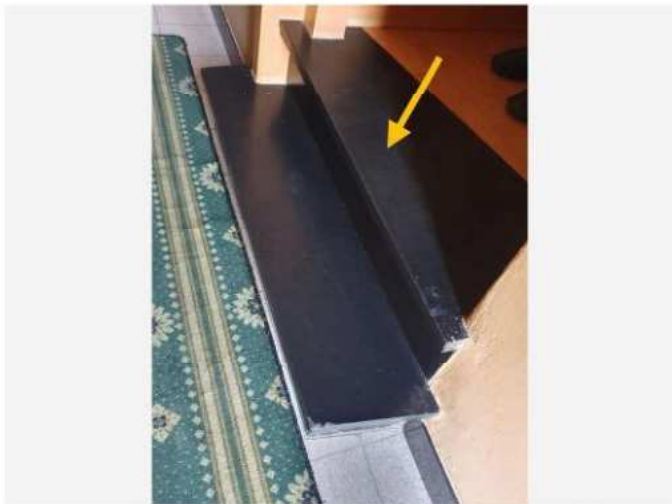
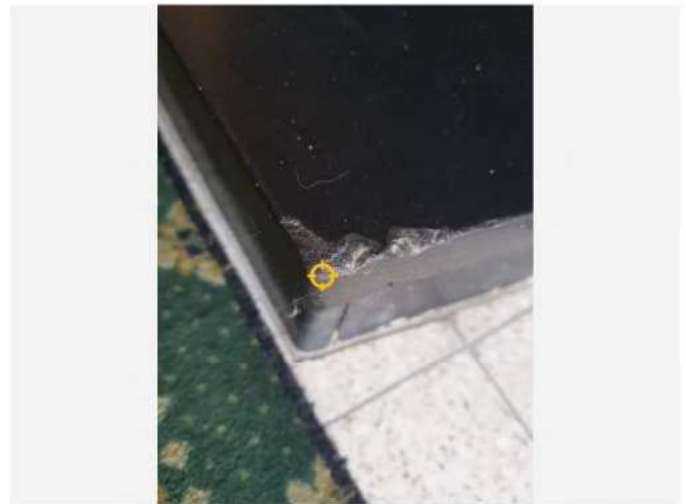
Het asbestmateriaal valt onder de mijlpaal van 2040.

Eindbeoordeling materiaalrisico	Zeer laag materiaalrisico en/of zeer lage kans op vezelvrijgave
---------------------------------	---

Gebondenheid	Categorie 1: hechtgebonden in oorsprong
Asbestsoort (vezeltype)	Alleen chrysotiel
Asbestconcentratie	Laag (< 50%)
Afschermingsgraad van het gehele materiaal	Geheel of deels (ook) vrij aan de binnenlucht
Toestand van het materiaal	Onbeschadigd, niet verweerd

#	Type	Referentie	Resultaat
4.1	Puntmonster	KOOI64-230520-9	Chrysotiel

Beschrijving	Gelijkvloers: 2 onderste treden van trap
Omgeving	Binnen
Primaire drager	Vaste trap, vaste ladder
Asbestmateriaal	Plaat, paneel, tablet - Type Massal
Bindmiddel van asbestmateriaal	Cement
Gebondenheid op basis van bindmiddel	Hecht
Hoeveelheid (oppervlakte - dikte - aantal)	• 1.00 m ² - 3.00 cm - 1 stuk
Totaal volume	0,03 m ³

- Zorg voor een veilig beheer. Vermijd het beschadigen van het asbestmateriaal. Controleer de toestand jaarlijks op wijzigingen.

- Eenvoudige handelingen: mag via doe-het-zelf of door werknemer(s) met opleidingsattest eenvoudige handelingen
De traptreden en stootborden kunnen eenvoudig verwijderd worden zonder deze te breken mits de nodige veiligheidsmaatregelen.

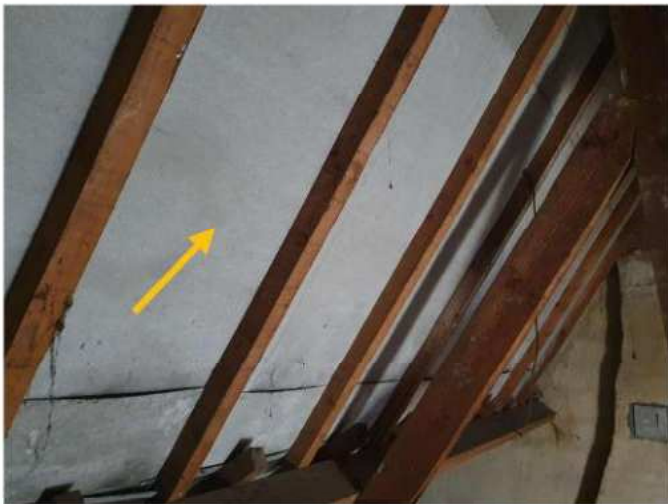
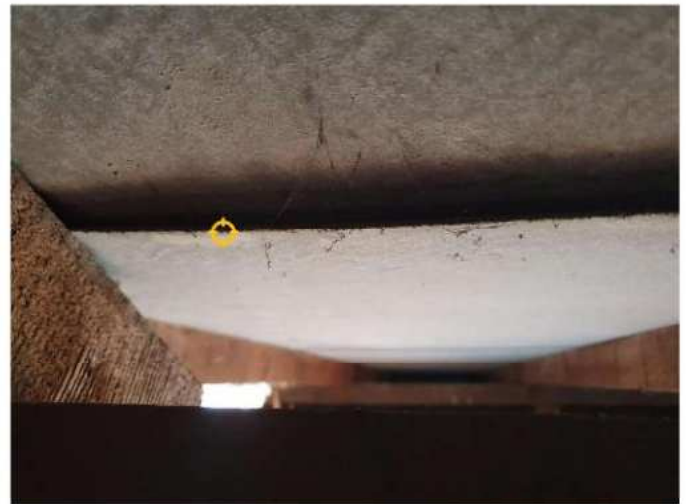
Het asbestmateriaal valt onder de mijlpaal van 2040.

Eindbeoordeling materiaalrisico	Laag materiaalrisico en/of verlaagde kans op vezelvrijgave
---------------------------------	--

Gebondenheid	Categorie 1: hechtgebonden in oorsprong
Asbestsoort (vezeltype)	Crocidoliet aanwezig
Asbestconcentratie	Laag (< 50%)
Afschermingsgraad van het gehele materiaal	Geheel of deels (ook) vrij aan de binnenlucht
Toestand van het materiaal	Onbeschadigd, niet verweerd

#	Type	Referentie	Resultaat
5.1	Puntmonster	KOOI64-230520-1	Crocidoliet, Chrysotiel

Beschrijving	Zolder: onderdakplaten
Omgeving	Binnen
Primaire drager	Schuin dak
Asbestmateriaal	Plaat. paneel. tablet - Type Menuiserite
Bindmiddel van asbestmateriaal	Cement
Gebondenheid op basis van bindmiddel	Hecht
Hoeveelheid (oppervlakte - dikte - aantal)	● 90.00 m ² - 0.50 cm - 1 stuk
Totaal volume	0,45 m ³

Eenvoudig bereikbaar	Nee <ul style="list-style-type: none">Het asbestmateriaal is bedekt (uitgezonderd laag verf, coating, behang, kunststof, textiel) en het wegnemen van het bedekkende materiaal kan niet zonder het bedekkende materiaal te beschadigen.
Bevestigingswijze	<ul style="list-style-type: none">Genageld, geniet
Identificatiemethode	Vaststelling met monsternamen
Destructieve handeling voor identificatie	Nee

- Zorg voor een veilig beheer en verwijder dit asbestmateriaal wanneer het bij werken eenvoudig bereikbaar wordt. Controleer de toestand jaarlijks op wijzigingen.

- Eenvoudige handelingen: enkel door erkend asbestverwijderaar
De onderdakplaten kunnen pas verwijderd worden na het wegnemen van de dakpannen.

Aangezien deze platen genageld zijn en niet verwijderd kunnen worden zonder deze te breken, doet men best een beroep op een erkend asbestverwijderaar. Veiligheidsmaatregelen om contaminatie naar de omgeving te voorkomen zijn nodig.

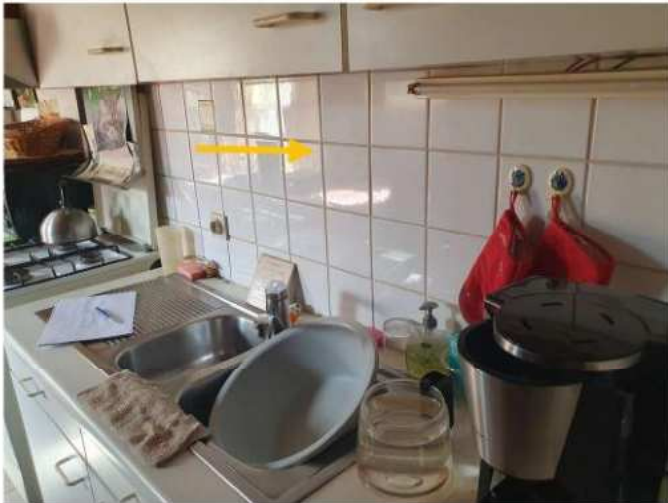
Cementlijm van faïencetegels kan mogelijks asbest bevatten. Op het moment van de opmaak van het asbestattest zijn de faïencetegels intact.

Er zijn faïencetegels aanwezig in de badkamer +1 (2 m²) en de keuken +0 (5 m²).

Bij eventuele renovatiewerken is een bijkomende staalname aangewezen.

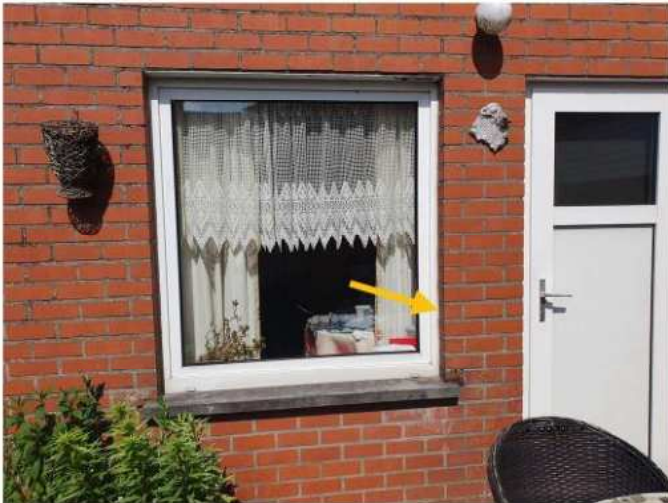
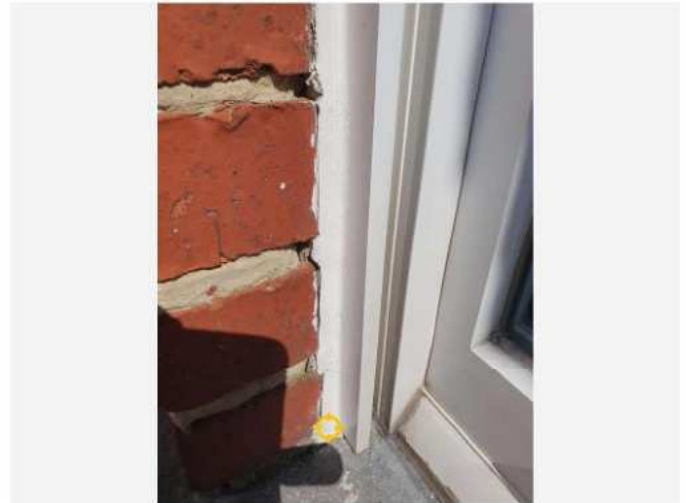
Geen asbest

#	Type	Referentie	Resultaat
7.1	Puntmonster	KOOI64-230520-11	Geen asbest

Beschrijving	Mastiek tussen raam-/deurkader en muur
Omgeving	Buiten
Primaire drager	Wandopening verticaal (raam, deur, ...)
Bindmiddel van materiaal	Kitten, mastiek, pasta

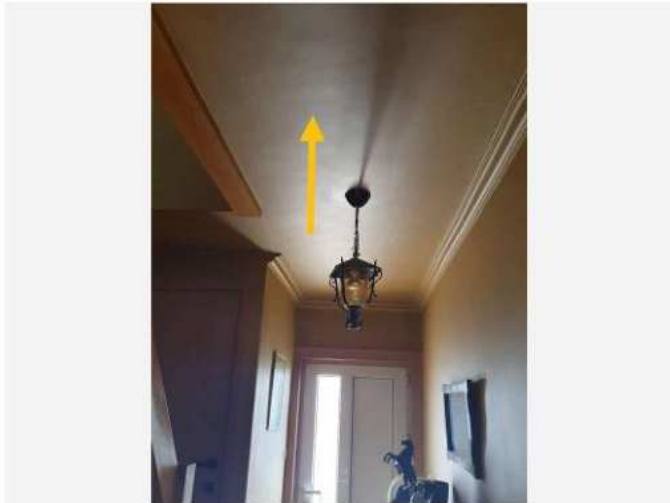
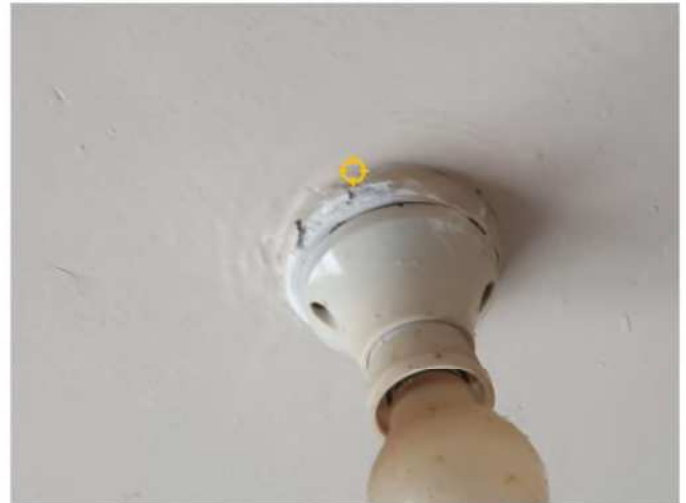
Fiche 8: Pleisterwerk plafond

Geen asbest

#	Type	Referentie	Resultaat
8.1	Mengmonster	KOOI64-230520-4	Geen asbest

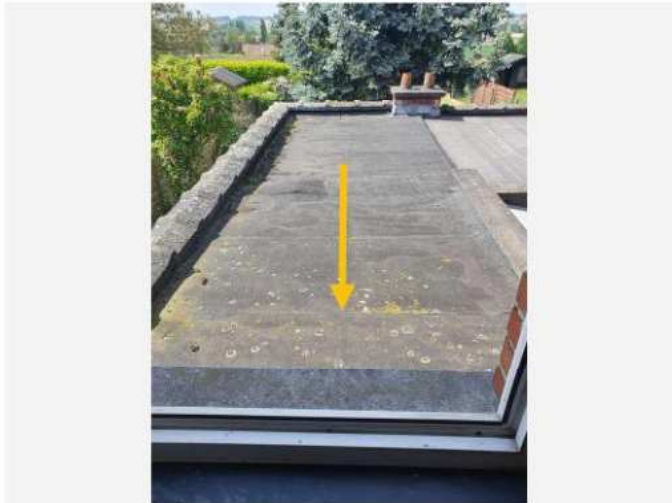
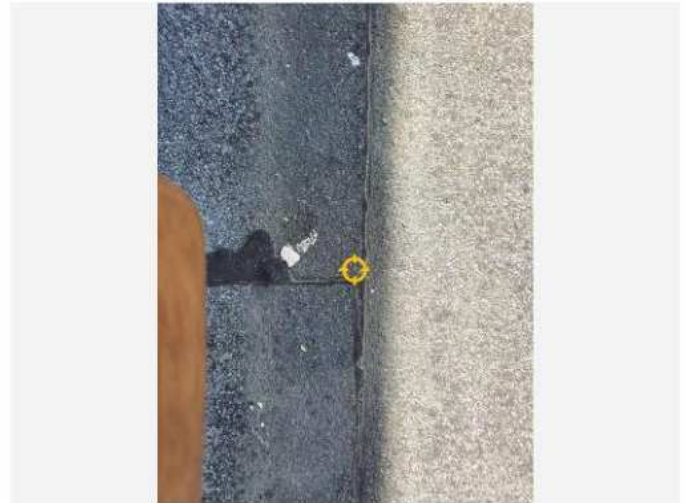
Geen asbest

#	Type	Referentie	Resultaat
9.1	Puntmonster	KOOI64-230520-7	Geen asbest

Beschrijving	Achterbouw: roofing plat dak
Omgeving	Buiten
Primaire drager	Plat dak
Bindmiddel van materiaal	Bitumen (roofing, teer, asfalt)

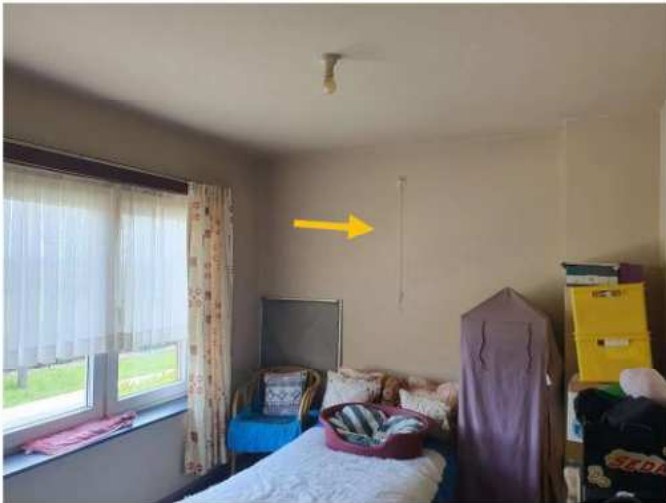
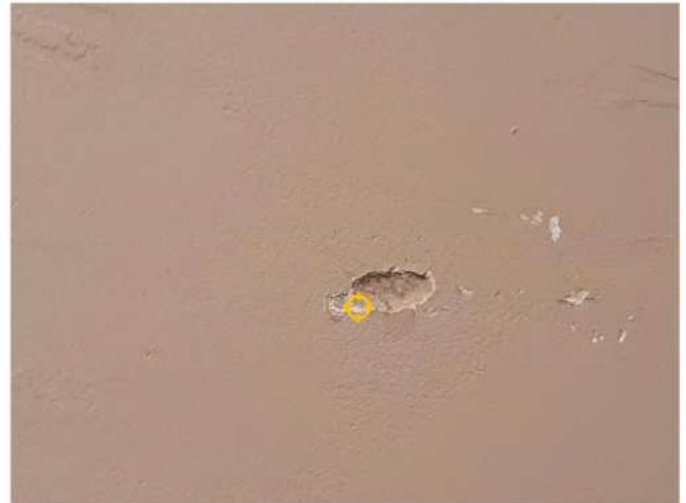
Fiche 10: Pleisterwerk muren

Geen asbest

#	Type	Referentie	Resultaat
10.1	Mengmonster	KOOI64-230520-3	Geen asbest

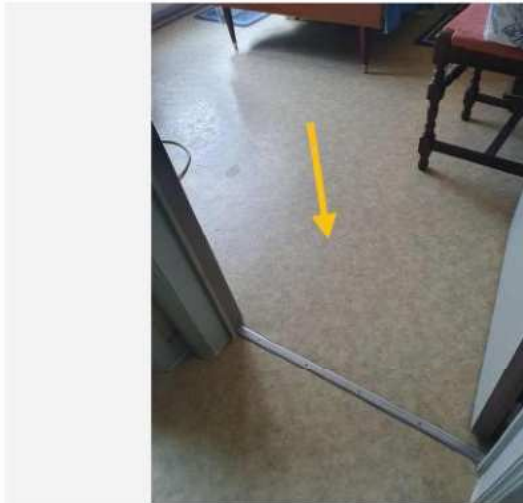
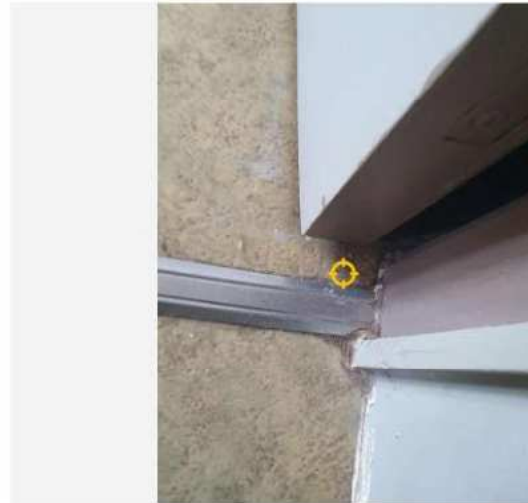
Geen asbest

#	Type	Referentie	Resultaat
11.1	Puntmonster	KOOI64-230520-5	Geen asbest

Beschrijving	Verdieping +1: vloerbekleding
Omgeving	Binnen
Primaire drager	Vloer
Bindmiddel van materiaal	Kunststof of -hars

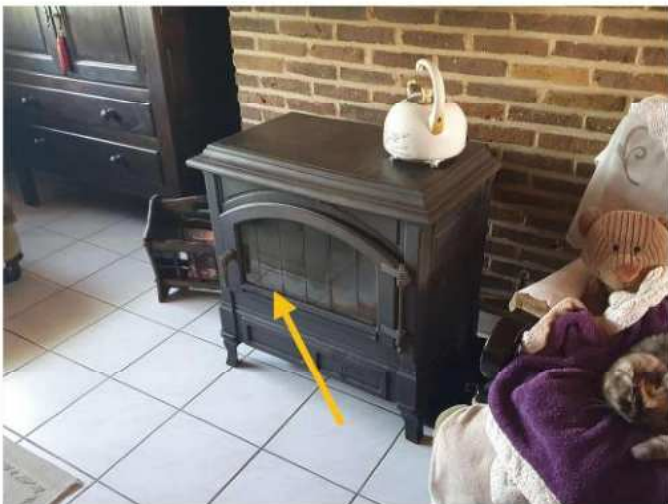
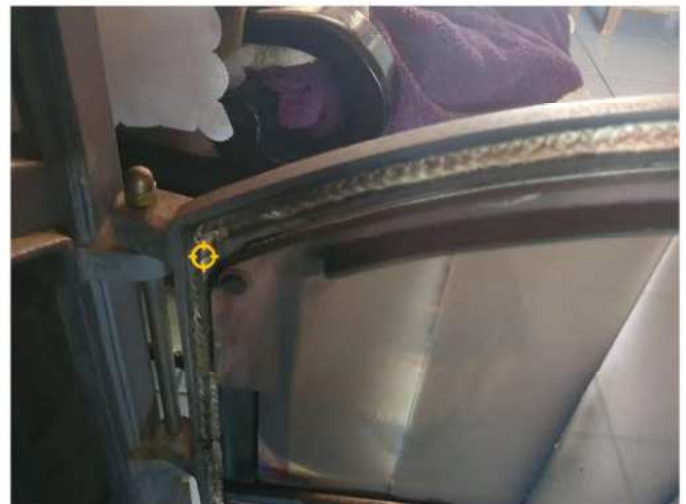
Geen asbest

#	Type	Referentie	Resultaat
12.1	Puntmonster	KOOI64-230520-10	Geen asbest

Beschrijving	Gelijkvloers: woonkamer - kachelkoord
Omgeving	Binnen
Primaire drager	Ruimteverwarming
Bindmiddel van materiaal	Weinig of geen bindmiddel (textiel, bevloeking, ...)
