# Asbestinventarisatetest

Olieberg 55, 8552 Zwevegem

Attestnummer : 20230417-000216.000

**Niet-asbestveilig**

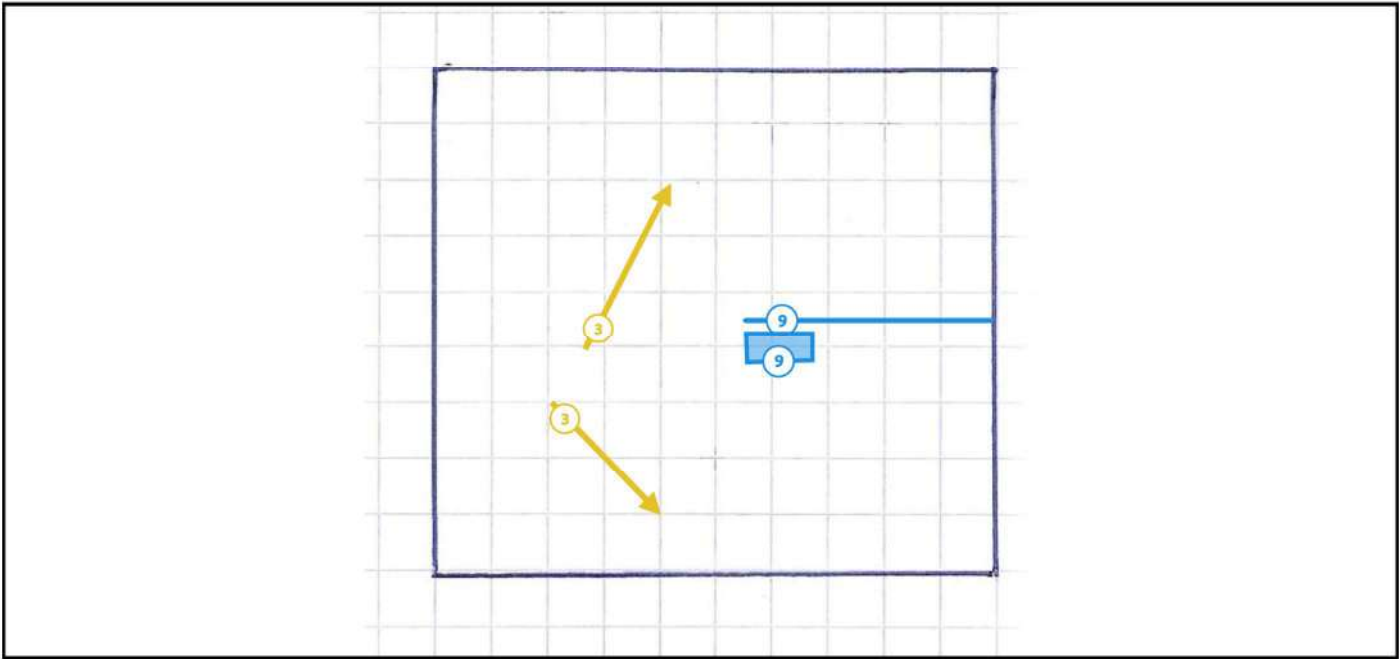
# Plan 1.3: zolder

| Beschrijving | Type | Actie |
|---|---|---|
| 3. Zolder: onderdak | Asbestmateriaal | Zorgvuldig beheren |

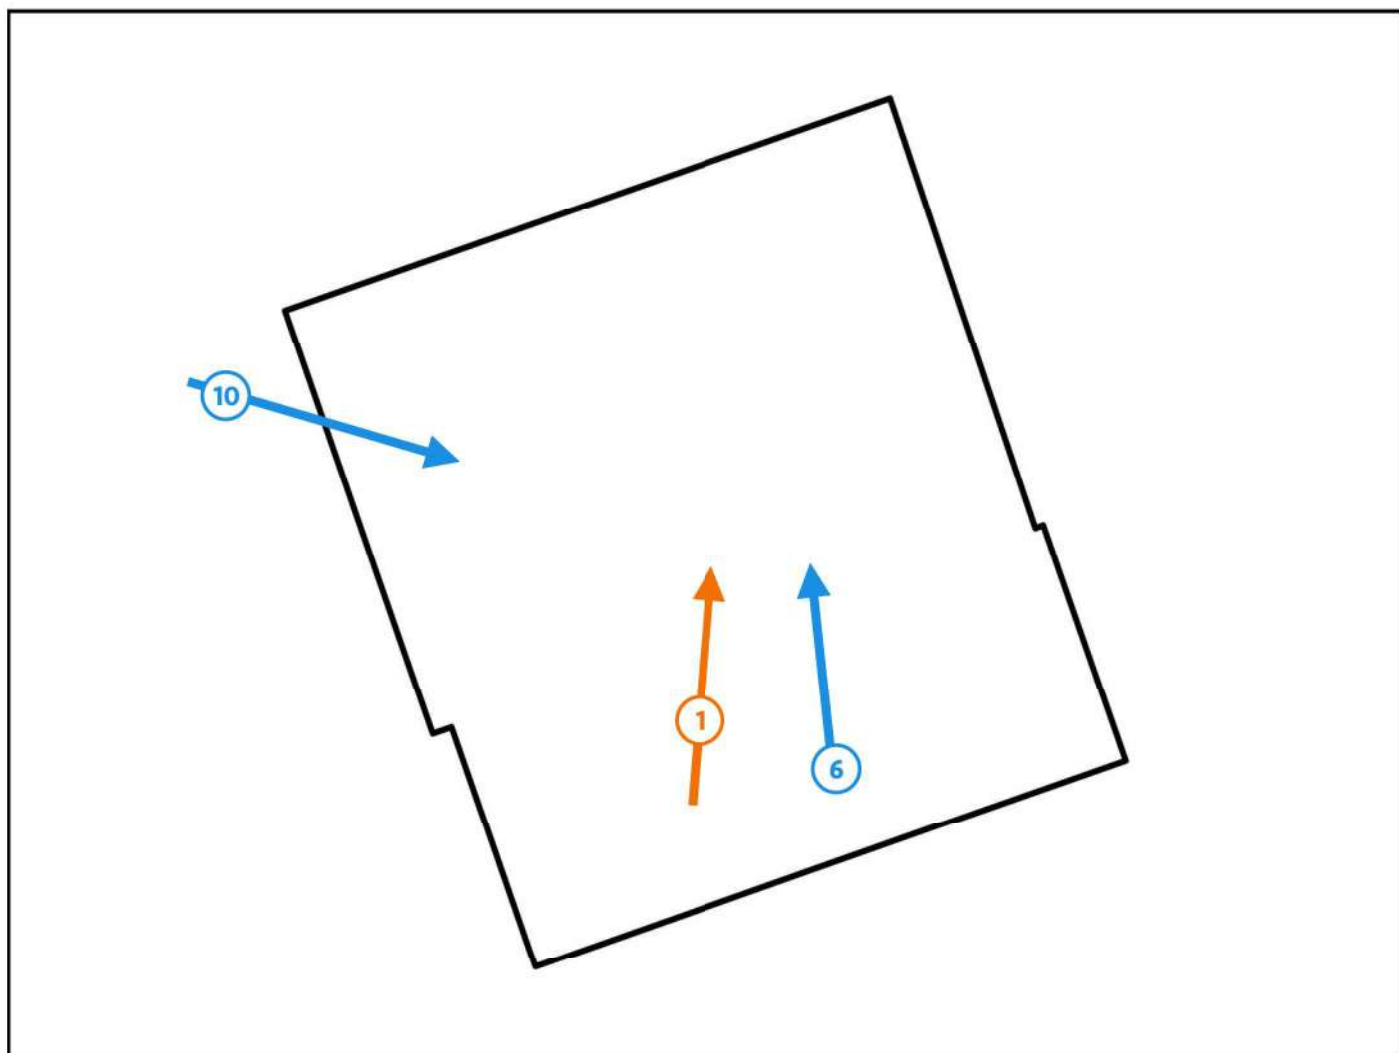
## Plan 2.1: Tuinhuis

| Beschrijving | Type | Actie |
|---|---|---|
| 1. Tuinhuis 1: golfplaten als dakbedekking | Asbestmateriaal | <a href="#">Verwijderen</a> |

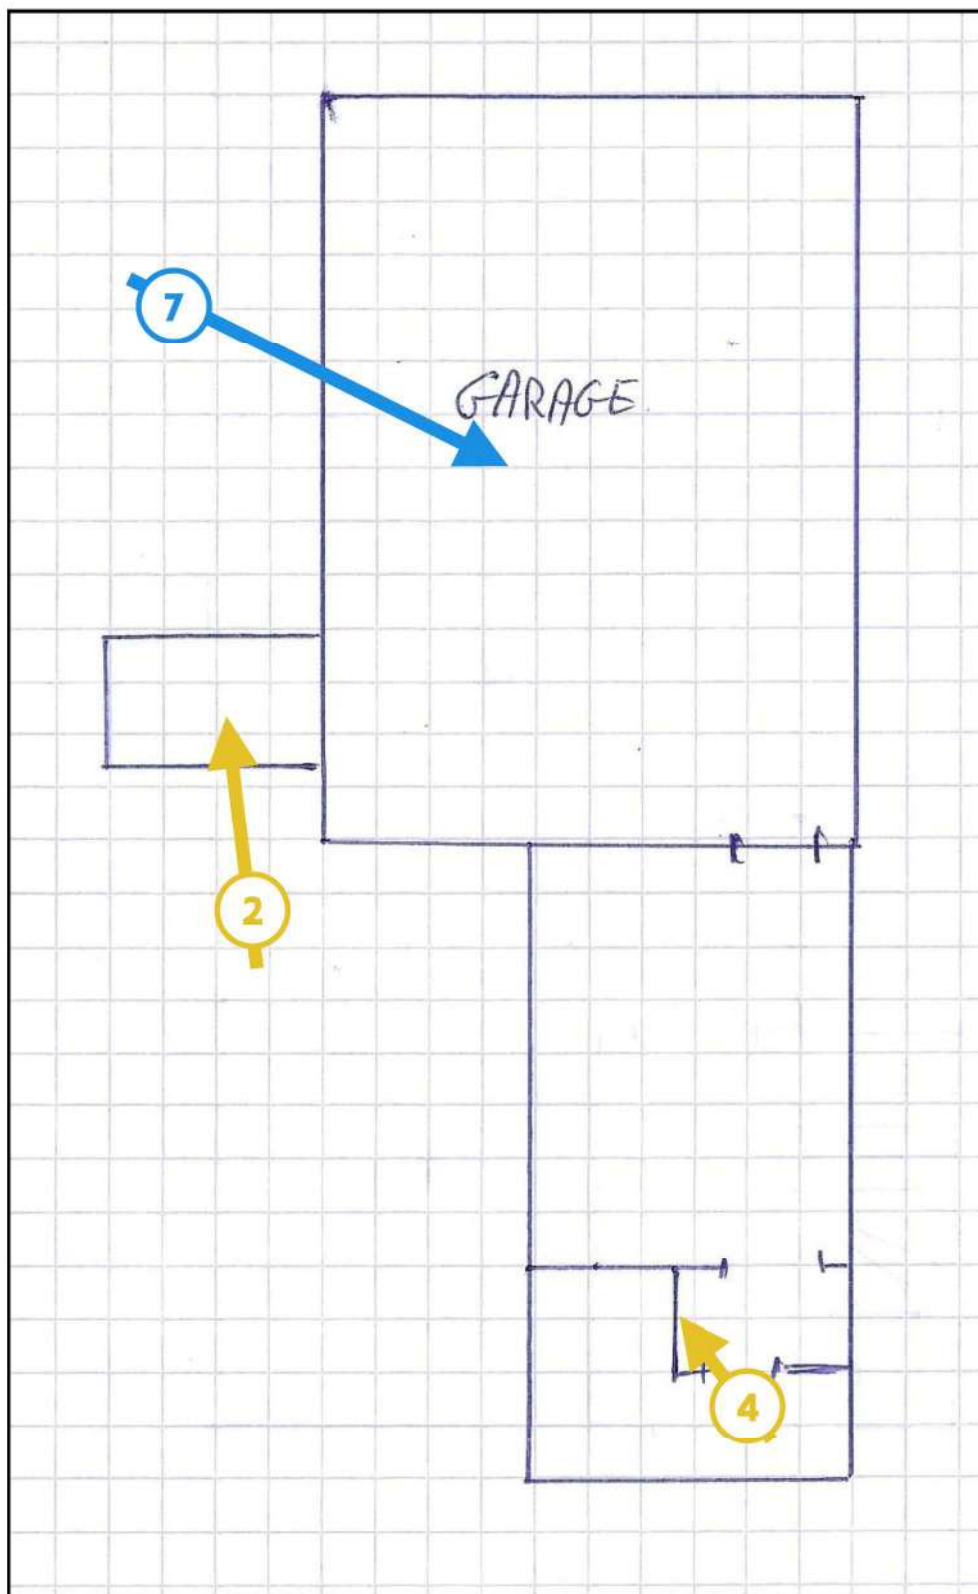
## Plan 3.1: Garage met berging

| 2. Afdakje naast garage: onderdak | Asbestmateriaal | Zorgvuldig beheren |
| 4. Tuinhuis 2: platen aan de muur | Asbestmateriaal | Zorgvuldig beheren |

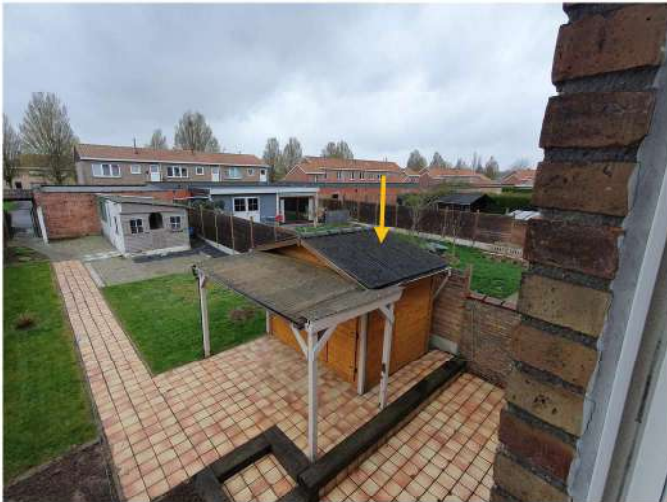
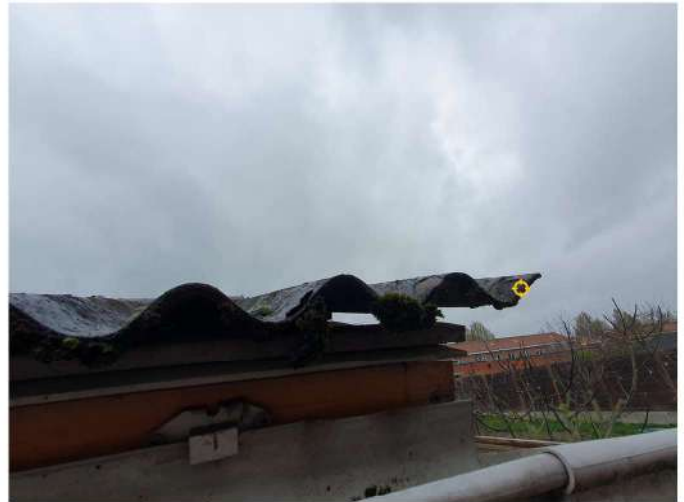
Het asbestmateriaal valt onder de mijlpaal van 2034.

| Eindbeoordeling materiaalrisico | Laag materiaalrisico en/of verlaagde kans op vezelvrijgave |

| Toestand van het materiaal | Licht beschadigd, licht verweerd. Intact materiaal type Pical – asbestboard of categorie III 'gebondenheid' |

| # | Type | Referentie | Resultaat |
|---|---|---|---|
| 1.1 | Puntmonster | OLIE55-230331-9 | Chrysotiel |

| Beschrijving | Tuinhuis 1: golfplaten als dakbedekking |
| Asbestmateriaal | Dak- en gevelbekleding - Golfplaat |

Verwijderen

- Zorg voor een veilig beheer. Vermijd het beschadigen van het asbestmateriaal. Controleer de toestand jaarlijks op wijzigingen.
- Hemelwater dat afspoelt van asbestcement daken of gevels kan asbestdeeltjes bevatten. Gebruik het enkel voor gesloten circuits (bv. spoelen toiletten). Reinig na het vervangen van het dak of de gevel de dakgoten en regenwaterput of -ton om asbesthoudend sediment of slib te verwijderen

- Eenvoudige handelingen: mag via doe-het-zelf of door werknemer(s) met opleidingsattest eenvoudige handelingen  
Kan eenvoudig verwijderd worden zonder breken mits inachtnaam van de nodige veiligheidsmaatregelen.

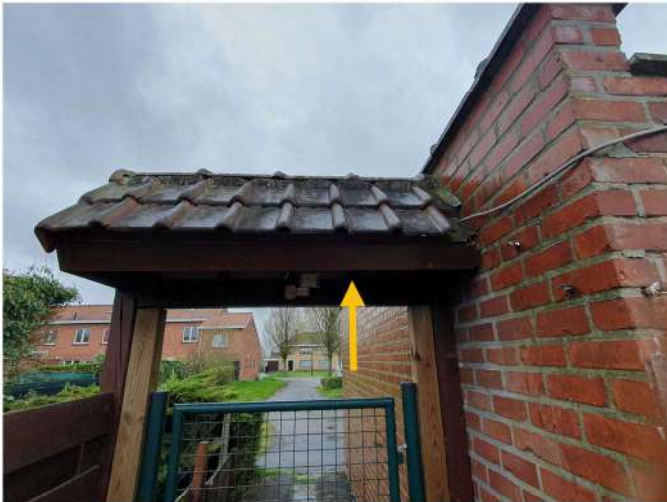
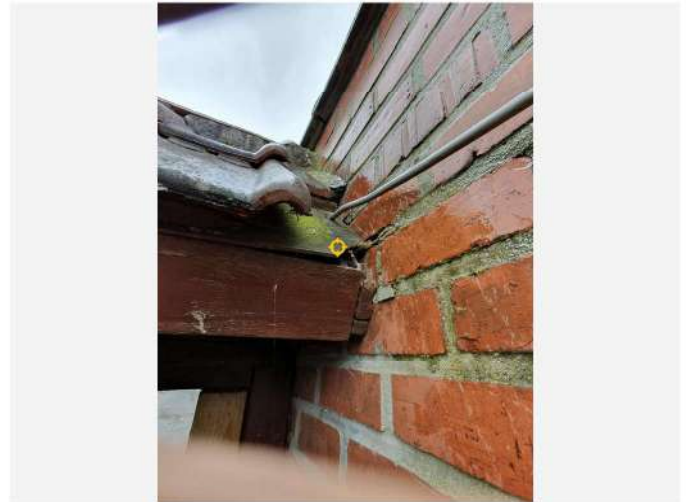
Het asbestmateriaal valt onder de mijlpaal van 2040.

| Eindbeoordeling materiaalisico | Laag materiaalisico en/of verlaagde kans op vezelvrijgave |

| Toestand van het materiaal | Licht beschadigd, licht verweerd. Intact materiaal type Pical – asbestboard of categorie III 'gebondenheid' |

| # | Type | Referentie | Resultaat |
|---|---|---|---|
| 2.1 | Puntmonster | OLIE55-230331-14 | Chrysotiel |

| Beschrijving | Afdakje naast garage: onderdak |
| Asbestmateriaal | Plaat, paneel, tablet - Type Menuiserite |

Zorgvuldig beheren

- Zorg voor een veilig beheer en verwijder dit asbestmateriaal wanneer het bij werken eenvoudig bereikbaar wordt. Controleer de toestand jaarlijks op wijzigingen.

- Eenvoudige handelingen: enkel door erkend asbestverwijderaar  
De onderdakplaten kunnen pas verwijderd worden na het wegnemen van de dakpannen.

Aangezien deze platen genageld zijn en niet verwijderd kunnen worden zonder deze te breken, doet men best een beroep op een erkend asbestverwijderaar. Veiligheidsmaatregelen om contaminatie naar de omgeving te voorkomen zijn nodig.

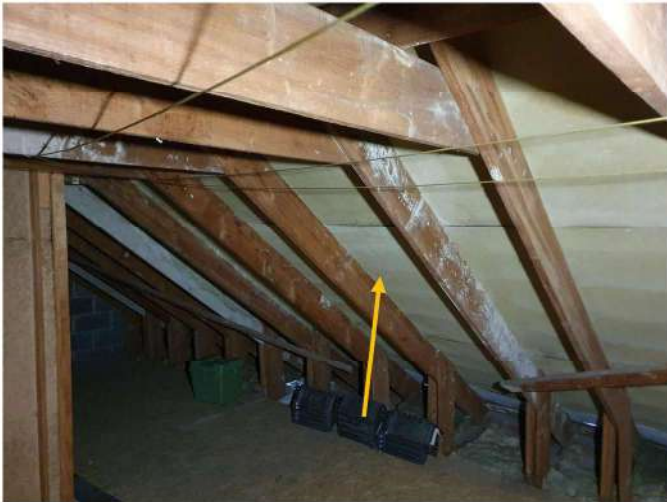
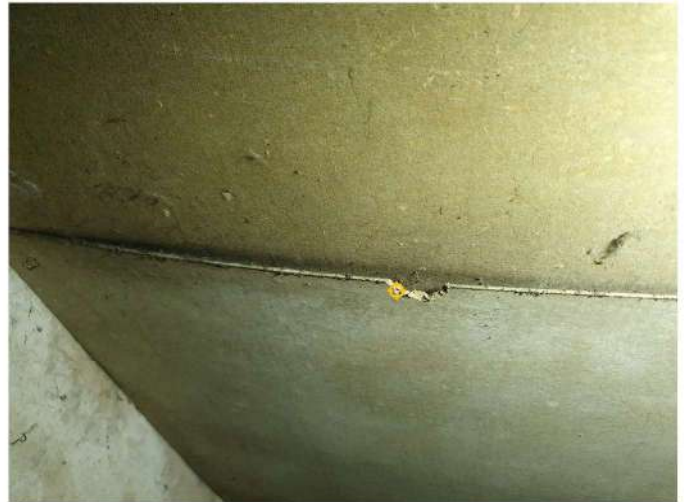
Het asbestmateriaal valt onder de mijlpaal van 2040.

| Eindbeoordeling materiaalrisico | Zeer laag materiaalrisico en/of zeer lage kans op vezelvrijgave |

| Toestand van het materiaal | Onbeschadigd, niet verweerd |

| # | Type | Referentie | Resultaat |
|---|---|---|---|
| 3.1 | Puntmonster | OLIE55-230331-1 | Chrysotiel |

| Beschrijving | Zolder: onderdak |
| Asbestmateriaal | Plaat, paneel, tablet - Type Menuiserite |

Zorgvuldig beheren

- Zorg voor een veilig beheer en verwijder dit asbestmateriaal wanneer het bij werken eenvoudig bereikbaar wordt. Controleer de toestand jaarlijks op wijzigingen.

- Eenvoudige handelingen: enkel door erkend asbestverwijderaar  
De onderdakplaten kunnen pas verwijderd worden na het wegnemen van de dakpannen.

Aangezien deze platen genageld zijn en niet verwijderd kunnen worden zonder deze te breken, doet men best een beroep op een erkend asbestverwijderaar. Veiligheidsmaatregelen om contaminatie naar de omgeving te voorkomen zijn nodig.

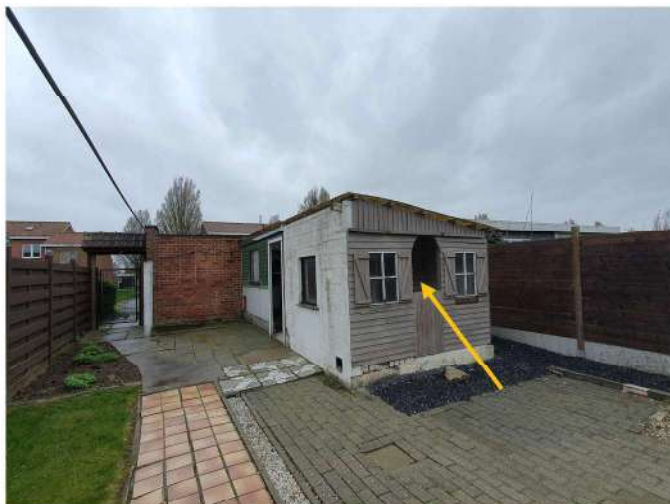
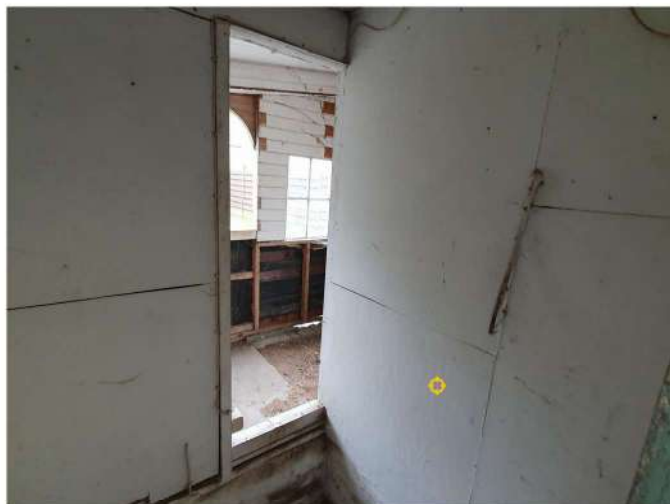
Het asbestmateriaal valt onder de mijlpaal van 2040.

| Eindbeoordeling materiaalisico | Laag materiaalisico en/of verlaagde kans op vezelvrijgave |

| Toestand van het materiaal | Licht beschadigd, licht verweerd. Intact materiaal type Pical – asbestboard of categorie III 'gebondenheid' |

| # | Type | Referentie | Resultaat |
|---|---|---|---|
| 4.1 | Puntmonster | OLIE55-230331-12 | Chrysotiel |

| Beschrijving | Tuinhuis 2: platen aan de muur |
| Asbestmateriaal | Plaat, paneel, tablet - Type Menuiserite |

Zorgvuldig beheren

- Zorg voor een veilig beheer. Vermijd het beschadigen van het asbestmateriaal. Controleer de toestand jaarlijks op wijzigingen.

- Eenvoudige handelingen: enkel door erkend asbestverwijderaar  
Aangezien deze platen genageld zijn en niet verwijderd kunnen worden zonder deze te breken, doet men best een beroep op een erkend asbestverwijderaar. Veiligheidsmaatregelen om contaminatie naar de omgeving te voorkomen zijn nodig.

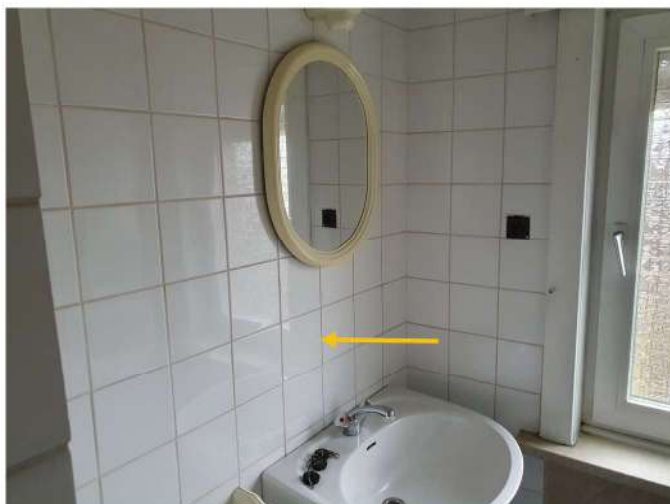
Cementlijm van faïencetegels kan mogelijks asbest bevatten. Op het moment van de opmaak van het asbestattest zijn de faïencetegels intact.

Er zijn faïencetegels aanwezig in de badkamer +1 (10 m<sup>2</sup>).

Bij eventuele renovatiewerken is een bijkomende staalname aangewezen.

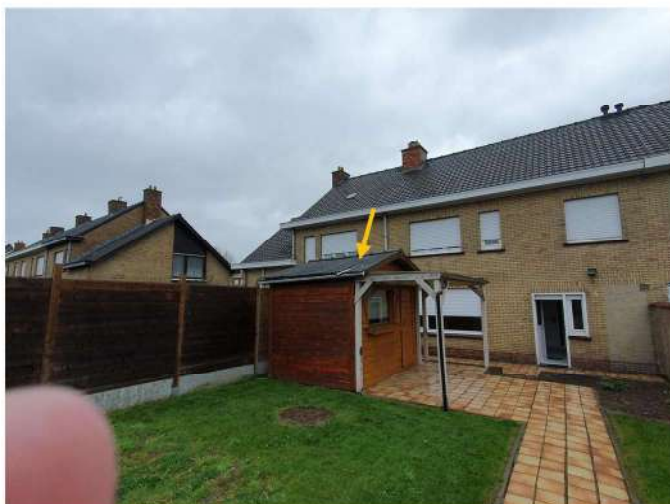
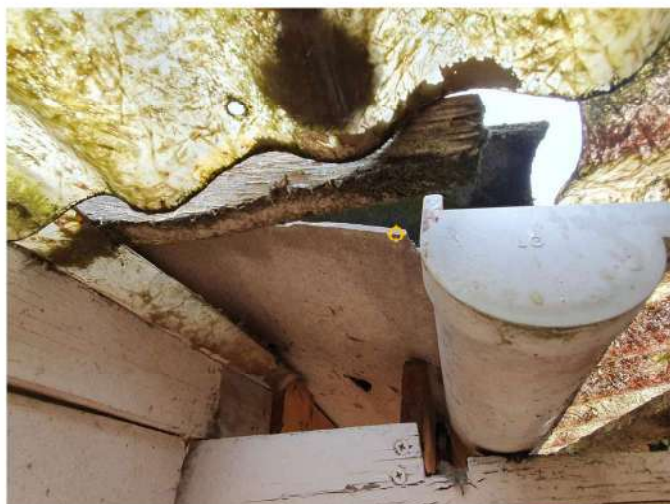
## Fiche 6: Tuinhuis 1: onderdakplaten

Geen asbest

| # | Type | Referentie | Resultaat |
|---|---|---|---|
| 6.1 | Puntmonster | OLIE55-230331-10 | Geen asbest |

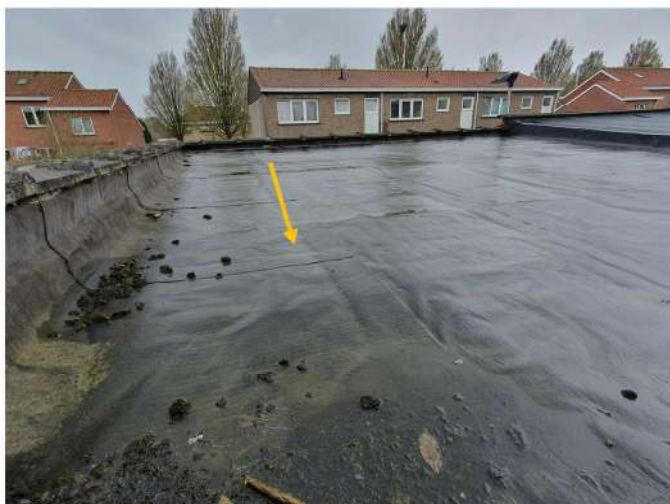
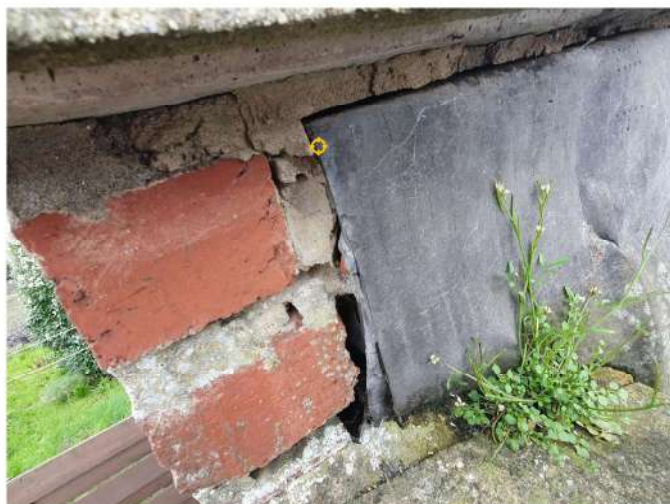
## Fiche 7: Garage: roofing als dakbedekking

Geen asbest

| # | Type | Referentie | Resultaat |
|---|---|---|---|
| 7.1 | Puntmonster | OLIE55-230331-13 | Geen asbest |

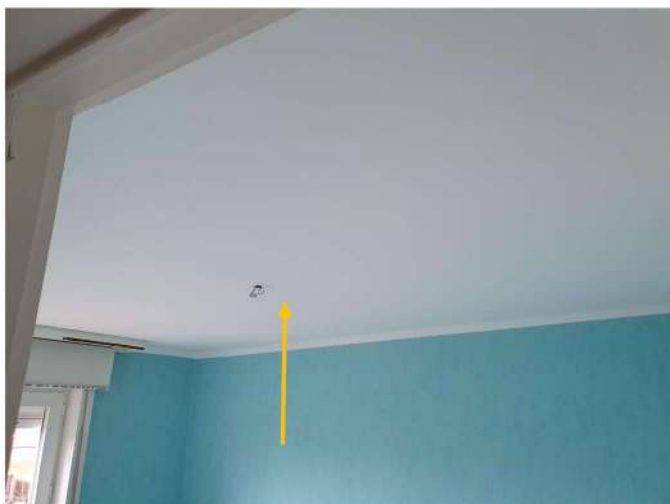
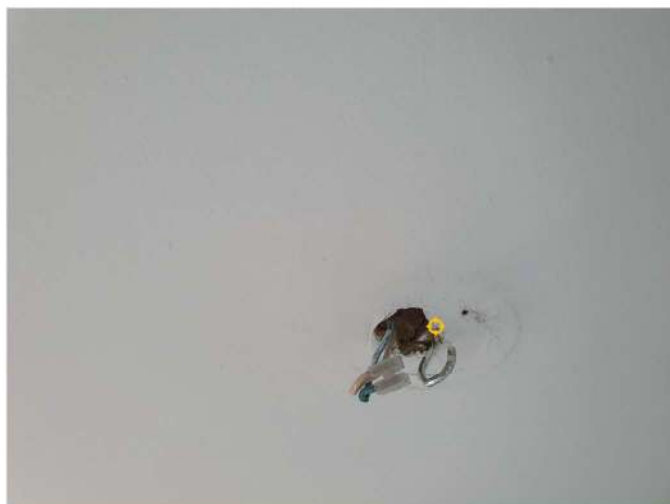
## Fiche 8: Pleisterwerk plafond

Geen asbest

| # | Type | Referentie | Resultaat |
|---|---|---|---|
| 8.1 | Mengmonster | OLIE55-230331-3 | Geen asbest |

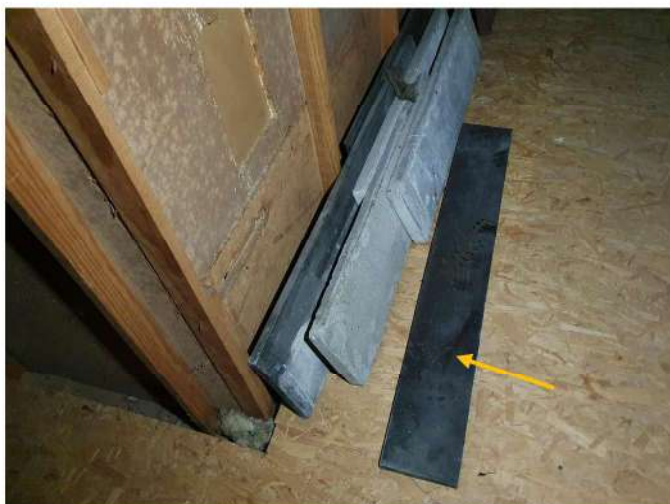
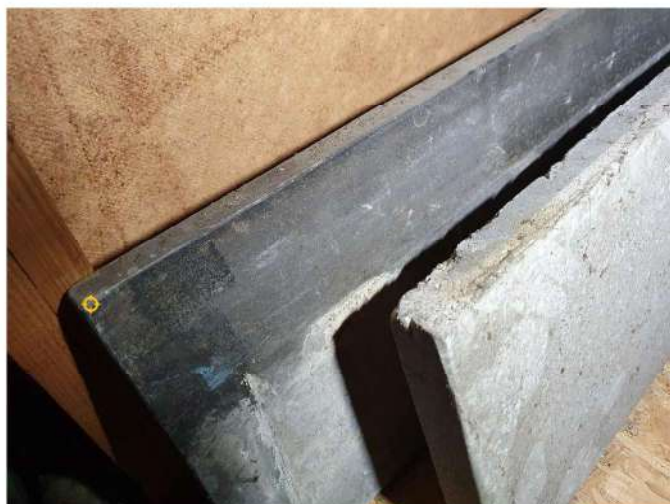
Geen asbest

| # | Type | Referentie | Resultaat |
|---|---|---|---|
| 9.1 | Puntmonster | OLIE55-230331-5 | Geen asbest |

| Beschrijving | Zolder: losliggende venstertabletten |

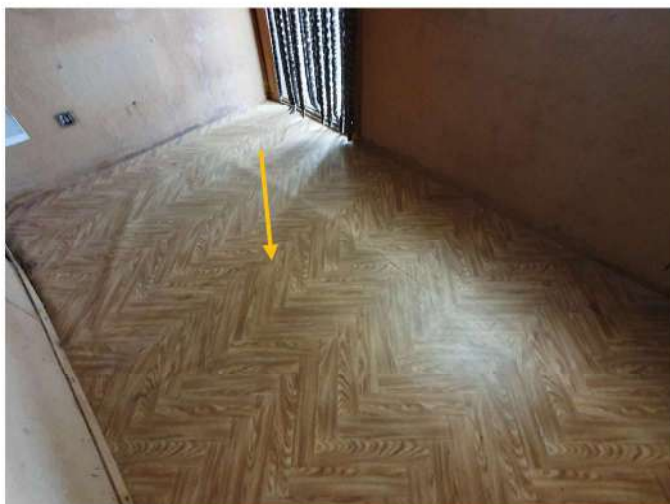
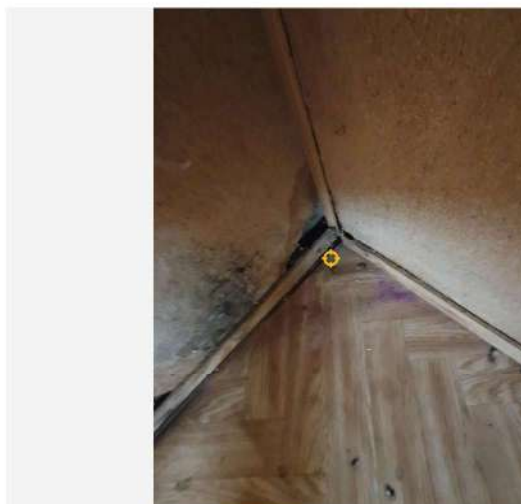
## Fiche 10: Tuinhuis 1: vloerbekleding

Geen asbest

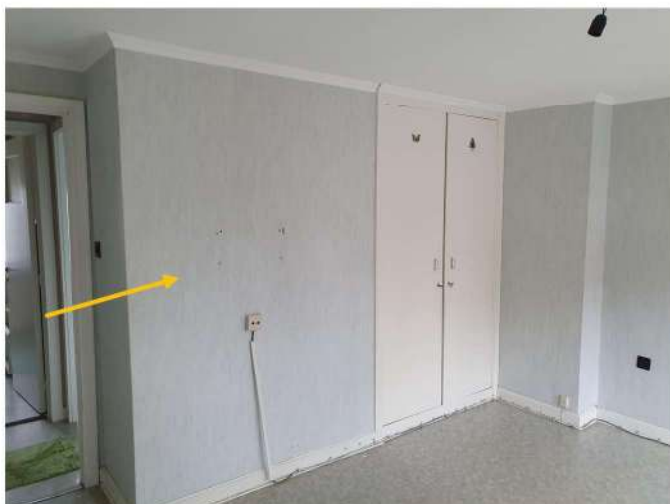
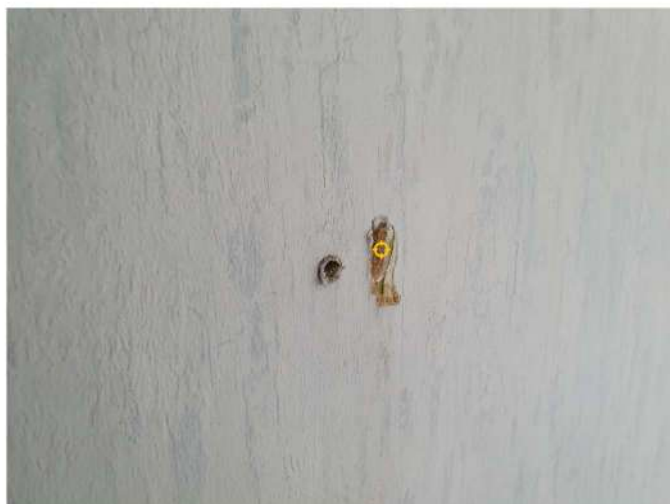
## Fiche 13: Pleisterwerk muren

Geen asbest

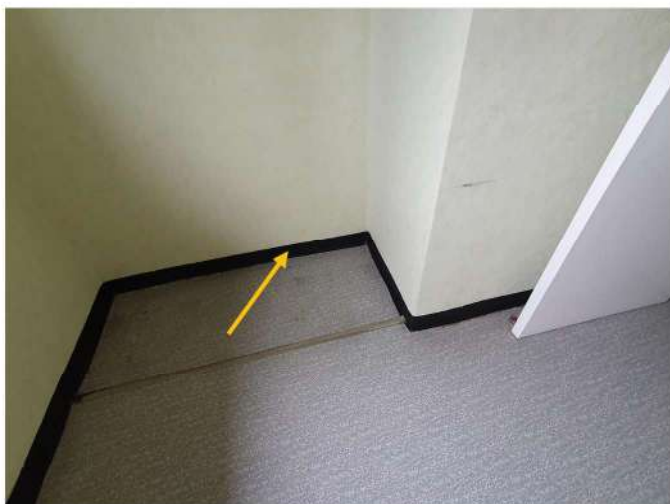
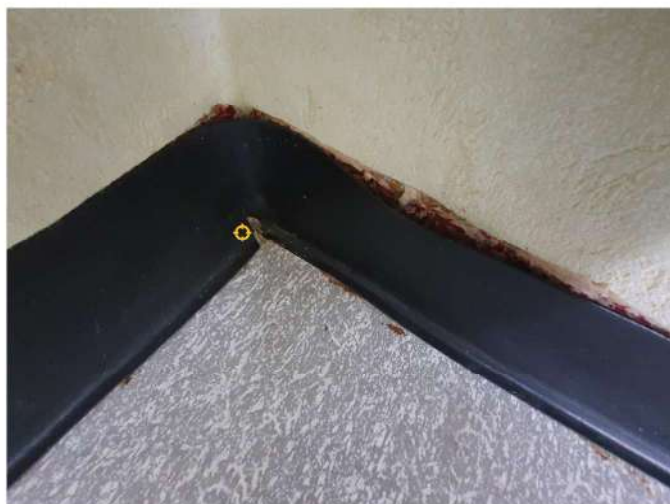
## Fiche 15: Verd +1 : slaapkamer 4 - plinten

Geen asbest

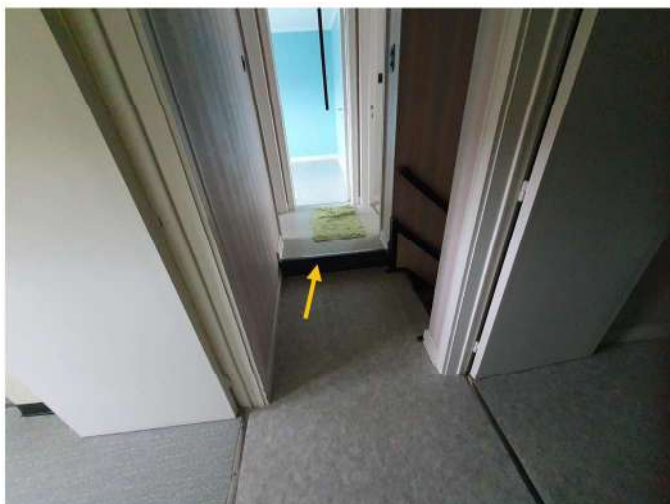
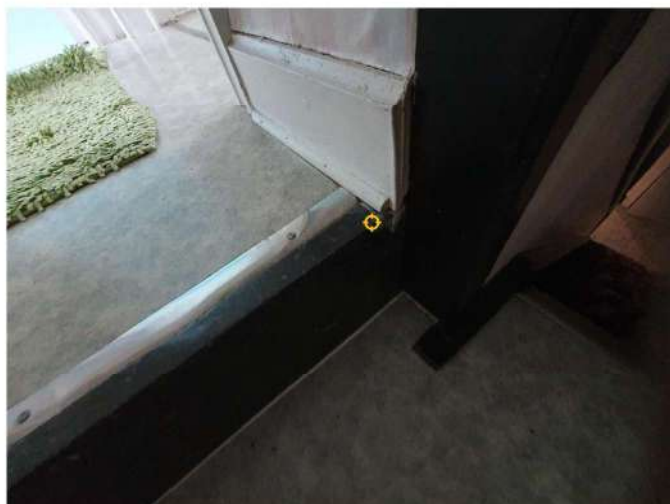
## Fiche 16: Verdieping +1: dorpel

Geen asbest
