# Asbestinventarisatetest

Olieberg 75, 8552 Zwevegem

Attestnummer : 20230417-000210.000

Uitgegeven op : 17.04.2023

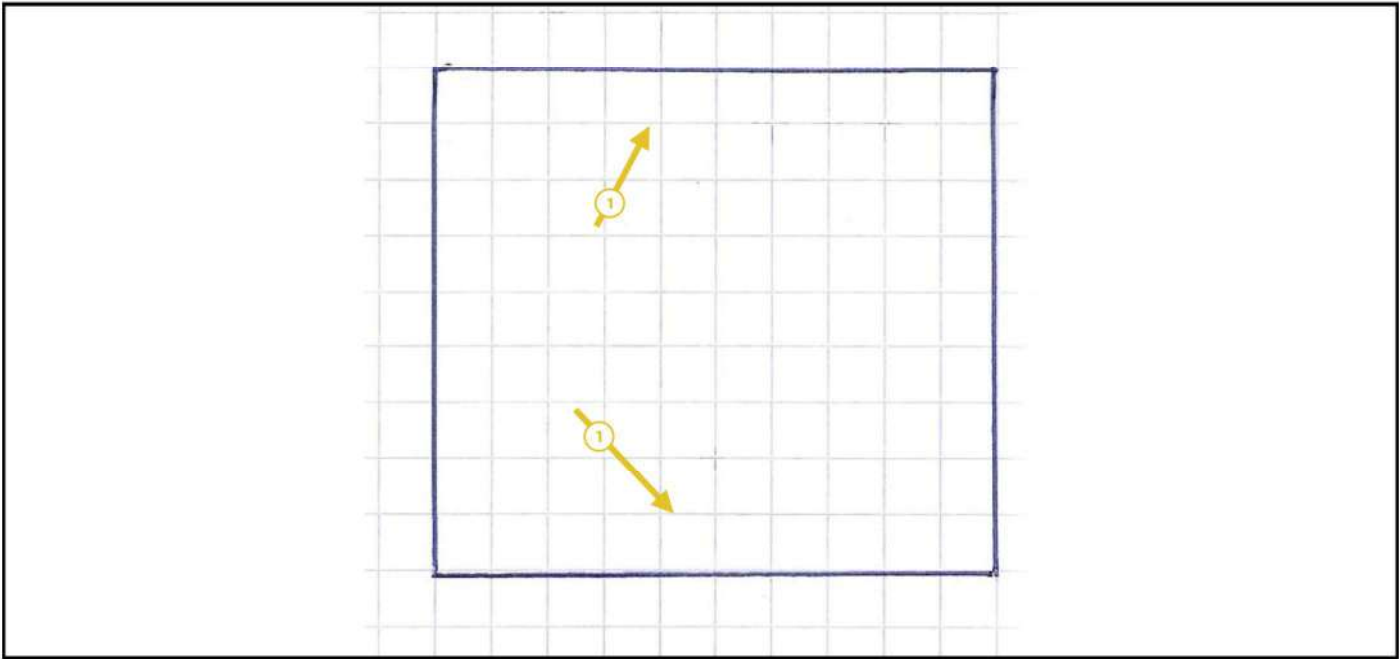
### Plan 1.3: Zolder

| Beschrijving | Type | Actie |
|---|---|---|
| 1. Zolder: onderdak | Asbestmateriaal | Zorgvuldig beheren |

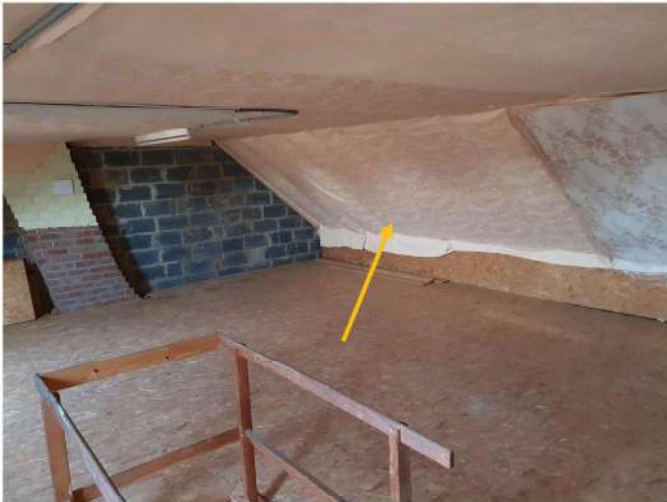
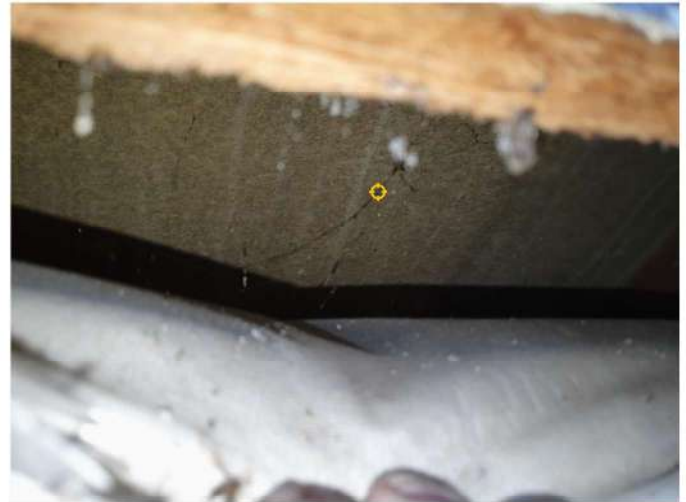
| Eindbeoordeling materiaalrisico | Zeer laag materiaalrisico en/of zeer lage kans op vezelvrijgave |

| Asbestsoort (vezeltype) | Alleen chrysotiel |
| Asbestconcentratie | Laag (< 50%) |
| Toestand van het materiaal | Onbeschadigd, niet verweerd |

| Asbestmateriaal | Plaat, paneel, tablet - Type Menuiserite |
| Hoeveelheid (oppervlakte - dikte - aantal) | • 90.00 m <sup>2</sup> - 0.50 cm - 1 stuk |

Het asbestmateriaal valt onder de mijlpaal van 2040.

- Zorg voor een veilig beheer en verwijder dit asbestmateriaal wanneer het bij werken eenvoudig bereikbaar wordt. Controleer de toestand jaarlijks op wijzigingen.

- Eenvoudige handelingen: enkel door erkend asbestverwijderaar  
De onderdakplaten kunnen pas verwijderd worden na het wegnemen van de dakpannen.

Aangezien deze platen genageld zijn en niet verwijderd kunnen worden zonder deze te breken, doet men best een beroep op een erkend asbestverwijderaar. Veiligheidsmaatregelen om contaminatie naar de omgeving te voorkomen zijn nodig.

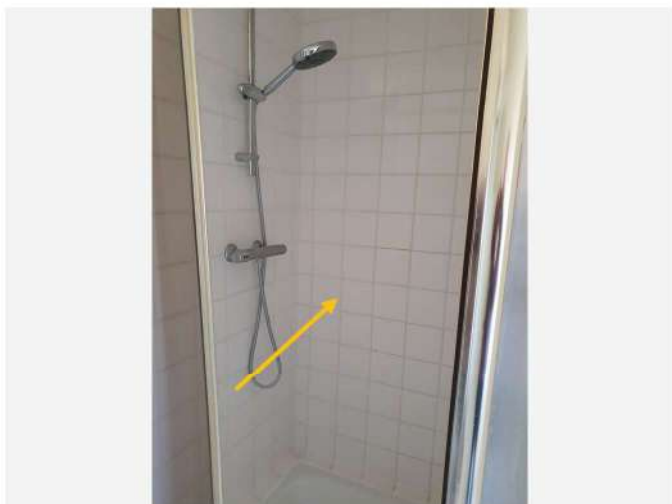
Cementlijm van faïencetegels kan mogelijks asbest bevatten. Op het moment van de opmaak van het asbestattest zijn de faïencetegels intact.

Er zijn faïencetegels aanwezig in de badkamer +1 (5 m<sup>2</sup>) en de keuken +0 (3 m<sup>2</sup>).

Bij eventuele renovatiewerken is een bijkomende staalname aangewezen.

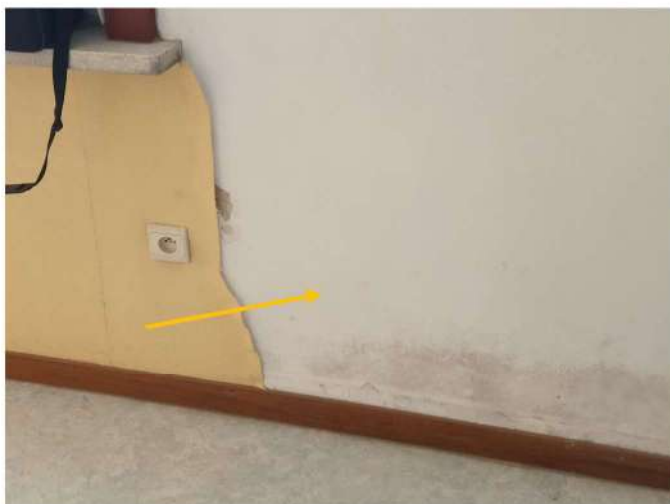
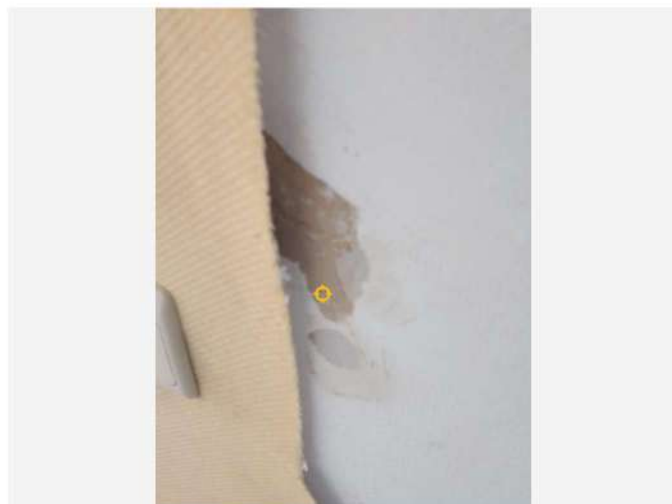
## Fiche 3: Pleisterwerk muren

Geen asbest

| # | Type | Referentie | Resultaat |
|---|---|---|---|
| 3.1 | Mengmonster | OLIE75-230405-2 | Geen asbest |

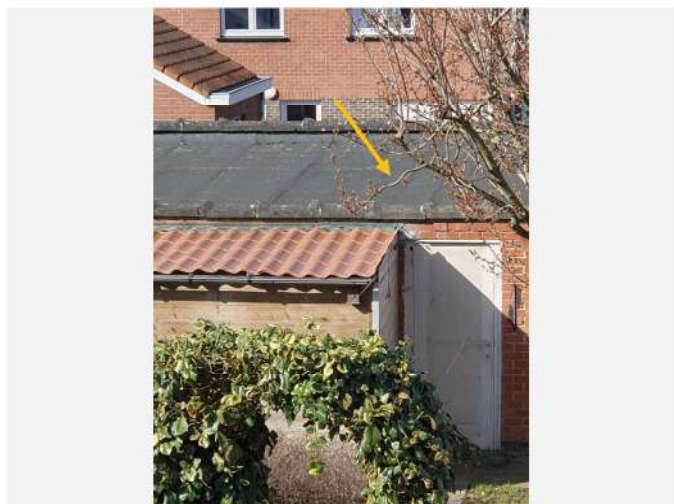
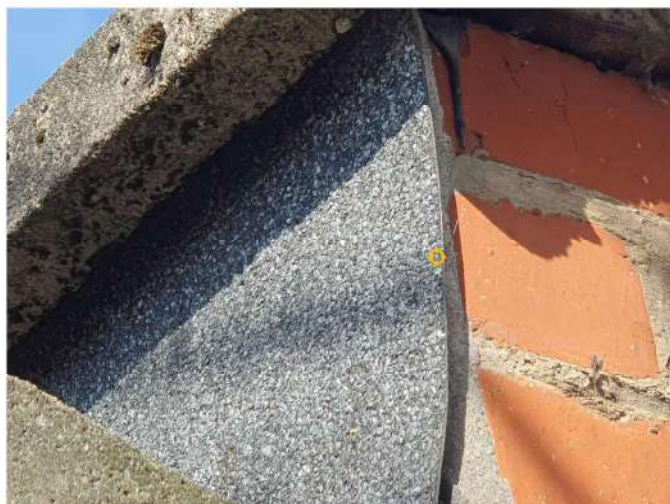
## Fiche 4: Garage: roofing als dakbedekking

Geen asbest

| # | Type | Referentie | Resultaat |
|---|---|---|---|
| 4.1 | Puntmonster | OLIE75-230405-6 | Geen asbest |

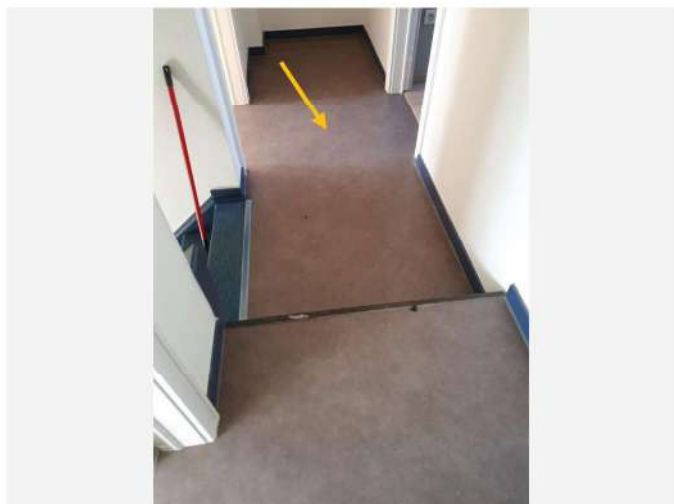
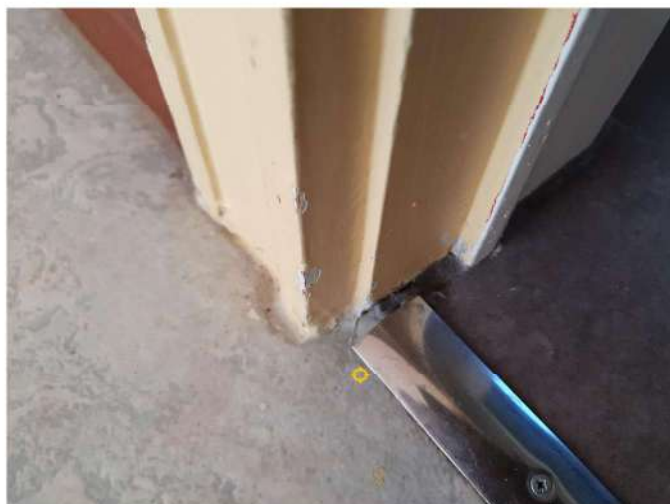
Geen asbest

| # | Type | Referentie | Resultaat |
|---|---|---|---|
| 5.1 | Mengmonster | OLIE75-230405-4 | Geen asbest |

| Beschrijving | Verdieping +1: 2 soorten vloerbekleding |

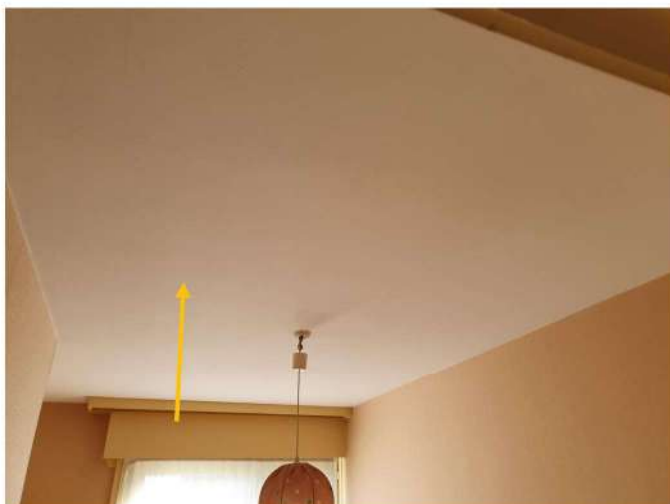
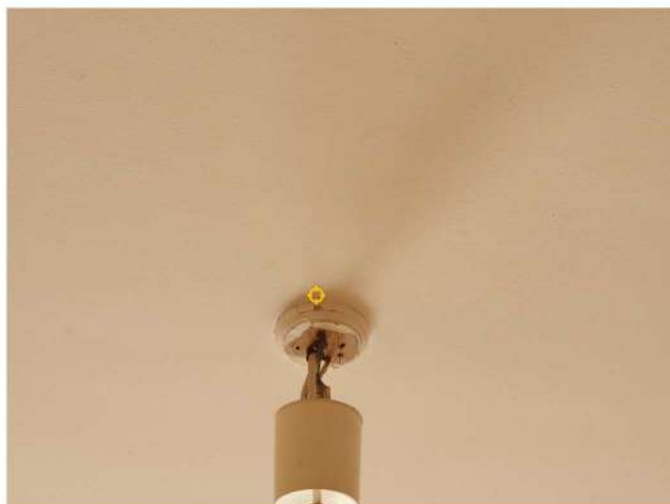
## Fiche 6: Pleisterwerk plafond

Geen asbest

| # | Type | Referentie | Resultaat |
|---|---|---|---|
| 6.1 | Mengmonster | OLIE75-230405-3 | Geen asbest |

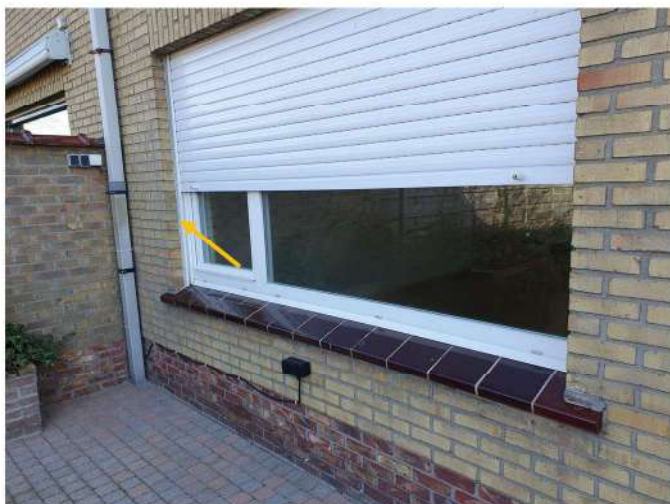
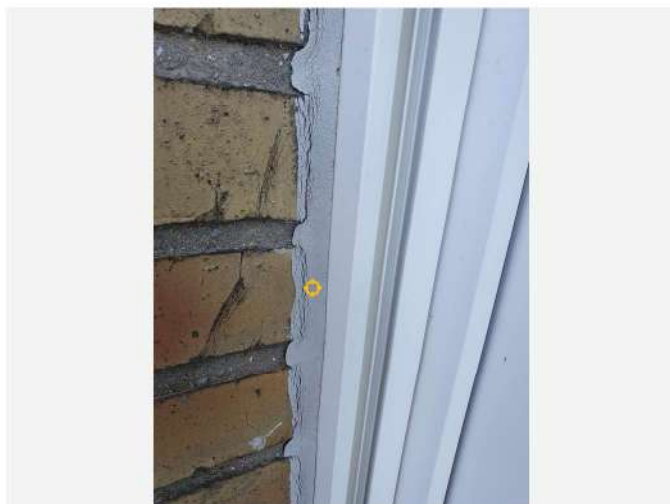
Geen asbest

| # | Type | Referentie | Resultaat |
|---|---|---|---|
| 7.1 | Puntmonster | OLIE75-230405-5 | Geen asbest |

| Beschrijving | Mastiek tussen raam-/deurkader en muur |
