Asbestinventarisatetest

Blijde-Inkomststraat 68, 3000 Leuven

Attestnummer : 20230514-000160.000

Uitgegeven op : 14.05.2023

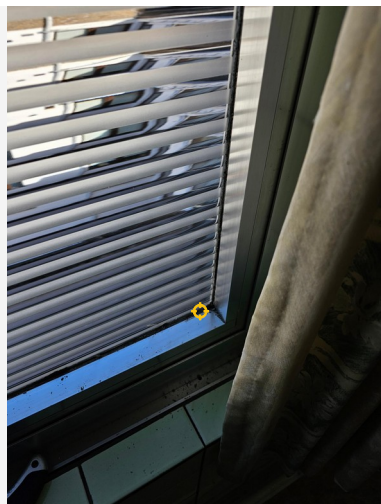
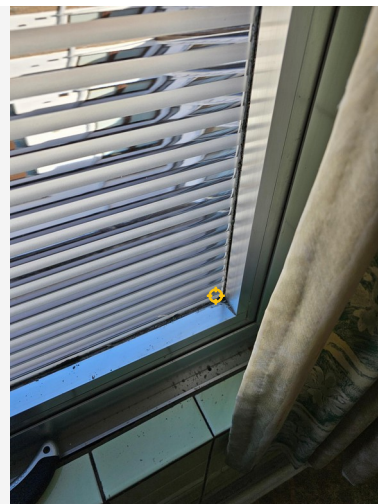
| Eindbeoordeling materiaalrisico | Laag materiaalrisico en/of verlaagde kans op vezelvrijgave |

| Toestand van het materiaal | Licht beschadigd, licht verweerd. Intact materiaal type Pical – asbestboard of categorie III 'gebondenheid' |

| # | Type | Referentie | Resultaat |
|---|---|---|---|
| 1.1 | Puntmonster | mm5 | Chrysotiel |

| Opmerking | mastiek/stopverf in de oude vensters van de woning (enkele beglazing, aluminium frame) |

Zorgvuldig beheren

- Zorg voor een veilig beheer. Vermijd het beschadigen van het asbestmateriaal. Controleer de toestand jaarlijks op wijzigingen.
- Zorg voor een veilig beheer en verwijder dit asbestmateriaal wanneer het bij werken eenvoudig bereikbaar wordt. Controleer de toestand jaarlijks op wijzigingen.
- Verwijder dit asbestmateriaal zo snel mogelijk. Volg de toestand goed op.

- Eenvoudige handelingen: mag via doe-het-zelf of door werknemer(s) met opleidingsattest eenvoudige handelingen
Deze te verwijderen zonder beschadigen toe te brengen of bewerkingen op het materiaal uit te voeren; rekening houdend met de richtlijnen op gebied van veiligheid, gezondheid en milieu.
- Eenvoudige handelingen: enkel door erkend asbestverwijderaar
Deze te verwijderen zonder beschadigen toe te brengen of bewerkingen op het materiaal uit te voeren; rekening houdend met de richtlijnen op gebied van veiligheid, gezondheid en milieu.

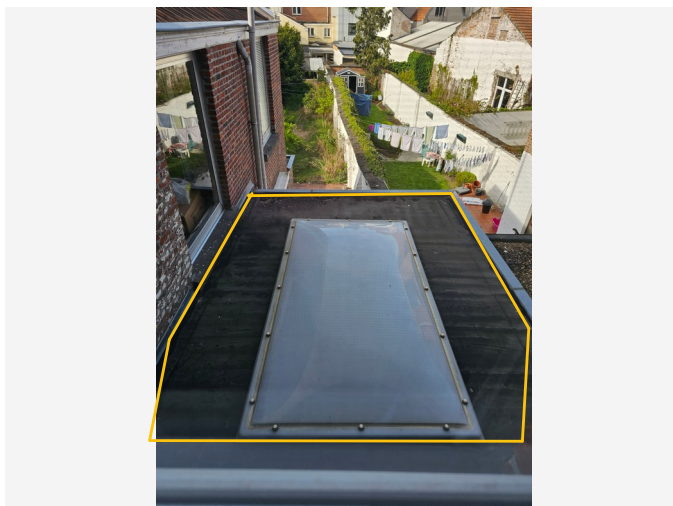
de onderste laag roofing kan asbest bevatten

| Primaire drager | Plat dak |

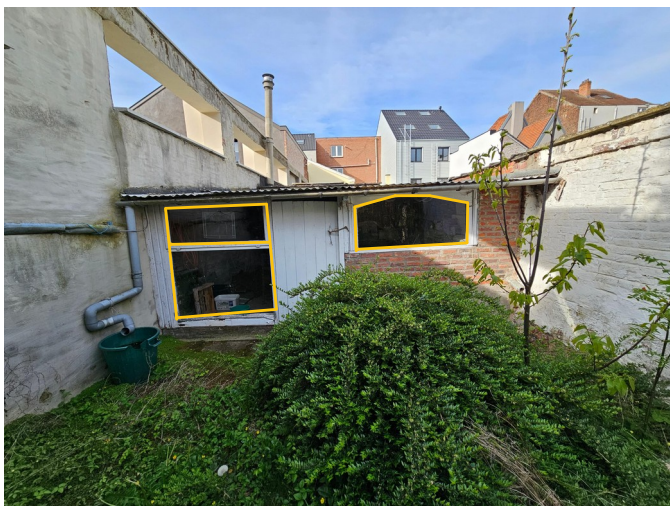
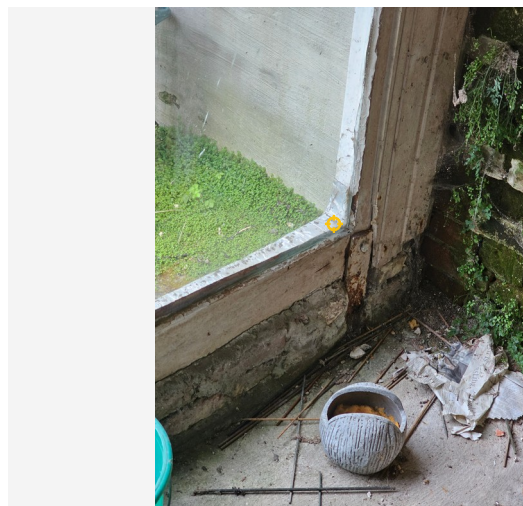
Fiche 3: mastiek/stopverf

Geen asbest

| # | Type | Referentie | Resultaat |
|---|---|---|---|
| 3.1 | Puntmonster | mm1 | Geen asbest |

| Opmerking | mastiek/stopverf op de vensters aan stal/bijgebouw |

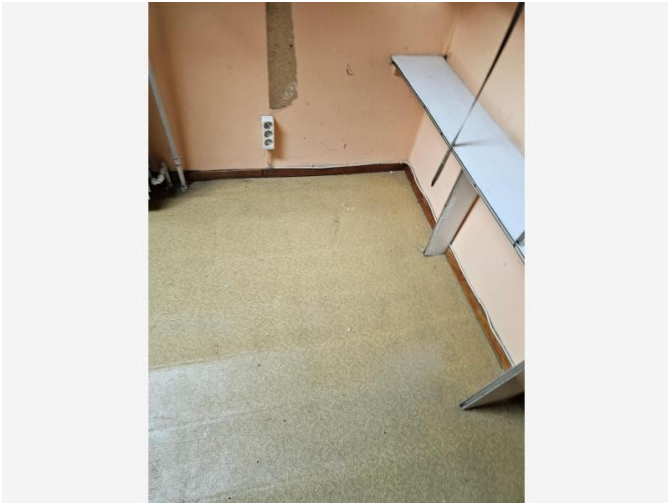
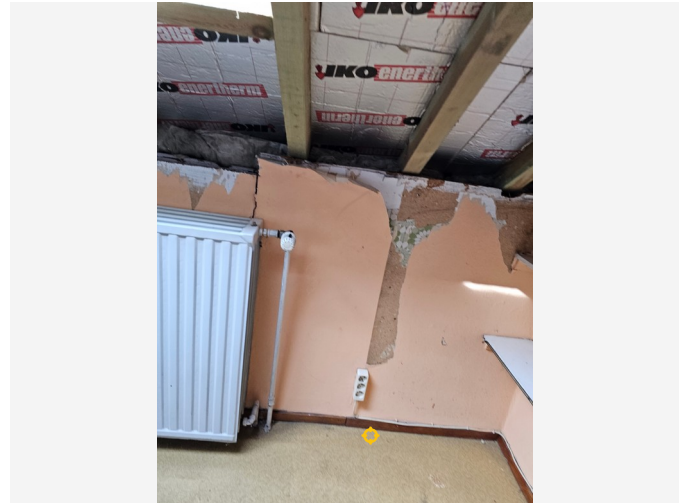
Fiche 4: vinylvloer

Geen asbest

| # | Type | Referentie | Resultaat |
|---|---|---|---|
| 4.1 | Puntmonster | mm4 | Geen asbest |

| Opmerking | vinylvloer op 3de verdiep |

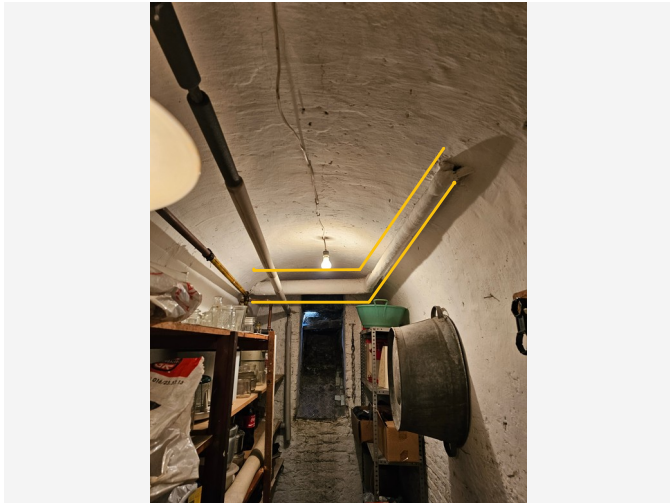
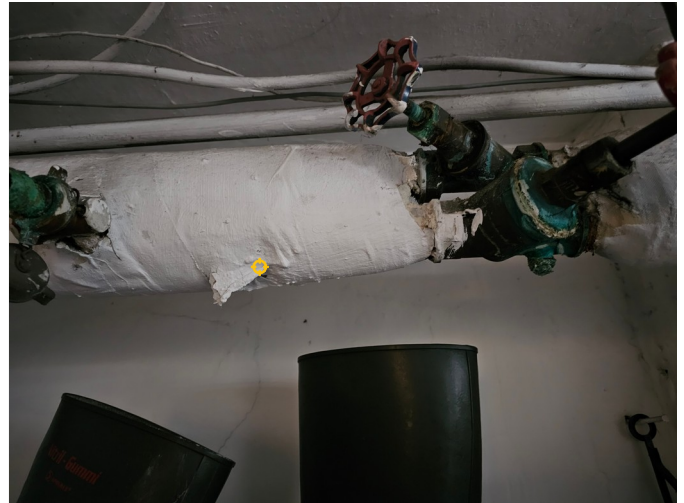
Geen asbest

| # | Type | Referentie | Resultaat |
|---|---|---|---|
| 5.1 | Puntmonster | mm3 | Geen asbest |

| Opmerking | gips/isolatie rond de buizen van de C.V in de kelder |

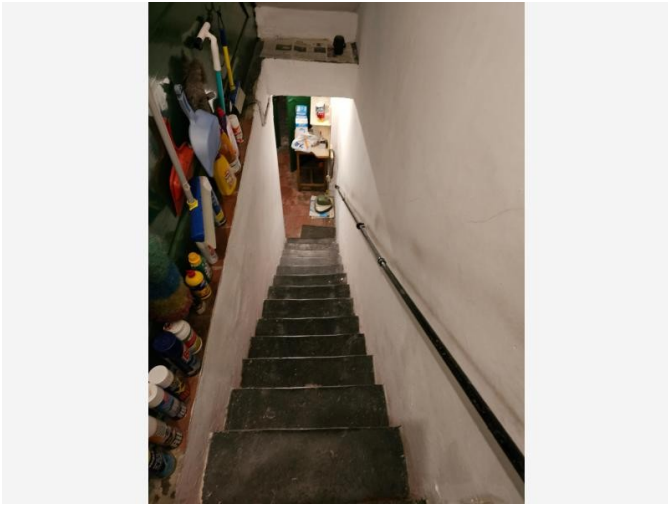
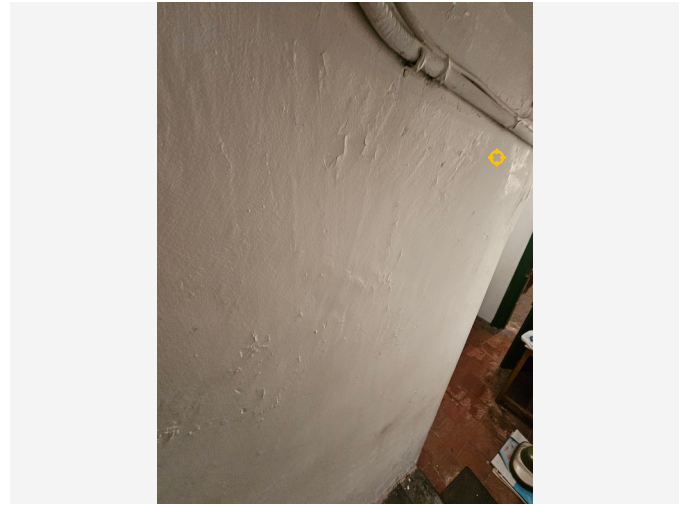
Fiche 6: pleister muren en plafond

Geen asbest

| # | Type | Referentie | Resultaat |
|---|---|---|---|
| 6.1 | Puntmonster | mm2 | Geen asbest |
