Asbestinventarisatetest

Pleinstraat 29, 3220 Holsbeek

Attestnummer : 20240304-000254.000

Niet-asbestveilig

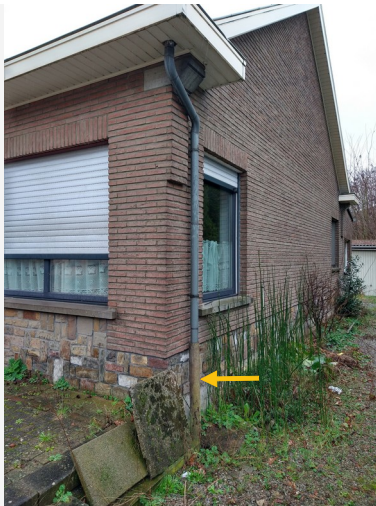
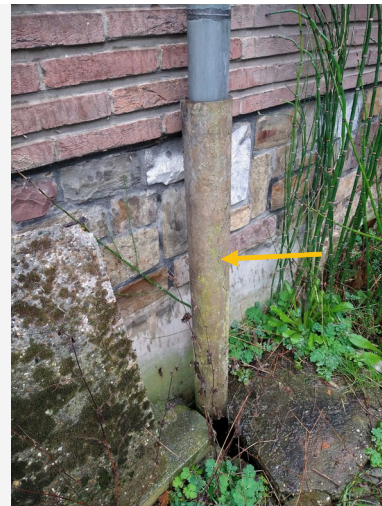
Eindbeoordeling materiaalrisico	Hoog materiaalrisico en/of hoge kans op vezelvrijgave
---------------------------------	---

Gebondenheid	Categorie 1: hechtgebonden in oorsprong
Asbestsoort (vezeltype)	Crocidoliet aanwezig
Asbestconcentratie	Laag (< 50%)
Afschermingsgraad van het gehele materiaal	Geheel of deels vrij aan de buitenlucht
Toestand van het materiaal	Zwaar beschadigd, zwaar verweerd

Beschrijving	Asbestcement regenpijp onderstukken
Omgeving	Buiten
Primaire drager	Infrastructuur hemelwater (opvang en afvoer)
Asbestmateriaal	Buis, koker, leiding, pijp, doorvoer
Bindmiddel van asbestmateriaal	Cement
Gebondenheid op basis van bindmiddel	Hecht
Hoeveelheid (lengte - omtrek - dikte - aantal)	<ul style="list-style-type: none">0,50 m - 30,00 cm - 0,60 cm - 2 stuks0,90 m - 30,00 cm - 0,60 cm - 1 stuk0,15 m - 30,00 cm - 0,60 cm - 1 stuk

Dringend verwijderen

- Verwijder dit asbestmateriaal zo snel mogelijk. Volg de toestand goed op.
- Hemelwater dat afspoelt van asbestcement daken of gevels kan asbestdeeltjes bevatten. Gebruik het enkel voor gesloten circuits (bv. spoelen toiletten). Reinig na het vervangen van het dak of de gevel de dakgoten en regenwaterput of -ton om asbesthoudend sediment of slib te verwijderen

- Eenvoudige handelingen: mag via doe-het-zelf of door werknemer(s) met opleidingsattest eenvoudige handelingen
 - Hecht gebonden toepassingen in goede staat mag u zelf met de nodige voorzorgsmaatregelen verwijderen, zonder breken en stuk te maken en zonder stofverspreiding. Omwille van de sterke verwerking wordt aangeraden om de toepassing vooreerst te bevochtigen, vervolgens te omhullen/verpakken met een folie en vervolgens in zijn geheel weg te nemen zonder te breken.
 - U kunt ook beroep doen op een aannemer. Werk dan steeds met iemand die opgeleid is om asbestcement te verwijderen (vraag naar het opleidingsattest "eenvoudige handelingen met asbest"). Stofvorming, breken of stuk maken moet echter altijd vermeden worden.

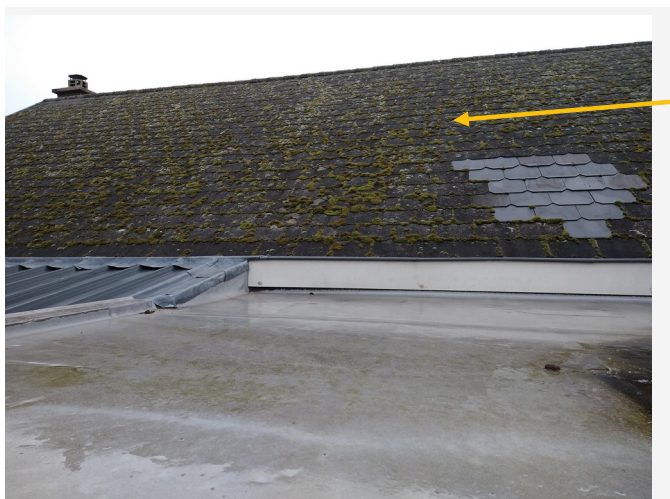
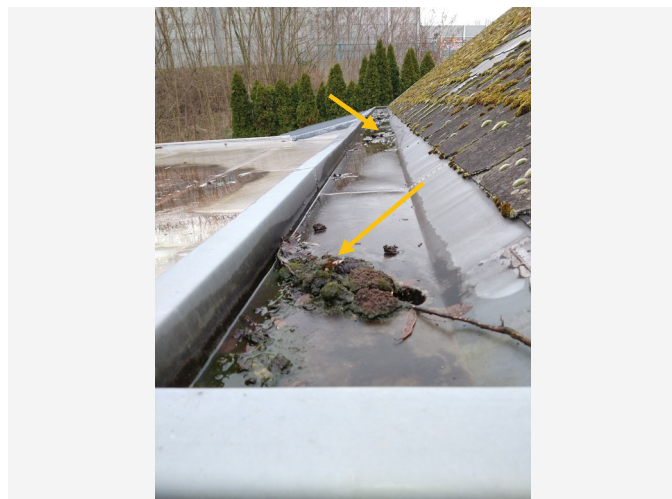
Beschrijving	Slib in dakgoten van leidendak
Type afvalstof	Betreft resten (contaminatie) van verwerking of beschadiging
Type resten (contaminatie)	<ul style="list-style-type: none">• Stof, deeltjes < 4 mm, flinters, gruis (los, opliggend)
Besmette materialen	<ul style="list-style-type: none">• Sediment (dakgoot, afvoerbuIs, regenwaterput, ...)
Bron van de resten	Leien dakbedekking.
Omgeving	Buiten
Primaire drager	Schuin dak
Gebondenheid resten	Niet hecht
Hoeveelheid (gewicht - aantal)	<ul style="list-style-type: none">• 5,00 kg - 1 stuk
Totaal gewicht	5,00 kg
Eenvoudig bereikbaar	Ja
Identificatiemethode	Vaststelling zonder monstername
Opmerking	Reinig het slib uit de dakgoten en steeds in vochtige toestand om stof te vermijden.

Dringend verwijderen

- Verwijder het asbestafval.

- Eenvoudige handelingen: mag via doe-het-zelf of door werknemer(s) met opleidingsattest eenvoudige handelingen
Het slib is eenvoudig weg te nemen mits het bevochtigen van het materiaal. In droge toestand (stof) kunnen vezels zich verspreiden en worden ingeademd.

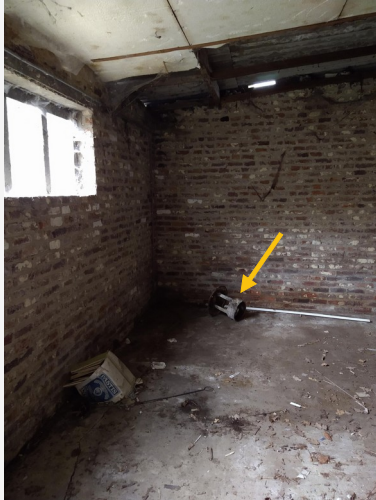
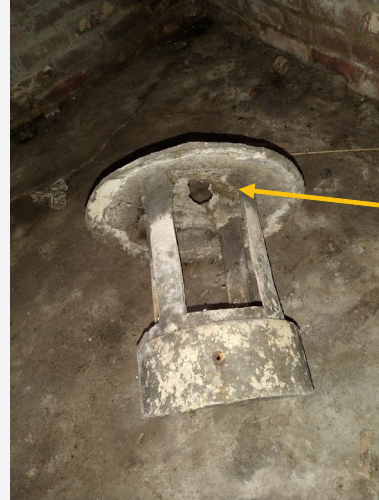
Fiche 3: Losliggende asbestcement schouwhoed in garage

Beschrijving	Losliggende asbestcement schouwhoed in garage
Type afvalstof	Betreft stock-voorraad of gedemonteerde asbestmaterialen
Aanwezige resten	Geen resten aanwezig
Omgeving	Binnen
Primaire drager	Gedemonteerd of buitengebruik gesteld materiaal
Asbestmaterialen	<ul style="list-style-type: none">Schouwhoed, ventilatiekap (anti-windval)
Bindmiddel van asbestmateriaal	Cement
Gebondenheid op basis van bindmiddel	Hecht
Hoeveelheid (gewicht - aantal)	<ul style="list-style-type: none">4,00 kg - 1 stuk
Totaal gewicht	4,00 kg
Eenvoudig bereikbaar	Ja
Identificatiemethode	Vaststelling zonder monsternamen
Opmerking	Het gewicht is een schatting.

Dringend verwijderen

- Scherm in afwachting van verwijdering het asbestafval af van luchtstromingen en verstoring: bijvoorbeeld door het te verpakken, te fixeren, af te dekken, signalisatie - afbakening aan te brengen, ...
- Verwijder het asbestafval.

- Eenvoudige handelingen: mag via doe-het-zelf of door werknemer(s) met opleidingsattest eenvoudige handelingen
 - Hecht gebonden toepassingen in goede staat mag u zelf met de nodige voorzorgsmaatregelen verwijderen, zonder breken en stuk te maken en zonder stofverspreiding. Bevochtigen of fixeren het materiaal alvorens het te manipuleren en verpak de toepassing luchtdicht in transparante plastic bouwfolie (100 micron) en plak af met stevige tape.

Het materiaal niet gooien of breken. Bij de werkzaamheden mogen geen minderjarigen aanwezig zijn. Draag persoonlijke beschermingen (stofmasker FFP3, wegwerpoveral categorie III type 5/6 en wegwerphandschoenen).

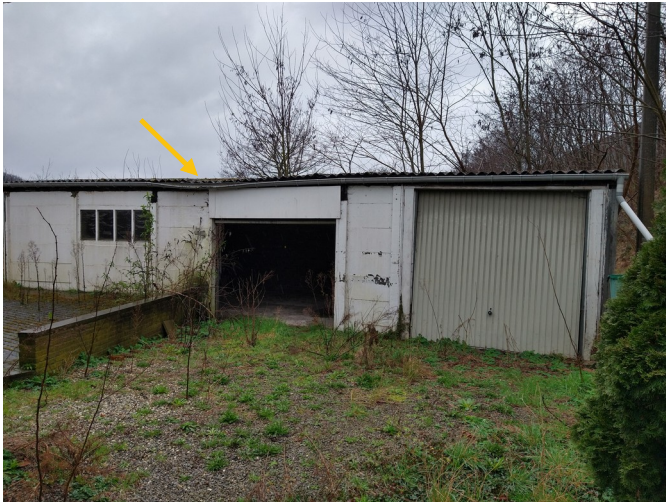
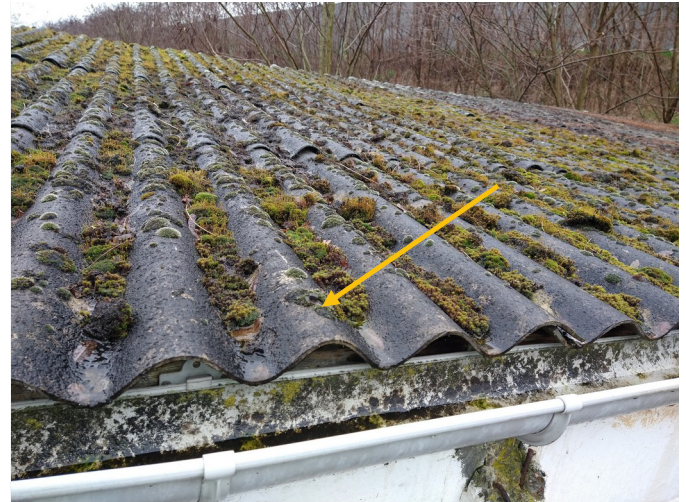
Fiche 5: Golfplaten dakbedekking op alleenstaande garage

Asbestmateriaal	Dak- en gevelbekleding - Golfplaat
Bindmiddel van asbestmateriaal	Cement
Gebondenheid op basis van bindmiddel	Hecht
Hoeveelheid (oppervlakte - aantal)	<ul style="list-style-type: none">• 62,68 m² - 1 stuk
Totale oppervlakte	62,68 m ²
Eenvoudig bereikbaar	Ja
Bevestigingswijze	<ul style="list-style-type: none">• Geschroefd
Identificatiemethode	Vaststelling zonder monsternamen
Destructieve handeling voor identificatie	Nee

Dringend verwijderen

- Eenvoudige handelingen: mag via doe-het-zelf of door werknemer(s) met opleidingsattest eenvoudige handelingen
Hecht gebonden toepassing in goede staat mag door doe-het-zelf verwijderd worden mits volgende maatregelen:
 - bevochtigen of fixeren van het materiaal;
 - de elementen één voor één in hun geheel wegnemen, bij voorkeur manueel, gebruikmakend van handwerktuigen;

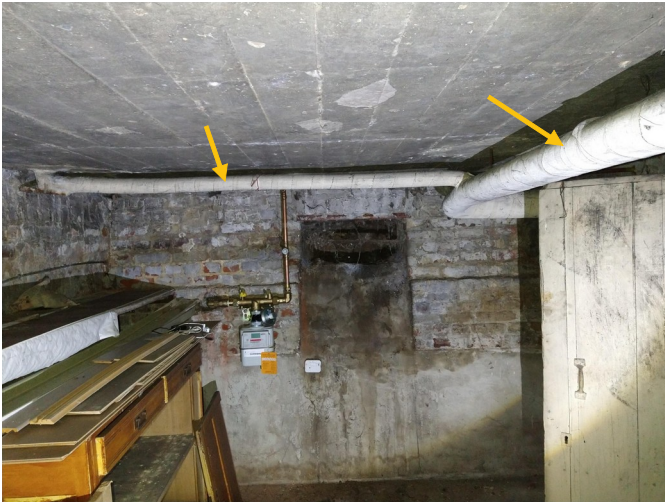
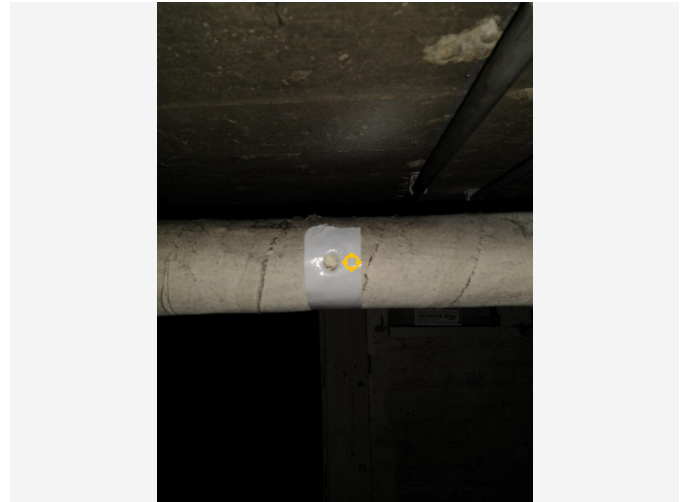
Fiche 7: Thermische gipsisolatie CV-leidingen rechte stukken V-1

Beschrijving	Thermische gipsisolatie CV-leidingen rechte stukken V-1
Omgeving	Binnen
Primaire drager	HVAC infrastructuur en uitrusting
Asbestmateriaal	In-situ afwerkingslagen - Thermische isolatie

Bindmiddel van asbestmateriaal	Gips - kalk
Gebondenheid op basis van bindmiddel	Niet-hechtgebonden
Hoeveelheid (lengte - omtrek - dikte - aantal)	<ul style="list-style-type: none"> • 3,50 m - 40,00 cm - 2,00 cm - 1 stuk • 1,80 m - 23,00 cm - 2,00 cm - 1 stuk • 1,80 m - 23,00 cm - 2,00 cm - 1 stuk
Totaal volume	0,045 m ³
Eenvoudig bereikbaar	Ja
Bevestigingswijze	<ul style="list-style-type: none"> • Verlijmd, ingegoten, versmeerd
Identificatiemethode	Vaststelling met monsternamen
Destructieve handeling voor identificatie	Nee

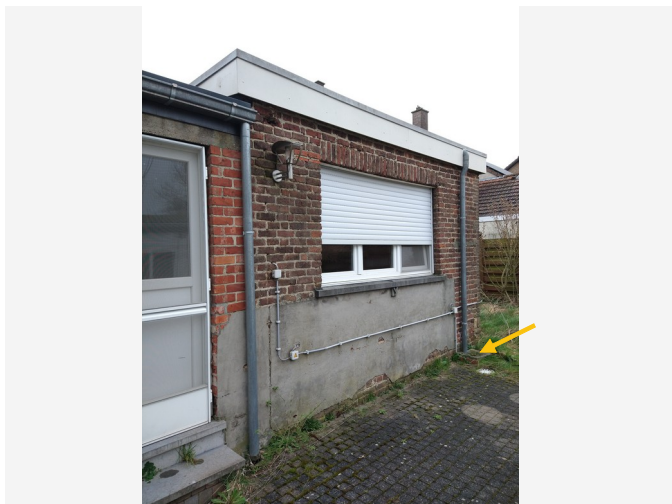
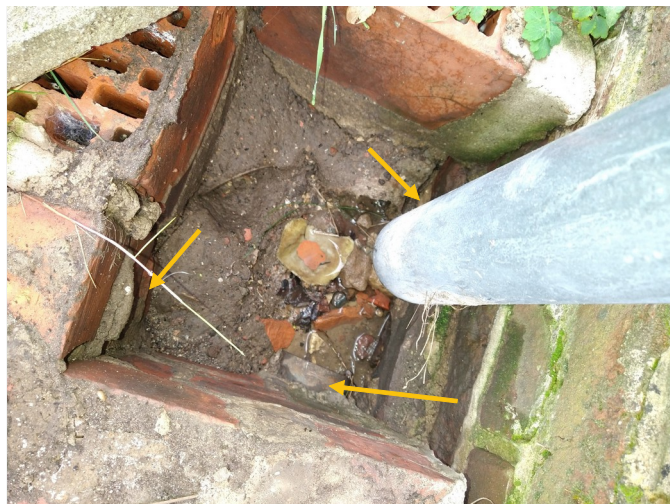
Beschrijving	Asbestcement rioleringsbuis in waterputje
Omgeving	Buiten
Primaire drager	Infrastructuur hemelwater (opvang en afvoer)
Asbestmateriaal	Hemelwaterafvoerkanaal
Bindmiddel van asbestmateriaal	Cement
Gebondenheid op basis van bindmiddel	Hecht
Hoeveelheid (lengte - omtrek - dikte - aantal)	• 0,05 m - 30,00 cm - 6,00 cm - 3 stuks
Totaal volume	0,003 m ³

Eenvoudig bereikbaar	Nee <ul style="list-style-type: none"> Het asbestmateriaal is bedekt (uitgezonderd laag verf, coating, behang, kunststof, textiel) en het wegnemen van het bedekkende materiaal kan niet zonder het bedekkende materiaal te beschadigen.
Bevestigingswijze	<ul style="list-style-type: none"> Geklemd
Identificatiemethode	Vaststelling zonder monsternamen
Destructieve handeling voor identificatie	Nee
Opmerking	Enkel de afvoerbuizen in het waterputje links achteraan de woning kon worden waargenomen dat de rioleringsbuizen asbestverdacht zijn. Hier worden 3 buizen waargenomen. Waarschijnlijk zijn er meerdere asbestcement rioleringsbuizen aanwezig. Dit kon niet worden waargenomen in de andere afvoerputten.

De buizen kunnen rondom losgemaakt worden door de voorzichtig de stenen los te kappen. Bevochtig steeds het materiaal dat geen stof vrijkomt.

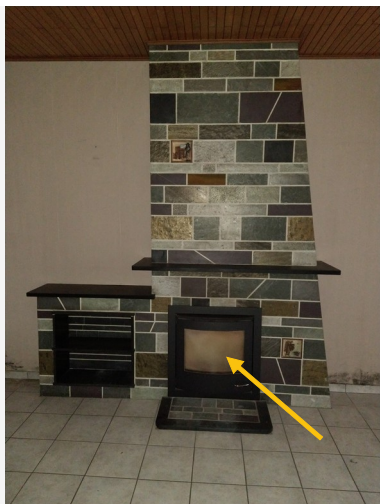
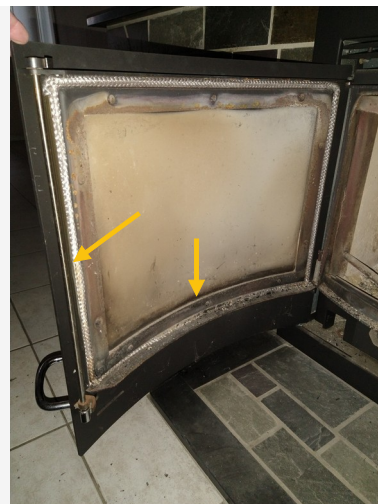
Beschrijving	Asbestkoord dichting in kacheldeur living V0
Omgeving	Binnen
Primaire drager	HVAC infrastructuur en uitrusting
Asbestmateriaal	Koord, lint, band, strip

Bindmiddel van asbestmateriaal	Weinig of geen bindmiddel (textiel, bevolking, ...)
Gebondenheid op basis van bindmiddel	Niet-hechtgebonden
Hoeveelheid (lengte - omtrek - aantal)	<ul style="list-style-type: none"> • 1,66 m - 1,50 cm - 1 stuk • 1,72 m - 1,00 cm - 1 stuk
Totale oppervlakte	0,042 m ²
Eenvoudig bereikbaar	Ja
Bevestigingswijze	<ul style="list-style-type: none"> • Geklemd • Verlijmd, ingegoten, versmeerd
Identificatiemethode	Vaststelling zonder monsternamen
Destructieve handeling voor identificatie	Nee

- Eenvoudige handelingen: mag via doe-het-zelf of door werknemer(s) met opleidingsattest eenvoudige handelingen
 - Niet-hechtgebonden asbestkoord of dichting in binnen of buitentoepassing mag u als doe-het-zelf verwijderen mits het nemen van maatregelen waaronder de vezels vooraf te fixeren en restjes vochtig te verwijderen. Gebruik geen stofzuiger aangezien de vezels door de filters heen kunnen gaan en zich verspreiden. Vervang de asbestkoord door een hittebestendige glasvezel koord of verwijder de kachel in zijn geheel door een glasvezelversterkte koord.

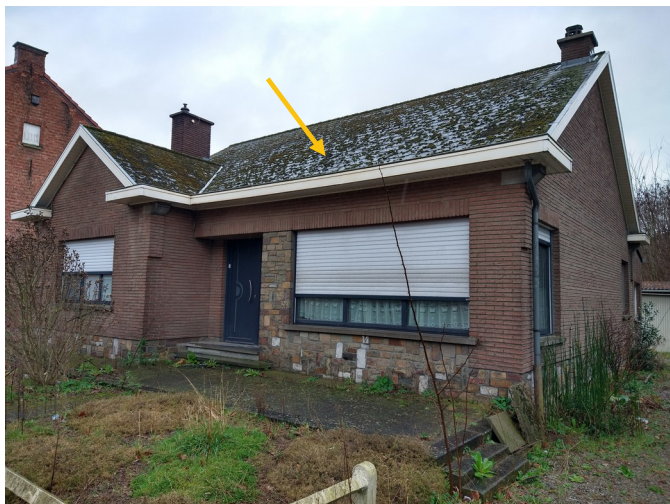
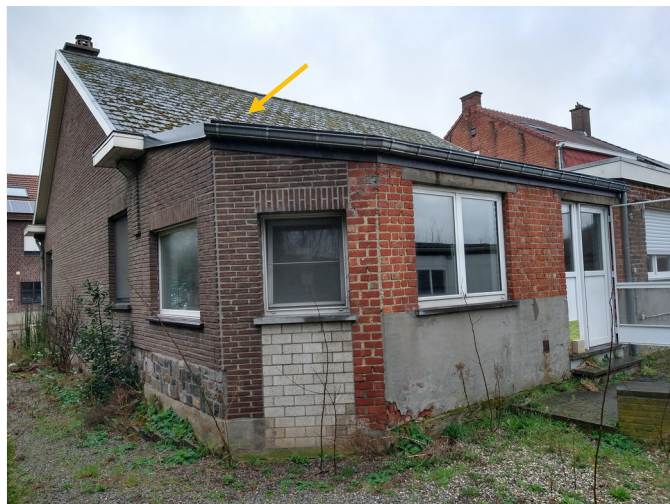
Beschrijving	Asbestcement leien dakbedekking dakplan
Omgeving	Buiten
Primaire drager	Schuin dak
Asbestmateriaal	Dak- en gevelbekleding - Lei, shingle
Bindmiddel van asbestmateriaal	Cement
Gebondenheid op basis van bindmiddel	Hecht
Hoeveelheid (oppervlakte - aantal)	• 135,70 m ² - 1 stuk
Totale oppervlakte	135,70 m ²
Eenvoudig bereikbaar	Ja
Bevestigingswijze	• Onbekend

- Eenvoudige handelingen: mag via doe-het-zelf of door werknemer(s) met opleidingsattest eenvoudige handelingen
 - Hecht gebonden toepassingen in goede staat mag u zelf met de nodige voorzorgsmaatregelen verwijderen, dit zonder breken en stuk te maken en zonder stofverspreiding. Neem volgende maatregelen:
 - . bevochtigen of fixeren van het materiaal;
 - . de materialen rondom één voor één verwijderen, bij voorkeur manueel, gebruikmakend van handwerktuigen;
 - . de materialen niet gooien;

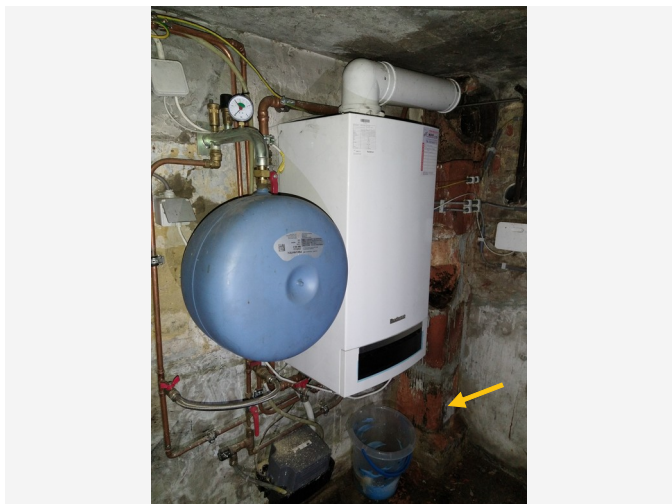
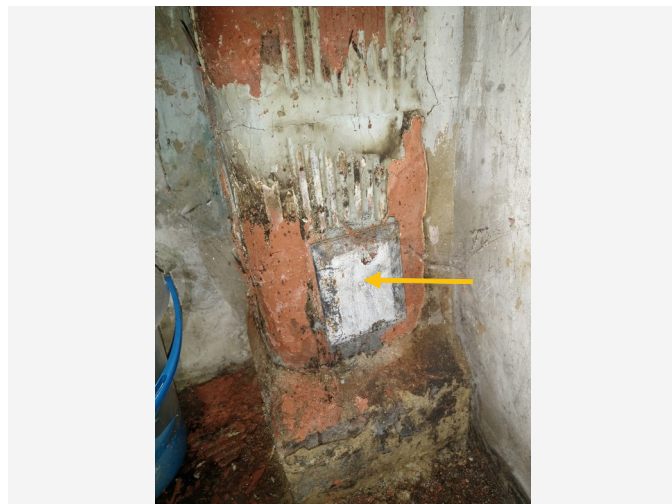
Beschrijving	Roetluik in schouw V-1
Omgeving	Binnen
Primaire drager	Schacht-koker (technisch)
Asbestmateriaal	Brandwerende afsluiting (prefab geheel) - Luik
Bindmiddel van asbestmateriaal	Cement
Gebondenheid op basis van bindmiddel	Hecht
Hoeveelheid (gewicht - aantal)	<ul style="list-style-type: none">• 0,50 kg - 1 stuk
Totaal gewicht	0,50 kg
Eenvoudig bereikbaar	Ja
Bevestigingswijze	<ul style="list-style-type: none">• Verlijmd, ingegoten, versmeerd
Identificatiemethode	Vaststelling zonder monstername
Destructieve handeling voor identificatie	Nee

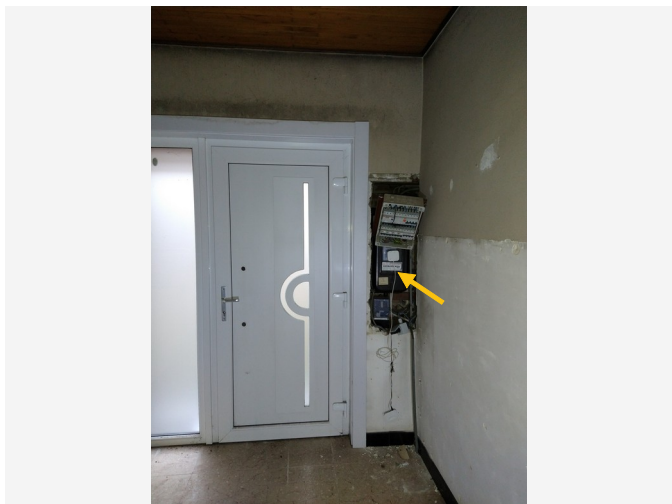
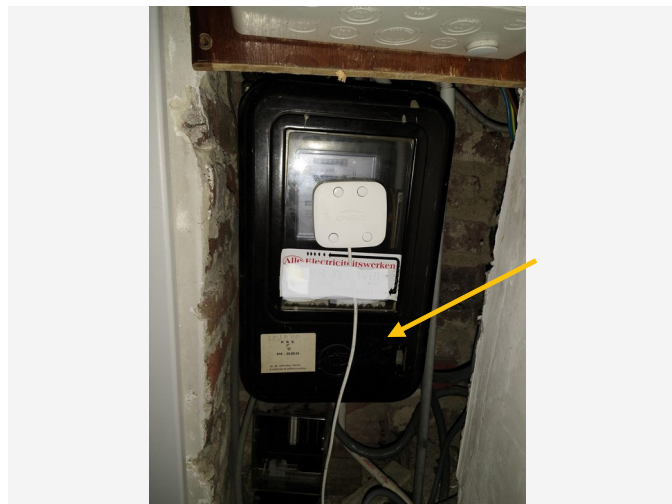
Beschrijving	Bakeliet kast elektriciteitsteller V0
Omgeving	Binnen
Primaire drager	Communicatie en elektrische infrastructuur en uitrusting
Asbestmateriaal	Plaat, paneel, tablet - Type Bakeliet
Bindmiddel van asbestmateriaal	Kunststof of -hars
Gebondenheid op basis van bindmiddel	Hecht
Hoeveelheid (oppervlakte - dikte - aantal)	• 0,08 m ² - 10,00 cm - 1 stuk
Totaal volume	0,008 m ³
Eenvoudig bereikbaar	Ja
Bevestigingswijze	• Geschroefd

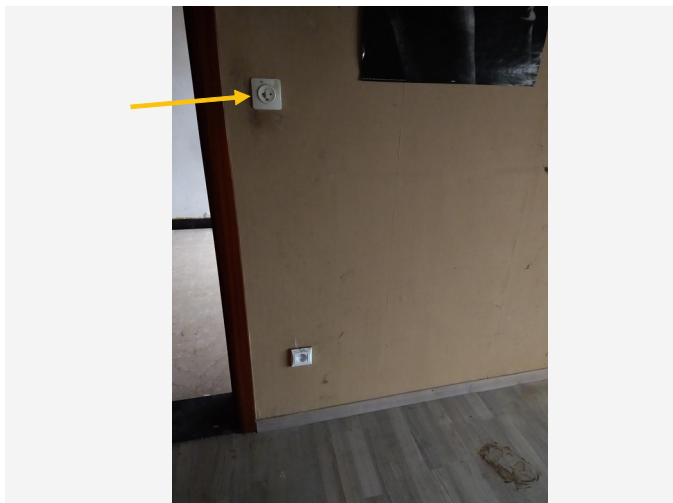
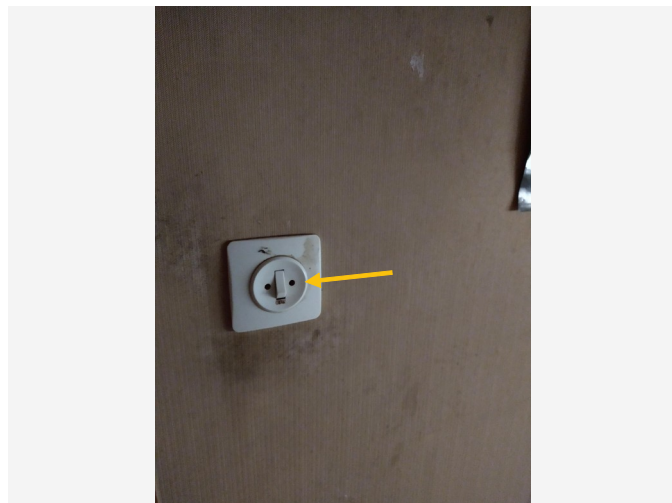
Beschrijving	Bakeliet schakelaars/stopcontacten V0 en lamp V-1
Omgeving	Binnen
Primaire drager	Communicatie en elektrische infrastructuur en uitrusting
Asbestmateriaal	Plaat, paneel, tablet - Type Bakeliet
Bindmiddel van asbestmateriaal	Kunststof of -hars
Gebondenheid op basis van bindmiddel	Hecht
Hoeveelheid (oppervlakte - dikte - aantal)	<ul style="list-style-type: none">0,81 m² - 0,25 cm - 7 stuks0,01 m² - 7,00 cm - 1 stuk

Totaal volume	0,015 m ³
Eenvoudig bereikbaar	Ja
Bevestigingswijze	<ul style="list-style-type: none">• Geschroefd
Identificatiemethode	Vaststelling zonder monstername
Destructieve handeling voor identificatie	Nee

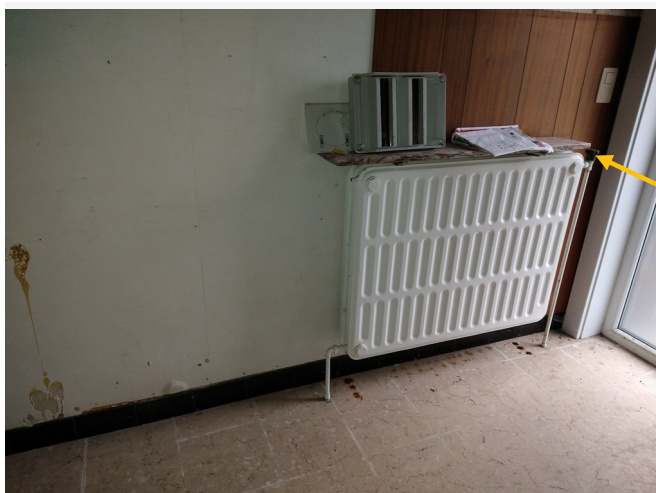
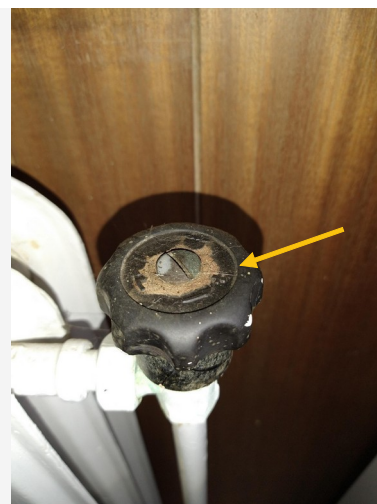
Beschrijving	Bakeliet radiatorknoppen
Omgeving	Binnen
Primaire drager	HVAC infrastructuur en uitrusting
Asbestmateriaal	Plaat, paneel, tablet - Type Bakeliet
Bindmiddel van asbestmateriaal	Kunststof of -hars
Gebondenheid op basis van bindmiddel	Hecht

Hoeveelheid (oppervlakte - dikte - aantal)	<ul style="list-style-type: none"> • 0,24 m² - 0,30 cm - 1 stuk
Totaal volume	< 0,001 m ³
Eenvoudig bereikbaar	Ja
Bevestigingswijze	<ul style="list-style-type: none"> • Geschroefd
Identificatiemethode	Vaststelling zonder monstername
Destructieve handeling voor identificatie	Nee
Opmerking	Er werden 6 radiatorknoppen opgemerkt waarvan 2 zwarte en 4 witte knoppen.

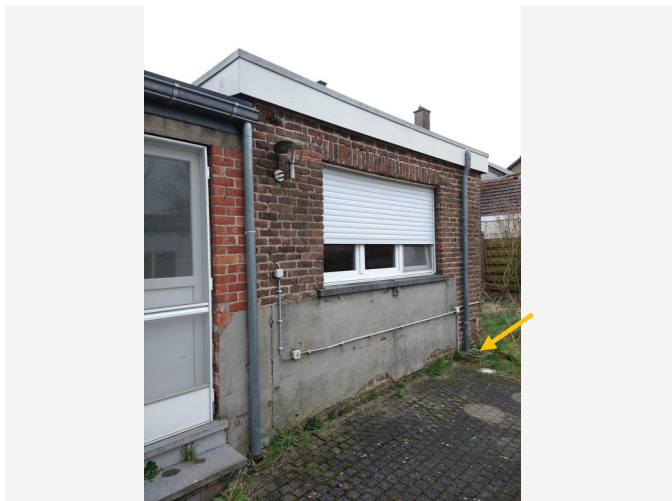
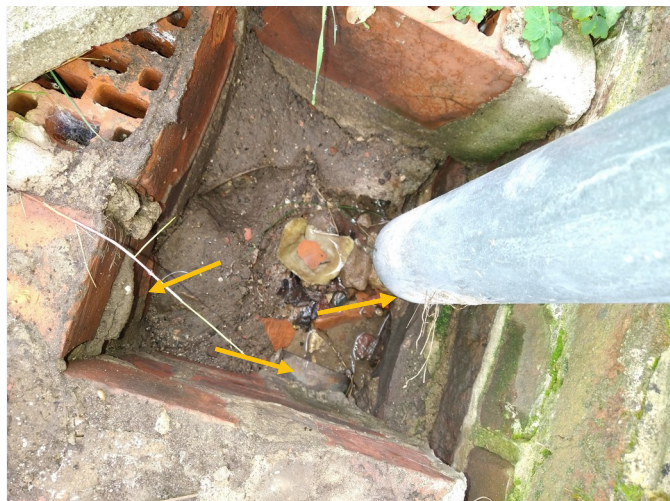
Fiche 16: Rioleringsbuizen in asbestcement in waterpafvoerputje

Beschrijving	Rioleringsbuizen in asbestcement in waterpafvoerputje
--------------	---

Omgeving	Buiten
Primaire drager	Infrastructuur hemelwater (opvang en afvoer)
Asbestmateriaal	Buis, koker, leiding, pijp, doorvoer
Bindmiddel van asbestmateriaal	Cement
Gebondenheid op basis van bindmiddel	Hecht
Hoeveelheid (lengte - omtrek - dikte - aantal)	<ul style="list-style-type: none"> • 0,05 m - 30,00 cm - 6,00 cm - 3 stuks
Totaal volume	0,003 m ³
Eenvoudig bereikbaar	<p>Nee</p> <ul style="list-style-type: none"> • Het asbestmateriaal is bedekt (uitgezonderd laag verf, coating, behang, kunststof, textiel) en het wegnemen van het bedekkende materiaal kan niet zonder het bedekkende materiaal te beschadigen.
Bevestigingswijze	<ul style="list-style-type: none"> • Verlijmd, ingegoten, versmeerd
Identificatiemethode	Vaststelling zonder monsternamen
Destructieve handeling voor identificatie	Nee
Opmerking	In het waterafvoerputje achteraan de woning links werden 3 asbestcementbuizen visueel waargenomen. De buizen waren ingemetseld in de putwanden.

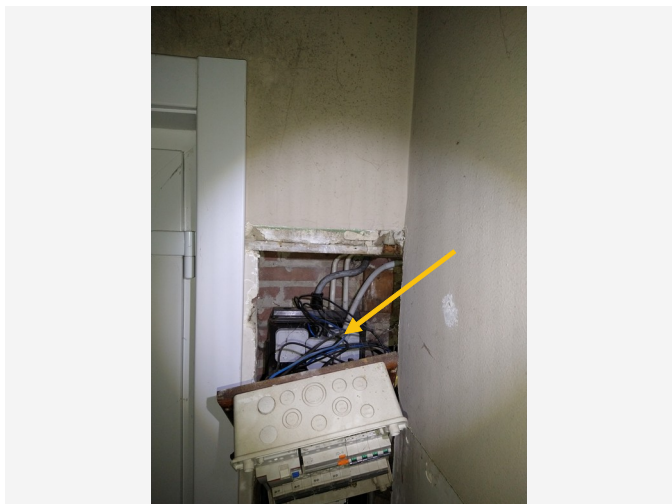
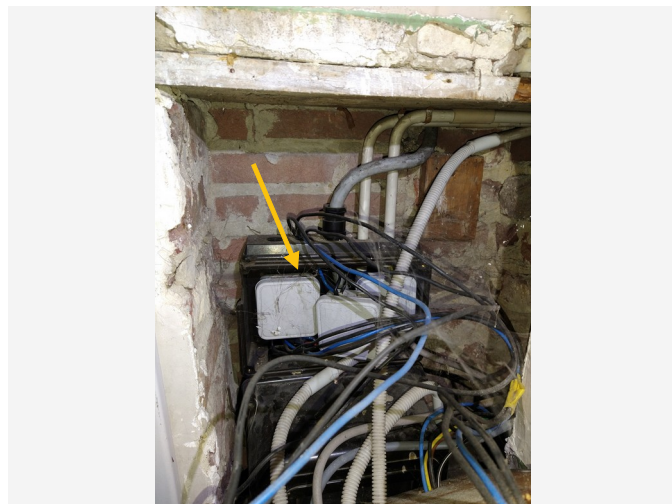
Beschrijving	Bakeliet aftakkast elektriciteit V0
Omgeving	Binnen
Primaire drager	Communicatie en elektrische infrastructuur en uitrusting
Asbestmateriaal	Plaat, paneel, tablet - Type Bakeliet
Bindmiddel van asbestmateriaal	Kunststof of -hars
Gebondenheid op basis van bindmiddel	Hecht

Hoeveelheid (oppervlakte - dikte - aantal)	• 0,05 m ² - 10,00 cm - 1 stuk
Totaal volume	0,005 m ³
Eenvoudig bereikbaar	Ja
Bevestigingswijze	• Geschroefd
Identificatiemethode	Vaststelling zonder monstername
Destructieve handeling voor identificatie	Nee
