Asbestinventarisatetest

Wildekouter 15, 9850 Deinze

Attestnummer : 20230216-000455.000

Uitgegeven op : 16.02.2023

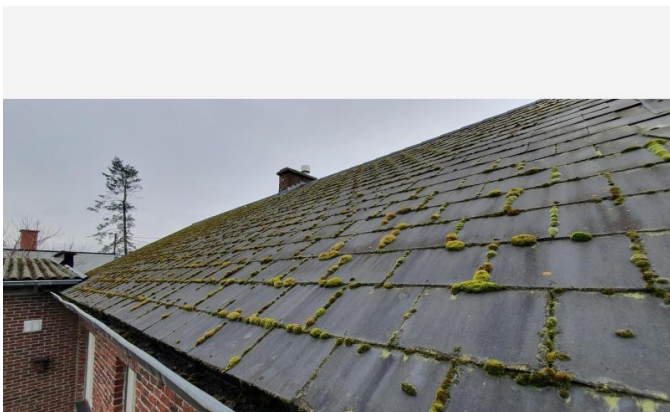
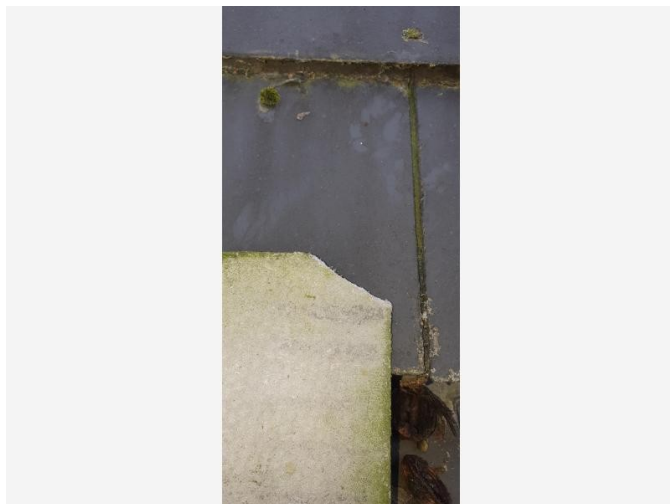
Overzichtsfoto

Detailfoto

Eindbeoordeling materiaalrisico	Verhoogd materiaalrisico en/of verhoogde kans op vezelvrijgave
---------------------------------	--

Gebondenheid	Categorie 1: hechtgebonden in oorsprong
Asbestsoort (vezeltype)	Alleen chrysotiel
Asbestconcentratie	Laag (< 50%)
Afschermingsgraad van het gehele materiaal	Geheel of deels vrij aan de buitenlucht
Toestand van het materiaal	Matig beschadigd, matig verweerd

Beschrijving	Leien dak woning
Omgeving	Buiten

Verwijderen

- Hemelwater dat afspoelt van asbestcement daken of gevels kan asbestdeeltjes bevatten. Gebruik het enkel voor gesloten circuits (bv. spoelen toiletten). Reinig na het vervangen van het dak of de gevel de dakgoten en regenwaterput of -ton om asbesthoudend sediment of slib te verwijderen

- Eenvoudige handelingen: mag via doe-het-zelf of door werknemer(s) met opleidingsattest eenvoudige handelingen
Bron zie ovam.vlaanderen.be:

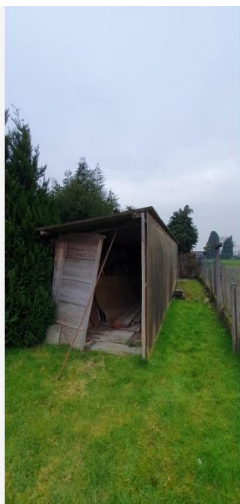
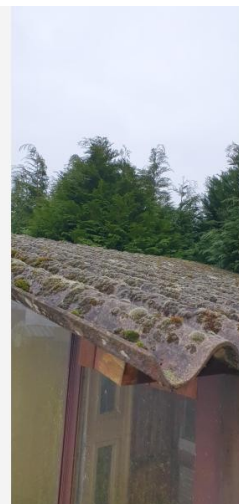
Overzichtsfoto

Detailfoto

Eindbeoordeling materiaalrisico	Verhoogd materiaalrisico en/of verhoogde kans op vezelvrijgave
---------------------------------	--

Gebondenheid	Categorie 1: hechtgebonden in oorsprong
Asbestsoort (vezeltype)	Crocidoliet aanwezig
Asbestconcentratie	Laag (< 50%)
Afschermingsgraad van het gehele materiaal	Geheel of deels vrij aan de buitenlucht
Toestand van het materiaal	Matig beschadigd, matig verweerd

Beschrijving	Golfplaten dak bijgebouw
Omgeving	Buiten
Primaire drager	Schuin dak
Asbestmateriaal	Dak- en gevelbekleding - Golfplaat
Bindmiddel van asbestmateriaal	Cement

Verwijderen

- Hemelwater dat afspoelt van asbestcement daken of gevels kan asbestdeeltjes bevatten. Gebruik het enkel voor gesloten circuits (bv. spoelen toiletten). Reinig na het vervangen van het dak of de gevel de dakgoten en regenwaterput of -ton om asbesthoudend sediment of slib te verwijderen

- Eenvoudige handelingen: mag via doe-het-zelf of door werknemer(s) met opleidingsattest eenvoudige handelingen
Bron ovam.vlaanderen.be:

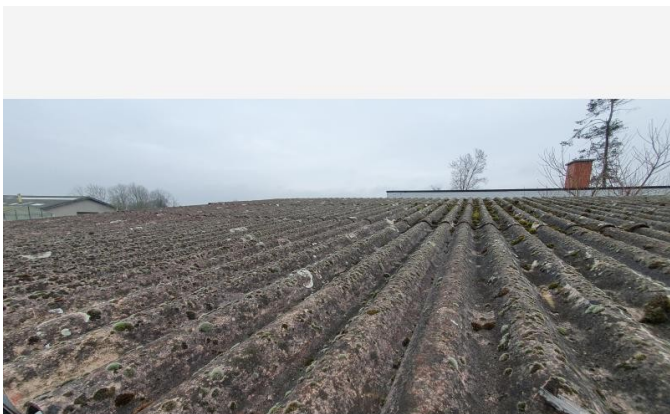
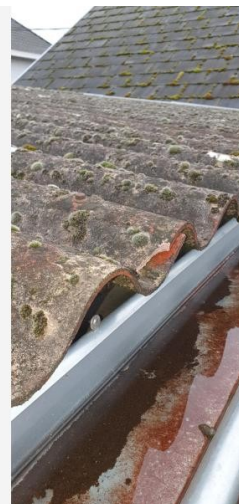
Overzichtsfoto

Detailfoto

Eindbeoordeling materiaalrisico	Verhoogd materiaalrisico en/of verhoogde kans op vezelvrijgave
---------------------------------	--

Gebondenheid	Categorie 1: hechtgebonden in oorsprong
Asbestsoort (vezeltype)	Alleen chrysotiel
Asbestconcentratie	Laag (< 50%)
Afschermingsgraad van het gehele materiaal	Geheel of deels vrij aan de buitenlucht
Toestand van het materiaal	Matig beschadigd, matig verweerd

Beschrijving	Golfplaten dak garage
Omgeving	Buiten

Verwijderen

- Hemelwater dat afspoelt van asbestcement daken of gevels kan asbestdeeltjes bevatten. Gebruik het enkel voor gesloten circuits (bv. spoelen toiletten). Reinig na het vervangen van het dak of de gevel de dakgoten en regenwaterput of -ton om asbesthoudend sediment of slib te verwijderen

- Eenvoudige handelingen: mag via doe-het-zelf of door werknemer(s) met opleidingsattest eenvoudige handelingen
Bron ovam.vlaanderen.be:

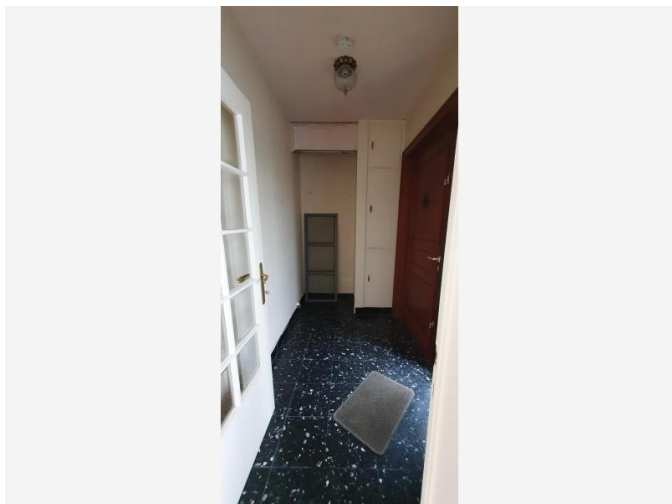
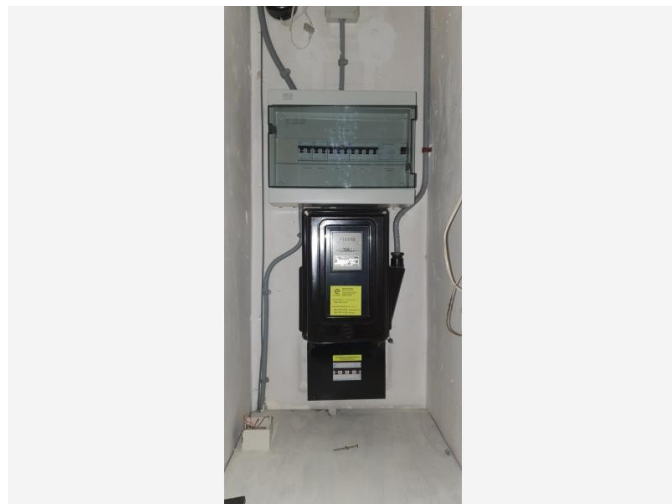
Overzichtsfoto

Detailfoto

Eindbeoordeling materiaalrisico	Zeer laag materiaalrisico en/of zeer lage kans op vezelvrijgave
---------------------------------	---

Gebondenheid	Categorie 1: hechtgebonden in oorsprong
Asbestsoort (vezeltype)	Crocidoliet aanwezig
Asbestconcentratie	Laag (< 50%)
Afschermingsgraad van het gehele materiaal	Stootvaste afscherming of omkasting
Toestand van het materiaal	Onbeschadigd, niet verweerd

Beschrijving	Elektrische installatie
Omgeving	Binnen
Primaire drager	Communicatie en elektrische infrastructuur en uitrusting
Asbestmateriaal	Plaat, paneel, tablet - Type Bakeliet
Bindmiddel van asbestmateriaal	Kunststof of -hars
Gebondenheid op basis van bindmiddel	Hecht
Hoeveelheid (oppervlakte - dikte - aantal)	<ul style="list-style-type: none">0,06 m² - 0,30 cm - 1 stuk
Totaal volume	< 0,001 m ³
Eenvoudig bereikbaar	Nee <ul style="list-style-type: none">Het asbestmateriaal is bedekt (uitgezonderd laag verf, coating, behang, kunststof, textiel) en het wegnemen van het bedekkende materiaal kan niet zonder het bedekkende materiaal te beschadigen.
Bevestigingswijze	<ul style="list-style-type: none">Onbekend

Zorgvuldig beheren

- Zorg voor een veilig beheer. Vermijd het beschadigen van het asbestmateriaal. Controleer de toestand jaarlijks op wijzigingen.

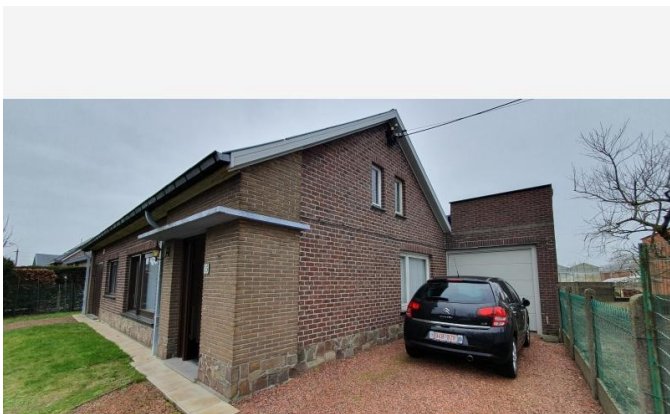
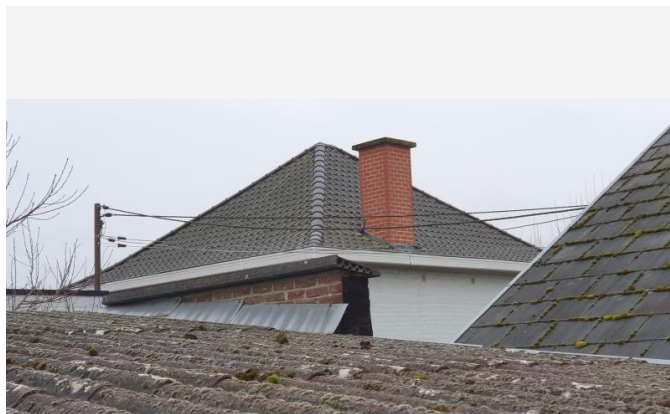
Overzichtsfoto

Detailfoto

Eindbeoordeling materiaalrisico	Laag materiaalrisico en/of verlaagde kans op vezelvrijgave
---------------------------------	--

Gebondenheid	Categorie 1: hechtgebonden in oorsprong
Asbestsoort (vezeltype)	Crocidoliet aanwezig
Asbestconcentratie	Laag (< 50%)
Afschermingsgraad van het gehele materiaal	Geheel of deels vrij aan de buitenlucht
Toestand van het materiaal	Licht beschadigd, licht verweerd. Intact materiaal type Pical – asbestboard of categorie III 'gebondenheid'

Beschrijving	Deksteen voorgevel garage
Omgeving	Buiten
Primaire drager	Afboording, omheining...
Asbestmateriaal	Deksteen, muurkap - Hol
Bindmiddel van asbestmateriaal	Cement
Gebondenheid op basis van bindmiddel	Hecht
Hoeveelheid (oppervlakte - dikte - aantal)	• 0,75 m ² - 3,00 cm - 1 stuk
Totaal volume	0,023 m ³
Eenvoudig bereikbaar	Ja
Bevestigingswijze	• Onbekend

Zorgvuldig beheren

- Zorg voor een veilig beheer. Vermijd het beschadigen van het asbestmateriaal. Controleer de toestand jaarlijks op wijzigingen.
- Hemelwater dat afspoelt van asbestcement daken of gevels kan asbestdeeltjes bevatten. Gebruik het enkel voor gesloten circuits (bv. spoelen toiletten). Reinig na het vervangen van het dak of de gevel de dakgoten en regenwaterput of -ton om asbesthoudend sediment of slib te verwijderen

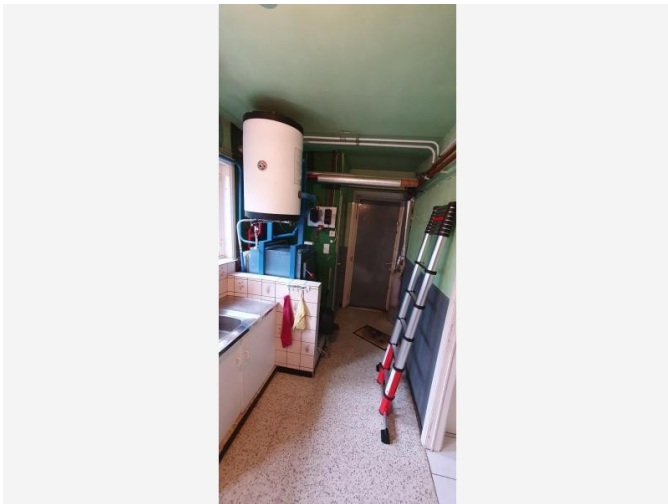
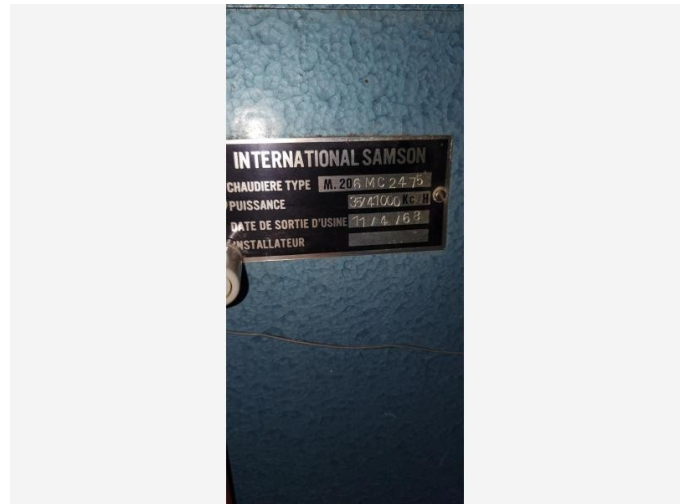
Overzichtsfoto

Detailfoto

Eindbeoordeling materiaalrisico	Zeer laag materiaalrisico en/of zeer lage kans op vezelvrijgave
---------------------------------	---

Gebondenheid	Categorie 2: niet-hechtgebonden met matrix
Asbestsoort (vezeltype)	Alleen chrysotiel
Asbestconcentratie	Hoog ($\geq 50\%$)
Afschermingsgraad van het gehele materiaal	Stootvaste afscherming of omkasting
Toestand van het materiaal	Licht beschadigd, licht verweerd. Intact materiaal type Pical – asbestboard of categorie III 'gebondenheid'

Beschrijving	CV ketel type international Samson 11/4/1968
Omgeving	Binnen
Primaire drager	HVAC infrastructuur en uitrusting
Asbestmateriaal	Pakking, dichting
Bindmiddel van asbestmateriaal	Karton - papier - viltachtig
Gebondenheid op basis van bindmiddel	Niet-hechtgebonden
Hoeveelheid (gewicht - aantal)	<ul style="list-style-type: none">• 0,10 kg - 1 stuk
Totaal gewicht	0,10 kg
Eenvoudig bereikbaar	Nee <ul style="list-style-type: none">• Het asbestmateriaal is bedekt (uitgezonderd laag verf, coating, behang, kunststof, textiel) en het wegnemen van het bedekkende materiaal kan niet zonder het bedekkende materiaal te beschadigen.

Zorgvuldig beheren

- Zorg voor een veilig beheer. Vermijd het beschadigen van het asbestmateriaal. Controleer de toestand jaarlijks op wijzigingen.

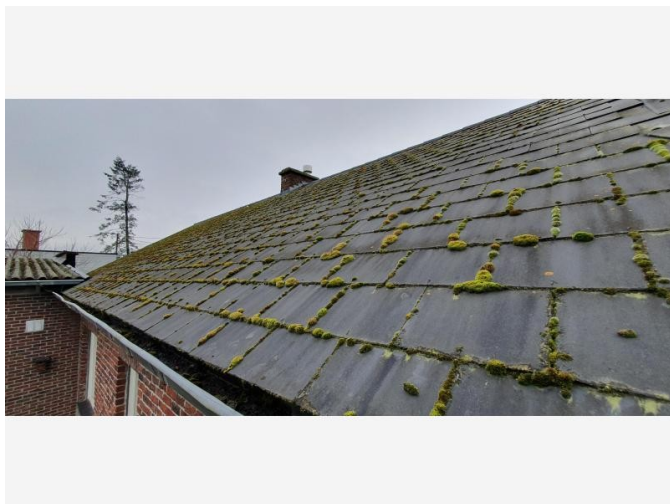
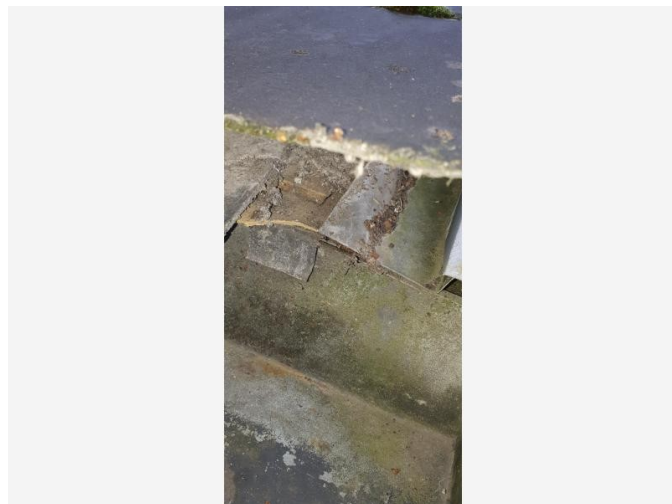
Overzichtsfoto

Detailfoto

Eindbeoordeling materiaalrisico	Zeer laag materiaalrisico en/of zeer lage kans op vezelvrijgave
---------------------------------	---

Gebondenheid	Categorie 1: hechtgebonden in oorsprong
Asbestsoort (vezeltype)	Alleen chrysotiel
Asbestconcentratie	Laag (< 50%)
Afschermingsgraad van het gehele materiaal	Stootvaste afscherming of omkasting
Toestand van het materiaal	Licht beschadigd, licht verweerd. Intact materiaal type Pical – asbestboard of categorie III 'gebondenheid'

Beschrijving	Onderdak woning
Omgeving	Buiten

Zorgvuldig beheren

- Zorg voor een veilig beheer. Vermijd het beschadigen van het asbestmateriaal. Controleer de toestand jaarlijks op wijzigingen.

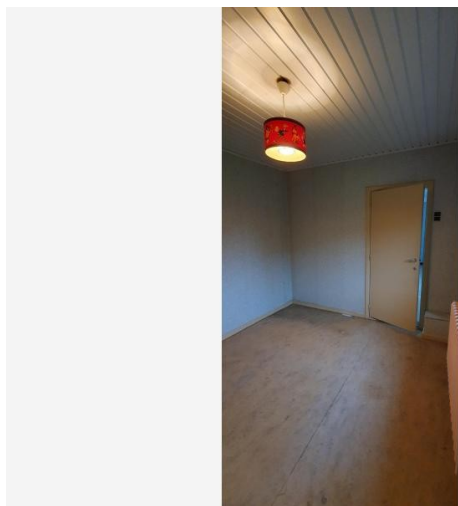
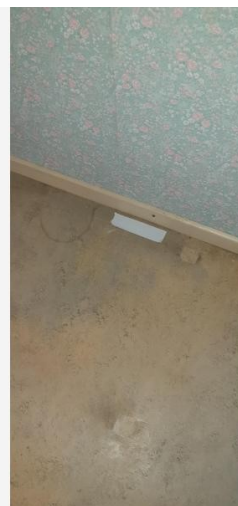
Fiche 8: Vloerbekleding slaapkamer

Geen asbest

#	Type	Referentie	Resultaat
8.1	Puntmonster	M3	Geen asbest

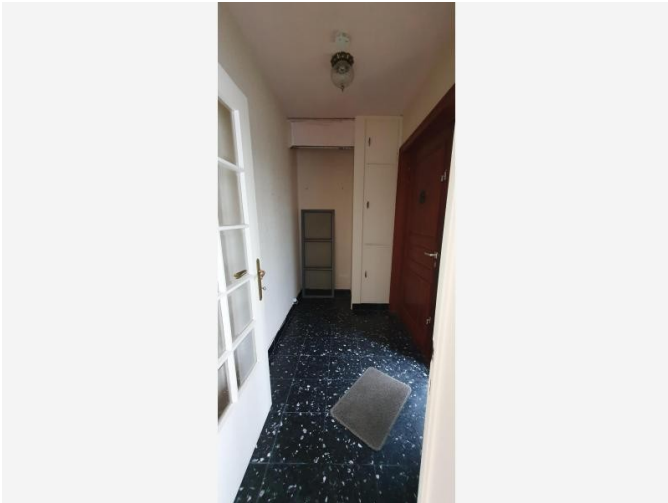
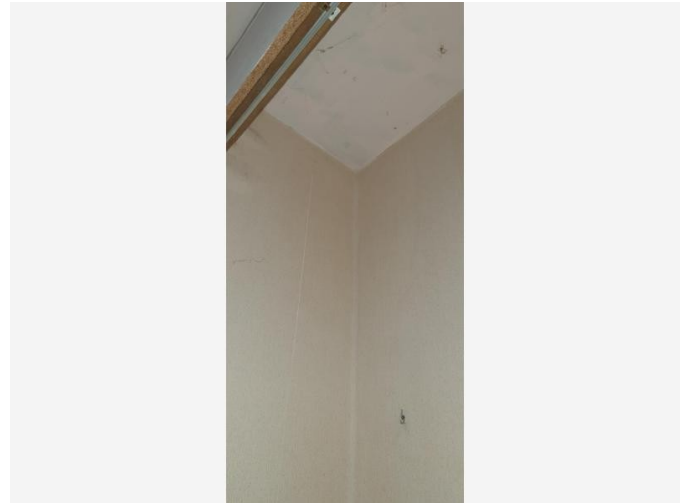
Fiche 9: Pleisterwerk plafond

Geen asbest

#	Type	Referentie	Resultaat
9.1	Mengmonster	M2	Geen asbest

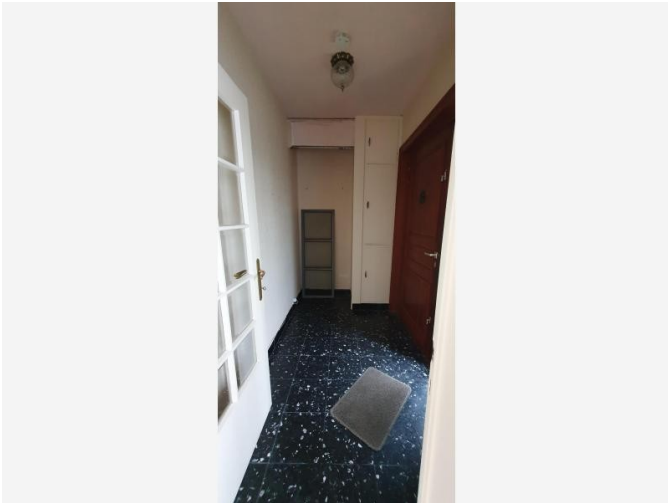
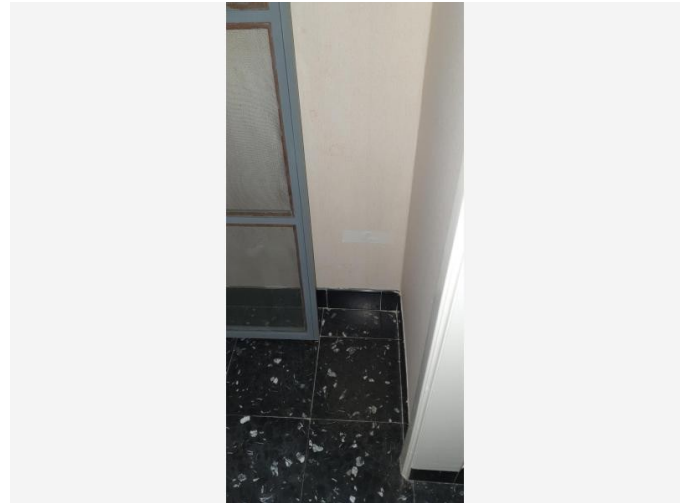
Geen asbest

#	Type	Referentie	Resultaat
10.1	Mengmonster	M1	Geen asbest

Beschrijving	Pleisterwerk muur
Omgeving	Binnen
Primaire drager	Binnenwand
Bindmiddel van materiaal	Gips - kalk
