# Asbestinventarisatetest

Visserij 179, 9000 Gent

Attestnummer : 20241024-000296.000

Uitgegeven op : 24.10.2024

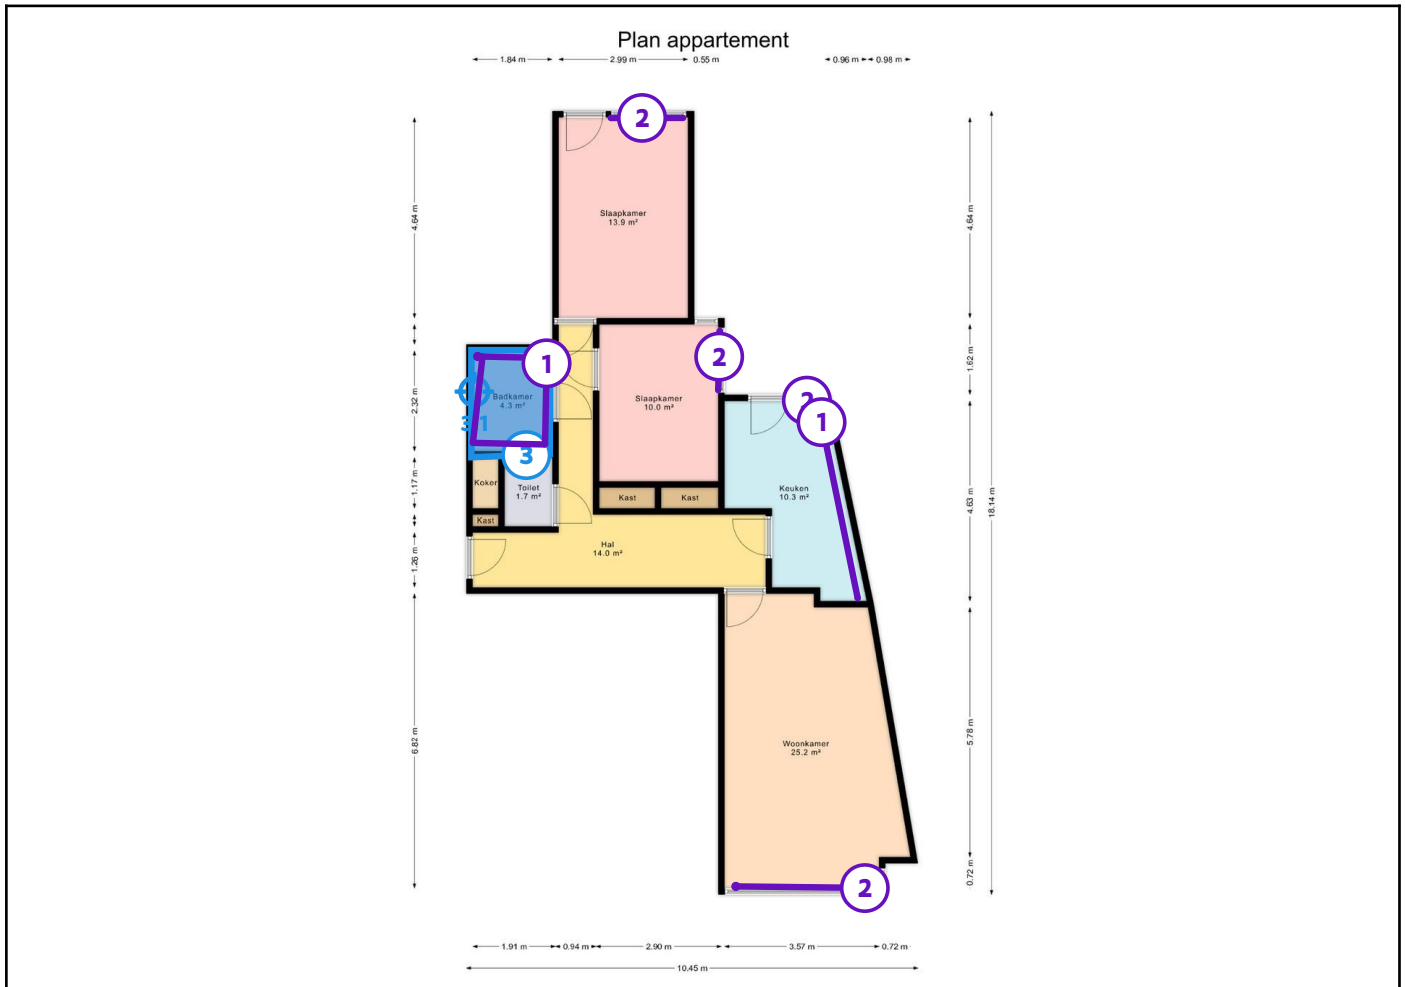
# Plan 1.1: Plan appartement

Beschrijving	Type	Actie
1. Tegels verlijming badkamer	Advies	-
2. Geen verdachte vensterbank	Advies	-
3. Vloerzeil - staalname	Geen asbest	-
3.1 Code: MM03	Puntmonster	-

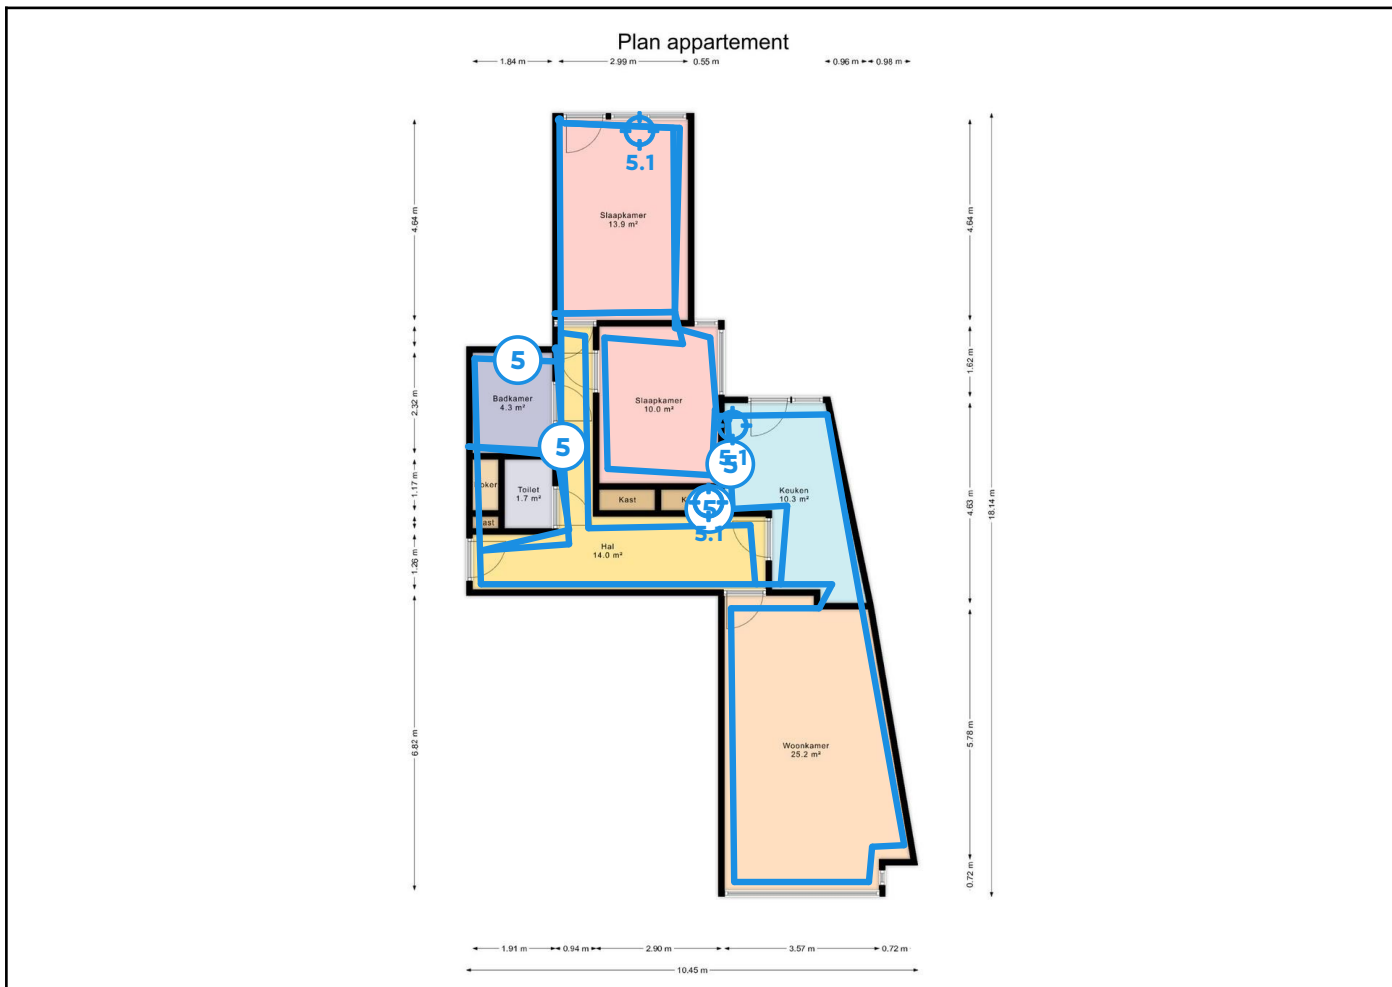
# Plan 1.2: Plan appartement Muur

Beschrijving	Type	Actie
5. Pleisterwerk Muur	Geen asbest	-
5.1 Code: MM01	Mengmonster	-

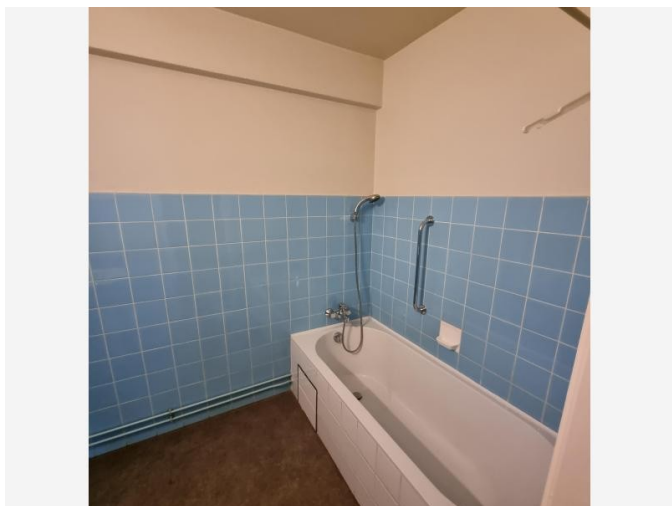
Vrije foto

De tegels konden niet verder onderzocht worden naar verlijming van de tegel. Dit behoort tot destructief onderzoek en dit is niet noodzakelijk voor dit attest. Bij het verwijderen van de tegels moet er aandacht worden gegeven dat er mogelijk asbestverdacht lijm werd gebruikt voor de bevestiging.

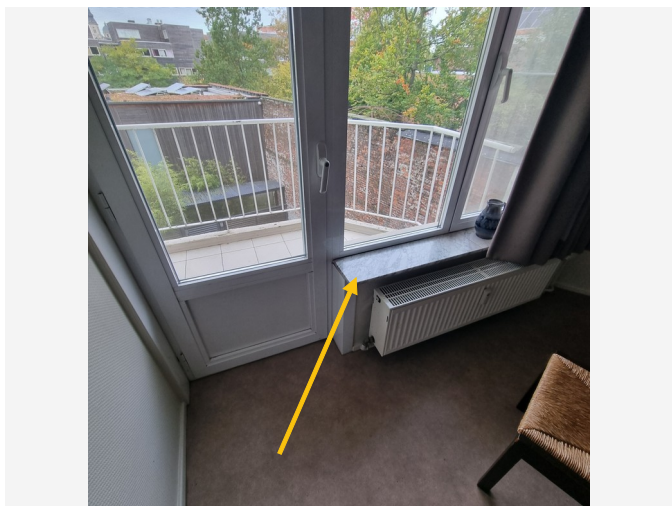
Vrije foto

Geen verdachte vensterbank - in de woning is er geen verdachte vensterbank aanwezig.

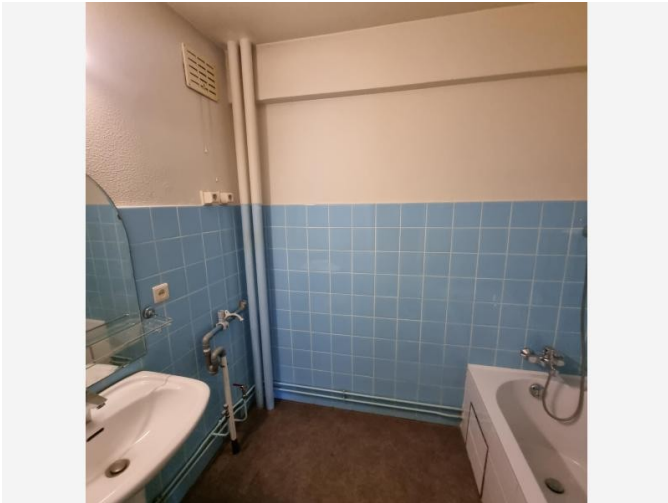
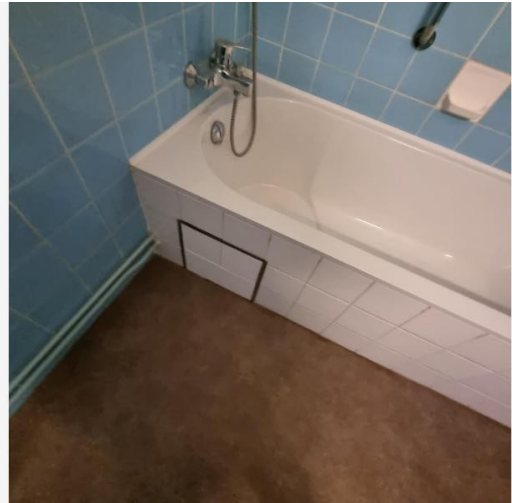
## Fiche 3: Vloerzeil - staalname

Geen asbest

#	Type	Referentie	Resultaat
3.1	Puntmonster	MM03	Geen asbest

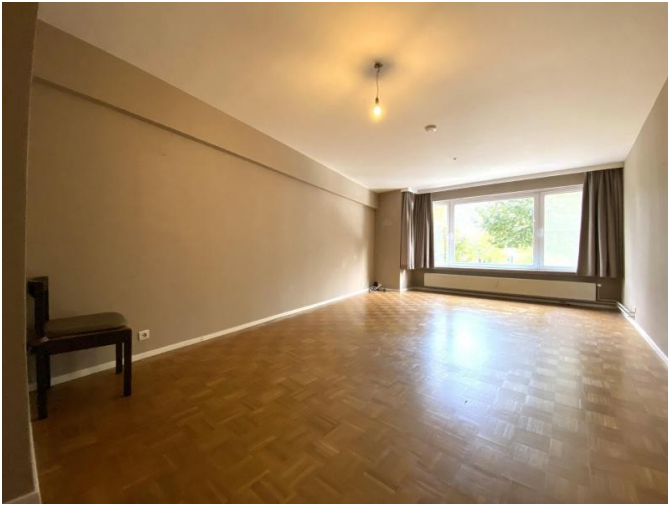
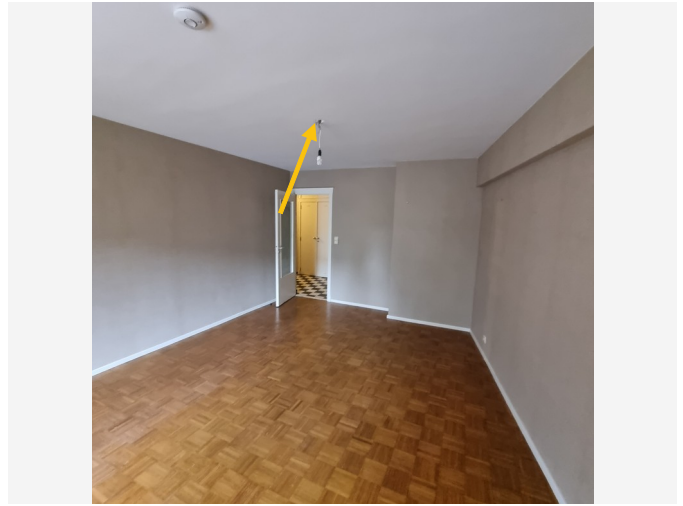
## Fiche 4: Pleisterwerk Plafond

Geen asbest

#	Type	Referentie	Resultaat
4.1	Mengmonster	MM02	Geen asbest
